# 豆津橋下流右岸（筑後川右岸 24k600 付近）の 堤防法崩れに伴う維持管理について

新山 幸宏<sup>1</sup>・下村 幸一<sup>2</sup>

<sup>1</sup>九州地方整備局 筑後川河川事務所 久留米出張所 管理第二係長（〒830-8567 福岡県久留米市高野 1-2-1）

本報告では、令和元年 7 月出水 にて筑後川右岸 24k600 付近 の堤防法面 が崩壊 した被災要因（現在、対策工事中）の一つである兼用道路の排水（県道）において発表するものである。。

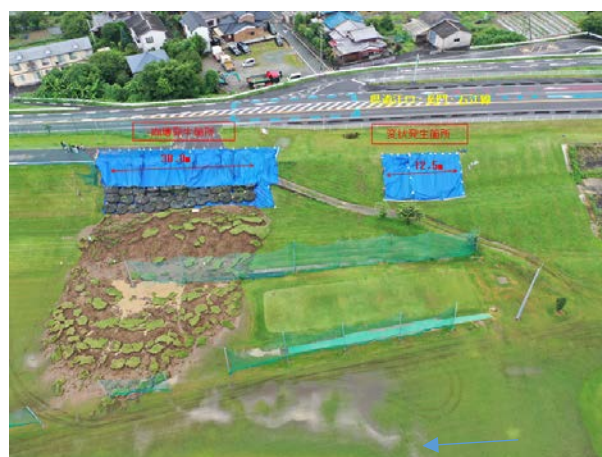
現場は筑後川にかかる豆津橋の下流約 100m の位置で、距離標では 24k700 付近の右岸側にあたる。崩壊は川表側斜面で幅約 30m に渡って発生しており、発生時期は一般住民より通報があった 7 月 21 日 9 時以前であったと考えられる。
