中尾山トンネルの 施工中の問題点と補助工法の検討

高園 紘徳¹・小辻 英俊²

¹九州地方整備局 八代河川国道事務所 工務第二課 (〒866-0831 熊本県八代市萩原町1丁目708-2)

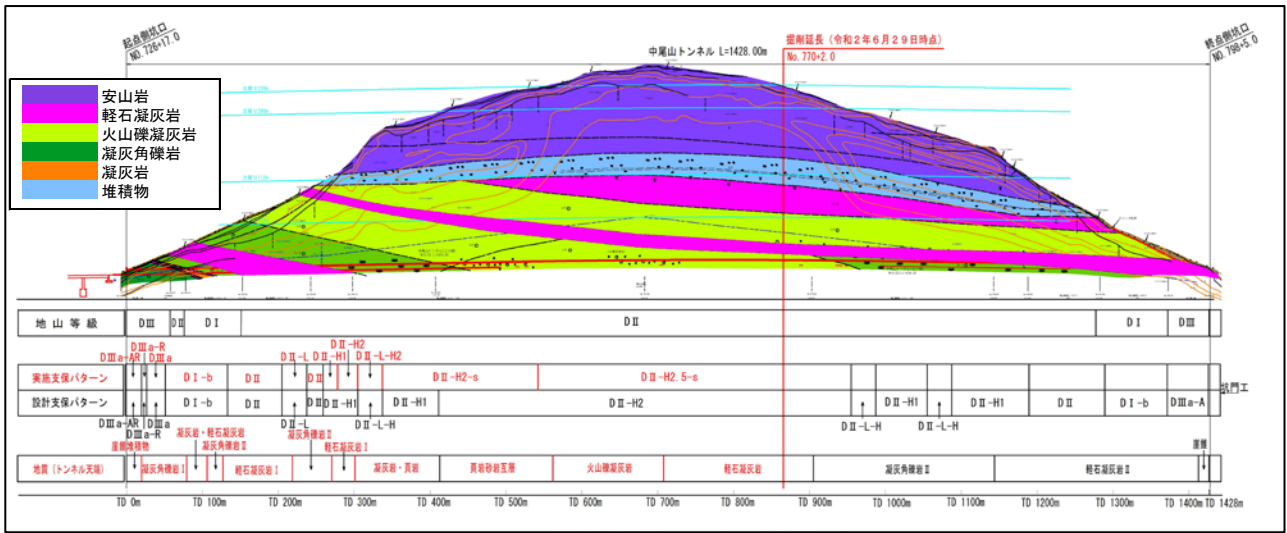
図-2 地質縦断面

工事は、地質縦断面図(図-2)の地質を想定し、掘削を進めていたが、TD260m付近で想定されていない断層が確認され、起点側坑口の一部のみに存在すると考えられていた凝灰岩・軽石凝灰岩層が出現し、TD290m以降ではトンネル下方に位置すると考えられていた頁岩砂岩互層が出現した。

凝灰岩の特徴は、スレーキング特性が顕著に表れ乾湿の繰り返しにより脆弱化していることであり、岩片はハンマーで叩く程度で割れる。また湧水も広範囲で確認されており、水平ボーリング孔から約600L/minもの湧水が確認されたこともあった。

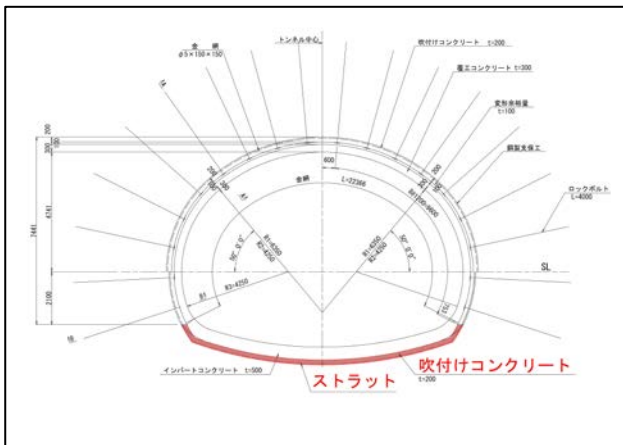
図-8 支保パターン図 (DII-H2-s)

DII-H2パターンでの変位発生状況は初期変位が大きく、切羽が20m以上進行しても収束せず、変位が増大が続く状況であった。

抑制方法の決定にあたり、土木研究所へも対策内容の確認を行い「初期変位が大きいこと、今後さらに土被りが大きくなることを考慮し、確実に変位を抑制できる方法として、早期閉合案を採用した方が良い。」との助言を受け、初期変位の抑制に効果が高いと考えられる早期閉合案を採用した。(図-8、9、10)

早期閉合案は、支保パターンDII-H2のインバート部にストラットと吹付コンクリートを追加することで支保工をリング構造へ変更し、切羽離れ10m以内でインバート部を施工することで、早期に支保工を閉合する案である。荷重分散等による変位抑制効果は見込めたが、コストはH2と比べH2-s(ストラット)では42万円/mの増額となり、支保工の増強案より高額であった。

また、早期閉合を行うにあたり、掘削工法を上半先進ベンチカット工法から補助ベンチ付き全断面掘削工法に変更している。
