# 変朽安山岩層における斜面对策工について

九州地方整備局 鹿児島国道事務所 管理第二課 (〒892-0812鹿児島県鹿児島市浜町2-5)

南九州西回り自動車道川内道路が通過する鹿児島県いちき串木野市には、地下からの熱水作用により変質した変朽安山岩が分布している。変朽安山岩は黄鉄鉱を含むため、酸性濃度が高く、施工された構造物や鋼材に劣化や腐食の進行が確認された。この変朽安山岩分布区間で2010年にアンカー工が施工された切土法面において、2011年に変状の発生・拡大が確認されたことから、現在の状況及び変状発生原因を確認するために、2014年から現地調査やリフトオフ試験等を実施している。

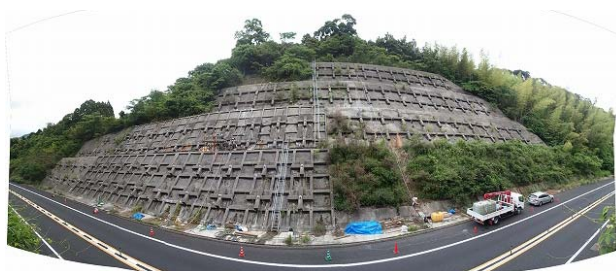
写真-1 調査地全景(アンカー施工切土法面)

①当切土法面は尾根地形を層厚約20mをオープンカットで掘削した最大5段の法面で、2005年に工事が行われ、当該区間は2007年3月に該当区間は供用開始された。②2008年に法面内や小段で開口亀裂や道路側へせり出す変状が確認されたことから、地質調査、解析、対策工設計が実施された。③2010年に法面对策工としてアンカー工(132本)が完成した。④2011年に法面内で変状の進行が確認されたため、新規に防災カルテが作成された。⑤カルテ点検でその後も変状の拡大が確認されたため、2014年にアンカー工・受圧板の目視点検により異常箇所抽出を行い、その結果から2015～2017年にアンカーの健全性確認を目的としてリフトオフ試験(14本)を実施した。⑥施工時の定着時緊張力からアンカー荷重の増加が認められた範囲を対象として2017年に地質調査、パイプ歪計設置・観測と地下水位観測、そしてアンカー荷重計設置・観測を実施し、現在各計測器により斜面変動の監視を行っている。

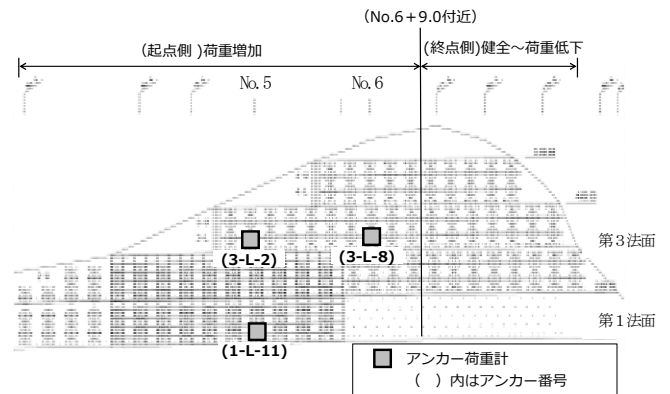
図-3 アンカー荷重計設置・観測位置図

アンカー荷重計の設置箇所は、地質調査を実施したNo. 5測線にてアンカー過荷重となっている第1法面、第3法面に各1基（上:3-L-2、下:1-L-11）、同じく地質調査を実施したNo.6測線にてアンカー過荷重となっている第3法面に1基設置した。（上:3-L-8）

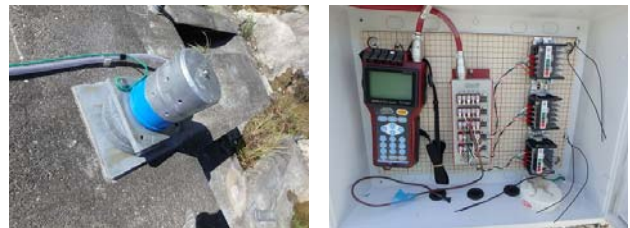
写真-2 アンカー荷重計設置写真

荷重の増加に伴い、危険な状態になっていると推定されるアンカーが確認されたため、2017年に既設アンカーに取付が可能である荷重計（既設アンカー緊張力モニタリングシステム（Aki-Mos））を3基設置している。

当該地区でアンカー荷重計の設置に当たり、酸性地盤でアンカーに腐食のおそれがあり、腐食が進行している場合は、少しの荷重変化で破断する可能性があった。また、設置のため残存緊張力以上の荷重をかけ、アンカーヘッドを浮かせる必要があり、その際にアンカーテンドンの破断が懸念された。

以上の課題を解決するため、対象アンカーや周辺アンカーのヘッド部、くさび状況を目視で確認を行い、腐食はないと判断し設置した。
