筑後川下流用水施設における 機能診断調査での新しい知見と独自の取組

藤野 百江¹・井崎 靖²・松岡 良司³

¹独立行政法人水資源機構 筑後川下流総合管理所（〒830-0071 福岡県久留米市安武町武島 23-1）

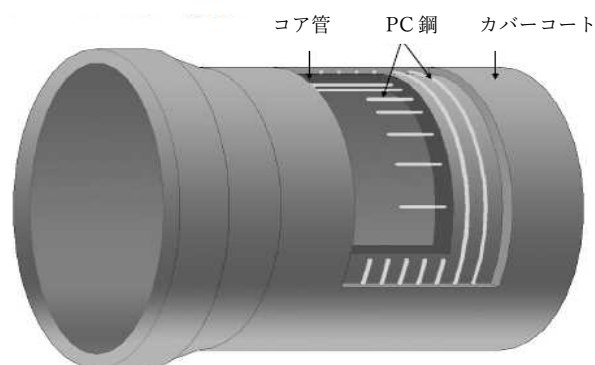
図-1 PC管の構造

水資源機構が管理する他地区の施設においては、図-1 に示すカバーコートの中性化に伴う PC 鋼線の破断による出水事故(写真-1)が発生している。下流用水施設においては同様の事故は発生していないものの、筑後導水路下流部では、約 5km にわたり PC 管を採用していることから、その劣化状況を把握するため、PC 管の周辺(埋設)環境を調査した。調査にあたり、管路近傍でボーリングを実施し、その後、地下水位観測孔(以下「観測孔」という。)として残置し水質調査等を行った。
