# 下関港西山地区の岸壁改良の完了について

小松 大介<sup>1</sup>・中村 泰貴<sup>2</sup>・後藤 清<sup>1</sup>・藤本 孝浩<sup>2</sup>

<sup>1</sup>九州地方整備局 下関港湾事務所 工務課 (〒750-0066 山口県下関市東大和町 2-29-1)

2021年3月25日に下関港西山地区岸壁-12m改良のプロジェクトが完了した。本プロジェクトは、2014年4月から下関港湾事務所による予防保全事業として実施したものであり、背後地に木質バイオマス発電所が新規立地することからも、供用に遅れがないように進捗を図ることが求められた。

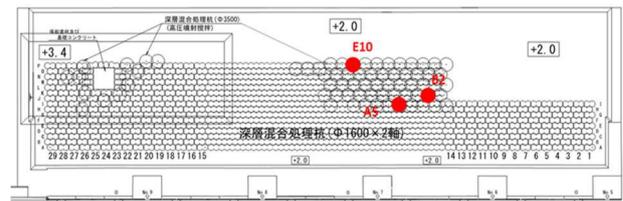
図-11 高圧噴射工の施工平面図

2018年度工事では、高止まり箇所に対して、攪拌翼のない高圧噴射攪拌工法を採用した。同工法は、セメントスラリーをエア一等により供給し、強制的に地盤と攪拌混合する工法であるため、転石が多発するところでの施工が可能か検証する必要が生じた。検証するに当たりA5, B2, E10の3箇所で試験施工を試みた(図-11)。

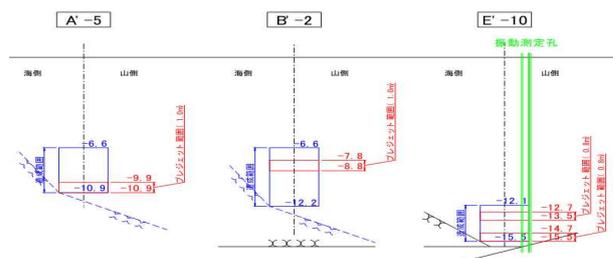
図-12 試験施工箇所の断面図

試験施工は、施工ステップ1として模擬固化材(着色粘性水)を使用した「噴射の到達範囲」および「裏込層から海への濁水の流出の有無」を検証し、施工ステップ2として実際の固化材を使用した「改良体の構築状況」を検証することとした。ステップ1の到達範囲の確認では観測孔を別途設け「振動計」を設置し、ステップ2の改良体構築の確認でも同様に観測孔を別途設け「温度計」を設置することとした。改良深度及び計測機器の設置箇所は、以下のとおりである(図-12, 13)。

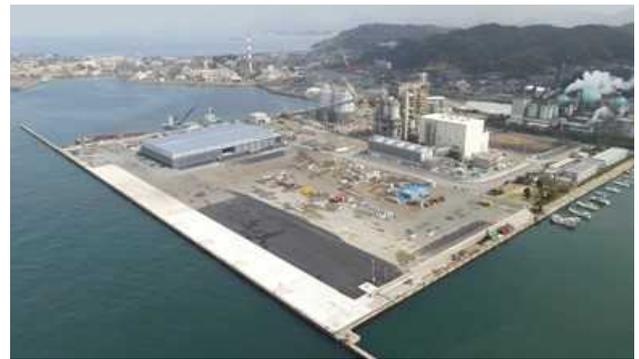
図-24 完成写真 (R3.3 撮影)

一時期は老朽化・陳腐化が進み貨物利用も低迷していた本地区も、本プロジェクト進展とともに、新たな企業進出・物流倉庫の立地を可能とした。その結果、過去とは用途を変え、一般家庭の約 14 万世帯分に相当する年間約 5 億キロワット時の発電量で、20 年間で 200 億円の地域への経済効果が見込まれている(図-24)。
