呼子大橋の修繕代行について

佐賀国道事務所 道路保全課

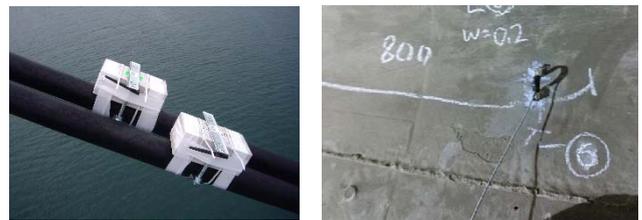
写真3 無線センサ

主桁内面のひび割れについて、斜材ケーブルの振動の影響について関連性を把握することを目的として、比較的長期の計測可能な無線センサを使用して、ケーブルと主桁の振動実態を詳しく調査した（図3及び写真3）。着目ケーブルは、呼子大橋施工時に振動が測定された、S-18ケーブルとした。

10月に実施した計測では、降雨のない条件下、且つ15m/sを超える東側からの風があった際、顕著なケーブル振動を観測された。振幅は±3cm程度（図4）であり、風下側のケーブルで、より大きい振動が見られる現象で、ウェイクギャロッピングを抑えることで発生したサブスパン振動と特定した。一方で、ケーブルが振動している際、主桁内部に存在するひび割れは、顕著な開閉は見られなかったことから、損傷の進展性は緩やかと推定した。
