2. 嘉瀬川の現状と課題
2.1 治水の現状と課題

2.1.1 洪水対策

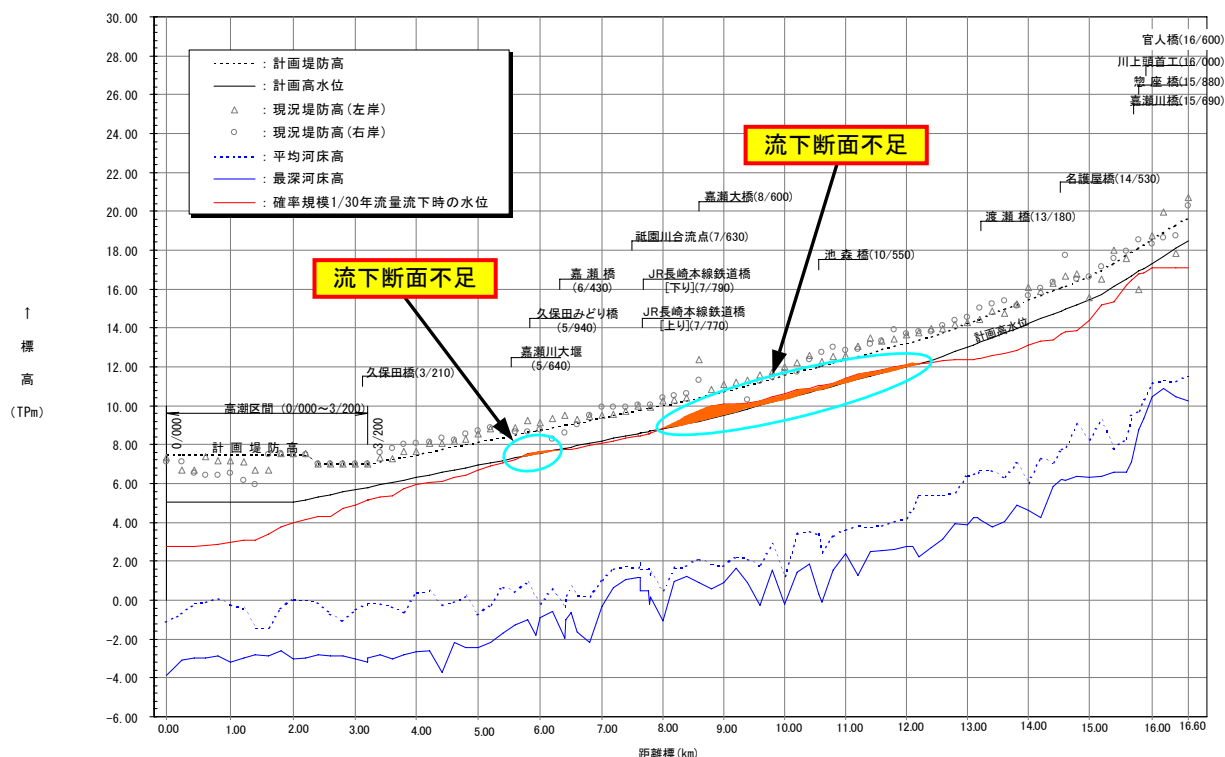
図 2-1-1 嘉瀬川の不等流計算水位縦断面図（確率規模 1/30 年流量流下時の流下断面不足位置）

※高潮区間における 0k000~2k000 の計画高水位は、計画高潮位（T.P.5.02m）を示しています。

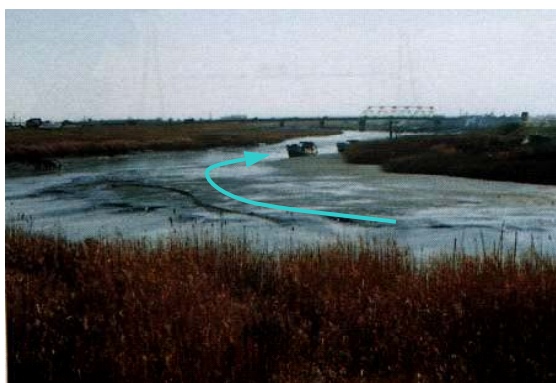
写真 2-1-3 ガタ土の堆積状況（佐賀市）

下流部は有明海特有の大きな干満差の影響により、掘削してもすぐに再堆積し、掘削による河積拡大が困難な状況にあります。

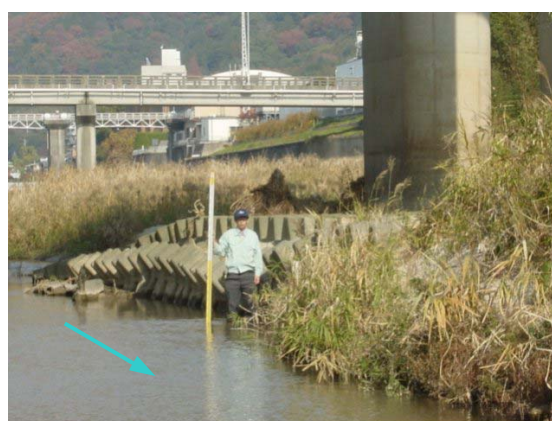
写真 2-1-5 河床低下状況（九州自動車道橋脚）

嘉瀬川中流部の九州自動車道では、洪水により河床が低下しており河川構造物が不安定となる恐れがあります。

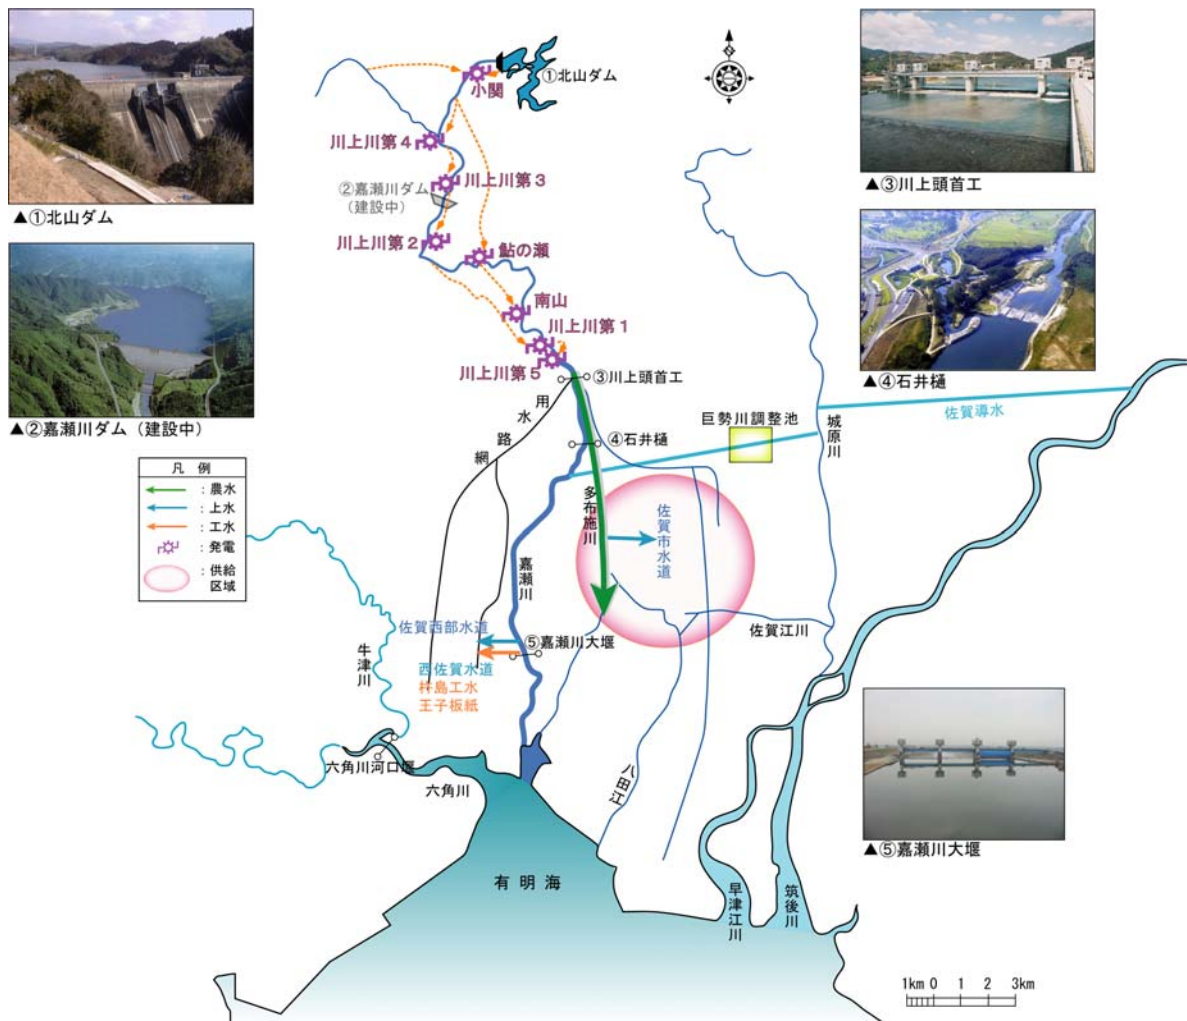
図 2-2-1 嘉瀬川の現況水利用模式図（平成 18 年 7 月現在）

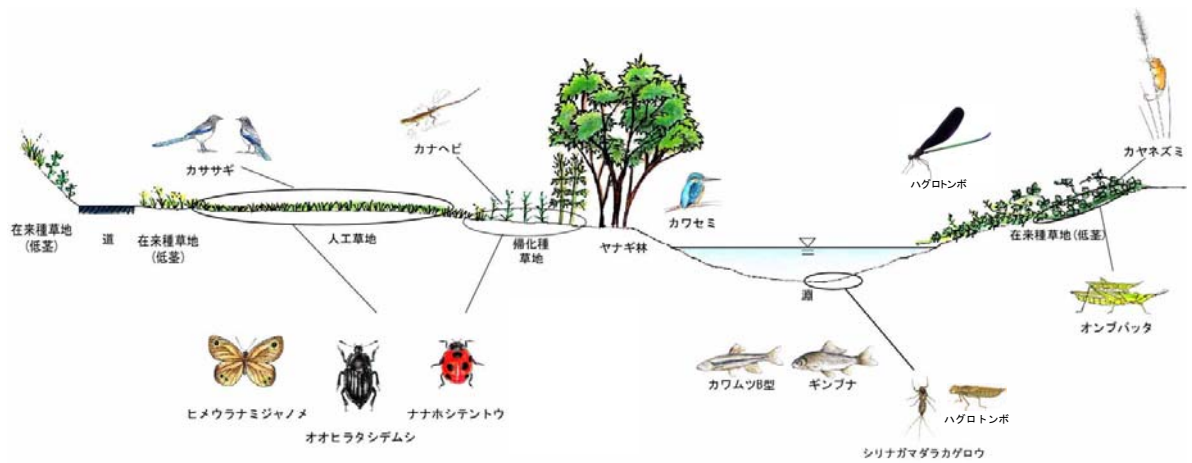
図 2-2-8 中流部横断模式図(1)

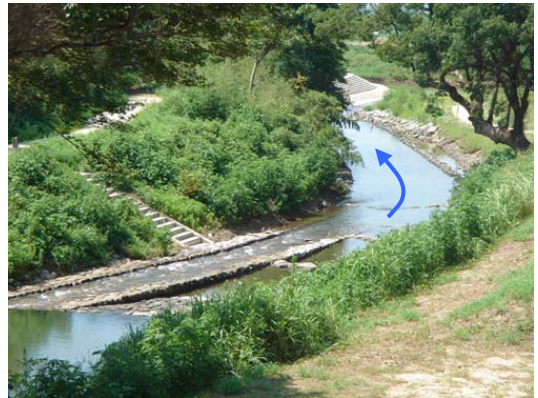
写真 2-2-17 二の井手堰の魚道

多布施川に導水した残りを嘉瀬川本川に戻す為の施設の二の井手堰では魚道を設置し、河川の連続性を確保しています。

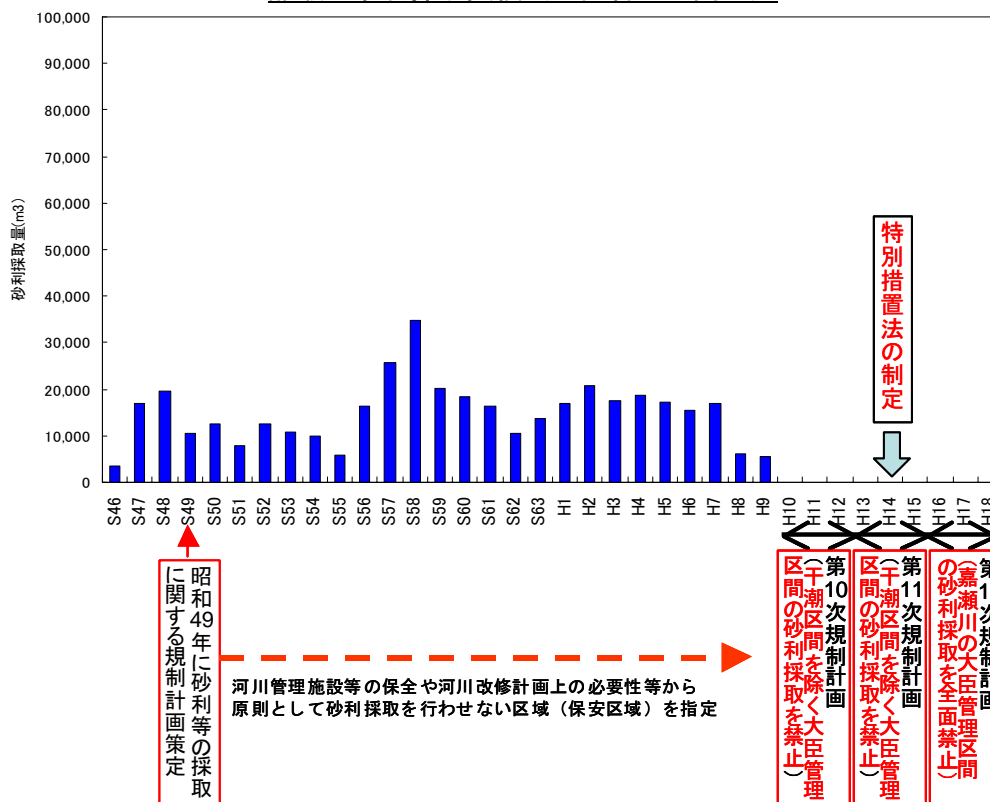
図 2-2-13 嘉瀬川大臣管理区間の砂利採取量実績

嘉瀬川砂利採取実績（大臣管理区間内）

昭和49年以降、河川管理施設等の保全や河川改修計画上の必要性等から原則として砂利採取を行わせない区域（保安区域）を指定し、砂利採取の規制を実施しました。

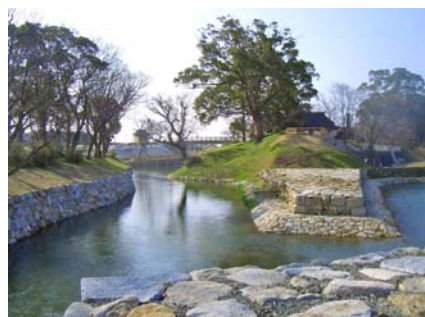
写真 2-2-37 石井樋公園周辺の風景

石井樋の石積み構造物と公園の森林、水面が調和した趣のある景観を形成しています。
