3. 矢部川の現状と課題

3.1 治水の現状と課題

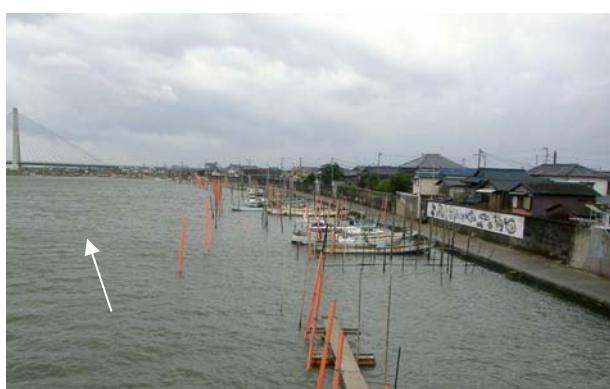
写真 3.1.1 浦島橋右岸側状況（柳川市）

矢部川水系では、未曾有の被害をもたらした昭和 28 年 6 月水害以降、この洪水と同規模の洪水に対して安全を確保するため、河川整備を進めてきました。しかし、平成 22 年度末時点での国管理区間における堤防の整備状況は、堤防が必要な区間のうち完成堤防の区間の割合が約 65% となっており、特に矢部川下流部浦島橋付近右岸、矢部川中流部船小屋温泉大橋付近右岸など、局所的に堤防高さ・幅が不足しており、堤防の嵩上げ・拡幅等の必要な区間となっています。

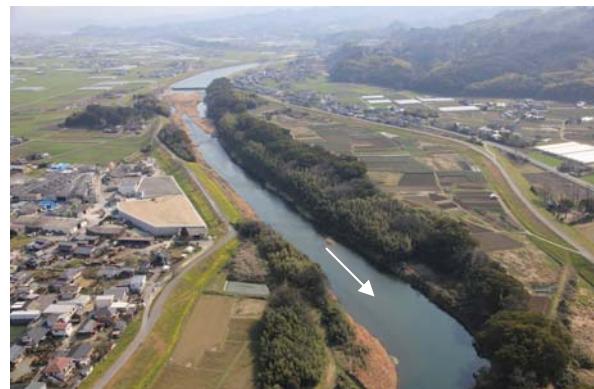
写真 3.1.2 河道内樹木繁茂状況
(筑後市・みやま市)

また、船小屋中ノ島公園より上流にかけて、藩政時代に水害防備林としてクスノキ等が植樹され、現在でもクスノキ等の河畔林が帯状に連なっています。近年では瀬高堰や松原堰などの固定堰の可動化や上流に日向神ダム等の整備を実施することで治水安全度の向上を図ってきましたが、当該河畔林区間では、竹林等の繁茂により洪水時には河積不足が生じ水位上昇の一因となっていることから、樹木管理を適切に行っていくことが必要となっています。

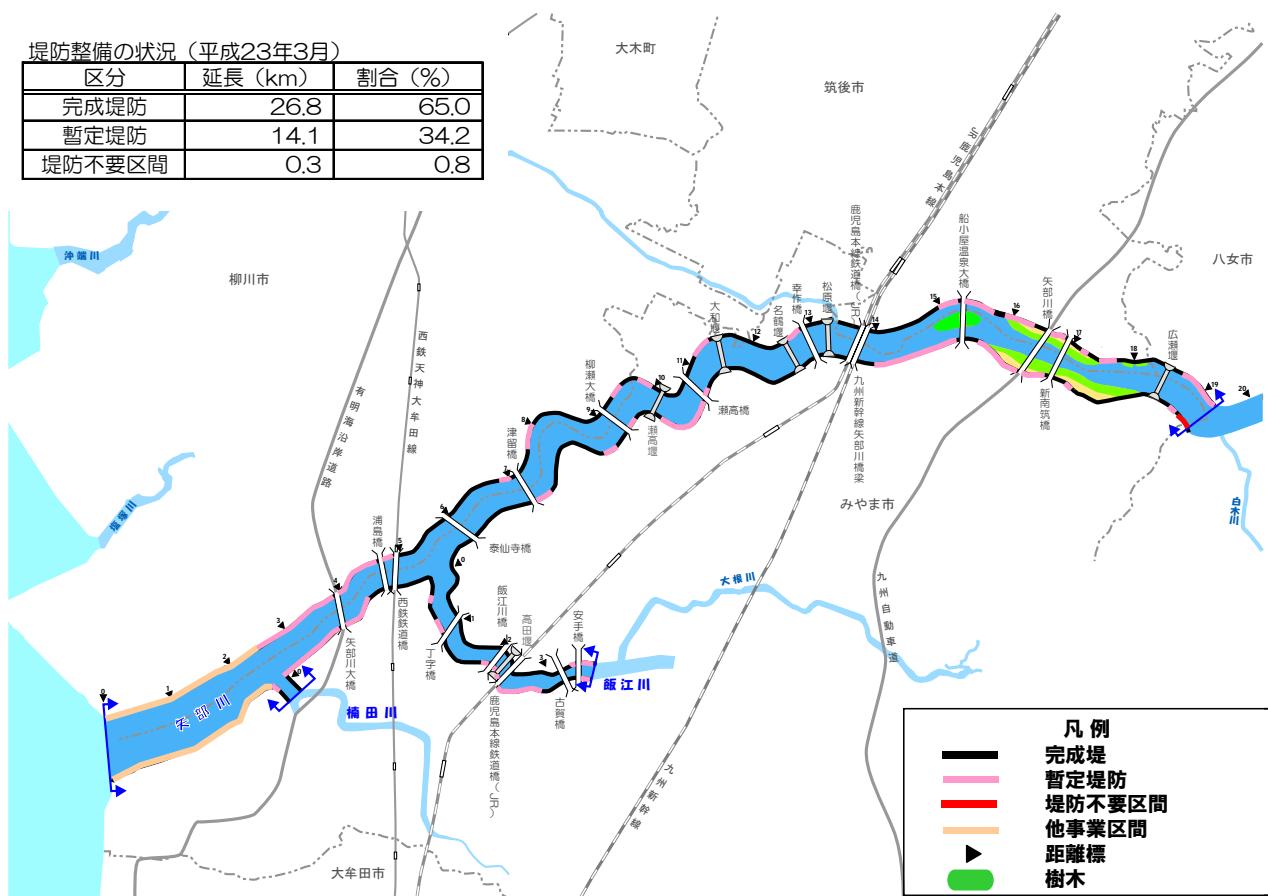
図 3.1.1 堤防整備状況図

堤防整備の状況（平成23年3月）		
区分	延長(km)	割合(%)
完成堤防	26.8	65.0
暫定堤防	14.1	34.2
堤防不要区間	0.3	0.8

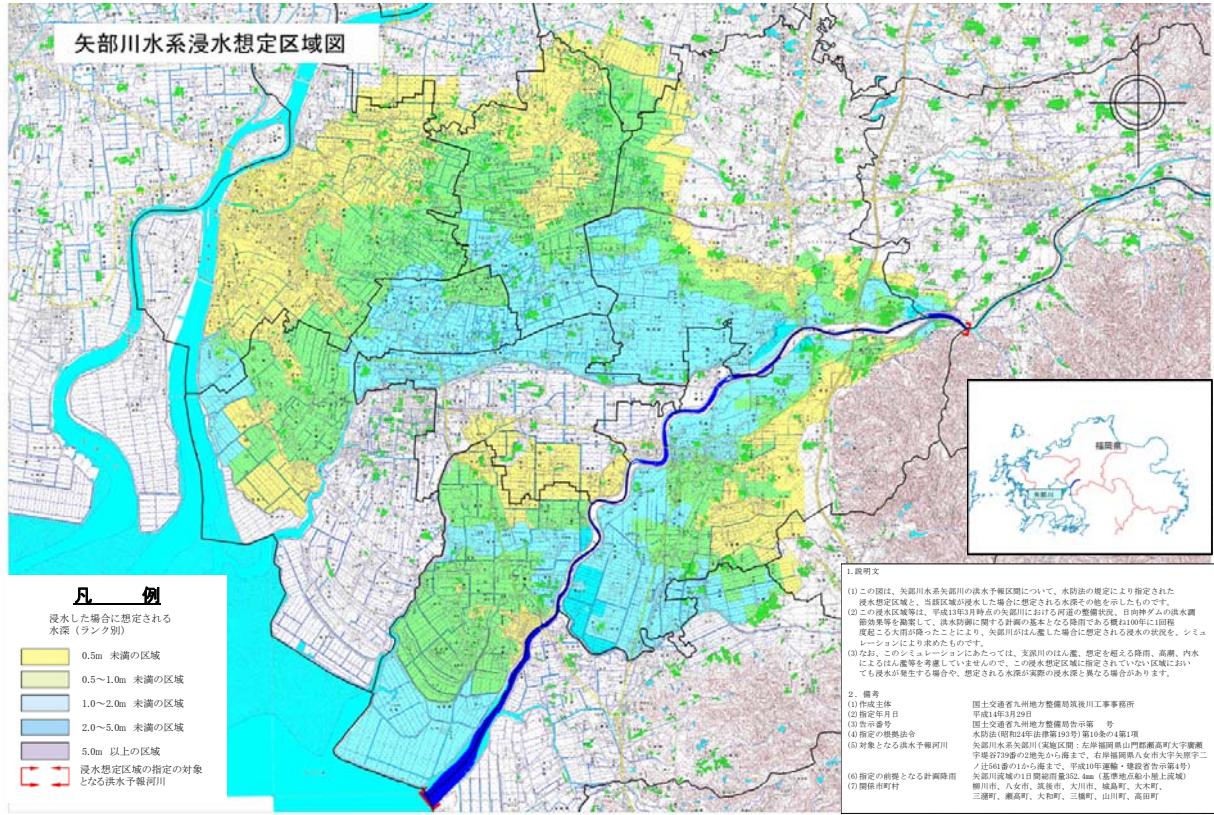
図 3.1.2 矢部川本川にて計画規模（1/100）の洪水が発生した場合に浸水するおそれがある範囲
 (矢部川水系浸水想定区域図)

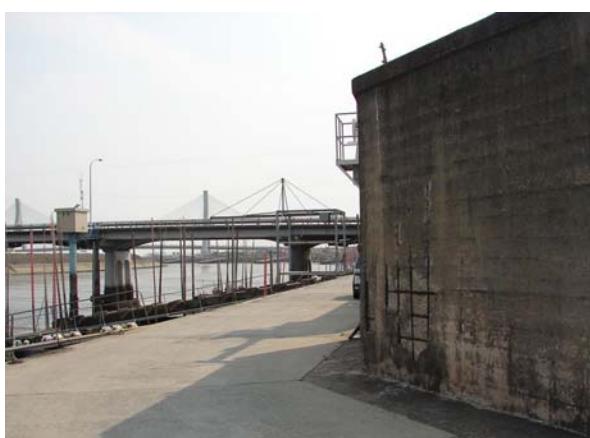
写真 3.1.3 老朽化した特殊堤 (川表) ①
(柳川市住吉中島地区)

平成 22 年度末時点で、高潮対策必要区間のうち計画の堤防高が未だ確保されていない区間が約 60% となっているほか、柳川市住吉中島地区においては特殊堤の老朽化が進んでいます。また、柳川市住吉中島地区やみやま市高田町江浦地区などでは、昭和 60 年 8 月台風 13 号及び平成 11 年 9 月台風 18 号による高潮時に浸水被害を被っていることからも、早急な対策が必要となっています。

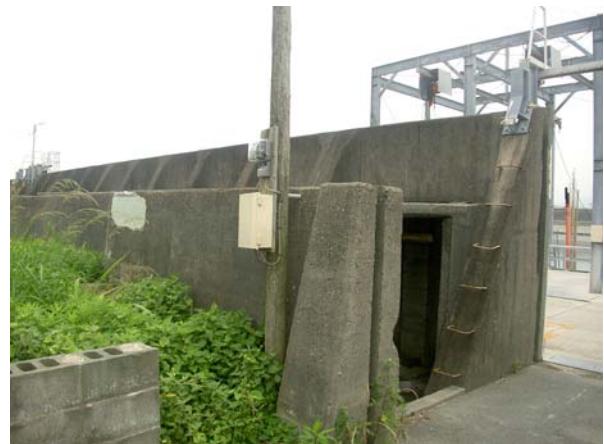
写真 3.1.4 老朽化した特殊堤 (川裏) ②
(柳川市住吉中島地区)

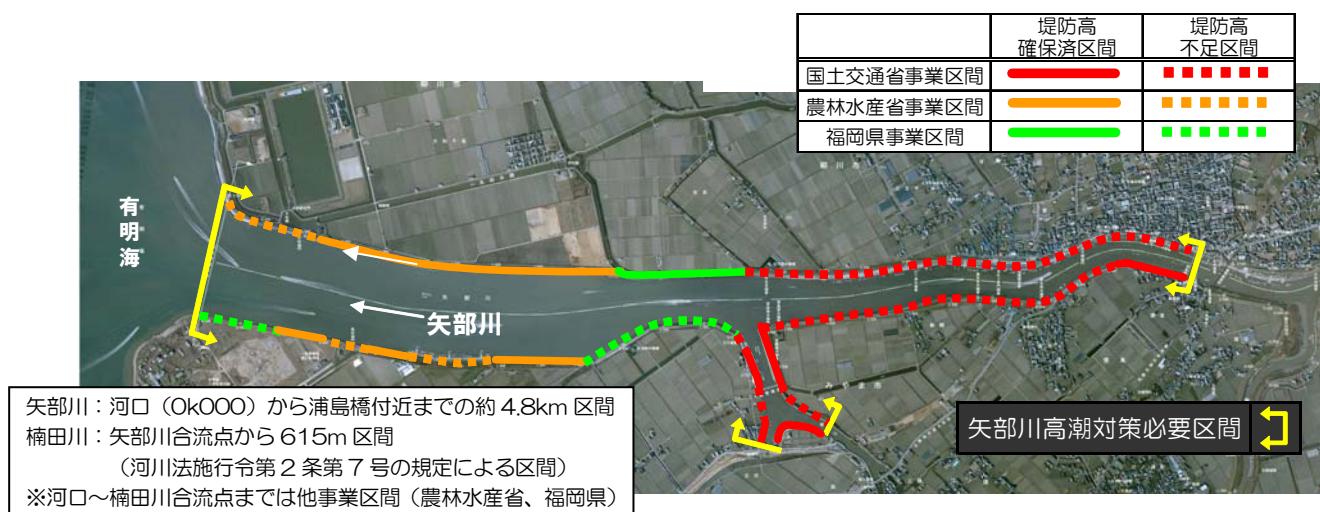
図 3.1.3 矢部川高潮対策必要区間

矢部川の河口は、国内最大の干満差を有する有明海湾奥部に位置し、河口が南西方向に向いていることから、台風が九州の西側海上を通過すると高潮が発生しやすい特性を持っています。また、矢部川の河口域は、干拓等によって形成された低平地であるため、高潮対策を必要とする区間は、河口（0/000）から浦島橋付近までの延長約 4.8km となっています。

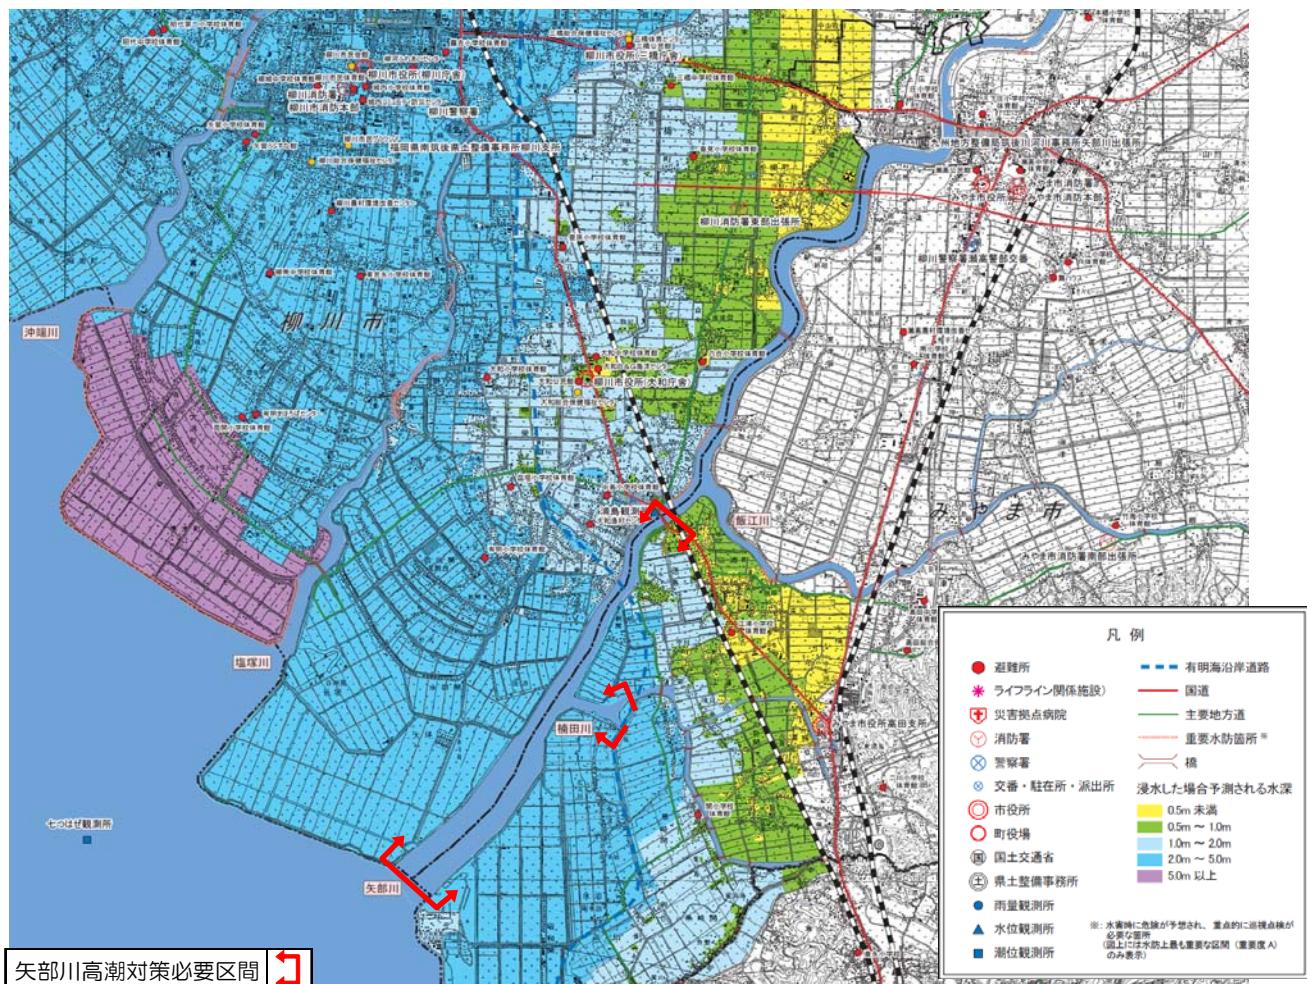
図 3.1.4 有明海岸において想定される最大規模の高潮が発生した場合の浸水想定エリア

(有明海沿岸高潮浸水想定区域図 一部抜粋)

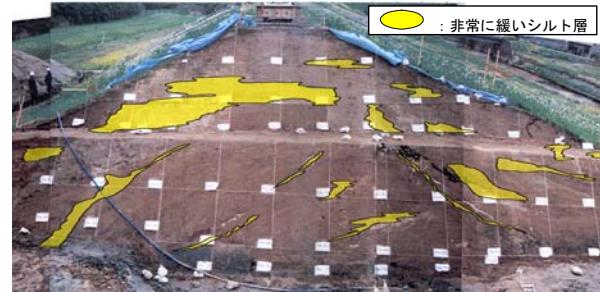
図 3.1.5 不均質な堤体材料の事例
(嘉瀬川開削調査結果より)

過去の被災などの履歴に基づいて、順次、改築や補修が行われたため、土質が不均一であり、土質構成も複雑

矢部川の堤防は、過去の度重なる洪水の経験に基づき築堤や補修が行われてきた歴史があるため、築造の履歴や材料構成等が必ずしも明確ではありません。

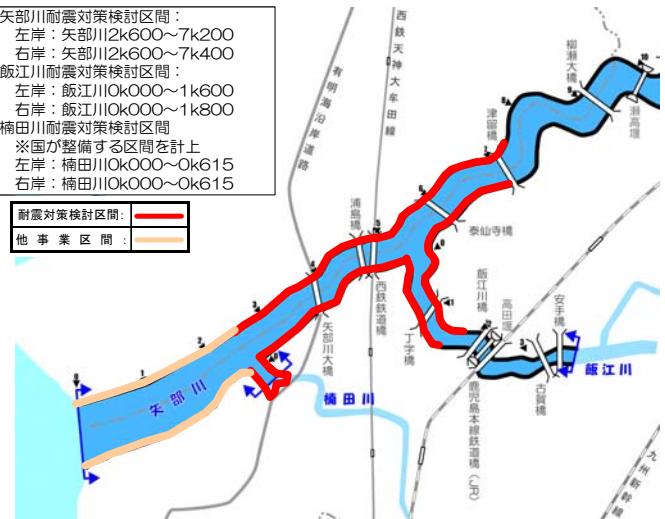
矢部川耐震対策検討区間：	
左岸:	矢部川2k600~7k200
右岸:	矢部川2k600~7k400
飯江川耐震対策検討区間：	
左岸:	飯江川0k000~1k600
右岸:	飯江川0k000~1k800
楠田川耐震対策検討区間	
※国が整備する区間を計上	
左岸:	楠田川0k000~0k615
右岸:	楠田川0k000~0k615

図 3.1.6 矢部川水系堤防耐震対策検討区間

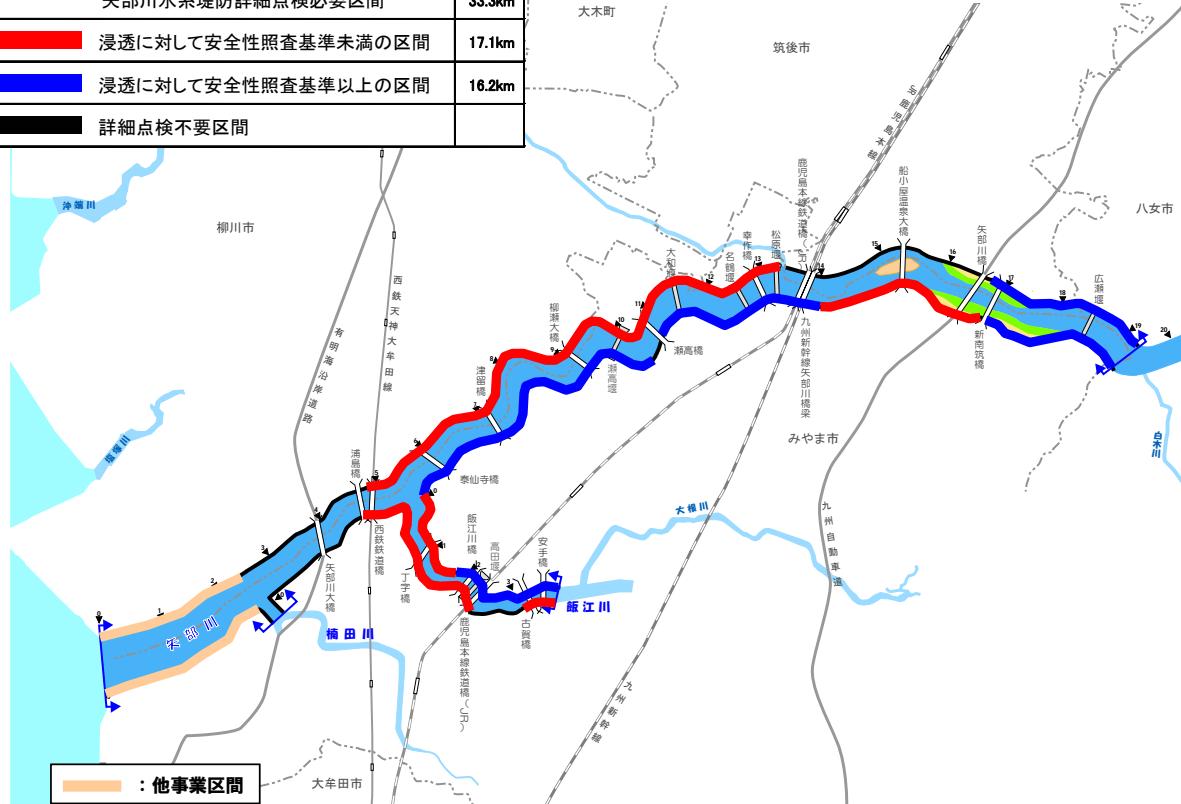
矢部川水系堤防詳細点検必要区間	
■	33.3km
■ 浸透に対して安全性照査基準未満の区間	17.1km
■ 浸透に対して安全性照査基準以上の区間	16.2km
■ 詳細点検不要区間

図 3.1.7 矢部川水系堤防詳細点検結果-国管理区間-

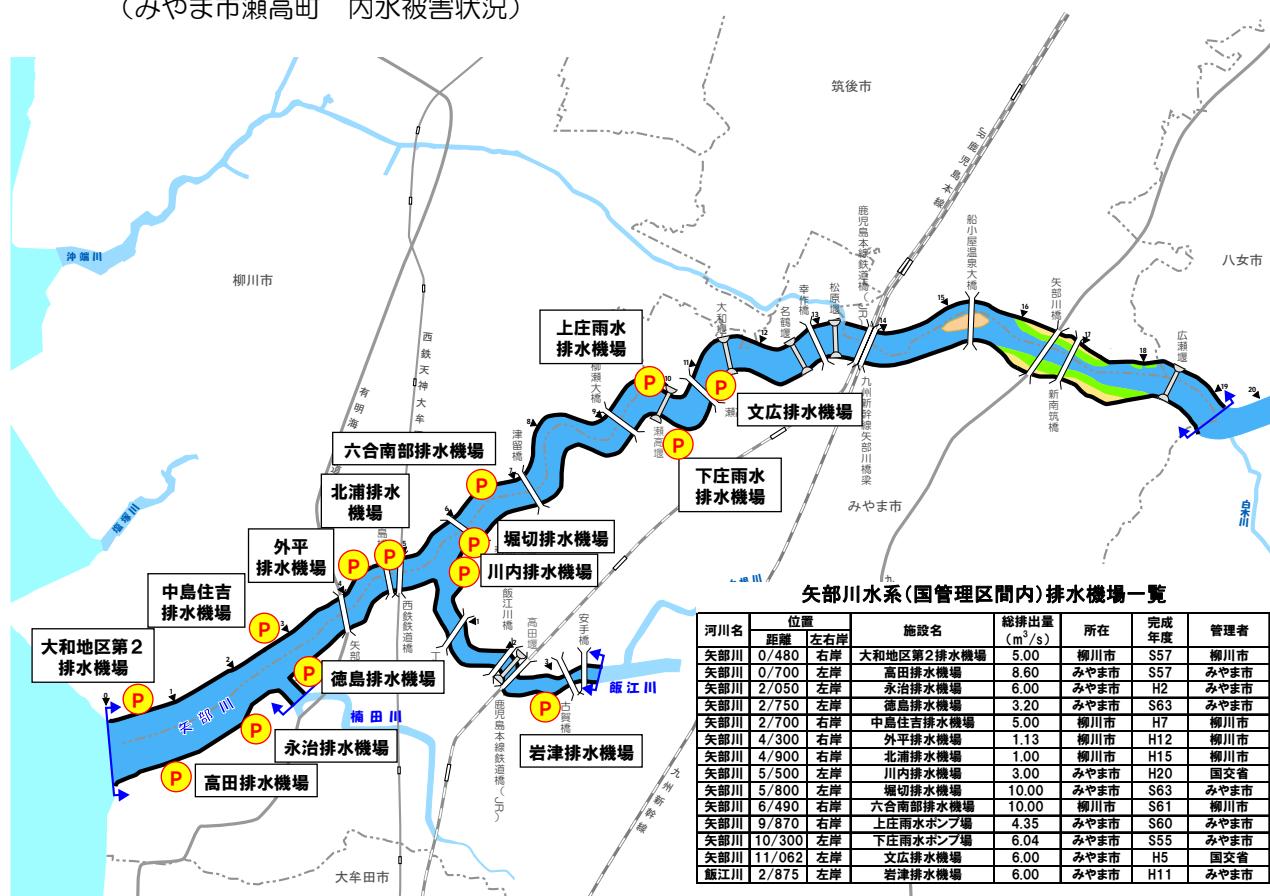
図 3.1.8 矢部川水系(国管理区間内)排水機場位置図

矢部川下流部は低平地となっているため、内水被害が発生しやすく平成2年7月洪水、平成19年7月洪水等において家屋浸水が発生しており、平成5年度には文広排水機場、平成20年度には川内排水機場の設置を行いました。

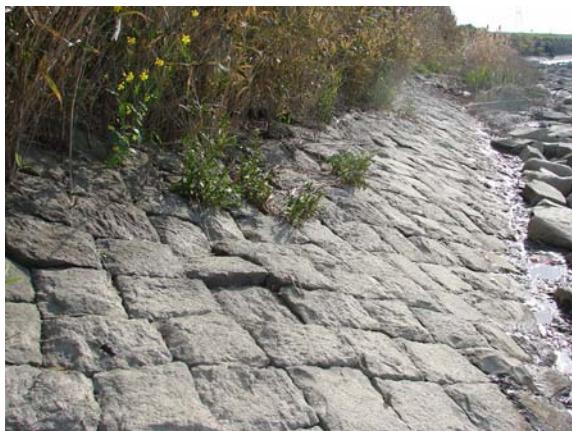
写真 3.1.9 老朽化した堤防護岸

矢部川では、堤防の変状や漏水とともに護岸の老朽化が確認されており、適切な維持管理が必要となっています。

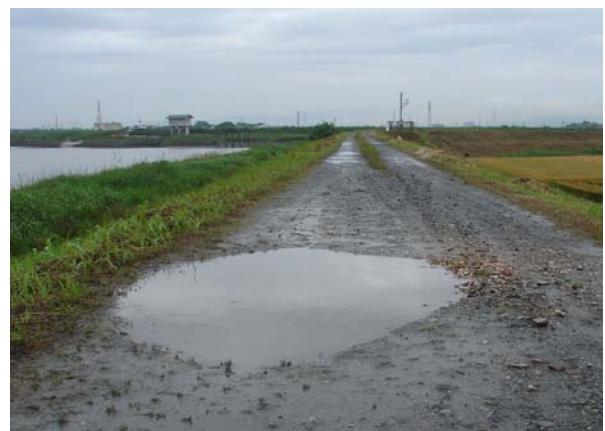
写真 3.1.10 堤防天端部の不陸の状況

堤防や護岸は、経年的な老朽化や不同沈下、降雨・浸透・洪水・地震等の自然現象、車両乗り入れ等人为的な影響を受けることにより、変形やクラック等が発生し、放置すると洪水時の変状拡大や大規模な損傷に繋がります。また水の浸透等によって、クラックや堤体土質のゆるみの進行に繋がり、堤防の弱体化をまねく恐れがあります。

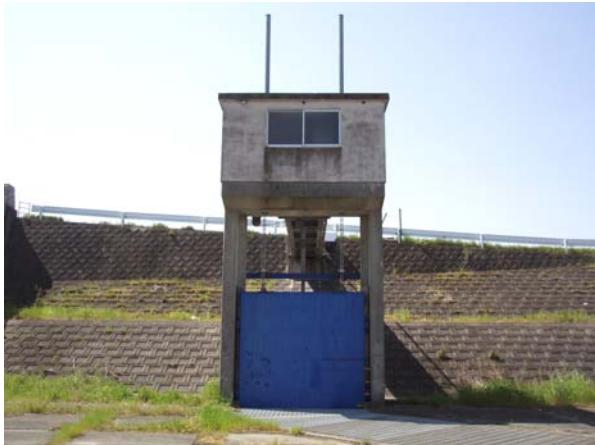
【矢部川左岸 10k200 付近】

写真 3.1.11 日渡樋管 (みやま市)

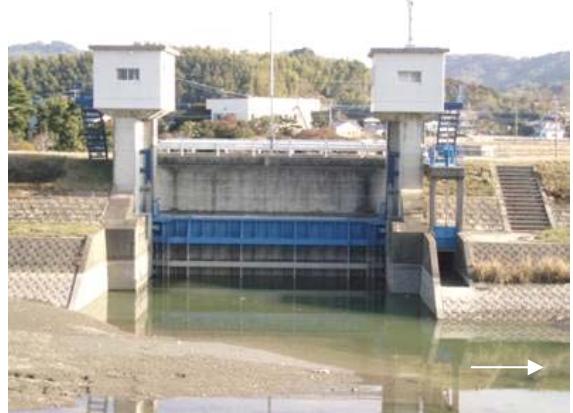
【飯江川左岸 3k000 付近】

写真 3.1.12 古賀水門 (みやま市)

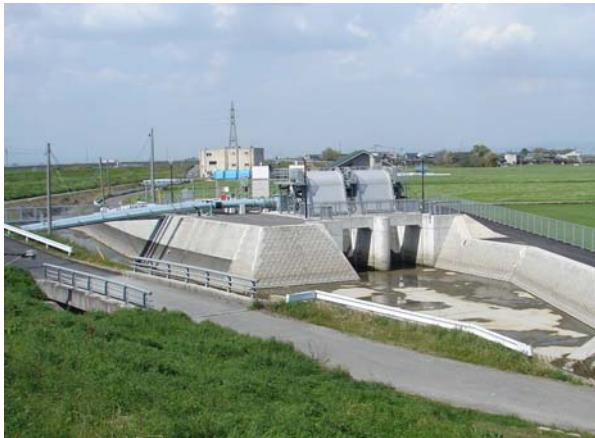
【矢部川左岸 5k400 付近】

写真 3.1.13 川内排水機場 (みやま市)

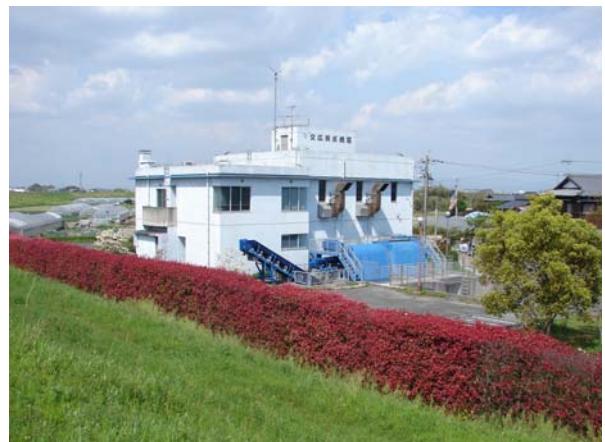
【矢部川左岸 11k000 付近】

写真 3.1.14 文広排水機場 (みやま市)

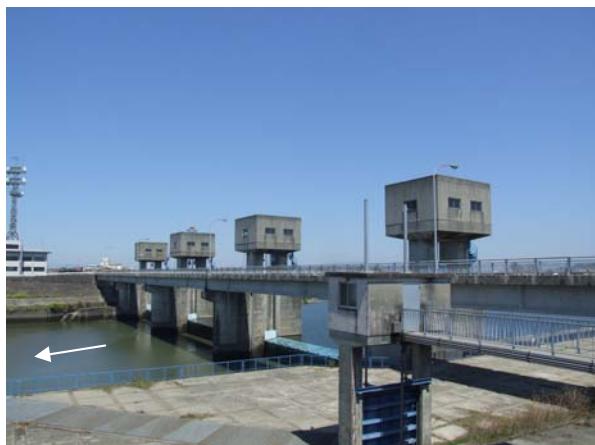
【矢部川 10k200 付近】

写真 3.1.15 瀬高堰 (みやま市)

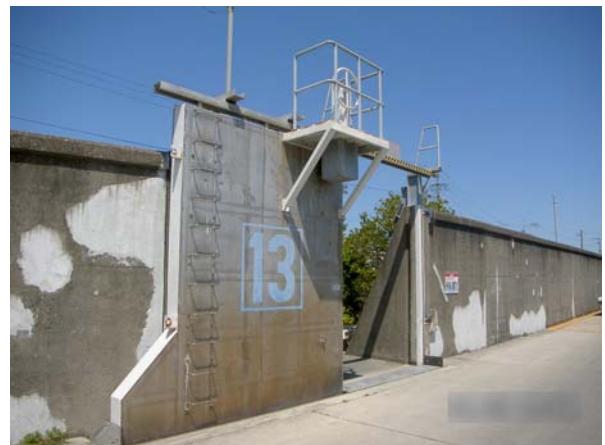
【矢部川右岸 4k400 付近】

写真 3.1.16 陸閘 (柳川市)

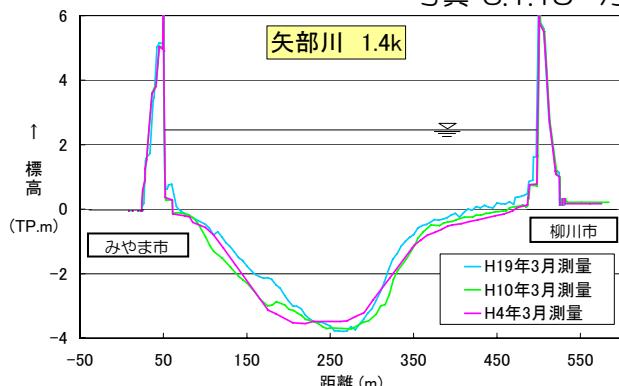
図 3.1.9 横断図重ね合わせ図
(矢部川河口より 1k400 地点)

矢部川下流部の河床高は昭和45年から平成8年まで砂利採取による河床低下がみられましたが、平成10年以降は砂利採取の中止等もあり、河床が上昇傾向となっている箇所もあります。河口部については大きな変化はみられず、河口閉塞は生じていない状況です。また、中流部では、瀬高堰（平成2年）及び松原堰（平成10年）の改築により河床の変動が見られましたが、近年では概ね安定しています。しかし、水衝部における局所洗掘や土砂堆積が生じている区間もあり、引き続きモニタリングしていく必要があります。

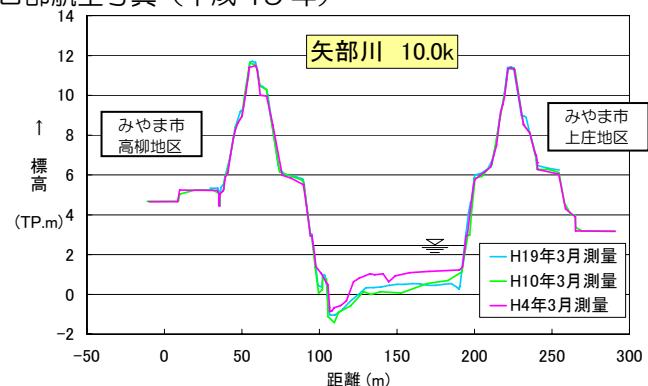
図 3.1.10 横断図重ね合わせ図
(矢部川河口より 10k000 地点)

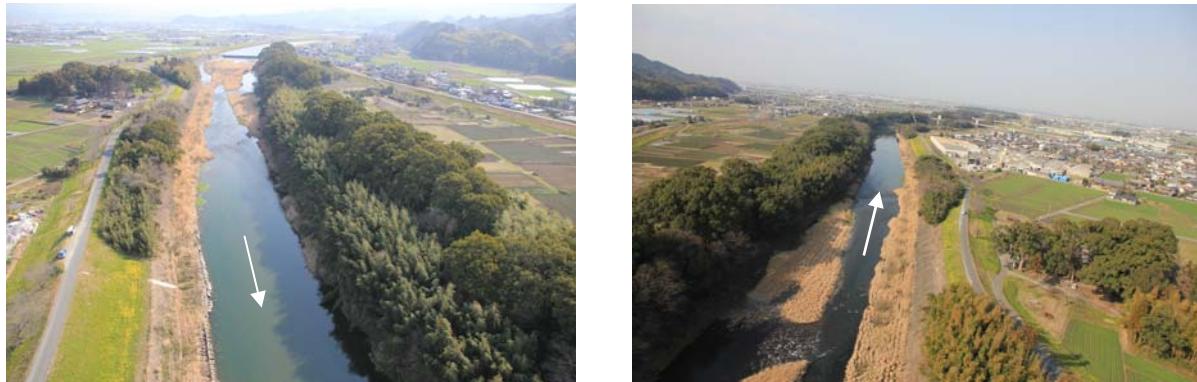
写真 3.1.19 河道内に繁茂する樹木群（矢部川南筑橋上流付近）

しかし、その一方で竹林等の繁茂により、洪水を安全に流下させることが困難となっており、樹木管理を適切に行っていくことが必要となっています。

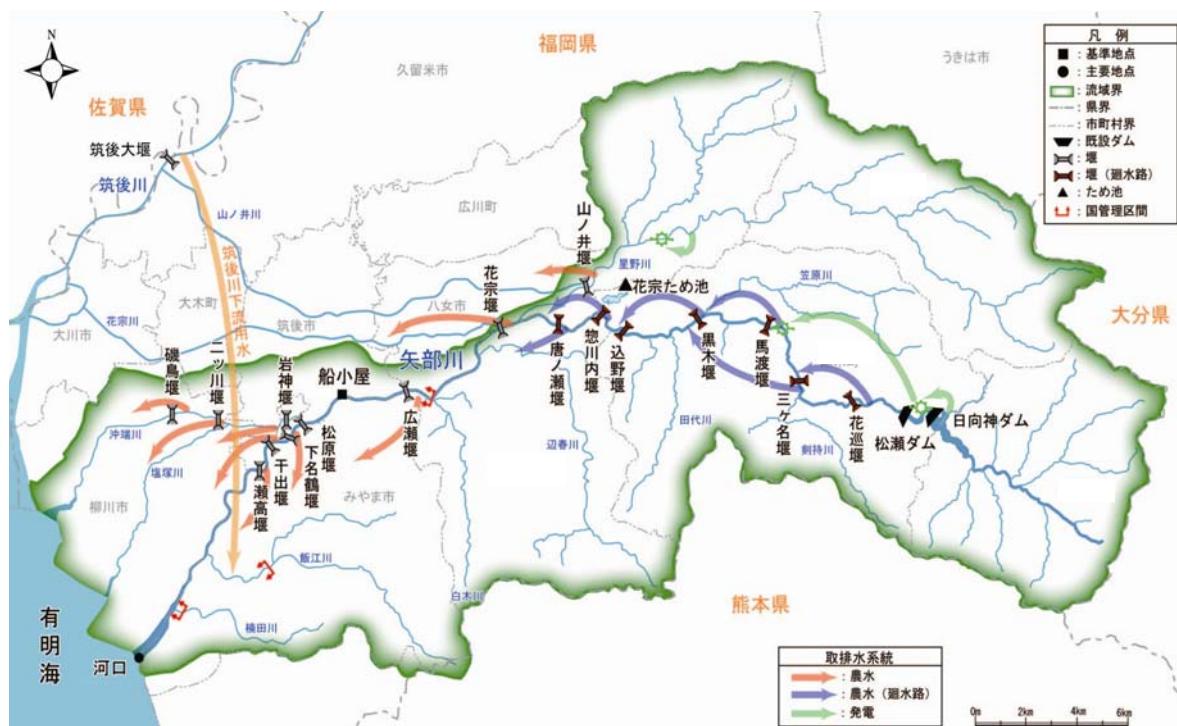
図 3.2.1 矢部川水系取水排水系統と主な利水施設

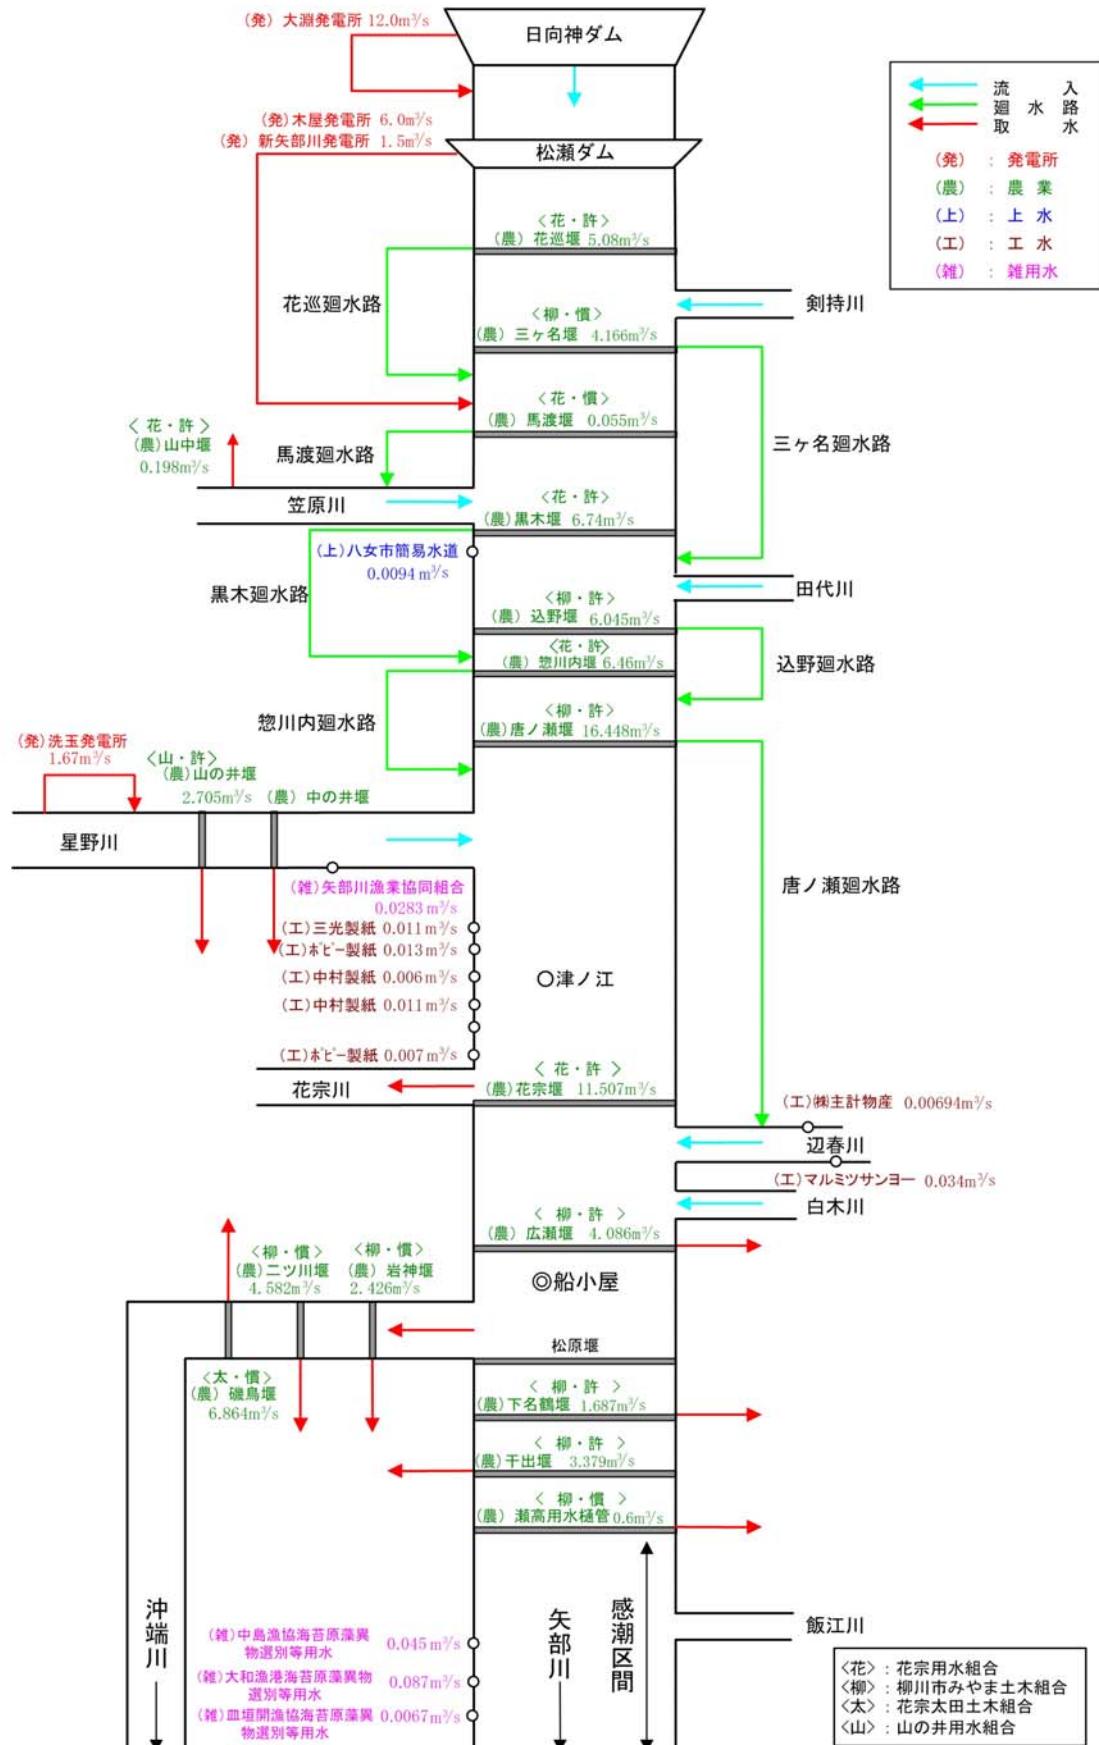
図 3.2.2 矢部川水系の主な水利用の現況模式図

※干出堰、下名鶴堰は水利権における名称です。本計画では、干出堰を大和堰、下名鶴堰を名鶴堰と表記しています

農業用水については、矢部川が天井河川という地形的特性から、古くから広大な筑後平野の農地に利用されており、取水された農業用水は、藩政時代に築造された「廻水路」を経て、筑後川支川の花宗川（花宗堰を水源）や矢部川派川の沖端川等を経由して網の目のように発達する「クリーク」に補水され、水田への取水・還元が繰り返される等、独自の複雑で高度な水利用が行われてきました。また、平成8年には、筑後川の筑後大堰湛水域から筑後川下流用水事業による導水が開始され、矢部川下流域の農業用水不足に対処しています。このように過去より限りある水を有効に活用されていますが、田植えが集中する6月中下旬には農業用水の取水等により一時的に河川流量が低減する等、水利用への影響が懸念されています。

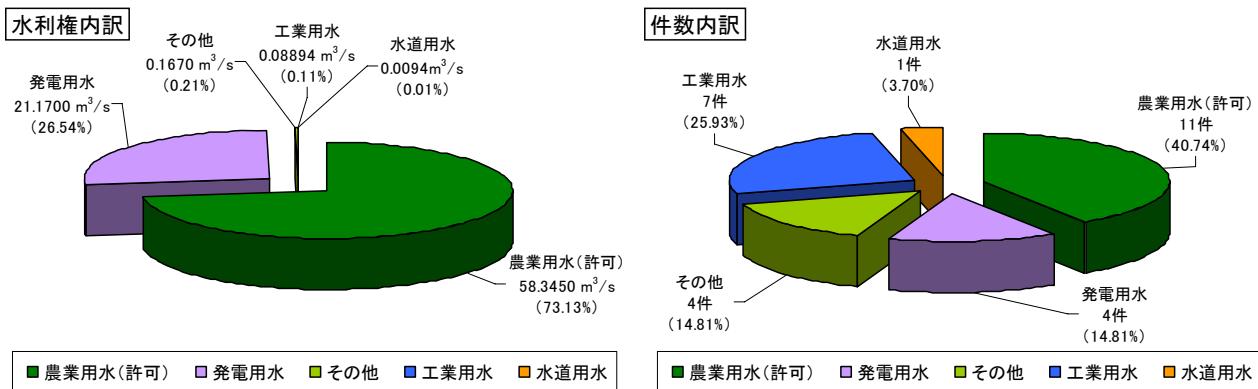
図 3.2.3 矢部川水系における水利権

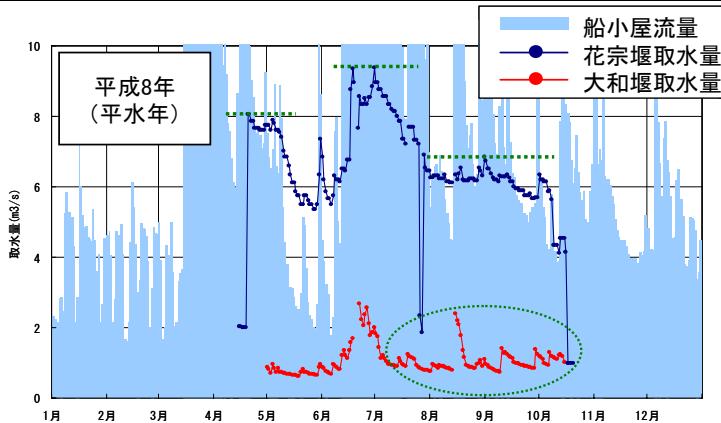
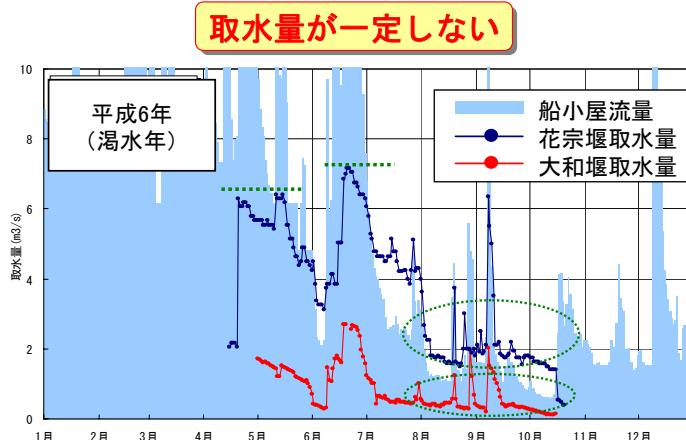
図 3.2.4 矢部川水系の取水実態

一方、流水の正常な機能を維持するために必要な流量については、その時々の流況や各地域の水利用に応じ、複雑な取水量の調整がなされており、同一期間内でも各水利用者の実績取水量は大きく変動することから、適正な水利流量の把握が困難な状況です。そのため、複雑な水利用特性の実態把握を行っていく必要があります。

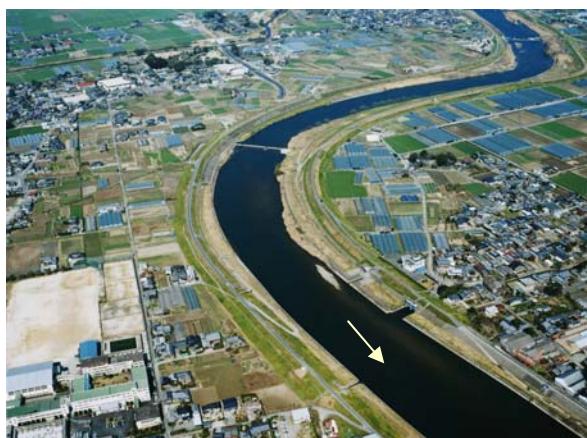
写真 3.3.7 湛水区間の河道状況

当該区間は松原堰、大和堰、名鶴堰及び瀬高堰により、区間のほとんどが湛水区間となっており、広大な湛水区間や水際の植生帯の緩やかな流れには、ヤリタナゴ、ギンブナ、モノアラガイ等の魚類、底生動物の生息場となっています。水際部や砂礫河原には、ヨシ群落が繁茂し、イカルチドリ、ツバメチドリ、コアジサシ等の鳥類の採餌場となっているほか、広大な高水敷はカワラヒワの集団採餌地やオオヨシキリの生息地として利用されています。

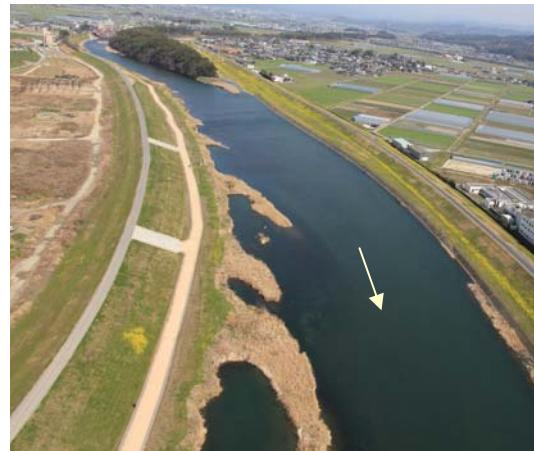
写真 3.3.8 船小屋地区的ワンド

特に 14km 付近の船小屋地区に存在するワンドには、緩やかな流れを好むタナゴ類やオヤニラミをはじめメダカ、サギ類が確認されている等、良好な河川環境及び河川景観が形成されていることから、湛水域に生息する動植物の生息・生育環境の保全が重要です。

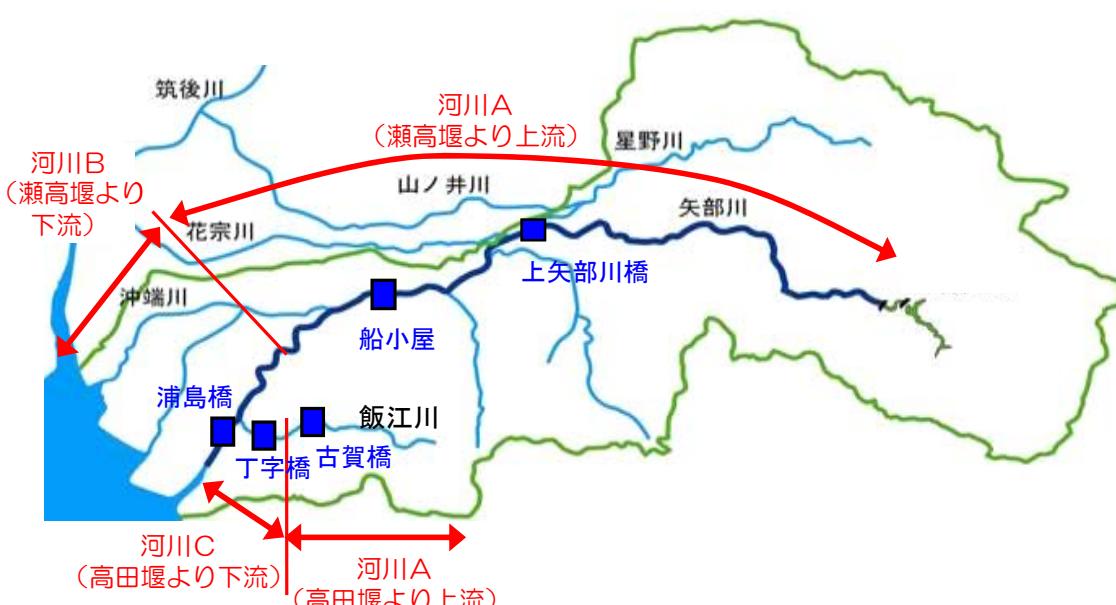
図 3.3.1 矢部川水系における環境基準の水域類型指定（河川）

矢部川水系の環境基準¹⁾の水域類型²⁾の状況は、矢部川本川では瀬高堰下流がB類型³⁾、瀬高堰上流がA類型に指定されています。支川飯江川では高田堰下流がC類型、高田堰上流がA類型に指定されています。

水域の範囲		類型値	達成期間	環境基準点	指定年月日	摘要
矢部川	瀬高堰上流	河川 A	イ	船小屋、上矢部川橋	平成18年3月 31日見直し (昭和47年 4月20日)	福岡県
	瀬高堰下流	河川 B	イ	浦島橋		
飯江川	高田堰上流	河川 A	イ	古賀橋		
	高田堰下流	河川 C	イ	丁字橋

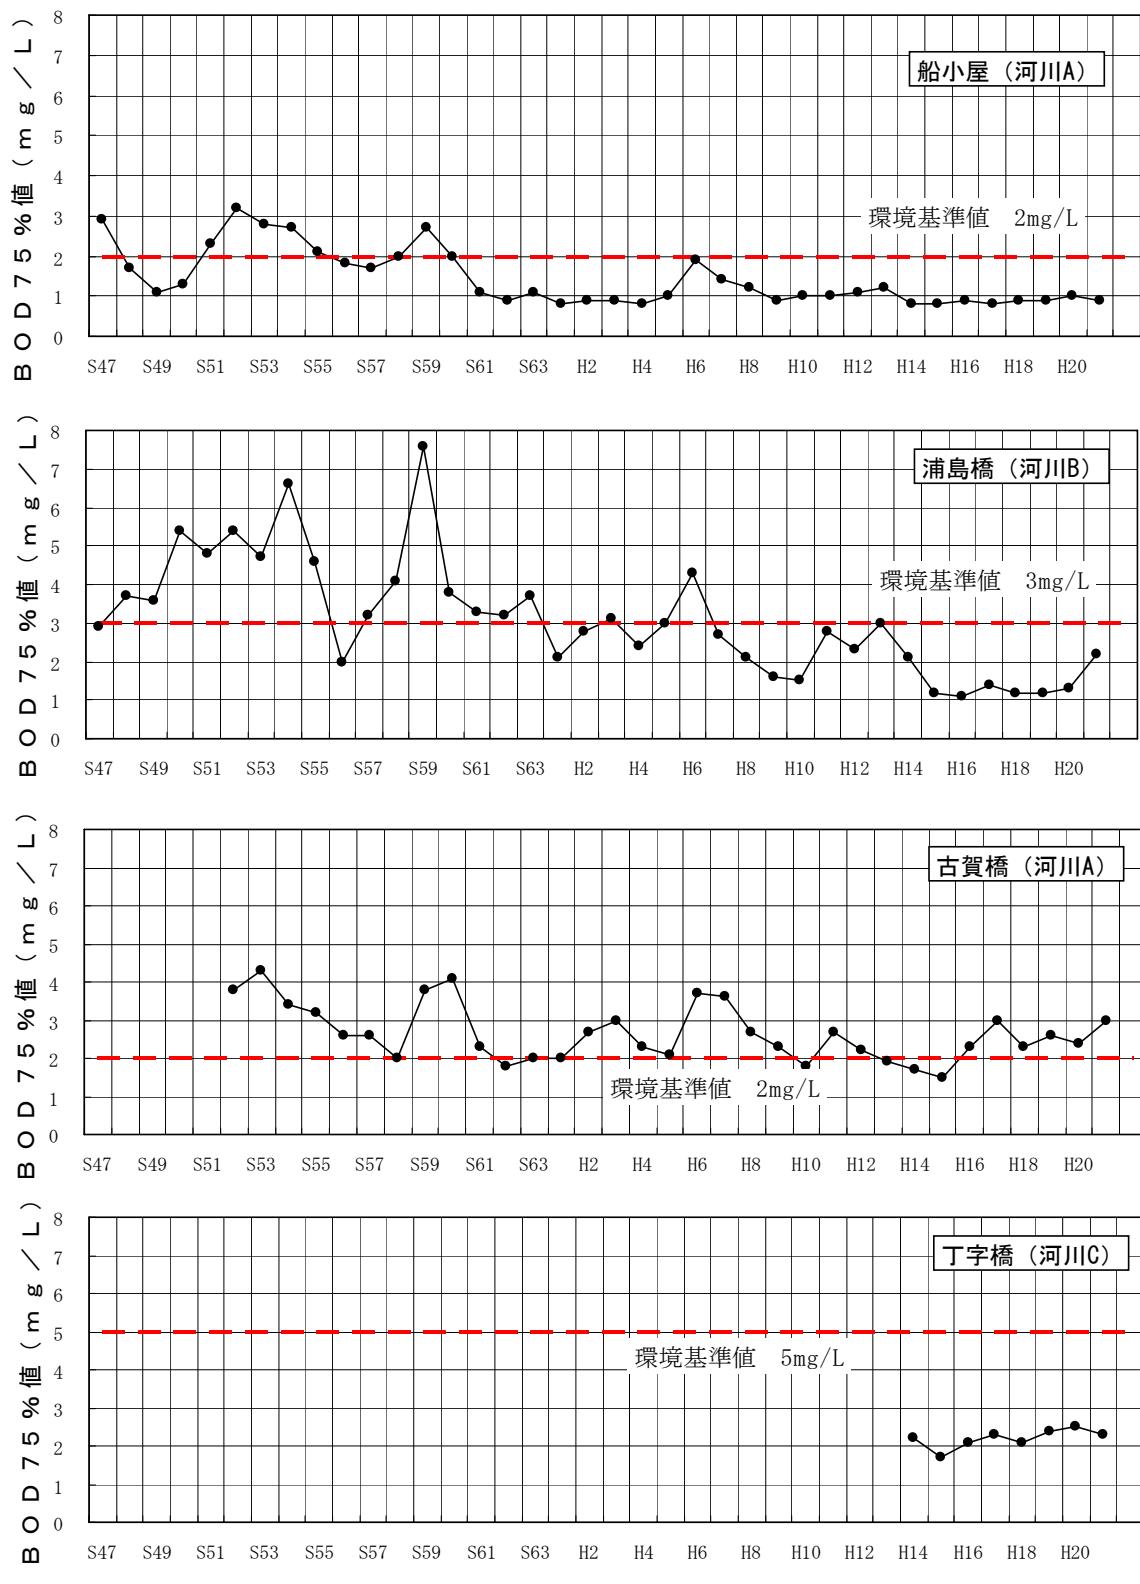
図 3.3.2 矢部川水系における水質の経年変化状況（国管理区間）

矢部川本川の水質は、河川の一般的な水質指標であるBOD(75%値)で見ると、近年は環境基準値を満足しており、良好な状態に保たれています。今後も現在の良好な水質を維持していく必要があります。支川飯江川の水質は古賀橋地点においては、環境基準値を満足していない状況にあります。要因としては、夏場に堰湛水区間になることから、植物プランクトンの増殖等が考えられます。以上を踏まえ、今後も矢部川流域として、水質の保全・向上に向けた取り組みが必要となっています。

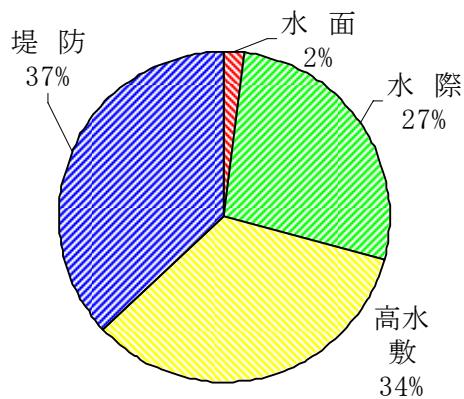
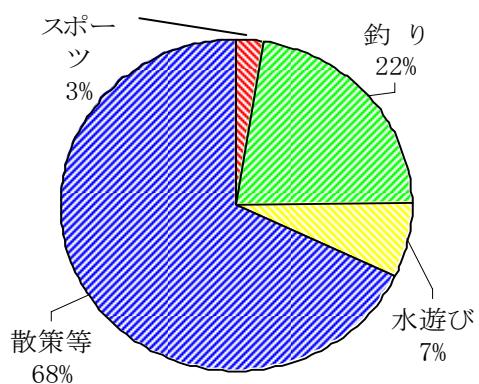
図 3.3.3 河川利用実態調査結果

矢部川の河川空間は、多様な自然環境や河川敷のオープンスペースを活用して様々な目的で利用されています。平成21年度の河川水辺の国勢調査による河川空間利用者数は年間約21万人となっており、堤防、高水敷、水際において散策、釣り、水遊び等、多岐にわたって多くの人々に利用されています。

【利用場所別の利用者割合】

【利用形態別の利用者割合】

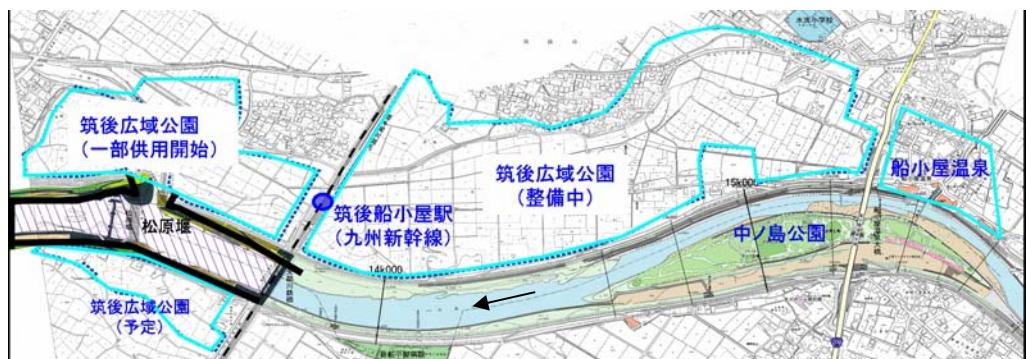
図 3.3.4 船小屋地区の周辺状況

さらに船小屋地区では矢部川を挟み、筑後市、みやま市にまたがる福岡県最大規模の広さを誇る福岡県営筑後広域公園が、「豊かさを体感できる公園」をメインテーマとして引き続き整備が進められており、一部区間では供用を開始し、豊かで広大な自然に囲まれながら、多くの人々がスポーツ、散策等を楽しんでいます。

また、筑後広域公園内に九州新幹線「筑後船小屋駅」が平成23年に開業したことから、広域公園の整備の進捗とともに、今後河川利用の増加が見込まれています。しかし、現状では筑後広域公園と河川内の中ノ島公園を安全に行き来するアクセス路が少ないため、安全・安心を考慮したかわまちづくりが望まれています。

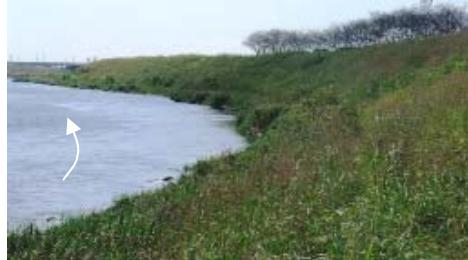
写真 3.3.20 船小屋地区の河川状況

(河川敷が狭く、河川敷及び水際へ安全にアクセスができない)

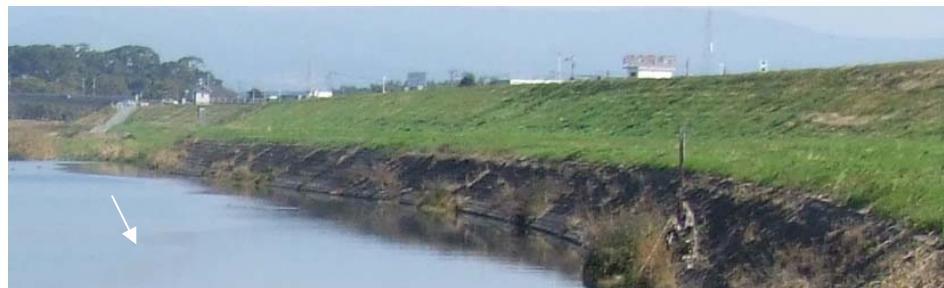
写真 3.3.21 既設護岸状況

また、松原堰、大和堰、名鶴堰及び瀬高堰周辺については、区間のほとんどが湛水区間となっていることから、堰の湛水区間は魚釣りに利用され、市民の憩いの場となっています。さらに、地域からは湛水区間の有効利用としてカヌー等の水面利用のニーズがありますが、現状では既設護岸が急勾配であるため、安全な河川利用ができるよう改善していく必要があります。

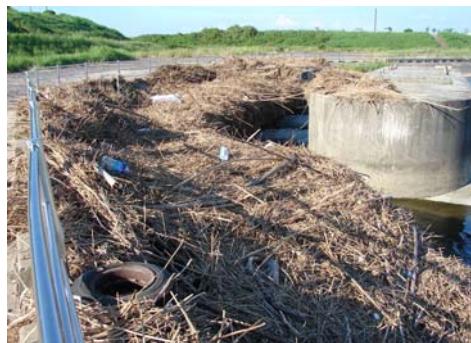
写真 3.3.25 洪水後、松原堰に漂着した塵芥

矢部川の流域に捨てられたゴミは、洪水等により支川及び排水路等を通じて矢部川に流入することから、下流部では、多量のゴミの処理に労力と費用を要しているとともに、河川利用や漁業の支障になっています。特に、中流部では一般ゴミ等の不法投棄が多く、河川環境の悪化や場合によっては治水上の支障ともなります。

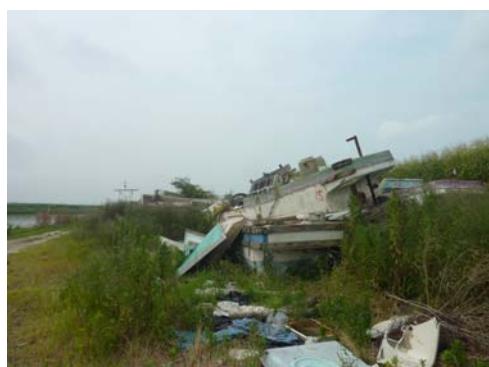
写真 3.3.26 廃船状況

また、下流部では使われなくなった船などが放置されています。このような廃船については、洪水時の流下阻害や施設への影響、船舶からの油流出など河川管理や水質環境上への影響が懸念されることから、適正な河川空間の利用に向けた取り組みが必要です。

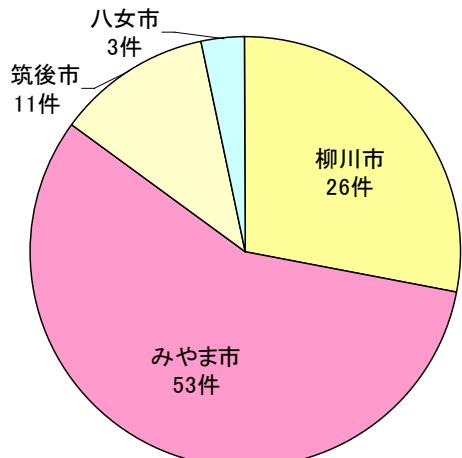
図 3.3.6 平成 22 年度矢部川における不法投棄件数

矢部川においては、平成16年度からのゴミマップの作成や河川巡視の強化、流域住民による河川美化活動などの取り組みがなされていますが、不法投棄の数は、平成22年度において93件となっており、不法投棄を未然に防止する取り組みが必要です。
