### 3. 矢部川の現状と課題

#### 3.1 治水の現状と課題

##### 3.1.1 洪水対策

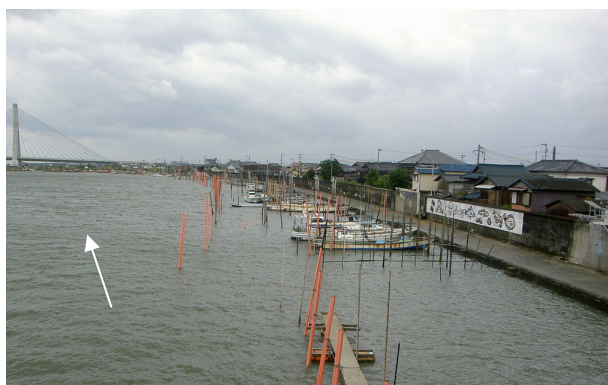
写真 3.1.1 浦島橋右岸側状況（柳川市）

矢部川水系では、未曾有の被害をもたらした昭和 28 年 6 月水害以降、この洪水と同規模の洪水に対して安全を確保するため、河川整備を進めてきました。しかし、平成 22 年度末時点での国管理区間における堤防の整備状況は、堤防が必要な区間のうち完成堤防の区間の割合が約 65%となっており、特に矢部川下流部浦島橋付近右岸、矢部川中流部船小屋温泉大橋付近右岸など、局所的に堤防高さ・幅が不足しており、堤防の嵩上げ・拡幅等の必要な区間となっています。

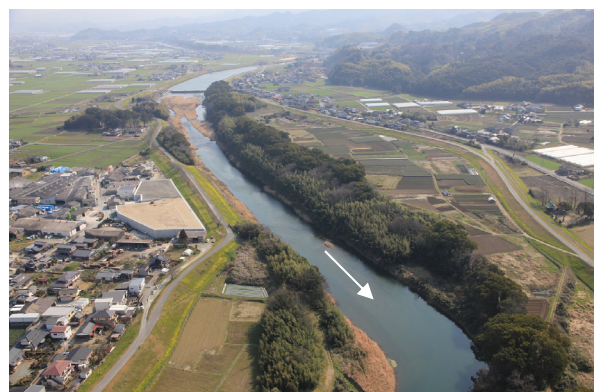
写真 3.1.2 河道内樹木繁茂状況  
（筑後市・みやま市）

また、船小屋中ノ島公園より上流にかけて、藩政時代に水害防備林としてクスノキ等が植樹され、現在でもクスノキ等の河畔林が帯状に連なっています。近年では瀬高堰や松原堰などの固定堰の可動化や上流に日向神ダム等の整備を実施することで治水安全度の向上を図ってきましたが、当該河畔林区間では、竹林等の繁茂により洪水時には河積不足が生じ水位上昇の一因となっていることから、樹木管理を適切に行っていくことが必要となっています。

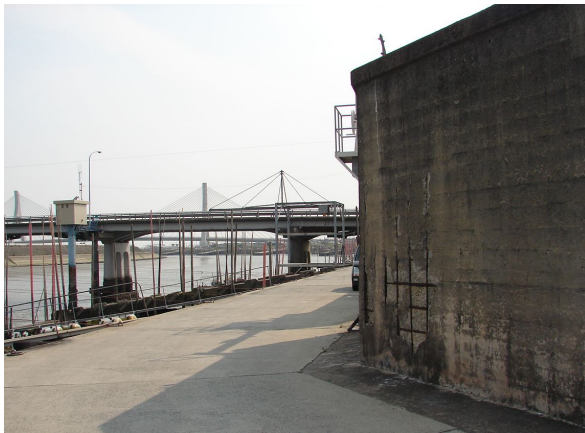
写真 3.1.3 老朽化した特殊堤（川表）①  
（柳川市住吉中島地区）

平成 22 年度末時点で、高潮対策必要区間のうち計画の堤防高が未だ確保されていない区間が約 60%となっているほか、柳川市住吉中島地区においては特殊堤の老朽化が進んでいます。また、柳川市住吉中島地区やみやま市高田町江浦地区などでは、昭和 60 年 8 月台風 13 号及び平成 11 年 9 月台風 18 号による高潮時に浸水被害を被っていることから、早急な対策が必要となっています。

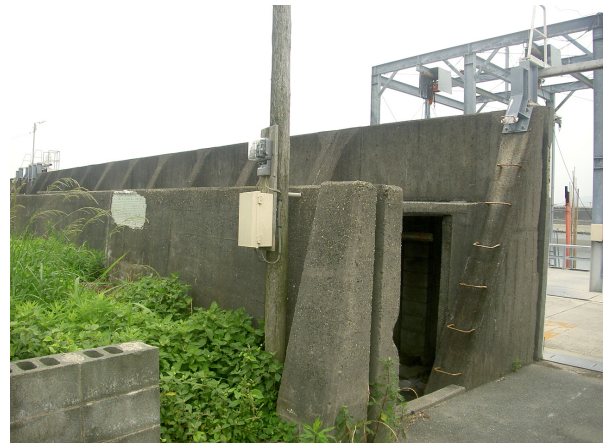
写真 3.1.4 老朽化した特殊堤（川裏）②  
（柳川市住吉中島地区）

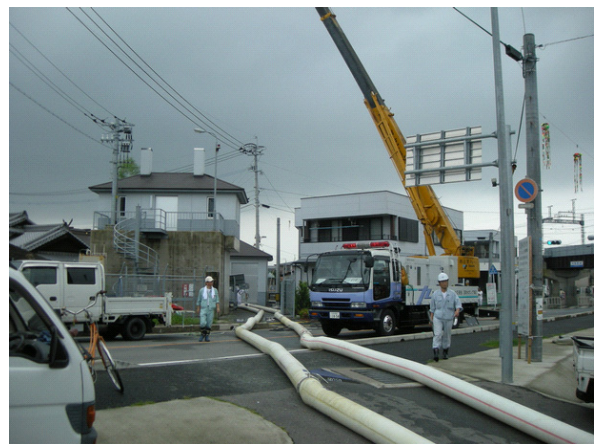
写真 3.1.8 排水ポンプ車による排水作業（柳川市）

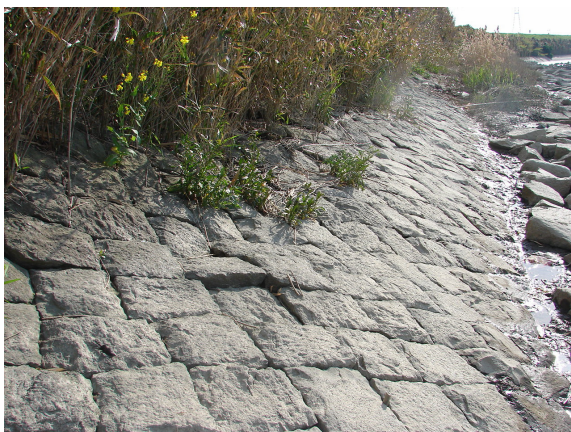
写真 3.1.9 老朽化した堤防護岸

矢部川では、堤防の変状や漏水とともに護岸の老朽化が確認されており、適切な維持管理が必要となっています。

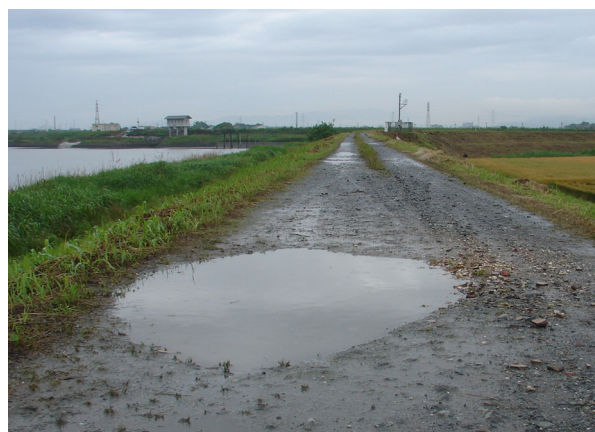
写真 3.1.10 堤防天端の不陸による水溜まり状況

堤防や護岸は、経年的な老朽化や不同沈下、降雨・浸透・洪水・地震等の自然現象、車両乗り入れ等人為的な影響を受けることにより、変形やクラック等が発生し、放置すると洪水時の変状拡大や大規模な損傷に繋がります。また水の浸透等によって、クラックや堤体土質のゆるみの進行に繋がり、堤防の弱体化をまねく恐れがあります。

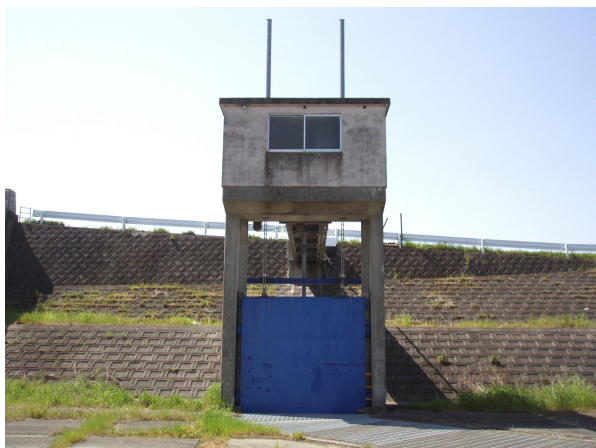
写真 3.1.11 日渡樋管（みやま市）  
【矢部川左岸 10k200 付近】

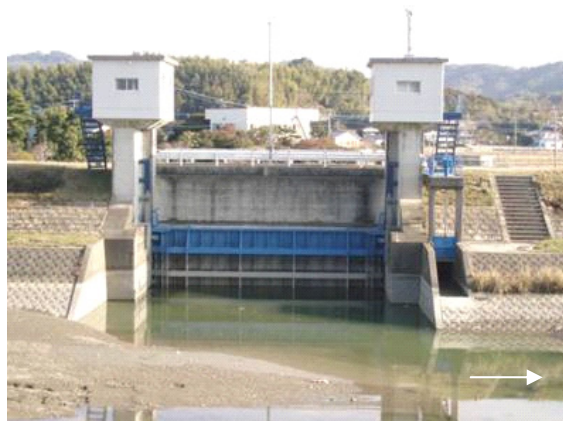
写真 3.1.12 古賀水門（みやま市）  
【飯江川左岸 3k000 付近】

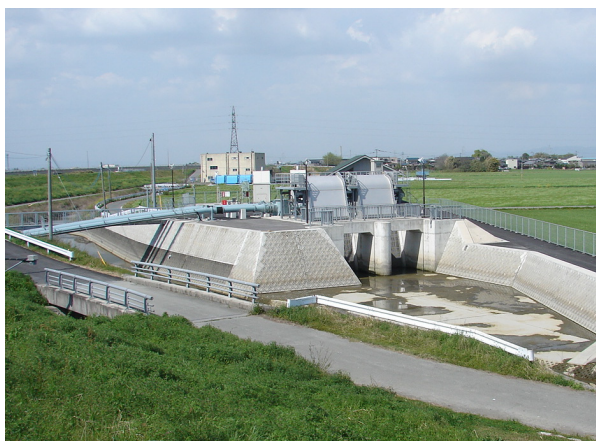
写真 3.1.13 川内排水機場（みやま市）  
【矢部川左岸 5k400 付近】

矢部川下流部は低平地となっているため、内水被害が発生しやすく平成2年7月洪水、平成19年7月洪水等において家屋浸水が発生しており、平成5年度には文広排水機場、平成20年度には川内排水機場の設置を行いました。

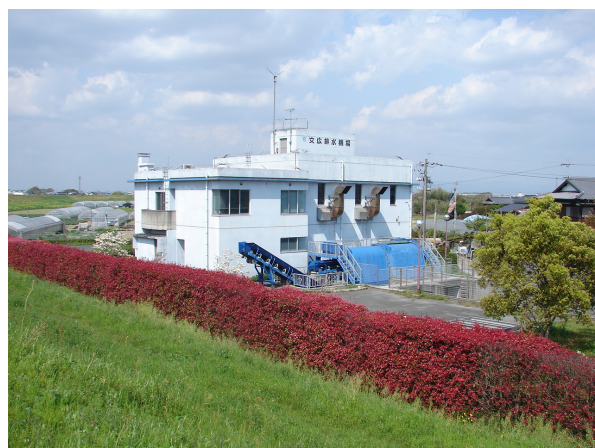
写真 3.1.14 文広排水機場（みやま市）  
【矢部川左岸 11k000 付近】

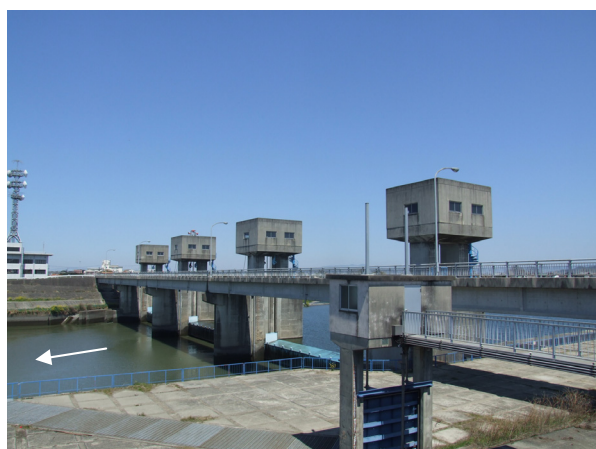
写真 3.1.15 瀬高堰（みやま市）  
【矢部川 10k200 付近】

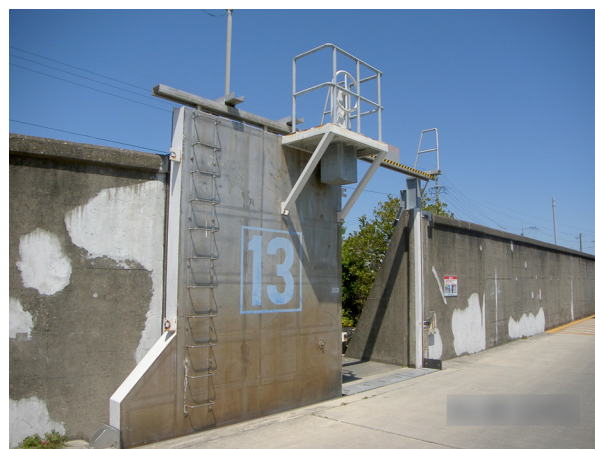
写真 3.1.16 陸閘（柳川市）  
【矢部川右岸 4k400 付近】

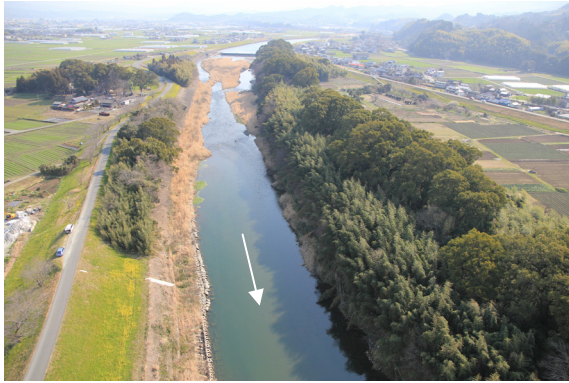
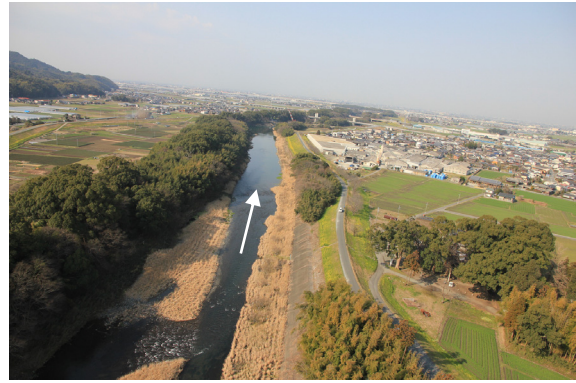
写真 3.1.19 河道内に繁茂する樹木群（矢部川南筑橋上流付近）

しかし、その一方で竹林等の繁茂により、洪水を安全に流下させることが困難となっており、樹木管理を適切に行っていくことが必要となっています。

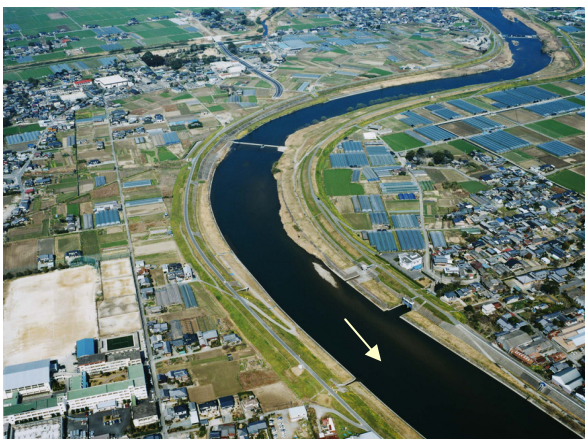
写真 3.3.7 湛水区間の河道状況

当該区間は松原堰、大和堰、名鶴堰及び瀬高堰により、区間のほとんどが湛水区間となっており、広大な湛水区間や水際の植生帯の緩やかな流れは、ヤリタナゴ、ギンブナ、モノアラガイ等の魚類、底生動物の生息場となっています。水際部や砂礫河原には、ヨシ群落が繁茂し、イカルチドリ、ツバメチドリ、コアシサシ等の鳥類の採餌場となっているほか、広大な高水敷はカワラヒワの集団採餌地やオオヨシキリの生息地として利用されています。

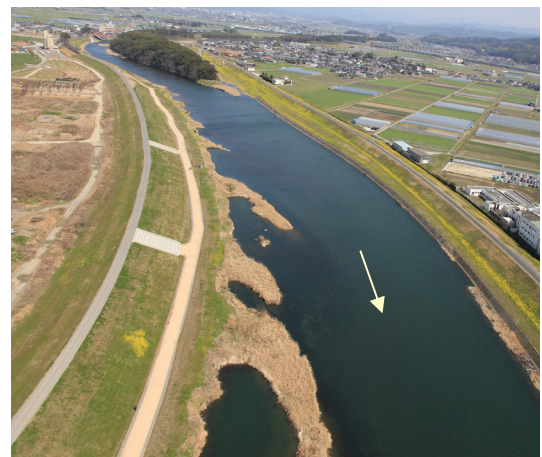
写真 3.3.8 船小屋地区のワンド

特に 14km 付近の船小屋地区に存在するワンドには、緩やかな流れを好むタナゴ類やオヤニラミをはじめメダカ、サギ類が確認されている等、良好な河川環境及び河川景観が形成されていることから、湛水域に生息する動植物の生息・生育環境の保全が重要です。

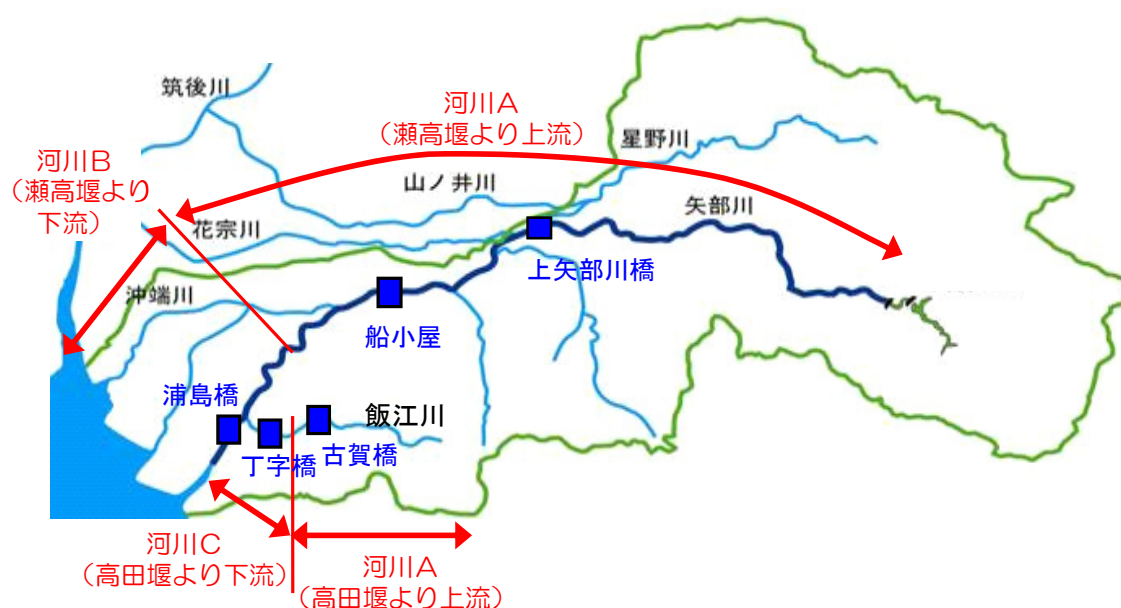
図 3.3.1 矢部川水系における環境基準の水域類型指定（河川）

矢部川水系の環境基準※<sup>1</sup>の水域類型※<sup>2</sup>の状況は、矢部川本川では瀬高堰下流がB類型※<sup>3</sup>、瀬高堰上流がA類型に指定されています。支川飯江川では高田堰下流がC類型、高田堰上流がA類型に指定されています。

- ※1 水質汚濁に係る環境基準とは、人の健康を保護し、生活環境を保全する上で維持されることが望ましい基準として国が設定したものです。
- ※2 水域類型指定とは、環境基準で定めた類型を水域で指定することです。
- ※3 河川の類型指定では、A類型：BOD2.0mg/l以下、B類型：BOD3.0mg/l以下、C類型：BOD5.0mg/l以下

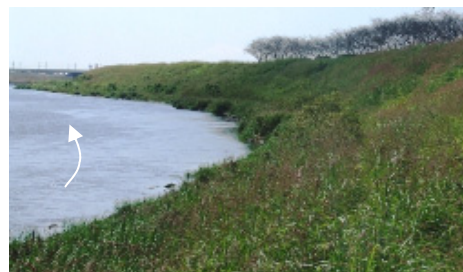
写真 3.3.20 船小屋地区の河川状況  
(河川敷が狭く、河川敷及び水際へ安全にアクセスができない)

また、筑後広域公園内に九州新幹線「筑後船小屋駅」が平成23年に開業したことから、広域公園の整備の進捗とともに、今後河川利用の増加が見込まれています。しかし、現状では筑後広域公園と河川内の中ノ島公園を安全に行き来するアクセス路が少ないため、安全・安心を考慮したかわまちづくりが望まれています。

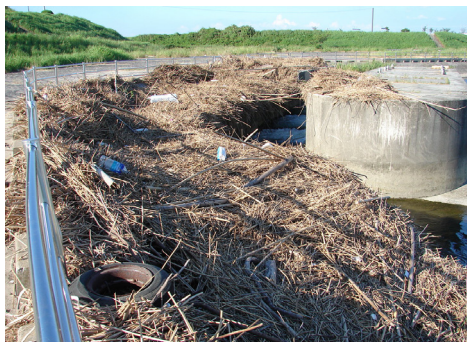
写真 3.3.25 洪水後、松原堰に漂着した塵芥

矢部川の流域に捨てられたゴミは、洪水等により支川及び排水路等を通じて矢部川に流入することから、下流部では、多量のゴミの処理に多くの労力と費用を要しているとともに、河川利用や漁業の支障になっています。特に、中流部では一般ゴミ等の不法投棄が多く、河川環境の悪化や場合によっては治水上の支障ともなります。
