3. 矢部川の現状と課題

3.1 治水の現状と課題

3.1.1 洪水対策

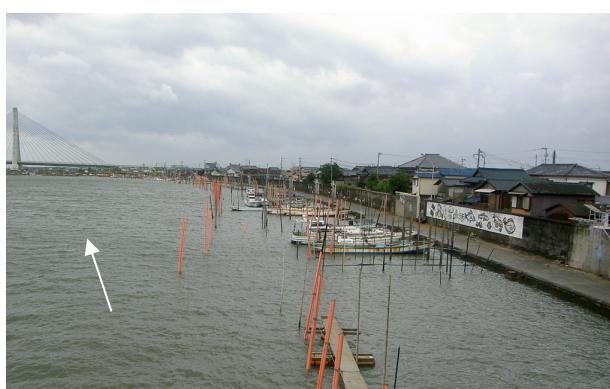
写真 3.1.1 浦島橋右岸側状況（柳川市）

矢部川水系では、未曾有の被害をもたらした昭和 28 年 6 月水害以降、この洪水と同規模の洪水に対して安全を確保するため、河川整備を進めてきました。しかし、平成 22 年度末時点での国管理区間における堤防の整備状況は、堤防が必要な区間のうち完成堤防の区間の割合が約 65% となっており、特に矢部川下流部浦島橋付近右岸、矢部川中流部船小屋温泉大橋付近右岸など、局所的に堤防高さ・幅が不足しており、堤防の嵩上げ・拡幅等の必要な区間となっています。

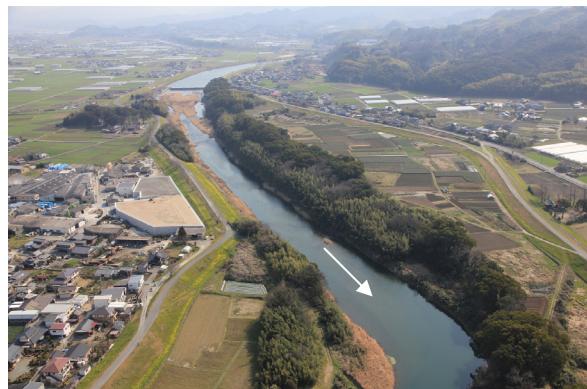
写真 3.1.2 河道内樹木繁茂状況
(筑後市・みやま市)

また、船小屋中ノ島公園より上流にかけて、藩政時代に水害防備林としてクスノキ等が植樹され、現在でもクスノキ等の河畔林が帯状に連なっています。近年では瀬高堰や松原堰などの固定堰の可動化や上流に日向神ダム等の整備を実施することで治水安全度の向上を図ってきましたが、当該河畔林区間では、竹林等の繁茂により洪水時には河積不足が生じ水位上昇の一因となっていることから、樹木管理を適切に行っていくことが必要となっています。

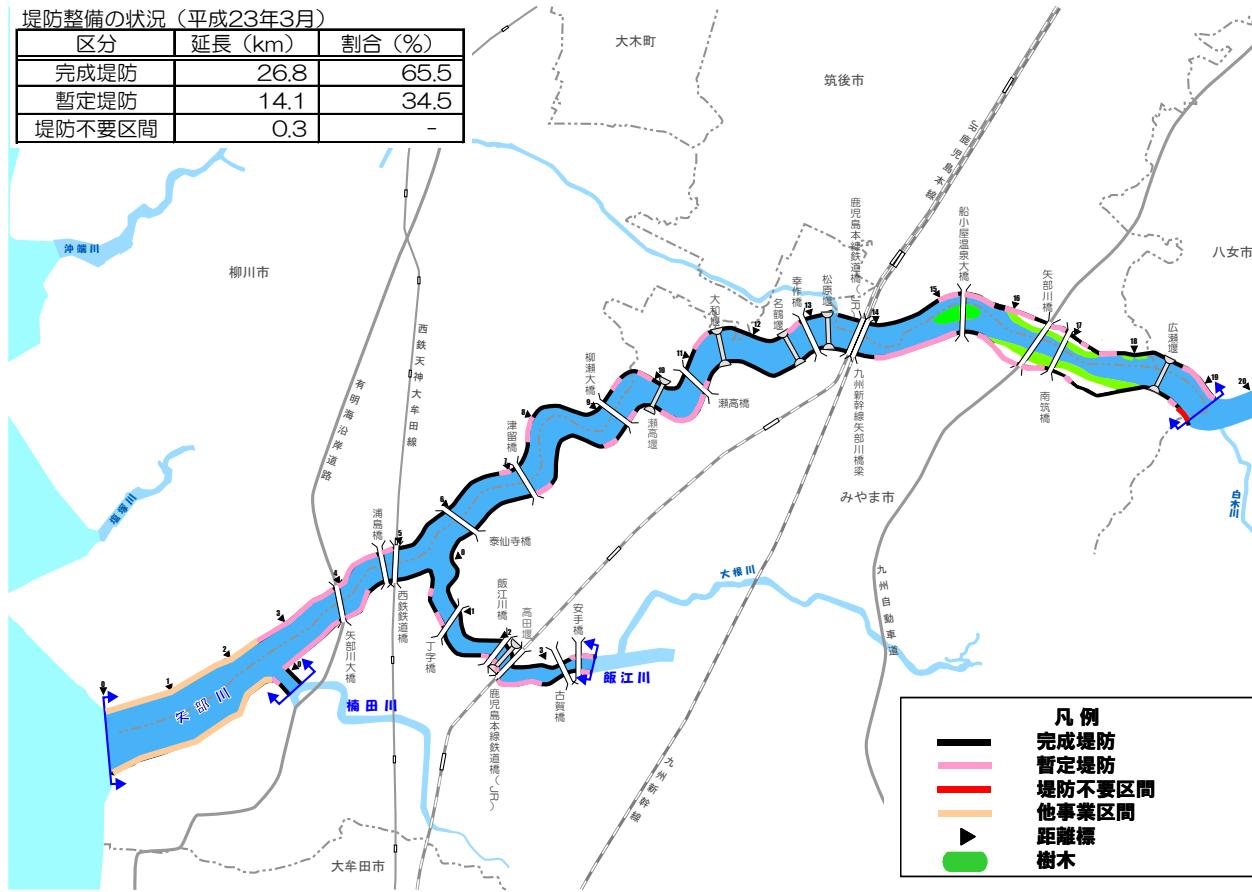
図 3.1.1 堤防整備状況図

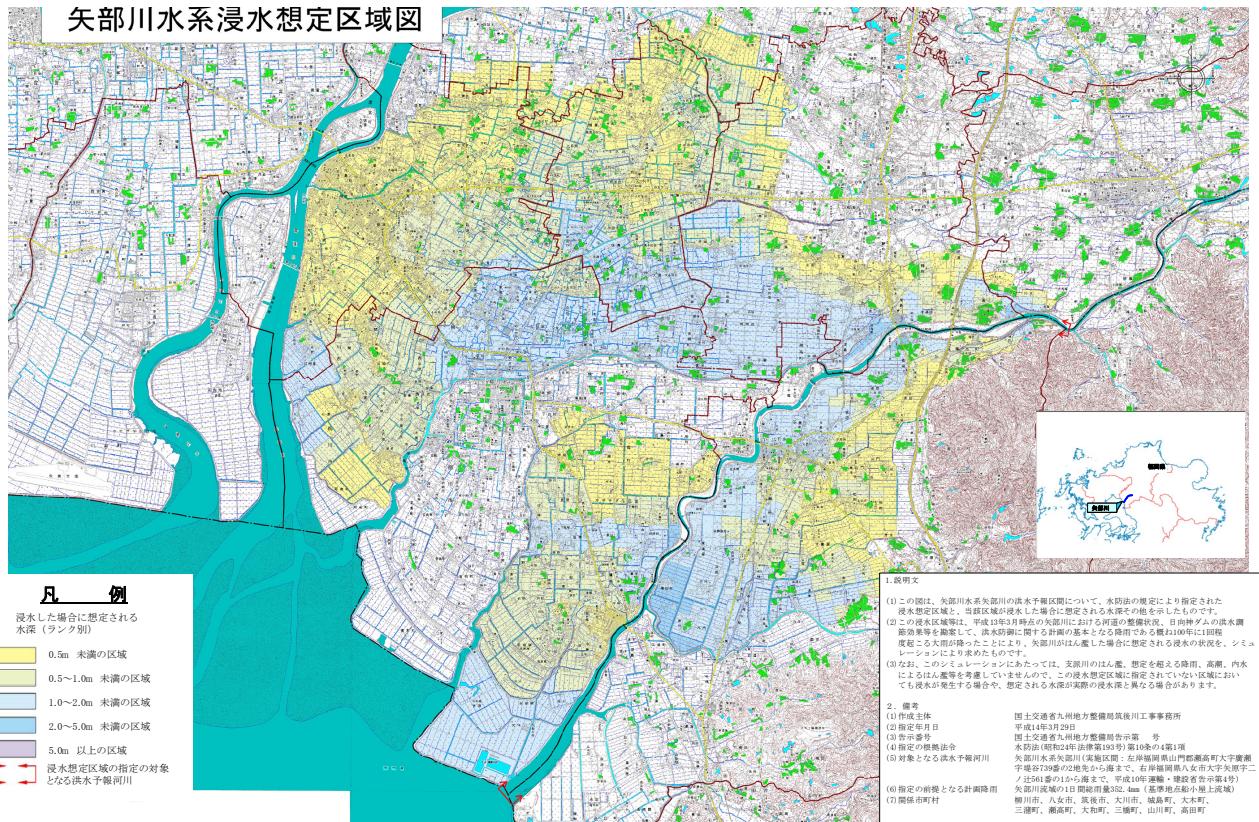
図 3.1.2 矢部川本川にて計画規模（1/100）の洪水が発生した場合に浸水するおそれがある範囲
 (矢部川水系浸水想定区域図)

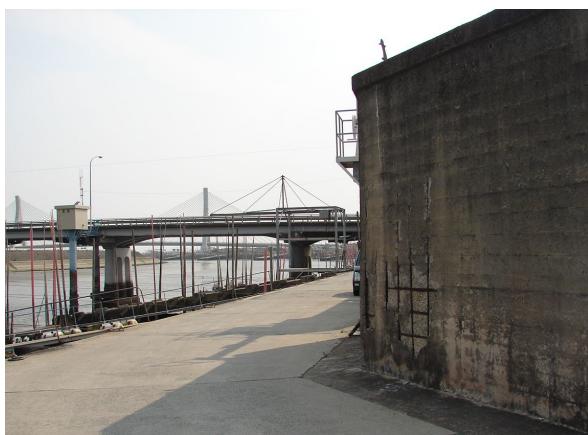
写真 3.1.3 老朽化した特殊堤 (川表) ①
(柳川市中島地区)

平成 22 年度末時点で、高潮対策必要区間のうち計画の堤防高が未だ確保されていない区間が約 60% となっているほか、柳川市中島地区においては特殊堤の老朽化が進んでいます。また、柳川市中島地区やみやま市高田町江浦地区などでは、昭和 60 年 8 月台風 13 号及び平成 11 年 9 月台風 18 号による高潮時に浸水被害を被っていることからも、早急な対策が必要となっています。

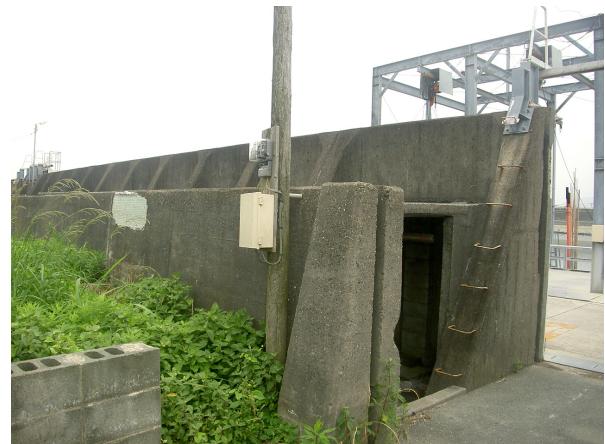
写真 3.1.4 老朽化した特殊堤 (川裏) ②
(柳川市中島地区)

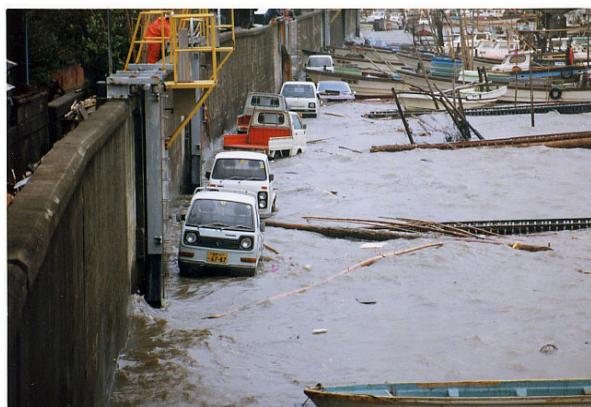
写真 3.1.5 昭和 60 年矢部川高潮状況
(柳川市中島地区)

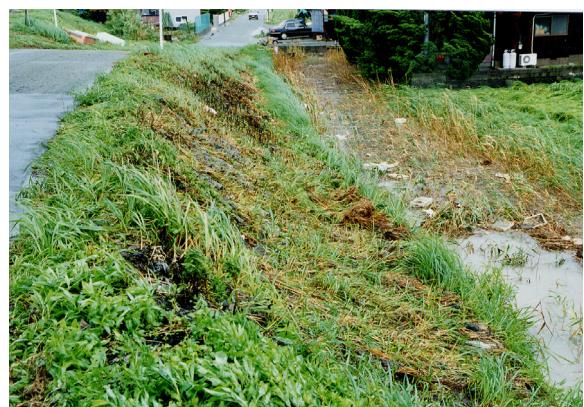
写真 3.1.6 平成 11 年楠田川高潮越波状況
(みやま市高田町江浦地区)

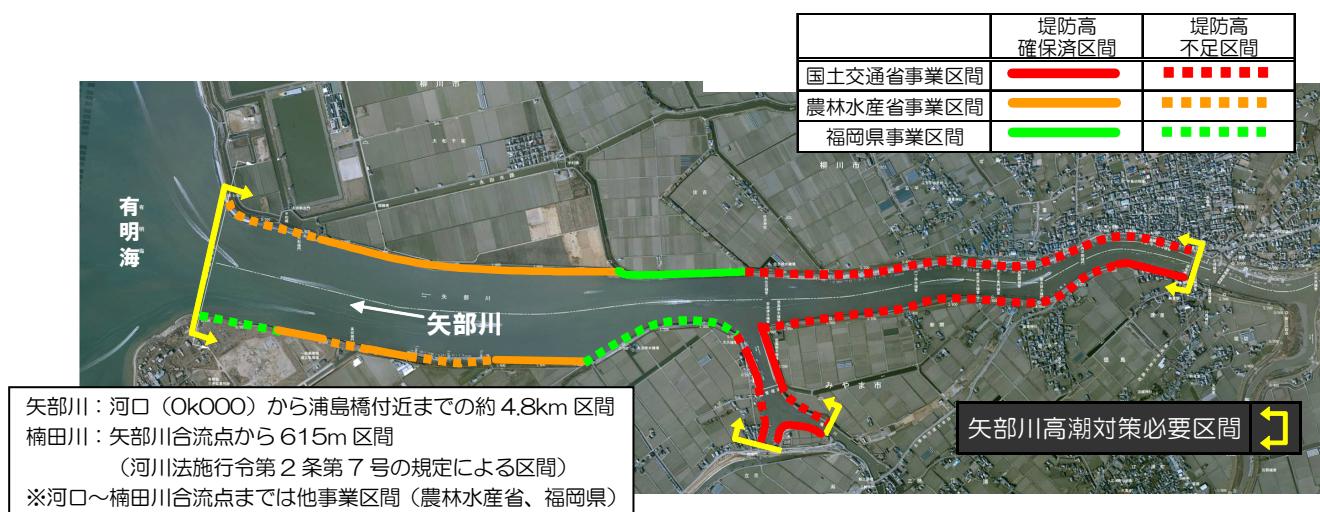
図 3.1.3 矢部川高潮対策必要区間

矢部川の河口は、国内最大の干満差を有する有明海湾奥部に位置し、河口が南西方向に向いていることから、台風が九州の西側海上を通過すると高潮が発生しやすい特性を持っています。また、矢部川の河口域は、干拓等によって形成された低平地であるため、高潮対策を必要とする区間は、河口（0/000）から浦島橋付近までの延長約 4.8km となっています。

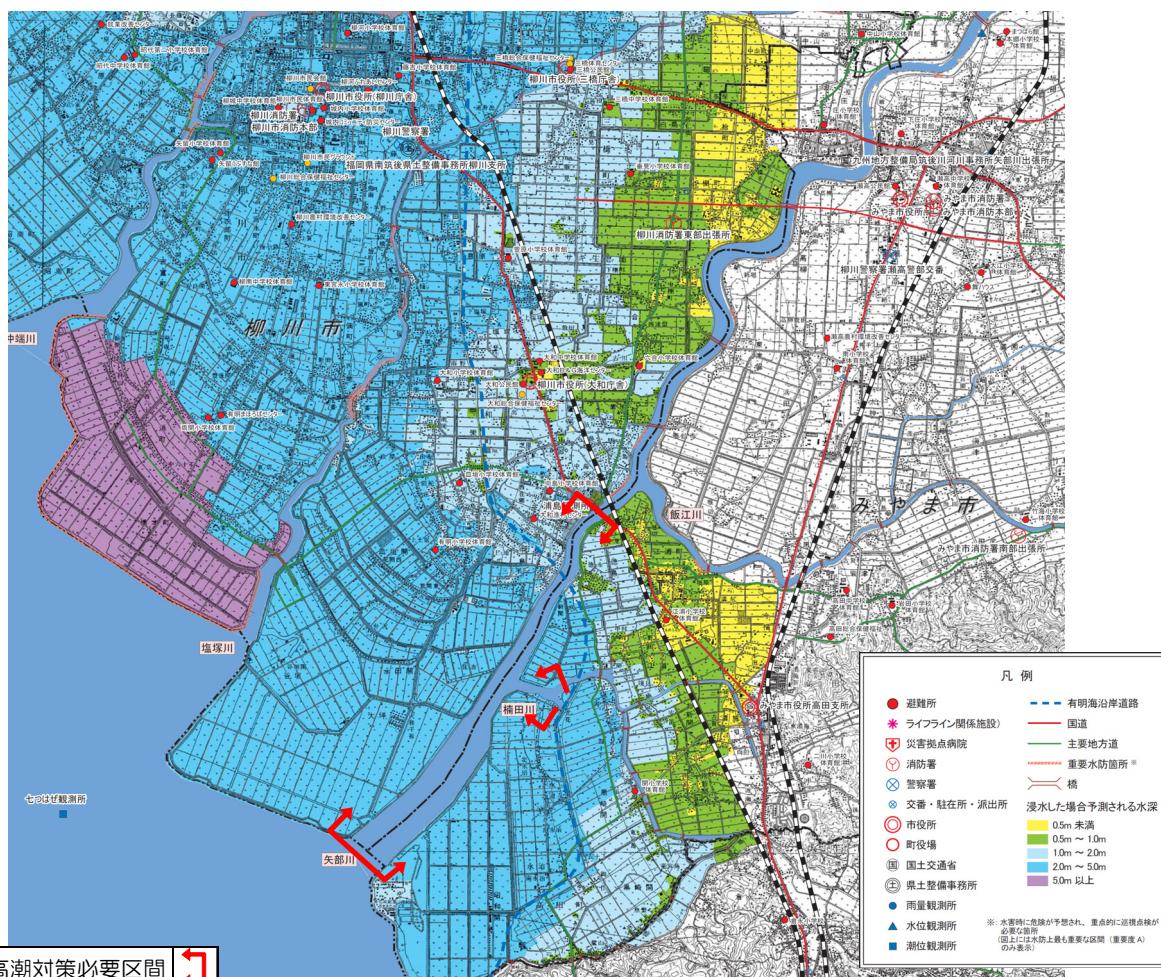
図 3.1.4 有明海岸において想定される最大規模の高潮が発生した場合の浸水想定エリア
(有明海沿岸高潮浸水想定区域図 一部抜粋)

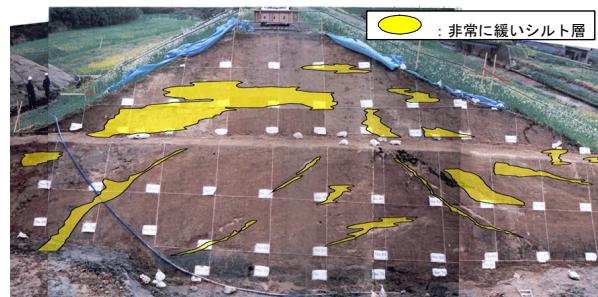
図 3.1.5 不均質な堤体材料の事例
(嘉瀬川開削調査結果より)

過去の被災などの履歴に基づいて、順次、改築や補修が行われたため、土質が不均一であり、土質構成も複雑

矢部川の堤防は、過去の度重なる洪水の経験に基づき築堤や補修が行われてきた歴史があるため、築造の履歴や材料構成等が必ずしも明確ではありません。

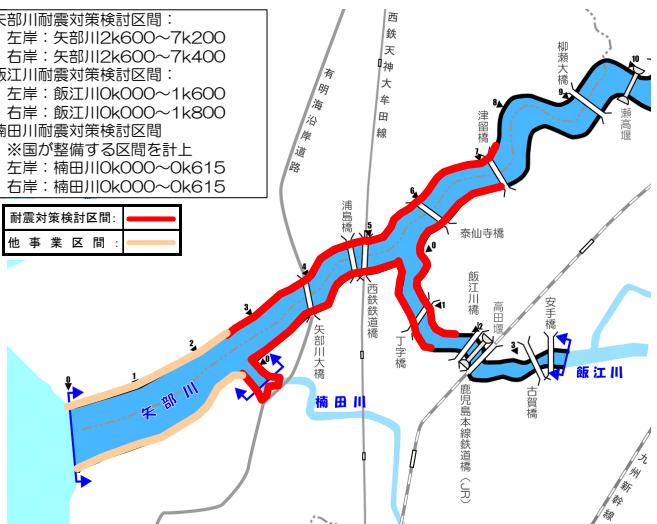
矢部川耐震対策検討区間 :
左岸 : 矢部川2k600~7k200
右岸 : 矢部川2k600~7k400
飯江川耐震対策検討区間 :
左岸 : 飯江川0k000~1k600
右岸 : 飯江川0k000~1k800
楠田川耐震対策検討区間
※国が整備する区間を計上
左岸 : 楠田川0k000~0k615
右岸 : 楠田川0k000~0k615

図 3.1.6 矢部川水系堤防耐震対策検討区間-国管理区間-

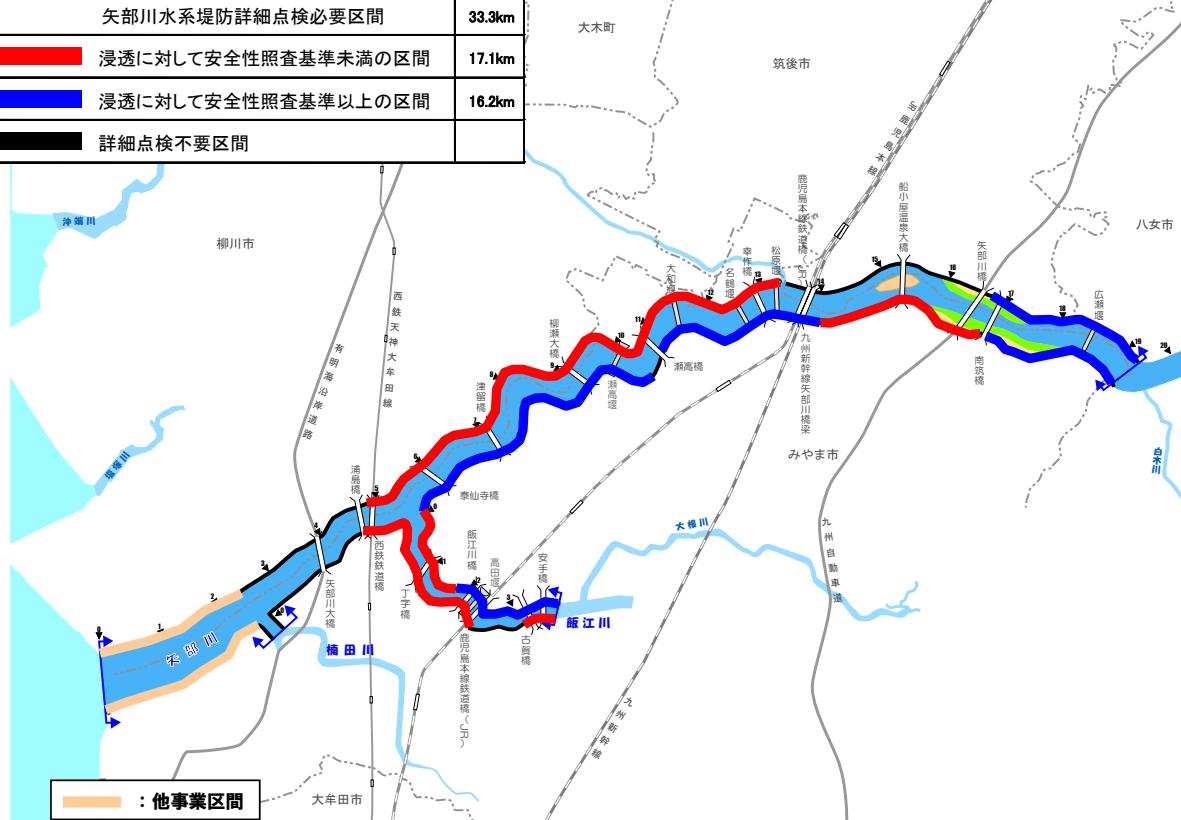
矢部川水系堤防詳細点検必要区間	33.3km
浸透に対して安全性照査基準未満の区間	17.1km
浸透に対して安全性照査基準以上の区間	16.2km
詳細点検不要区間

図 3.1.7 矢部川水系堤防詳細点検結果-国管理区間-

このように、堤防や地盤の構造がさまざまな不確実性を有している部分もあることから、これまで堤防の安全性の点検を行っており、今後堤防詳細点検結果や堤防耐震対策の検討結果を踏まえ、機能の維持や安全性の確保に向けた取り組みが必要となっています。

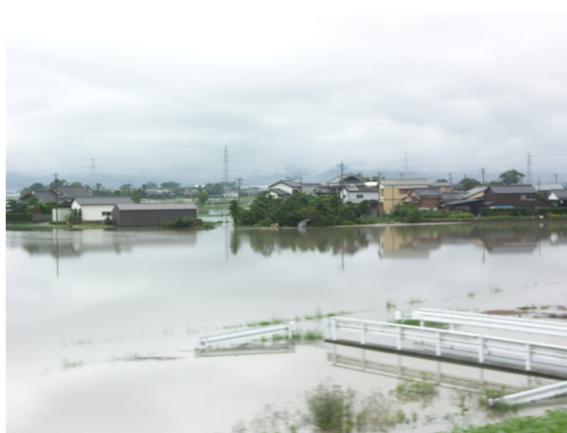
写真 3.1.7 平成19年7月洪水
(みやま市瀬高町 内水被害状況)

矢部川下流部は低平地となっているため、内水被害が発生しやすく平成2年7月洪水、平成19年7月洪水等において家屋浸水が発生しており、平成5年度には文広排水機場、平成20年度には川内排水機場の設置を行いました。

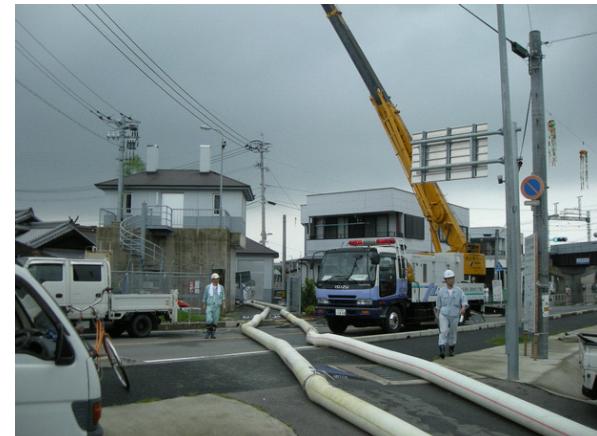
写真 3.1.8 排水ポンプ車による排水作業（柳川市）

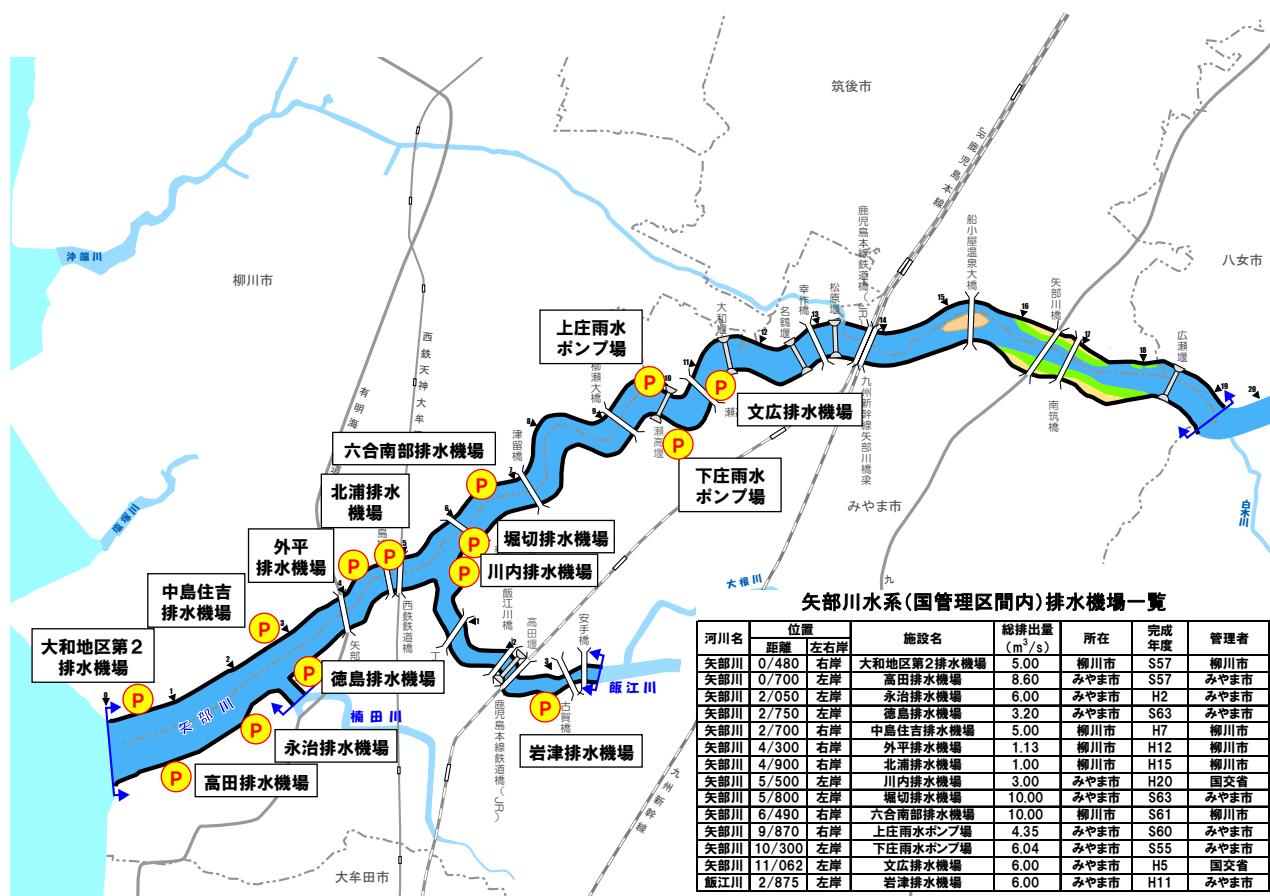
図 3.1.8 矢部川水系（国管理区間内）排水機場位置図

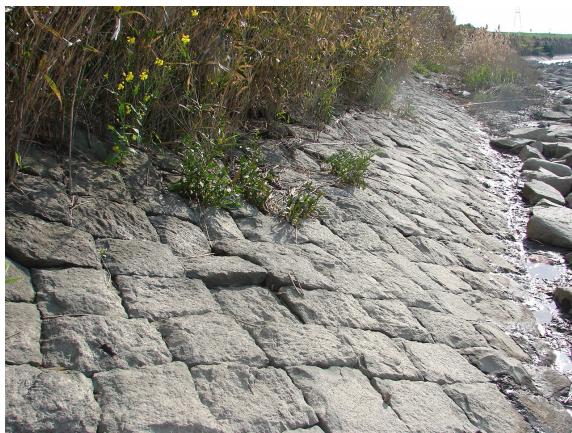
写真 3.1.9 老朽化した堤防護岸

矢部川では、堤防の変状や漏水とともに護岸の老朽化が確認されており、適切な維持管理が必要となっています。

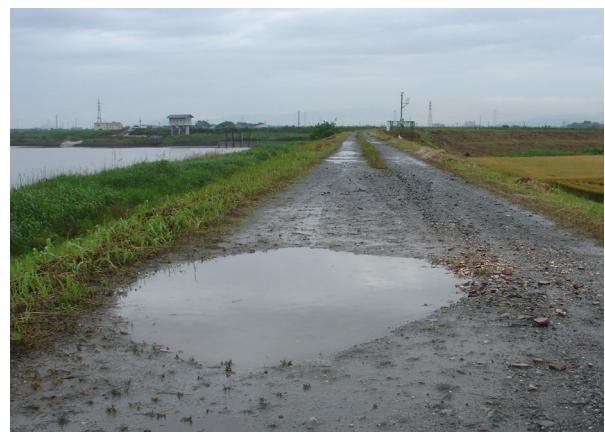
写真 3.1.10 堤防天端の不陸による水溜まり状況

堤防や護岸は、経年的な老朽化や不同沈下、降雨・浸透・洪水・地震等の自然現象、車両乗り入れ等人为的な影響を受けることにより、変形やクラック等が発生し、放置すると洪水時の変状拡大や大規模な損傷に繋がります。また水の浸透等によって、クラックや堤体土質のゆるみの進行に繋がり、堤防の弱体化をまねく恐れがあります。

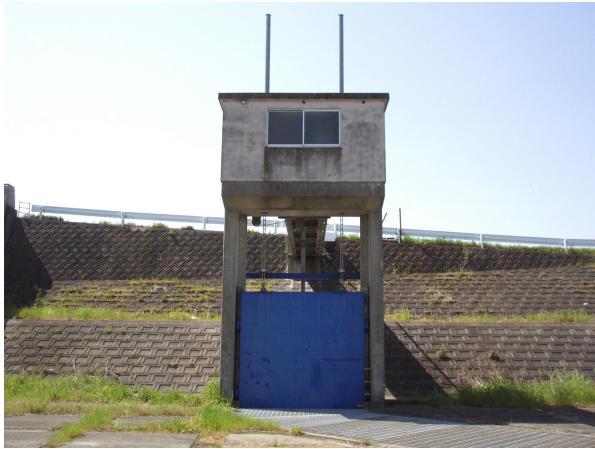
【矢部川左岸 10k200 付近】

写真 3.1.11 日渡樋管 (みやま市)

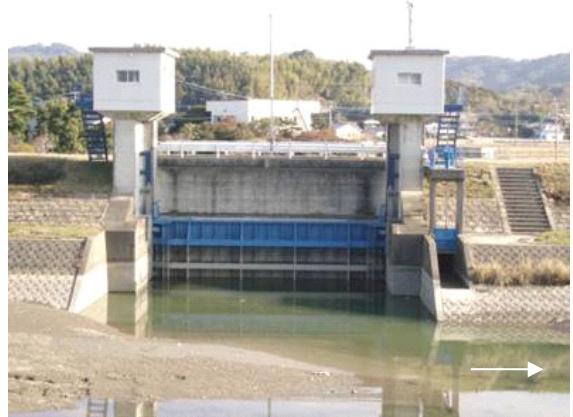
【飯江川左岸 3k000 付近】

写真 3.1.12 古賀水門 (みやま市)

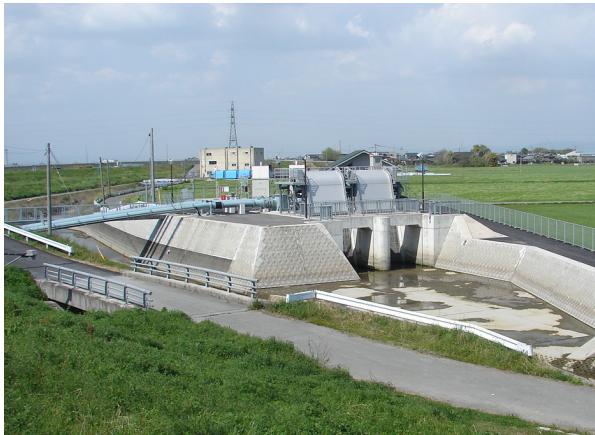
【矢部川左岸 5k400 付近】

写真 3.1.13 川内排水機場 (みやま市)

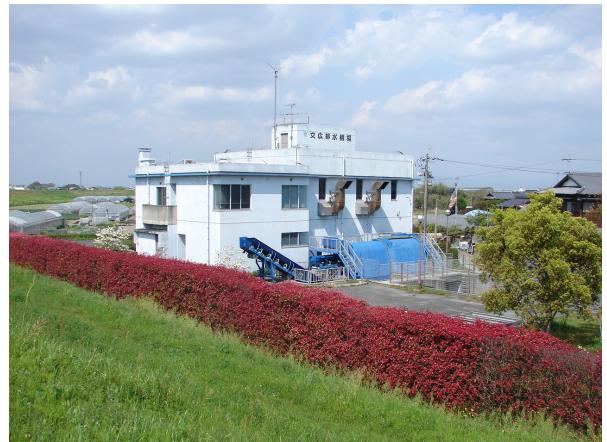
【矢部川左岸 11k000 付近】

写真 3.1.14 文広排水機場 (みやま市)

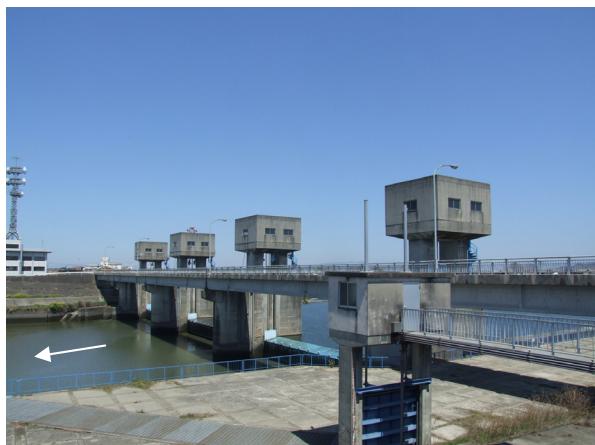
【矢部川 10k200 付近】

写真 3.1.15 瀬高堰 (みやま市)

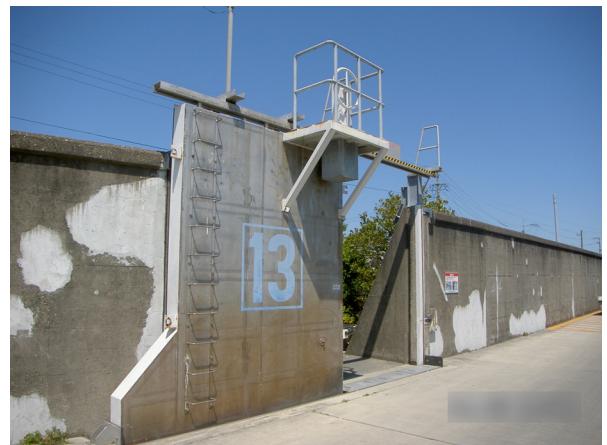
【矢部川右岸 4k400 付近】

写真 3.1.16 陸閘 (柳川市)

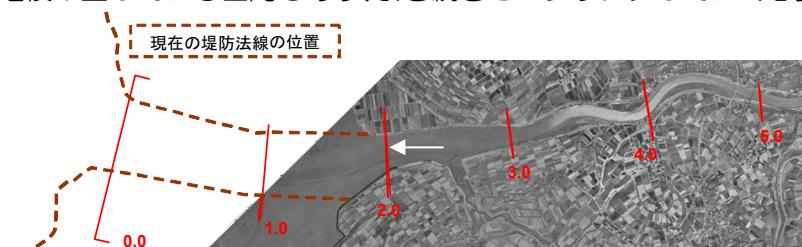
写真 3.1.17 河口部航空写真（昭和27年）

矢部川下流部の河床高は昭和45年から平成8年まで砂利採取による河床低下がみられましたが、平成10年以降は砂利採取の中止等もあり、河床が上昇傾向となっている箇所もあります。河口部については大きな変化はみられず、河口閉塞は生じていない状況です。また、中流部では、瀬高堰（平成2年）及び松原堰（平成10年）の改築により河床の変動が見られましたが、近年では概ね安定しています。しかし、水衝部における局所洗掘や土砂堆積が生じている区間もあり、引き続きモニタリングしていく必要があります。

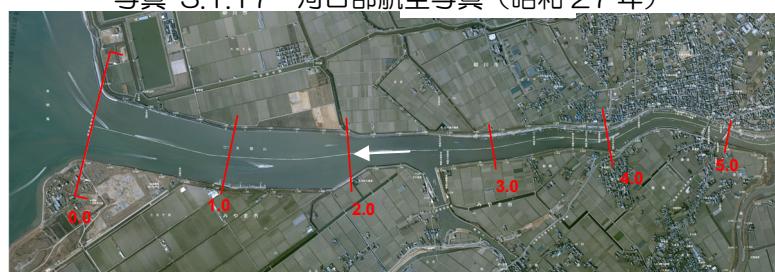
写真 3.1.18 河口部航空写真（平成19年）

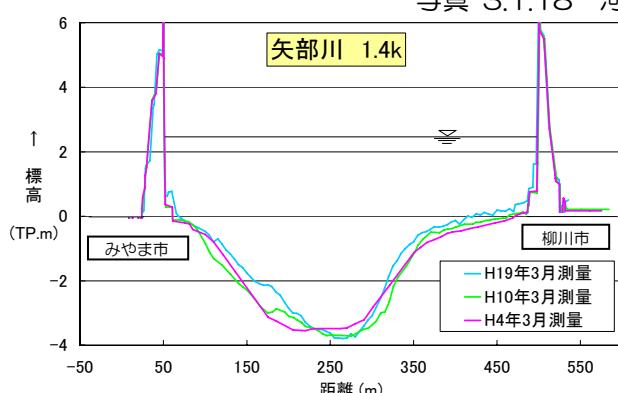
図 3.1.9 横断図重ね合わせ図
(矢部川河口より 1k400 地点)

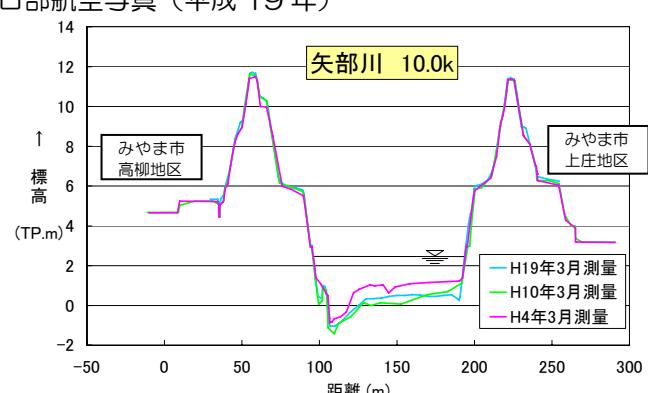
図 3.1.10 横断図重ね合わせ図
(矢部川河口より 10k000 地点)

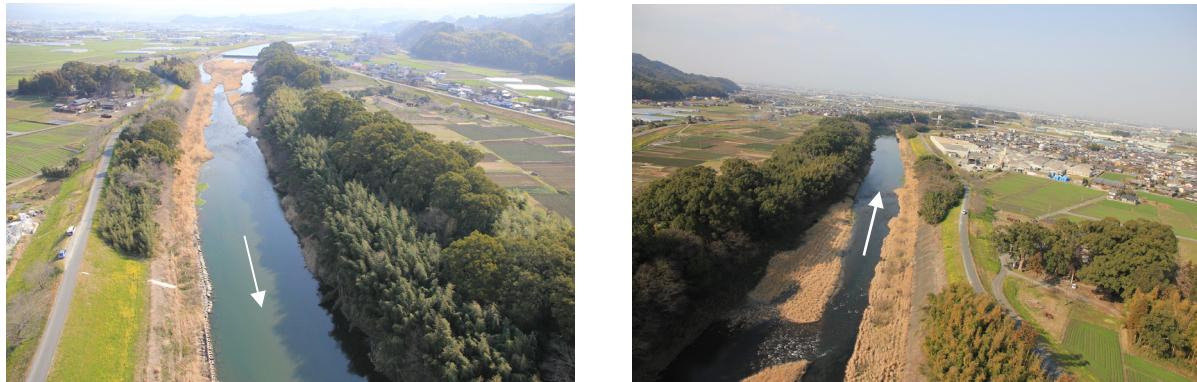
写真 3.1.19 河道内に繁茂する樹木群（矢部川南筑橋上流付近）

しかし、その一方で竹林等の繁茂により、洪水を安全に流下させることが困難となっており、樹木管理を適切に行っていくことが必要となっています。

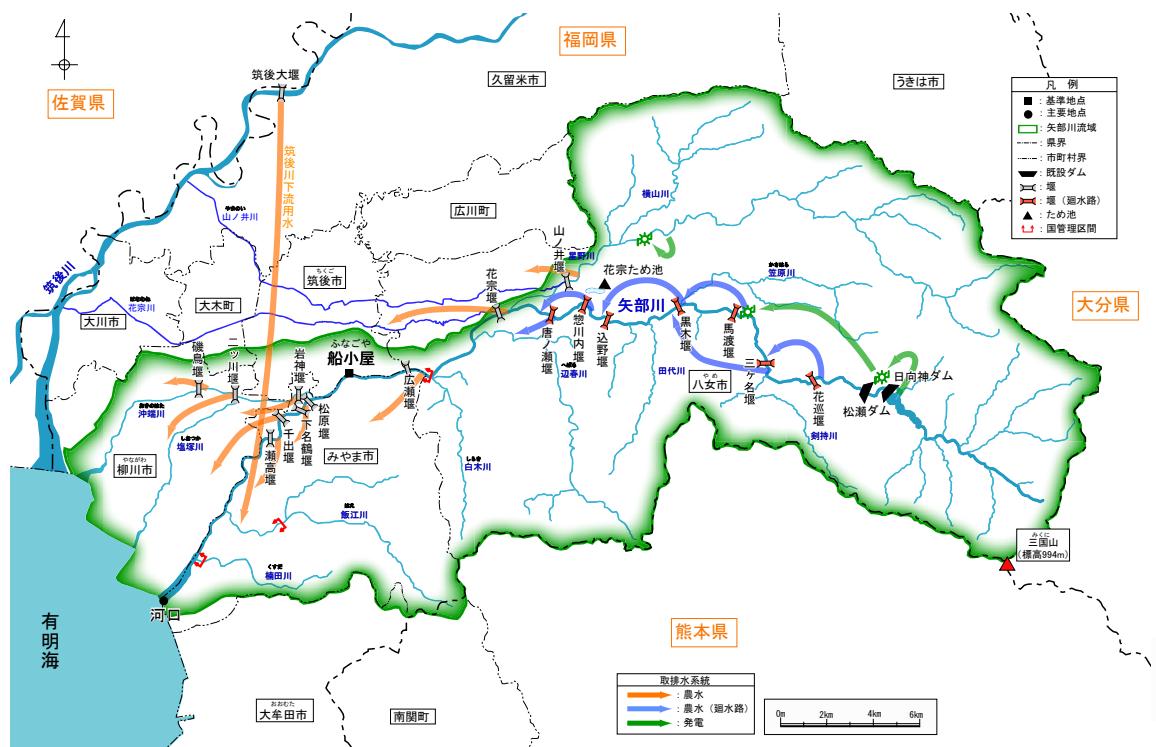
図 3.2.1 矢部川水系取水排水系統と主な利水施設

農業用水については、矢部川が天井河川という地形的特性から、古くから広大な筑後平野の農地に利用されており、取水された農業用水は、藩政時代に築造された「廻水路」を経て、筑後川支川の花宗川（花宗堰を水源）や矢部川派川の沖端川等を経由して網の目のように発達する「クリーク」に補水され、水田への取水・還元が繰り返される等、独自の複雑で高度な水利が行われてきました。また、平成8年には、筑後川の筑後大堰湛水域から筑後川下流用水事業による導水が開始され、矢部川下流域の農業用水不足に対処しています。このように過去より限りある水が有効に活用されてきていますが、田植えが集中する6月中下旬には農業用水の取水等により一時的に河川流量が低減する等、水利用への影響が懸念されています。

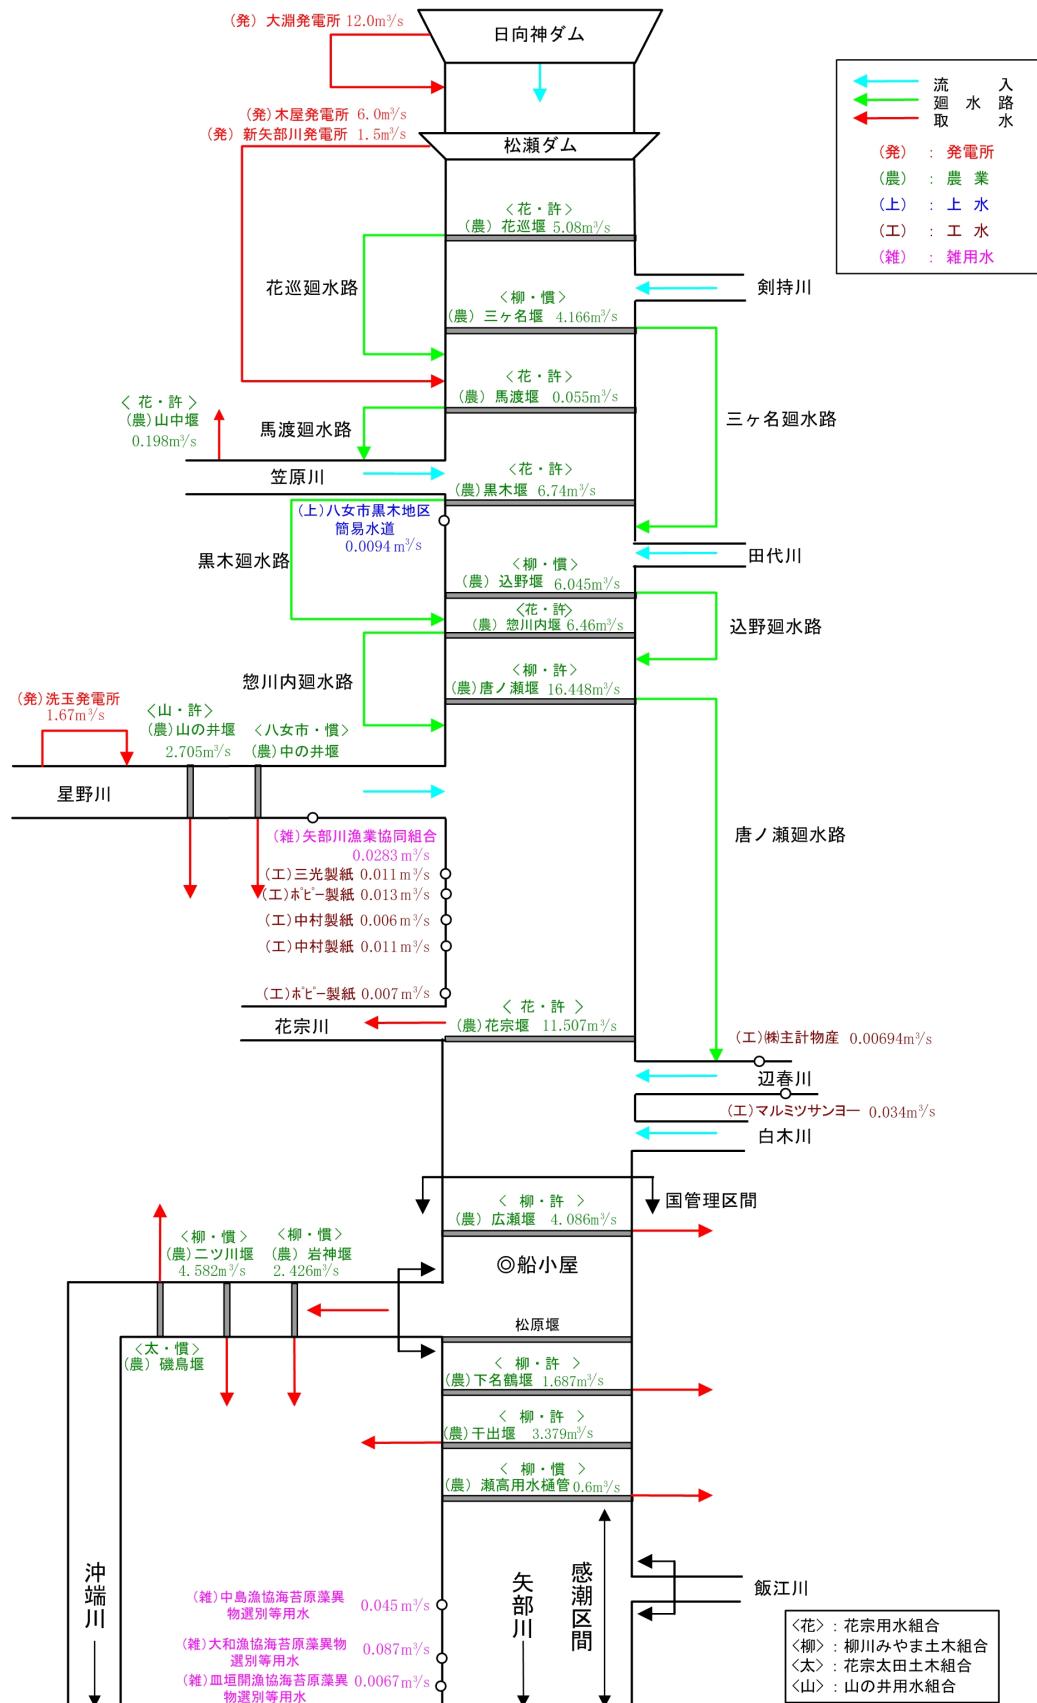
図 3.2.2 矢部川水系の主な水利用の現況模式図

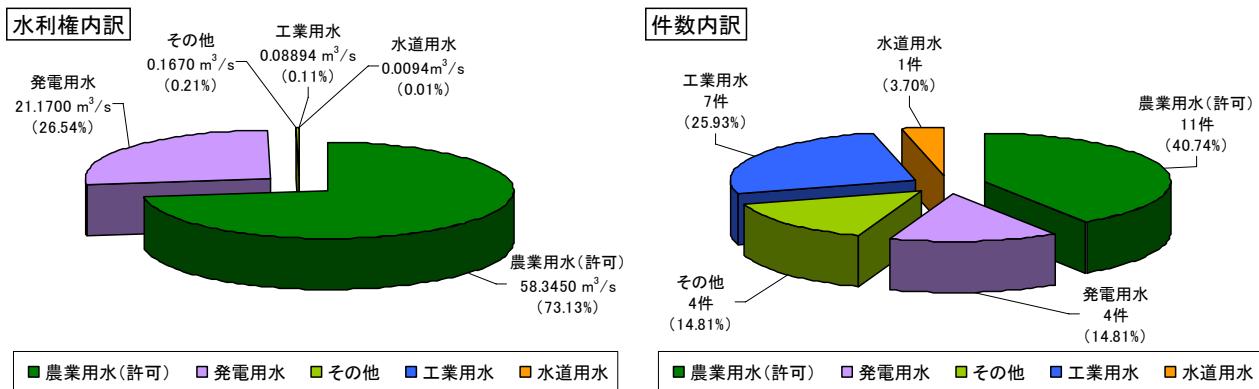
図 3.2.3 矢部川水系における水利権

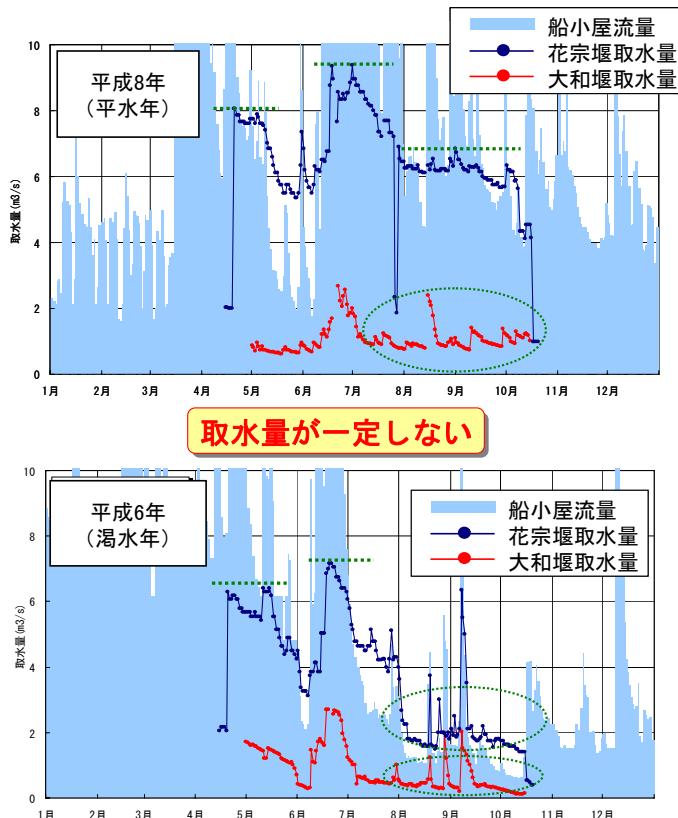
図 3.2.4 矢部川水系の取水実態

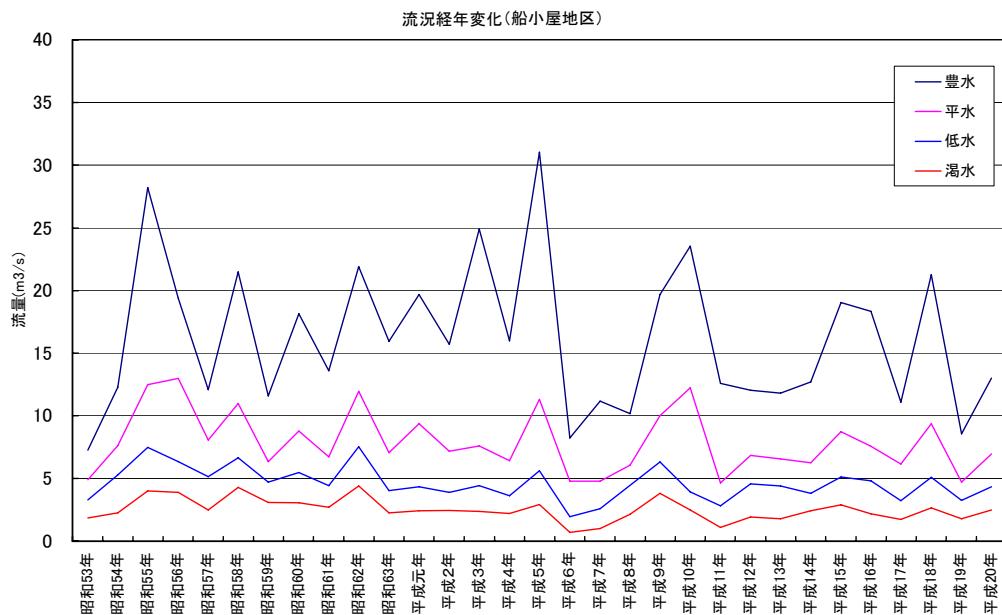
図 3.2.5 矢部川水系の流況

※豊水：365日のうち95日を下回らない程度の流量

平水：365日のうち185日を下回らない程度の流量

低水：365日のうち275日を下回らない程度の流量

渇水：365日のうち355日を下回らない程度の流量

船小屋地点の河川流況は近年大きな変化はなく、昭和53年から平成20年までの10年に1回程度規模の渇水流量は約 $1.1\text{m}^3/\text{s}$ となっています。戦後最大の平成6年渇水では、水利用調整やクリークの高度利用により、被害軽減が図られましたが、翌年には稚アユの遡上量に減少が見られ、稚アユ放流の増量が行われる等の対策がとられており、必ずしも河川環境上望ましい流量が確保できていたとは言えません。さらに、近年は地球温暖化による気候変動等の影響により、少雨と多雨の変動幅が増大し、今後は渇水被害等が発生する可能性が懸念されています。これらを踏まえ、平成13年度からは日向神ダムの洪水調節容量の一部を活用した弾力的管理試験を実施しており、引き続き河川流量の確保に努めていく必要があります。

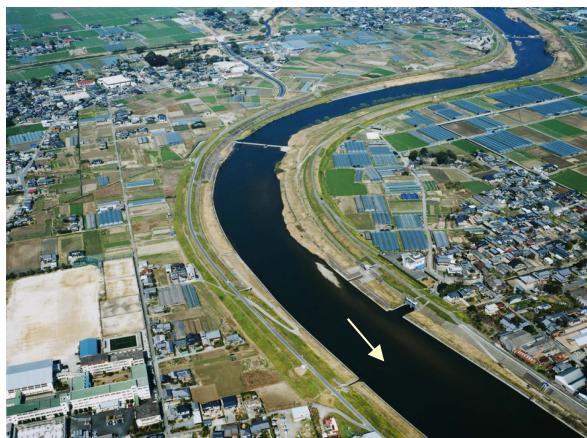
写真 3.3.7 湛水区間の河道状況

当該区間は、ヨシ群落、オギ群落、アイアシ群落等については、環境省特定植物群落「矢部川の河川草本群落」に選定されており、矢部川を代表する貴重な自然植生がみられます。また、松原堰、大和堰、名鶴堰及び瀬高堰により、区間のほとんどが湛水区間となっており、広大な湛水区間や水際の植生帯の緩やかな流れは、ヤリタナゴ、ギンブナ、モノアラガイ等の魚類、底生動物の生息場となっています。水際部や砂礫河原は、イカルチドリ、ツバメチドリ、コアジサシ等の鳥類の採餌場となっているほか、広大な高水敷はカワラヒワの集団採餌地やオオヨシキリの生息地として利用されています。

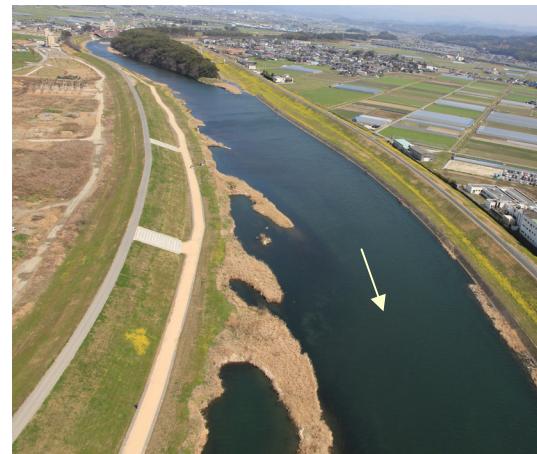
写真 3.3.8 船小屋地区のワンド

特に 14km 付近の船小屋地区に存在するワンドには、緩やかな流れを好むタナゴ類やオヤニラミをはじめメダカ、サギ類が確認されている等、良好な河川環境及び河川景観が形成されていることから、湛水域に生息する動植物の生息・生育環境の保全が重要です。

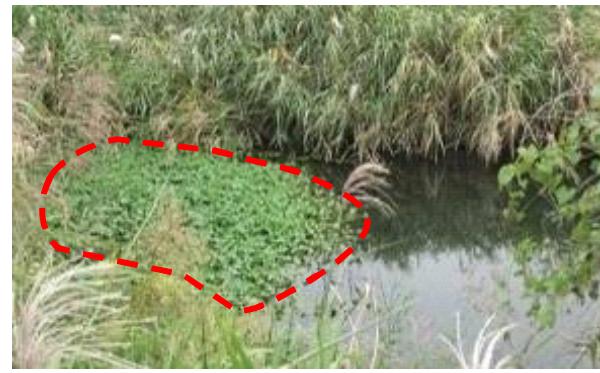
写真 3.3.10 ブラジルチドメグサの繁茂状況

一方、ワンドには近年特定外来生物であるブラジルチドメグサの繁茂が確認されており、河川管理・河川環境上問題があることから、繁殖の抑制が課題となっています。

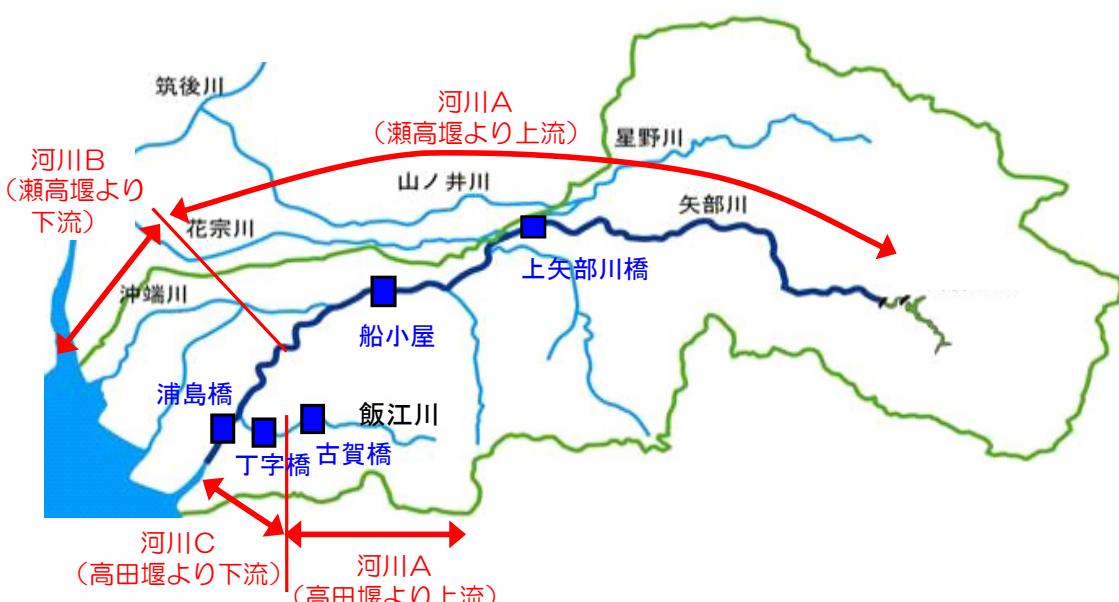
図 3.3.1 矢部川水系における環境基準の水域類型指定（河川）

矢部川水系の環境基準^{※1}の水域類型^{※2}の状況は、矢部川本川では瀬高堰下流がB類型^{※3}、瀬高堰上流がA類型に指定されています。支川飯江川では高田堰下流がC類型、高田堰上流がA類型に指定されています。

表 3.3.3 矢部川水系における環境基準の水域類型指定（河川）

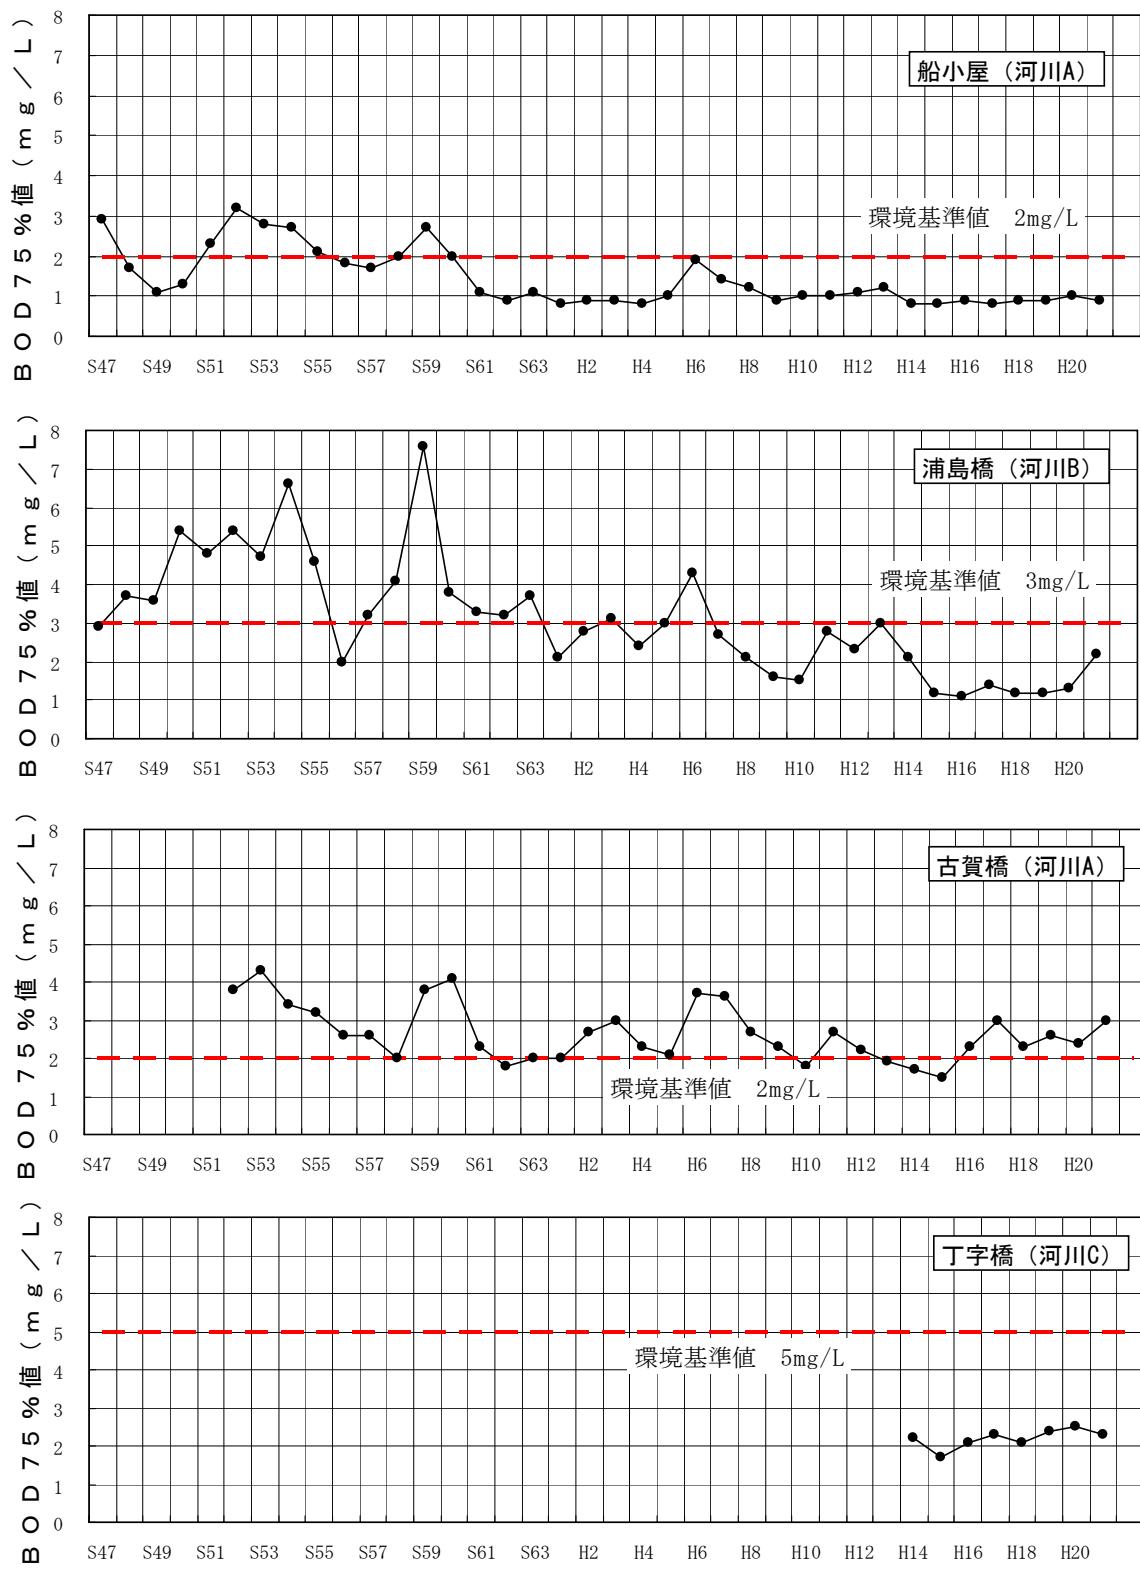
図 3.3.2 矢部川水系における水質の経年変化状況（国管理区間）

矢部川本川の水質は、河川の一般的な水質指標であるBOD(75%値)で見ると、近年は環境基準値を満足しており、良好な状態に保たれています。今後も現在の良好な水質を維持していく必要があります。支川飯江川の水質は古賀橋地点においては、環境基準値を満足していない状況にあります。要因としては、夏場は堰湛水区間になることから、植物プランクトンの増殖等が考えられます。以上を踏まえ、今後も矢部川流域として、水質の保全・向上に向けた取り組みが必要となっています。

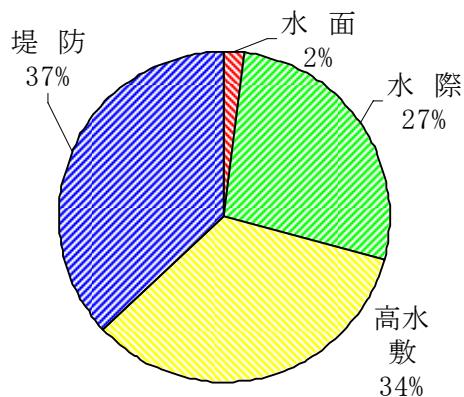
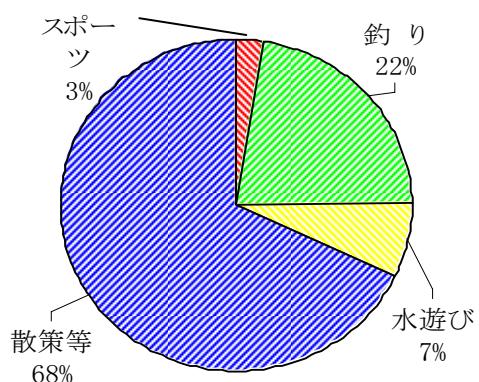
図 3.3.3 河川利用実態調査結果

矢部川の河川空間は、多様な自然環境や河川敷のオープンスペースを活用して様々な目的で利用されています。平成 21 年度の河川水辺の国勢調査による河川空間利用者数は年間約 21 万人となっており、堤防、高水敷、水際において散策、釣り、水遊び等、多岐にわたって多くの人々に利用されています。

【利用場所別の利用者割合】

【利用形態別の利用者割合】

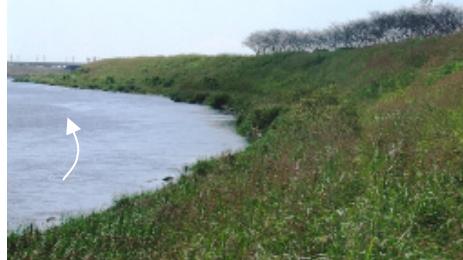
写真 3.3.20 船小屋地区の河川状況

また、筑後広域公園内に九州新幹線「筑後船小屋駅」が平成23年に開業したことから、広域公園の整備の進捗とともに、今後河川利用の増加が見込まれています。しかし、現状では筑後広域公園と河川内の中ノ島公園を安全に行き来するアクセス路が少ないため、安全・安心を考慮したかわまちづくりが望まれています。

(河川敷が狭く、河川敷及び水際へ安全にアクセスができない)

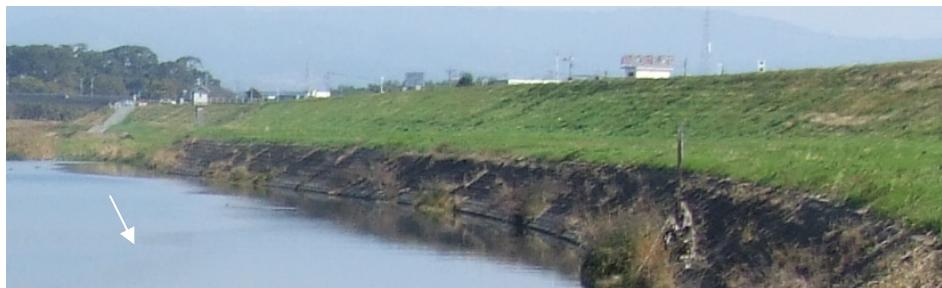
写真 3.3.21 既設護岸状況

また、松原堰、大和堰、名鶴堰及び瀬高堰周辺については、区間のほとんどが湛水区間となっていることから、堰の湛水区間は魚釣りに利用され、市民の憩いの場となっています。さらに、地域からは湛水区間の有効利用としてカヌー等の水面利用のニーズがありますが、現状では既設護岸が急勾配であるため、安全な河川利用ができるように改善していく必要があります。

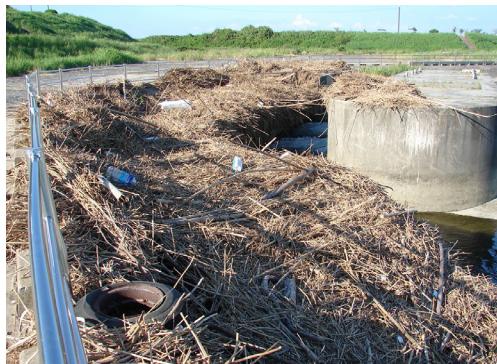
写真 3.3.25 洪水後、松原堰に漂着した塵芥

矢部川の流域に捨てられたゴミは、洪水等により支川及び排水路等を通じて矢部川に流入することから、下流部では、多量のゴミの処理に多くの労力と費用を要しているとともに、河川利用や漁業の支障になっています。特に、中流部では一般ゴミ等の不法投棄が多く、河川環境の悪化や場合によっては治水上の支障ともなります。

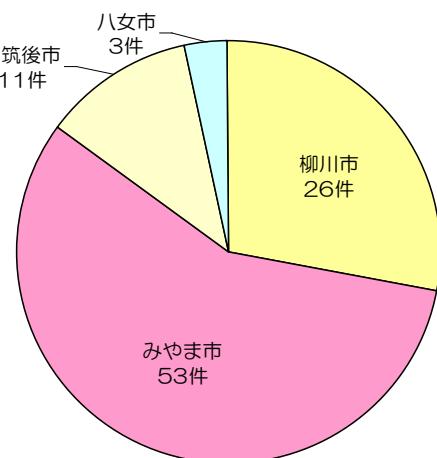
図 3.3.6 平成 22 年度矢部川における不法投棄件数

矢部川においては、平成 16 年度からのゴミマップの作成や河川巡視の強化、流域住民による河川美化活動などの取り組みがなされていますが、不法投棄の件数は、平成 22 年度において 93 件となっており、不法投棄を未然に防止する取り組みが必要です。

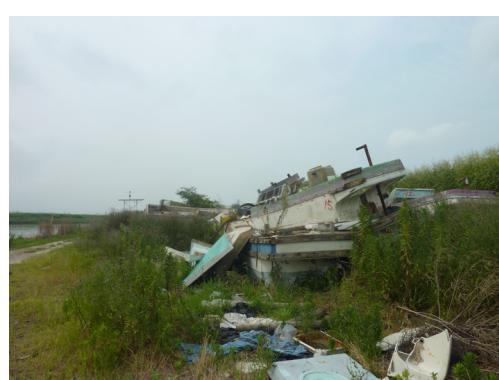
写真 3.3.26 廃船状況

また、下流部では使われなくなった船などが放置されています。このような廃船については、洪水時の流下阻害や施設への影響、船舶からの油流出など河川管理や水質環境上への影響が懸念されることから、適正な河川空間の利用に向けた取り組みが必要です。
