国道226号(指宿^{いぶすき}～平川^{ひらかわ})道路検討会

説明資料

令和3年7月28日

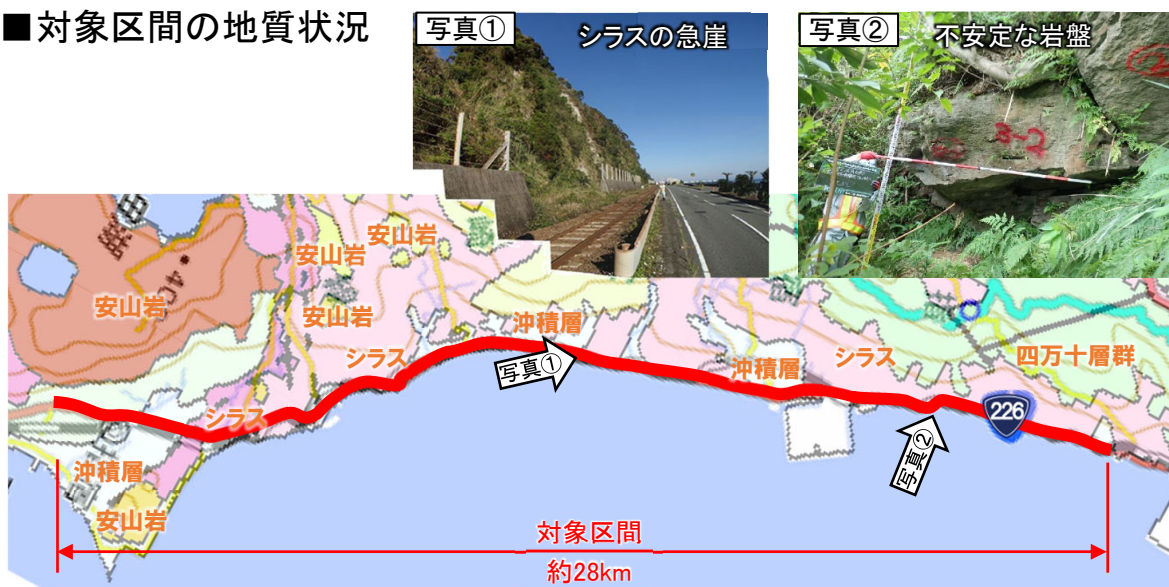
■対象区間の地質状況

- 鹿児島県は台風上陸数や年間降水量が全国有数であり、土砂災害等の潜在的な被災リスクが高い地域。
- 対象区間は急斜面と錦江湾に挟まれた狭い平地区間を通過しており、急斜面はシラスや四万十層群の地質で構成。
- シラス急崖の剝離・崩壊やシラス(溶結凝灰岩)のゆるみに伴う落盤・落石等の危険箇所が点在。

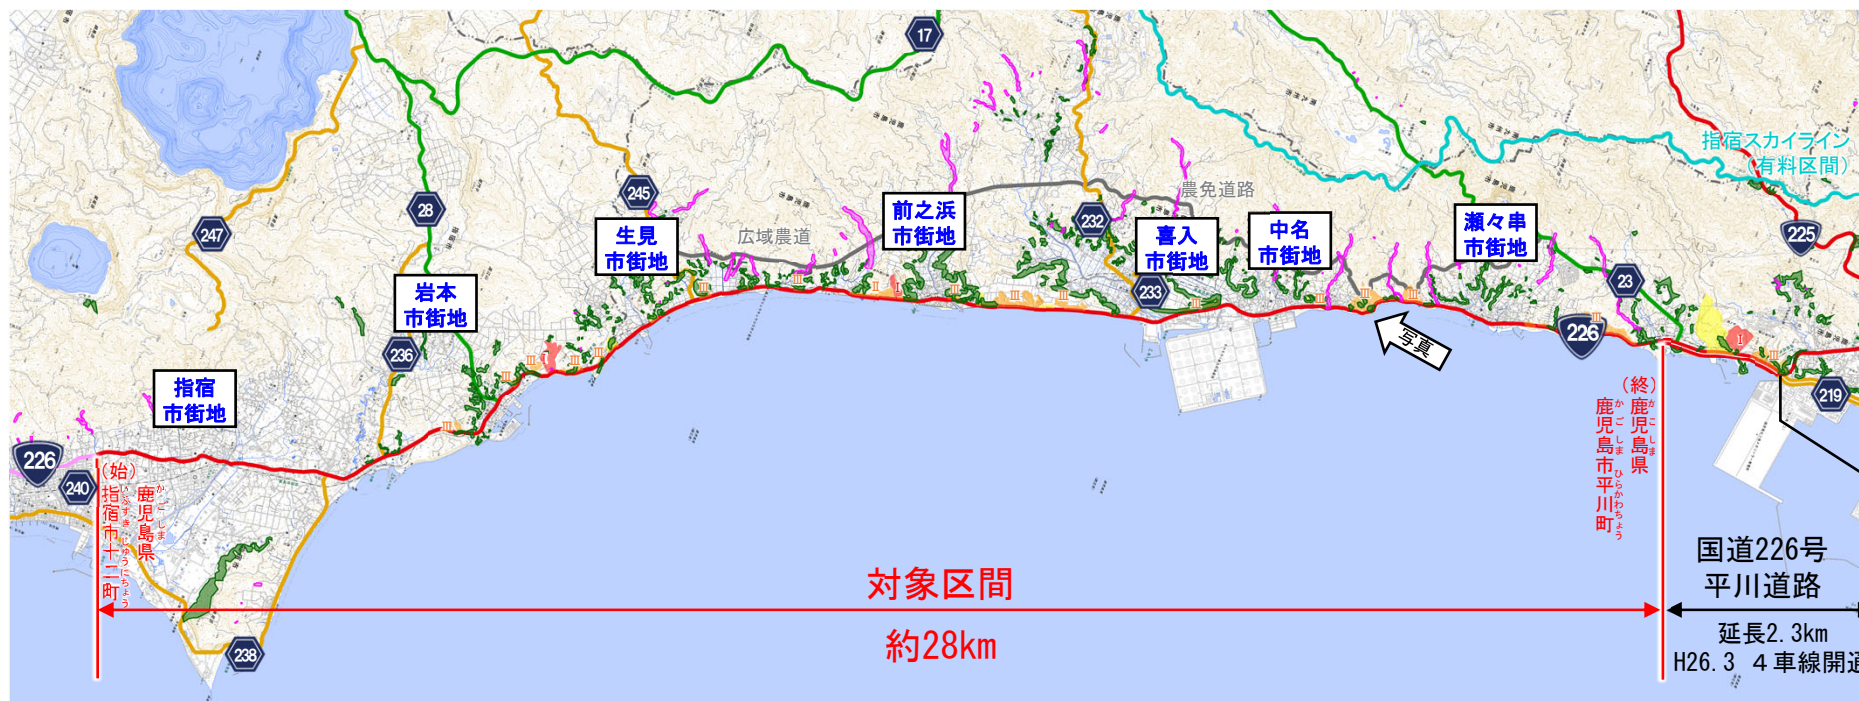
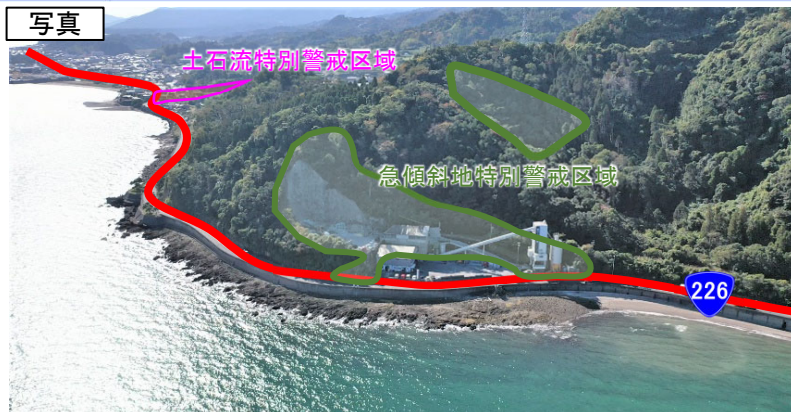
＜航空レーザー測量(LP)による危険斜面範囲＞

- 対象区間一体は土砂災害警戒区域の指定公表が行われており、道路沿線にも特別警戒区域が存在している。
- LP測量による危険斜面度のカテゴリ区分で、最も影響度が大きいランクⅠやⅢの法面が沿線に存在している。

簡易地形判読 斜面危険度の カテゴリ区分	【不安定度】災害リスクの不安定性		
	不安定度:大 対象エリア大 不安定地形が 認められる	不安定度:中 対象エリア中 不安定な地形が 認められる	不安定度:小 対象エリア小 やや不安定な地形 が認められる
影響度:大 災害が発生した場合 道路に達する 可能性が高い	I	III	VI
影響度:中 災害が発生した場合 道路に達する 可能性がある	II	IV	VIII
影響度:小 災害が発生した場合 道路に達する 可能性は低い	V	VII	IX
影響度:なし 災害が発生した場合 でも道路に達する とは考えにくい	X 災害危険箇所に該当しない

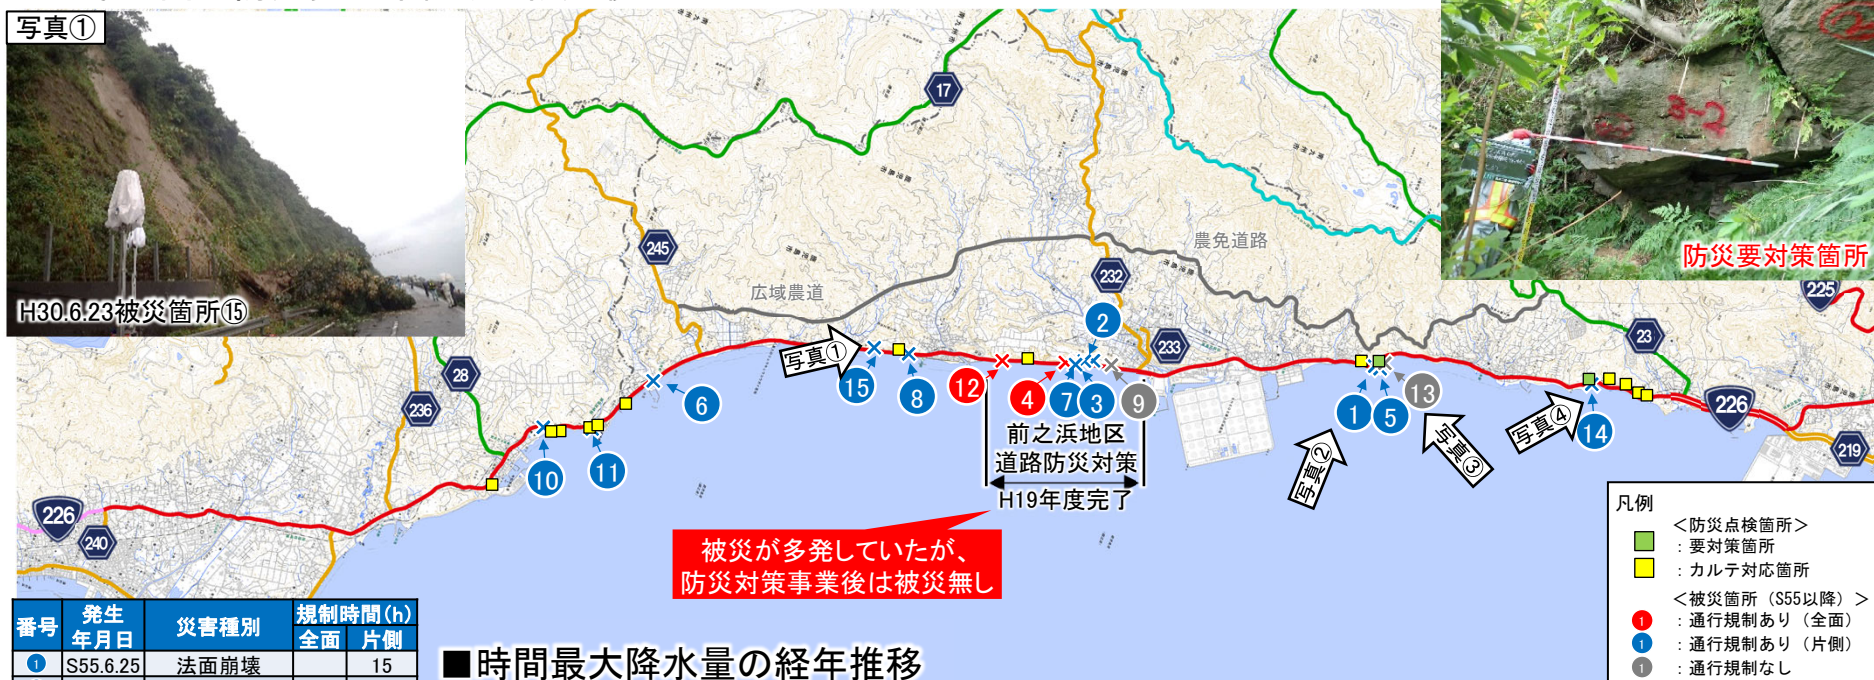
■対象区間の防災要対策箇所と被災履歴

- 対象区間は過去に災害による通行規制が発生しており、近年でもH24やH30に24h以上の通行規制が発生。
- 法面上部の巨大な転石等を防災危険箇所とした防災点検箇所(要対策・カルテ)が15箇所存在。
- 近年の異常気象により、過去の被災箇所と同様の地形を呈する区間全体としても災害発生リスクが高まっている。

番号	発生年月日	災害種別	規制時間(h)	
			全面	片側
①	S55.6.25	法面崩壊		15
②	S55.7.23	法面崩壊		39.5
③	S58.4.23	法面崩壊		1.5
④	S60.6.8	法面崩壊	3	2
⑤	S61.6.23	法面崩壊		23
⑥	H1.6.28	洗堀による沈下		5
⑦	H1.10.6	法面崩壊		5
⑧	H9.9.15	道路決壊	107.5	
⑨	H12.6.25	土砂流出		
⑩	H17.9.6	法面崩壊		14
⑪	H19.7.3	擁壁転倒		5.7
⑫	H19.7.11	土砂流出	8	3.2
⑬	H20.6.25	法面崩壊		
⑭	H24.6.27	法面崩壊		40
⑮	H30.6.23	法面崩壊		24.2

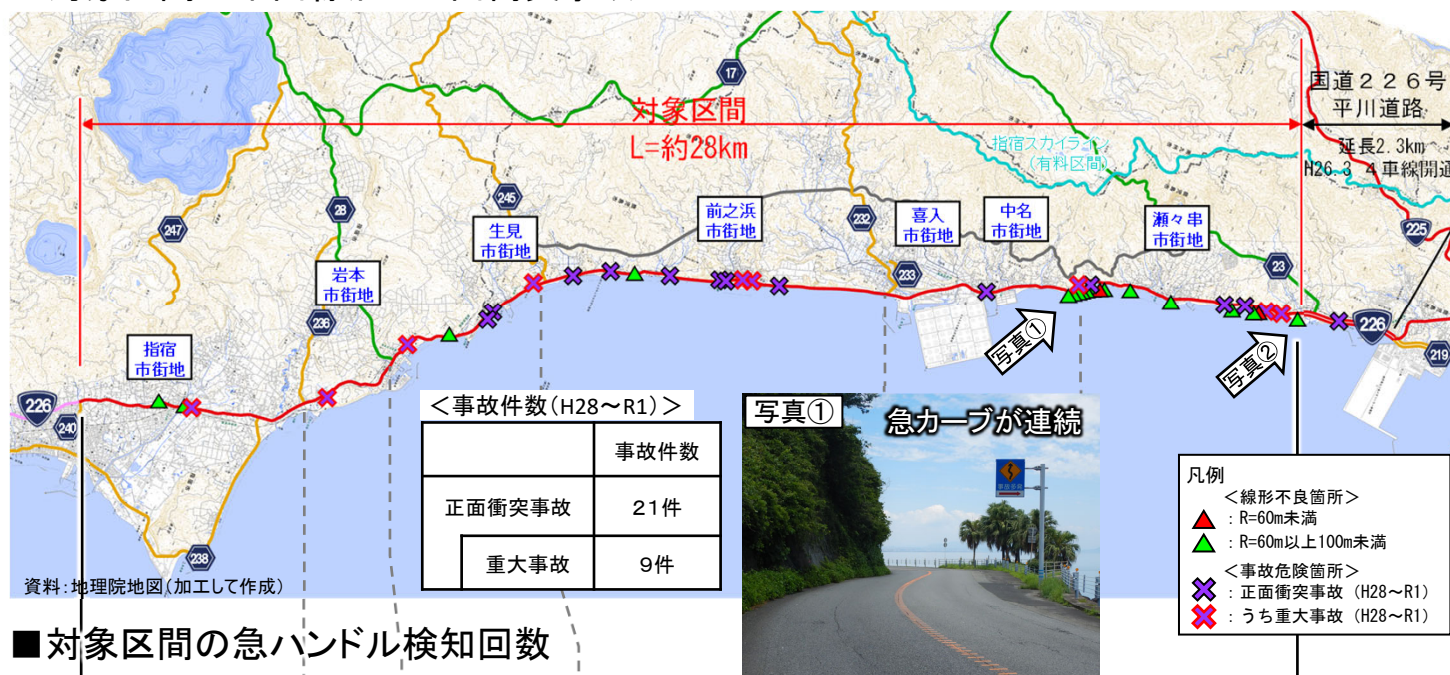
■対象区間の平面線形と正面衝突事故

- 対象区間のうち急カーブが連続している区間では、重大事故につながりやすい正面衝突事故が集中。
(延長当たりの正面衝突事故件数は、管内直轄平均の約2倍)
- 事故発生は平面線形不良箇所での発生傾向が高く、急ハンドルも多数検知されており、走行性・安全性向上が課題。

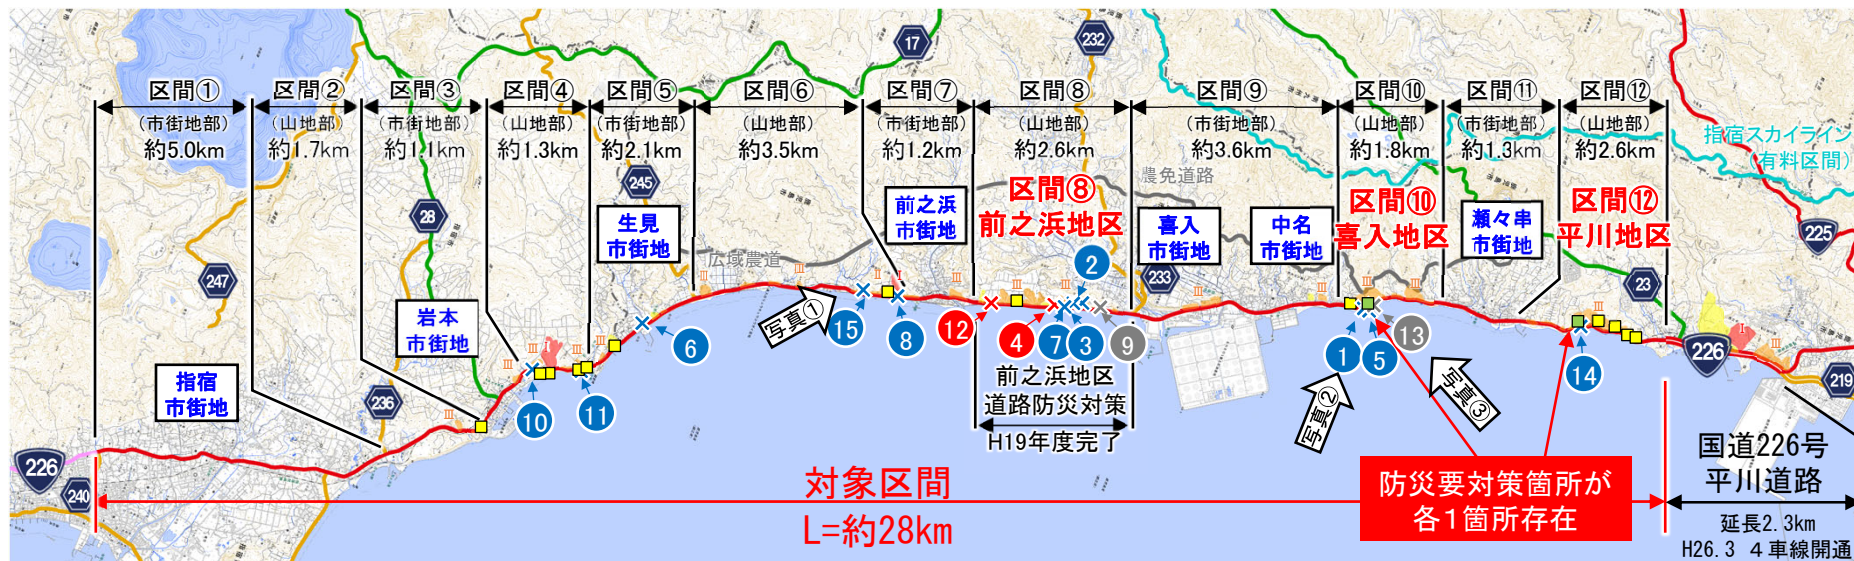
○区間毎の被災履歴は、「区間⑧(前之浜地区)」(H19防災対策完了)に次いで、「区間⑩(喜入地区)」の被災件数が多い。
 ○防災要対策箇所は、「区間⑩(喜入地区)」と「区間⑫(平川地区)」に各1箇所が存在。

区間①	区間②	区間③	区間④	区間⑤	区間⑥	区間⑦	区間⑧ 前之浜地区	区間⑨	区間⑩ 喜入地区	区間⑪	区間⑫ 平川地区
被災回数 (S55~)	0回	0回	0回	2回	1回	2回	0回	6回	0回	3回	0回	1回
防災要対策箇所数	0箇所	0箇所	0箇所	0箇所	0箇所	0箇所	0箇所	0箇所	0箇所	1箇所	0箇所	1箇所

H19に防災対策実施後は被災無し

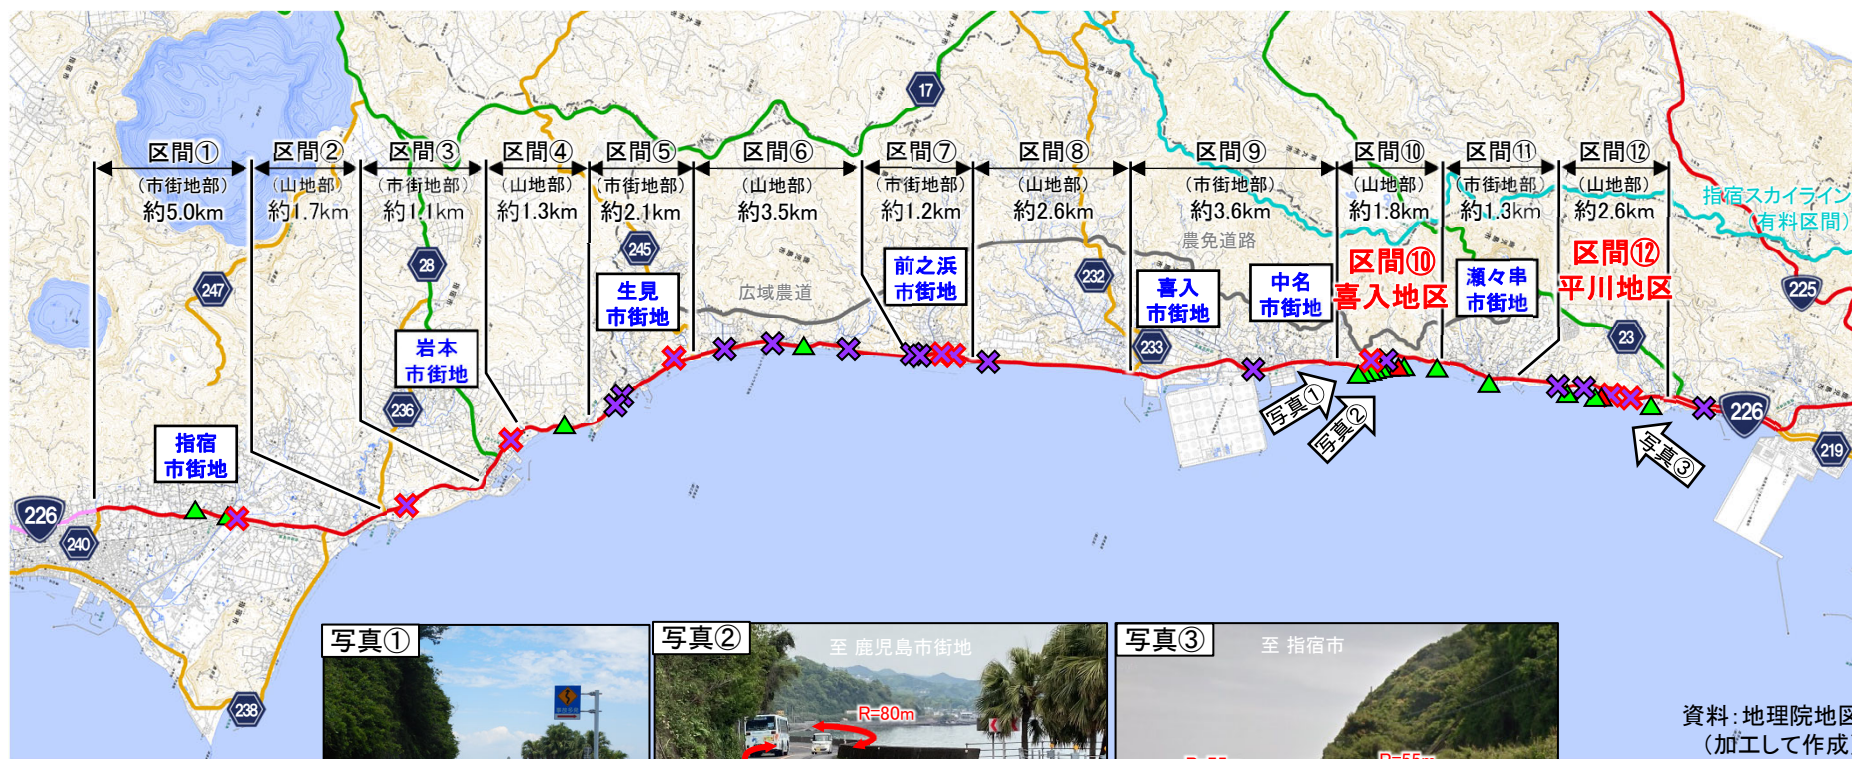
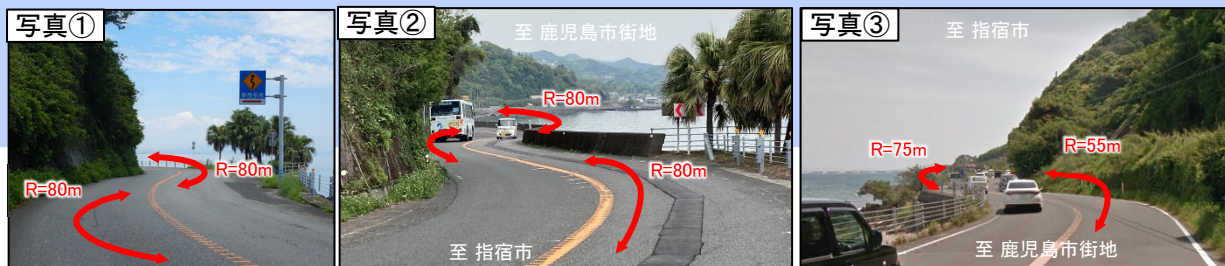
- 区間毎の平面線形不良箇所は、「区間⑩(喜入地区)」と「区間⑫(平川地区)」に集中。
- 平面線形R=100m未満の箇所が連続しているため、走行性・安全性が著しく劣る。

区間①	区間②	区間③	区間④	区間⑤	区間⑥	区間⑦	区間⑧	区間⑨	区間⑩ 喜入地区	区間⑪	区間⑫ 平川地区
平面線形不良箇所数	2箇所	0箇所	0箇所	1箇所	0箇所	1箇所	0箇所	0箇所	0箇所	9箇所	1箇所	4箇所

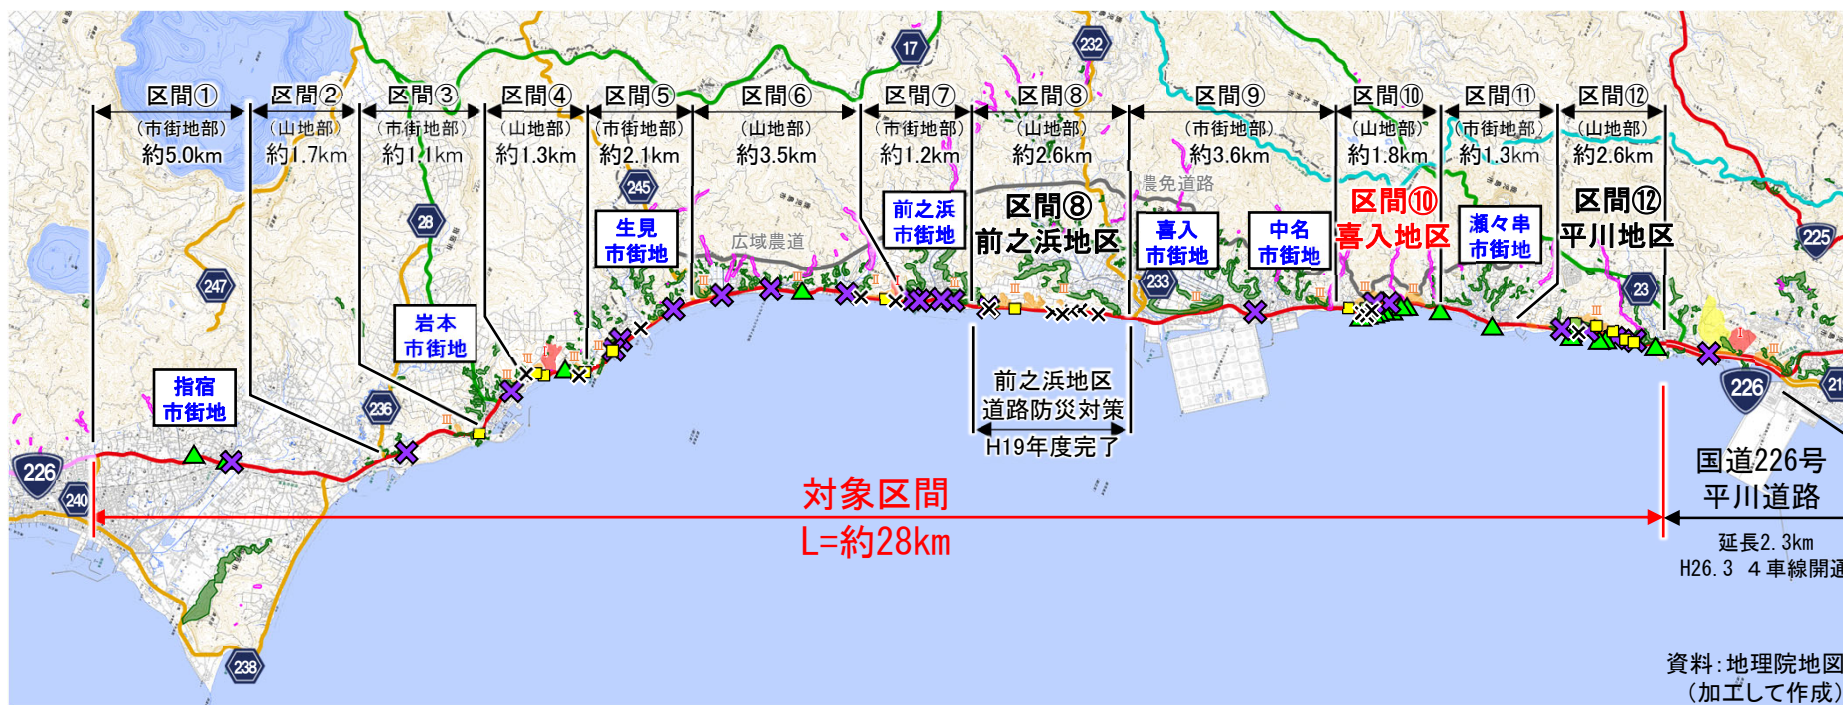
国道226号(指宿～平川)における対策検討の優先区間(案)

- 地域の現状や課題等を整理した結果、「区間⑩(喜入地区)」に課題が集中している。
- そのため、「区間⑩(喜入地区)」について、課題解決に向けた具体的な対策の検討を進める。
- 具体的な対策の検討にあたっては、越波・浸食・塩害の影響を踏まえた道路構造やコスト面等に留意する。

区間①	区間②	区間③	区間④	区間⑤	区間⑥	区間⑦	区間⑧ 前之浜地区 (対策済)	区間⑨	区間⑩ 喜入地区	区間⑪	区間⑫ 平川地区
被災回数(S55～)	0箇所	0箇所	0箇所	2箇所	1箇所	2箇所	0箇所	6箇所	0箇所	3箇所	0箇所	1箇所
防災要対策箇所数	0箇所	0箇所	0箇所	0箇所	0箇所	0箇所	0箇所	0箇所	0箇所	1箇所	0箇所	1箇所
平面線形不良箇所数	2箇所	0箇所	0箇所	1箇所	0箇所	1箇所	0箇所	0箇所	0箇所	9箇所	1箇所	4箇所
