# 第3回 川辺川の流水型ダムに係る環境保全対策 アドバイザー会議

## 説明資料 【熊本県が実施している取組】

熊本県 河川課

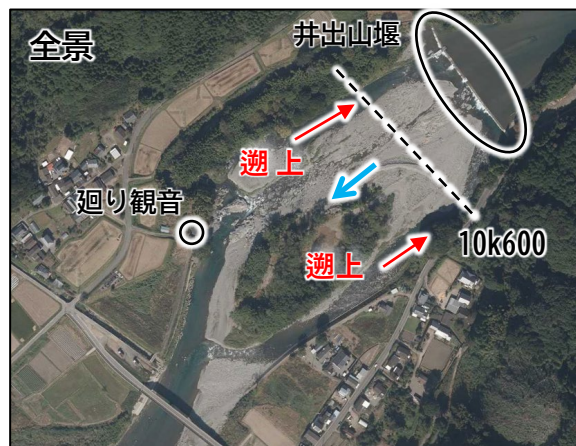
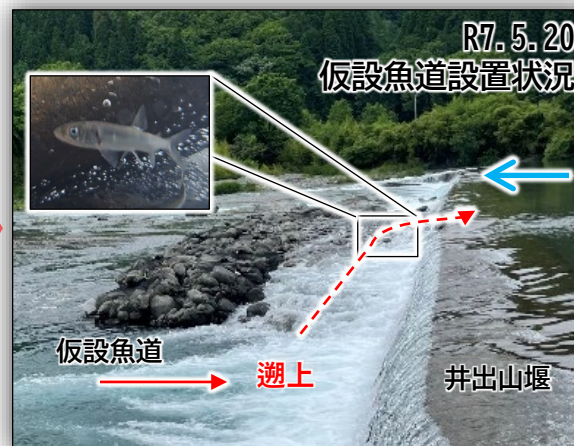
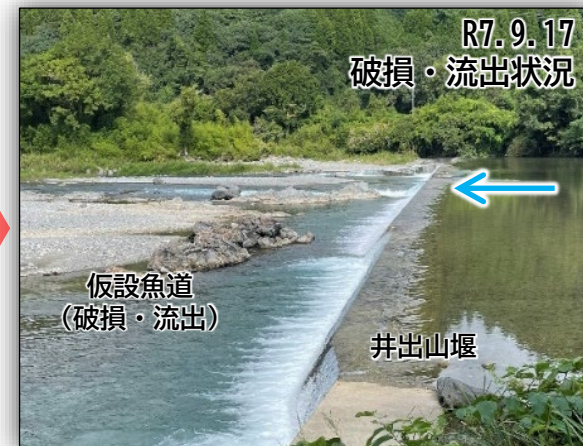
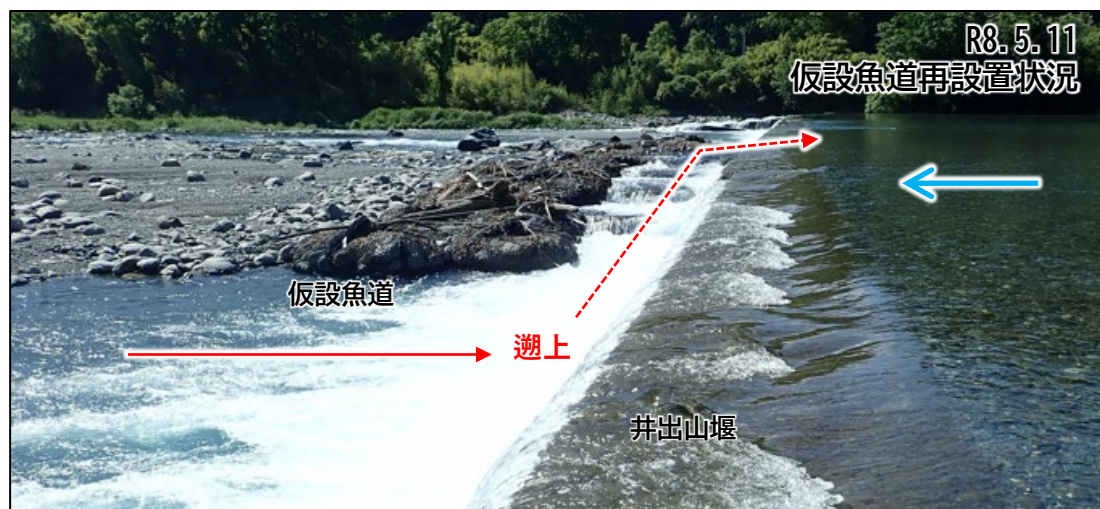
- アユ等の魚類が遡上できるよう現地の転石等を利用して仮設魚道を設置。(令和7年5月)
- 目視でアユの遡上を確認できたものの、令和7年9月の出水により破損・流出。
- 前回結果を踏まえ、前回より大型の袋詰め玉石の使用など、魚道の安定強化を図り、仮設魚道を再設置。(令和8年1月)

## 再設置した仮設魚道の概要

- ・ 材料の変更  
(2t型袋詰め玉石 ⇒ 4t型袋詰め玉石 に変更)
- ・ スロープ延長の変更  
(10m ⇒ 12m に変更)

- ・ 魚道幅：2m
- ・ 水深：0.09m～1.15m

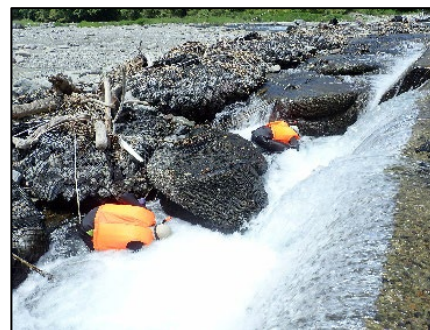
水中観測（潜水目視）

| 調査項目 | 調査方法 | 調査時期<br>・回数 |
|---|---|---|
| 水中観測 | <ul style="list-style-type: none"> <li>・潜水による目視確認</li> <li>・水中カメラでの動画撮影による遡上状況の記録</li> </ul> | アユ遡上時期5月に計3回実施 |

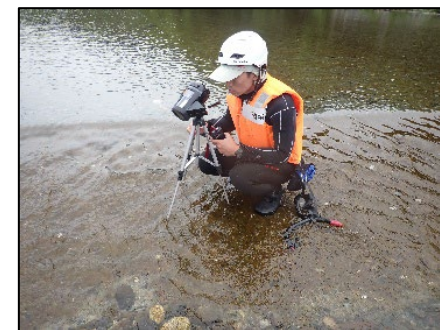
水中観測（動画撮影）

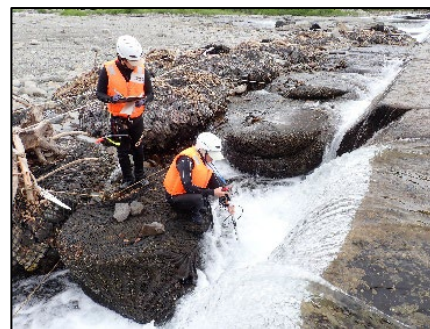
水中観測（物理環境測定）

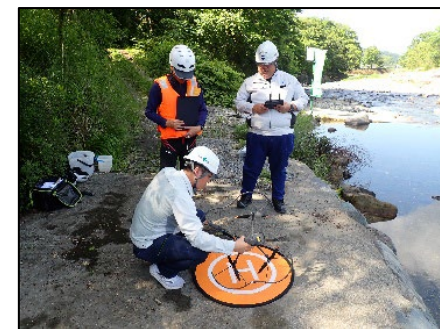
流況観測（ドローン撮影）

| 調査項目 | 調査方法 | 調査時期<br>・回数 |
|---|---|---|
| 流況観測 | <ul style="list-style-type: none"> <li>・ドローンによる動画撮影を実施する</li> <li>・魚道周辺の流況確認のため、流速、流況調査を行いPIV解析を実施(魚道入口及び出口を含む)</li> </ul> | アユ遡上時期5月に計2回実施 |

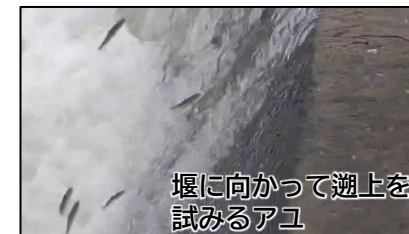
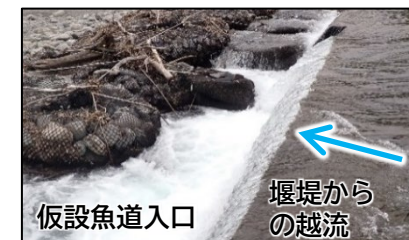
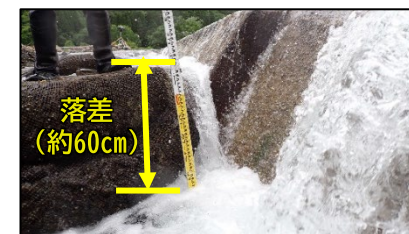
| 評価項目 | 考察 | 評価 |
|---|---|---|
| ①魚道入口に集まれるか | 堰堤全体から越流しているため、魚道入口における呼び水流(誘引流)が不明瞭となり、魚類が魚道入口を認識しにくい。 | △ |
| ③魚道を上れるか | アユの遡上・遊泳には十分な水深・流速が確保されており、アユの遡上は可能であるが、遡上を妨げる大きな落差(※)を確認。<br>(※)出水により袋詰め玉石が移動し、落差が生じた | △ |

・魚類が魚道入口をより認識しやすくするために、魚道入口を堰堤の越流部から離す、もしくは入口の範囲を広げることが考えられる。

・袋詰め玉石は、水圧によって変形しやすいため、材質の見直しが考えられる。

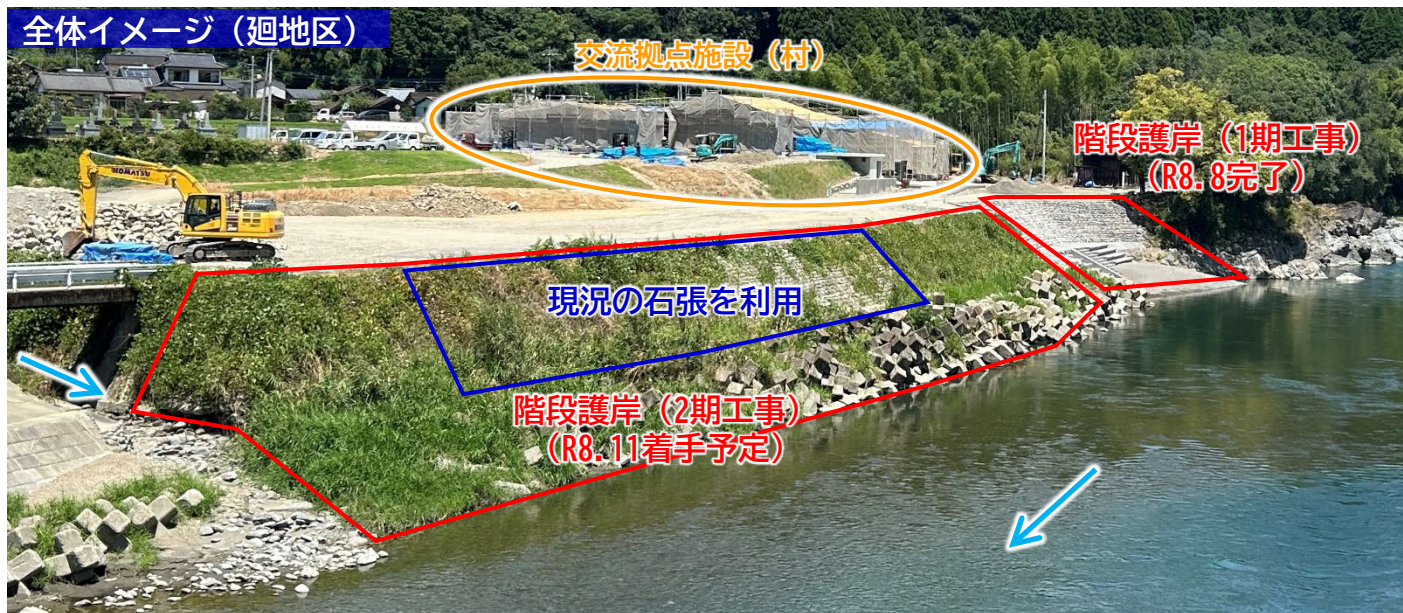
全体イメージ (廻地区)

整備内容

…村が整備を進める施設であり、アートポリスを活用し実施。

…河川へのアクセス性を向上させ、交流拠点施設と連携した階段護岸の整備。

…既存の石積を生かし、河川環境や景観に配慮。

- 廻地区では、人と河川とのふれあい空間の保全・創出や良好な環境を維持するために、相良村が進めている川辺川魅力創造事業(交流拠点施設の整備)と連携し、階段護岸の整備を進めている。
- 8月に階段護岸(1期工事)が完了。村で取り組まれている交流拠点施設は、年度内に一部供用開始を目指し、整備が進められている。

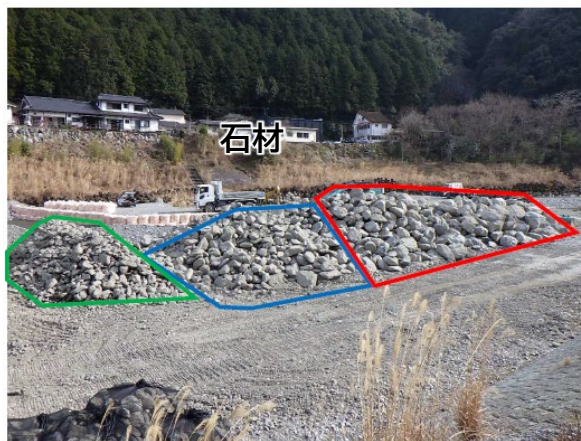
- ・河川環境、景観に配慮するため、川辺川で発生した石材を階段護岸の材料として使用。

- ・**赤枠部分**は巨石（0.8m～1.5m）であり、低水護岸部に使用。
- ・**青枠部分**は玉石（0.3m～0.6m）であり、高水護岸部に使用。
- ・**緑枠部分**は石材が小さいため、中詰材として使用。

- 廻地区の階段護岸整備にあたり、石積の材料については、河川環境、景観に配慮するため、川辺川で採集した石材を使用。
- 廻地区上流右岸の小河川の河川環境保全に向けた取り組みとして、安定的な水量を確保できるよう、上流側に袋詰め玉石による導流堤を設置。

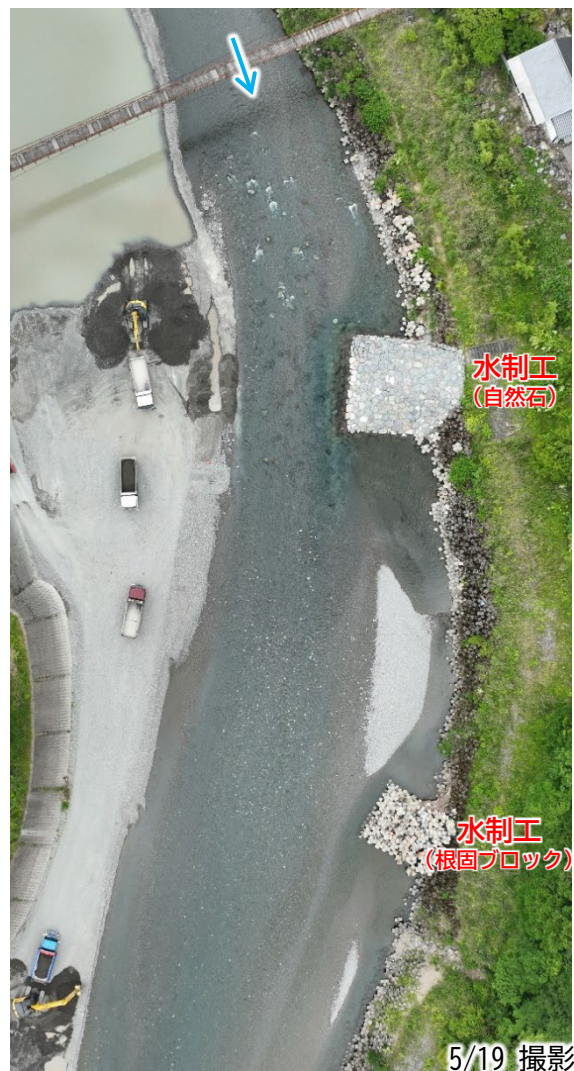
水制工周辺状況

- 5月19日に実施した現地踏査では、出水期前の瀬淵、砂洲、河床材料の分布状況を確認。
- 流心部は早瀬や平瀬、水制工の上流～前面には淵が形成されている。
- 河床材料は、流心部や水制工の上流側には砂礫が広がり、下流側には砂が堆積している。
- 出水期後の11月頃に2回目の現地踏査を実施予定。

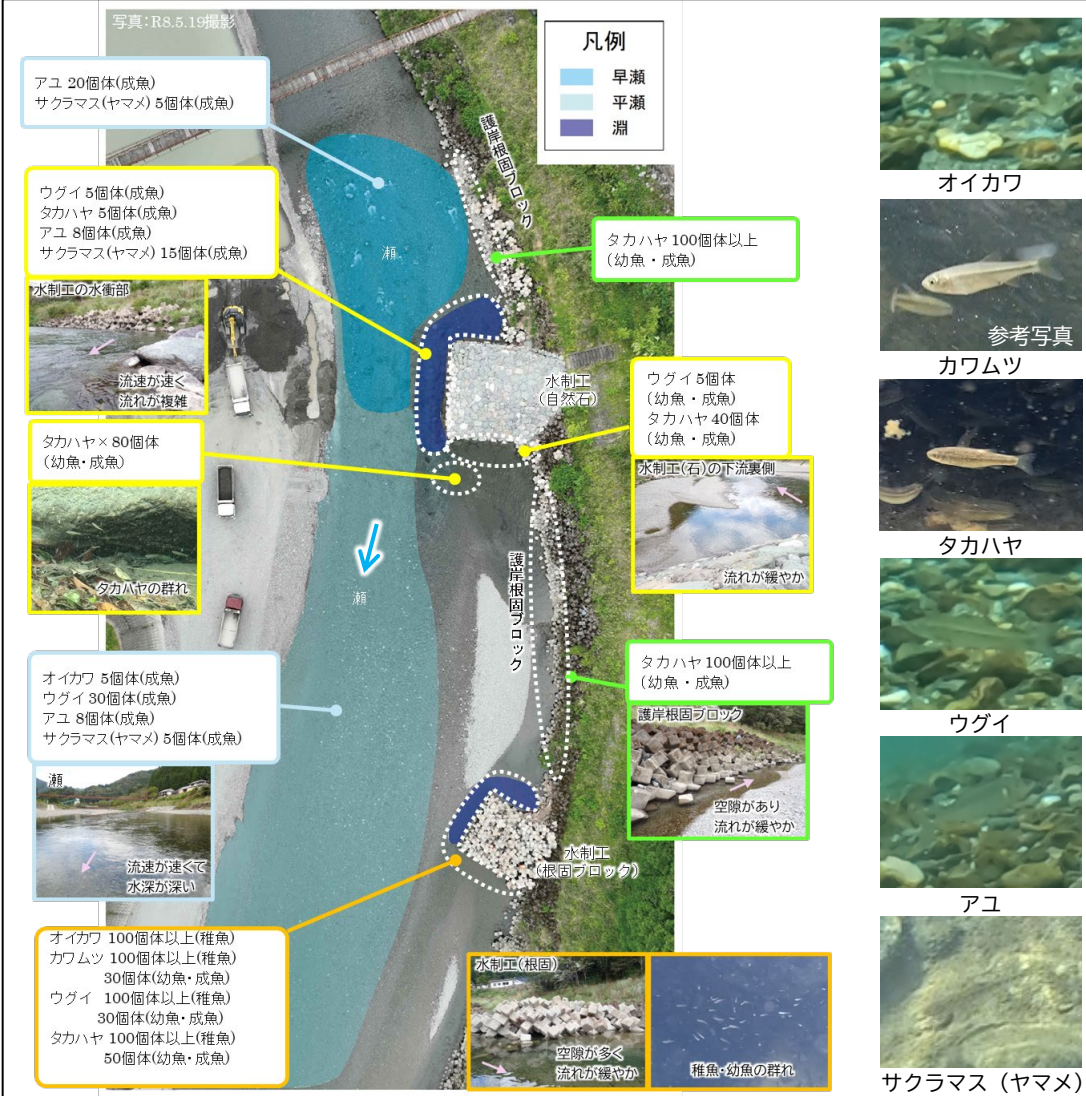
確認された魚類の個体サイズ 単位：cm

- 魚類の活動期である夏季(8月17日)に魚類調査及び環境DNA調査(現在、分析作業中)を実施。  
○魚類調査では、水制工周辺で6種の魚類を確認。  
○水制工(自然石)では、上流側でアユやヤマメ等の成魚を確認、下流側ではウグイやタカハヤの幼魚・成魚を確認。  
○水制工(根固ブロック)では、主にオイカワ、カワムツなどの稚魚・幼魚を確認。

※目視確認のため、個体サイズはあくまでも目安
