# 霧島火山防災検討委員会

## 平成 23 年度第 1 回（通算第 5 回） 霧島火山緊急減災砂防計画検討分科会

#### <（新燃岳・御鉢）緊急減災計画>

平成 23 年 10 月 17 日

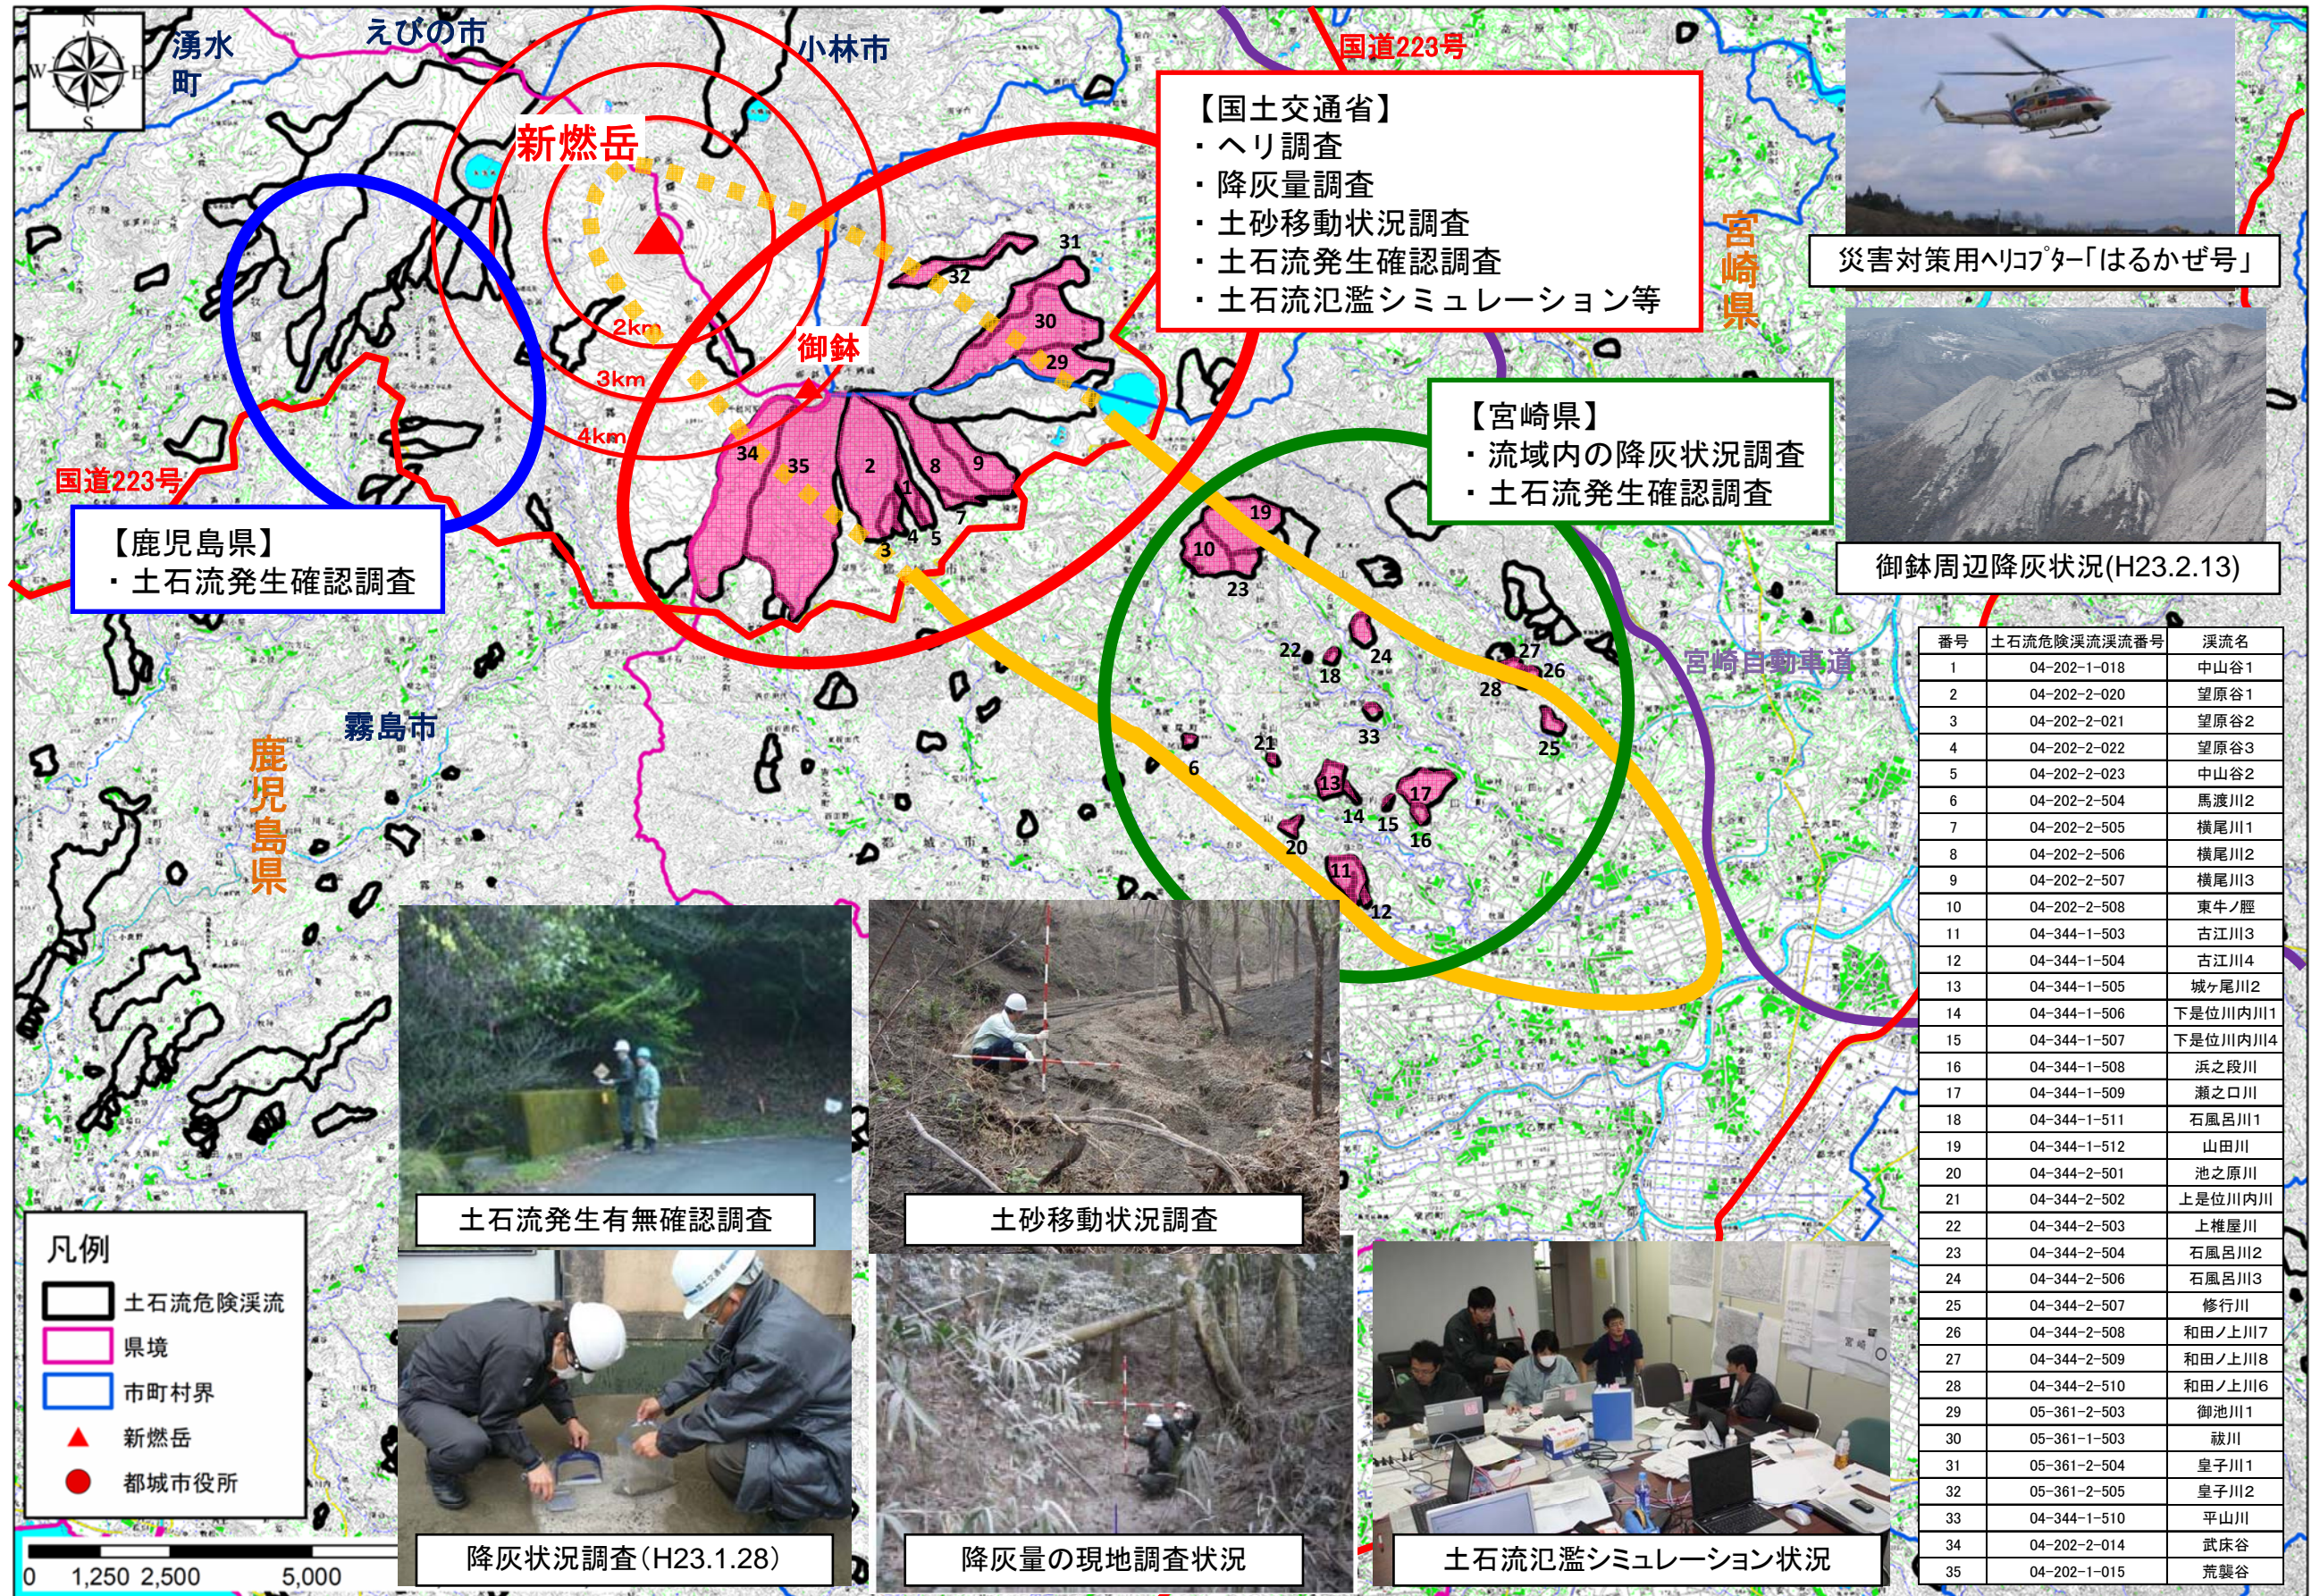
図 11 緊急調査実施状況図

- ◆噴火直後には、現地調査やヘリ調査が実施可能である。ただし、火口周辺は立入規制となるため、規制範囲内の現地調査ができなくなることに留意する。
- ◆ヘリ調査や航空写真(斜め写真)により、情報を得ることができた。ただし、定量的な把握は難しく、情報の有効性については今後も検証が必要である。
- ◆航空レーザ測量や衛星画像は、安全性の確保や気象条件に左右されたため、新燃岳噴火への対応に活用可能なデータを適時に得られなかった。
