霧島火山防災検討委員会

平成 23 年度第 3 回（通算第 7 回） 霧島火山緊急減災砂防計画検討分科会

<（新燃岳・御鉢）緊急減災計画>

平成 24 年 2 月 23 日

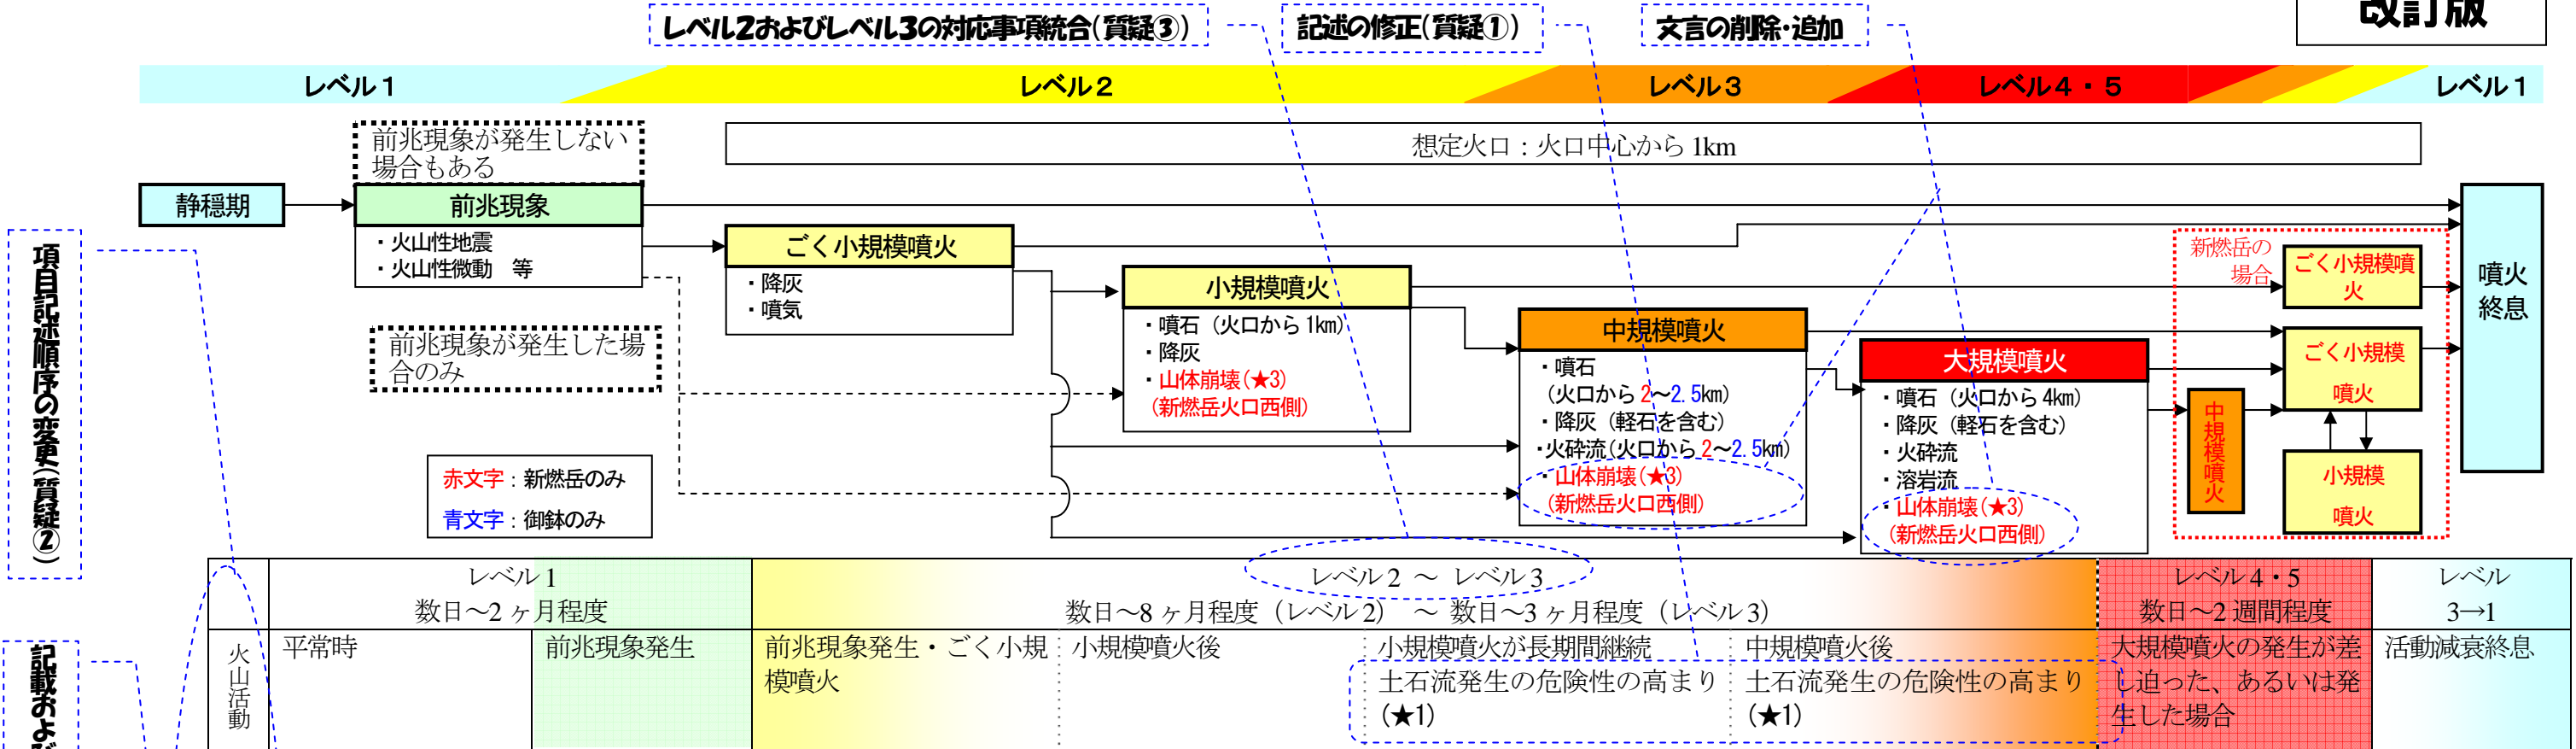
図3 新燃岳と御鉢の緊急減災対策の概要(平成23年新燃岳噴火をふまえた今後想定されるシナリオを整理)

緊急調査	基本情報のデータベース化 自動降灰量計の準備	改正土砂法に基づく緊急調査、ヘリ調査、衛星データ取得	リアルタイムハザードマップの提供(土石流氾濫の危険が想定される範囲等の情報を提供)		
緊急ソフト対策	基本対策の整備 緊急監視観測機器の準備	火山活動に関する情報収集	監視観測体制の強化	リアルタイムハザードマップの提供(火砕流、溶岩流等の影響範囲等の情報を提供)	監視観測機器の緊急設置 降灰の影響等による土石流に対応した基準雨量の設定
緊急ハード対策	基本対策の整備 緊急減災対策の内容確認・必要に応じて見直し 資機材の備蓄			災害ポテンシャルの再評価 対策箇所の選定 資機材の調達 工事の開始	噴石火砕流の影響範囲内(新燃岳は火口から2km、御鉢は火口から2.5km以内)の施工の中止、あるいは無人化施工への移行
					火砕流の想定到達範囲では工事の中止
					計画見直し 恒久対策に移行
					計画見直し 恒久対策に移行

(★1) 有珠山、雲仙普賢岳、桜島、三宅島等の噴火に伴う降灰後の土石流発生実績から、平成21年度計画では「10cm以上の降灰堆積を確認」した時としたが、具体的な数値は設定せず、改正土砂法に基づく緊急調査結果を踏まえた降灰厚や火山灰の質(粒径等)を考慮して「土石流発生の危険性の高まり」を評価する。なお、平成23年1月以降の新燃岳噴火では、降灰厚1cm以上の範囲で下流に被害をもたらす大規模な土石流は発生していない(平成24年2月時点)。
 (★2) 噴火警戒レベルは土石流の発生時期と対応したものではない。小規模噴火による降灰が、長期間、断続的に続いて火山灰が累積した場合には、降雨時に土石流が発生しやすくなる。また、降灰後の降雨による土石流は、噴火活動終息後も発生する可能性があるため、恒久対策を実施する。
 (★3) 噴気口の形成に伴って斜面を構成する火山岩の一部が劣化している可能性があり、その付近で噴火口が形成された場合、斜面の一部が崩れる可能性がある。

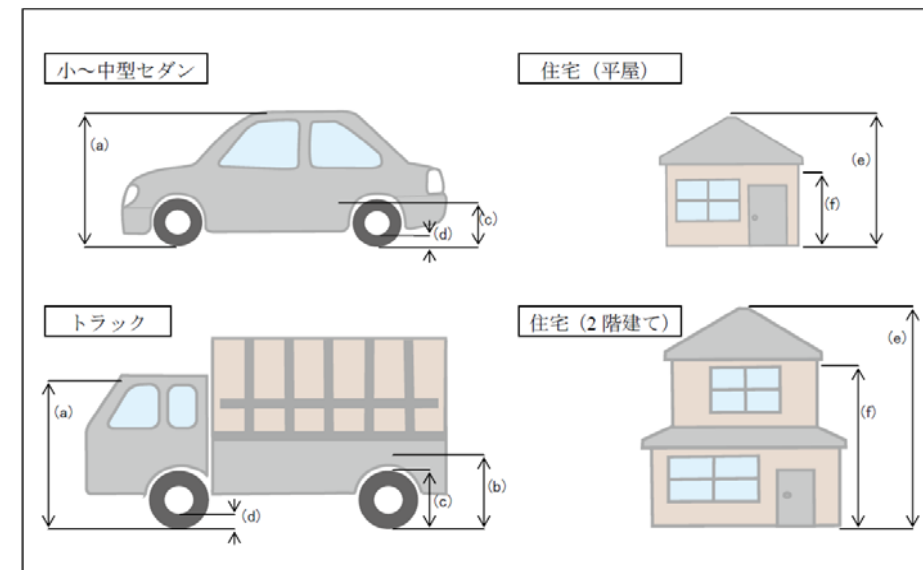
目安となる物	目安となる物の高さ	
白赤ポール	2cmの長さで20cm間隔の色分け (予め目立つ色に着色して設置し、位置情報を取得)	
自動車	車高 (a)	(小～中型セダン)150cm程度 (トラック)200cm程度
	床面地上高 (b)	(トラック)約90cm(80～100cm)
	タイヤ外径 (c)	(小～中型セダン)約60cm(50～75cm) (トラック)約90cm(80～105cm)
	設置面からの タイヤ高さ (d)	(小～中型セダン)約10cm(8～15cm) (トラック)約15cm
	道路関係・ 交通標識等	センターラインの塗装厚 0.5mm以下
	ガードレールの最下段ケーブルの高さ 43cm	
	ガードレールのビーム中心高 60cm	
	視線誘導標識(反射体)の支柱の高さ 標準90cm	
	車両防護柵(ガードレール等)上端までの高さ 原則60～100cm	
	道路標識(標識板路側式)下端までの高さ 標準180又は250cm以上	
	道路標識(標識板片持・門型式等)下端までの高さ 標準500cm	
	登山道案内標識 150cm程度	
	電柱 10m程度(9m～13m)	
	バス停 180cm程度	
人口構造物等	住宅 最高高さ (e)	(平屋)5m程度 (2階建て)8m程度
	住宅 軒高 (f)	(平屋)3m程度 (2階建て)6m程度
	防災施設高さ	2m～15m程度

- I (机上作業) 事前に「目安となる物」(登山道標識、住宅、小屋、巨岩や樹木等)の位置を把握。
- II (机上作業) ヘリからの確認地点(「目安となる物」)を立体マップ等に記載。該当箇所の写真集を事前準備。
- III (ヘリ調査) ヘリ搭載 GPS および立体マップ、写真集等を参考に、目視により「目安となる物」が見えるかどうかを確認、または、望遠高解像度カメラによる写真撮影。
- IV (机上調査) ヘリ調査の結果を踏まえ、降灰厚を推定。

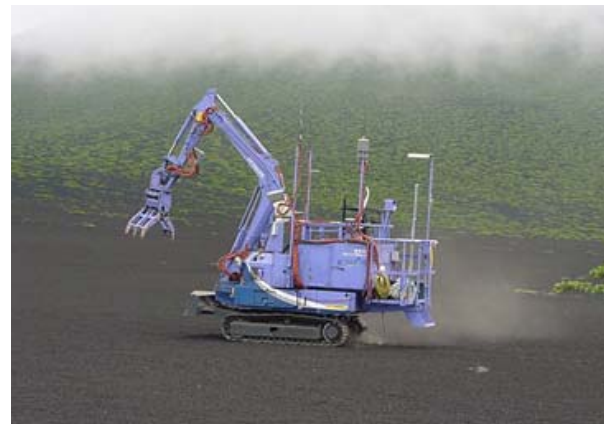
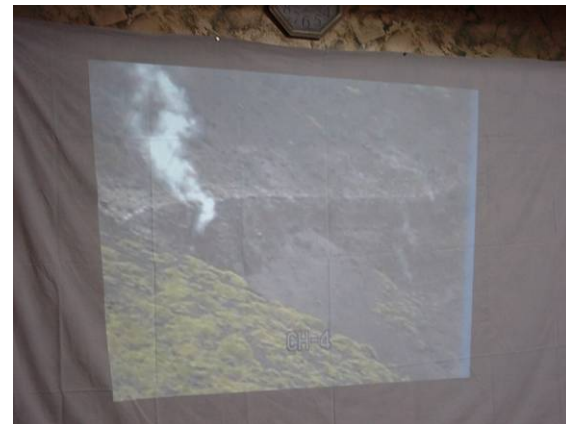
無人火山探査移動ステーション（MOVE）の開発

MOVE から送信された映像

- ※ カメラや観測機器を取り付けた無人重機。活動中の火山の火口周辺に接近してデータやサンプルを取得できるツールとして期待できる。
- ※ 火口カメラが被災したときの代替としても使用が可能

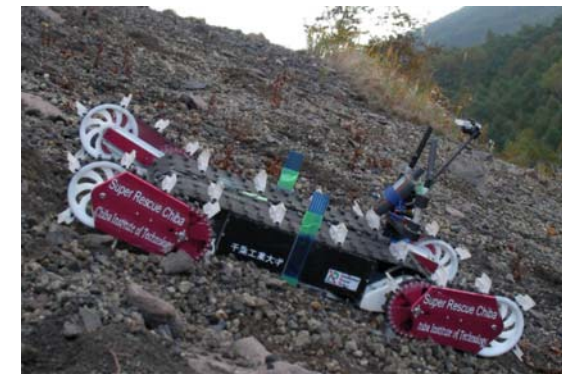
<タイプ1>→救助ロボットの改良版（“Quince (改)”）

重量：30kg 以下、クローラダンプ等で登山道からおろして登らせるタイプ

バッテリー：ビデオカメラのバッテリーで 1.5～2.0hr 程度稼働可能

走行性能：平均 25° の斜面を登坂可能、ただし、斜面横断については下へスリップしてしまうため、今後の改良が必要。
こぶし大の礫だったら乗り越え可能。

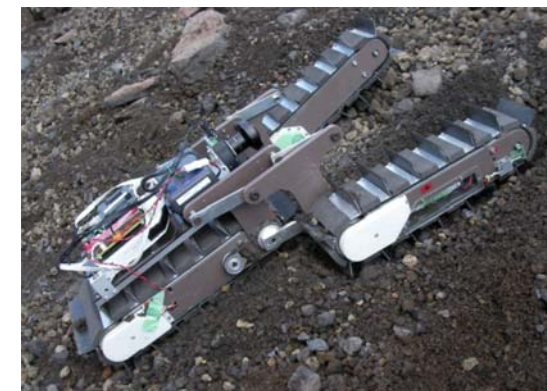
<タイプ2>（“Track Walker”）

重量：12kg、無人ヘリで持って行くタイプ（無人ヘリの最大積載重量は 20kg）

バッテリー：エネルギーで 1.5hr 程度稼働可能

走行性能：平均 25° の斜面を登坂可能、斜面横断については実験していない。

速度は 15～20cm/s 程度（現在高速化検討中）

- ※ 現在は走行実験のみで観測項目の検討まで到達しておらず、カメラを搭載して火口付近を近距離から観測することを目的としている。

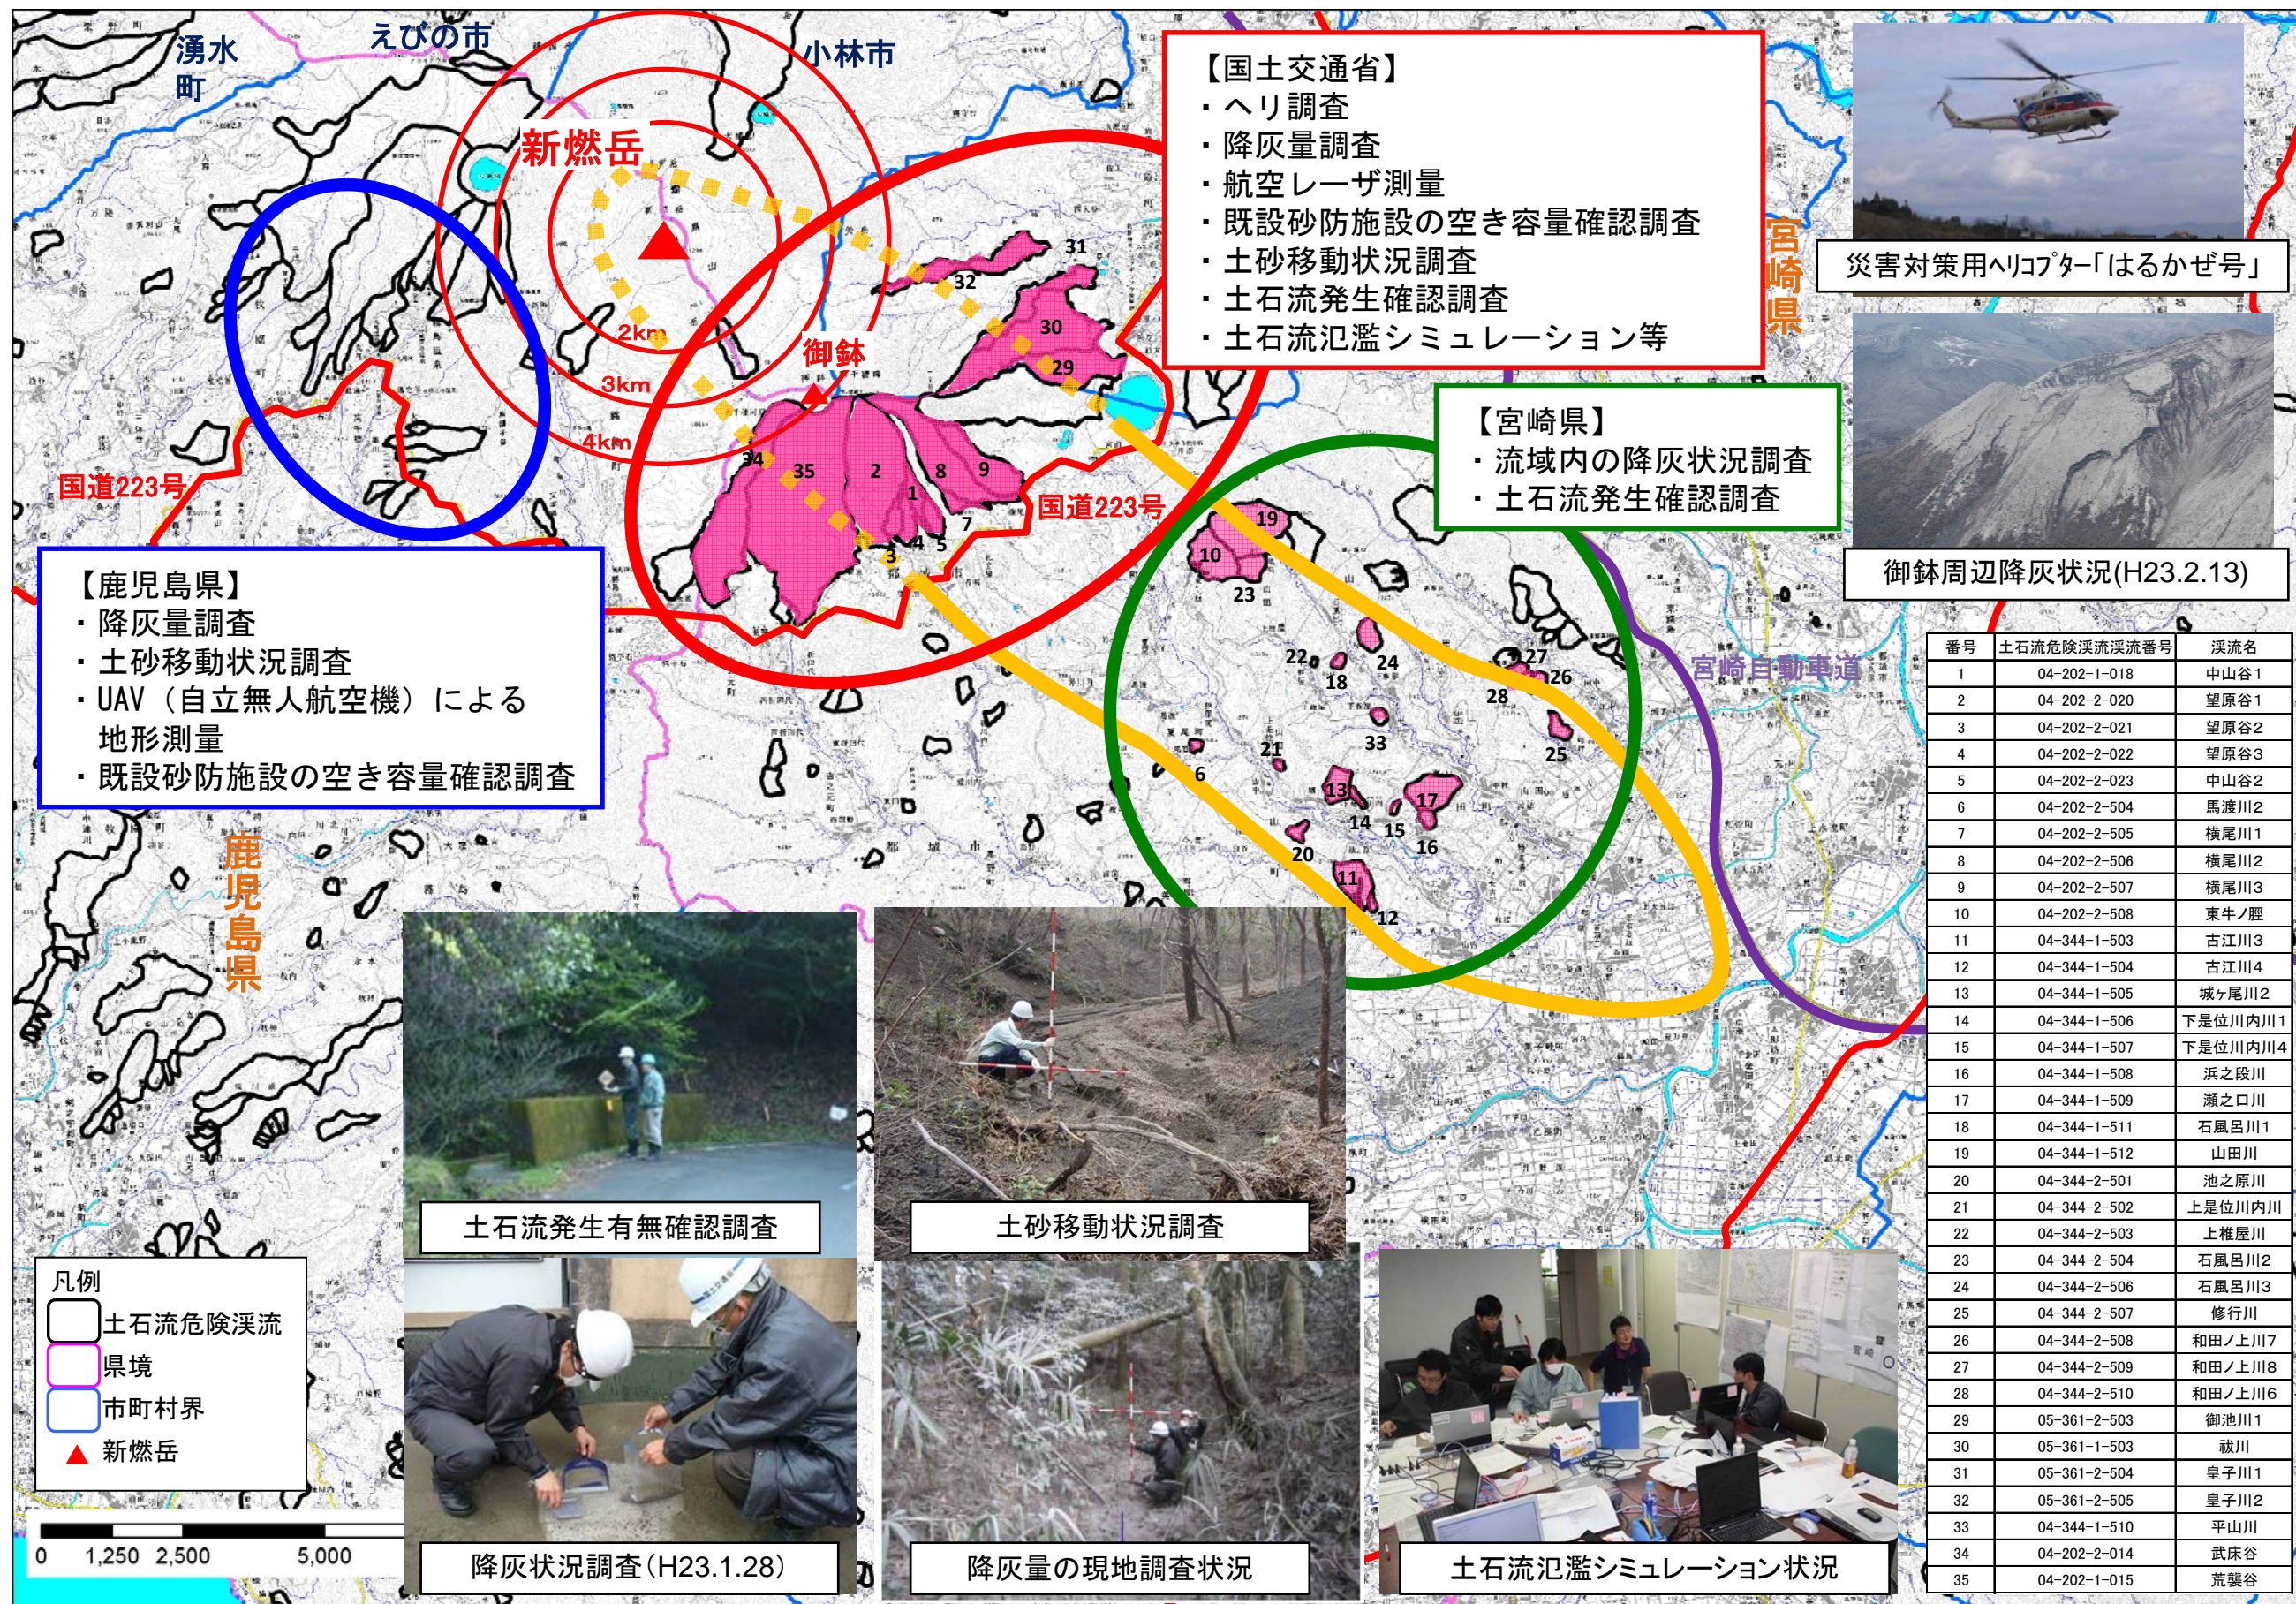
図 5 緊急調査実施状況図

<国土交通省、宮崎県、鹿児島県が実施した緊急調査>

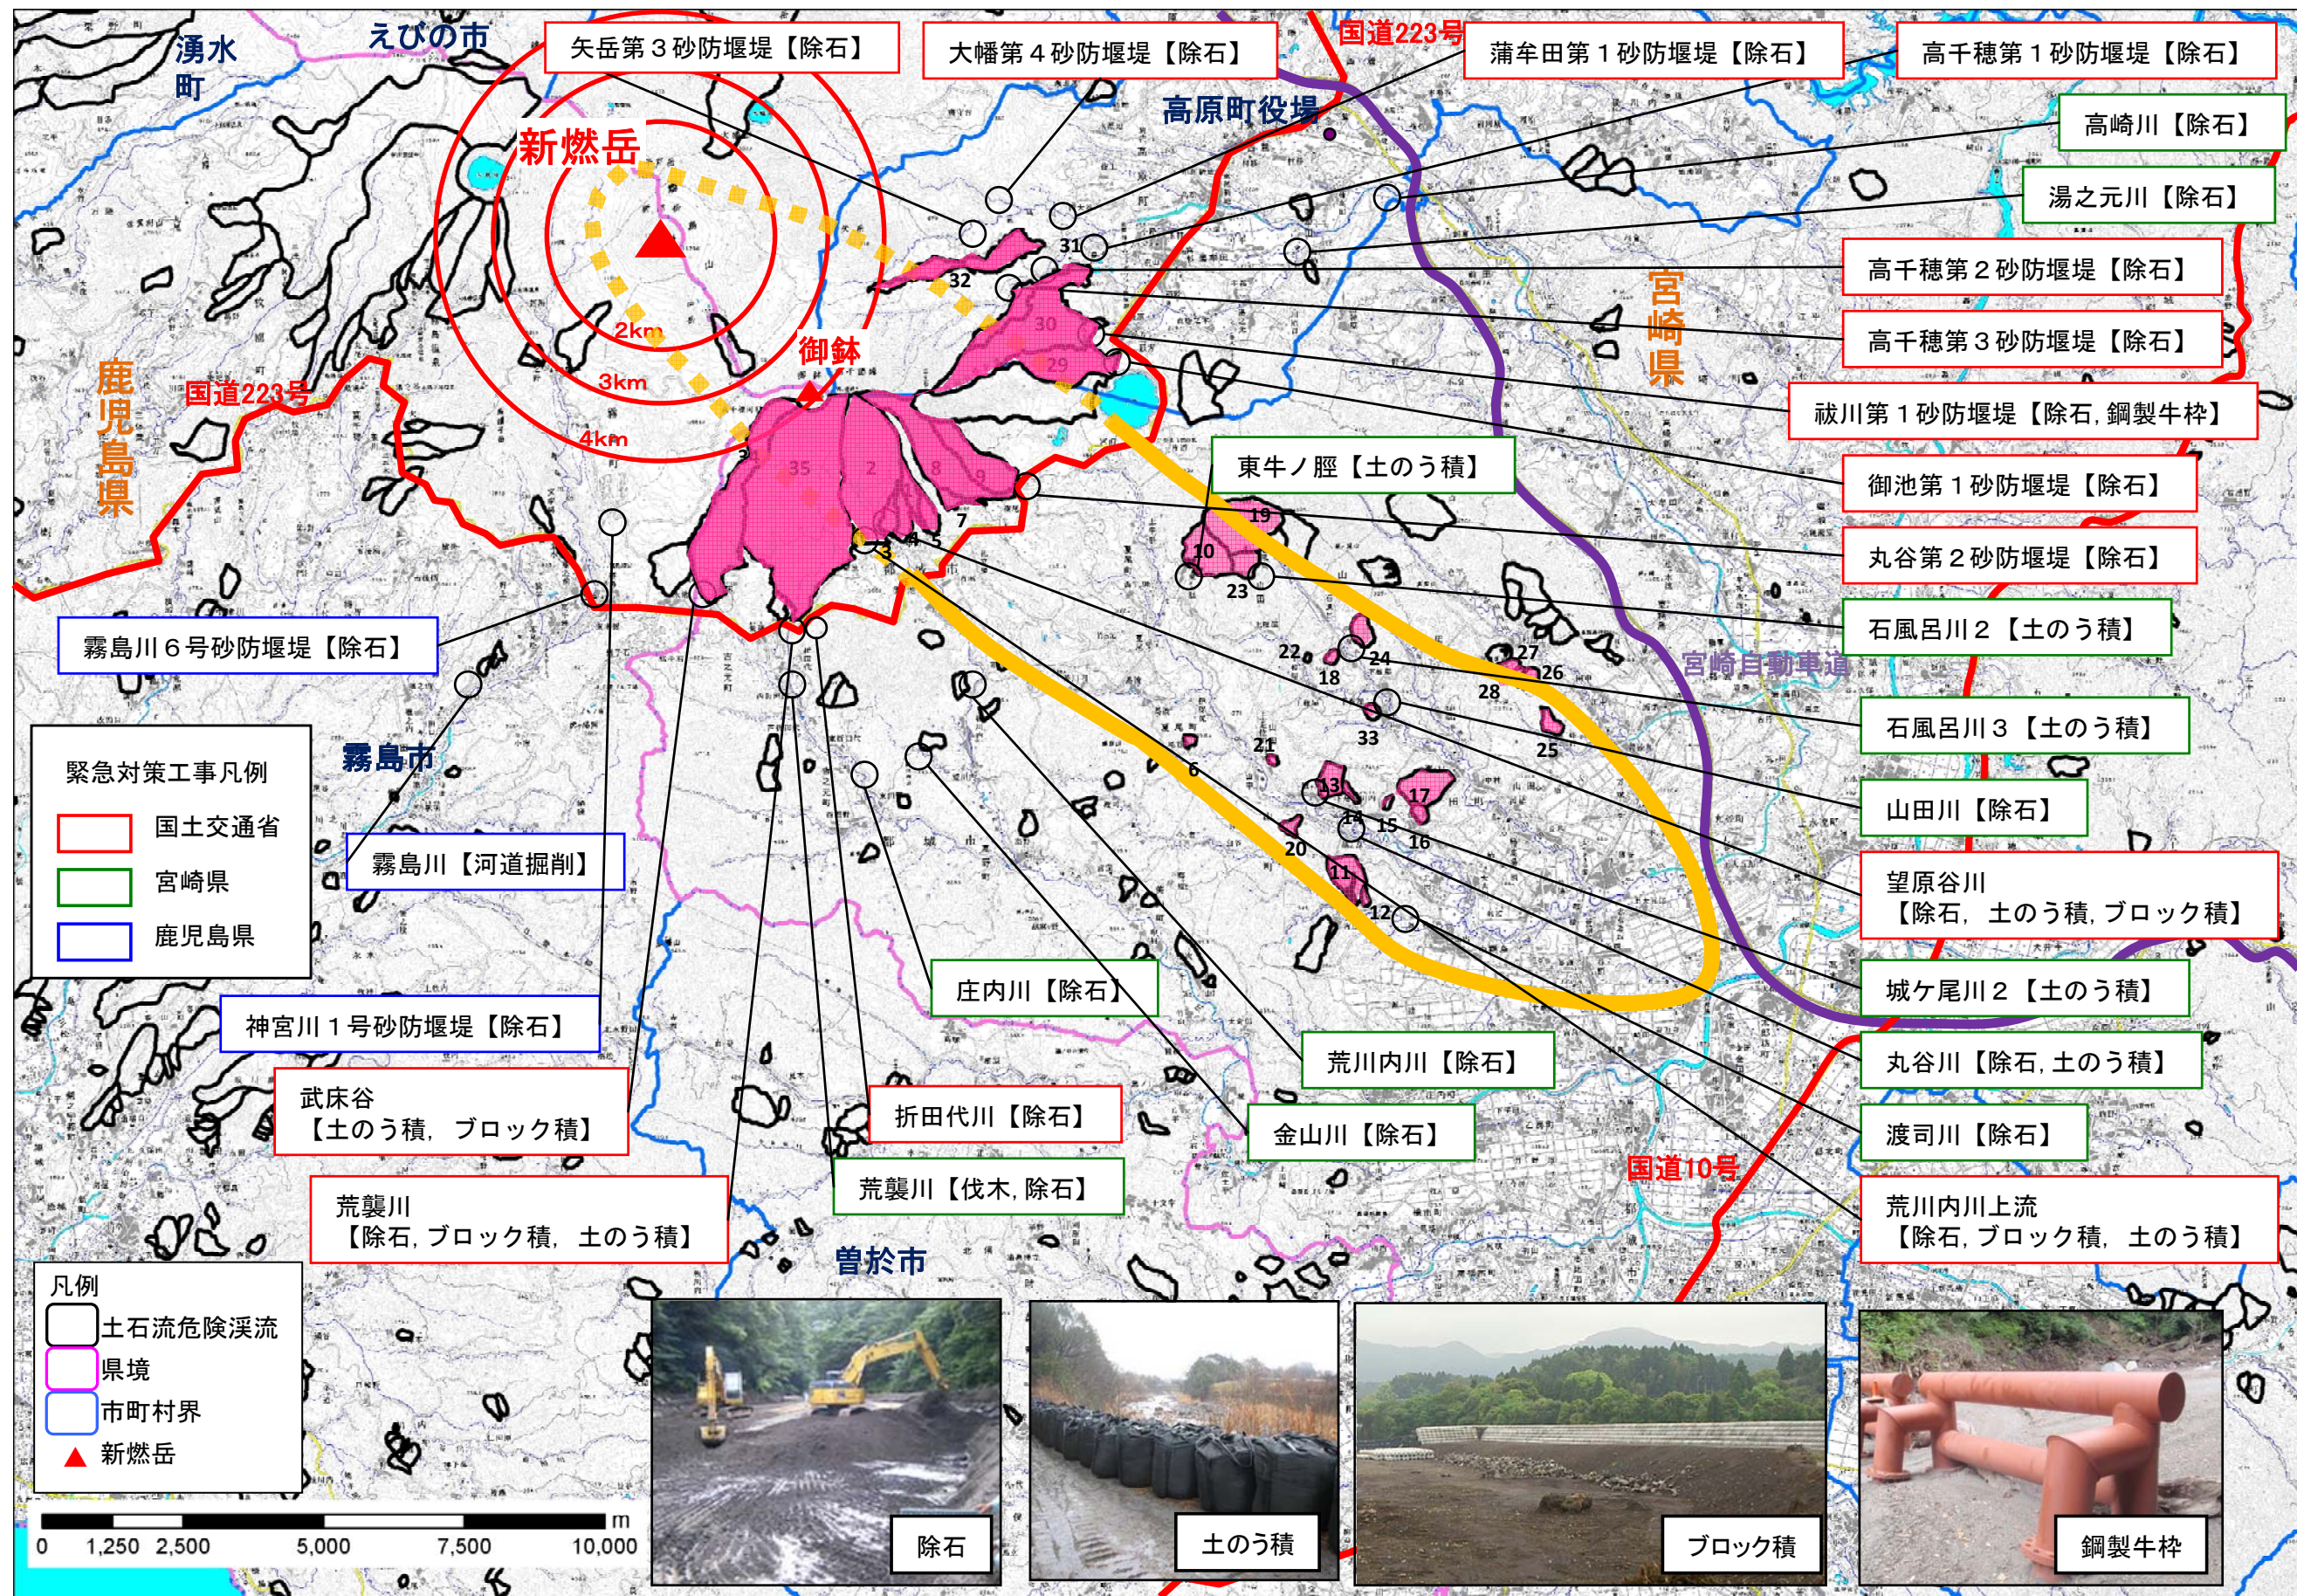
図 7 緊急ハード対策実施位置図

＜国土交通省、宮崎県、鹿児島県が実施した緊急ハード対策＞
