国道10号・220号 安全性向上検討委員会

第二回委員会

宮崎河川国道事務所・延岡河川国道事務所

平成28年3月10日

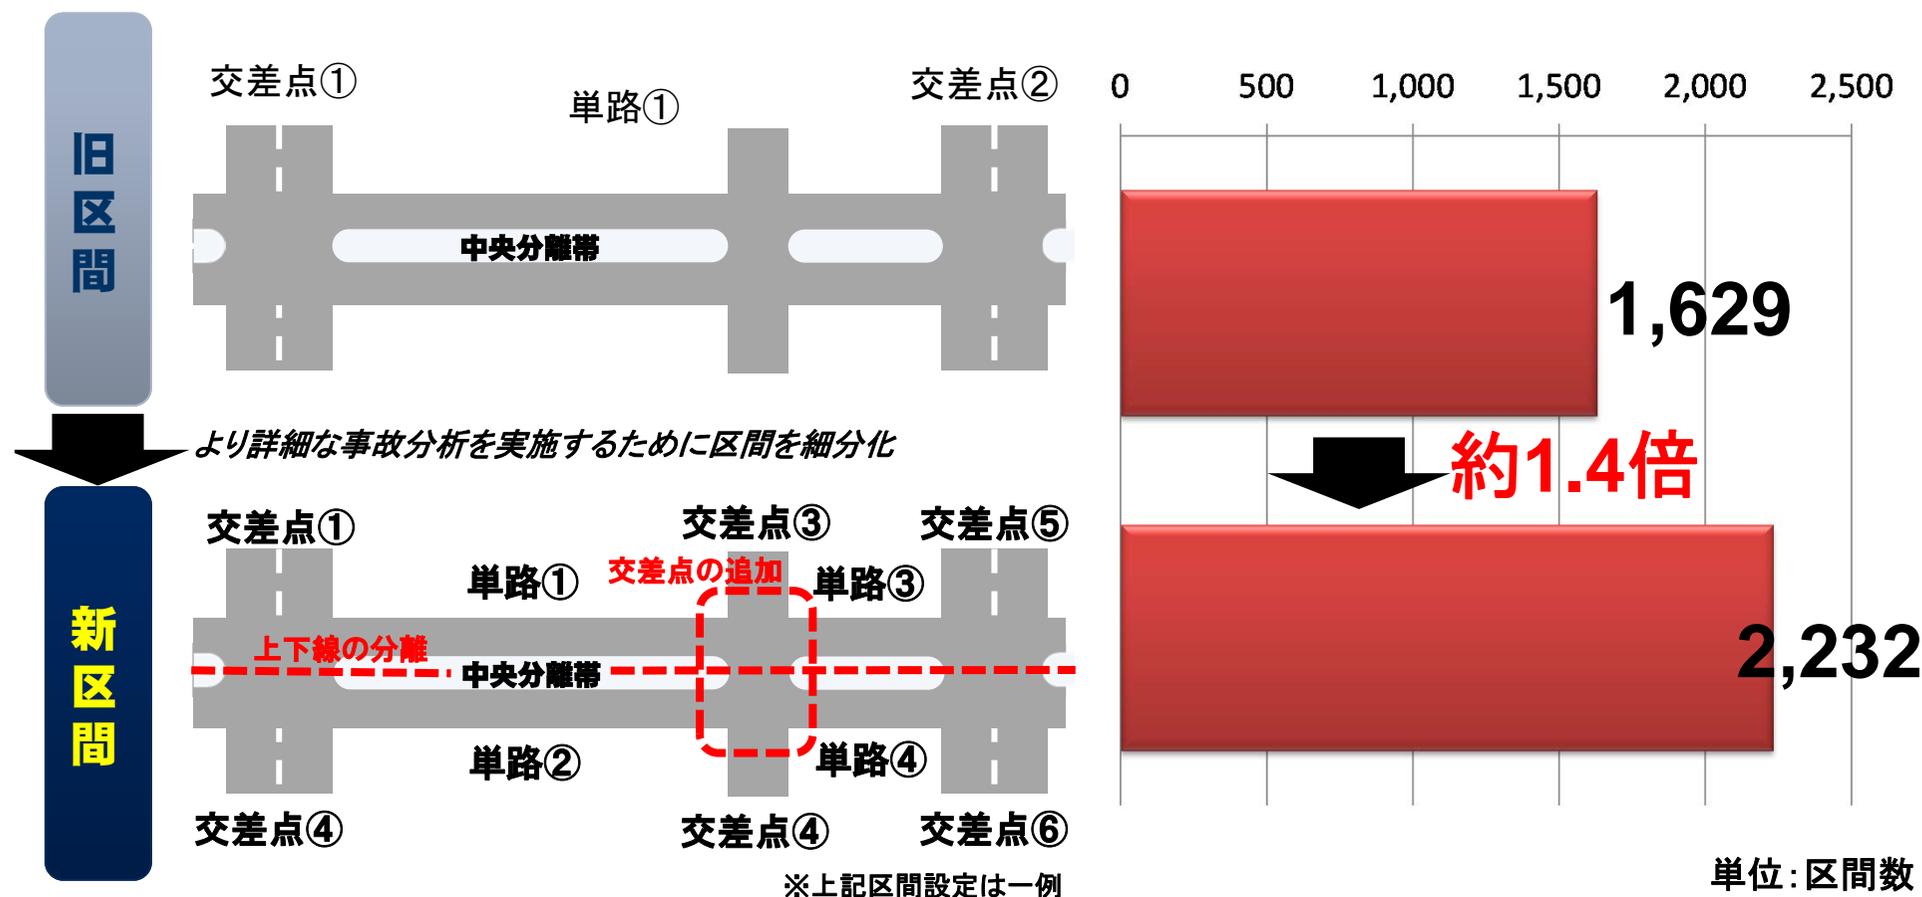
(5) 区間数の変化

- 事故危険区間リストの抽出に用いた事故データの集計単位の変更（H23～）
- これに合わせて、新たな区間にて事故危険区間リストを再度抽出

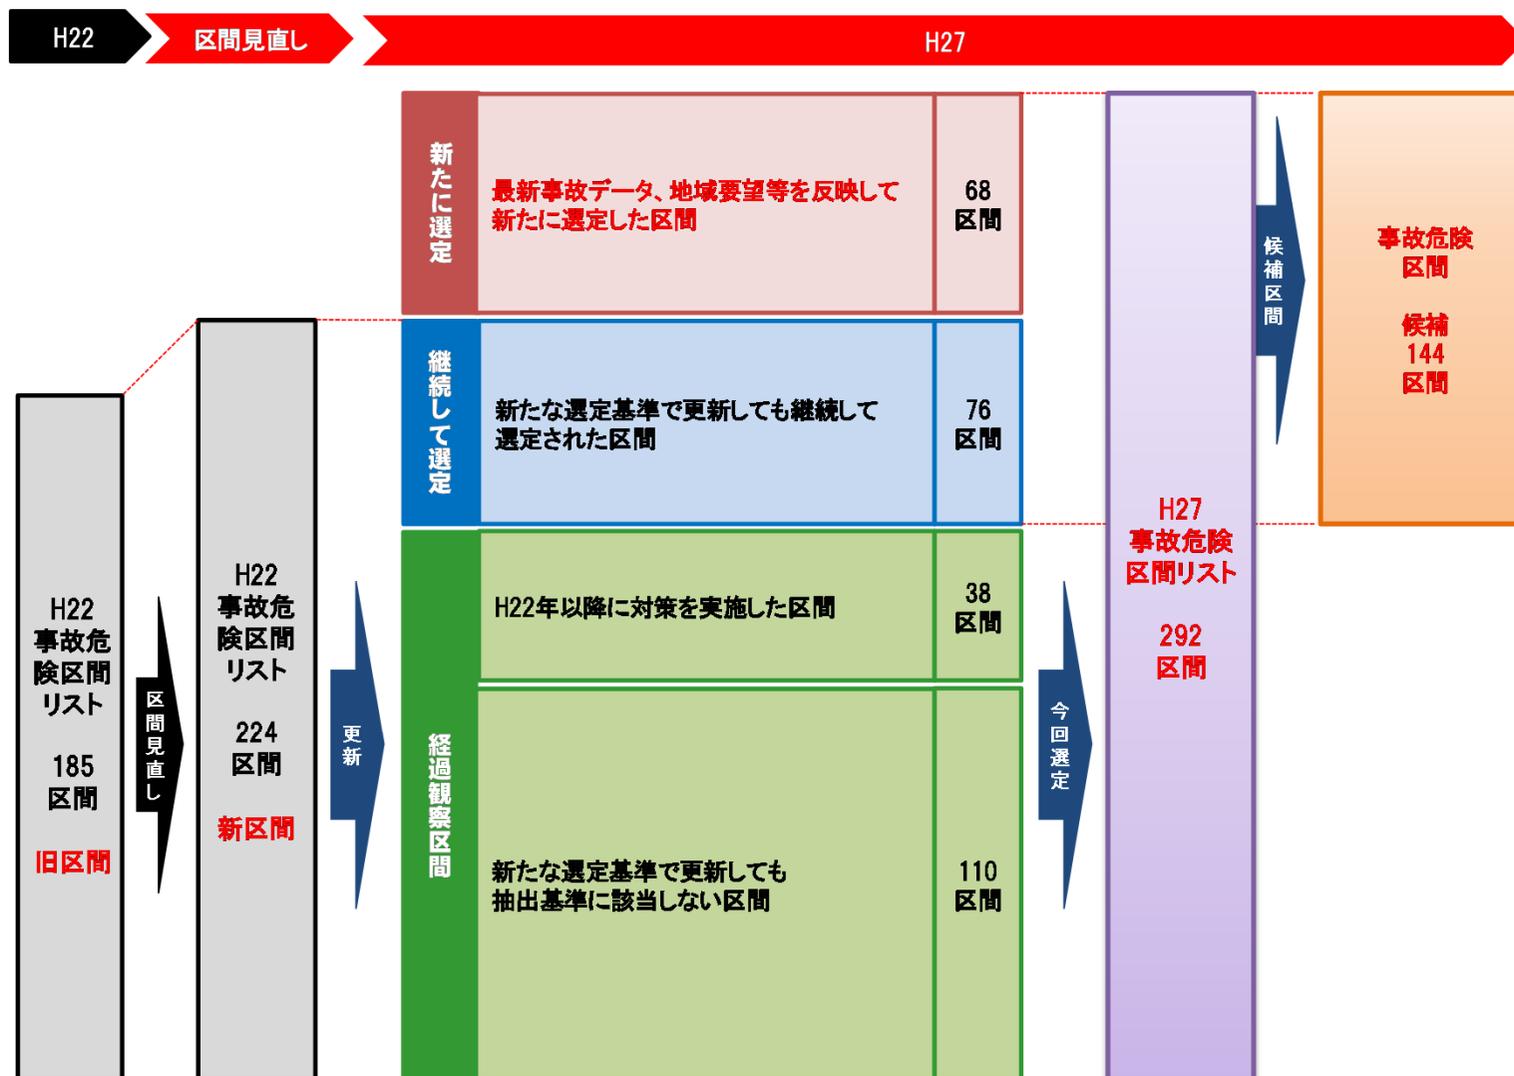
(6)選定結果

- 新規区間：68区間、継続区間：76区間、経過観察区間：148区間
- 新規区間及び継続区間(144区間)のうち、事故危険区間を選定

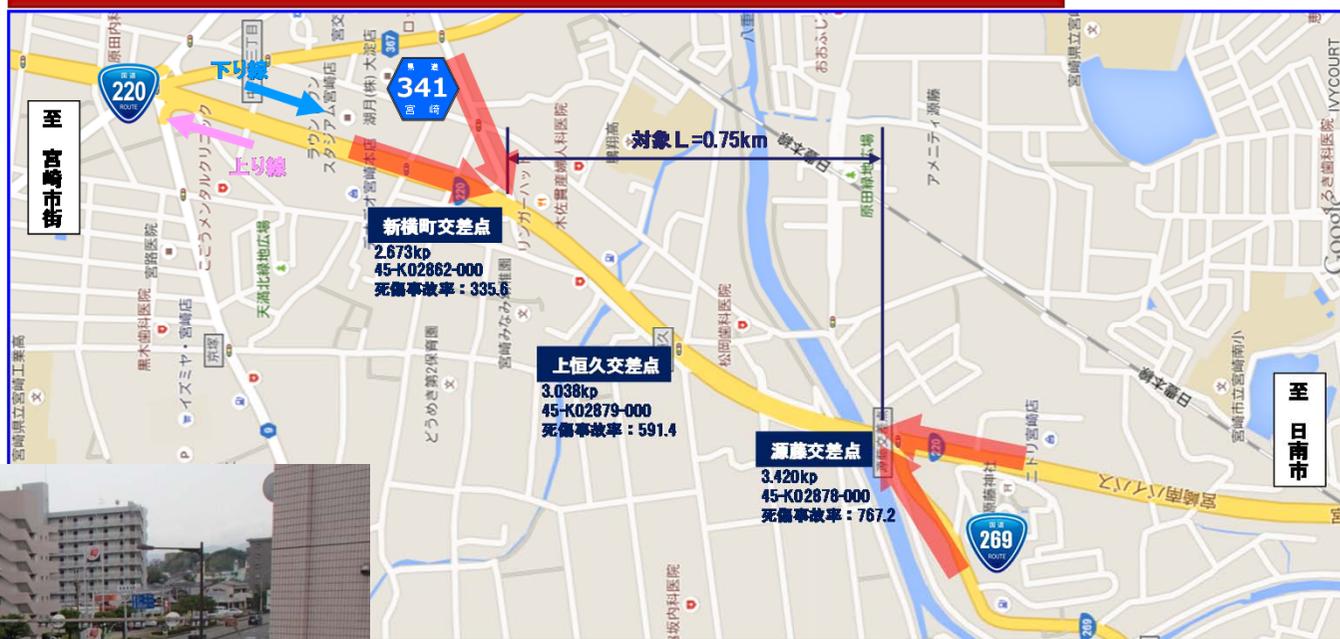
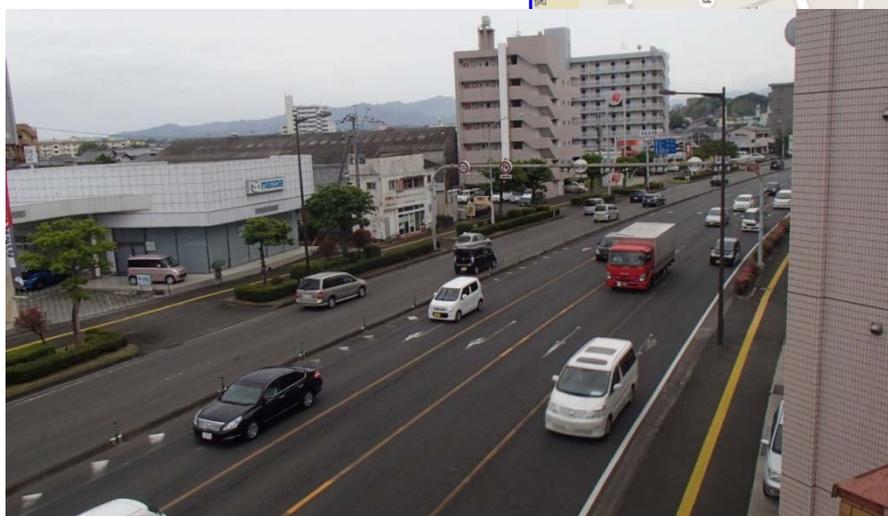
事例紹介：源藤～新横町交差点

- 源藤交差点は、国道220号に国道269号が合流
- 新横町交差点は県道341号が合流
- このため、源藤～新横町交差点区間は各方面交通が集中し、死傷事故率が高い交差点が連続

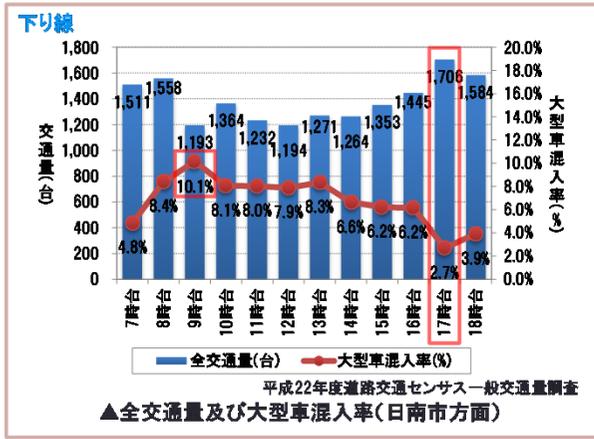
① 事故特性の把握 交通状況

断面交通量 34,560台/12h (H22)
42,854台/24h

■下り 日南市方面 (H22センサス)

- ・12時間交通量 16,675台/12h
- ・ピーク時(17時台)交通量 約1,706台/h

■上り 宮崎市街方面 (H22センサス)

- ・12時間交通量 17,885台/12h
- ・ピーク時(8時台)交通量 約1,785台/h(約10%)

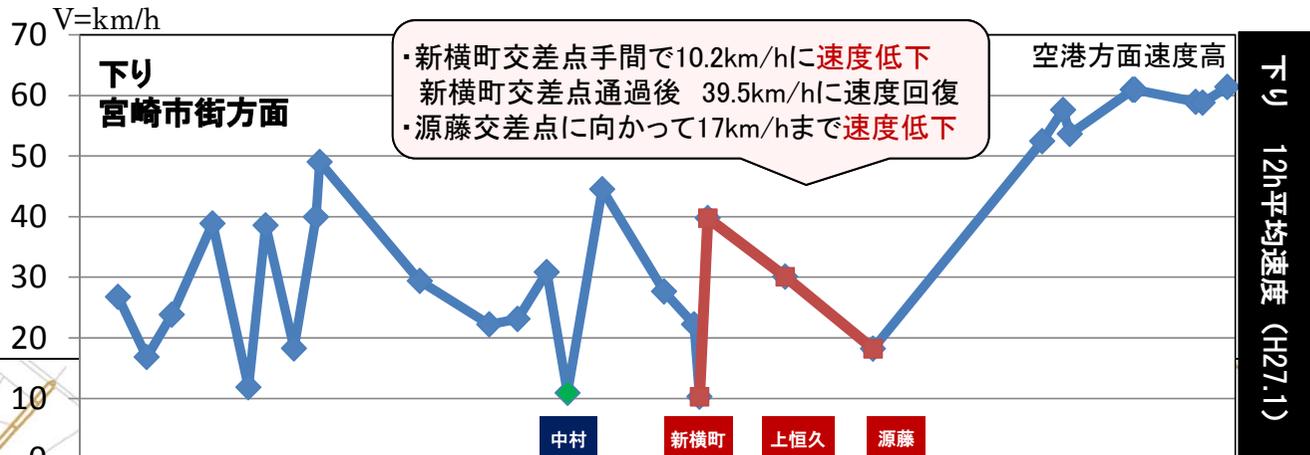
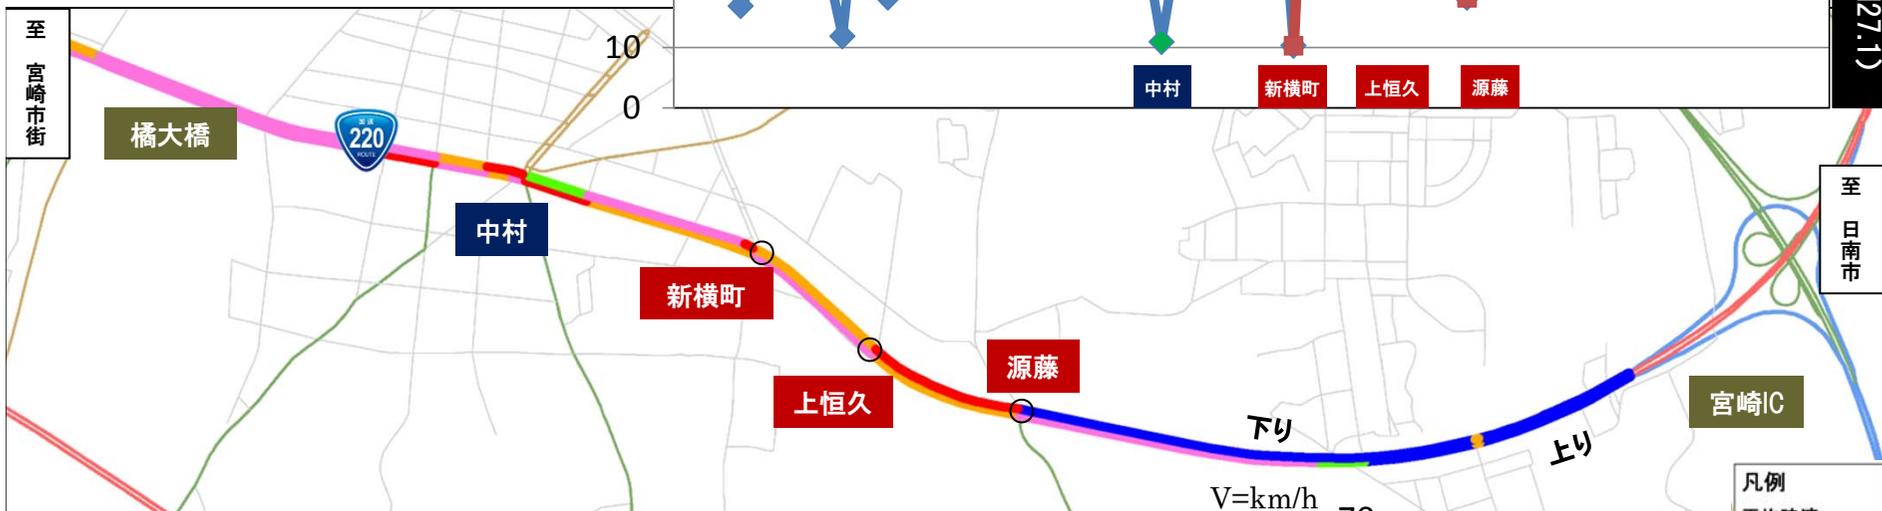
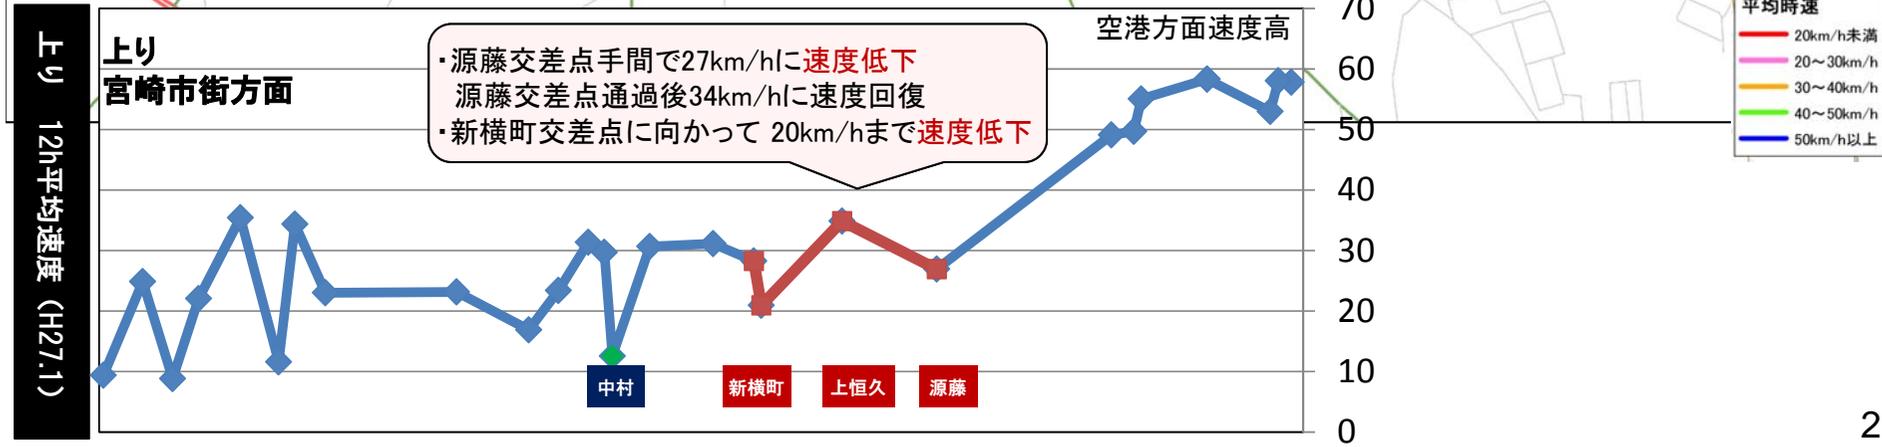
速度状況

民間プローブデータ
平成27年1月

平均時速

- 20km/h未満
- 20~30km/h
- 30~40km/h
- 40~50km/h
- 50km/h以上

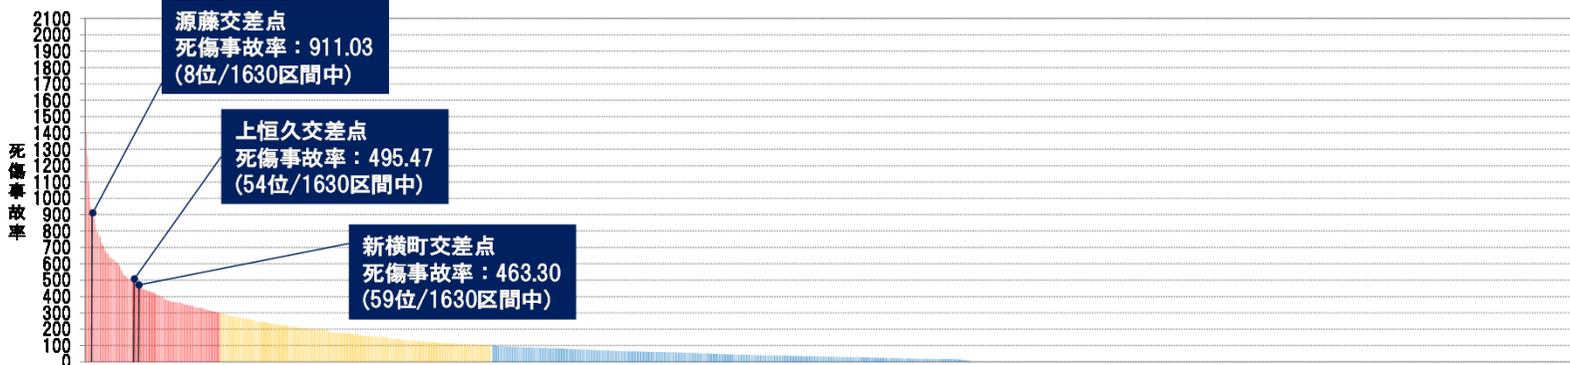
▲事故率曲線(H22-H25)

- 各交差点の死傷事故率は、宮崎河川国道事務所管内で上位を占め、3交差点共に300件/億台キロ以上
- 区間内で年間約40件、4年で160件の交通事故が発生
- 追突事故の発生割合72.5%と特に顕著

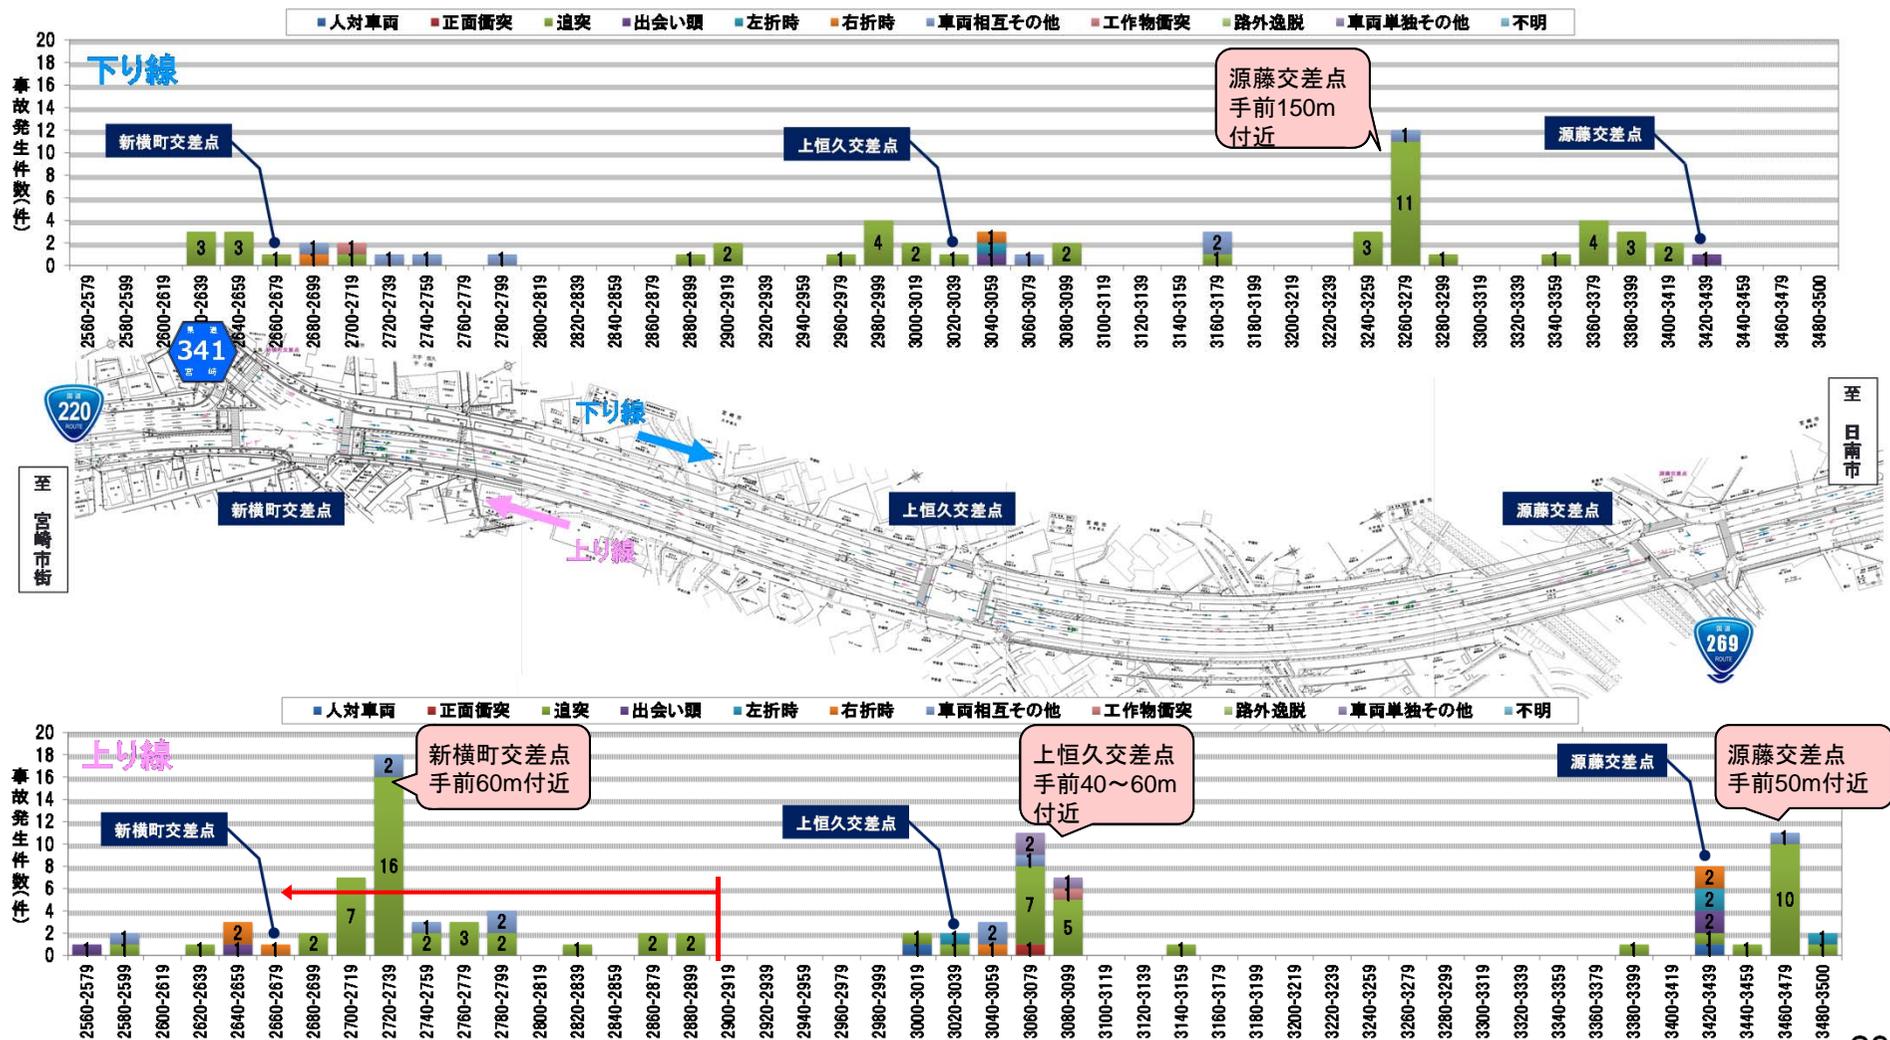
交通事故発生状況(H22~H25)

- 下り線 源藤交差点手前150m付近において追突事故が多発
- 上り線 源藤交差点手前50m付近において追突事故が多発
- 上恒久交差点手前40~60m付近において追突事故が多発
- 新横町交差点手前140m付近から連続的に追突事故が発生。手前60m付近での追突事故が顕著

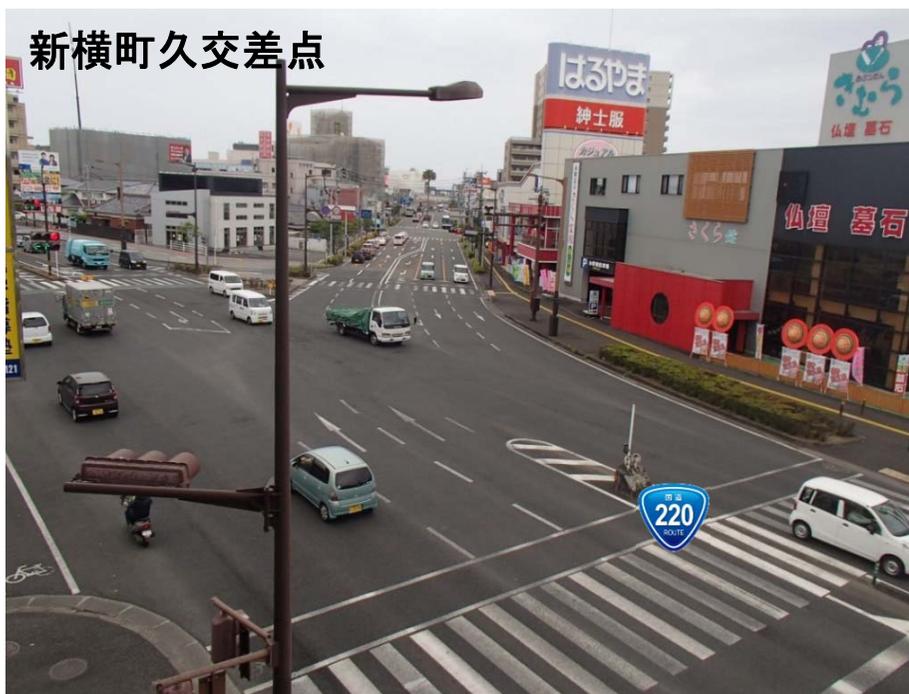
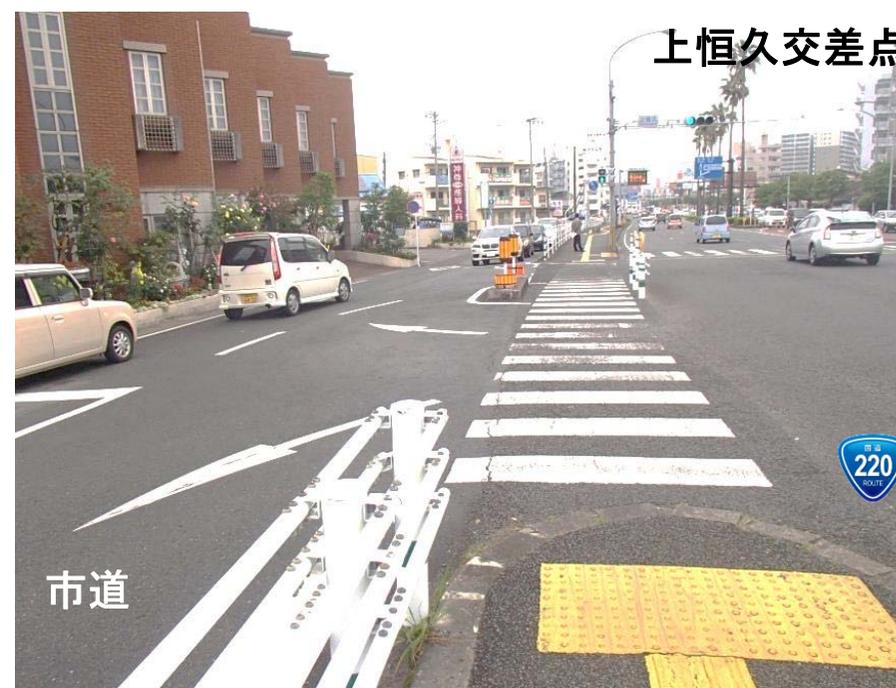
②現地踏査

- 全体 ; カーブ区間であるにも関わらず、車線変更が多発
- 新横町交差点 ; 鈍角交差のため、交差点規模が大きく多方面への交通が錯綜。
上りの交差点手前で直進車線が右折車線に変化し、急な車線変更が発生
- 上恒久交差点 ; 側道（市道）の存在により複雑な交差点形状を形成しており交通流が錯綜。
特に上り方向の左折直進車線において、急な減速がみられる
- 源藤交差点 ; 上り方向は下り勾配で速度が出やすい。交差角が鋭角で左折速度が急に低下
上り方向の直進は、実質1車線で運用

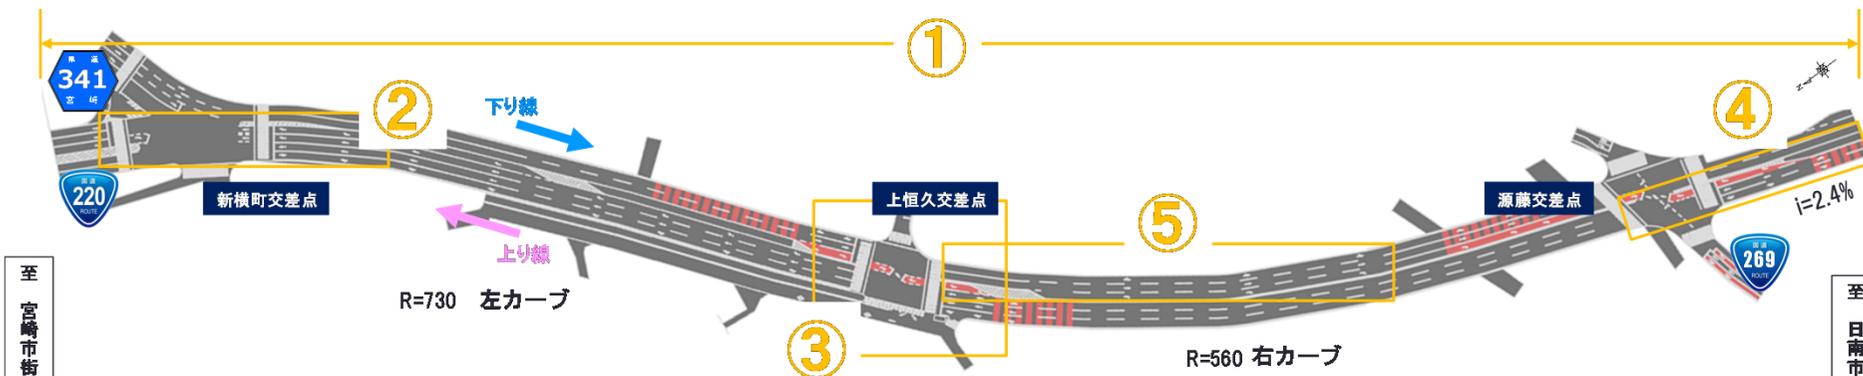
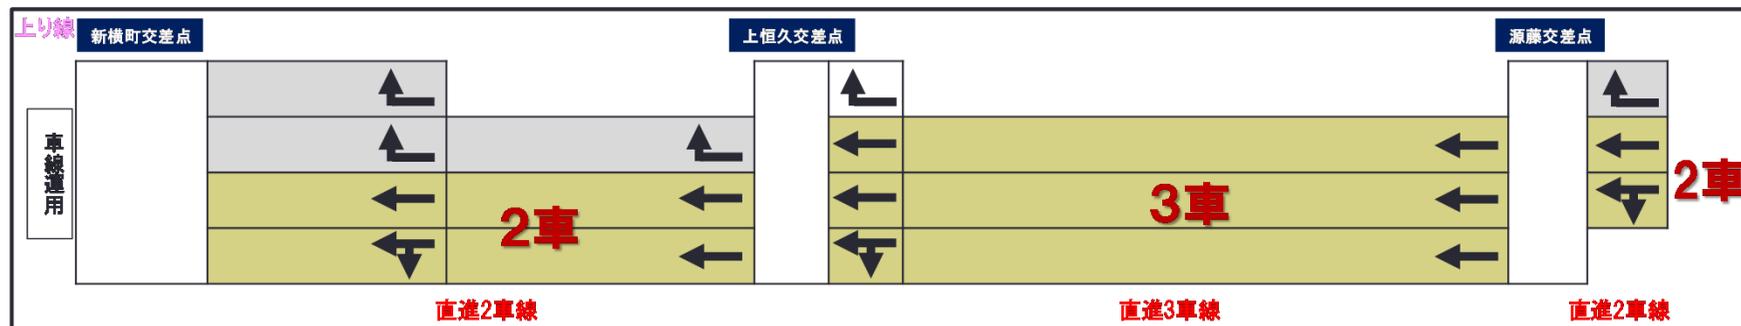
③ 事故発生要因の分析

NO.	道路形態	上下線	箇所名	対象とする事故	道路構造上の問題点	事故要因
①	単路部	上り線	新横町交差点～源藤交差点	追突事故	区間毎に車線の運用が異なる 直進:2車線⇒3車線⇒2車線	・強制的な車線変更 ・走行位置の違いに気づいた車両の急な車線変更
②	交差点部 新横町	上り線	新横町交差点	追突事故	鈍角交差のため、交差点規模が大きい ※道路分岐 右折現示時間がランダム	・停止or直進の判断の迷い(ジレンマゾーン) ・直進-右折の判断の迷い
③	交差点部 上恒久	上り線	上恒久交差点	追突事故	変則交差点 交差点前後の車線減少 直進3車⇒2車	・交通流の錯綜
④	交差点部 源藤	上り線	源藤交差点	追突事故	鋭角な交差点 歩道の植栽帯 交差点手前の下り勾配 (i=2.4%)	・左折車両の速度低下 ・横断歩道が見えにくく急ブレーキになりやすい ・直進車両の速度上昇
⑤	単路部	下り線	上恒久交差点～源藤交差点	追突事故	源藤右折レーン延長が長い(L=300m) 上恒久交差点先50mで右折レーン開始	・右折レーンに入るための無理な車線変更

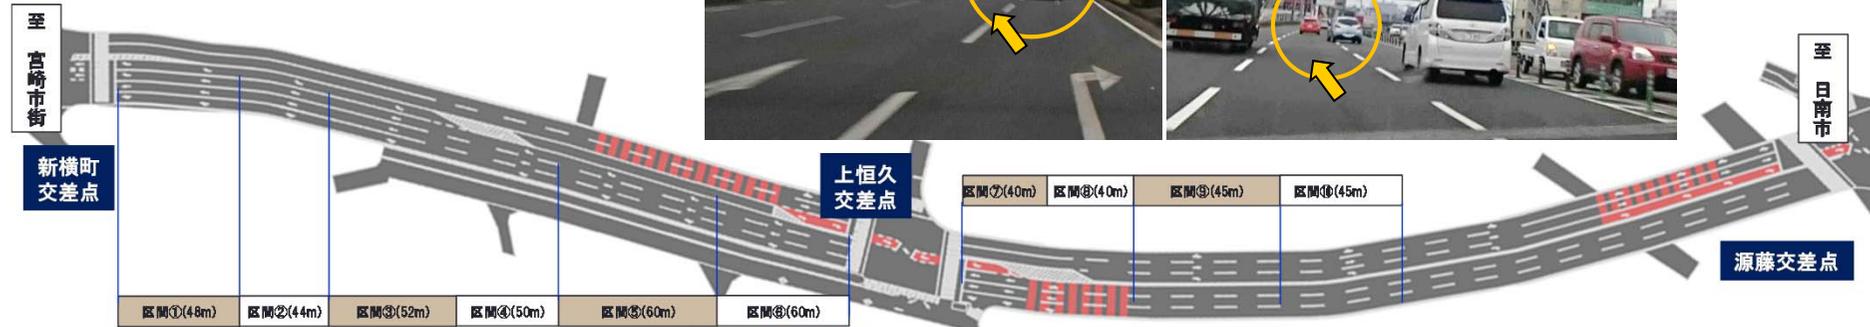
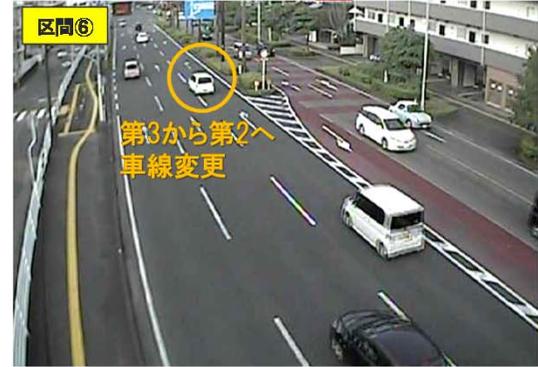
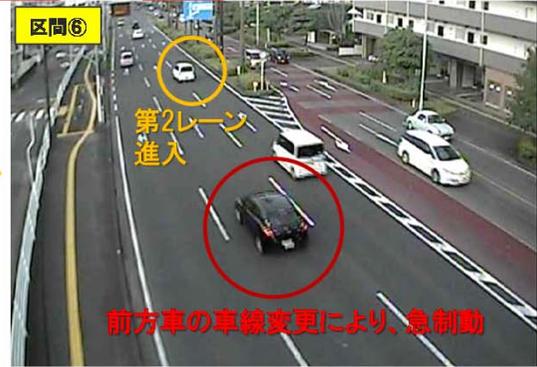
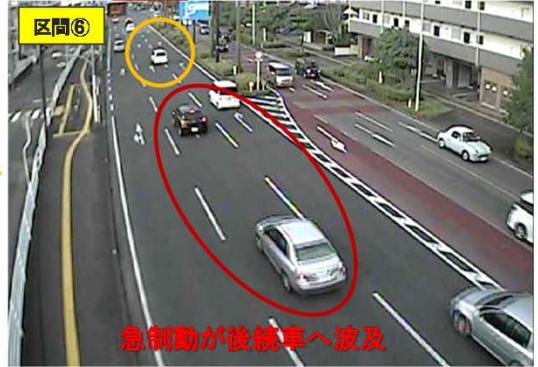
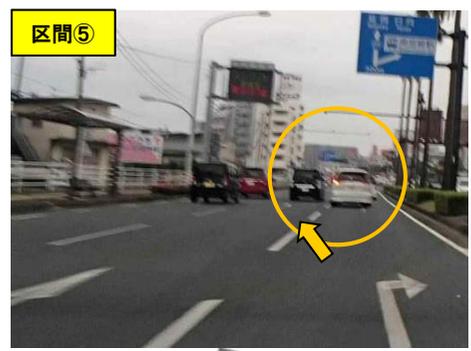
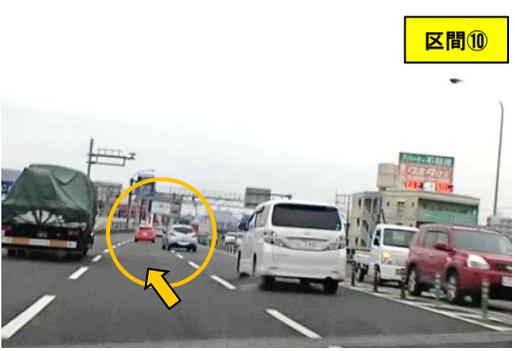
ビデオカメラ調査

- 上り線 新横町～上恒久は、右折車線（第3車線）から第2車線への車線変更が多発
- 全区間を通して、左方向車線への車線変更が多く、後続車へのブレーキが波及

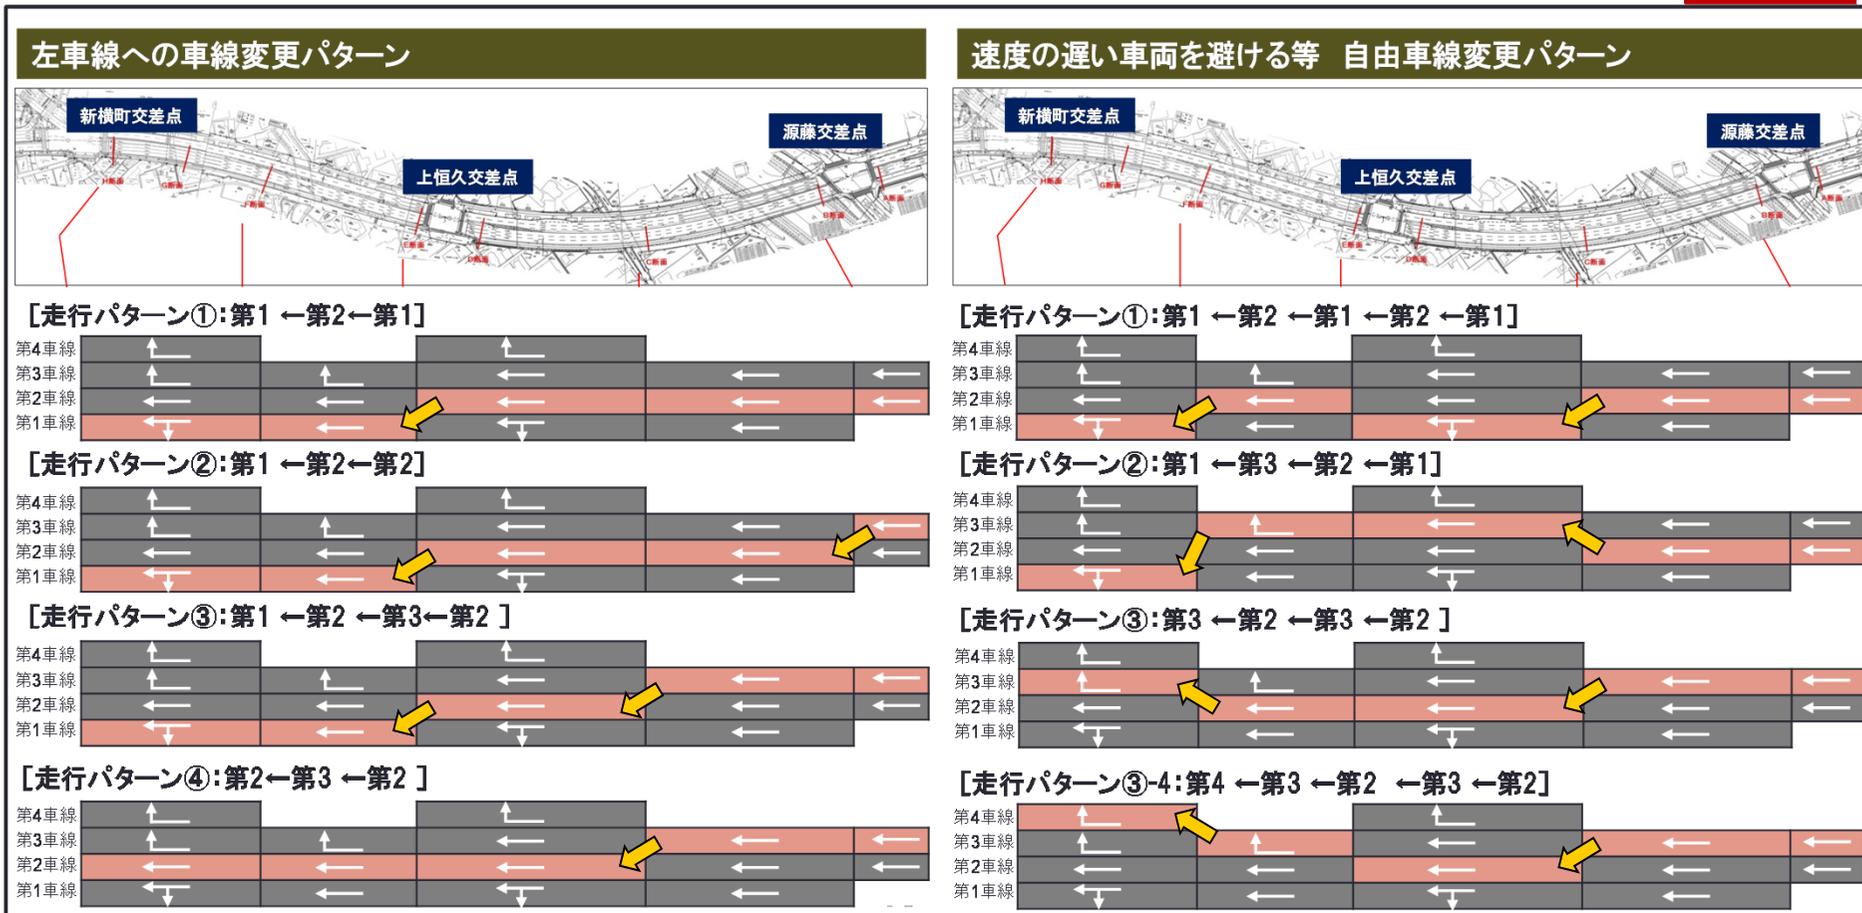
■ 特徴的な車線変更パターンを把握

- ① 車線のくい違い影響を主とした左方向への車線変更パターン
- ② 迷いや速度の遅い車両を避けるための自由走行パターン

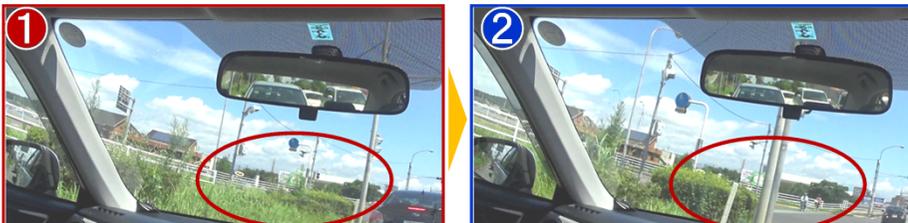
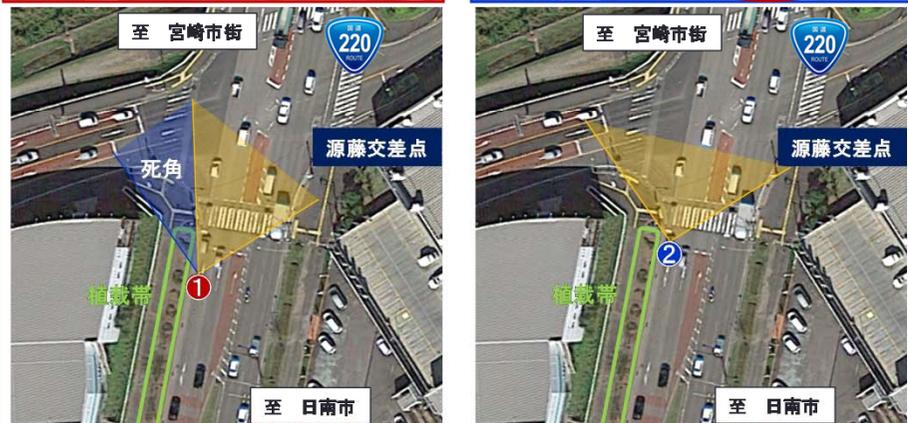
1.ドライバーの視野

- ドライバーの目線に合うようにヘルメットにウェアブルカメラを装着
- 走行時のドライバーの視野を撮影

① 植栽により、横断歩道及び通行する自転車・歩行者はドライバーから確認できない

② 左折体制に入ろうとした際に自転車・歩行者を確認→左折車は減速

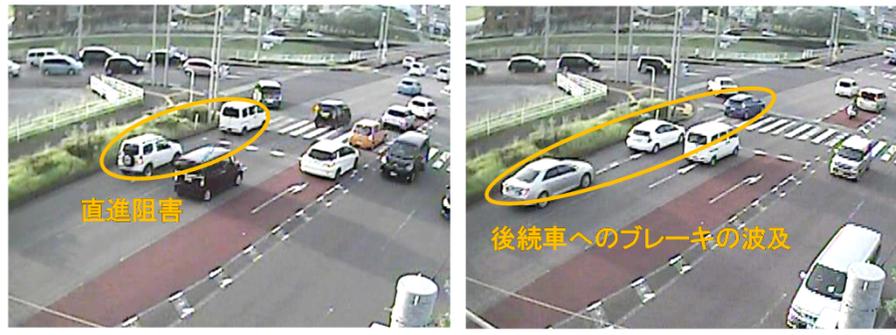
2.左折車による直進阻害

- 左折による直進阻害は、15件発生(17時台8件、18時台7件)
- 直進阻害により、後続車へのブレーキの波及も確認

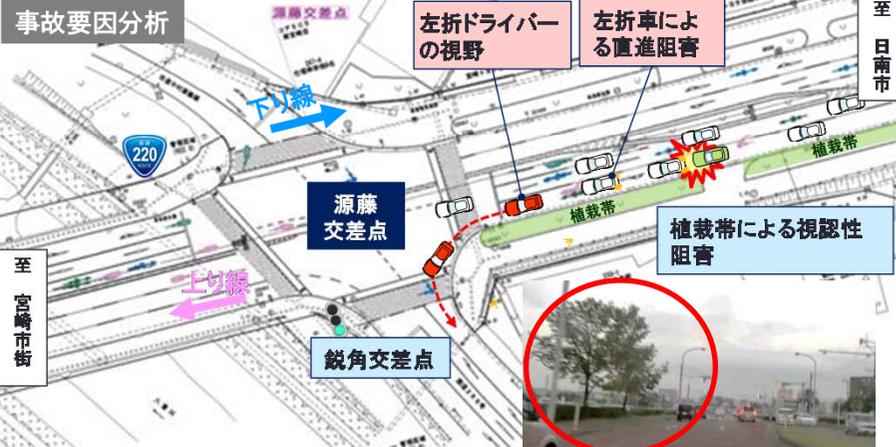
事故要因分析

源藤交差点

鋭角交差点

植栽帯

植栽帯による視認性阻害

左折ドライバーの視野

左折車による直進阻害

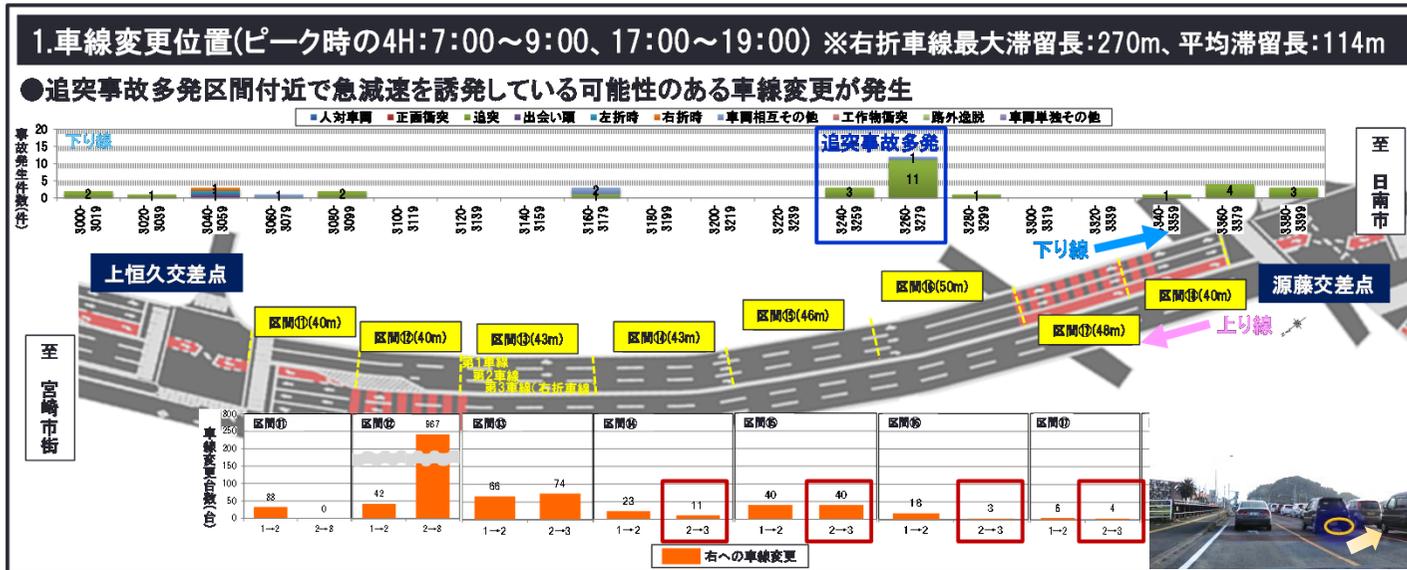
源藤交差点
下り

- 約300mもの右折滞留延長 ⇒ 上恒久交差点から右折レーンまでの距離が短い
- 第2車線からの強引な車線変更、割り込みによる直進阻害

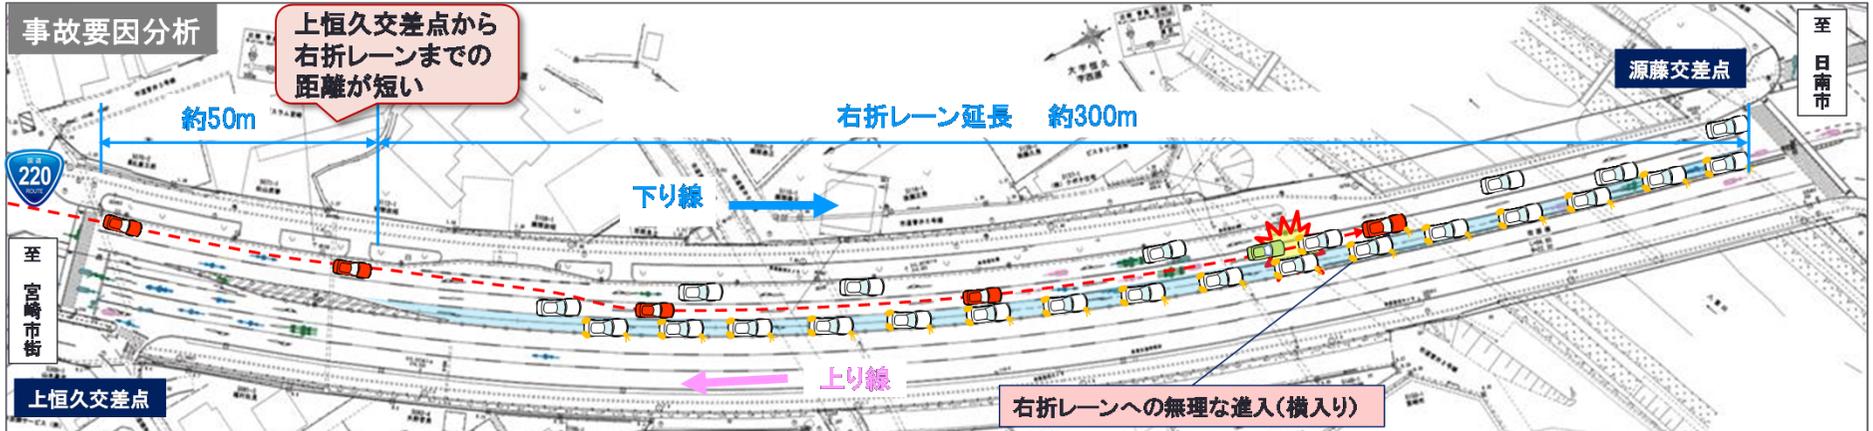
2. 右折車線はみ出し

- 右折滞留車の車線はみ出しを確認

- 強引に車線変更をしようとする車両

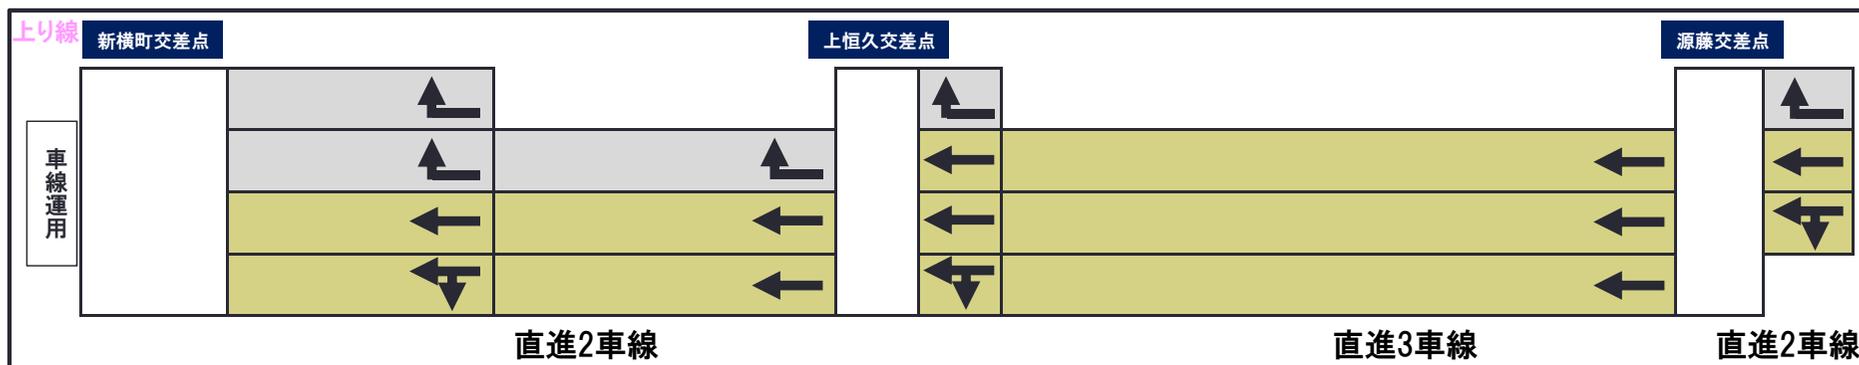
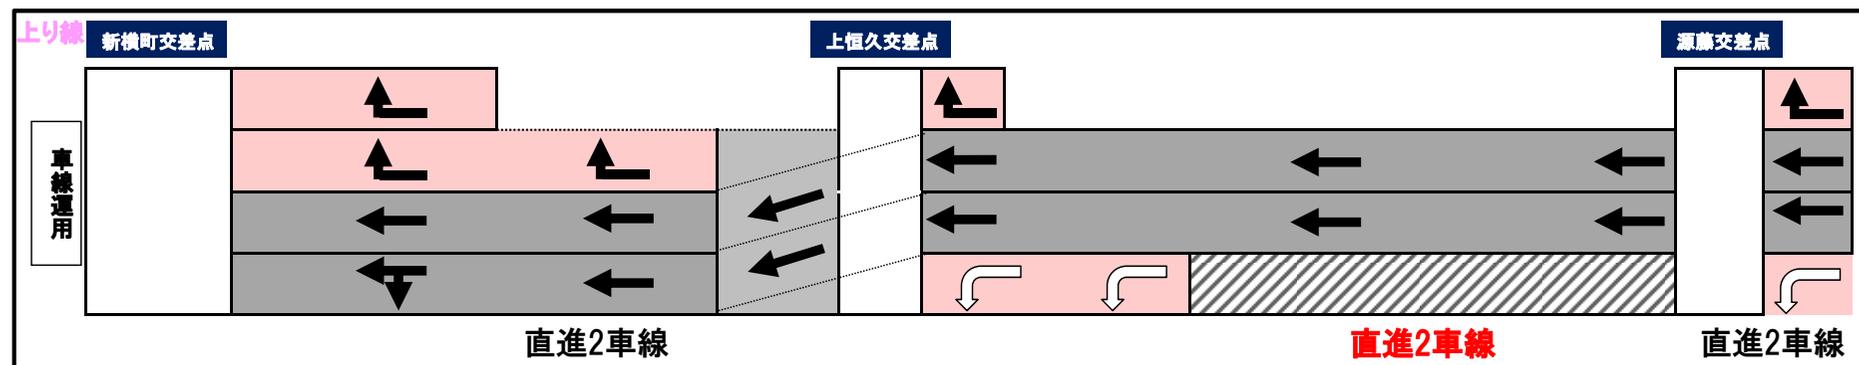
⑤ 対策立案

基本的考え方	無理な車線変更を制御し、交通流を円滑化
全区間	直進車線を2車線化
源藤・上恒久交差点	左折レーン設置により直進阻害を解消
新横町交差点	直進車線左シフトにより右折レーン誤進入を解消
