第13回効果検証分科会 景観への配慮検討

<u>1. 検討対象</u>	1
<u>2. 検討経緯と本日の検討内容</u>	2
<u>3. 1基目小突堤の基部処理の景観配慮検討</u>	4
(1)配慮方針	4
(2)見え方の検討	6
(3)基部処理の景観への配慮(案)	12
<u>4. 2基目小突堤の景観配慮検討</u>	14
(1)検討の観点	14
(2)見え方の検討	15
(3)配慮方針(案)	20

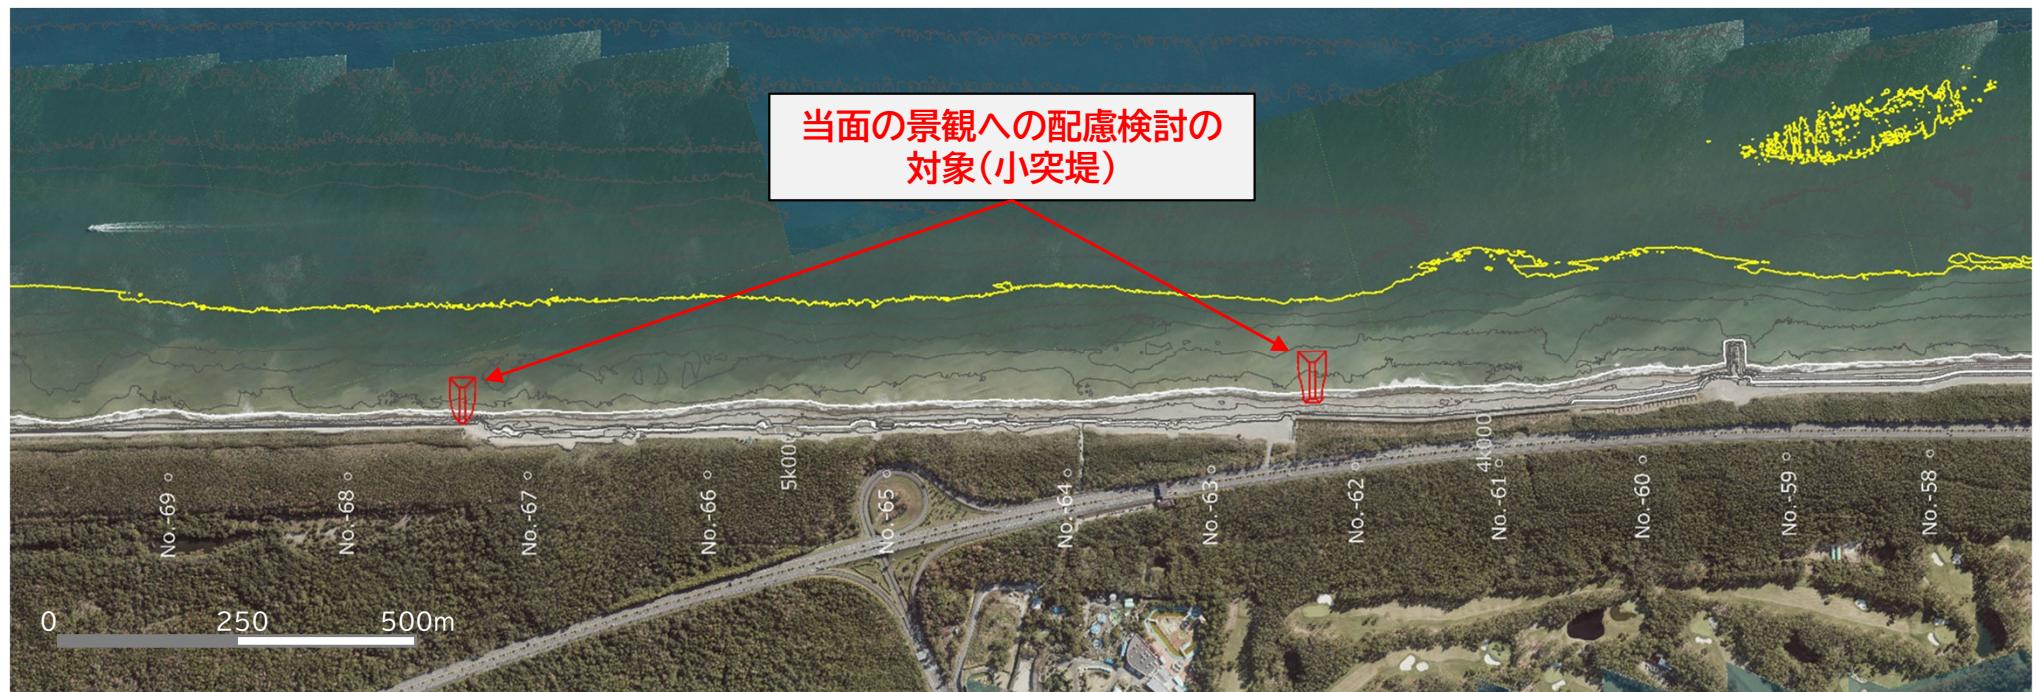
【景観検討の対象】

- 1基目の中突堤(先行着手:動物園東エリアの南側に設置)
- 2基目の中突堤(先行着手の次に実施予定:動物園東エリアの北側に設置)

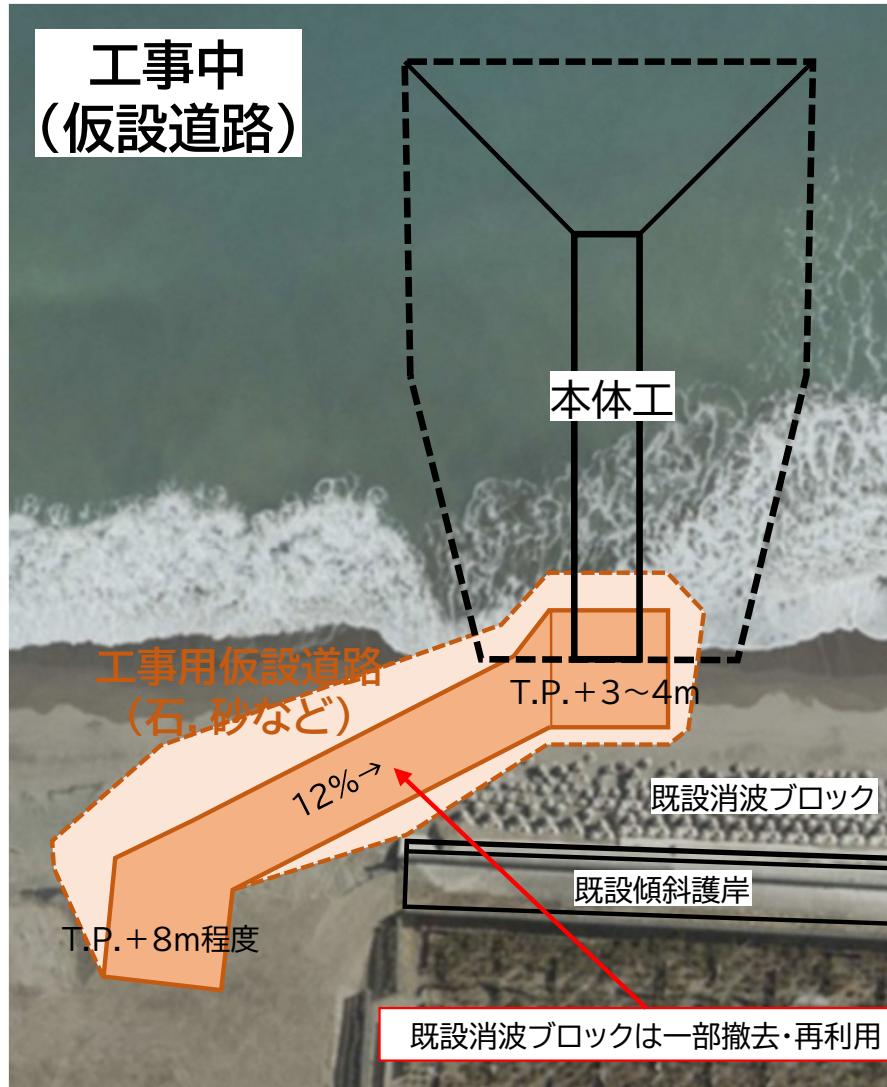
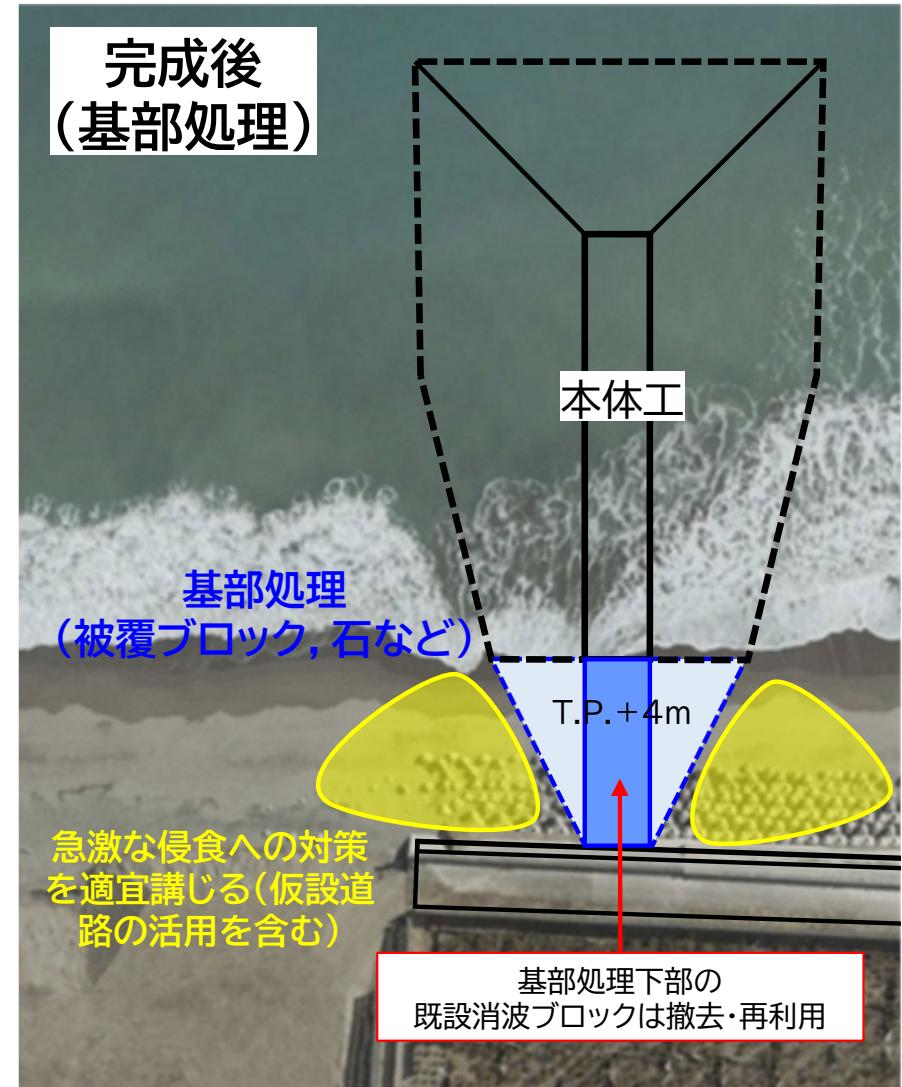
参考:1基目の小突堤の基部処理

- 工事中は、石もしくは砂で仮設道路を設置することにより、本体工の基部の砂の移動を抑制する
- 完成後は基部処理として、被覆ブロックもしくは石(500~1000kg/個など)で整備する
- 仮設道路および基部処理下部の既設消波ブロックは必要に応じて撤去・再利用する

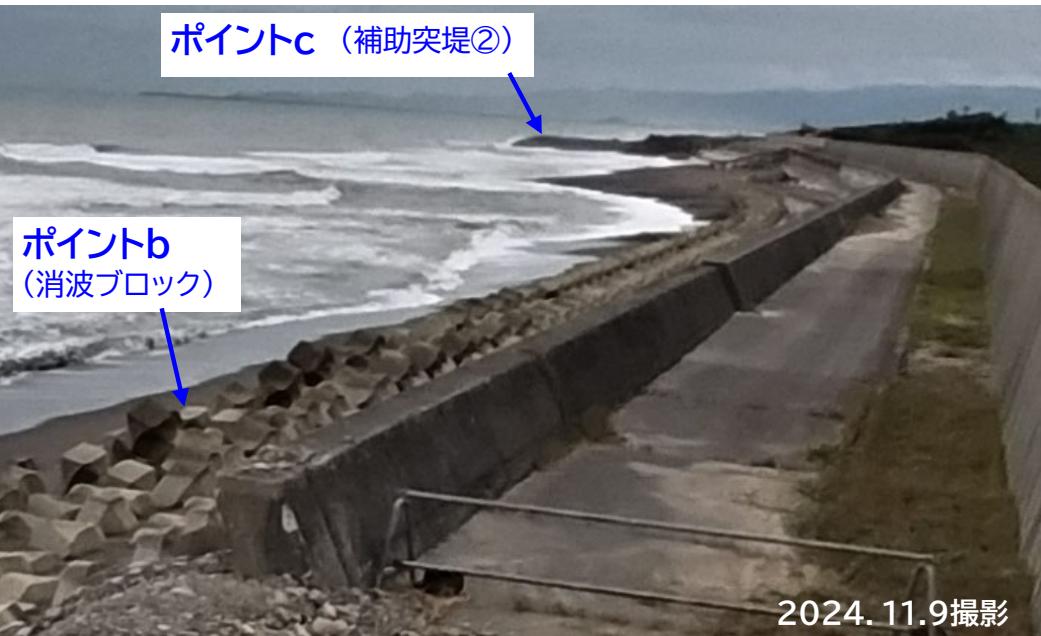
ポイントc (補助突堤②)

- 背景(地)として馴染ませるため、以下の観点で検討する
 - a)陸側背後の傾斜護岸(場所打ちコンクリート)に馴染ませる
 - b)護岸前面に設置されている消波ブロックに馴染ませる
 - c)隣の施設である既設の補助突堤②に馴染ませる
- 砂浜が狭い現状と砂浜が回復した場合の両方について考慮

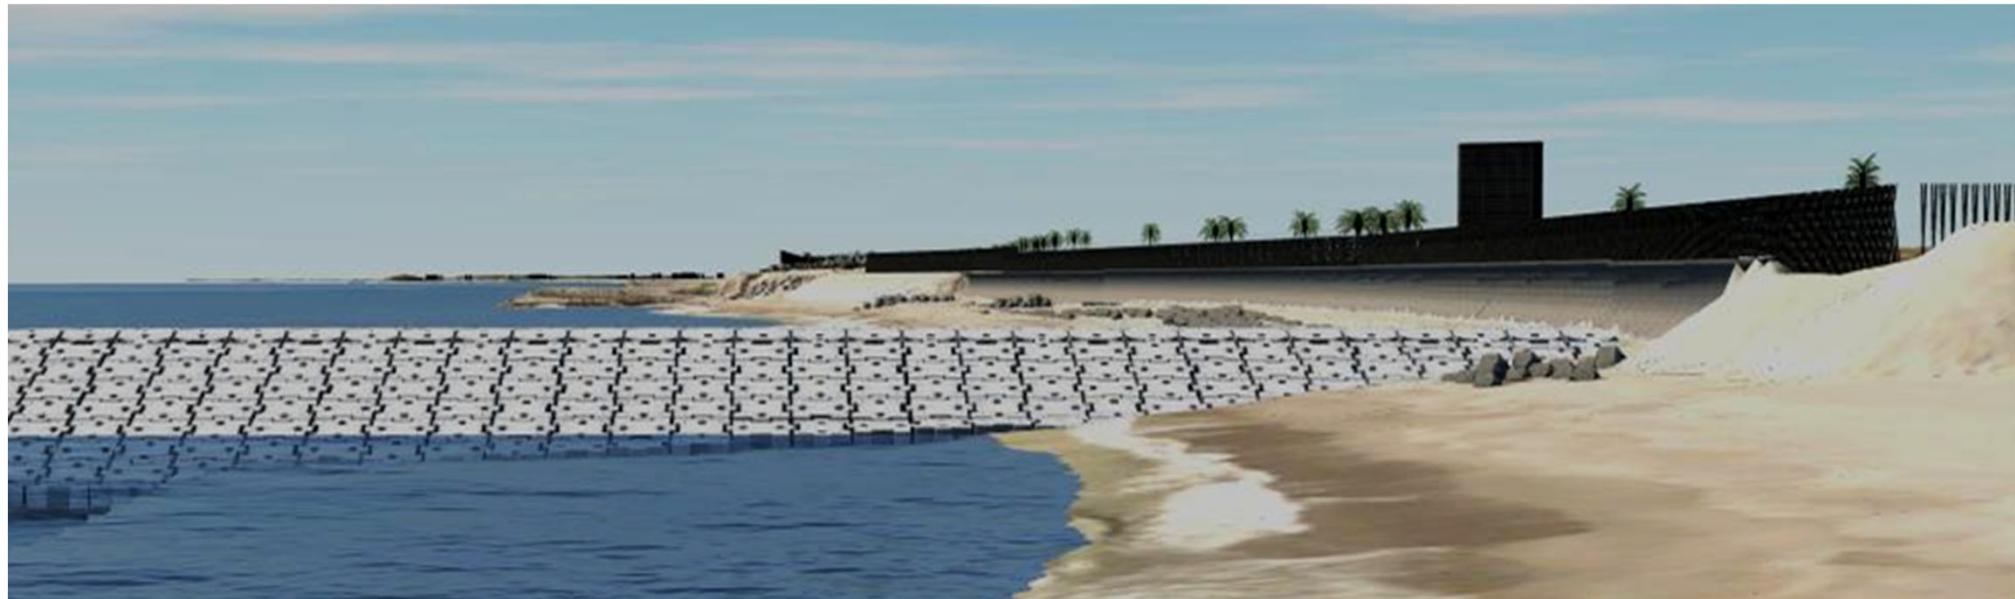
●コンクリートブロックのイメージ

潮位T.P.±0.0m(平均潮位程度)

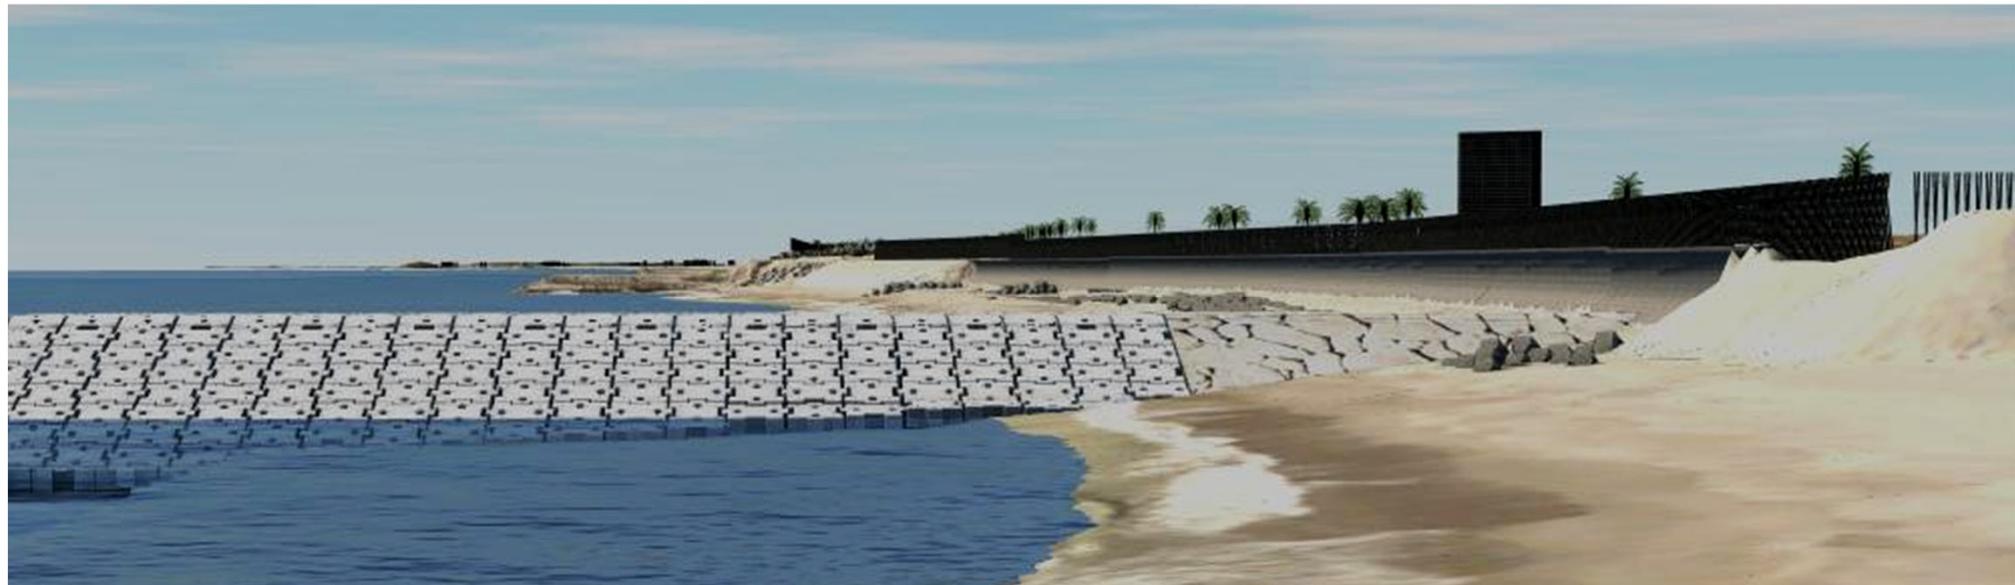
●自然石のイメージ

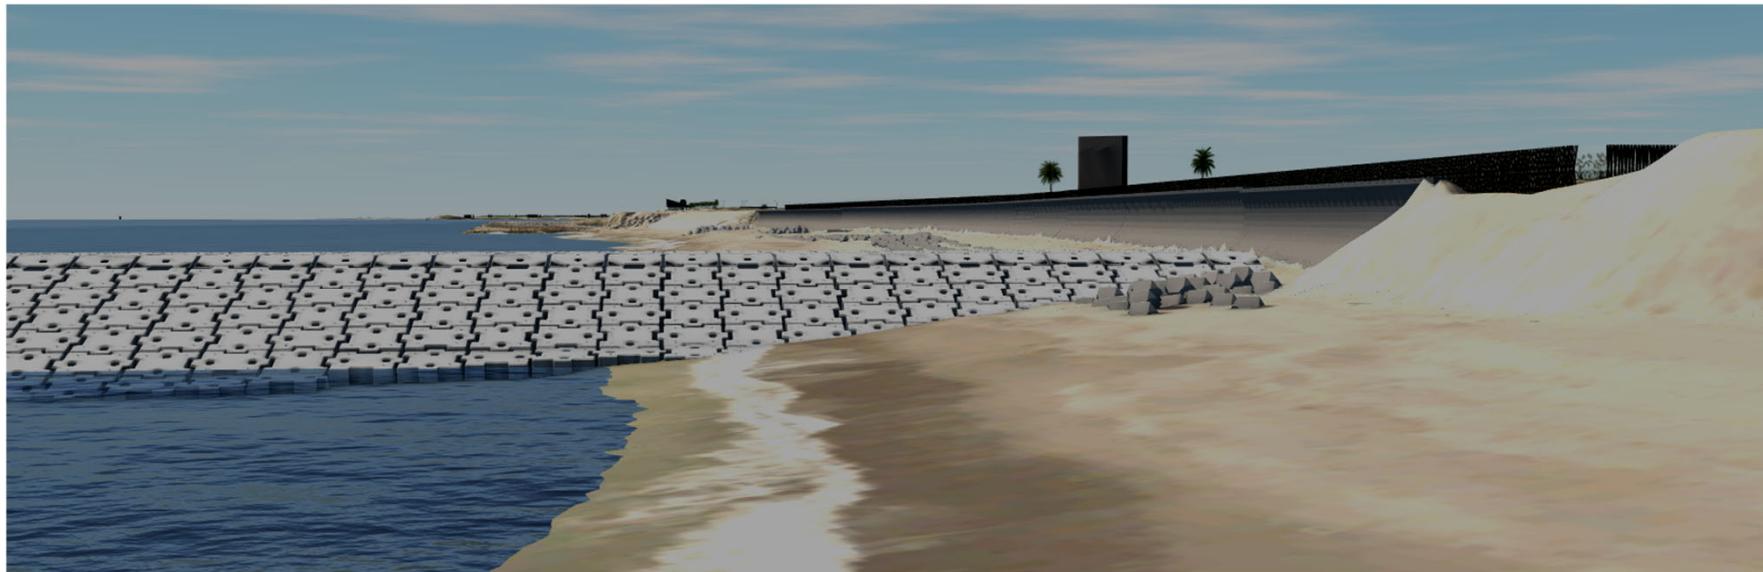
●現状地形のイメージ

潮位T.P. $\pm 0.0\text{m}$ (平均潮位程度)

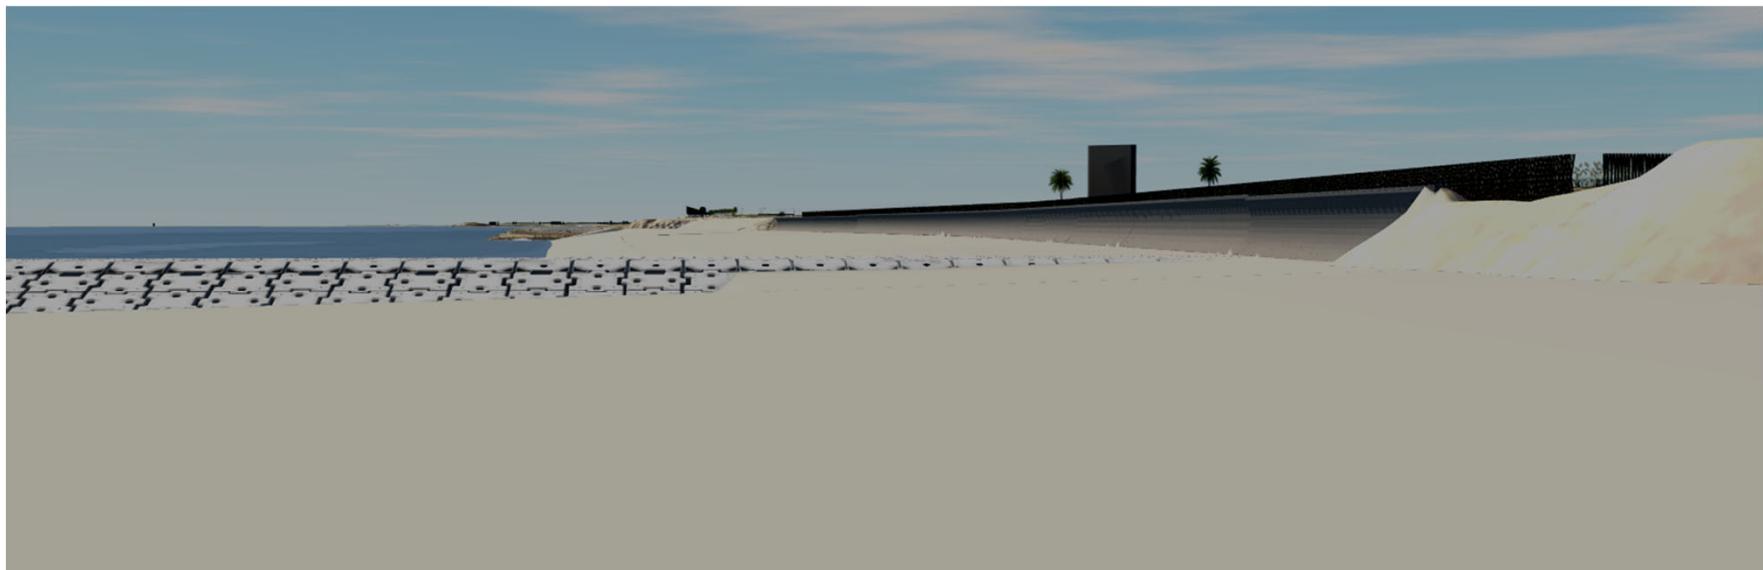
●砂浜が回復したイメージ

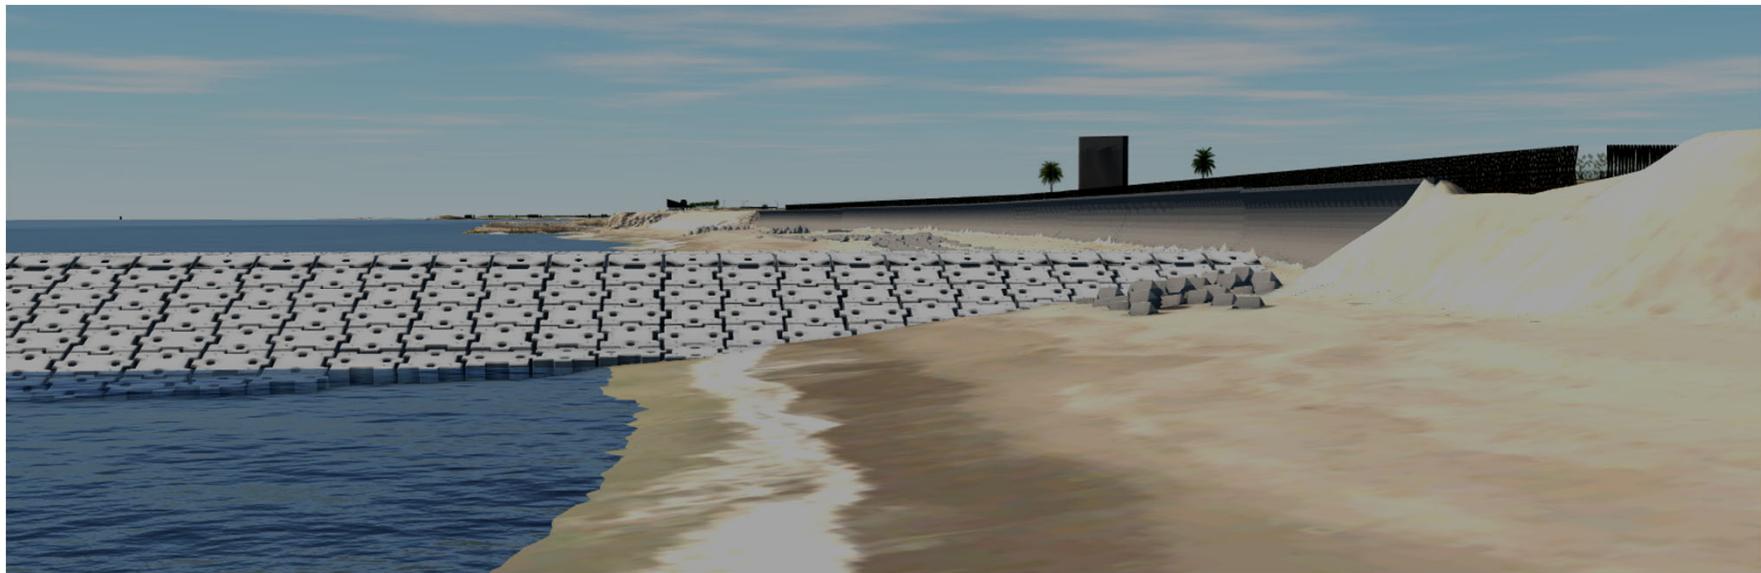
●設置直後のイメージ

潮位T.P. $\pm 0.0\text{m}$ (平均潮位程度)

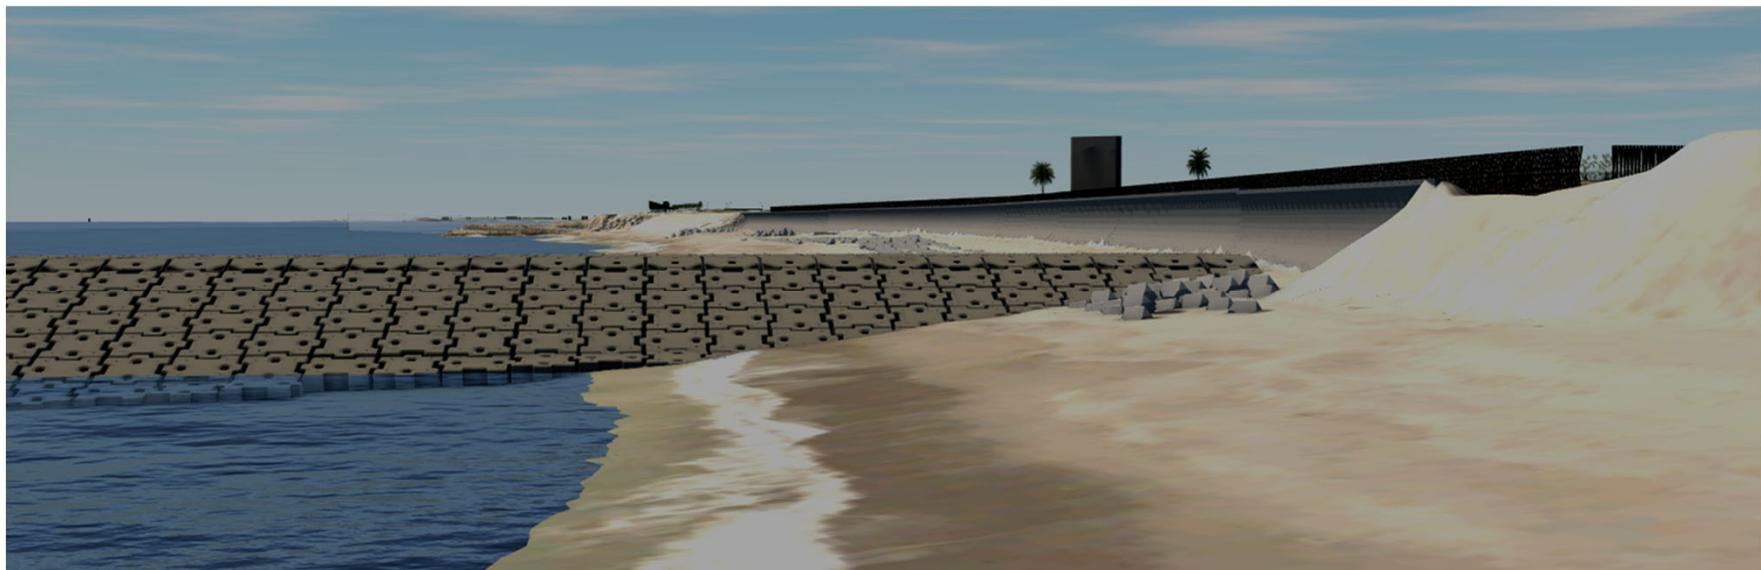
●エイジング後のイメージ

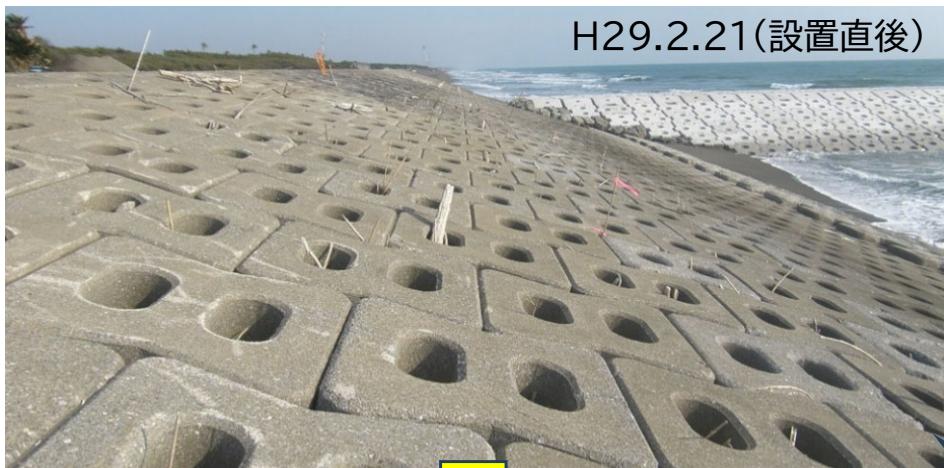
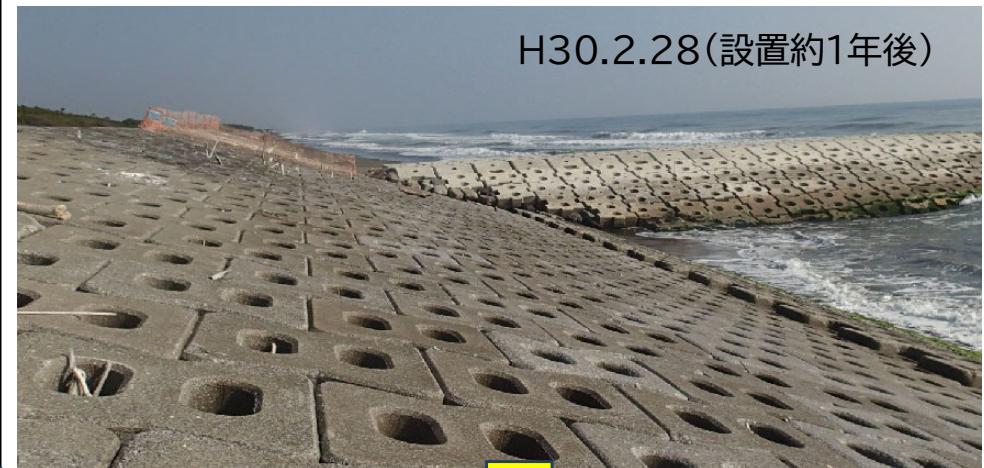
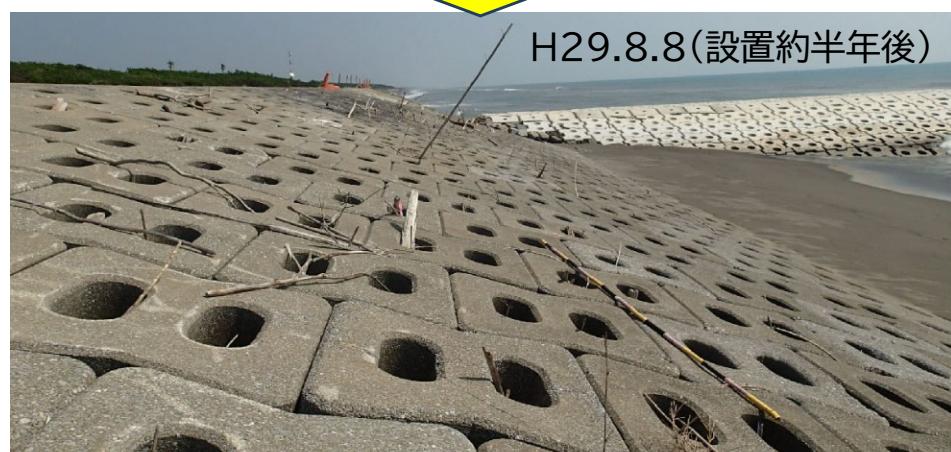
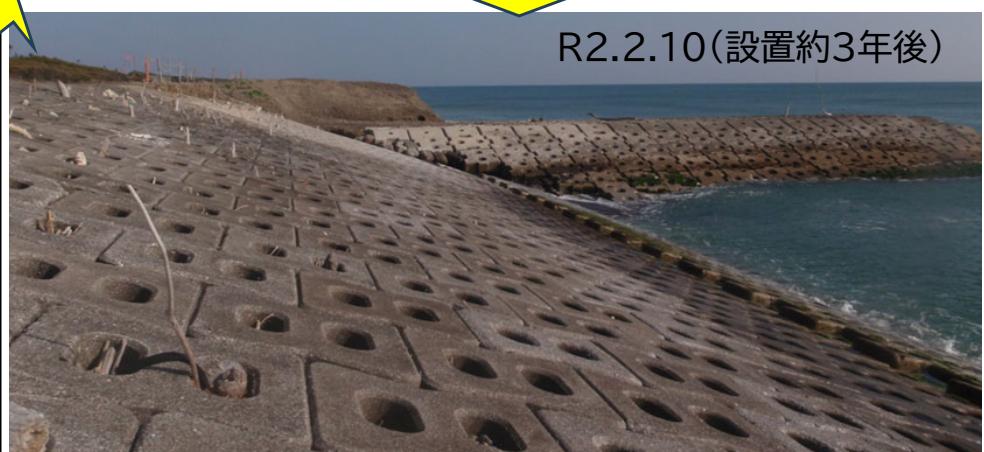
- 既設の補助突堤②は、被覆ブロックの表面は通常(洗い出し処理なし)の事例である。
- 作用波浪が強いこと等により風化(エイジング)は全体的に早い。しかしあイジングの進行は場所によって異なり、波浪作用が弱い陸側は沖側に比べてエイジングが遅い。

●補助突堤②のエイジング状況(通常:洗い出し処理なし)

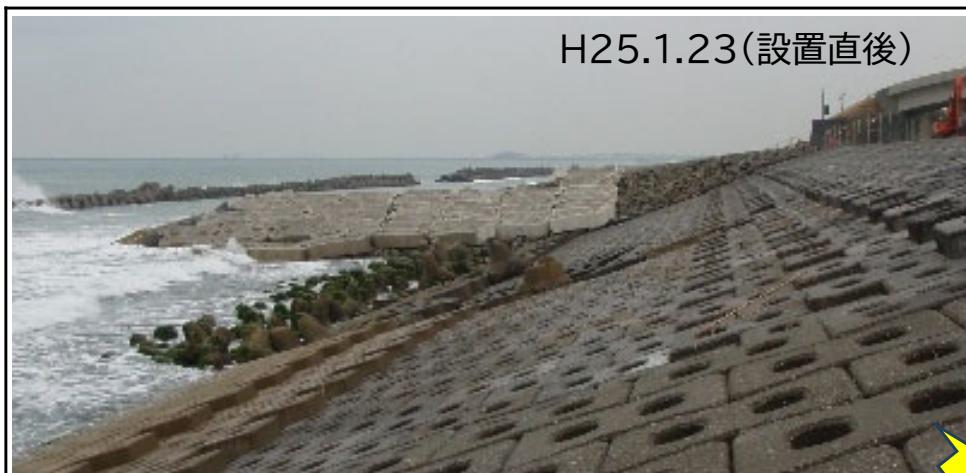
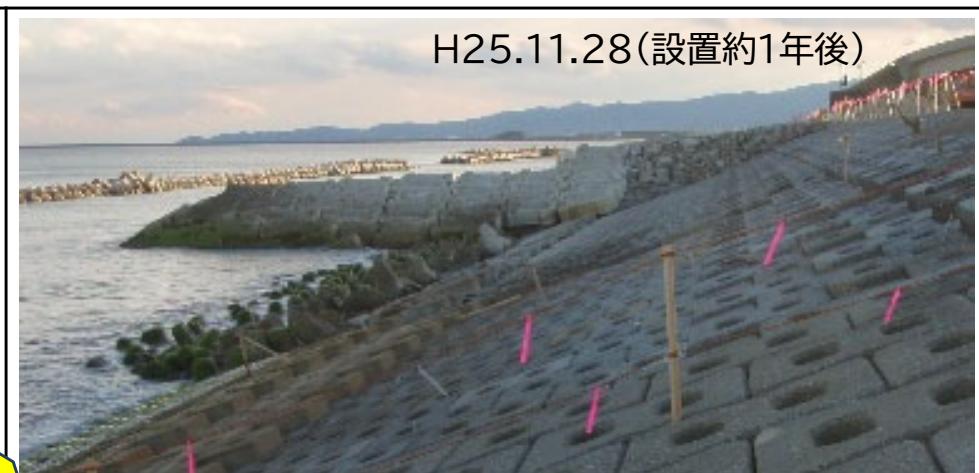
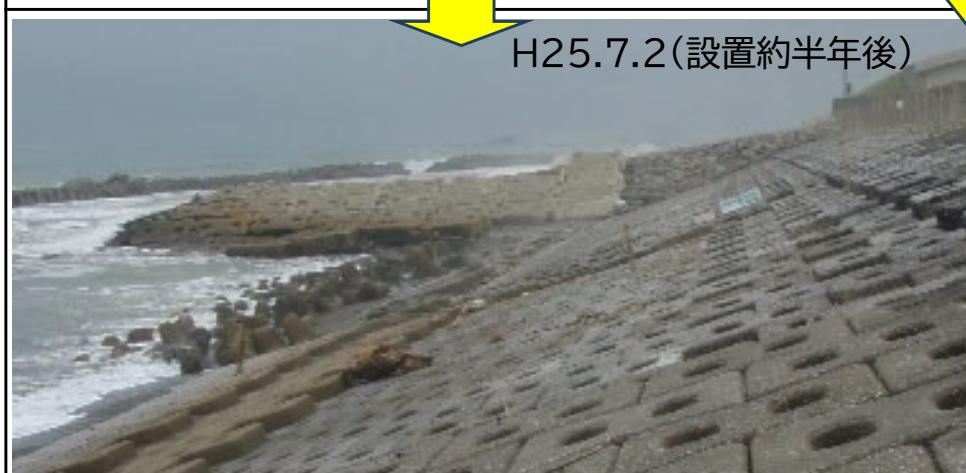
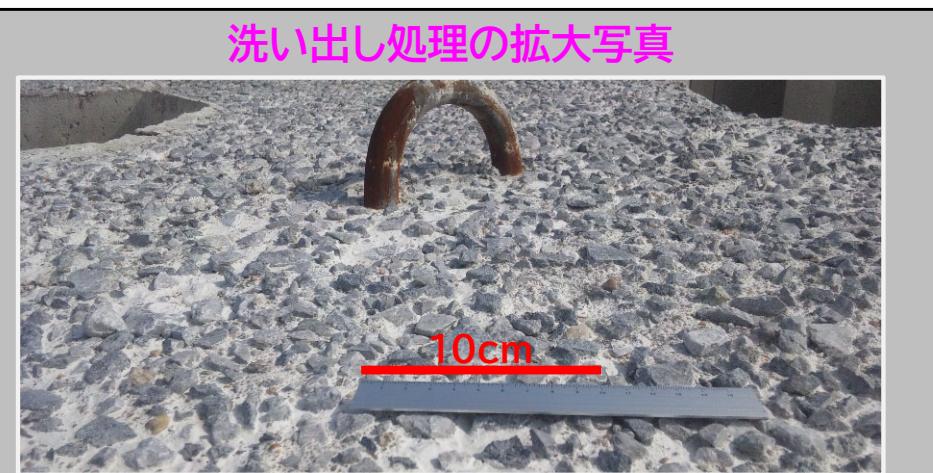
- 既設の突堤は、被覆ブロックの表面は洗い出し処理の事例である。
- 通常の表面処理(洗い出し処理なし)の事例(前頁)と同様に、エイジングの進行は場所によって異なり、波浪作用が弱い陸側は沖側に比べてエイジングが遅い。

● 突堤のエイジング状況(洗い出し処理あり)

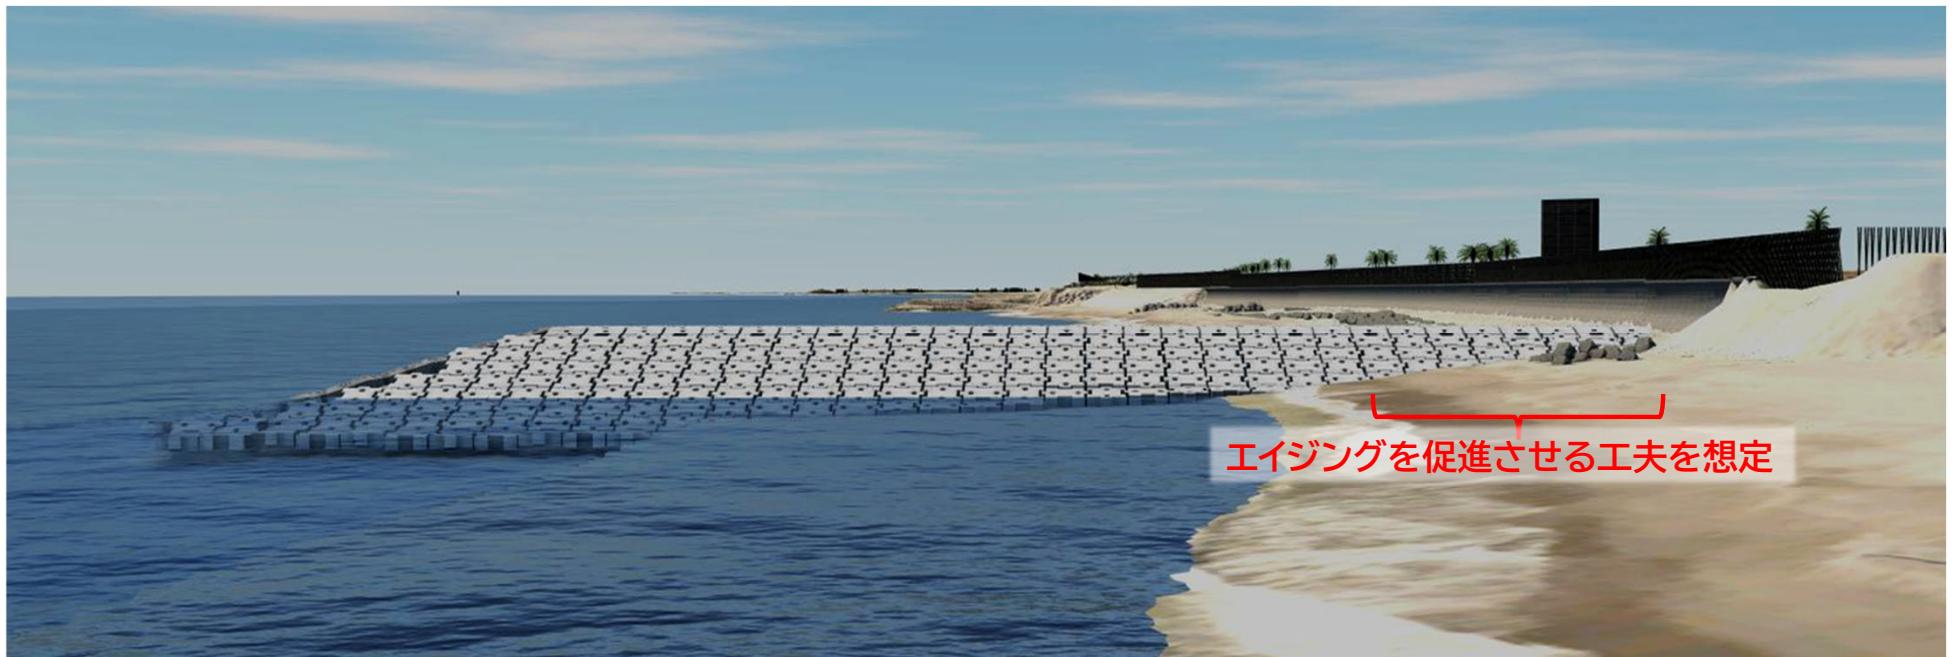
- ① 材料・形状：本体工との連続性を考慮し、「被覆ブロック」とする
- ② 表面処理：被覆ブロックのエイジングを促進させるため、「表面の洗い出し」や「基部部分のブロックの先行仮置き※」等の工夫を想定している

※ブロックの先行仮置き：被覆ブロックを現地に仮置きすることによりエイジングを促進させる方法

潮位T.P.±0.0m(平均潮位程度)

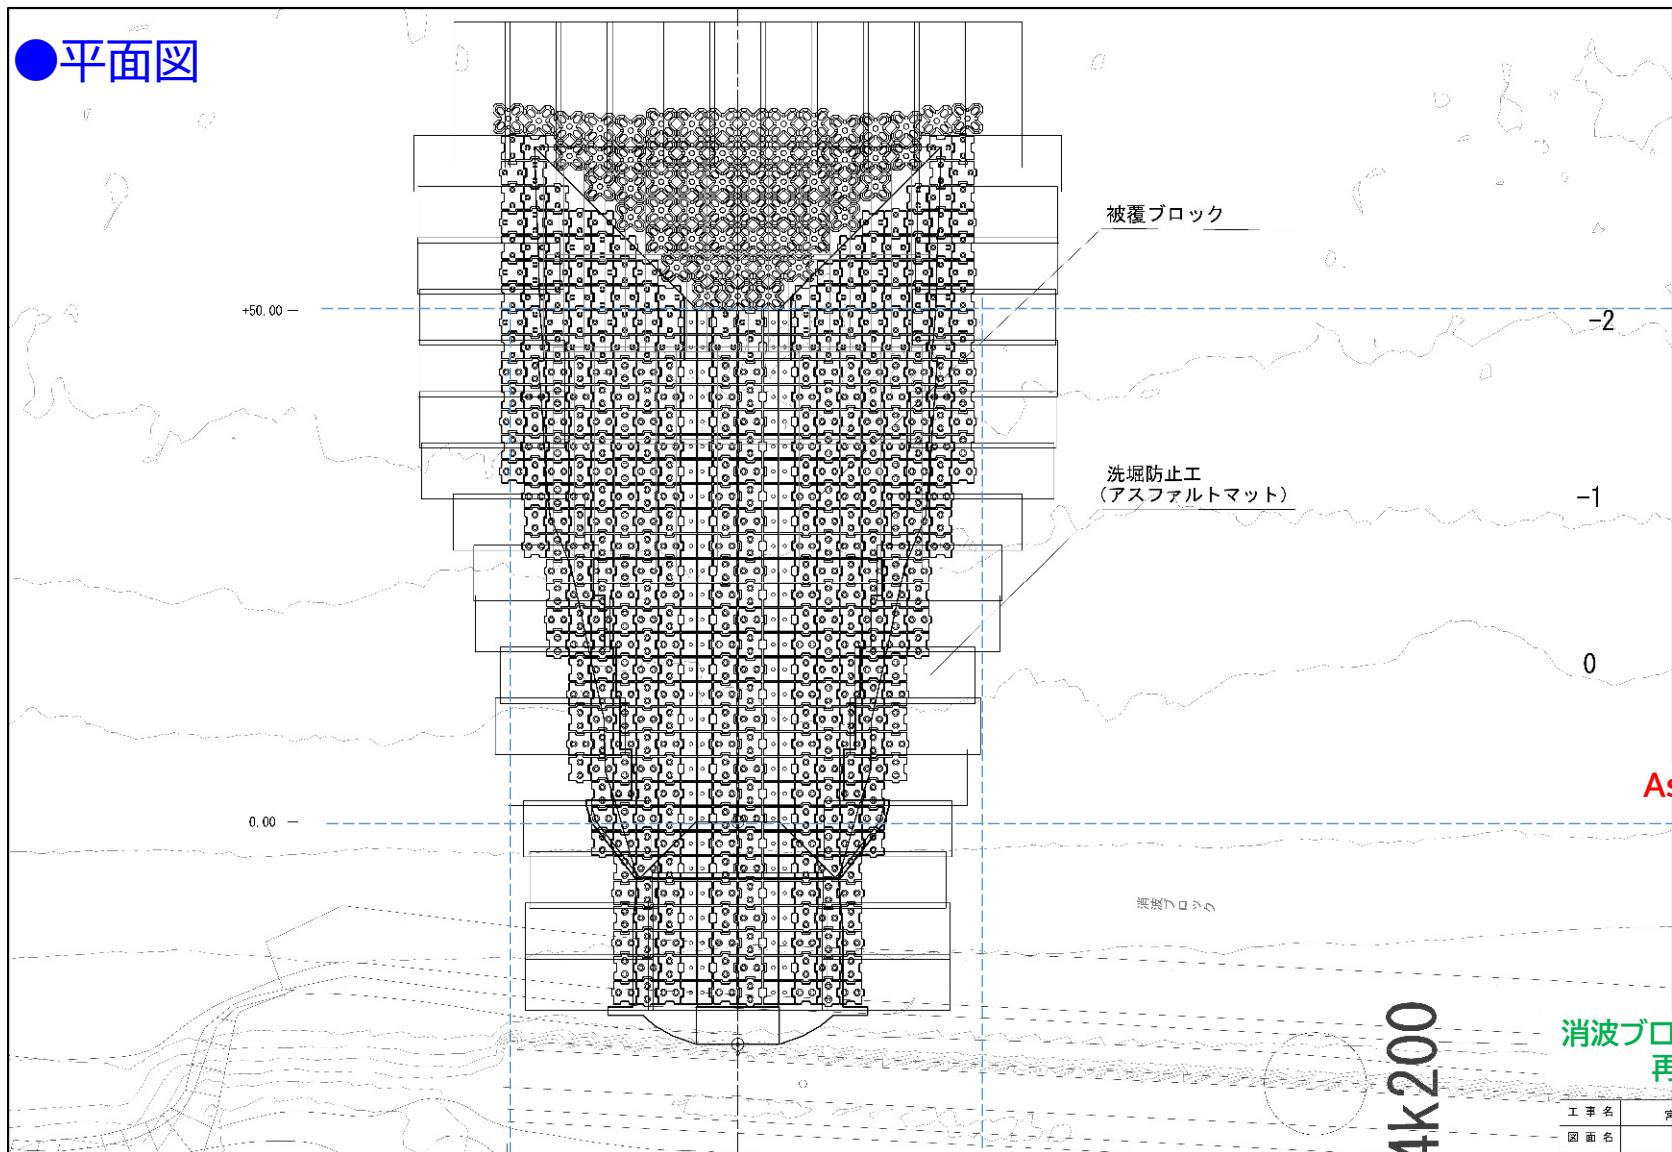
●平面図

参考:1基目の小突堤の基部処理(案)

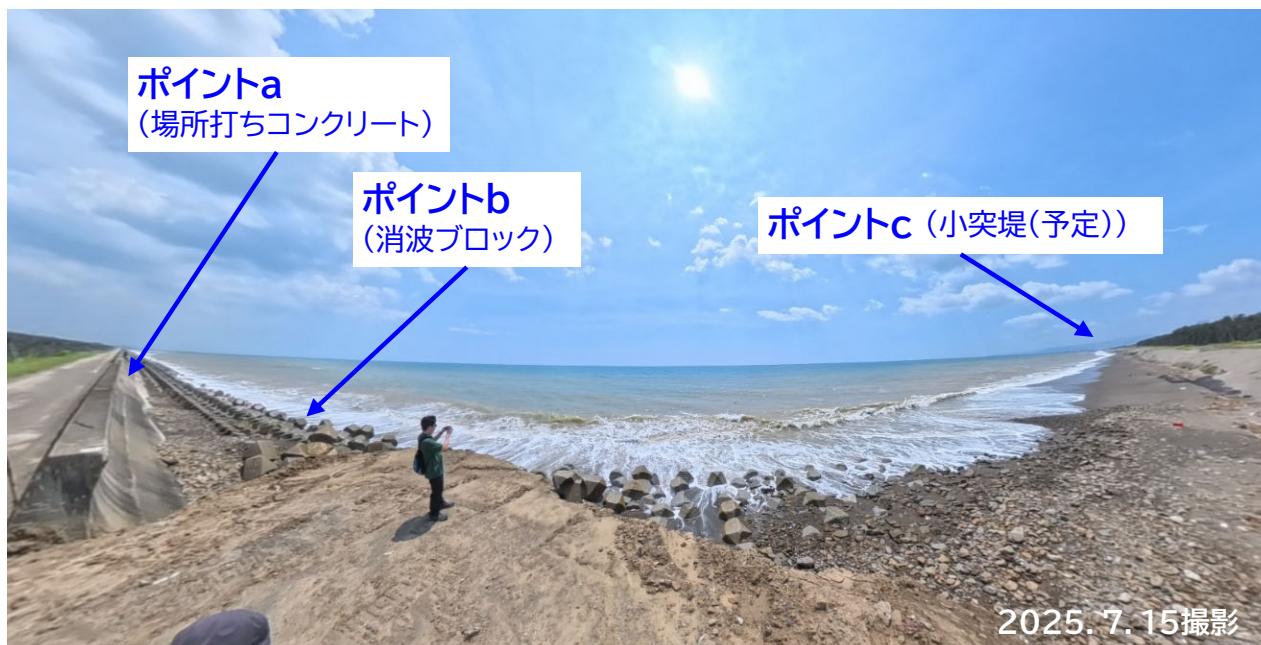
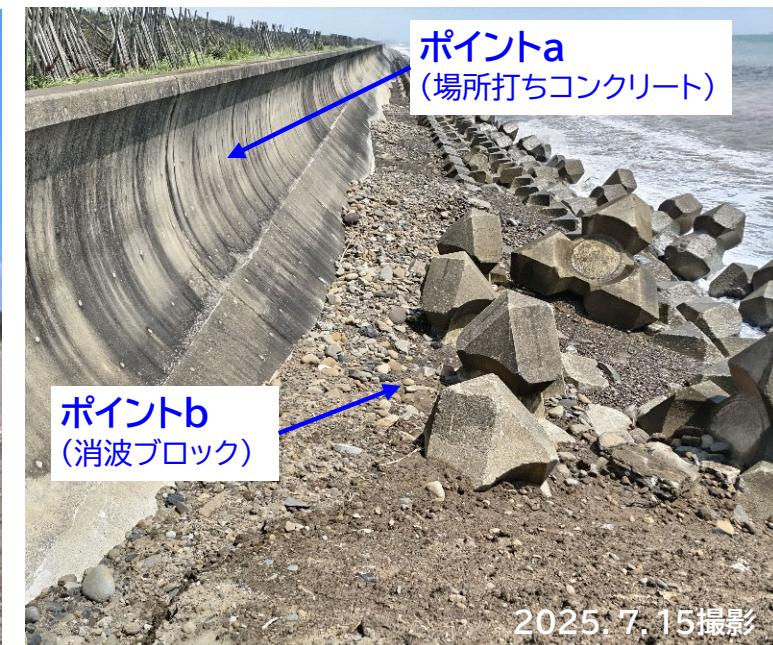
- 背景(地)として馴染ませるために、以下の観点で検討する
 - a)陸側背後の傾斜護岸(場所打ちコンクリート)に馴染ませる
 - b)護岸前面に設置されている消波ブロックに馴染ませる
 - c)隣の施設である1基目小突堤に馴染ませる
- 砂浜が狭い現状と砂浜が回復した場合の両方について考慮

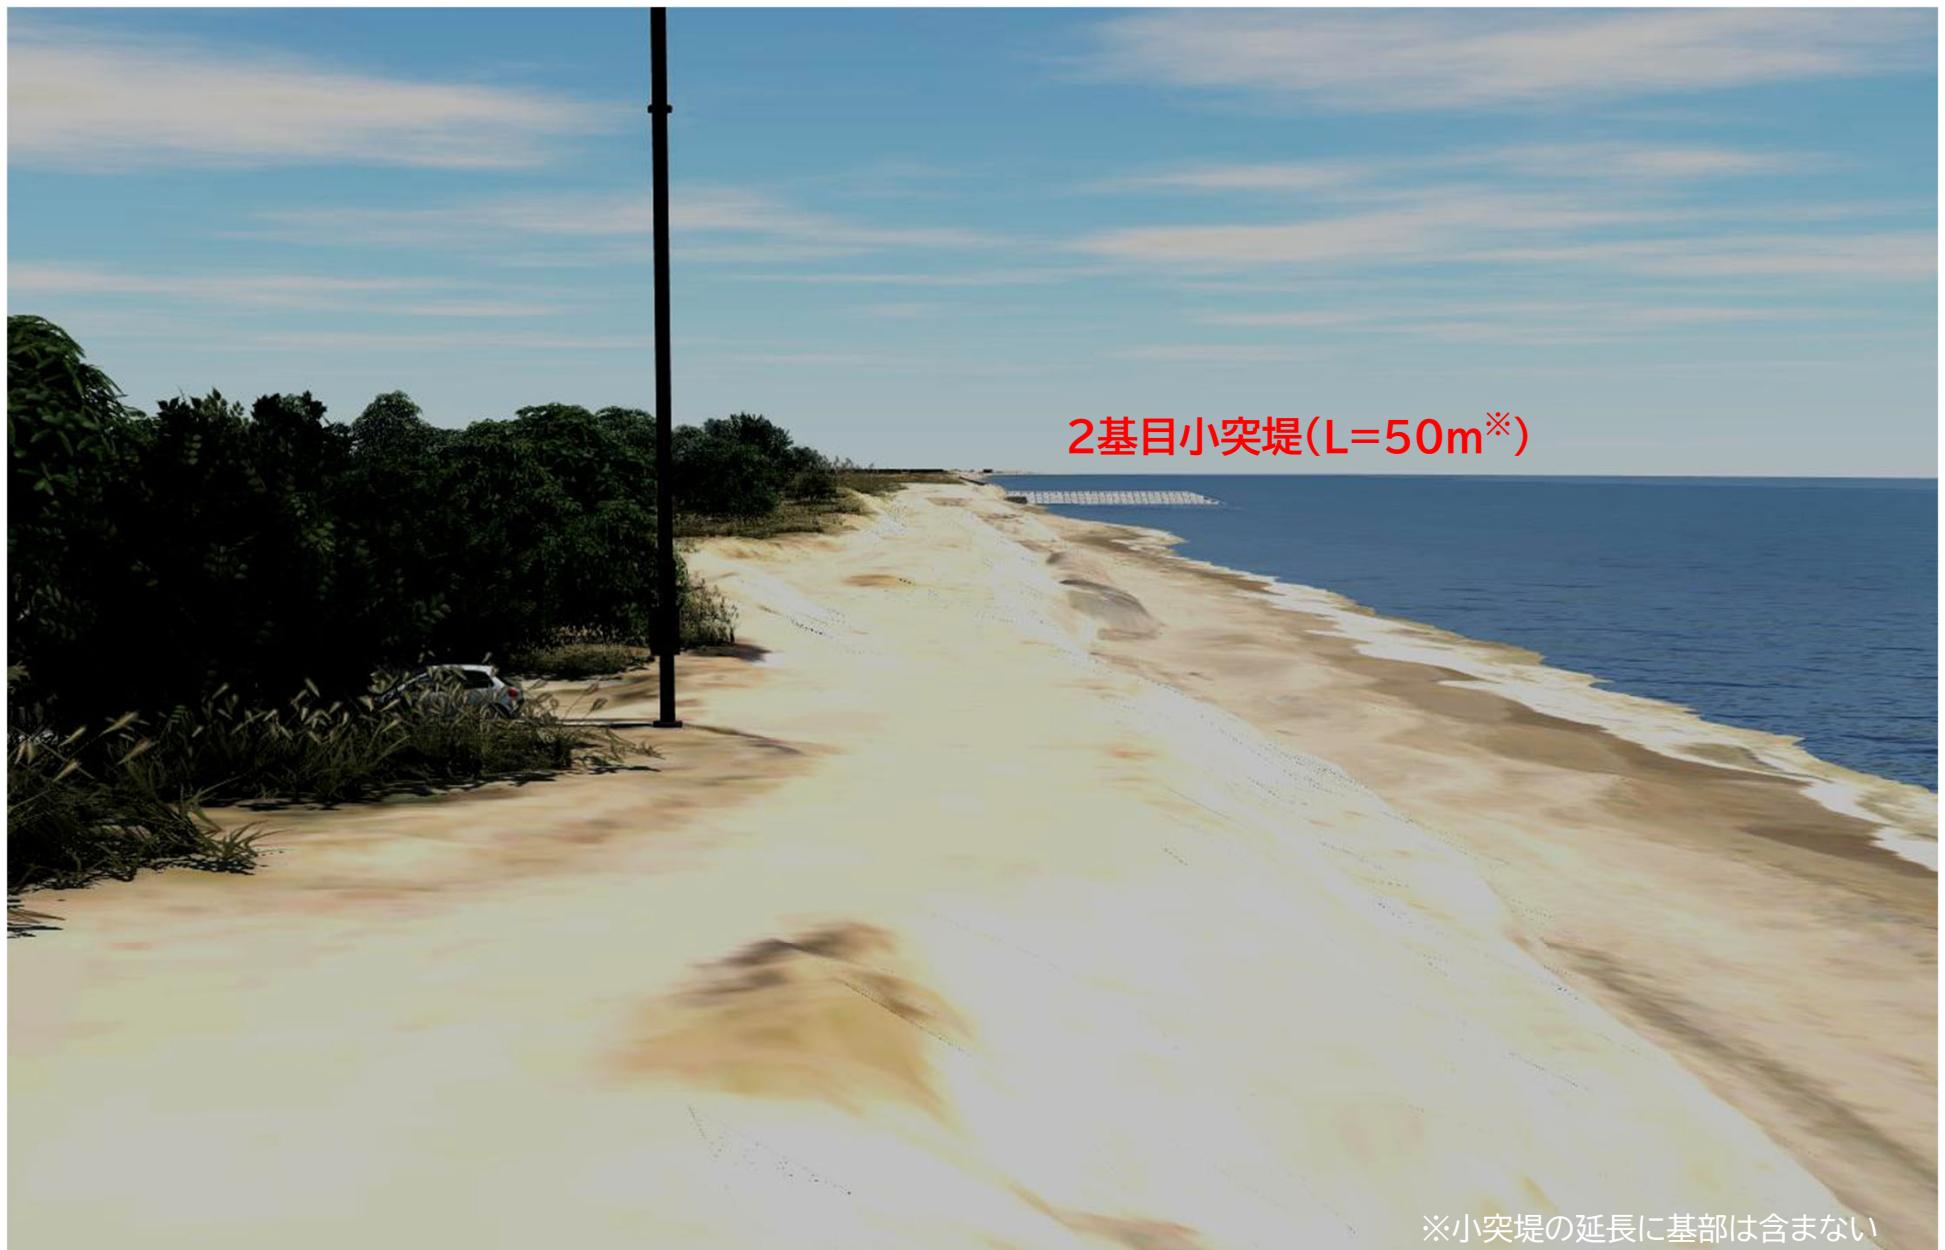
(2)見え方の検討 2)里道入口から北を臨む
