第13回効果検証分科会 景観への配慮検討

<u>1. 検討対象</u>	1
<u>2. 検討経緯と本日の検討内容</u>	2
<u>3. 1基目小突堤の基部処理の景観配慮検討</u>	4
(1)配慮方針	4
(2)見え方の検討	6
(3)基部処理の景観への配慮(案)	12
<u>4. 2基目小突堤の景観配慮検討</u>	14
(1)検討の観点	14
(2)見え方の検討	15
(3)配慮方針(案)	20

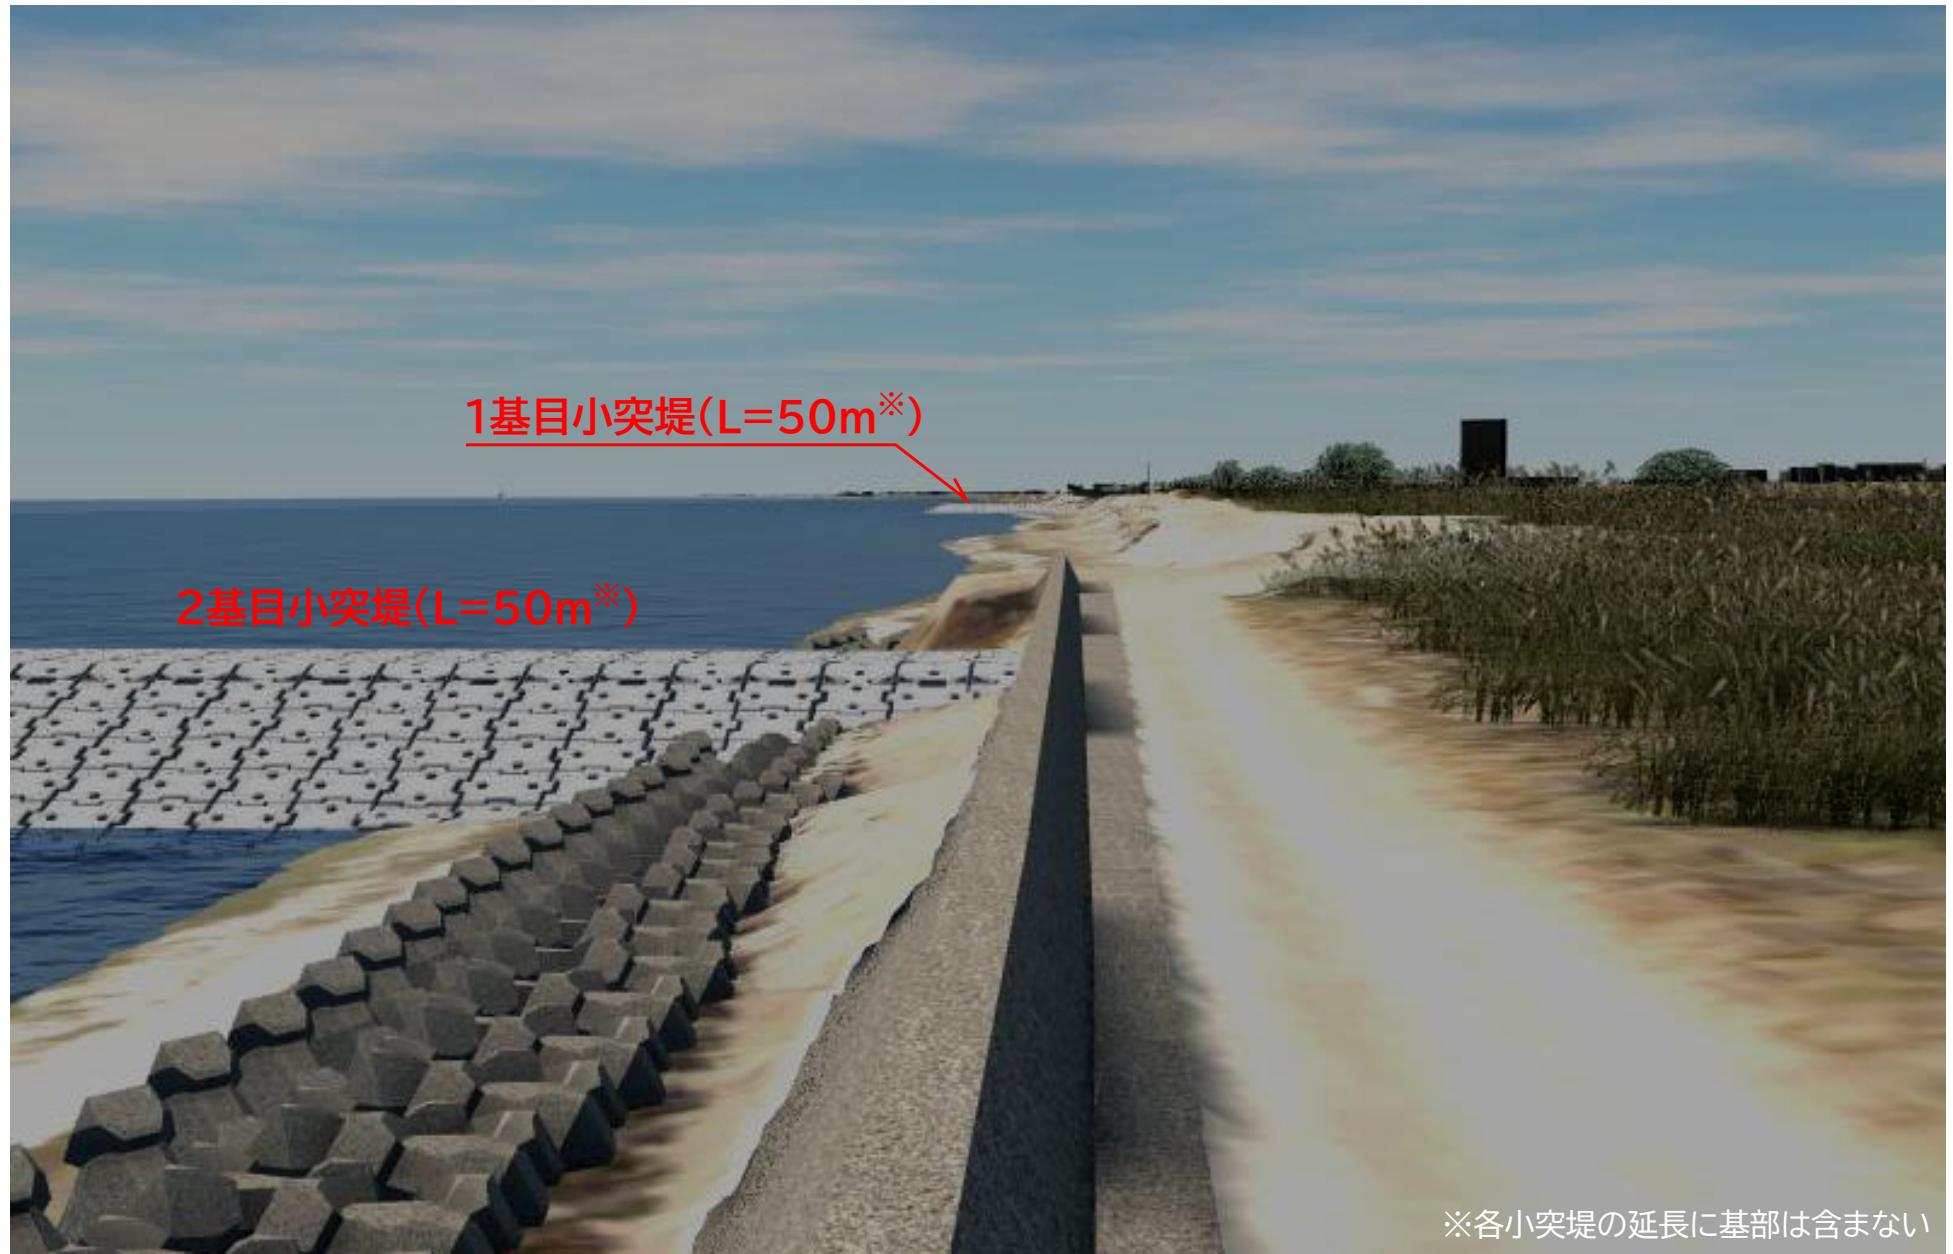
(2) 見え方の検討 3) 2基目付近の護岸からの眺望

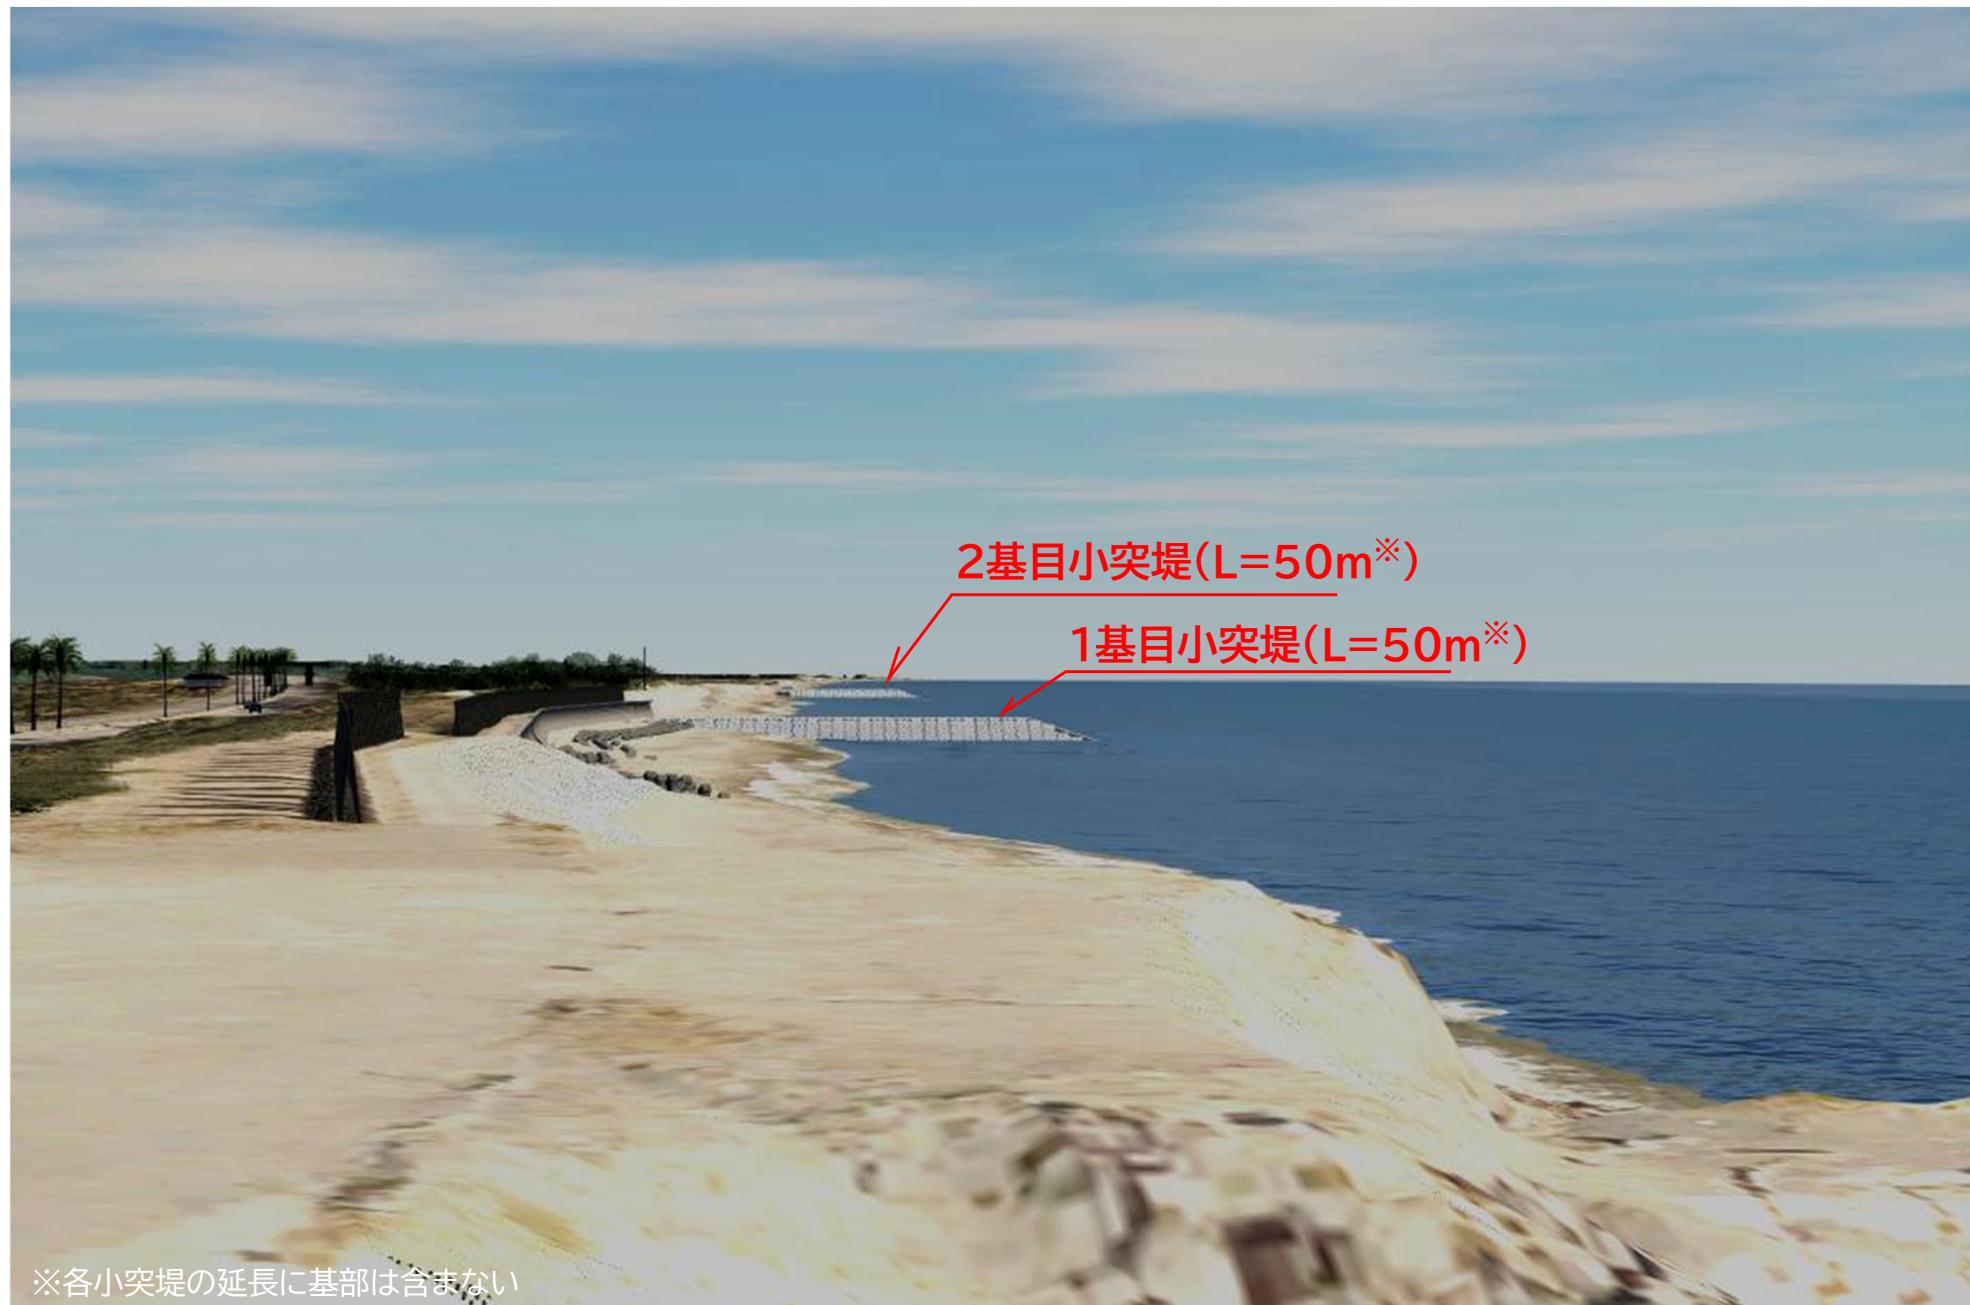
(2) 見え方の検討 4) 補助突堤②から北を臨む

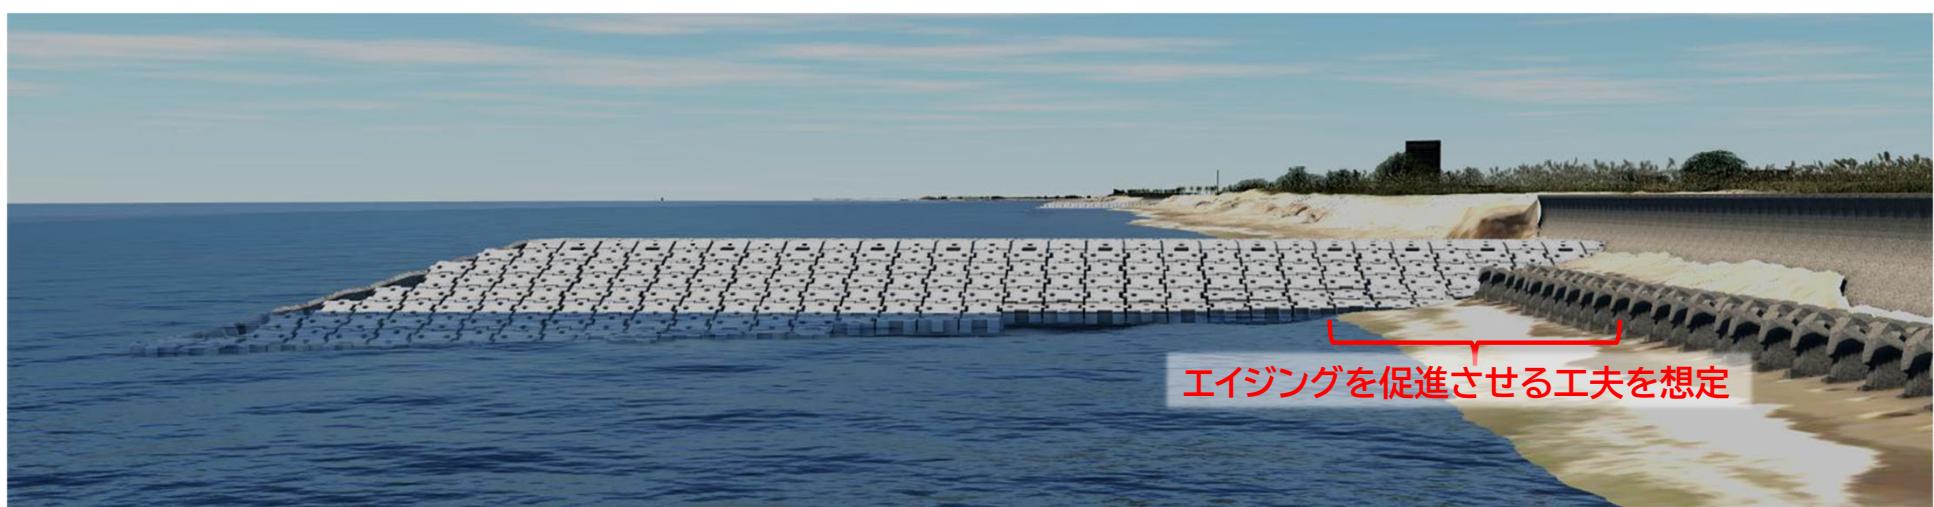
- ・1基目小突堤と周辺施設の条件が類似していることから、1基目小突堤と同様の景観配慮を行う。
 - ①1基目小突堤も遠景(距離1.1km程度)ではあるが同一の視界に入るため、1基目小突堤と同様の構造(被覆ブロック)とする
 - ②表面処理:被覆ブロックのエイジングを促進させるため、「表面の洗い出し」や「基部部分のブロックの先行仮置き※」等の工夫を想定している

※ブロックの先行仮置き:被覆ブロックを現地に仮置きすることによりエイジングを促進させる方法

潮位T.P.±0.0m(平均潮位程度)
