現場の作業効率向上に寄与した階段工の整備事例について ～筑後川瀬ノ下地区における護岸工事を通じて～

筑後川河川事務所 久留米出張所 ◎田島 二仁
○甲斐田 和臣

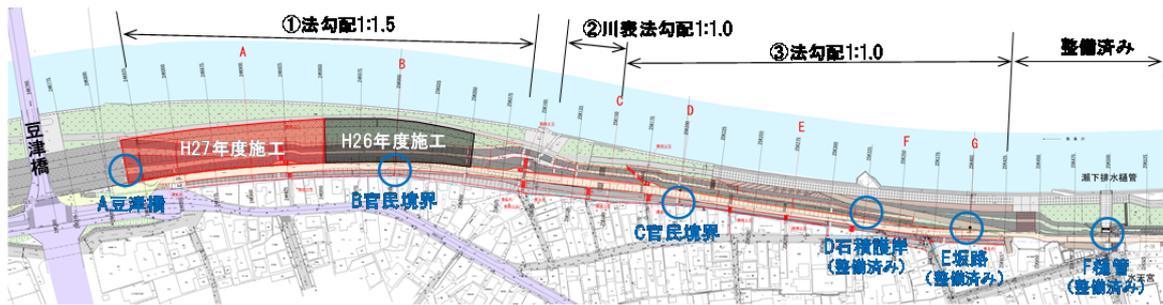
図-3 計画平面図と堤防法線コントロールポイント

また、堤防法線や川表・川裏の法面勾配は、既設の構造物等をコントロールポイント（CP）として表-1のとおり設定した。

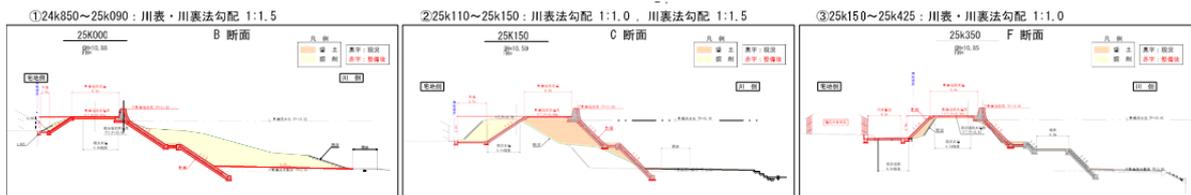
表-1 各区間の堤防標準断面と計画諸元

対象区間	① 24k825～25k090	②25k110～25k150	③25k150～25k425
法面勾配	川表・川裏 1:1.5	川表 1:1.0、川裏 1:1.5	川表・川裏 1:1.0
堤防法線のCP	川表：A豆津橋 川裏：B官民境界	川表：D石積護岸 川裏：C官民境界	川表：D～F構造物 川裏：最小限用地買収

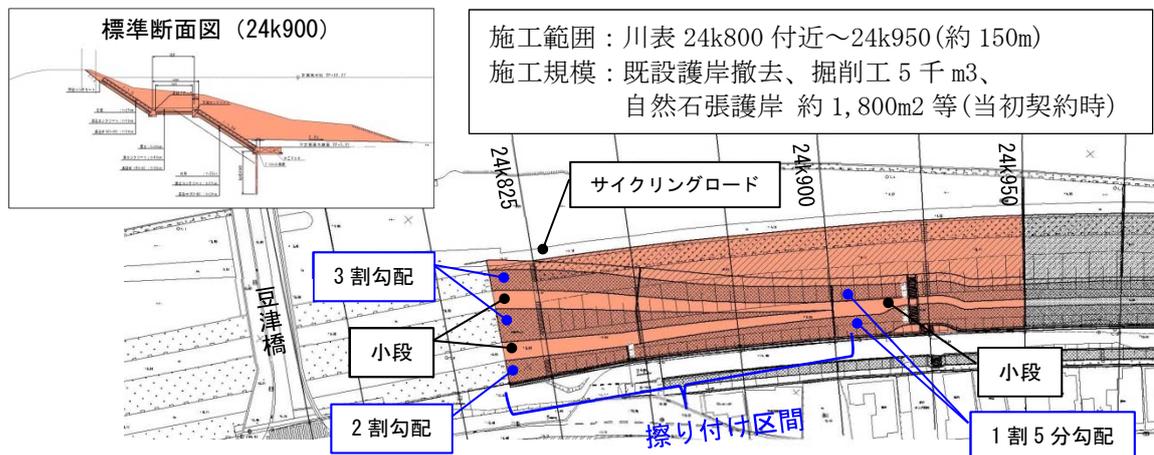
図-4 工事平面図・標準断面図

本工事は、サイクリングロード際まで緩やかに張り出ししている地山を掘削し、法勾配1割5分の石張護岸を施工するものである。ただし、最下流部に位置する豆津橋の条件護岸は小段が2段かつ法勾配が2～3割となっており、断面構造や法勾配が異なることから、石張護岸の法勾配を下流に向かうに従って寝かせることにより、既設の条件護岸に擦り付ける計画であった。

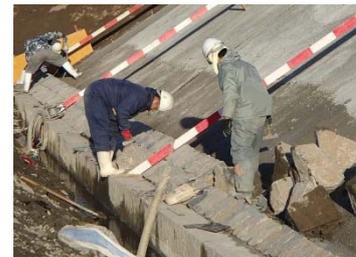
写真-5 石材加工状況

- ① 材料指定していた長崎県小長井産の石材は、現在は雑割での取り扱いしかなく、護岸として使用するには現場での石材加工が必要となり手間がかかる。
- ② 石張護岸を3割に寝かせつつ、小段が二股に分かれる複雑な擦り付け形状を予定していたが、延長80mにわたって法勾配を変化させていくことは勾配の変化に細心の注意を払いつつ作業を行うため、作業進捗が遅れる。

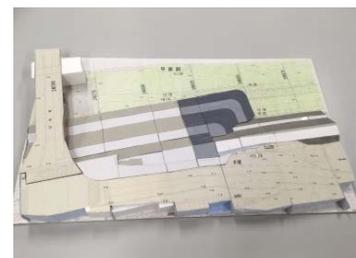
写真-6 検討に用いた模型

模型を作成して試行錯誤を重ねた結果、条件護岸との境界部に2つの小段を有する階段（幅員10m）を設け、下流から上流に向かって巻き込む形状で階段を設置し、擦り付けることとした。

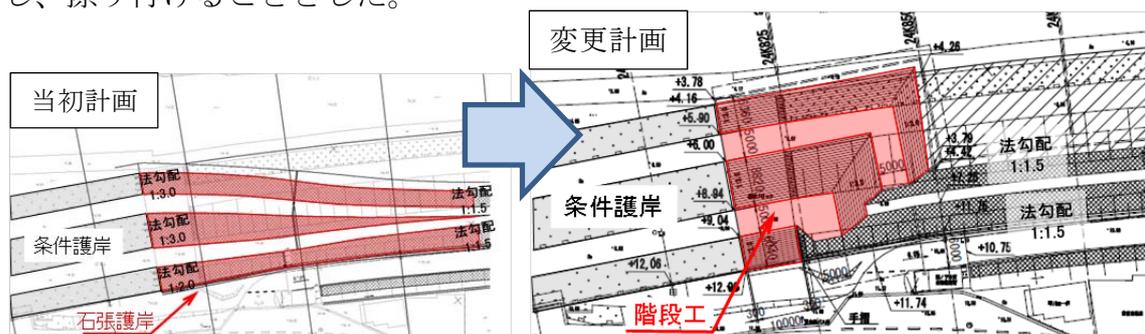
図-6 変更前後の擦り付け形状

このような背景から、現場サイドとしては、品質の低下や作業効率の低下を防ぐため、石張護岸の法勾配を極力1割5分を通すべきと考えた。擦り付けにあたっては、条件護岸と石張護岸との間に階段工を設け、小段の数と勾配の異なる護岸を上手く接続できないか考えた。

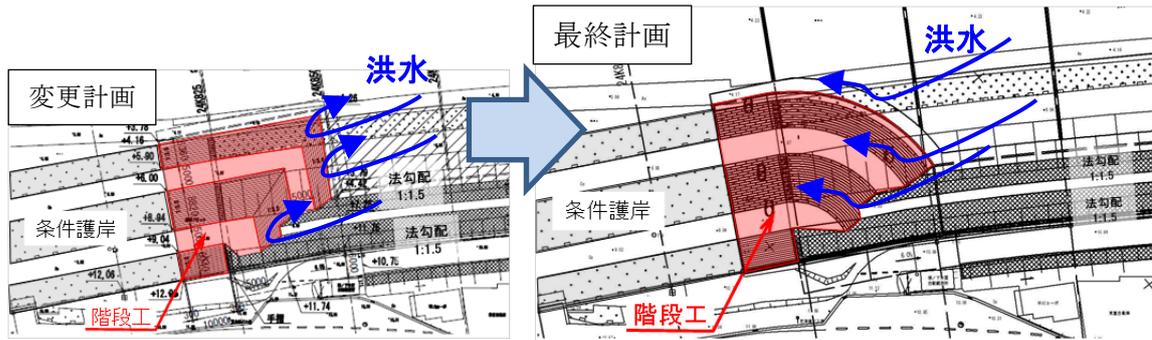
図-7 変更前後の階段形状

水の流れを考えると、本来は上流から下流に向かって巻き込むべきであるが、上流の石張護岸の法線を前面に出す必要があることや、形状がかなり複雑かつ不自然になることから、やむを得ず下流から上流に巻き込む形になった。

しかし、この構造では上流に向かっての受け斜面が生じてしまうことから、洪水時の流水の阻害が懸念された。よって、流水のスムーズな流下を阻害することのないよう、最終的には階段工の先端部分を丸くすることで、上流からの流水を分散させ、洪水時にも安全性が保たれる構造とした。

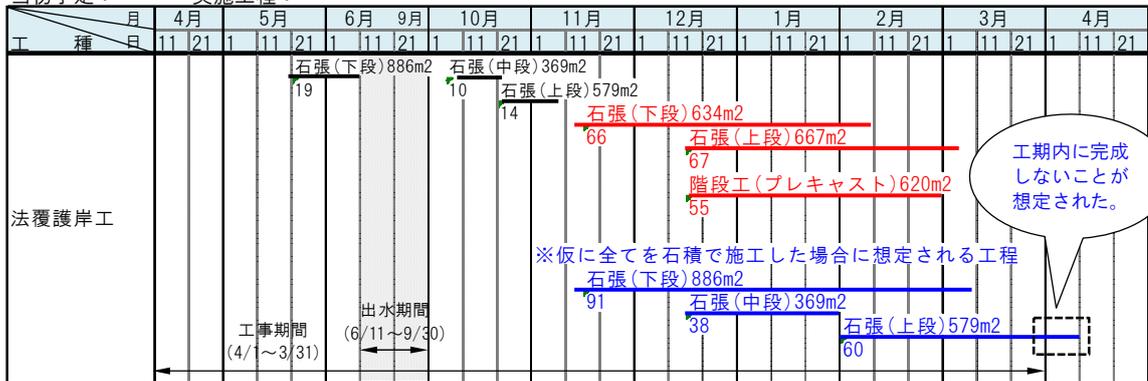
当初予定：—— 実施工程：——

- 石張護岸について、当初は条件護岸への擦り付けも含めて作業日数として43日（約43m²/日）を見込んでいたが、実績では擦り付け部以外の1割5分区間の施工のみで133日（約10m²/日）を要した。仮に当初計画どおり石張で擦り付けとした場合はさらに54日を要し、工事が工期内に完了しないことが危ぶまれたが、石工職人を求めないプレキャストの階段にて擦り付け部の施工を行ったことにより、大幅な作業効率の向上が図られ、工期の適正な確保に努めた。

※準備工、河川土工、護岸基礎工、護岸付属物工、構造物撤去工、仮設工、後片付けは上表より除いている。
