# 本明川における水害リスク

# 本明川の主な洪水被害

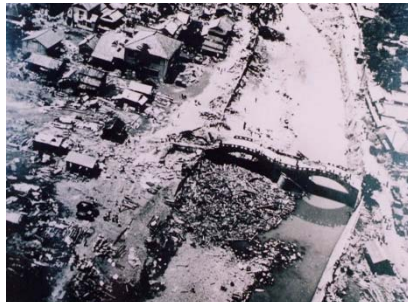
昭和32年7月洪水(眼鏡橋付近)

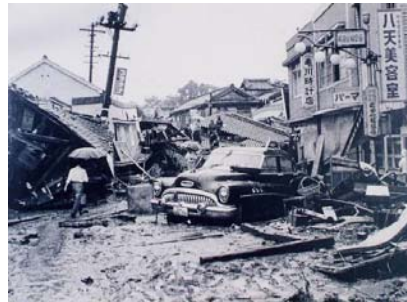
昭和32年7月洪水(八天町付近)

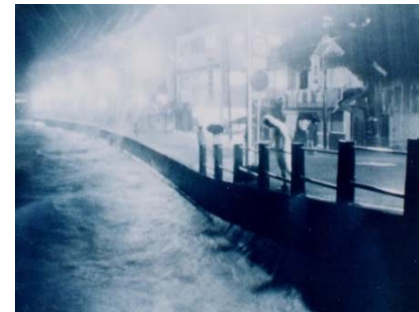
昭和57年7月洪水

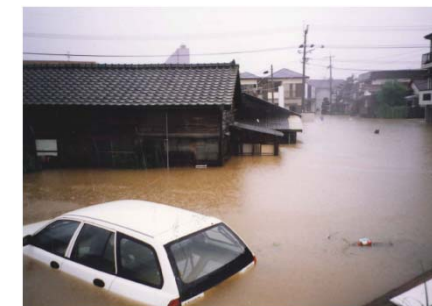
平成11年7月洪水

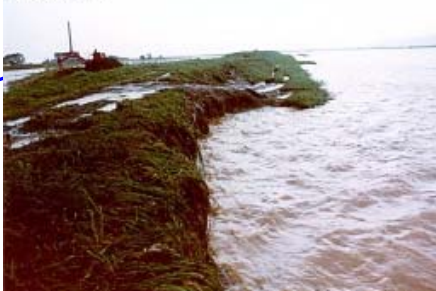
諫早市仲沖地区溢水による川裏崩壊

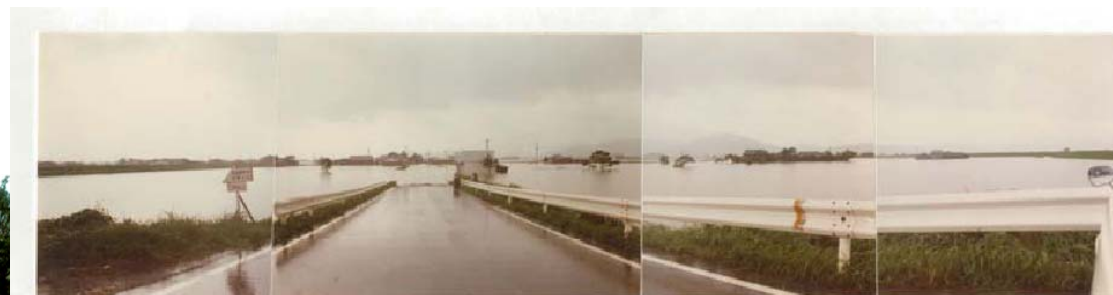
0k800付近右岸の堤内浸水状況(新地地区:24日10時頃)

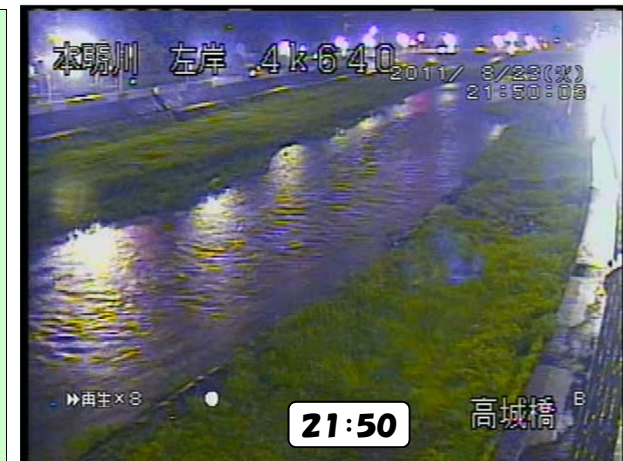
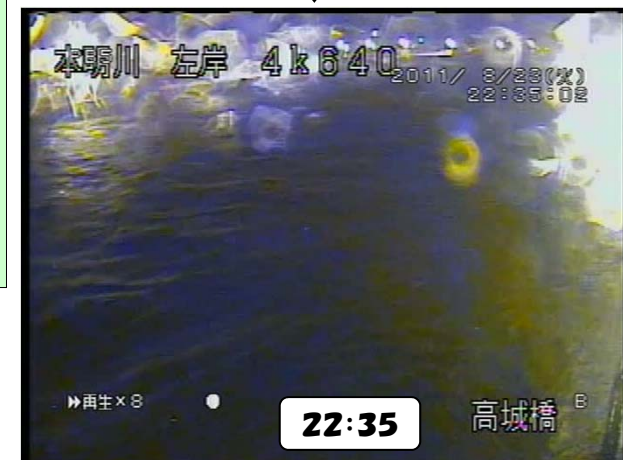
- ◆近年、集中豪雨の増加により本明川でも急激な水位上昇が発生している。
- ◆平成23年8月洪水では、裏山観測所において1時間で2.71mの水位上昇が発生した。

平成23年8月23日洪水状況写真  
本明川 4k700付近(高城橋)

約40分後には

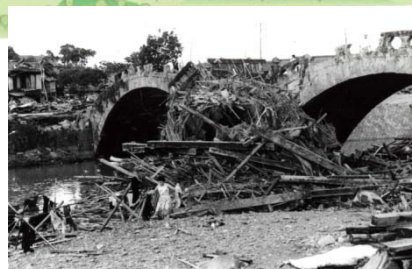
眼鏡橋で捕捉された流木(S32.7)

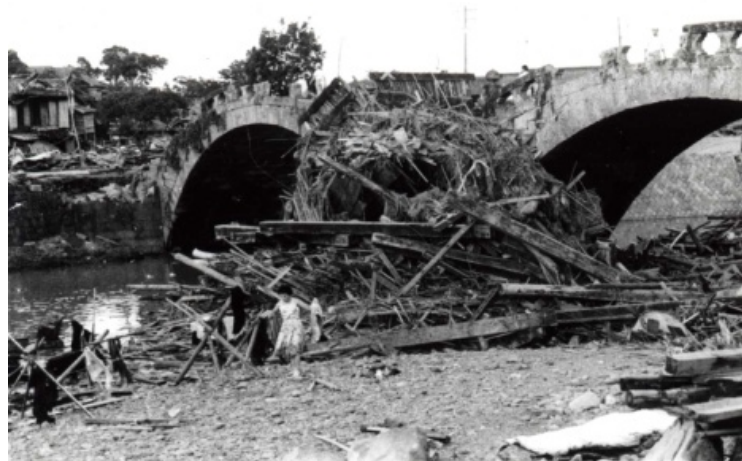
眼鏡橋で捕捉された流木 (S32.7)

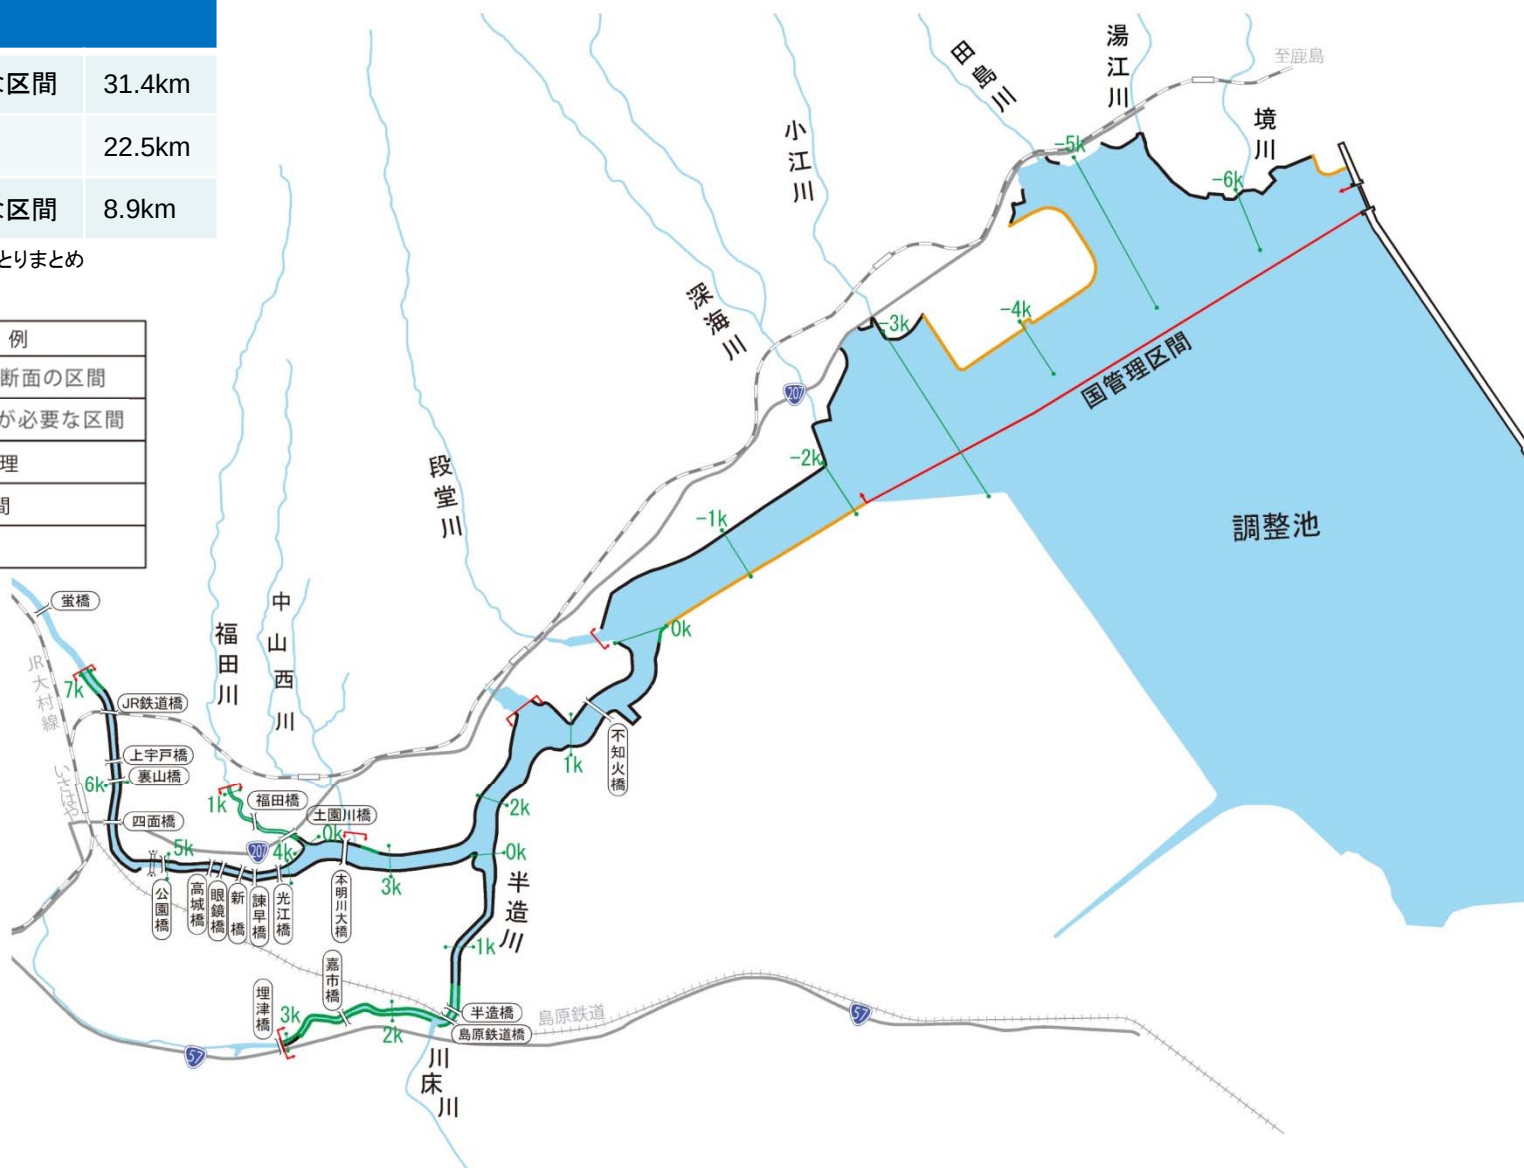
## 堤防整備状況

◆本明川の堤防は、諫早市街部区間は概成しているものの、堤防整備が必要な区間のうち、計画断面堤防（高さや幅が満足している）の割合は、約72%となっている。

堤防整備の必要な区間 31.4km

完成区間 22.5km

今後整備が必要な区間 8.9km
