# 概要

# 加々鶴トンネルの概要

## (1) 加々鶴トンネルの概要<道路構造>

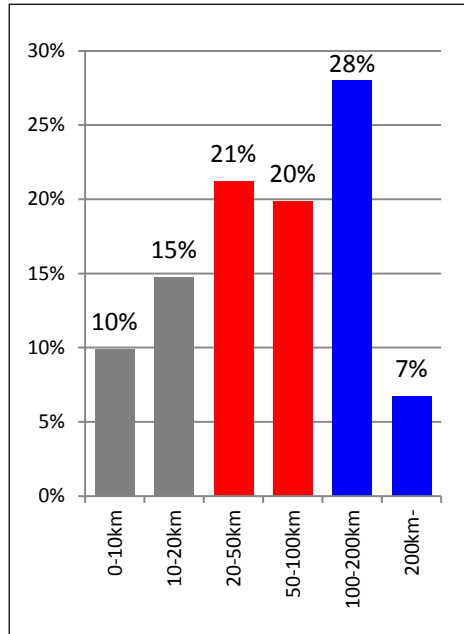
(0~20km) 日田市⇄久留米、日田市内々等  
 (20~100km) 福岡方面⇄日田市・玖珠九重等  
 (100km~) 福岡方面⇄大分・熊本等

※H22センサスペースの交通量推計結果を基に  
 国道210号川下地区の利用交通を対象に集計

■ 国道210号川下地区  
 利用交通のトリップ長特性

- 国道210号川下地区利用交通の内訳は、「日田市・玖珠九重⇄福岡・久留米方面」が約4割、「日田市を通過する広域交通」が約4割、日田市内々が約2割。日田市内々の近距離移動から県間の長距離移動が混在しており、利用交通のトリップ長は10~200kmと幅広くに分布。
- 日田市から市外への通勤通学者の「約6割は福岡県（うきは市が最大で18%）」に向かい、市外から日田市では「大分県47%と福岡県46%と二分」されている。日常生活において、日田市は大分県と福岡県の隣接する市町村との移動を伴う人が多い。

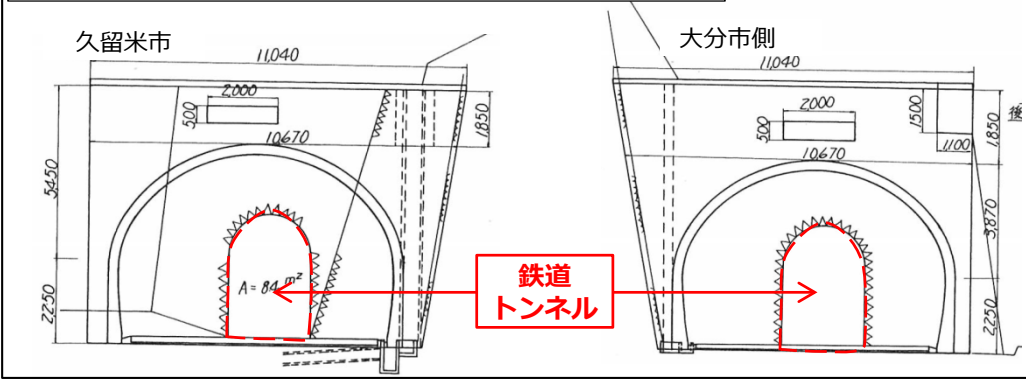
### ■鉄道トンネル拡幅改修、加々鶴隧道 (S40完了)

S35道路構造令では車両高さ「3.5m」  
↓  
H27道路構造令では車両高さ「3.8m」

出典：道路トンネル大鑑 (S43.9土木界通信社)

・(S35)道路構造令に準拠するが、  
(H27)道路構造令には準拠しない  
⇒S35の基準では内空断面が小さい

- 加々鶴トンネルは鉄道トンネルを拡幅改修したものであるが、昭和35年の道路構造令に準拠しており、現行の道路構造令における車両高さの基準を満たしていない状況である。
- 大型車混入率が高い路線であるが、十分な内空断面が確保されていないため、大型車両の覆工への接触が多発し、視距不足の区間では重大事故も発生している。

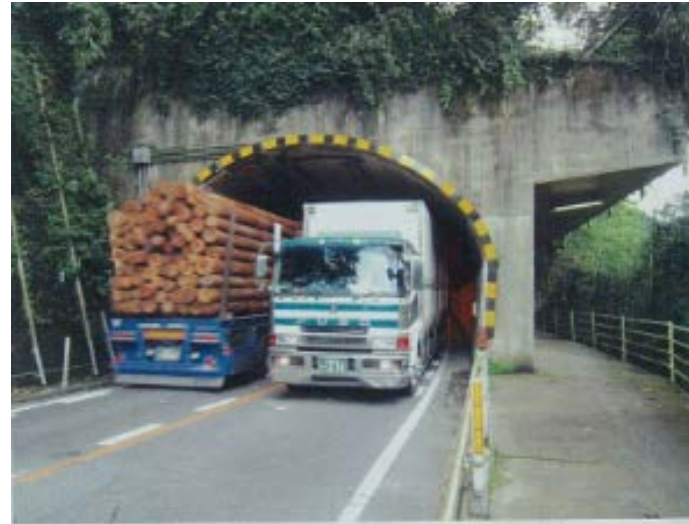
▲(坑口)大型車のすれ違い状況

- 内空断面が小さいため、坑口部への接触やトンネル内部での大型車両による接触が頻発
- 高さ制限により、災害に伴う対応の遅れや通行の支障による物流生産性の向上を阻害

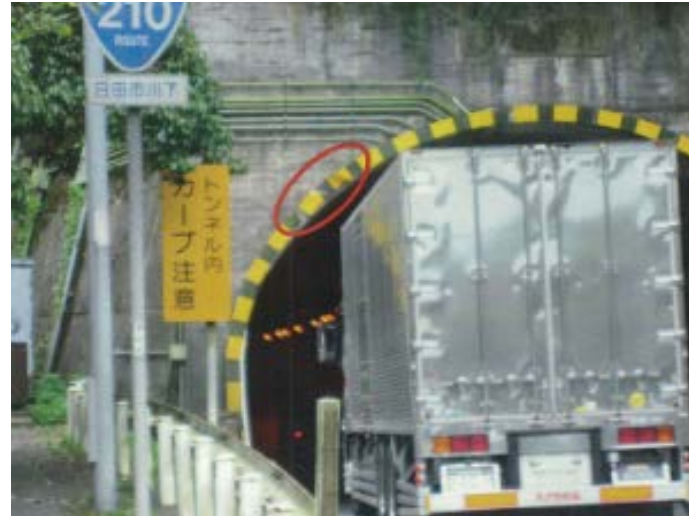
▲(坑口)大型車のトンネル進入状況

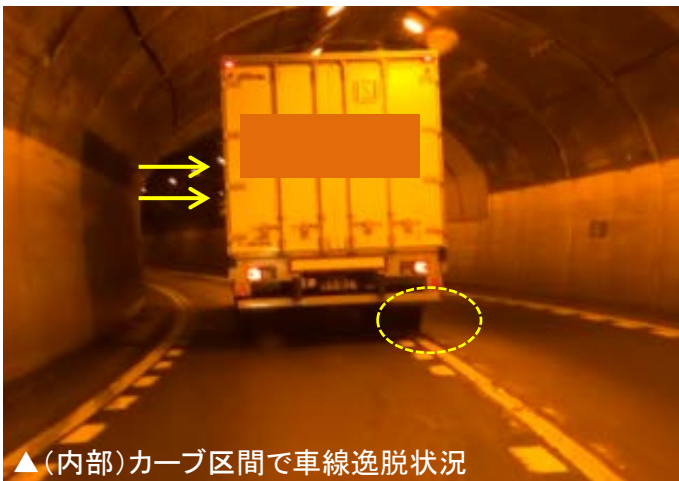
トンネルとの接触を避けるため中央よりを走行することにより「車線逸脱」が発生

▲(内部)カーブ区間で車線逸脱状況

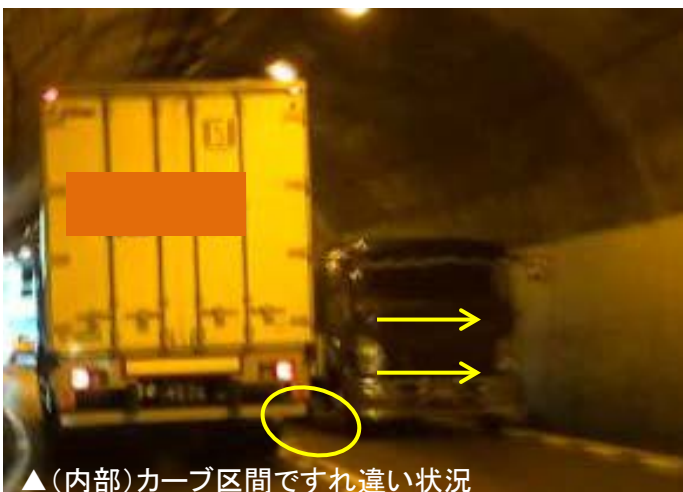
大型車両は離合時に車両接触を避けるため「路肩寄り」を走行

▲(内部)カーブ区間ですれ違い状況

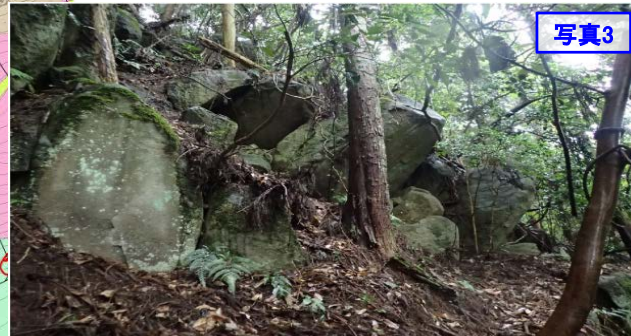
▲尾根付近の転石群(φ2m)【大分市側】(H29.10.6撮影)

これらの転石が国道に落下した場合、既設防護柵では対応できない

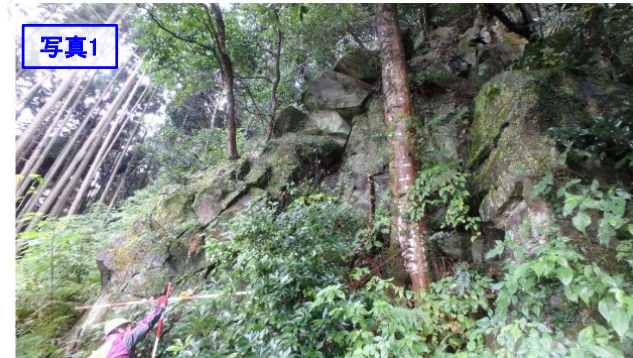
▲尾根付近の露岩した急崖【久留米市側】(H29.10.6撮影)

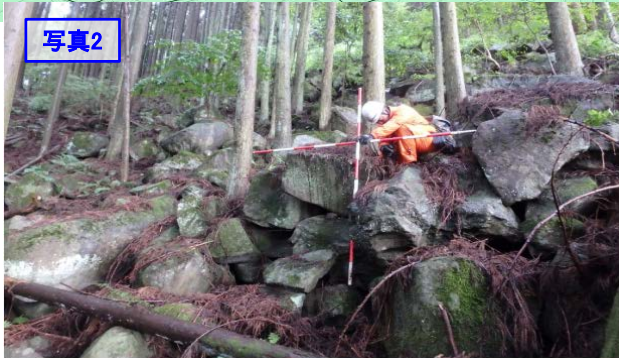
▲斜面中腹の転石群(φ1m)【久留米市側】(H29.10.6撮影)

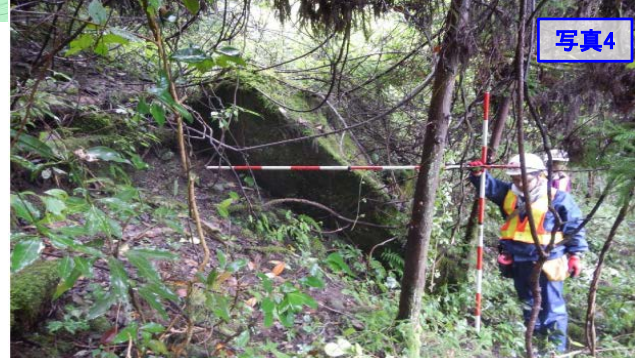
▲斜面中腹の転石(φ1.5m)【大分市側】(H29.10.6撮影)

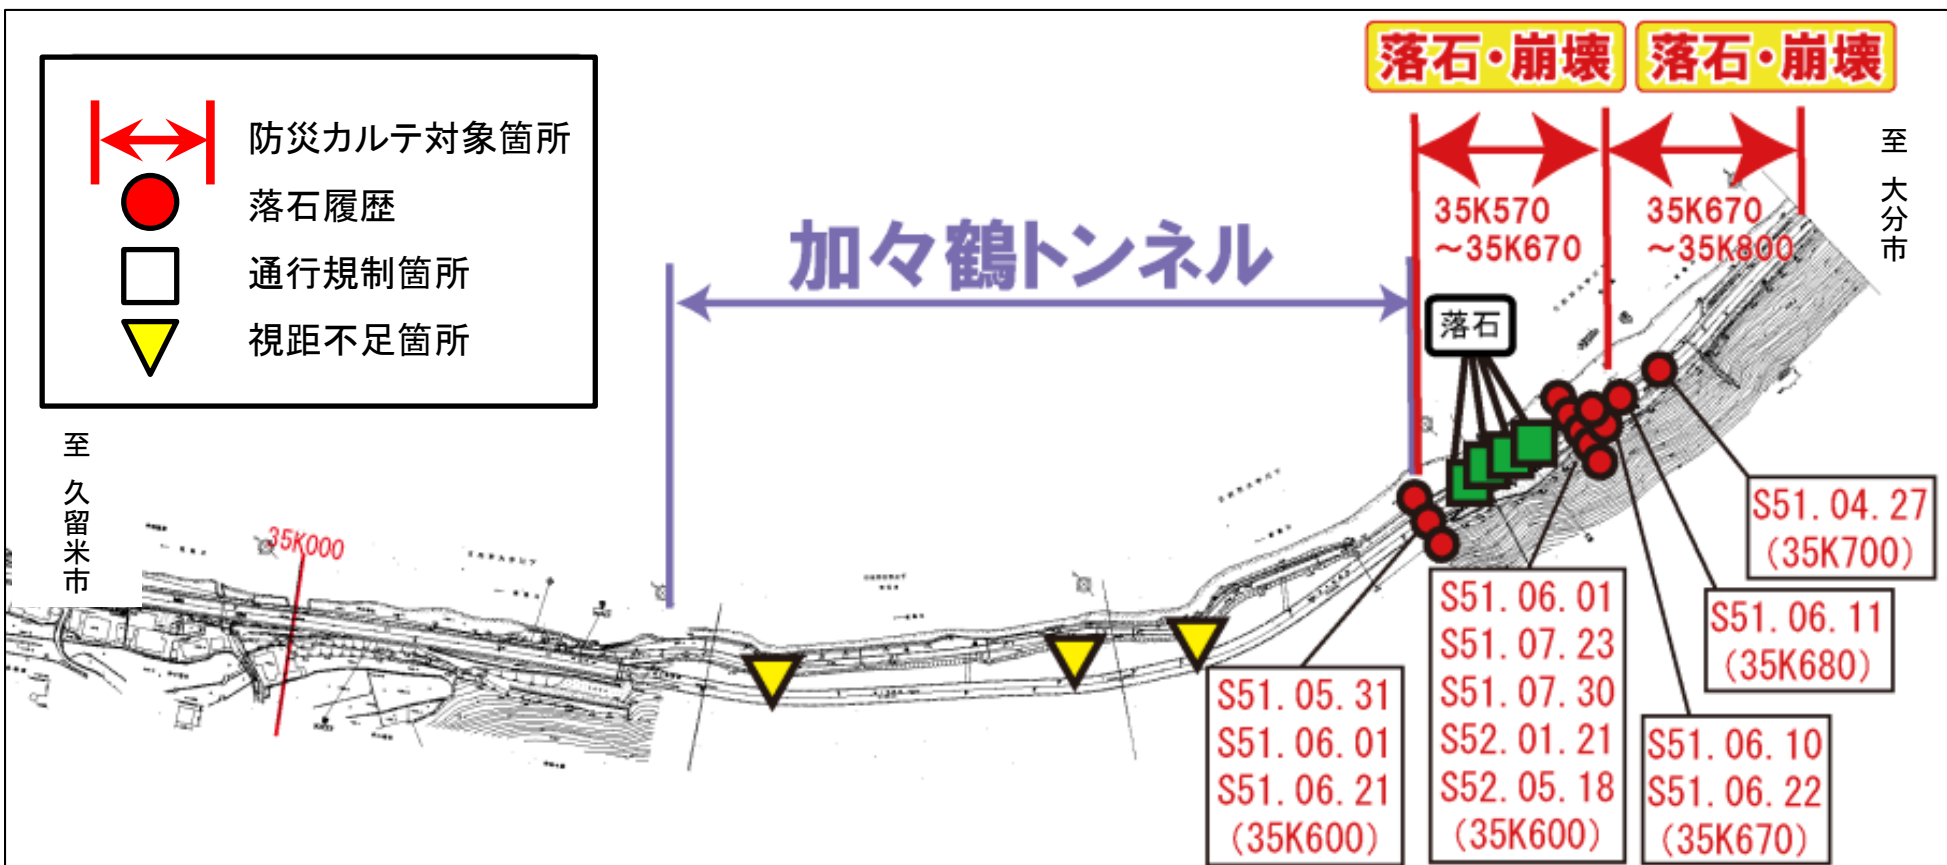
● H28.4熊本地震では岩盤崩壊に伴う落石により、洞門の歩道が9カ月通行止めとなった。

◆加々鶴トンネル周辺の地形と土砂災害状況(2016.4.16熊本地震)

⑥H28：熊本地震によりトンネル上方斜面で岩盤崩壊発生(歩道部9ヶ月通行止め)

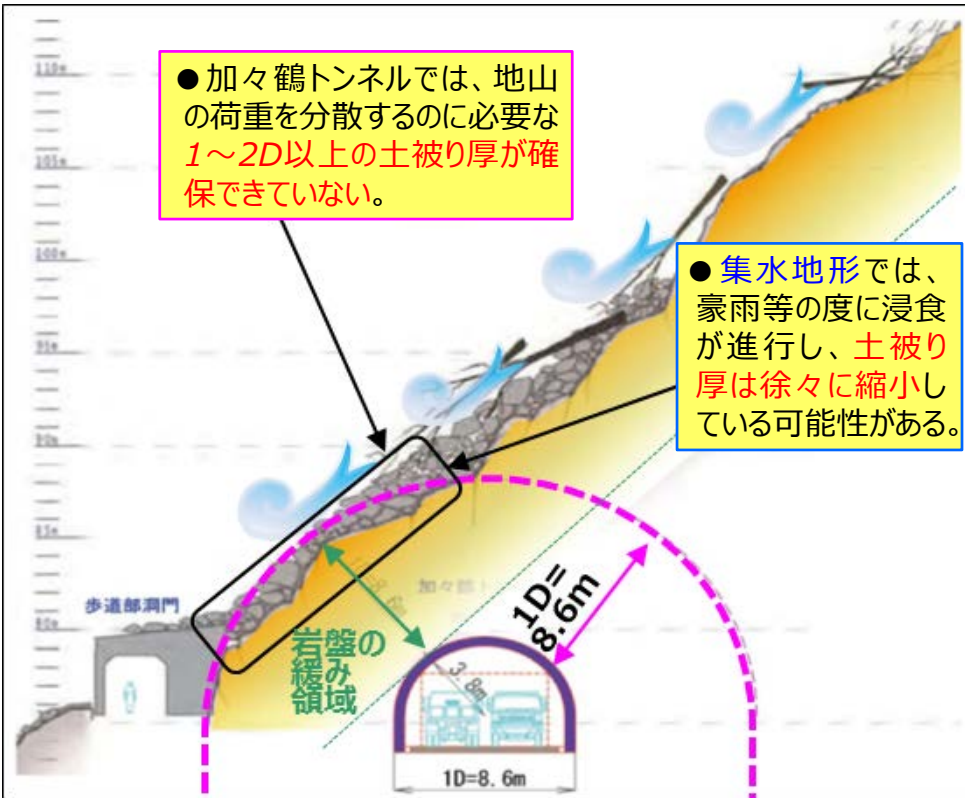
図①. 加々鶴トンネル区間の土被り厚 [図④A-A断面]

- トンネル区間は斜面が急傾斜で土被りが少なく(厚さ1D程度, 図①)、地山の岩盤が緩い(弾性波速度2km/s以下)ことから、トンネル覆工のひび割れと漏水(図②)は偏土圧(図③)に起因する。
- 今後、更なる浸食の進行により偏土圧が拡大し、トンネル構造が不安定化する。
- 補修工事完了から1年後には、4割程度のスパンで「要対策変状の再発」となっており、補修作業が繰り返し必要な状態である。

**有識者からの意見:**  
急斜面上なので、川側の荷重が小さく、さらに川側斜面が除荷されると拘束圧が減り、偏土圧が増加する。  
ひび割れ・漏水は偏土圧に起因する可能性が高い。

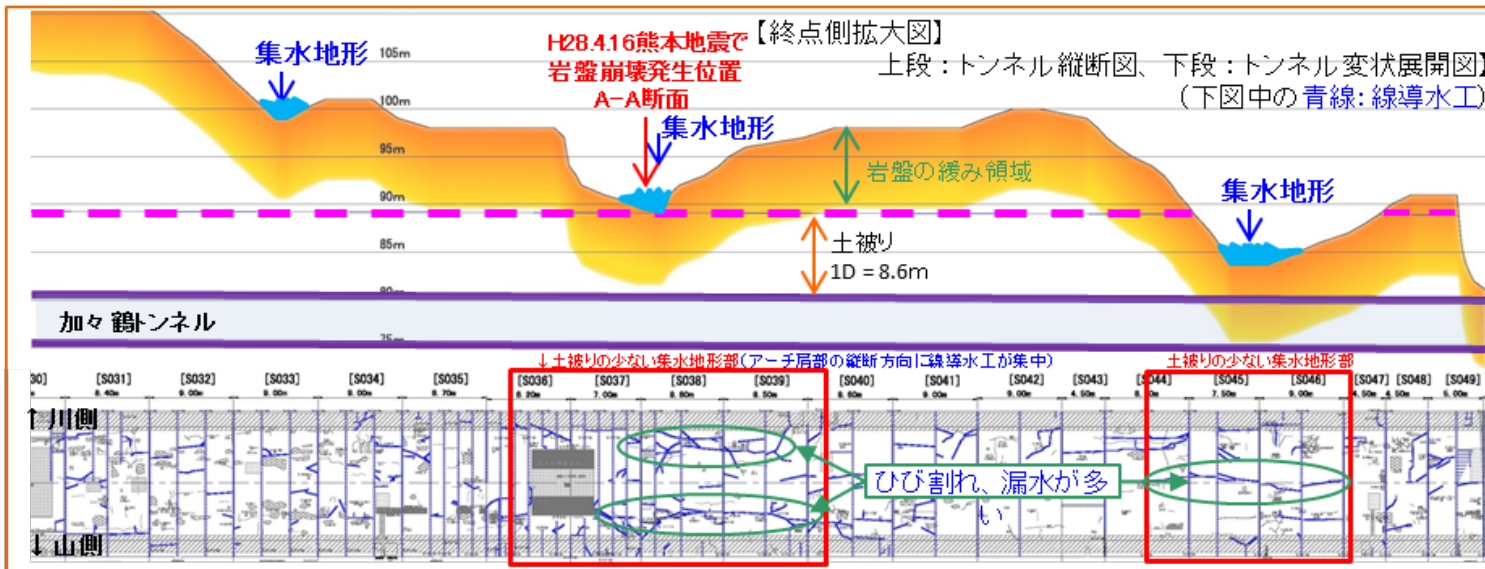
図②. トンネル覆工のひび割れと漏水状況

- 土被りの少ない集水地形部では、特に多くの縦断方向ひび割れや漏水が確認できている(H29点検)。このひび割れや漏水箇所は図③に示す偏土圧の作用によるものと一致。
- 偏土圧に起因すると考えられるひび割れからの漏水対策として線導水で補修。

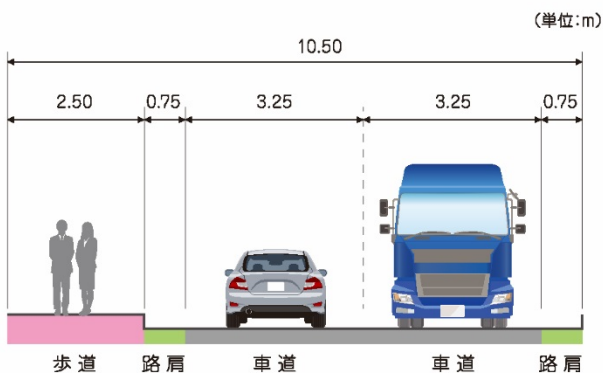
[土工部]

## 標準横断図

■事業名	国道210号 川下改良
■事業化	令和元年度(平成31年度)
■延長	L=1.1km
■構造規格	第3種2級 V=60km/h
■道路幅員	W=10.5m 2車線
(トンネル部)	W=9.5m
