## 国道220号志布志市志布志町帖地区の事故対策が完了！

～事故に繋がる挙動が減少しました！～

# 一般国道 220 号 <sup>てんじん</sup>天神交差点 <sup>ごんげんばし</sup>権現橋交差点 事故対策整備効果の概要

一般国道 220 号 <sup>てんじん</sup>天神交差点 <sup>ごんげんばし</sup>権現橋交差点 事故対策整備内容

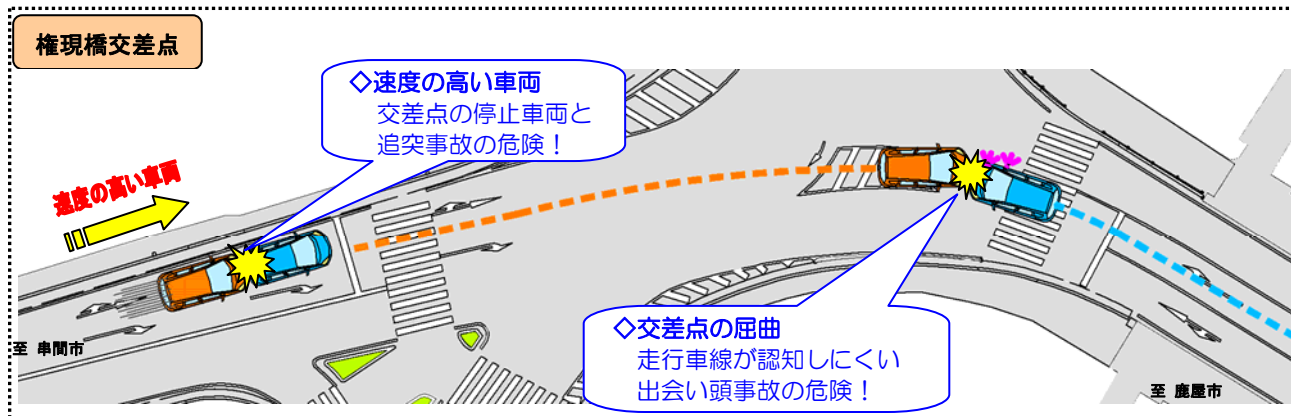
## 3. 事故の危険な挙動要因

国道 220 号 天神交差点～権現橋交差点間では、H17 年から H26 年にかけて 24 件事故が発生しており、その内約 7 割がスピードの出し過ぎによる追突の事故でした。その他にも、事故に繋がる危険な挙動として「走行車線のはみ出し」が確認されていました。

交差点手前は縦断勾配が急である為、交差点進入車両の走行速度が上がりやすい

交差点が屈曲部に位置する為、交差点内の走行車線を認知しにくい

- 大隅河川国道事務所では、平成22年度から事故ゼロプラン※（事故危険区間重点解消作戦）の取り組みを実施しています。
- 今回実施した事故対策箇所（志布志町帖地区の天神交差点及び権現橋交差点）は、長い下り坂の途中にカーブがあり、その後、交差点が2箇所連続しているため追突事故や事故に繋がる危険な挙動がありました（別紙1参照）。
- 平成26年3月に志布志警察署、志布志市役所、大隅河川国道事務所にて事故対策の内容を現地で確認し、平成27年1月末に事故対策工事を完成させました。
- 対策効果としては、①交差点部の走行速度の抑制が17%向上②走行車線のはみ出しが24%減少しました（別紙2、3参照）。

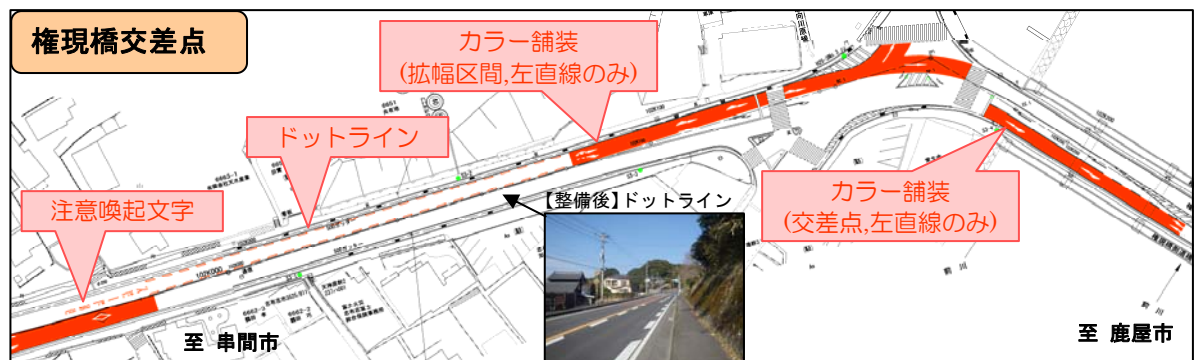
4. 事故対策整備内容

事故の要因①

対策①

- ・ゼブラ舗装、注意喚起文字
- ・ドットラインによる減速対策

事故の要因②

対策②

- ・カラー舗装による視覚的な誘導対策

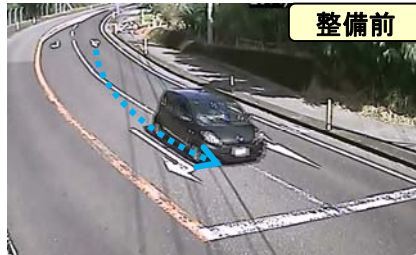
【天神交差点】

5. 整備効果-②(走行車線はみ出しの改善)
