②道路橋石橋における定期点検の留意事項

国土交通省 九州地方整備局

九州道路メンテナンスセンター長 猪狩 名人

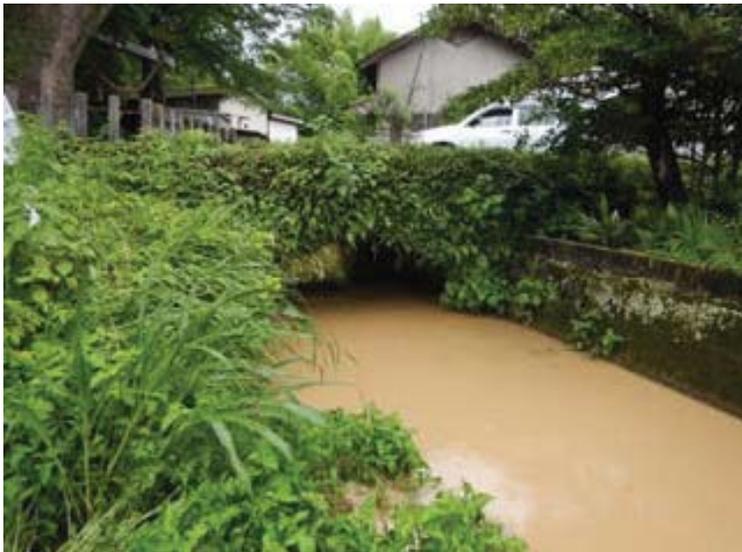
写真1.1-1 植生の伐採前

- 1) 石造アーチ橋の耐荷機構の成立性の診断に必要な情報を把握
- 2) 対象部位の状態の把握を的確に実施するため、樹木や植生を除去
- 3) 変状が疑われる要因、変状につながる要因を多角的に把握
- 4) 第三者被害の措置
 - ・石片や目地材等の除去
 - ・措置ができない場合は速やかに方法を検討し措置
 - ・舗装や付属施設等についても状態を把握

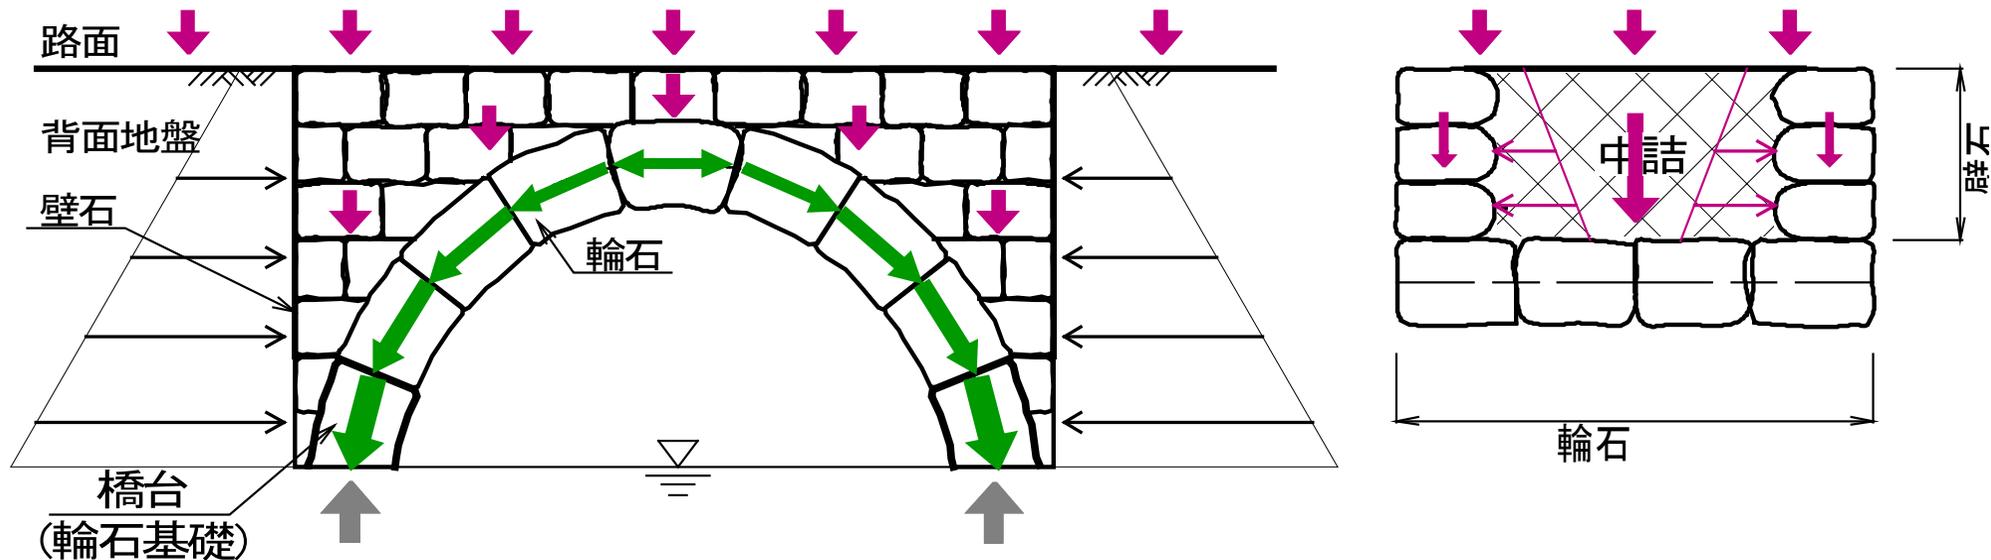
図1.2-1 アーチ機構の概念図

※形状を保持している状態とは

- ・ 輪石: アーチ機構により石材同士が圧縮力を伝達している。
- ・ 壁石: 石積み(擁壁)機能として石材同士の組合せ状態が確保されている。
- ・ 路面: 壁石と中詰により支持されている。

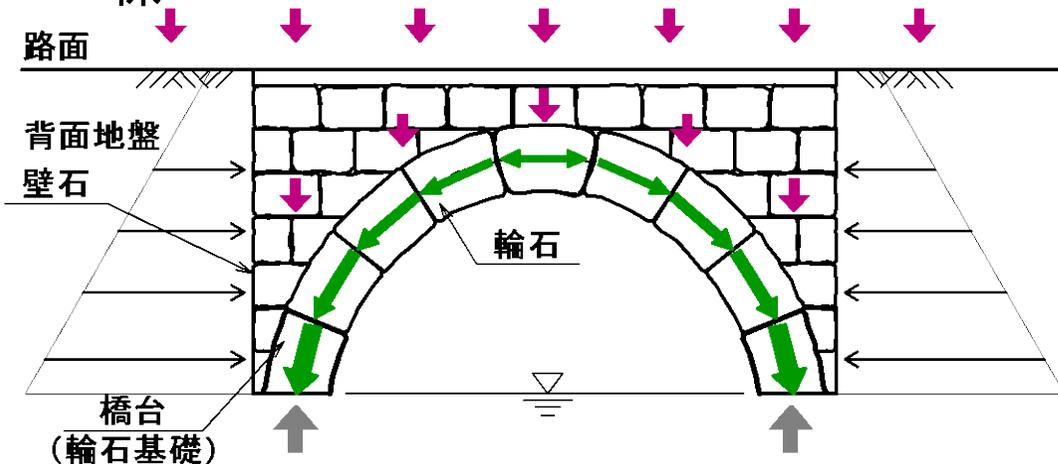
図1.3-1 耐荷機構の概念

- ・石造アーチ橋は離散構造 → 石材の動きが橋全体の挙動に連動
- ・洗掘による橋台の変状 → 輪石や壁石も追随
- ・特に、橋台・橋脚・基礎、輪石、壁石・中詰は、アーチ機構の構造安全性に密接に関

係

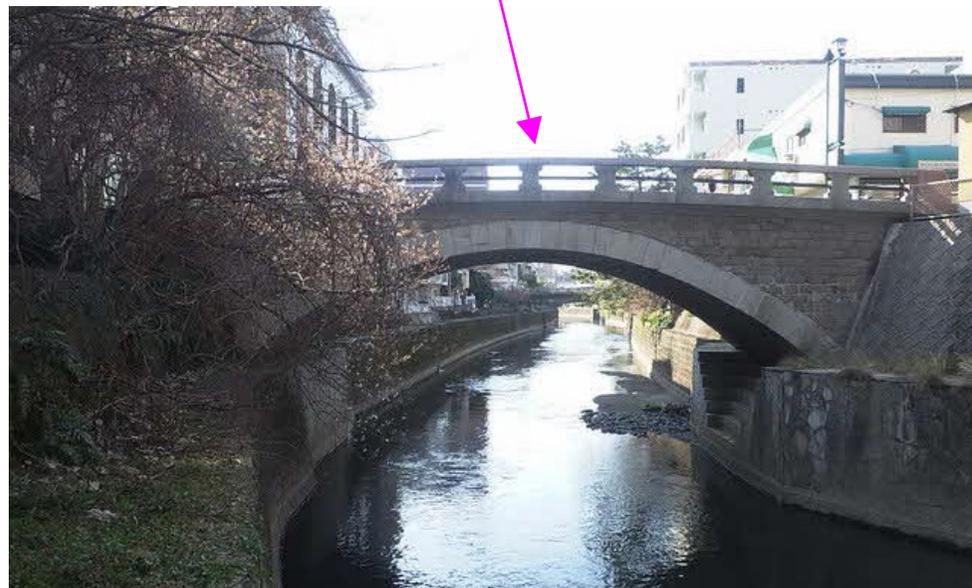
写真1.4-1 全体外観確認の事例

全体外観・アーチ形状の変化の確認

壁石のはらみ出し等の確認

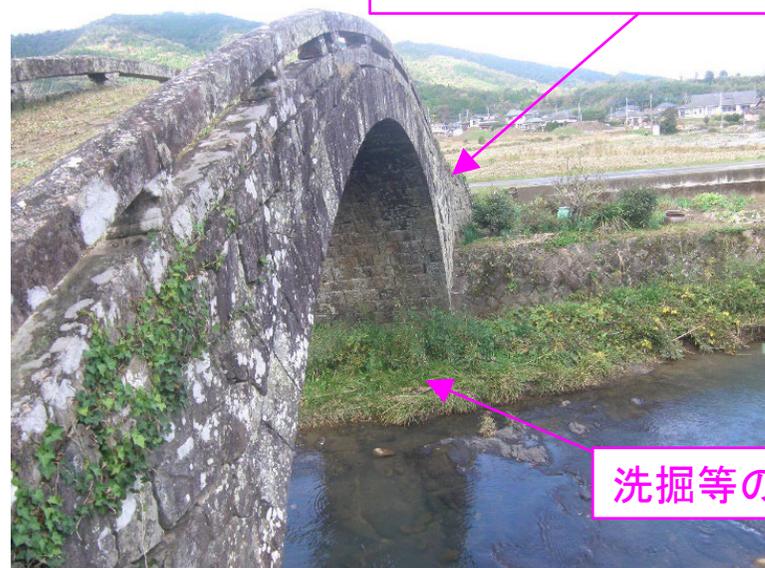
写真1.4-2 全体外観確認の事例

洗掘等の確認

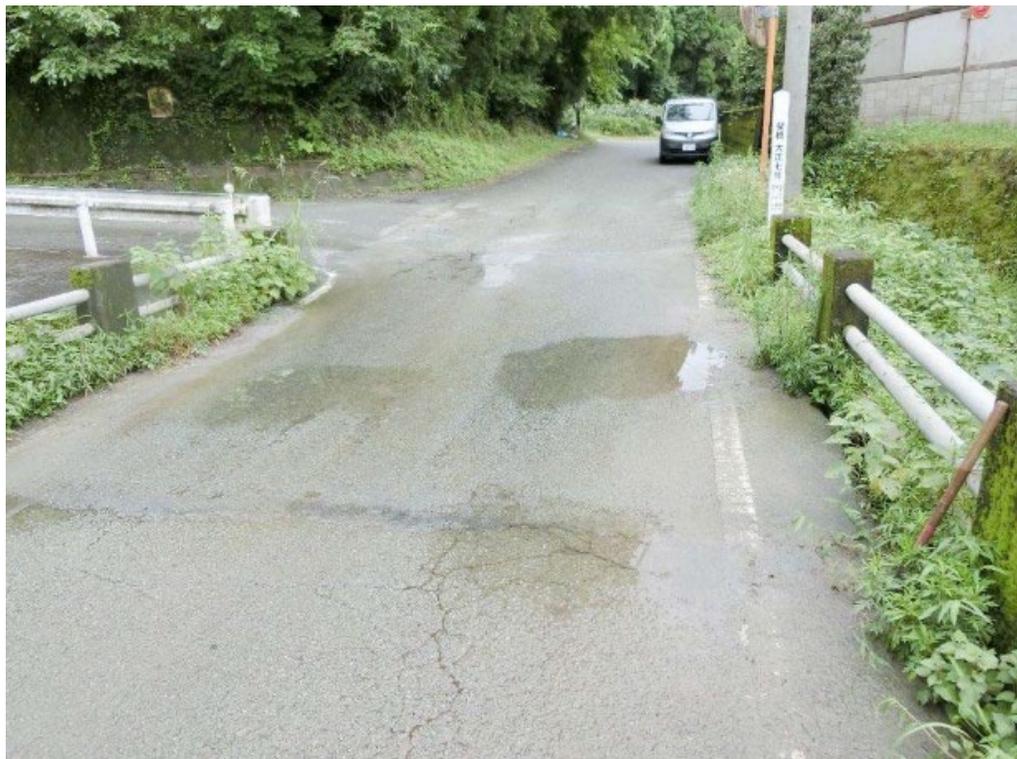
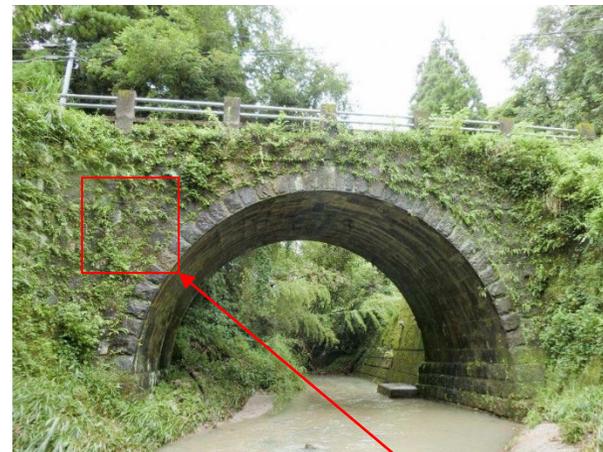
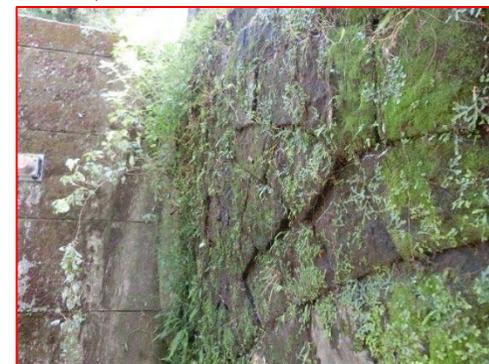
写真1.4-3 路面の滞水により壁石のはらみ出しが生じた事例

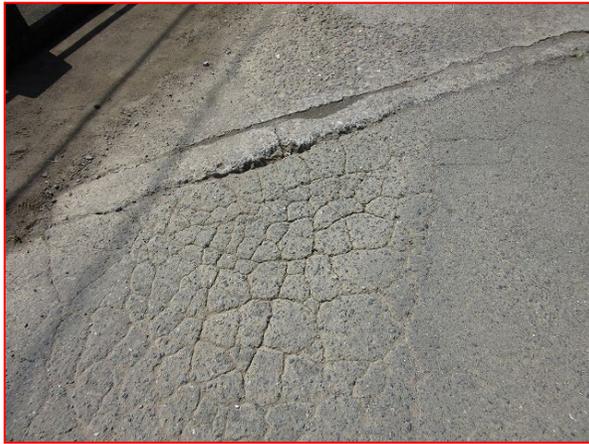
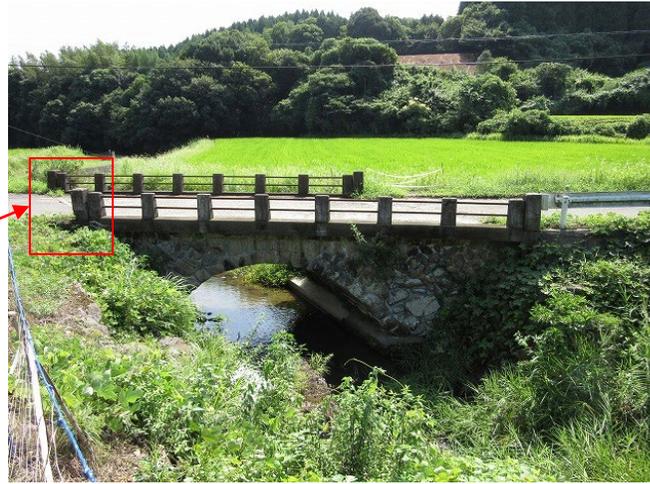
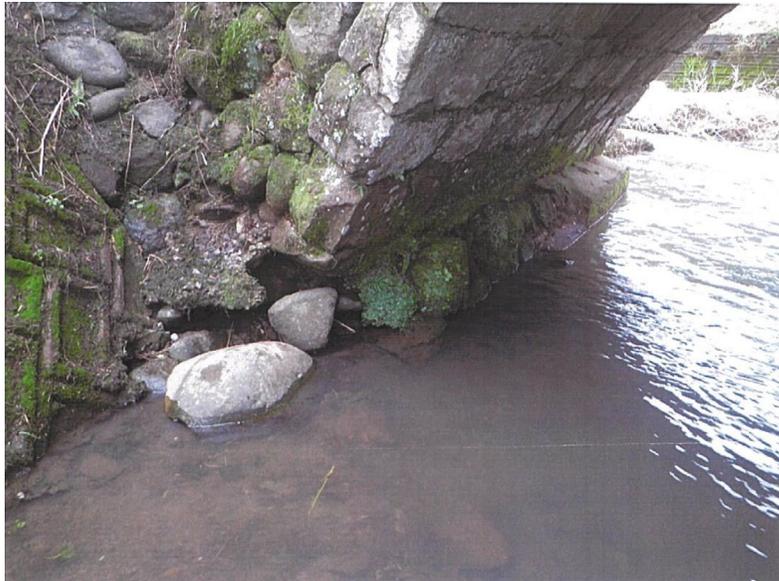
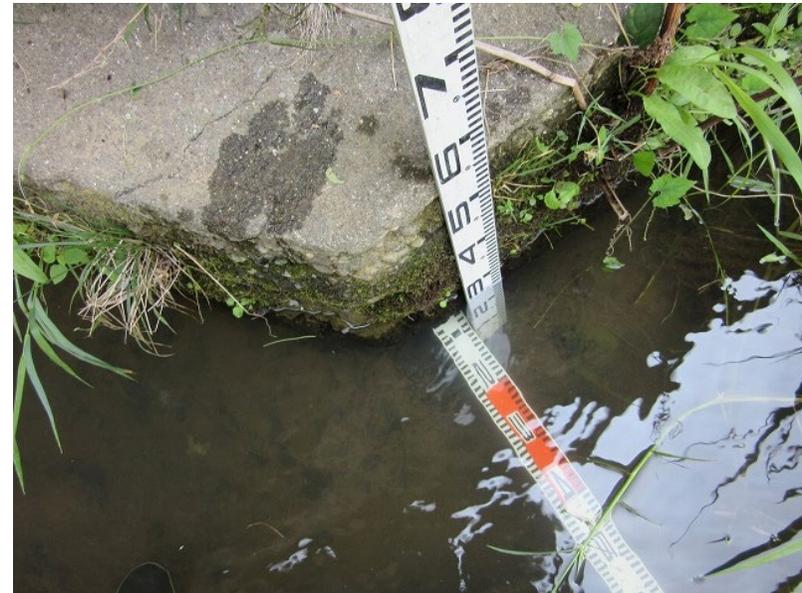
写真1.4-4 路面の異常(背面地盤の沈下)と基礎の洗掘が確認された事例

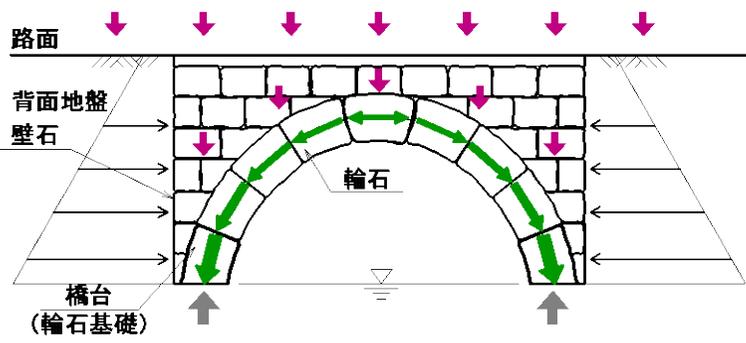
図1.5-1 石造アーチ橋の概念図

1) アーチの形状が保たれていることや土圧や鉛直荷重が均等であることが重要

2) アーチ・壁石面の形状の変化を把握

- ・アーチの変形量、径間長、ライズ、壁石のはらみ出し量

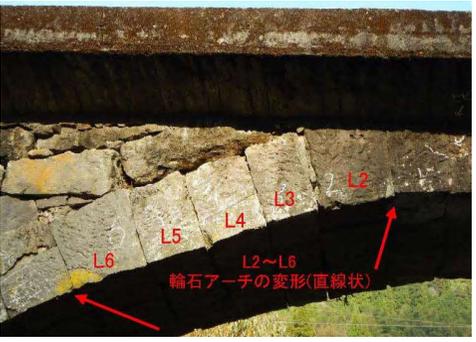
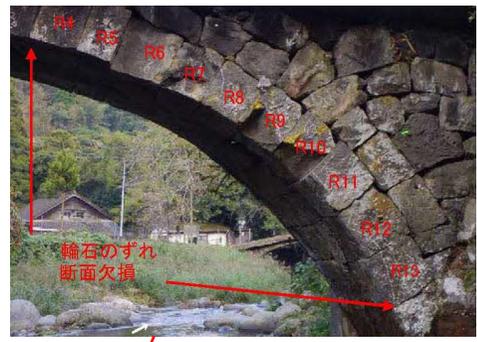
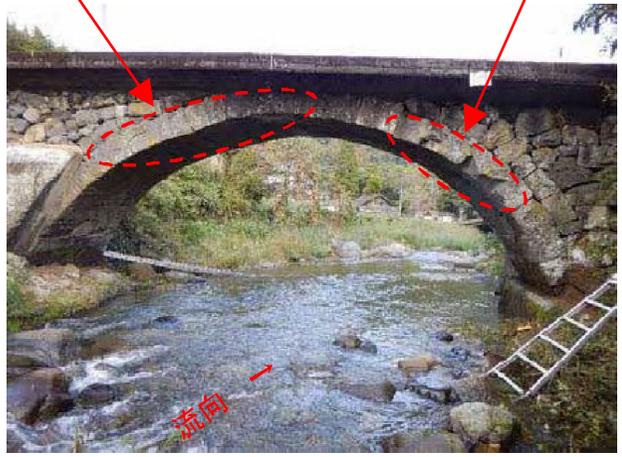
写真1.5-1 アーチ形状の変形の事例

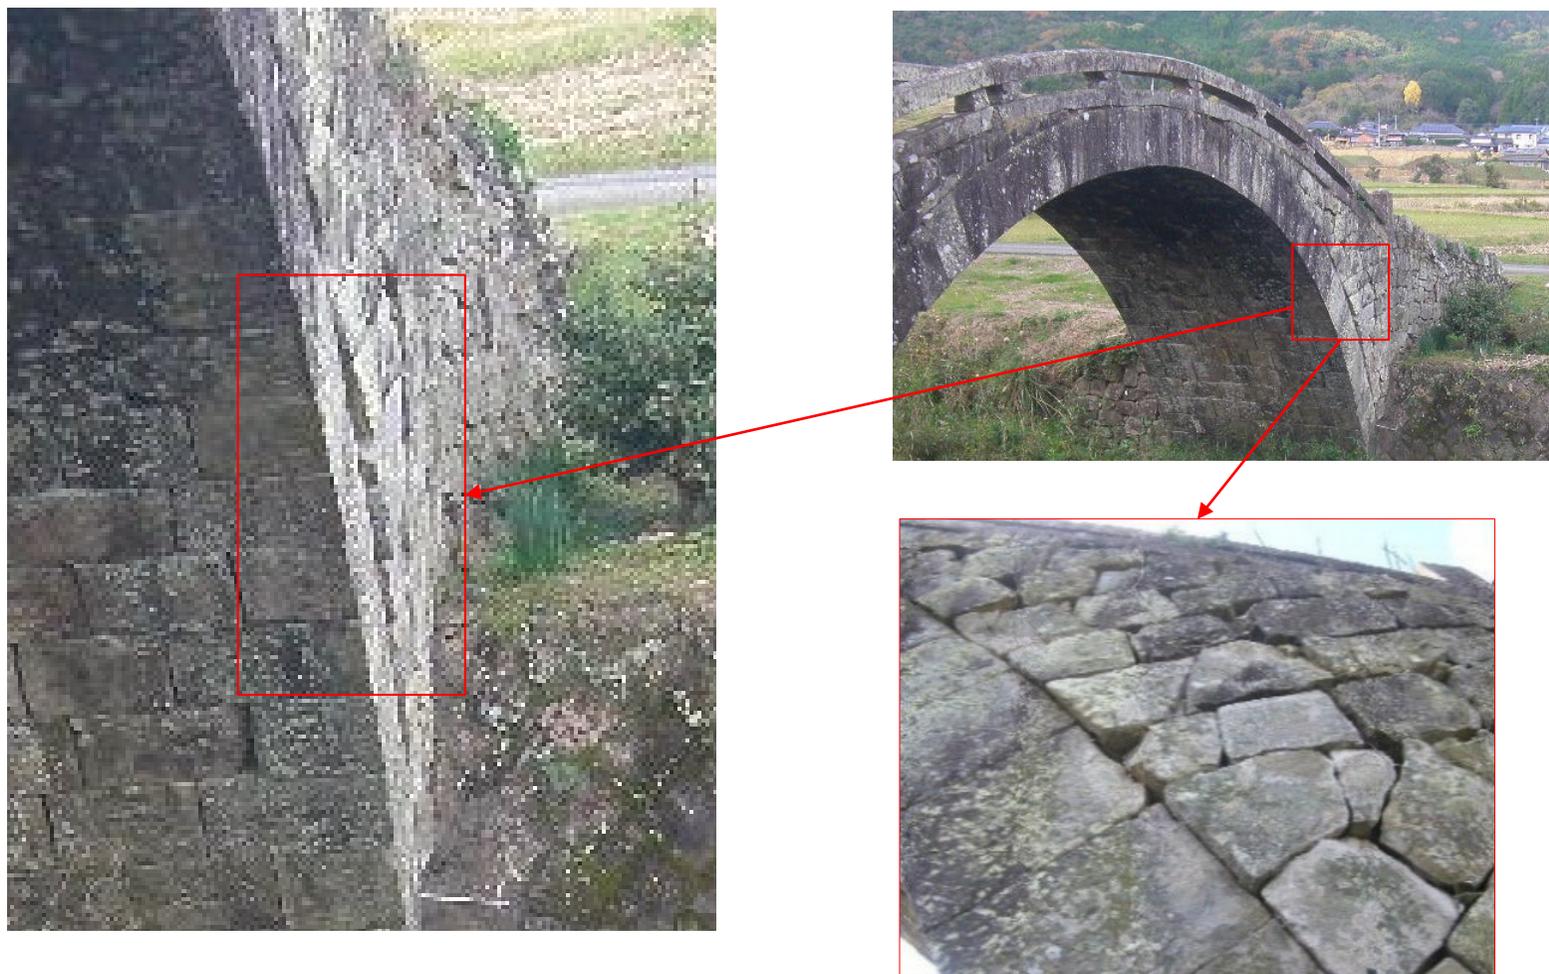
写真1.5-2 壁石の通り・はらみ出しの事例

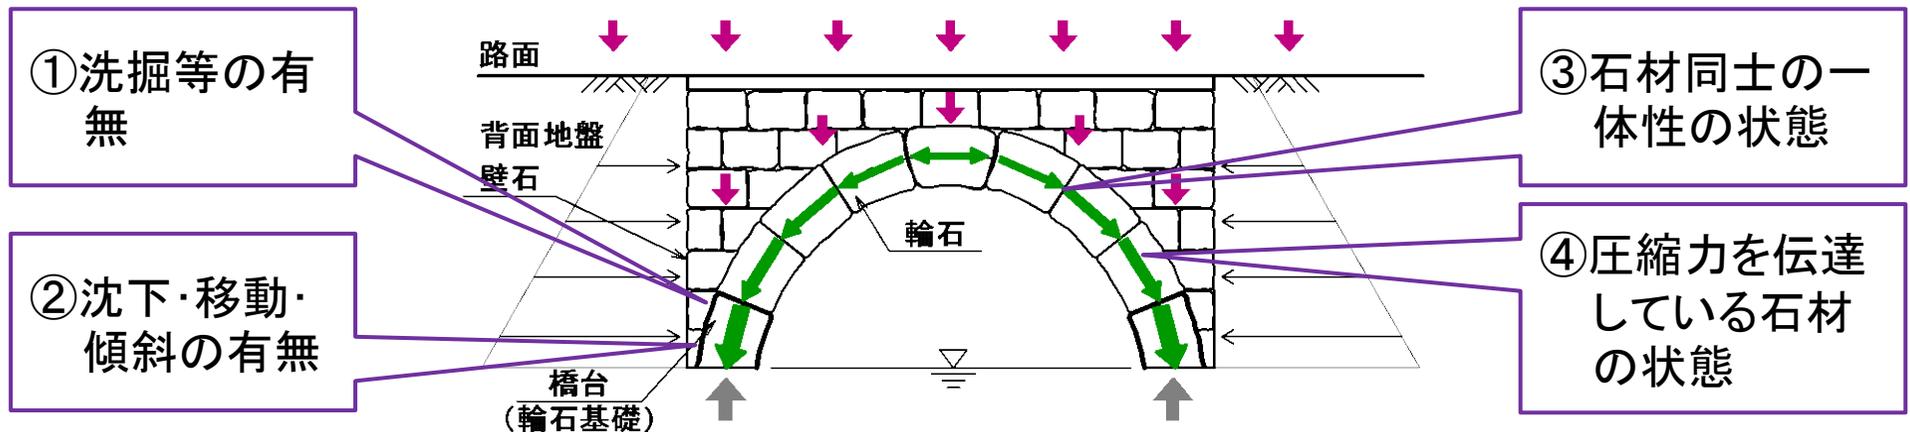
図1.5-2 橋台・基礎・輪石の状態の把握の概要図

1) アーチ機構により石材同士が圧縮力を伝達し、橋台・橋脚の基礎を介して荷重を堅固な地盤に伝達ができることや、輪石が壁石や中詰を支持し、中詰土の流出等がないことを確認するため、下記の観点で状態の把握が必要

- ①護岸を含む基礎周辺地盤の洗掘等
- ②橋台・橋脚・基礎の沈下・移動・傾斜の有無
- ③石材同士の一様性の状態
- ④圧縮力を伝達している石材の状態

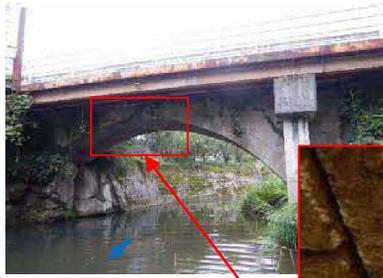
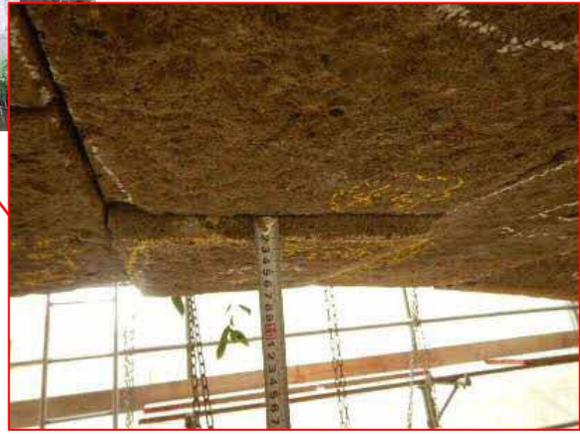
イ) 石材の抜け落ちやずれが生じていないか
・要石付近では、活荷重による影響にも注意

ロ) 石材の抜け落ちやずれの寸法を計測
・アーチ形状の変化、断面欠損等が疑われる石材
・形状の変化や断面欠損の要因
・アーチ機構の構造安全性に影響を及ぼす変状

写真1.5-3 輪石のずれ(抜け出し)の事例

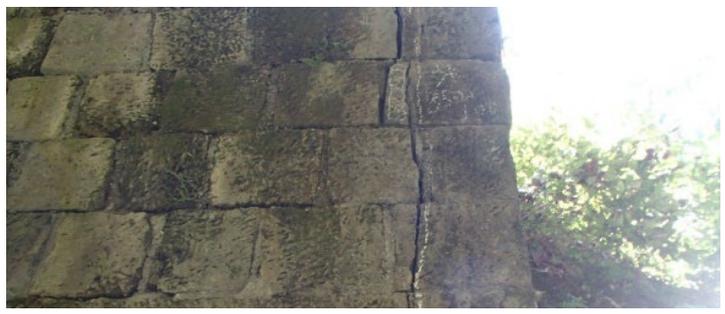
写真1.5-4 輪石の破断(亀裂)の事例

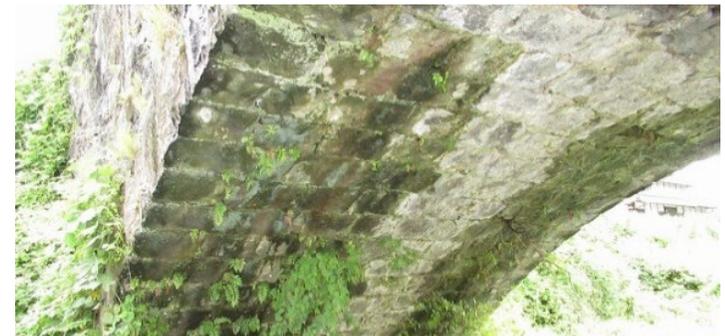
写真1.5-5 輪石の漏水の事例

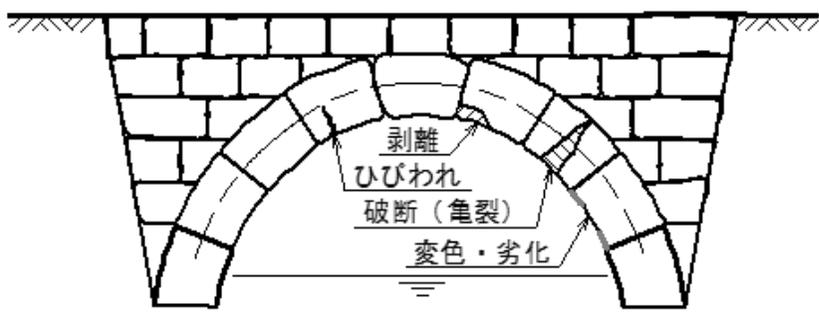
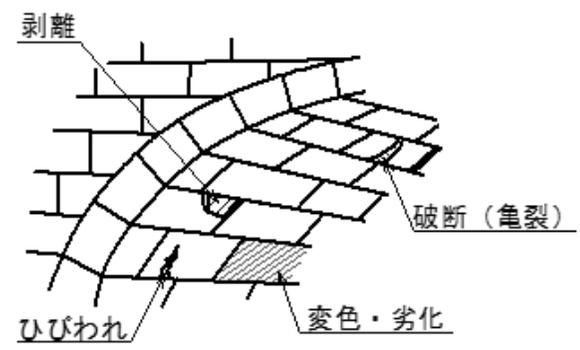
図1.5-4 石材単体の変状事例

ハ) 石材間の開き(隙間)、破断(亀裂)、剥離、ひびわれの圧縮力に対して、荷重伝達経路を確認

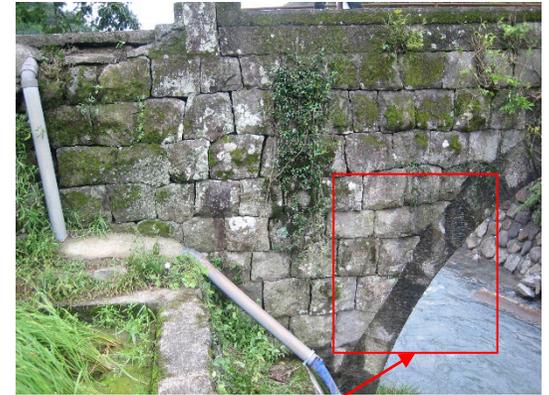
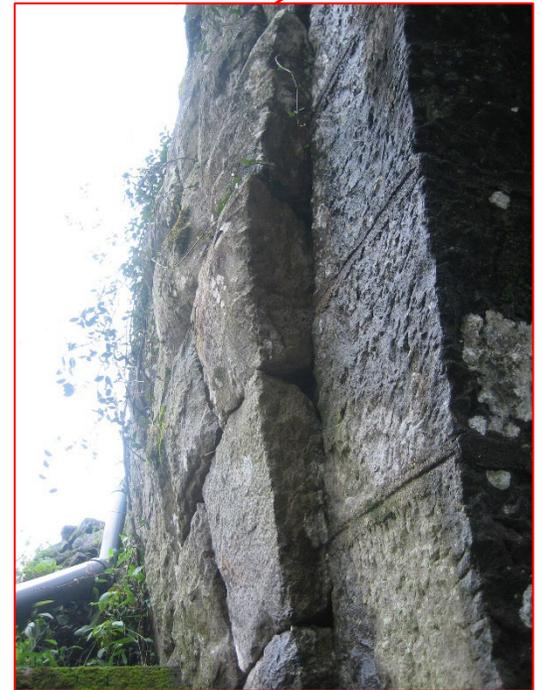
- ホ) 壁石面にはらみ出しがある場合は、輪石への荷重伝達経路が確保できているかについて確認することが重要

写真1.5-6 壁石のはらみ出しの事例

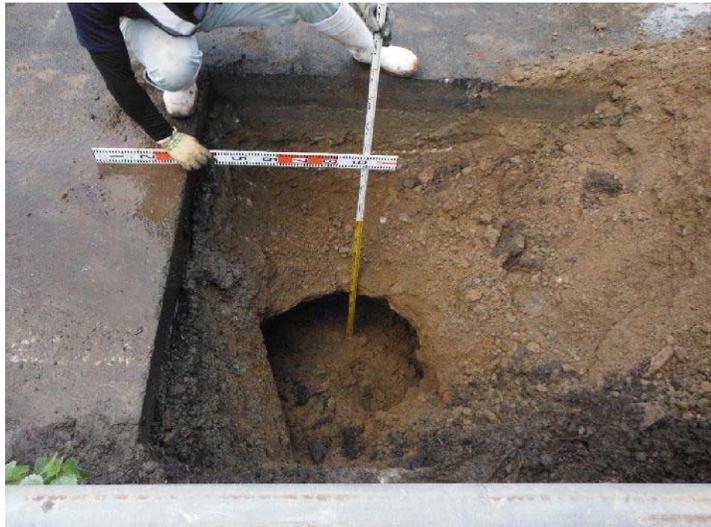
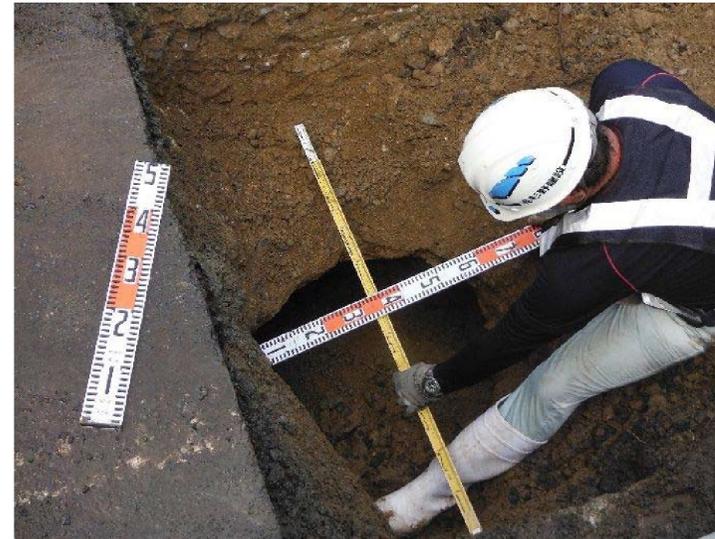
写真1.5-7 中詰土の流出による空洞の事例

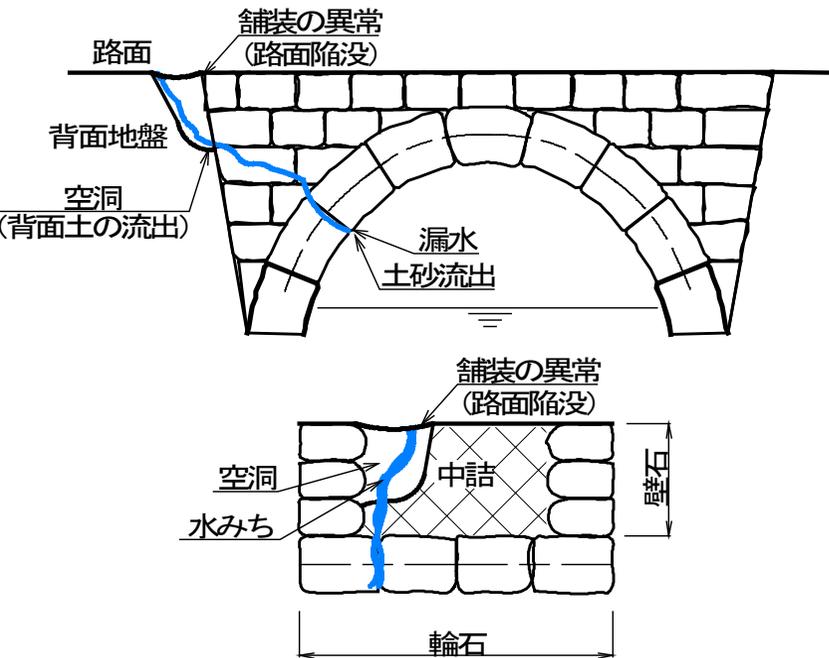
図1.5-6 路面・背面地盤の変状事例

- ① 路面の凹凸、路面陥没、舗装の異常
- ② 漏水、排水不良の有無、水の流入
- ③ 路盤や背面土砂の流出

2) 路面・背面地盤の変状は、アーチ形状の拘束状態の変化を起こす可能性あり

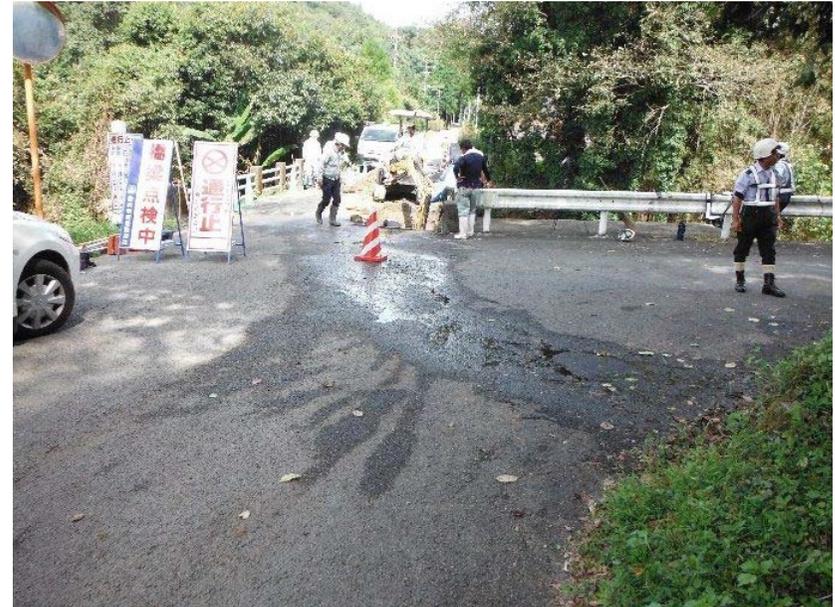
写真1.5-8 橋梁背面から水が流入した事例

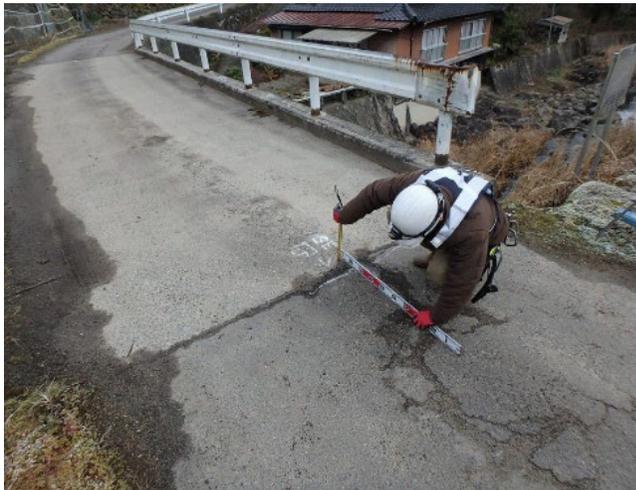
- イ) 路面の凹凸やひびわれ等に相関した壁石や中詰、輪石にも形状の変化
 - ロ) 舗装の段差や沈下量を計測して経年変化を定量的に把握
 - ハ) 路面排水不良での内部への水の流入による中詰の土砂流出や樹根貫入等の確認
- ニ) 中詰材の流出や空洞の発生は、路面の変状に兆候が見られる場合あり、修繕がしばしば行われている痕跡や路面陥没等があれば、中詰の変状も疑うことも必要

写真1.5-9 路面の異常の事例

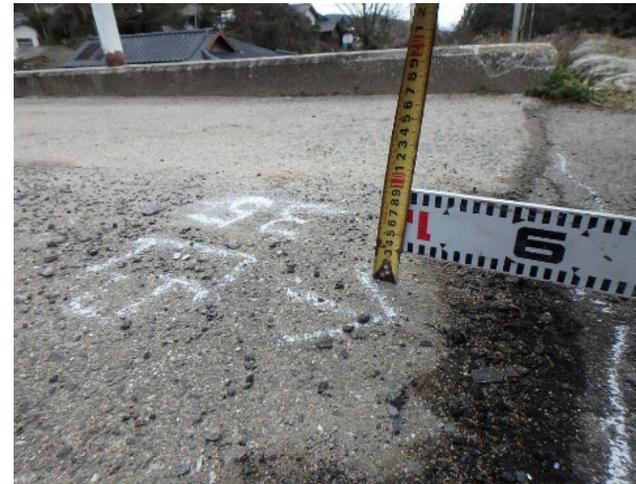
写真1.5-10 路面の異常の計測事例

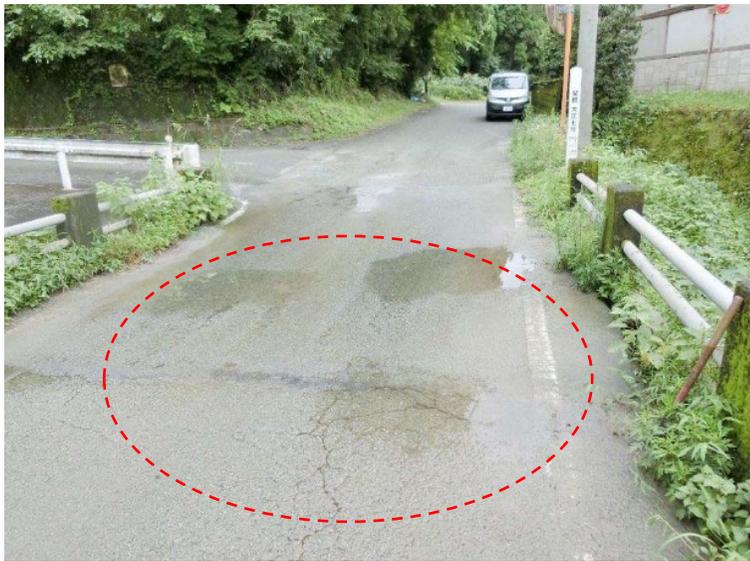
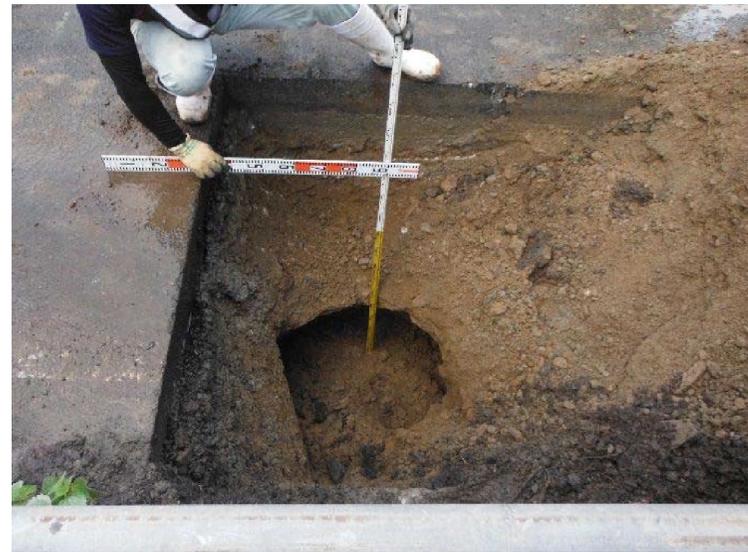
- ホ) 洪水等による背面地盤及び中詰の流出によって、輪石に偏載荷重が作用しアーチ形状に変化を来す可能性があることに留意が必要
- へ) 道路縦断によっては、道路排水が流入、滞水しやすく、石造アーチ橋への水の浸入による中詰の細粒分流出の原因となるため、防水・排水の検討のための滞水状況の記録が必要

写真1.5-11 道路排水の滞水の事例（水の浸入により中詰土が流出して空洞が発生）

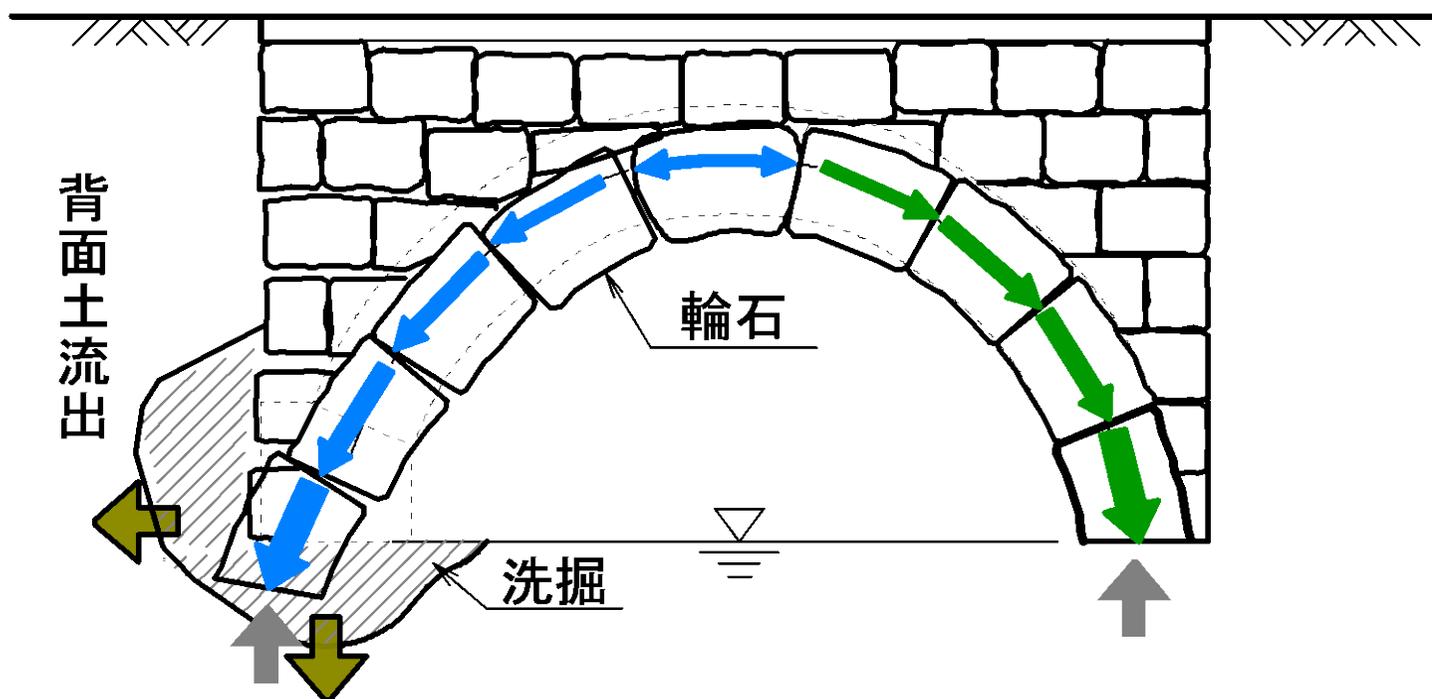
図2.2.1-1 アーチ形状に変化が生じた事例

- ・アーチ機構※の成立性確認のため、形状変化進行箇所の石材相互の一体性の状況確認が重要

※アーチ機構: 上部より伝達された荷重で輪石が圧縮状態となって耐荷機構を発揮し、アーチ軸線に沿って橋台を介して地盤に荷重を伝達する

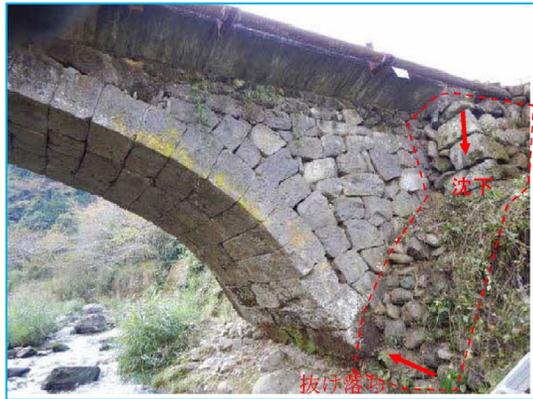
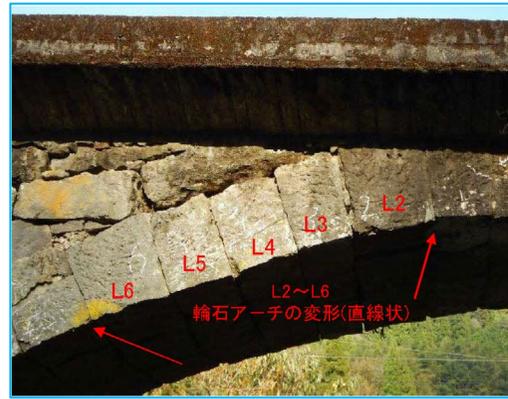
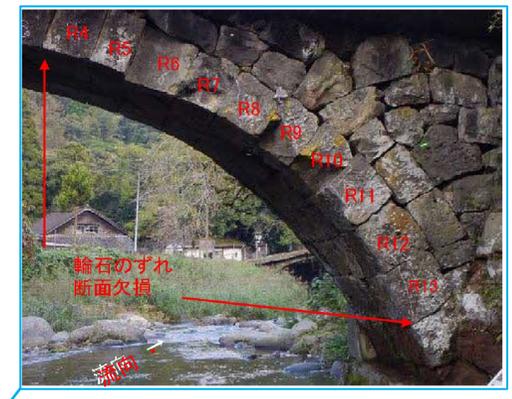
②計測の結果、アーチ形状の変化の進行

[左岸下流] 上流側とのアーチ形状の相違有り

[左岸上流] アーチの変形あり

[右岸上流] 輪石のずれ

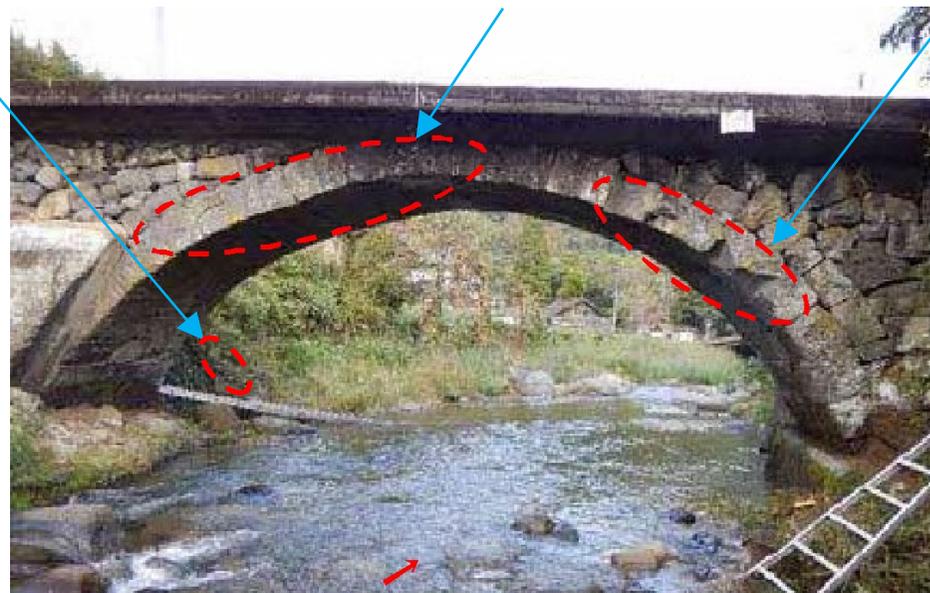
写真2.2.1-1 アーチ形状に変化がみられる事例

- ・アーチ機構の成立性確認のために、形状変化進行箇所を含む形状変化箇所の石材相互の一体性の状況確認が重要

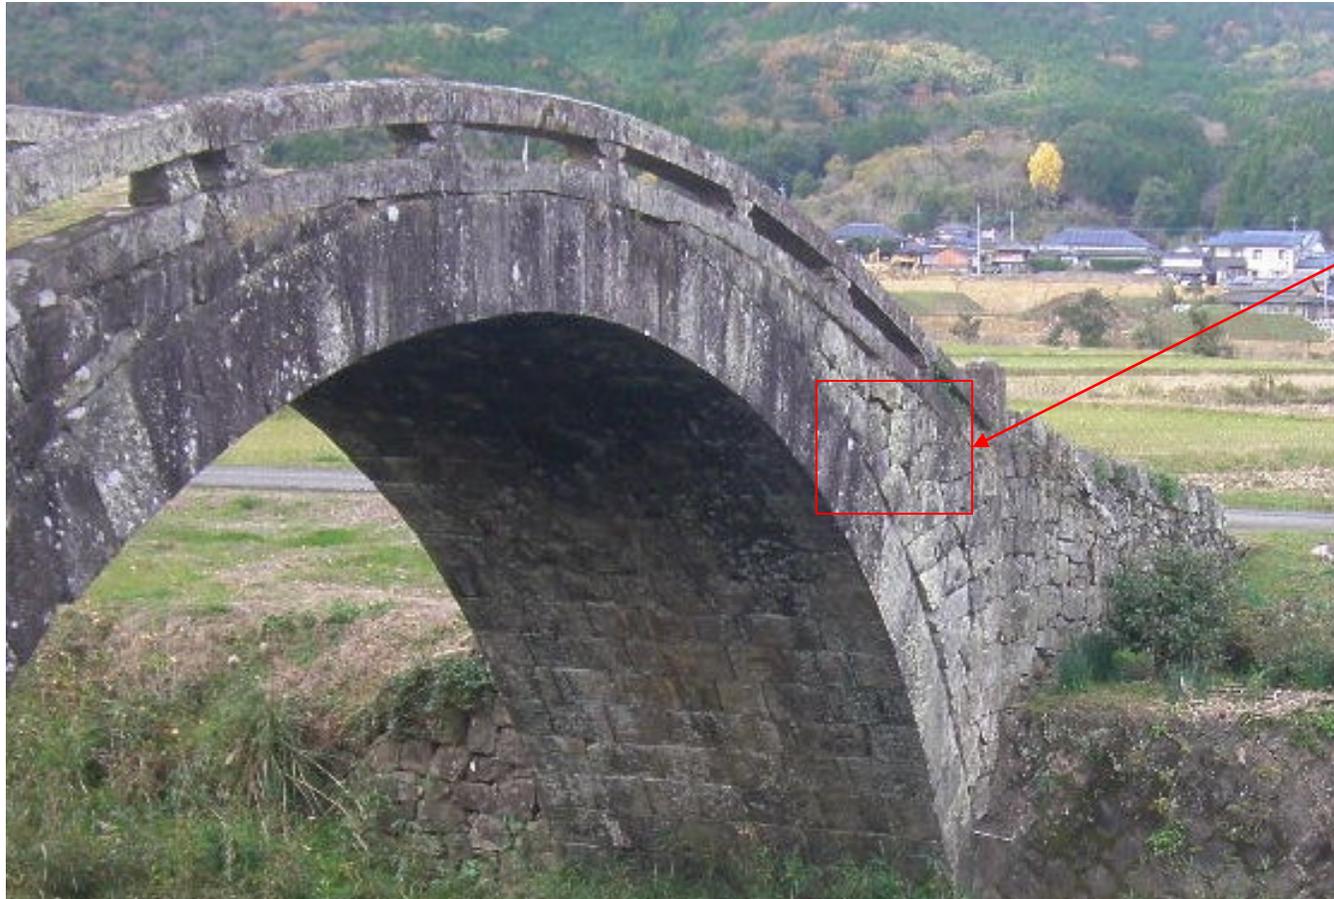
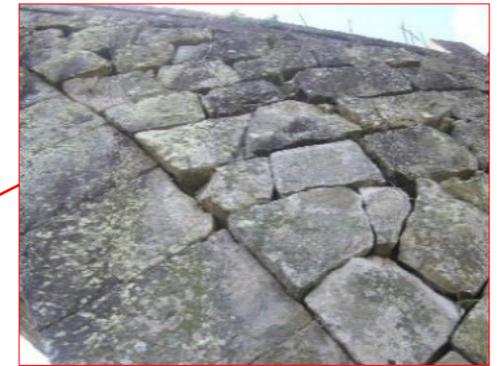
写真2.2.1-2 壁石面にはらみ出しが生じた事例

③目視確認の結果、壁石の通りの変化。計測の結果、壁石面がはらみ出し、形状が変化。

- ・中詰の押出しや空洞等の状況確認、壁石を支持している輪石の形状変化の確認が重要

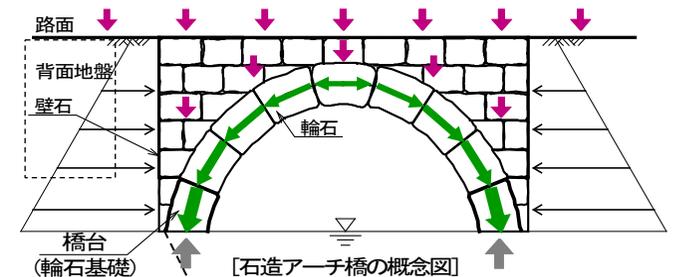
石材相互の一体性や構造安全性に与える影響に着目

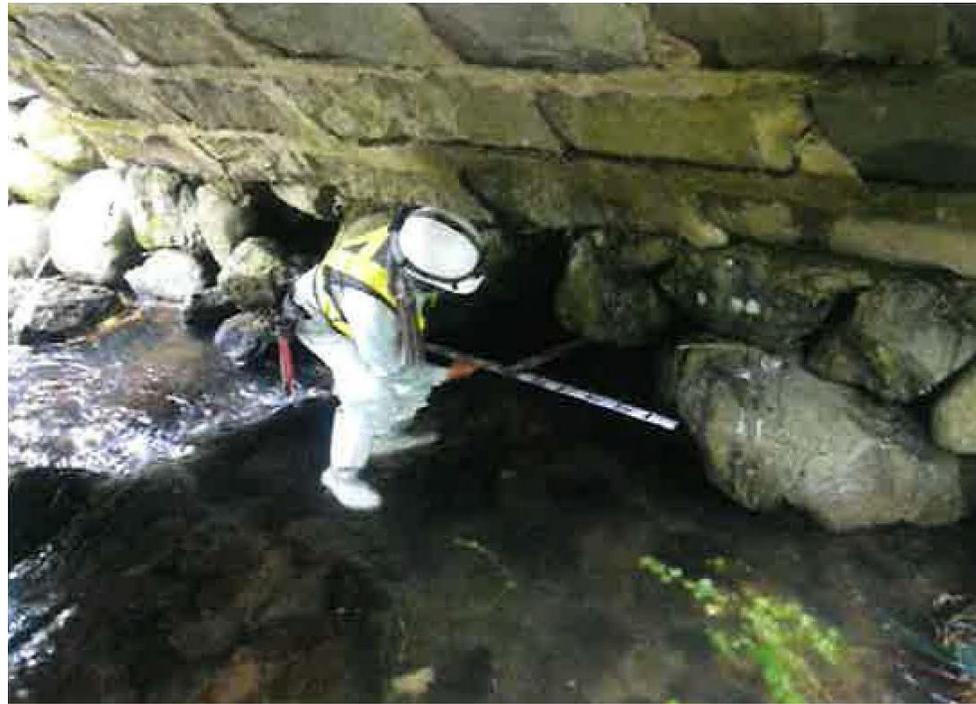
写真2.2.2-1 洗掘の確認状況事例

・支持地盤の支持機構への影響、背面地盤の流出は均等な土圧のバランス状態に影響するので程度把握が重要

また、基礎の沈下傾斜移動、石材相互の一体性の確認が必要

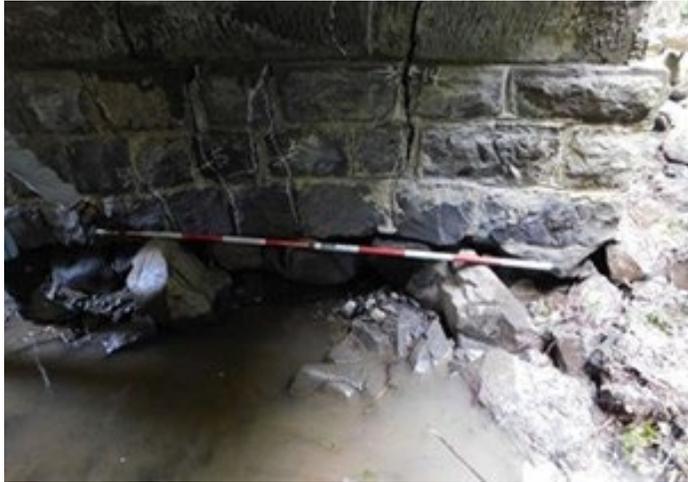
写真2.2.2-3 洗掘による橋台のひびわれの発生事例

- ②支持地盤の洗掘、背面土の流失。橋台の沈下、石材に鉛直方向の連続したひびわれ。
・沈下箇所の上部付近の石材相互の組合せ状態の確認も重要

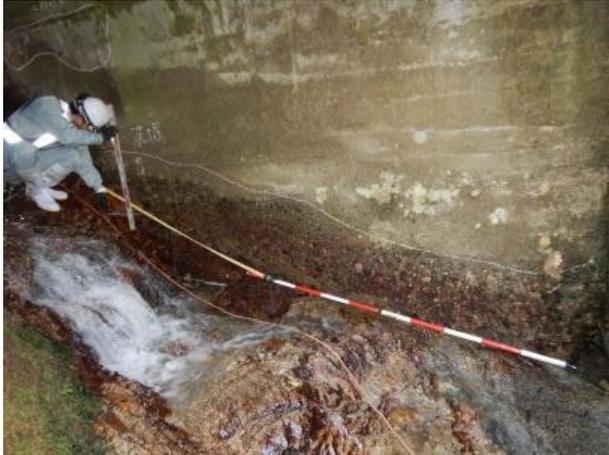
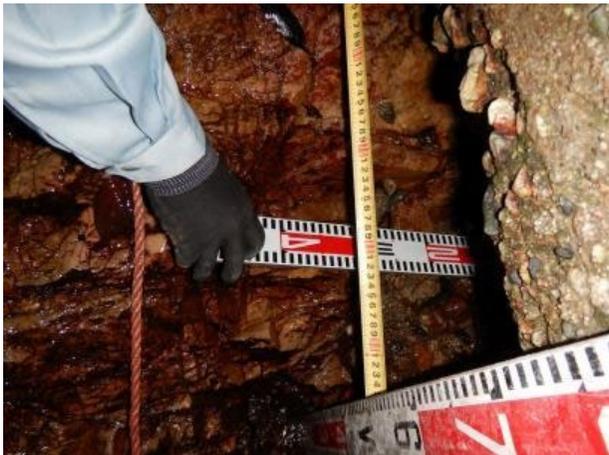
- ③支持地盤に広範囲の洗掘。背面土、支持地盤が流失し、基礎底面も露出。沈下移動傾斜はない状態。
- ・広範囲の洗掘は基礎の支持機構の喪失、背面地盤の流出は不均等な土圧状態に影響するのでその程度の把握が重要

写真2.2.2-6 【A橋】支持地盤の流出事例

写真2.2.2-8 【A橋】支持地盤の流出事例(近景)

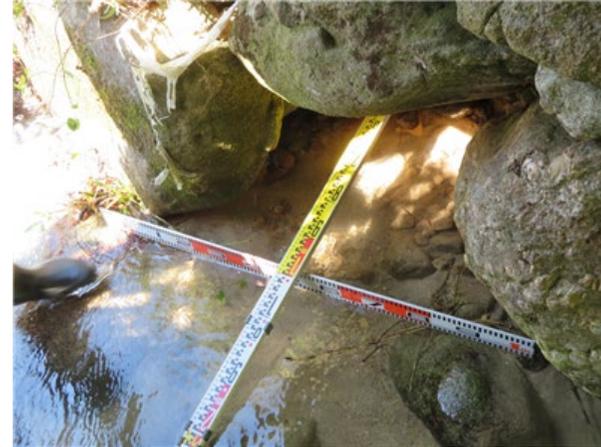
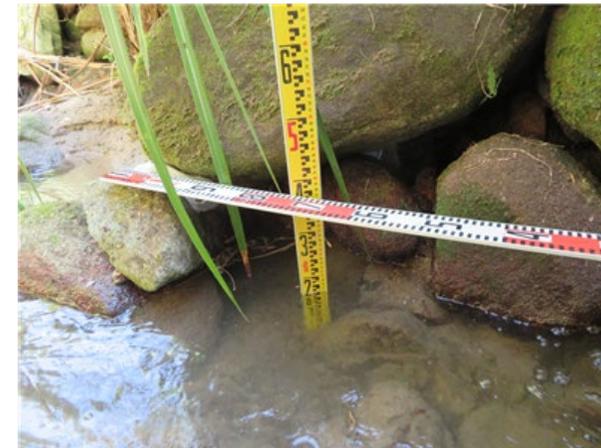
写真2.2.2-7 【B橋】背面土の流出状況の計測事例

写真2.2.2-9 【B橋】背面土の流出状況の計測事例(近景)

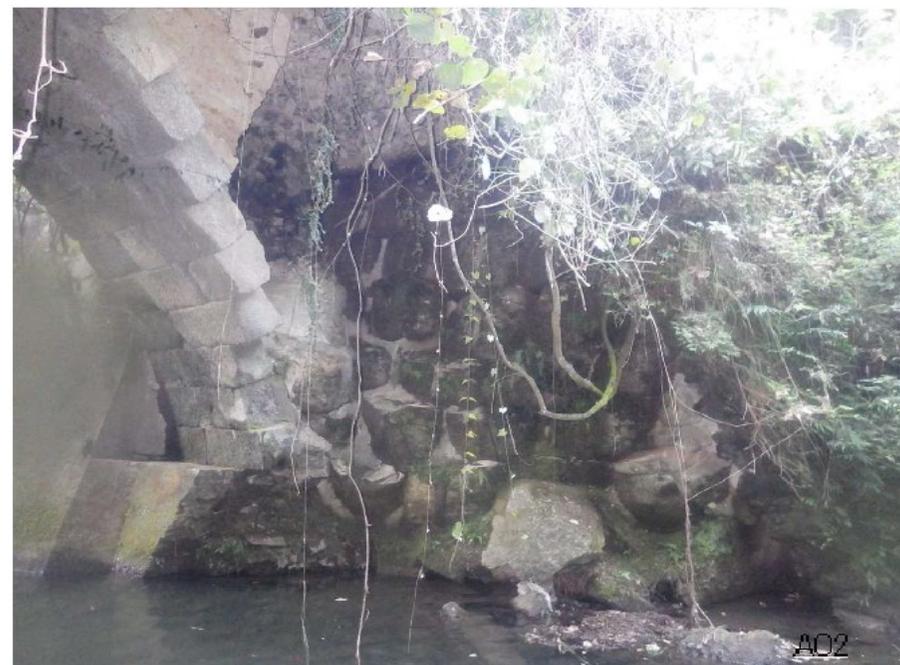
写真2.2.2-10 洗掘による崩壊の事例

- ・アーチ機構が成立していない場合は判定区分Ⅳとし、通行規制などの緊急措置が必要

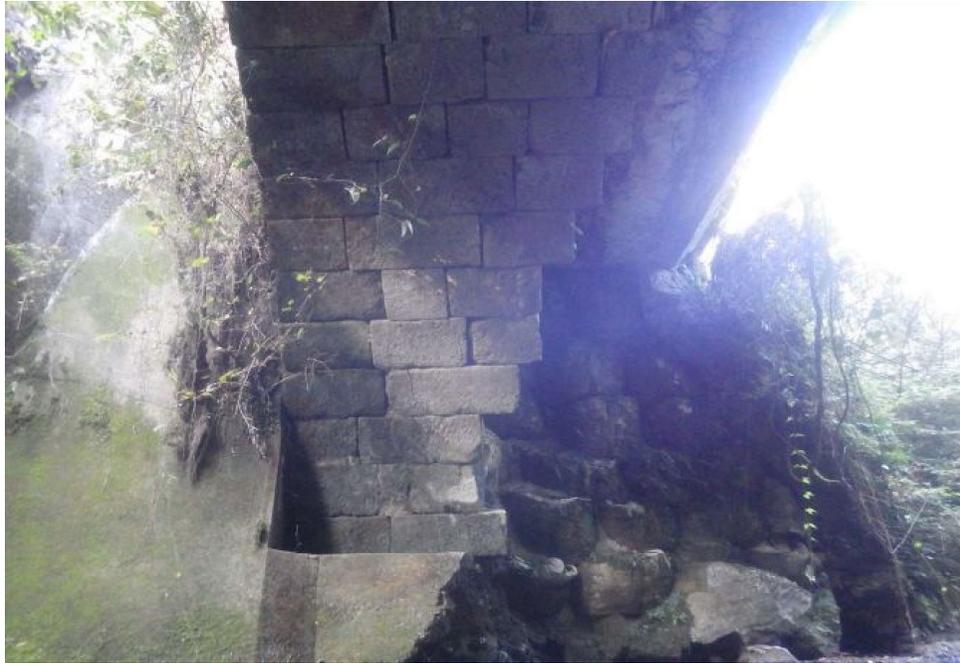
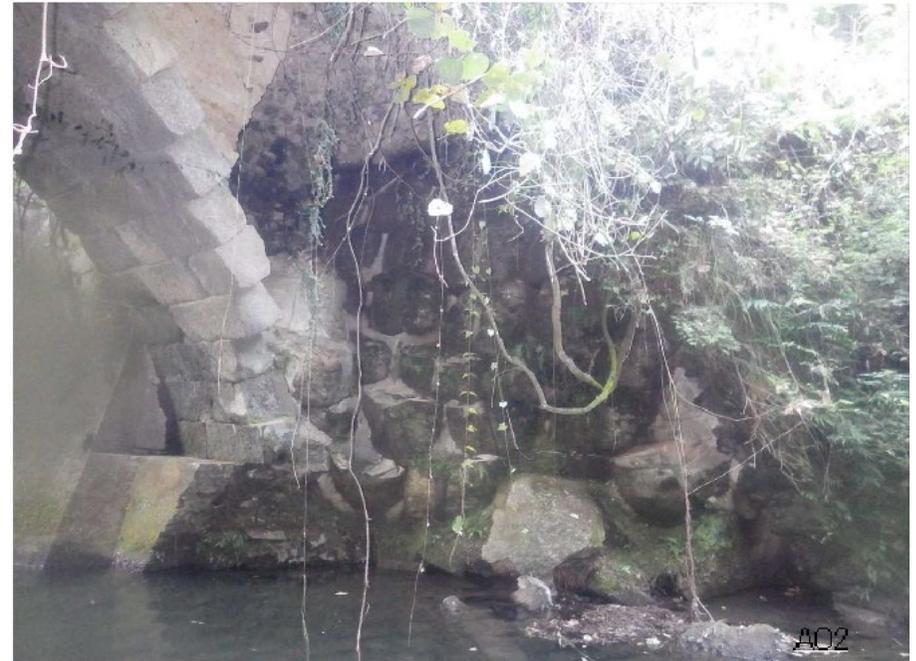
写真2.2.3-1 輪石の抜け落ちによるアーチ機構が成立していない事例

①輪石の抜け落ち

- ・抜け落ちによりアーチ機構が成立していない状態
所要の耐荷力が既に失われている

- ・複数の抜け落ちや連続的な破断(亀裂)でアーチ機構が成立していない場合は、圧縮力が伝達できず、所要の耐荷力が喪失している状態
- ・大きな外力(活荷重、地震等)で構造安全性が失われ、突如崩落や落橋の可能性が高い
