②道路橋石橋における定期点検の留意事項

国土交通省 九州地方整備局

九州道路メンテナンスセンター長 猪狩 名人

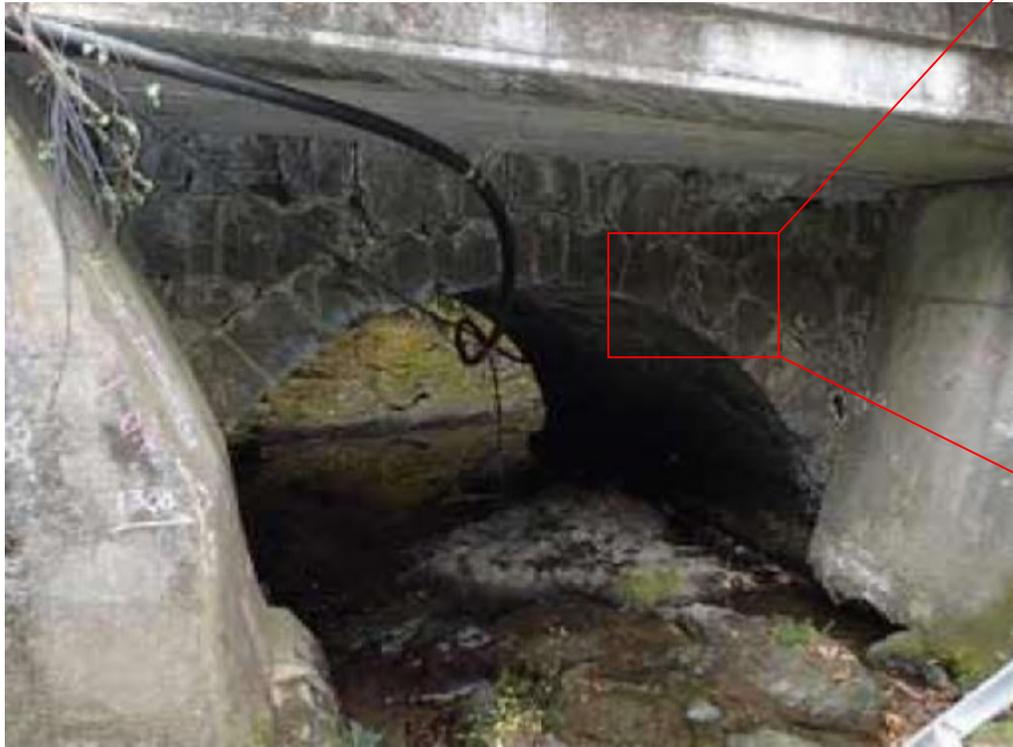
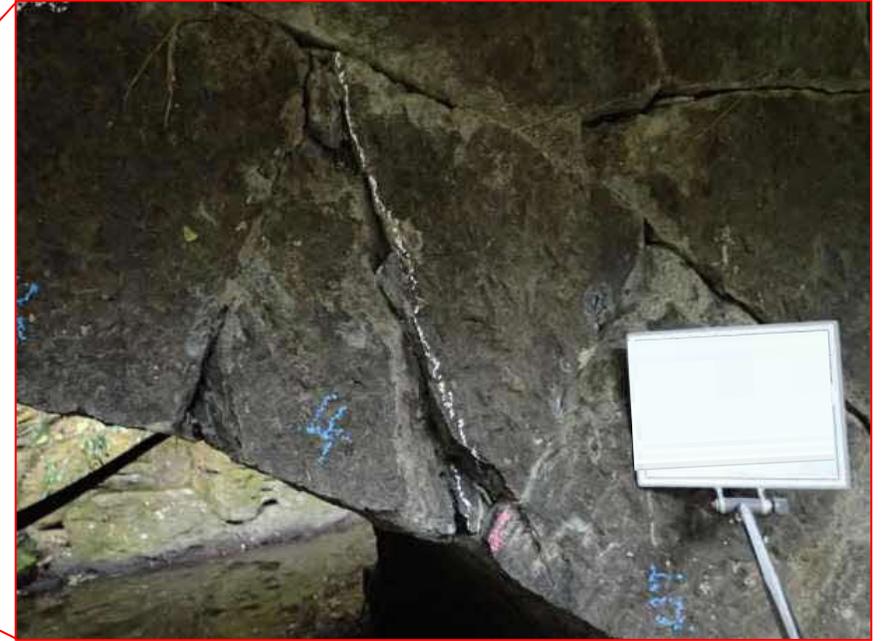
写真2.2.3-2 輪石側面部に斜方向の破断(亀裂)の事例

②輪石側面部に斜方向の破断(亀裂)

- ・アーチ軸線に対して斜方向の破断は圧縮力の伝達ができない状態
損傷による石材相互の一体性の確認が重要

- ・側面部に斜方向の破断(亀裂)が見られる場合
位置、範囲、幅の寸法について記録

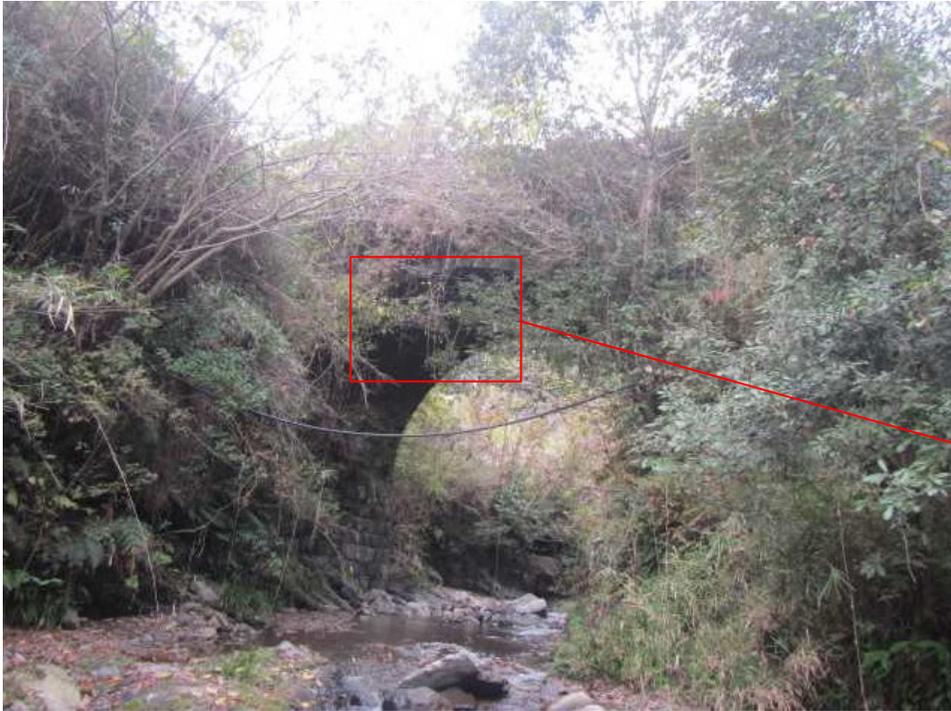
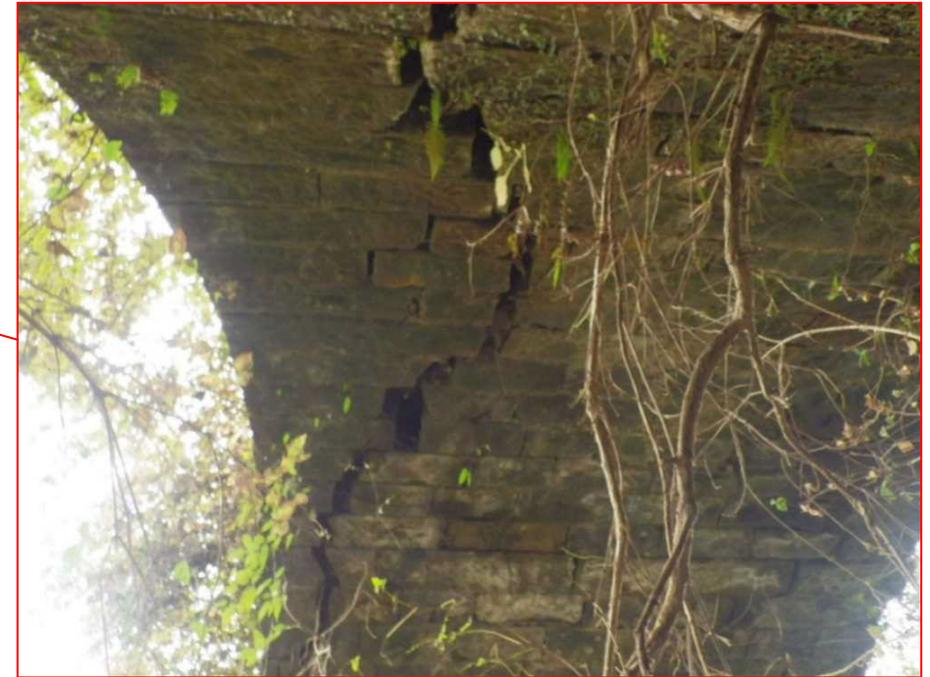
写真2.2.3-3 複数の輪石に連続的な破断(亀裂)の事例

③複数の輪石に連続的な破断(亀裂)

- ・破断によりアーチ機構が成立していない状態
- ・地震や出水等の大きな外力により崩壊する可能性

- ・広範囲の輪石の抜け落ちのおそれ、アーチ軸線に対しての斜方向の破断(亀裂)、複数の輪石に連続的な破断(亀裂)のおそれがある場合は、アーチ機構の成立性の観点から慎重な状態の把握が必要

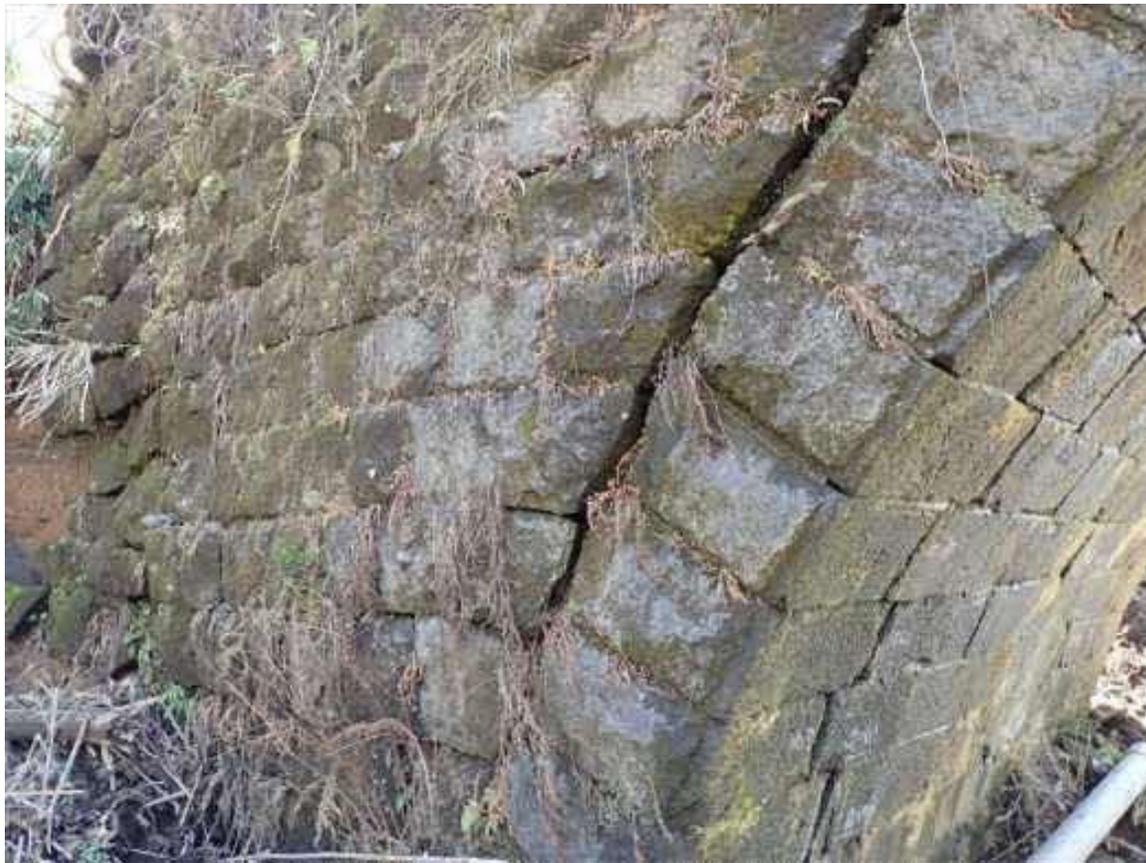
写真2.2.4-1 壁石に広範囲のはらみ出しが生じた事例

・アーチ機構の成立性の確認

はらみ出しによって生じた隙間から中詰の流出や空洞が発生していないかの確認が必要

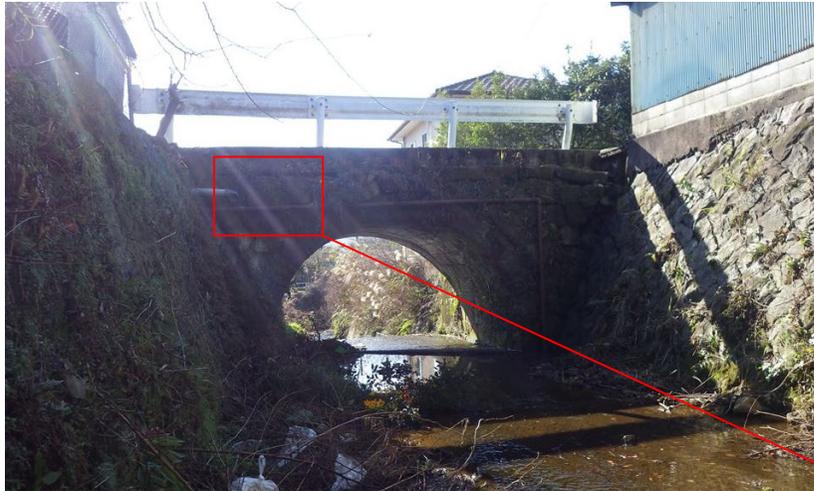
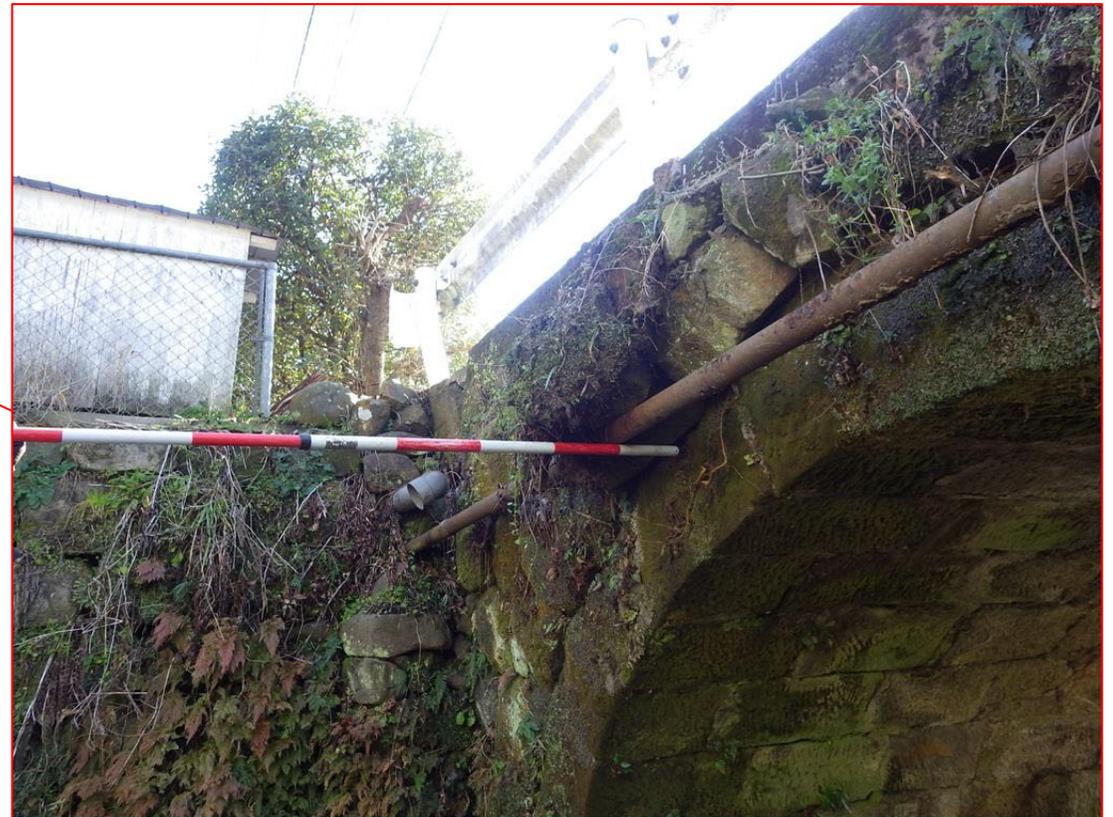
写真2.2.4-4 壁石の天端付近に部分的なはらみ出しの事例

- ②壁石の天端付近に部分的にはらみ出し、抜け落ちの可能性あり
- ・不安定となっている壁石の状態を確認
 - 中詰の状態の確認が必要

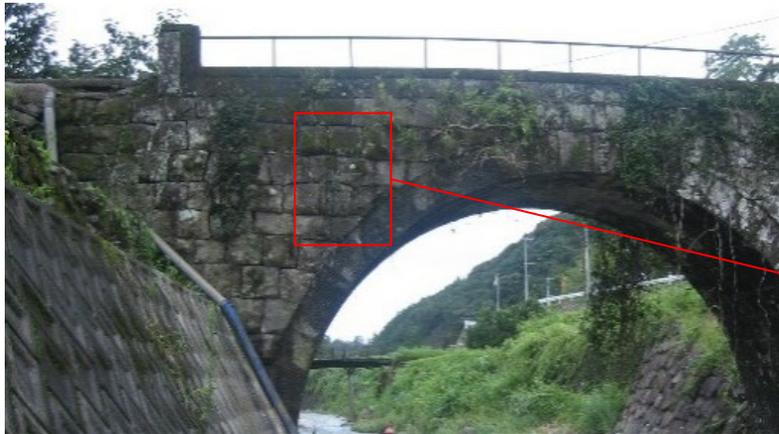
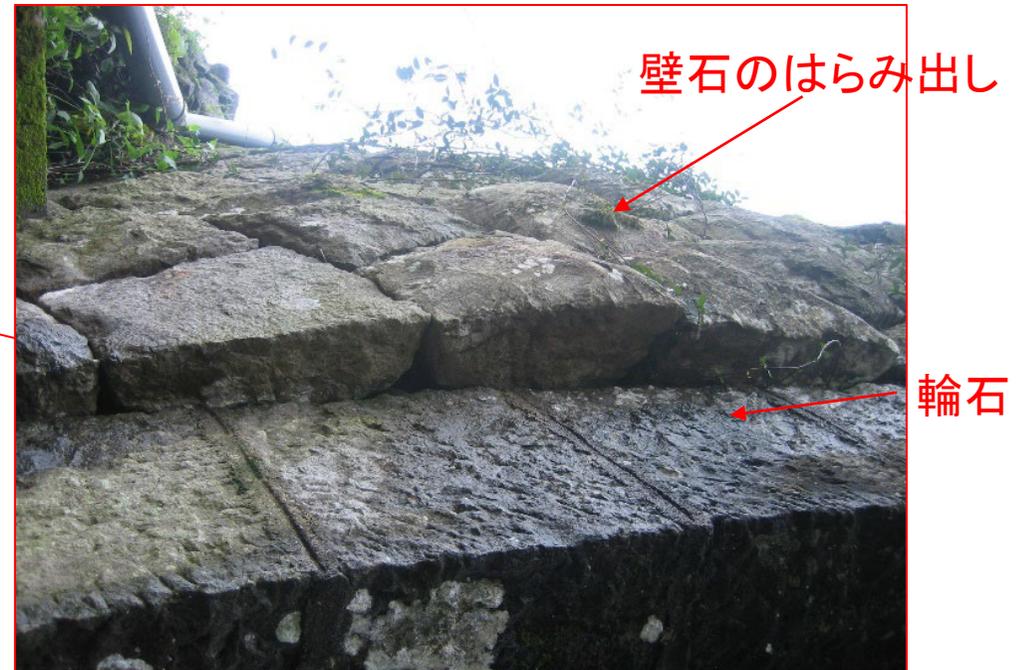
写真2.2.4-5 壁石のはらみ出しの事例

2. 2. 4 構造安全性に影響を及ぼす変状 壁石・中詰③ (下段の事例)

- ③壁石に、はらみ出し及び壁石下端のずれによる抜け落ち
- ・不安定となっている壁石の状態を確認
 - 中詰の状態を確認
 - また、アーチ形状の歪みの確認が必要

- ・広範囲の壁石のはらみ出しは、壁石の崩落、中詰の流出に進展する恐れがある

- ・壁石のはらみ出しの進行性は予測困難
- ・壁石のはらみ出しの範囲が広く、その進行による抜け出しが懸念されるような場合は、活荷重、地震、出水等の大きな外力で構造安全性が損なわれる可能性がある

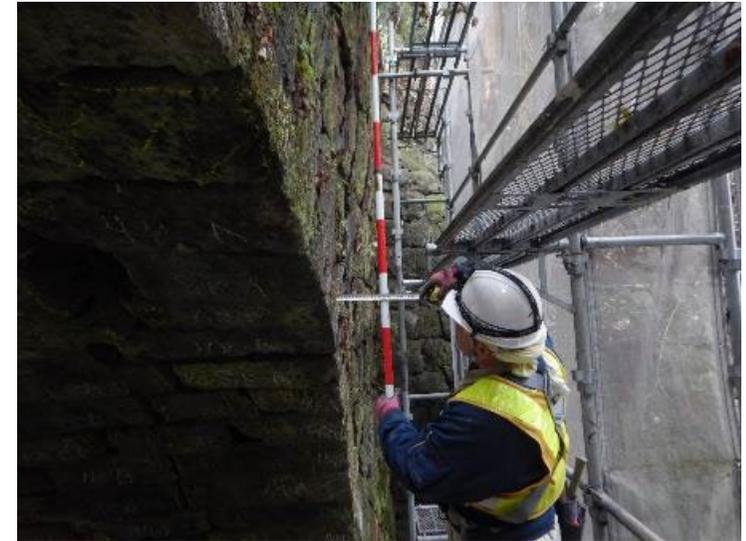
写真2.2.4-6 はらみ出しの計測状況の事例①

- ・はらみ出しが確認されている場合は、はらみ出し量の代表値やその範囲を記録
- ・はらみ出し範囲に影響する輪石も記録

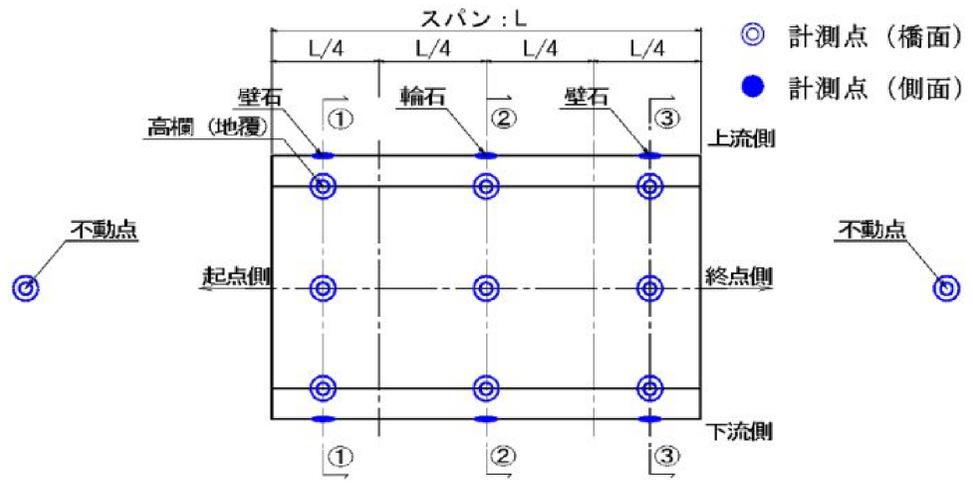
路面の計測点

2) 路面形状の計測は、アーチ、壁石面及び目視が困難な中詰の空洞化などの変状が現われる部位として記録することが目的

橋梁起終点に不動点を設置し、トータルステーションによる座標計測を基本

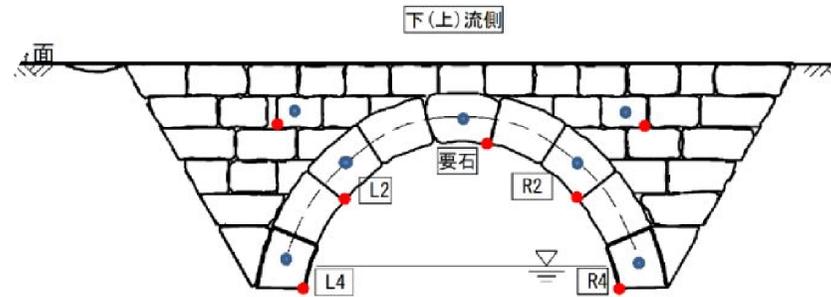
- 3) アーチ、壁石面の形状の計測についても、トータルステーションによる座標計測を基本
アーチ形状の把握のための計測点としては、輪石基礎、輪石頂部(要石)、輪石支間1/4点、支間
3/4点の選定するとよい
壁石面については、壁石に作用するメカニズムから、耐荷機構上、最も壁石面がはらみ出す可能
性の高い点を計測点として選定するとよい

青：計測ピン設置位置（石材の中央付近）

赤：計測ピンを設置できない場合の計測位置（石材の四隅の1角）

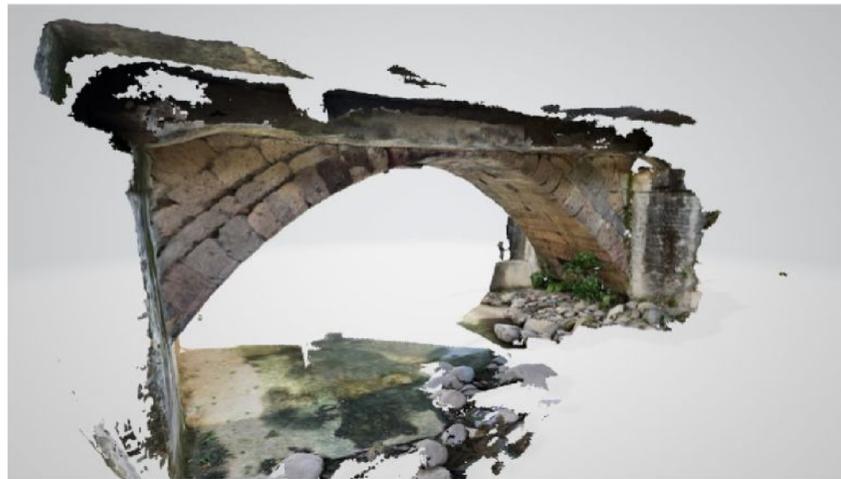
図 4-4 スマートフォンの三次元形状を計測するアプリを用いて三次元データを取得した事例

- 4) 計測点として計測ピン等を設置する場合は管理者の了解を得ることを基本
計測ピンを設置できない場合は、マーキング等ができないか検討
計測ピンやマーキング等のいずれも設置できない場合においては、計測により誤差が蓄積される
可能性があるため、三次元計測等のデジタル技術の活用を検討するとよい
- 5) 規模が小さい橋梁等については、レーザー距離計やスマートフォンの距離計測機能を使用して各測
点間の距離を計測することを全体形状の記録としてもよい
小規模土工などで試行されつつある、スマートフォンにて点群データを取得する方法や、三次元形
状を計測するアプリを用いて道路橋石橋(石造アーチ橋)の三次元データを取得する方法等につい
ても検討を行い、距離計測結果を補足するとよい

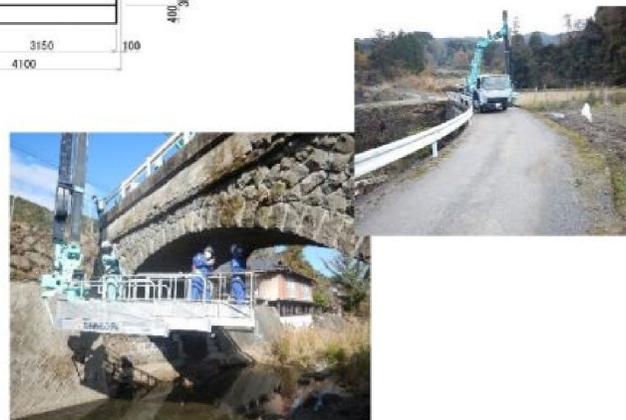
上部工断面図

(アクセス方法)

- ・橋梁点検車にて目視点検(県道側より進入)
- ・水位が低い場合には梯子点検も可能

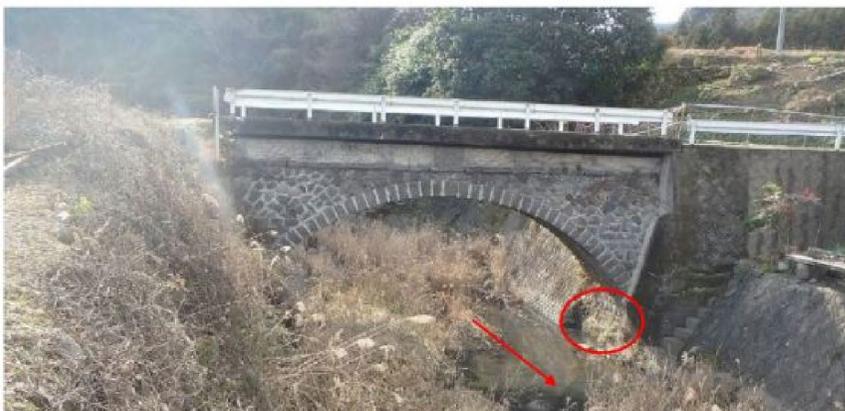
①側面(下流側)

距離の記録

※計測方法は、テープ、ロードメジャー、レーザ距離計等で計測する。
 ※計測は、上下流側同様の方法で行い記録する。
 ※cm単位で記録する。

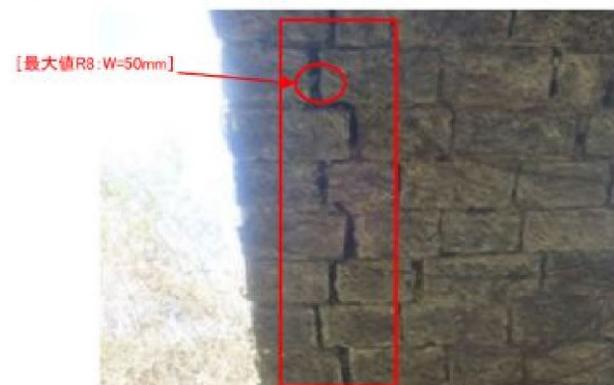
②開き

6)「様式その5」(変状の記録と所見)は、所見の根拠となる記録や経過観察を行うのがよいと考えられる事項などの所見を記載するものであり、現地で石造アーチ橋の状態を把握した結果を記録

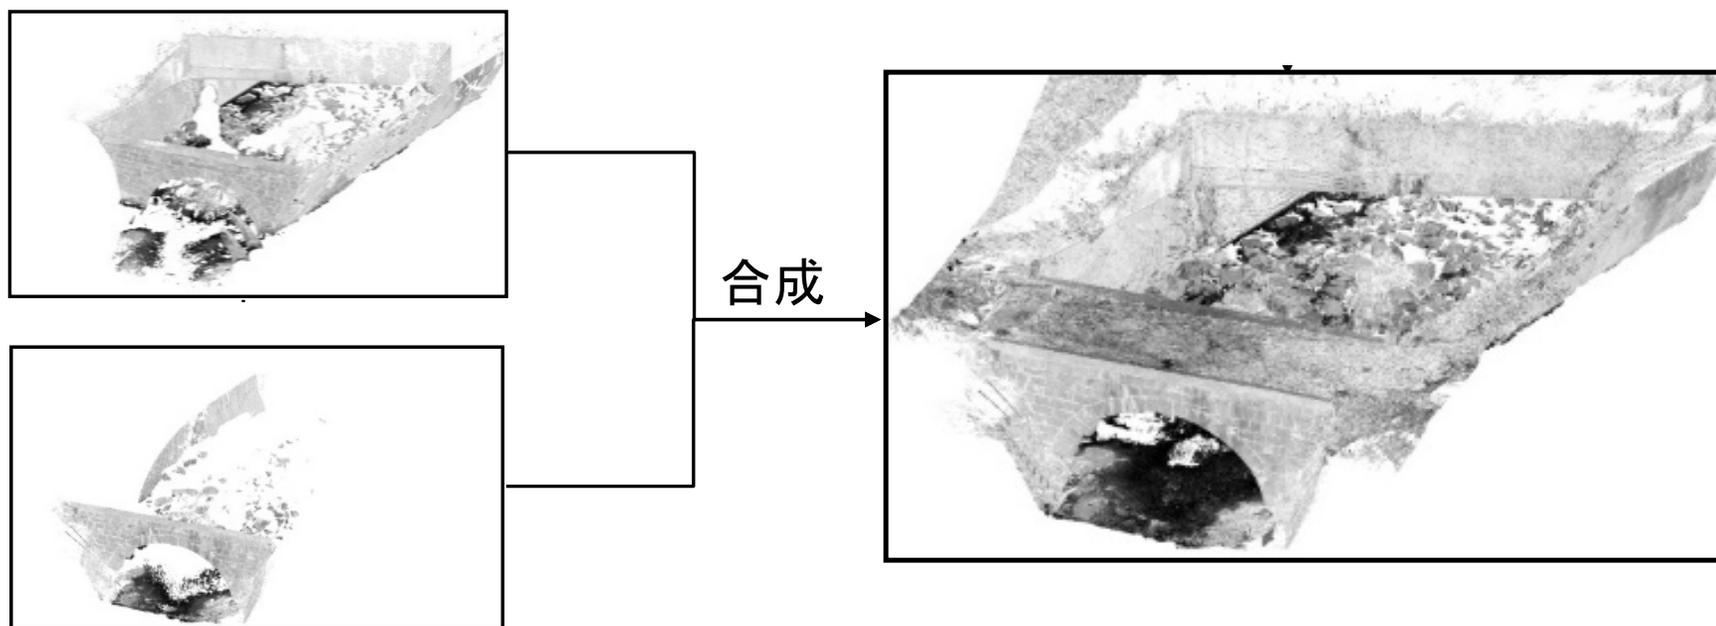
①データ処理合成

各計測により、個別の点群データから計測対象全体の点群データを取得してデータを合成

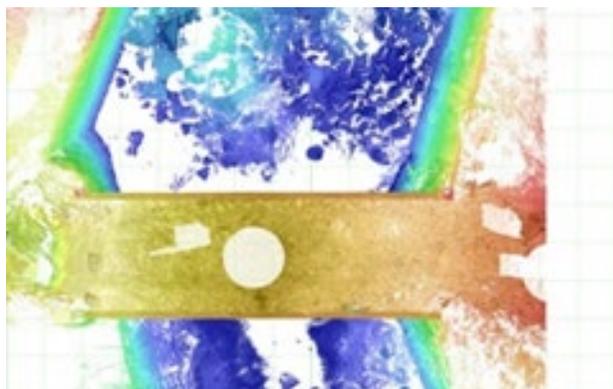
▲平面画像

②点群投影画像(オルソ画像)作成

なお、不要な地面等の点群が投影されないよう高さを設定し、点群を投影した

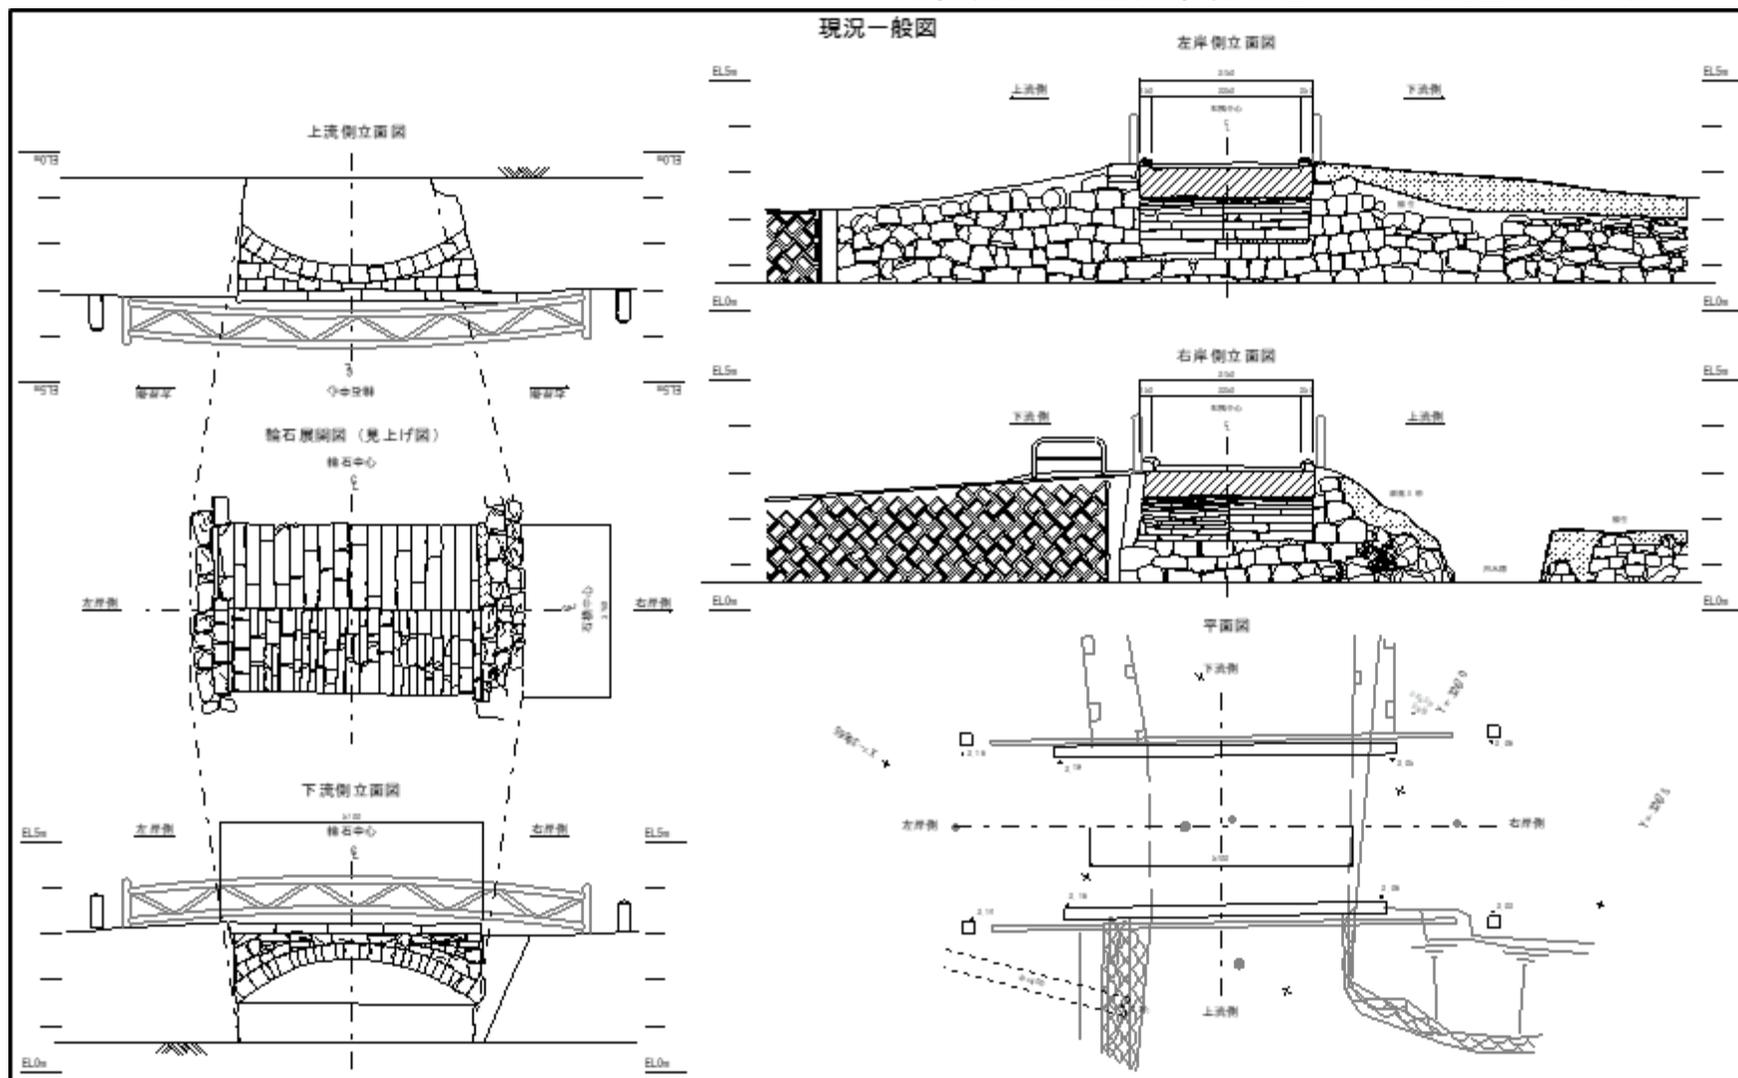
[参考] 現況一般図作成: 画像をトレース、橋長や幅員等の諸元を記載して図面を作成

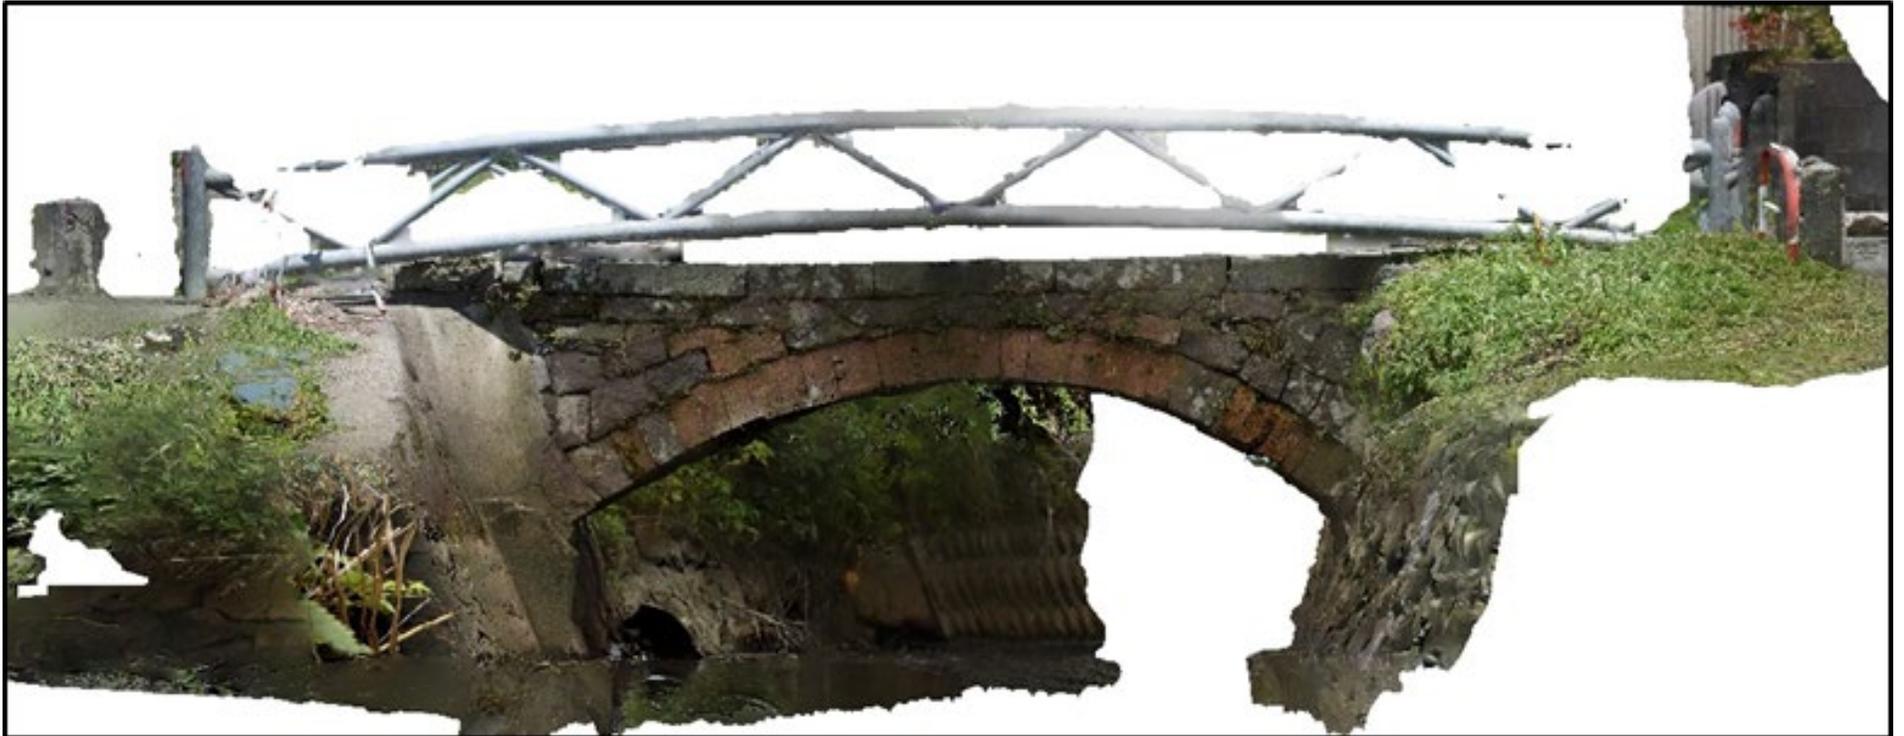
① 下流立面オルソ画像(下流側からの側面図)

デジタルカメラにて撮影した複数枚の画像を基に、SfM/MVS解析を行って写真サーフェスモデルを作成し、オルソ画像とする

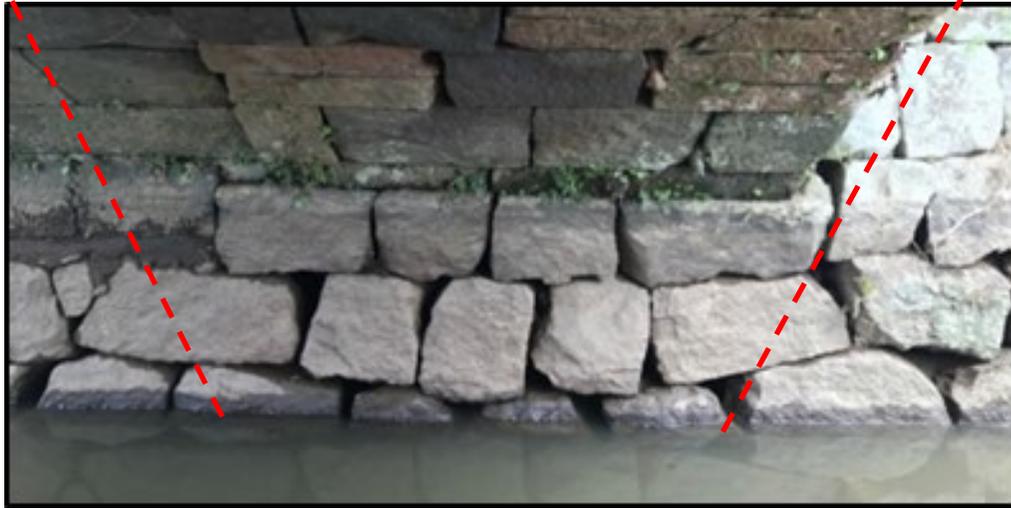
【参考】デジタルカメラによる画像

デジタルカメラの画像
は端部に歪みが生じる

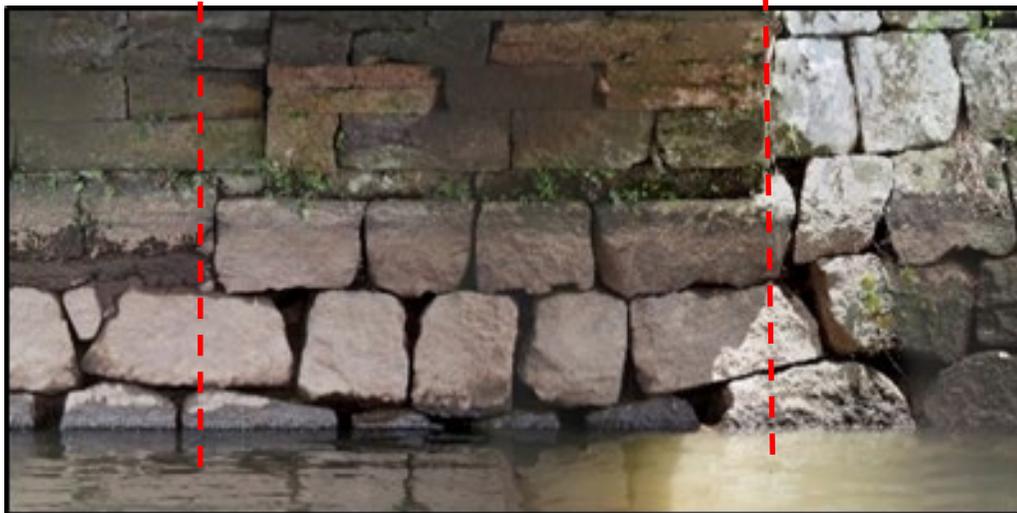
【参考】オルソ画像

オルソ画像は端部の
歪みを補正
