## 橋梁定期点検結果(2巡目)を踏まえた一考察

平成26年3月に道路の維持修繕に関する省令・告示が公布されて以来、道路橋は、基本、5年に1回の頻度で近接目視による点検が実施されており、令和6年度から3巡目を迎えている。社会資本整備審議会道路分科会道路メンテナンス技術小委員会においては、平成25年6月に「予防的な修繕等による機能の保持・回復や、耐震補強等による新設後に求められるようになった機能の確保を一体的に行い、施設に求められる性能を保持する期間を延ばすため、構造物の長寿命化に取り組むべきである」と記されている<sup>1)</sup>。今回、九州地方整備局が管理する橋梁において、1巡目定期点検(平成26年~平成30年)から2巡目定期点検(令和元年~令和3年)の遷移状況等についての分析及び考察を行った。

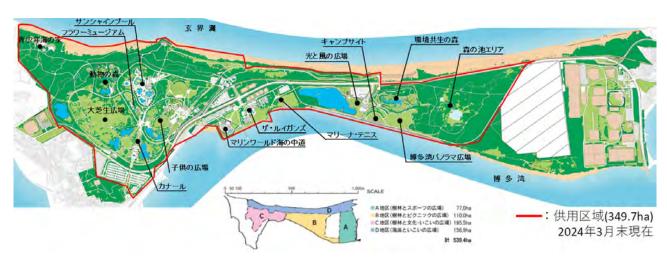
図1 公園計画図

本公園は、国が公園管理者として公園全体の整備、管理を行っており、国による広場、遊具等の整備や花修景のほか、民間事業者等によるプール、水族館(マリンワールド海の中道)、ホテル(ザ・ルイガンズ)等の整備、運営を組み合わせることで、官民連携により多様なレクリエーションを提供している。(図1)

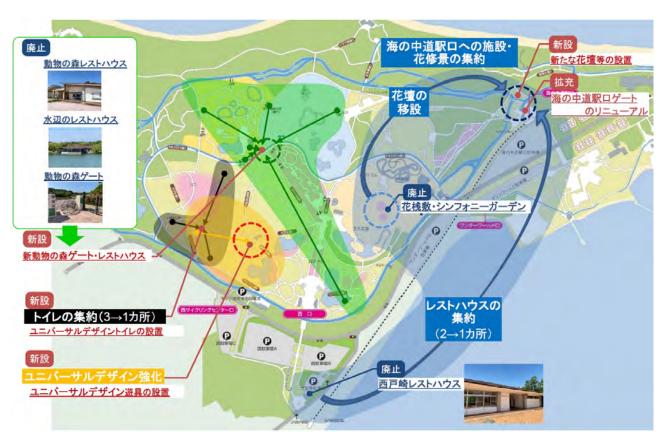
図4 再整備にあたっての方針

## (1) 「選択と集中」による公園施設の再整備(図4)

サービス水準を維持・向上させつつ維持管理をいかに 効率化するかが課題である。このため、老朽化した公園 施設や効果が発揮されていない公園施設について、計画 的に施設のスクラップ&ビルドと公園の魅力向上を両立 させるための「選択と集中」を行っていく。

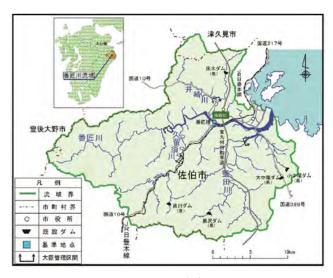
図-1 番匠川流域図

番匠川は、その源を大分県佐伯市の三国峠に発し、急峻で屈曲の多い渓谷を流下し、途中久留須川、井崎川等を合わせながら東に流れ、山間部を抜けて、ゆるやかに蛇行し佐伯市街地に至り、さらに堅田川を合わせて佐伯湾に注ぐ、幹川流路延長38km、流域面積464kmの一級河川である(図-1). 番匠川流域は、大分県南部に位置し、番匠川と周囲の山々が調和して緑豊かな景観美を造り、またその沿川は豊かな自然環境を有しているとともに、良好な水質から清流番匠川として親しまれている。流域の土地利用は、山地等が約95%、水田や果樹園等の農地が約3%、宅地等市街地が約2%となっている。その流域は、大分県南地域における社会、経済、文化の基盤をなすとともに、古くから人々の生活、文化と深い結びつきを持っている。1)

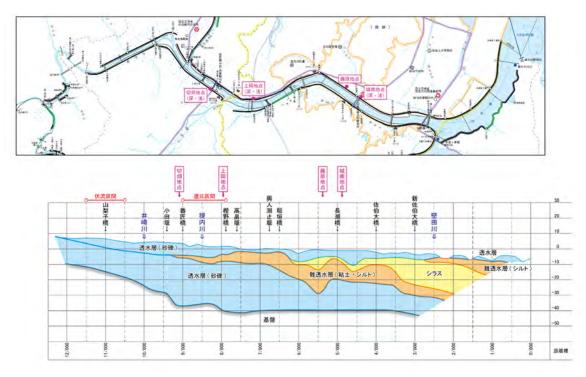
図-2 番匠川地層縦断図

特有の伏流現象がみられる河川である. 伏流現象は,最深河床高が高い山梨橋付近の区間で伏流し,最深河床高が低く,地下水位が河川水位より高い番匠橋下流区間で伏流水が還元している可能性がある (図-2)

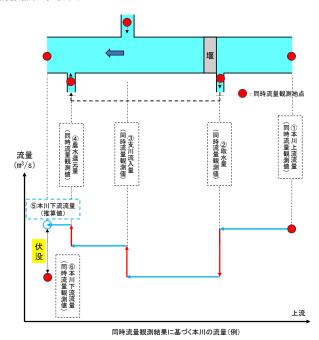
図-5 伏没量・伏没還元量の算定イメージ図

同時流量観測調査結果を用いた,伏流現象の定量化に 関する考え方を図-5のイメージ図を用いて示す.

本検討において、河川水が浸透し地中に潜り込む量を 「伏没量」、地中に潜り込んだ河川水が湧き出し、戻っ てくる量を「伏没還元量」とした。

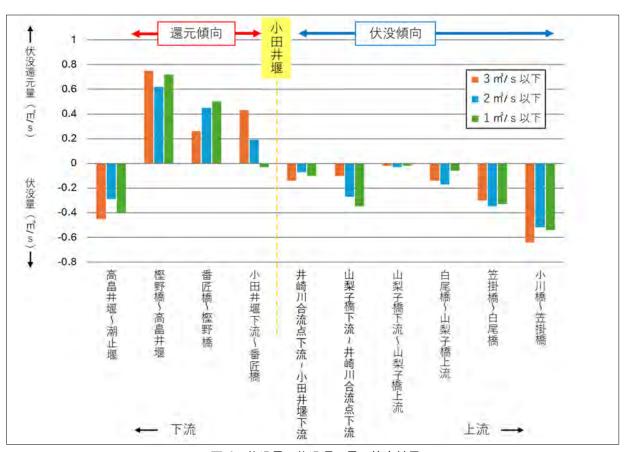
図-8 伏没量・伏没還元量の算定結果

この結果、番匠橋流量が2.0㎡/s程度以上の場合、比較的ばらつきが大きい傾向がみられた.このことから、番匠川流量が3.0㎡/s以下の場合(ケース1),2.0㎡/s以下の場合(ケース2),1.0㎡/s以下の場合(ケース3)に分けて、伏没量・伏没還元量を算出し、水収支条件として検討することとした.また、番匠川の伏流現象として小田井堰上流で伏流、小田井堰下流で還元傾向であることが確認された(図-8)

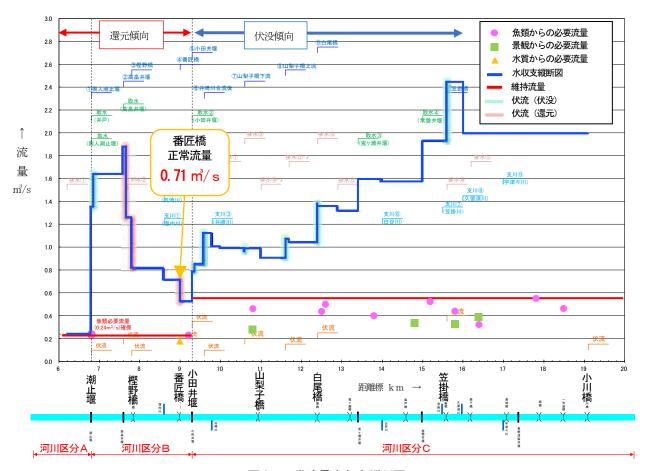
図-9 正常流量水収支縦断図

河川維持流量,水収支条件を踏まえ,番匠川における正常流量(案)を算定した. 図-9にかんがい期及び,番匠橋流量が2.0㎡/s以下の場合における伏没・伏没還元量平均値を用いた正常流量水収支縦断図を示す. 基準地点:番匠橋地点(8k950)における正常流量(案)として,通年概ね0.7 m3/sとした.番匠橋の平均低水流量は1.97m3/s,平均渇水流量は0.87m3/sであり,平常時より概ね0.7m3/sは確保されているため,実流況からみても正常流量(案)は妥当であると考えられる.

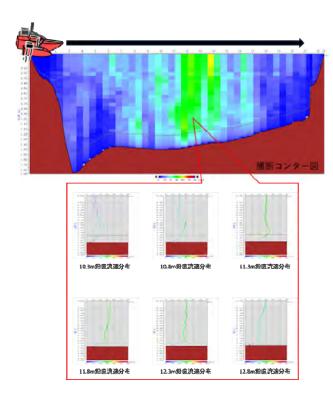
図-8 川上地点でのADCP測定結果

図-8 に川上地点での観測結果を示す. なお,紙面の都合上,川上地点の観測結果のみ図示している.

しかし、この更正係数 0.85 は、高水時の流量算出を目的として検討されたものであるため、今回の検討では、低水時に各地点で超音波ドップラー流速計(ADCP)により測定した結果をもとに更正係数を算定したの。

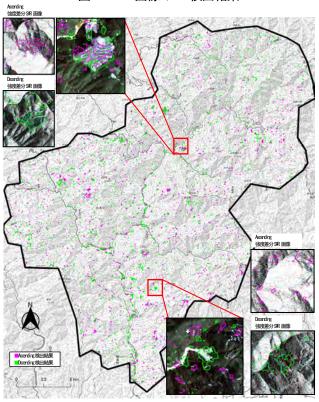
図-5 SAR 画像の AI 検出結果

Asceendig および Descending の強度差分 SAR 画像に対する AI 検出結果を図-5 に示す. 流域全体で多数検出されているが,これは SAR 画像の精度により強度差分 SAR 画像にみられるノイズであり,面積は小さい.

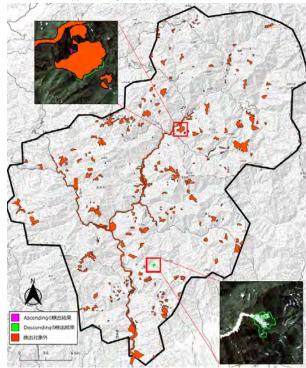
図-5 SAR 画像の AI 解析結果 (フィルタリング有り)

フィルタリング適用後には 1 箇所のみ抽出されたが、これは規模の大きい宮目木川流域の崩壊である.

- ・フィルタリング条件①;面積の閾値;4万㎡以上 (≒宮目木川流域の崩壊程度の規模),斜面勾配 が20度以上
- ・フィルタリング条件②;対象外領域(水面や人工改変地等の領域)※対象災害前の光学画像から作成
