# 管内の道路橋定期点検結果（１・２巡目）を踏まえたメンテナンスサイクルの留意点

萩原 頼徳<sup>1</sup>・梶尾 辰史<sup>1</sup>

<sup>1</sup>九州地方整備局 九州道路メンテナンスセンター 技術第一課 （〒812-0013 福岡県福岡市博多区博多駅東2-11-1）

平成26年3月に道路の維持修繕に関する省令・告示が公布されて以来、道路橋は、基本、5年に1回の頻度で近接目視による定期点検が基本とされて、令和6年度からは3巡目点検が開始された。その定期点検において橋梁の状態の把握を確実にし、施設の機能や性能に不具合が発生する前に修繕等の措置を講じ、予防保全を含めた長寿命化を図ることが重要である。今回、九州地方整備局が管理する橋梁において、1巡目定期点検（平成26年～平成30年）から2巡目定期点検（令和元年～令和5年）の判定区分について遷移状況等を分析し、予防保全による長寿命化を図る上での今後の留意点等について考察した。

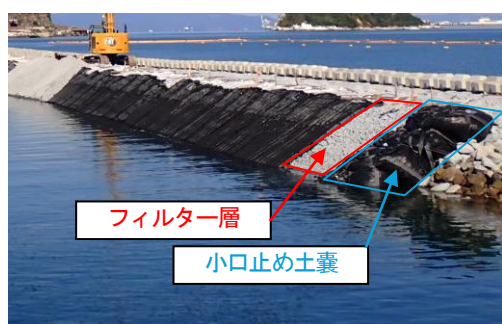
図-10 小口止めの施工状況

現地施工においては、全体の施工工程、天候(波浪状況や台風の発生状況)を踏まえて、3分割での施工により対応した。施工状況を図-10に示す。

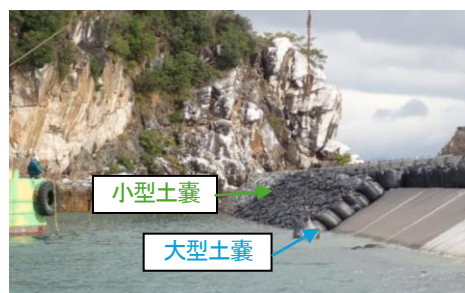
図-11 端部の施工状況

護岸端部は水深が浅く作業船が近寄れないため、大型土嚢の設置が困難である。したがって、端部においては軽量の小型土嚢を腹付土砂の代替材料として使用した。(図-11)

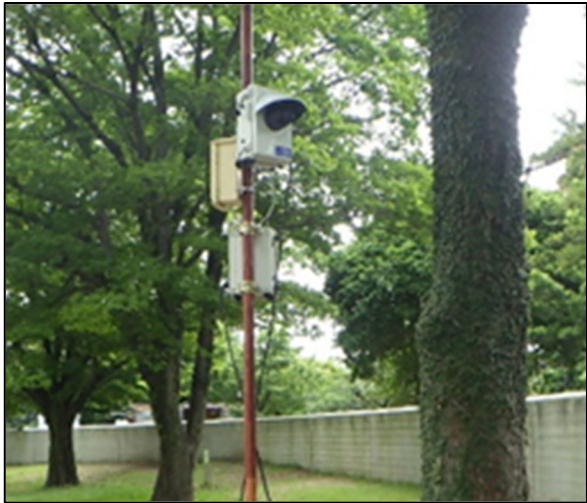
写真 3-3 追加した防犯カメラ

3つ目は、防犯カメラの追加の設置(写真3-3)を行った。緑の区間の利用者の見守りだけでは限界があるため、カメラをさらに川表側に2箇所増設し、合計7箇所とした。また、犯罪抑止のために「防犯カメラ作動中」を告知する注意喚起看板(写真3-5)を落書きが集中した上流側に設置した。

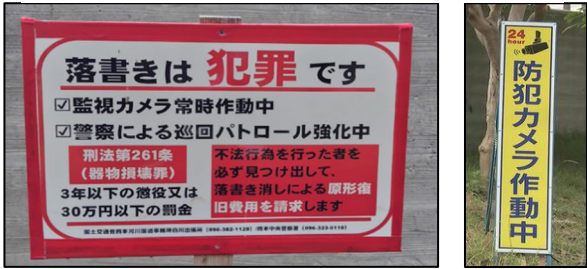
写真 3-4・5 警告看板と注意喚起看板

2つ目は、「落書きは犯罪です」と明記した警告看板(写真3-4)の設置を行った。落書き行為者へ警告するとともに、緑の区間の利用者にも落書き被害を知ってもらうことで、日常の見守り効果を期待した。

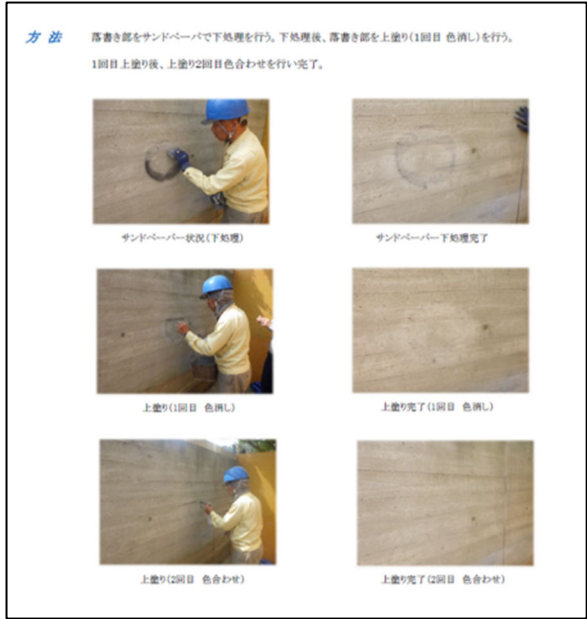
写真 4 落書き除去方法

この壁面は川側に人が近づきやすくするために「天然杉の本木目」仕上げを採用し、木目がはっきりと出る仕上げを行っており、落書きの除去にあたっては、壁面のデザインや周囲の景観にも配慮して、丁寧に作業を行った。

方法としては、ある程度除去した後に特殊な塗料で処理して上塗りを2回行い、落書きが分からないようにしている。(写真4)

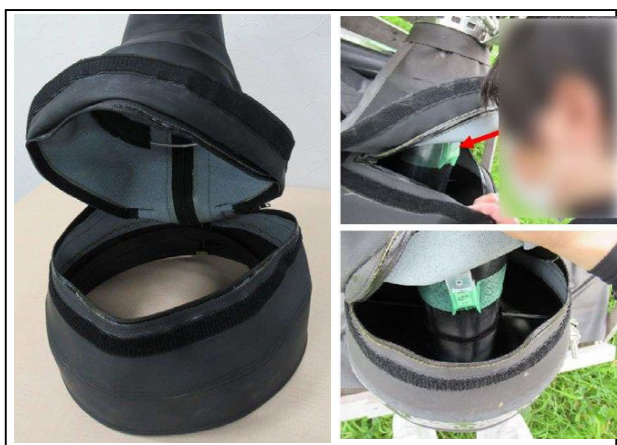
写真-3開閉式ケーブルカバー

橋梁の構造安全性に大きな影響を及ぼす重要な部材であるケーブル部材は、耐久性の確保や確実な点検が求められる。一般的にケーブルの定着部付近には雨水浸入の防止を目的としたケーブルカバーが設けられ、腐食等に対する耐久性が確保されている。ただし、一般的なケーブルカバー（写真-3）はSUSバンドで取り付けられコーキング材で止水されており、点検時に取り外し内部を確認することは困難である。そこで取り外すことなく内部の状況を確認できる、開閉式ケーブルカバー（写真-4）が有効となる。ケーブルカバーの点検用開口部は水密性のあるファスナーとし、雨水がファスナーに直接当たらないように覆いをラップさせるなど止水性も確保されている。

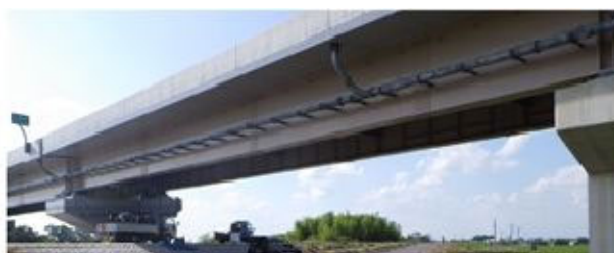
写真-5排水桝+横引管

- ① 排水桝+横引管（計算上必要な間隔で排水桝を設け、縦桁に設置した支持金具・横引き排水管により、橋台部まで導水する構造）写真-5
  - ② 鋼製排水溝（路面地覆部に鋼製の導水溝を設置し、橋面上を利用して橋台部まで導水する構造）写真-6
- 本橋は、急崖な地形を渡河しているため、桁下からの維持管理が困難であることを踏まえ、初期コストは高価であるが、ライフサイクルコストに優れ、橋面から維持管理を行うことができる、ステンレス製の鋼製排水桝を採用した。

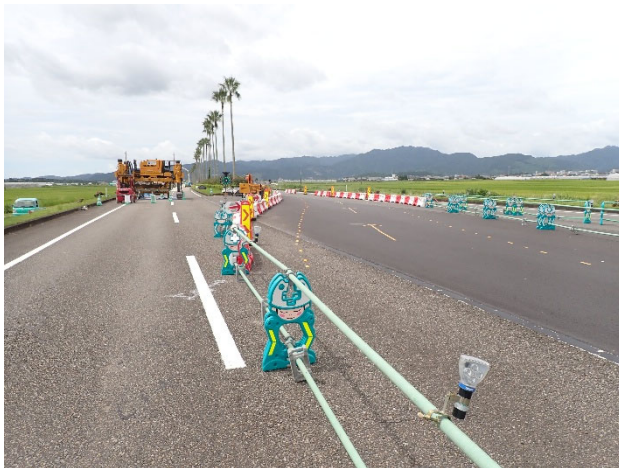
図-8 シフト区間状況（中央分離帯を一時撤去）

当初は交差点間を利用して切り回しを実施する計画であったが、交差点2カ所を通行止めになると、地元車両を大きく迂回させることとなるため、地元住民への配慮として通行止めとする交差点は1箇所となるように、交差点を挟んだ形で中央分離帯をカットし仮設道路をシフト区間として設置した。（図-8）

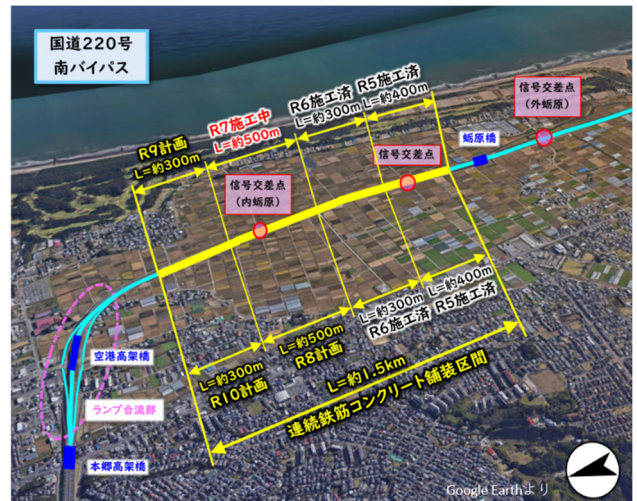
図-10 分割施工区間位置図

当該施工箇所は1.5kmと延長が長いいため約8カ月の工期内で実施可能な最大延長として、一つの工区を500m以内に設定し8工区に分けた分割施工とした。（図-10）

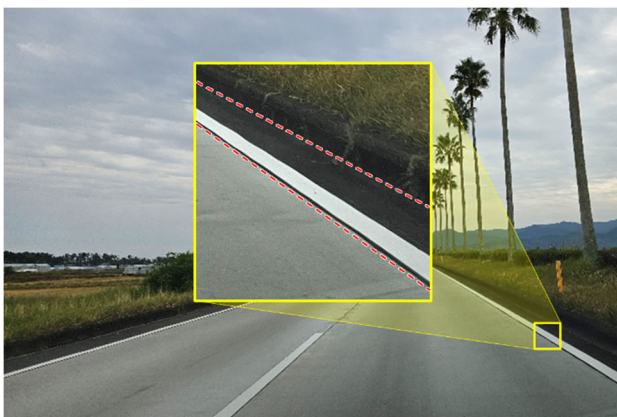
図-13 施工後の区画線の状況

また、施工時の工夫として、路肩の舗装をアスファルト舗装とし、その上に外側線を引くことで視認性を向上させている。（図-13）

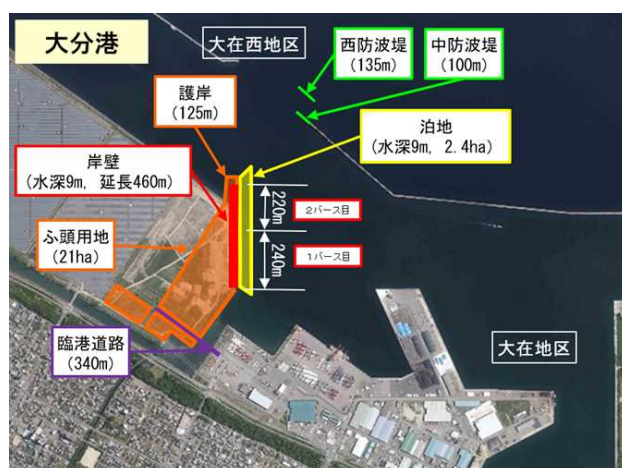
写真-3 施設概要

- ふ頭用地：面積21ha
- 護岸：延長125m
- 臨港道路：延長340m

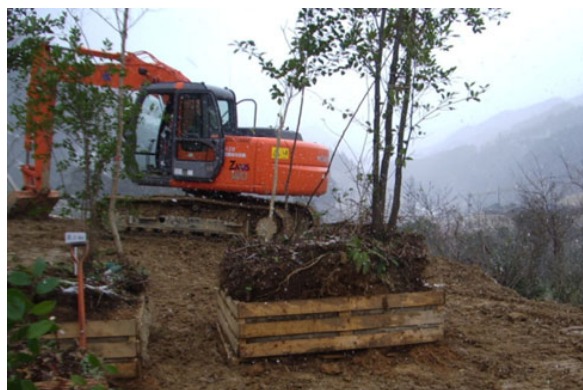
写真-2 生態移植工法の施工状況

森の再現にあたっては、文化財の発掘調査により全域の表土が剥ぎとられ植物の生育にとって極めて厳しい状況であったため、生物多様性がある原生に近い森に早期に復元する目的で、近隣の山間部にある嘉瀬川ダムの湛水予定地の樹林を対象に、古代の森の植栽計画に合った樹木とともに野草や土中の生き物・埋土種子を含んだ土壌ごと森を移植する「生態移植工法」を中心に整備を行った。なお、再現された森では、観察や散策、環境学習、地域住民による森づくり等が実施され、それらの拠点となる「古代の森体験館」も整備している。
