# 管内の道路橋定期点検結果（１・２巡目）を踏まえたメンテナンスサイクルの留意点

萩原 頼徳<sup>1</sup>・梶尾 辰史<sup>1</sup>

<sup>1</sup>九州地方整備局 九州道路メンテナンスセンター 技術第一課 （〒812-0013 福岡県福岡市博多区博多駅東2-11-1）

平成26年3月に道路の維持修繕に関する省令・告示が公布されて以来、道路橋は、基本、5年に1回の頻度で近接目視による定期点検が基本とされて、令和6年度からは3巡目点検が開始された。その定期点検において橋梁の状態の把握を確実にし、施設の機能や性能に不具合が発生する前に修繕等の措置を講じ、予防保全を含めた長寿命化を図ることが重要である。今回、九州地方整備局が管理する橋梁において、1巡目定期点検（平成26年～平成30年）から2巡目定期点検（令和元年～令和5年）の判定区分について遷移状況等を分析し、予防保全による長寿命化を図る上での今後の留意点等について考察した。

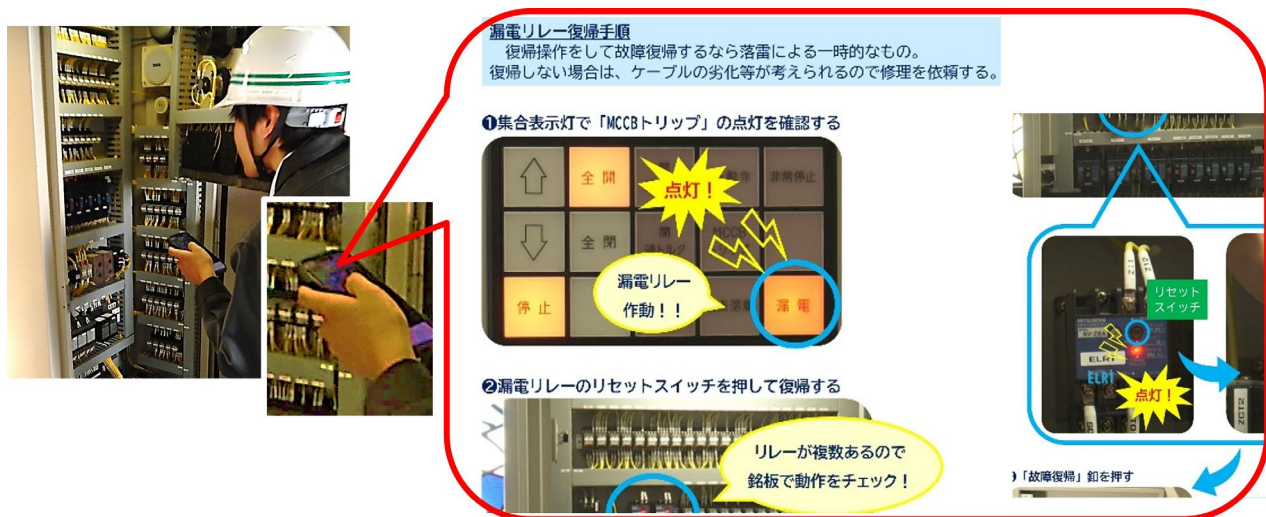
図-1 不具合対応ガイダンスイメージ

落雷によるブレーカー断時の復帰等、軽微な不具合対応は専門的な知識が無くてもやり方さえ分かれば現地で対応可能なため、ガイダンスツールがあれば操作人の負担軽減になる。(図-1)

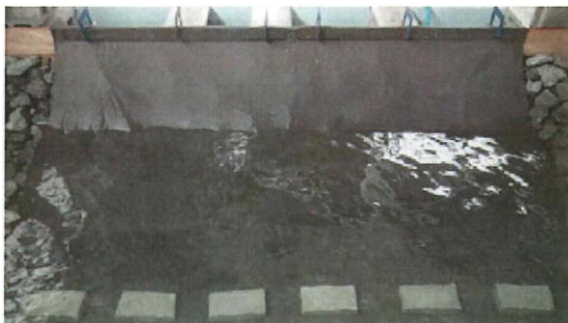
図-5 防砂シートの破損状況

同論文内で港湾の施設の技術上の基準・同解説(2007)に示されている不織布を用いた実験が行われており、20cmの波高を連続して作用させた場合、1万回(約5時間)時点において孔の発生が確認されている。以下に、16万回作用させた場合における貫通孔の状況を示す。(図-5)

※寸法単位：m

防砂シートの破損について、「埋立前の護岸における防砂シートの耐久性に関する検証：土木学会論文集」においては、防砂シートは埋立土砂の投入により安定するまでに、波によるばたつき、振動を引き起こし裏込石との摩擦により破損すると報告されている。<sup>1)</sup>

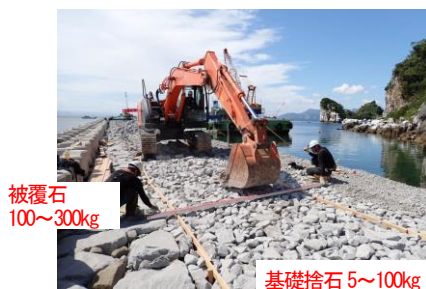
#### 1. 基礎捨石本均し

基礎捨石(5~100kg: 中央粒径230mm)の斜面形成及び上部工設置部の本均しをバックホウにて行った。

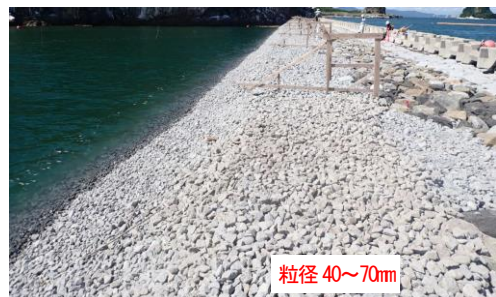
#### 2. フィルター層下層投入・天端均し

フィルター層下層(中央粒径 55mm)をクレーン付台船にて投入し、バックホウにて天端部均しを行った。

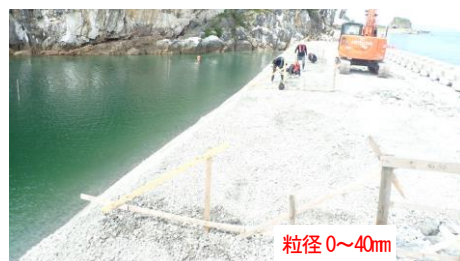
#### 3. フィルター層上層投入・均し

フィルター層上層(中央粒径20mm)をクレーン付台船にて投入し、バックホウにて天端部均しを行った。

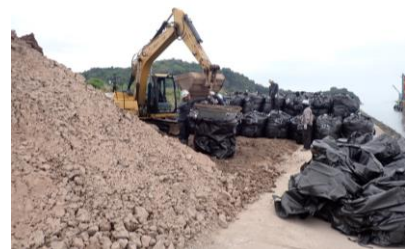
#### 大型土嚢の製作

大型土嚢は、大築島北の現地土砂を使用して製作を行った。

腹付土砂は、フィルター層より粒径の細かい材料であり(隣接工区実績では中央粒径8mm)、フィルター層と同様に洗堀が懸念される。したがって、代替の材料として土嚢やブロックにて防砂シートの抑え(防砂シートの破損防止対策)を行うこととした。

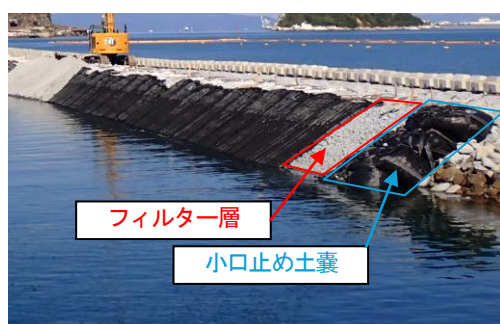
図-10 小口止めの施工状況

現地施工においては、全体の施工工程、天候(波浪状況や台風の発生状況)を踏まえて、3分割での施工により対応した。施工状況を図-10に示す。

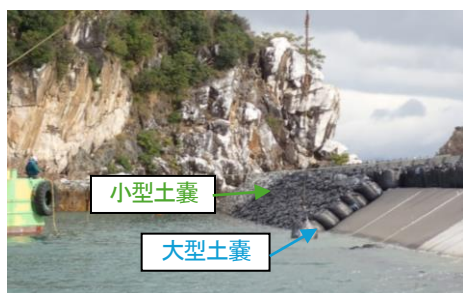
図-11 端部の施工状況

護岸端部は水深が浅く作業船が近寄れないため、大型土嚢の設置が困難である。したがって、端部においては軽量の小型土嚢を腹付土砂の代替材料として使用した。(図-11)

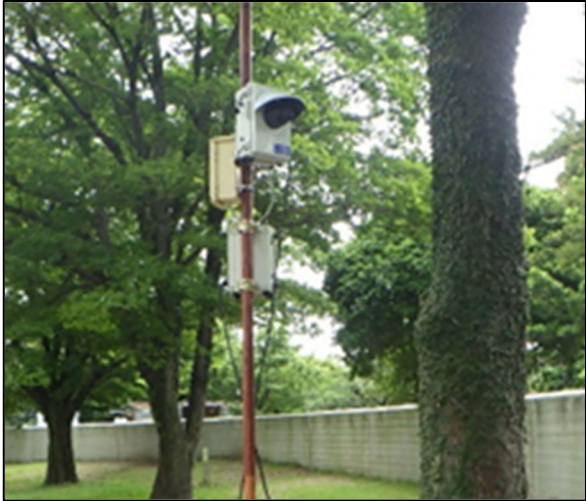
写真 3-3 追加した防犯カメラ

3つ目は、防犯カメラの追加の設置(写真3-3)を行った。緑の区間の利用者の見守りだけでは限界があるため、カメラをさらに川表側に2箇所増設し、合計7箇所とした。また、犯罪抑止のために「防犯カメラ作動中」を告知する注意喚起看板(写真3-5)を落書きが集中した上流側に設置した。

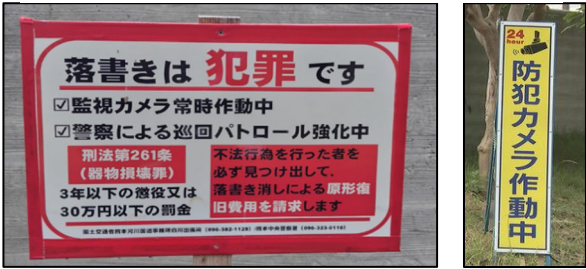
写真 3-4・5 警告看板と注意喚起看板

2つ目は、「落書きは犯罪です」と明記した警告看板(写真3-4)の設置を行った。落書き行為者へ警告するとともに、緑の区間の利用者にも落書き被害を知ってもらうことで、日常の見守り効果を期待した。

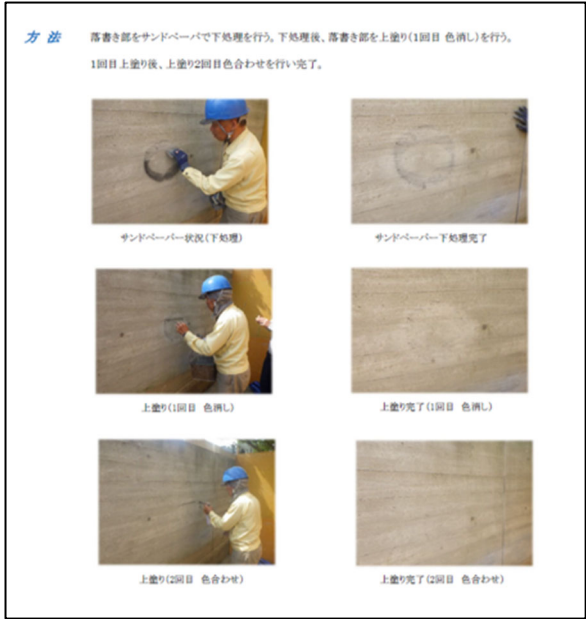
写真 4 落書き除去方法

方法としては、ある程度除去した後に特殊な塗料で処理して上塗りを2回行い、落書きが分からないようにしている。(写真4)

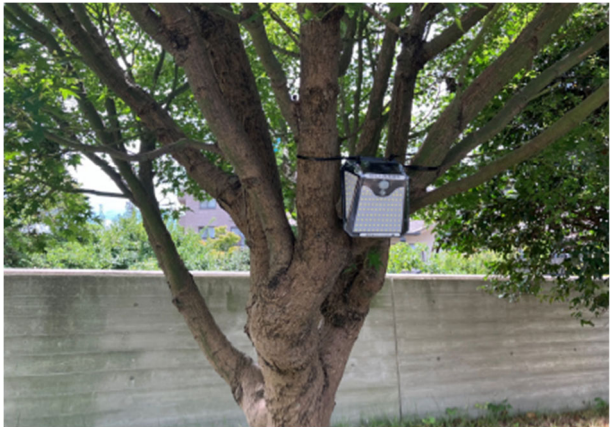
写真 5-1 センサー付き照明

この結果、夜間でも公園利用者が活用しやすく、歩きやすい空間を提供すれば落書き行為はしづらくなると思い、ソーラー式人感センサー付き照明(写真 5-1)を落書き被害が集中した上流側に 13 箇所設置した。下流側では、白川夜市が開催されることもあり、これに影響がない範囲での設置とした。

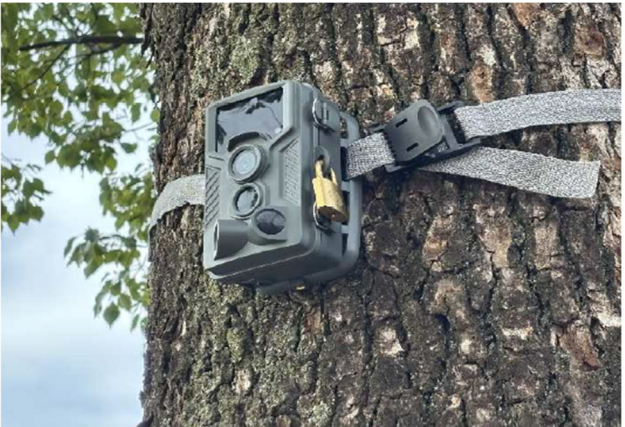
写真 5-2 新規導入防犯カメラ

また、防犯カメラの 7 箇所は、2025 年 3 月末までの工事期間中の設置であったため、この代用として 2025 年 4 月からは人感センサー付きのカメラ(写真 5-2)を 3 箇所新規で導入した。工事期間中に臨時で設置していた Web 対応型カメラ設置も検討したが、堤防への落書き行為の監視目的で高性能のカメラを広範囲の区間に設置することは、維持管理費用が高額になること、これに加えて、管理用通路の嵩上げ工事の完成により、管理用通路からの堤防高さは 110 c m となり、まち側から河川側への見通しは大幅に改善され、通行人の見守りが一層期待できるようになったこともあり、今回はこのような対策を採用したものである。

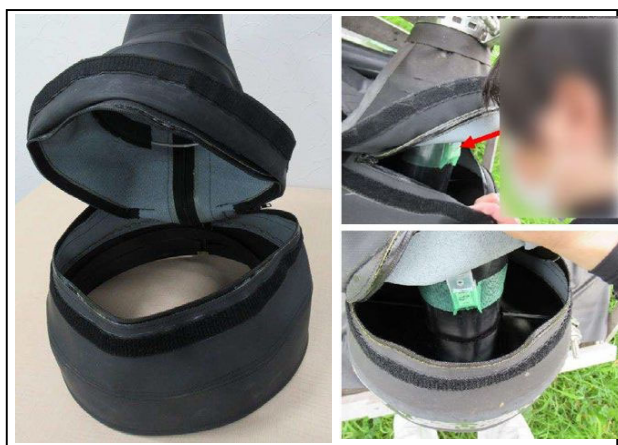
写真-3開閉式ケーブルカバー

橋梁の構造安全性に大きな影響を及ぼす重要な部材であるケーブル部材は、耐久性の確保や確実な点検が求められる。一般的にケーブルの定着部付近には雨水浸入の防止を目的としたケーブルカバーが設けられ、腐食等に対する耐久性が確保されている。ただし、一般的なケーブルカバー（写真-3）はSUSバンドで取り付けられコーキング材で止水されており、点検時に取り外し内部を確認することは困難である。そこで取り外すことなく内部の状況を確認できる、開閉式ケーブルカバー（写真-4）が有効となる。ケーブルカバーの点検用開口部は水密性のあるファスナーとし、雨水がファスナーに直接当たらないように覆いをラップさせるなど止水性も確保されている。

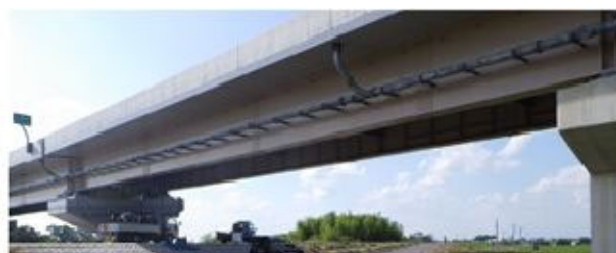
写真-5排水桝+横引管

- ① 排水桝+横引管（計算上必要な間隔で排水桝を設け、縦桁に設置した支持金具・横引き排水管により、橋台部まで導水する構造）写真-5
  - ② 鋼製排水溝（路面地覆部に鋼製の導水溝を設置し、橋面上を利用して橋台部まで導水する構造）写真-6
- 本橋は、急崖な地形を渡河しているため、桁下からの維持管理が困難であることを踏まえ、初期コストは高価であるが、ライフサイクルコストに優れ、橋面から維持管理を行うことができる、ステンレス製の鋼製排水桝を採用した。

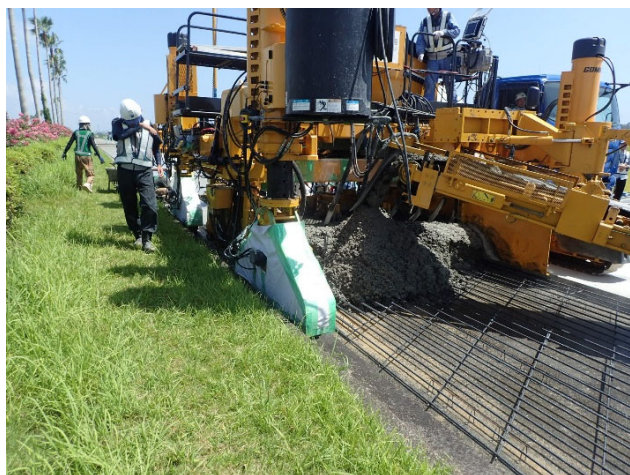
図-3 スリップフォーム工法による施工状況

また施工面では、連続鉄筋コンクリート舗装の主な工法として、「セットフォーム工法」と「スリップフォーム工法」がある。セットフォーム工法は、型枠およびレールを設置し、レール上を機械が走行してコンクリートを打設する工法である。一方、スリップフォーム工法は、型枠を設置しないでコンクリートを連続的に打設することが可能な工法である。（図-3）今回の施工では、工期縮減を図るため型枠を必要としないスリップフォーム工法を採用した。

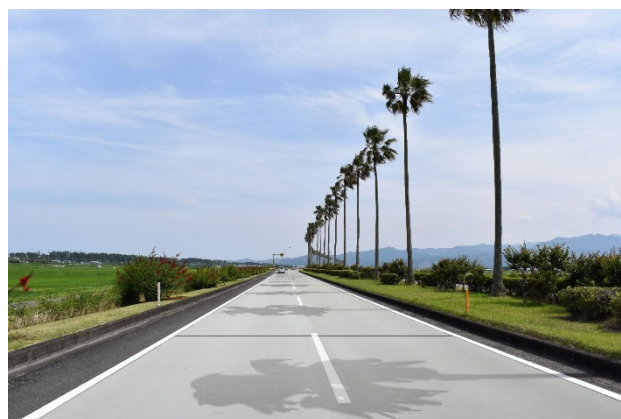
図-6 パースを用いたイメージ図

（図4）そのため景観についても、コンクリート舗装の特徴である白色系の舗装が、南国宮崎のイメージに調和するかが懸念されたため、コンクリート舗装の色相・明度・彩度を調べ、パースを用いたイメージ図を作成し景観への影響がないことを宮崎市と確認したうえで選定を行った。（図-5）（図-6）

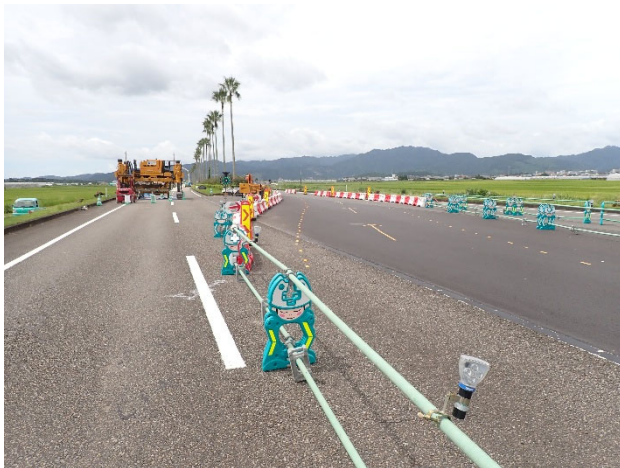
図-8 シフト区間状況（中央分離帯を一時撤去）

当初は交差点間を利用して切り回しを実施する計画であったが、交差点2カ所を通行止めになると、地元車両を大きく迂回させることとなるため、地元住民への配慮として通行止めとする交差点は1箇所となるように、交差点を挟んだ形で中央分離帯をカットし仮設道路をシフト区間として設置した。（図-8）

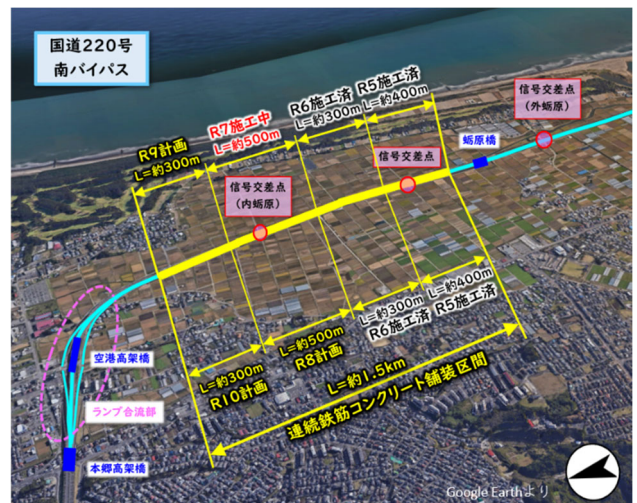
図-10 分割施工区間位置図

当該施工箇所は1.5kmと延長が長いいため約8カ月の工期内で実施可能な最大延長として、一つの工区を500m以内に設定し8工区に分けた分割施工とした。（図-10）

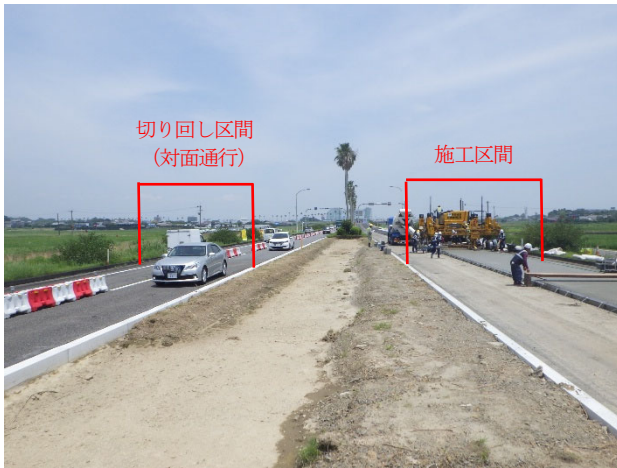
図-12 施工区間の規制状況

交通規制は24時間規制であるが、令和4年度に宮崎〜日南がつながった東九州自動車道への通過交通の分散もあり、規制中に交通渋滞等は発生しておらず、事故やクレーム等のトラブルも無く施工できている。（図-12）

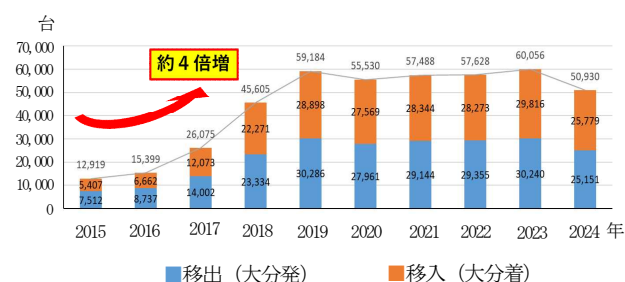
図-2 シャシー台数推移

既存ターミナルは、2002年7月に商船三井フェリーが大分～東京航路を開設、2015年3月の東九州自動車道全線開通以降、広域交通ネットワークの充実に伴い、2016年10月に川崎近海汽船が大分～清水（静岡）航路を開設し、大分港発着のRORO船シャシー台数は2015年から2024年で約4倍に増加している（図-2参照）。同じく、取扱貨物量も増加傾向にあり、2016年から2024年で約20倍に増加している（図-3参照）。

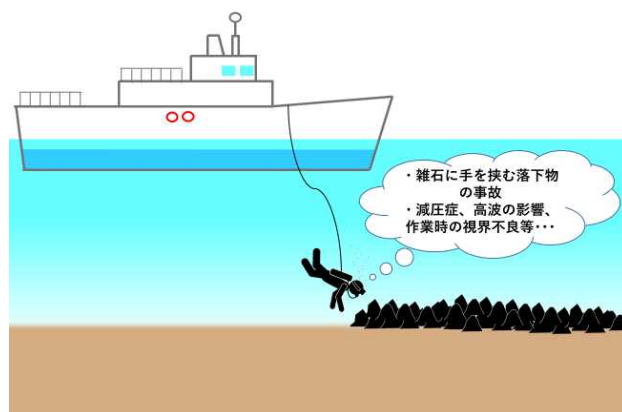
図-6 人力による雑石均し

重錘式機械均し工法によるメリットとしては、潜水作業を大幅に低減できる。例えば、標準的な人力均しによる作業日数と比較した場合、以下のとおり約 63%程度の低減効果がある(図-8 参照)。また、人でなく機械が作業をすることによって、潜水士が雑石に手を挟んでしまったり、水圧の変化による体内の窒素の溶解や放出によって引き起こす減圧症を発症することもなく、より安全性の高い施工を行うことが出来る。

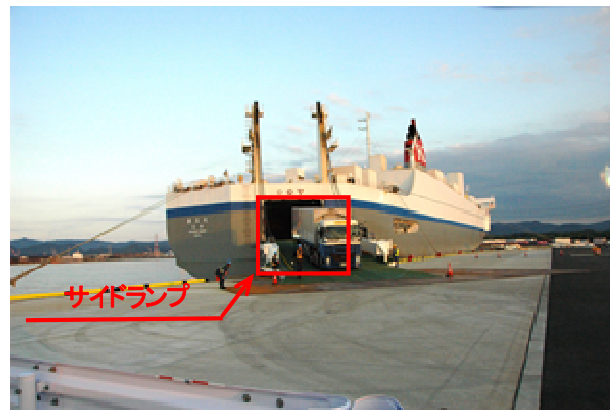
写真-10 サイドランプの位置

荷役の際にRORO船への出入り口となるサイドランプと係船曲柱の位置関係について、通常であれば、係船曲柱は等間隔に配置されるが、サイドランプと接触してしまう箇所については、岸壁利用者と調整し、係船曲柱の位置を移動させることとした(図11~12参照)。

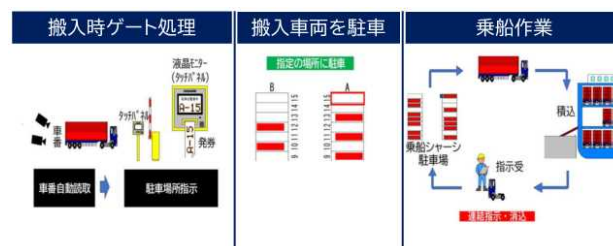
図-13 駐車場管理システム概要

また、ふ頭用地を大分県が施工したことにより、シャーシ置き場の集約や、5.9ha から 14ha と約 2.4 倍拡張され、トラクタヘッドも大量に用意する必要がなくなり、コスト及び人員削減を図ると共に、シャーシ台数の増加需要にも対応することができた。シャーシ搬入時の受付や駐車場管理等、これまで人で行ってきた作業を、自動受付や駐車場所をシステムで管理することにより、船社や運送会社等の荷役作業の効率化を図ることができた。駐車場管理システムの施工で、より効率的な荷役作業を図ることができた。

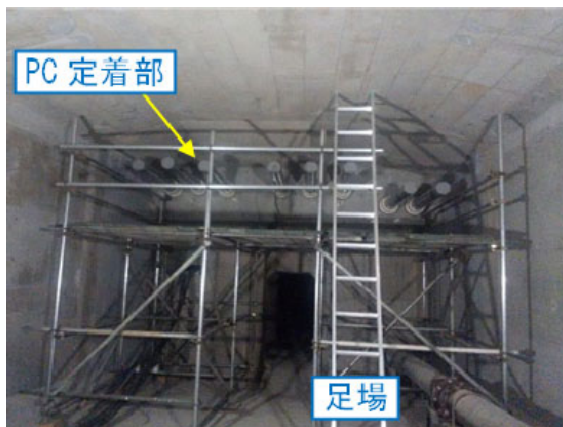
(図-16) 外ケーブル定着部点検用足場の状況

施工業者からの技術提案として、(株)安部日鋼工業からは他ケーブル定着部の点検のため、足場を存置しているものや(図-16)、他ケーブルの張力を計測できるように、スマートセルと呼ばれる張力センサーを設置(図-17)しており、この計測結果は施工が完了した現在でも計測結果が確認できる。

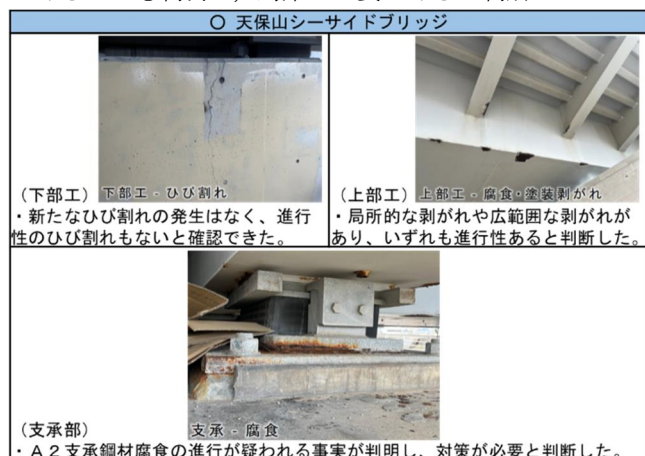
（図2-5）現地踏査の結果・変状の写真

優先順位の高い2施設の内、天保山シーサイドブリッジについては、具体的な維持補修工法の検討を行うにあたり、既存最新の維持管理計画書の内容のみでは下部工の微細なクラックの発生状況や進行具合や上部工塗装の剥がれ具合等の情報が不足しており、変状状況の詳細な位置や劣化状況の確認が必要と判断したため、現地踏査を実施した。現地踏査の結果・変状の写真を（図2-5）に示す。

この現地踏査により、A2橋台の支承部には前回の点検時から鋼材の腐食が進行していることが疑われる箇所があることも判明し、対策が必要であると判断した。

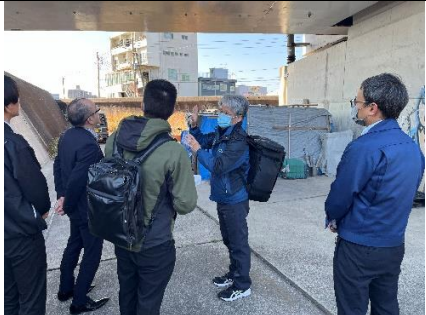
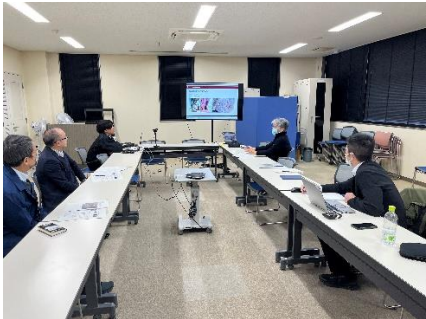
(図3-6) 現地確認とヒアリングの実施状況

| 項 目 | 概 要 |
|---|---|
| 実 施 状 況 | <br>橋台の現地確認<br><br>現地確認後のヒアリング |

(図3-6)に現地確認とヒアリングの様子を、(図3-7)には天保山シーサイドブリッジ支承部における維持補修工法の妥当性検証結果を示す。

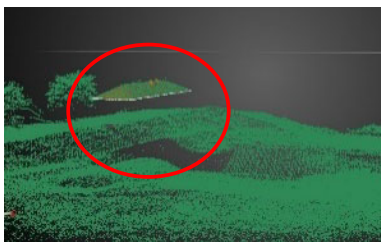
図-1 樋門付近のオリジナルデータ

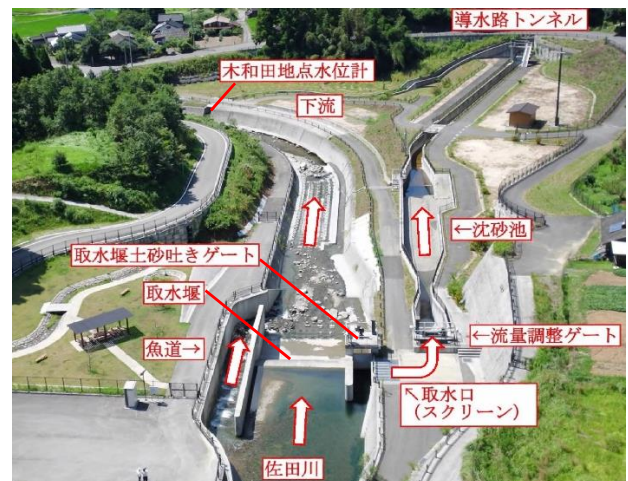
図-2 木和田導水施設取水工の施設配置

木和田導水施設（以下「導水施設」という）は、小石原川ダム建設事業の一環として2020年3月に完成した施設である。導水施設は取水工、導水路トンネル、放流工から構成され、取水工は、取水堰、ゲート設備、導流水路等から成る。図-2に取水工の施設配置、表-1に主な設備の諸元を示す。

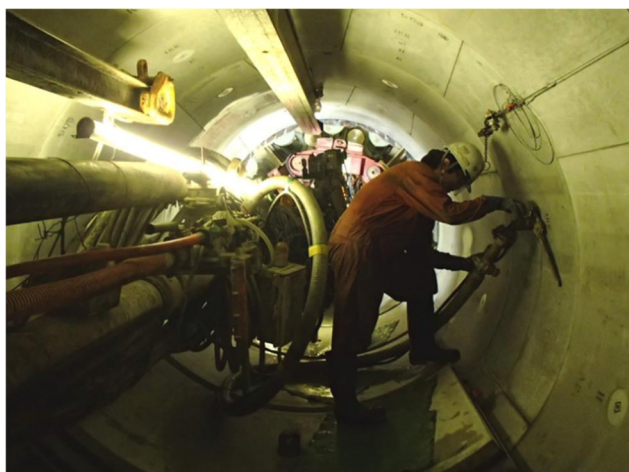
写真-1 導水路トンネル（工事中）

降雨による木和田地点の河川流量増加に伴い、流量調整ゲートを操作し、延長約5kmの導水路トンネル（開水路）から江川ダム貯水池上流端に導水する。トンネル内部の参考に、写真-1導水路トンネル（工事中）を示す。

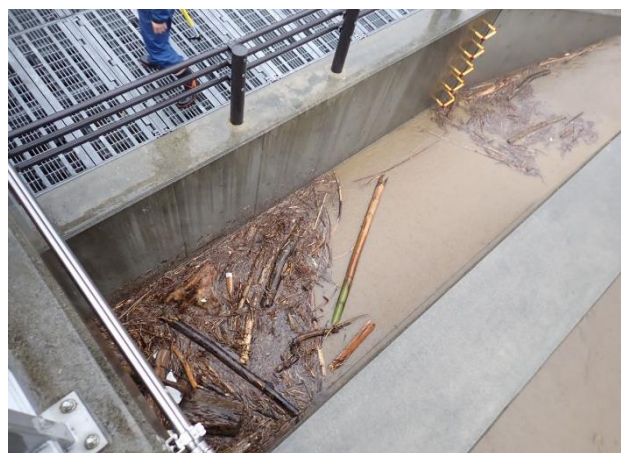
写真-2 取水口付近に堆積した塵芥等

そこで、取水堰土砂吐きゲートよりフラッシュ放流を実施し、取水口付近の塵芥等を取り除いた。フラッシュ放流後は塵芥等が取り除かれ、取水口水位が回復したため、再度、取水を開始し、流量が安定したことを確認し、自動制御により、取水を継続することができた。

この事例から、塵芥や土砂が取水口にたまりやすく、取水を阻害する場合があるため、取水口水位にも注意して、定期的なフラッシュ放流が必要である

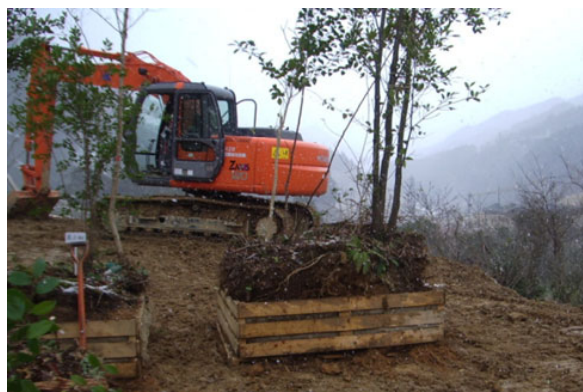
写真-2 生態移植工法の施工状況

森の再現にあたっては、文化財の発掘調査により全域の表土が剥ぎとられ植物の生育にとって極めて厳しい状況であったため、生物多様性がある原生に近い森に早期に復元する目的で、近隣の山間部にある嘉瀬川ダムの湛水予定地の樹林を対象に、古代の森の植栽計画に合った樹木とともに野草や土中の生き物・埋土種子を含んだ土壌ごと森を移植する「生態移植工法」を中心に整備を行った。なお、再現された森では、観察や散策、環境学習、地域住民による森づくり等が実施され、それらの拠点となる「古代の森体験館」も整備している。

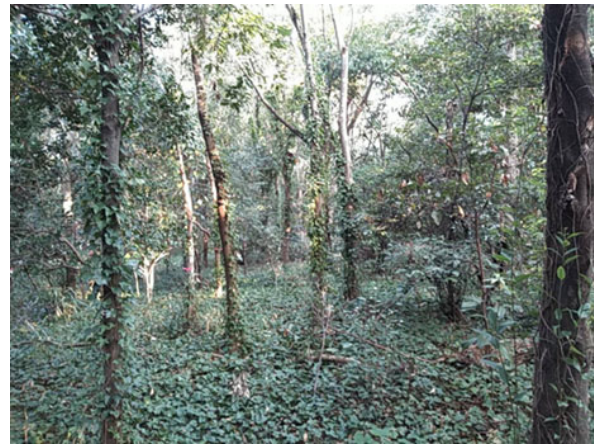
写真-5 奥の森ゾーン施工前状況

- クズのツル切、メダケ、細いアラカシ等の萌芽枝を除伐する。
- ハゼノキ等の外来種、アカメガシワ、ヌルデ、カラスザンショウ等の先駆種を除伐する。
- 過密箇所、劣勢木や落葉樹を圧迫する常緑樹を間伐する。
- 見通し確保のため園路沿いの注目種以外の大木類刈払い
