4. 嘉瀬川被害想定に対する 現状の備えについて

本資料は、本検討会において実施した嘉瀬川の洪水による氾濫解析結果^{※1}に基づいて、各機関で具体的にどのような被害が想定されるか、また現状の備えでどのような危機管理対策が考えられるか等の検討を行ったものです。

1) 嘉瀬川浸水想定の種類区分と区間

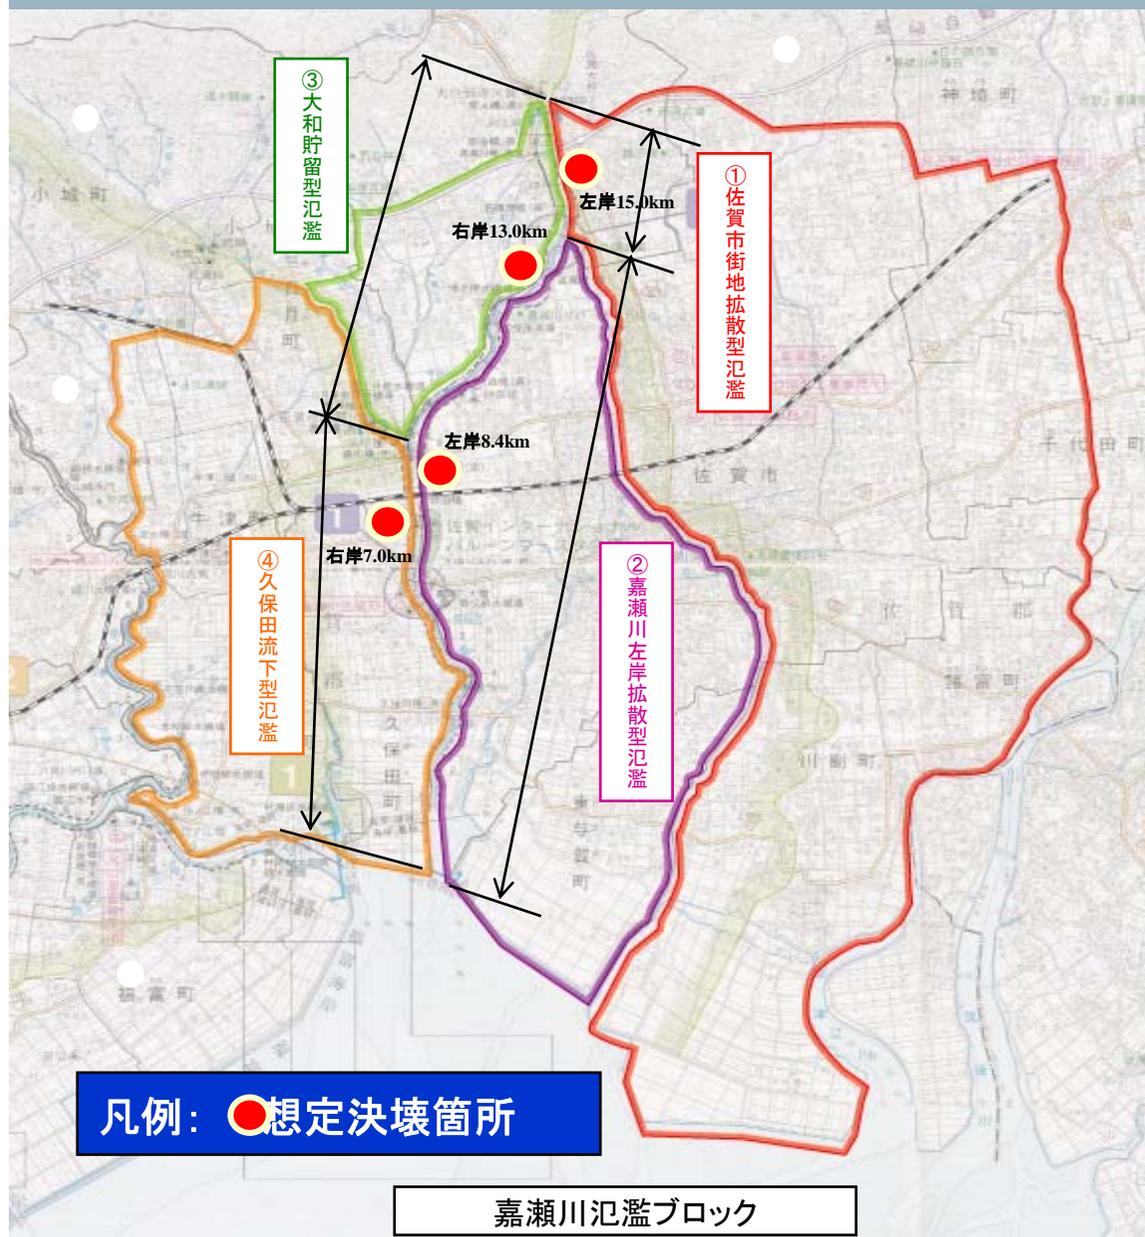
嘉瀬川流域を類似のはん濫形態を持つ以下の4つに分類し、それぞれについて被害を想定した。

浸水想定の種類区分

- ① 佐賀市街地拡散型氾濫 (左岸)
- ② 嘉瀬川左岸拡散型氾濫 (左岸)
- ③ 大和貯留型氾濫 (右岸)
- ④ 久保田流下型氾濫 (右岸)

想定決壊箇所について

- ・ここで挙げた想定堤防決壊箇所は、特に他の場所と比較して決壊の危険性が高いことを示すものではない。
- ・想定決壊箇所は、氾濫開始流量が小さい箇所、破堤氾濫開始水位と破堤敷高の比高が大きい箇所、重要水防箇所などから候補地点を複数箇所設定した。候補地点の中から、各類型区分の区間毎にはん濫流量が最大となる箇所を想定堤防決壊箇所として選定した。

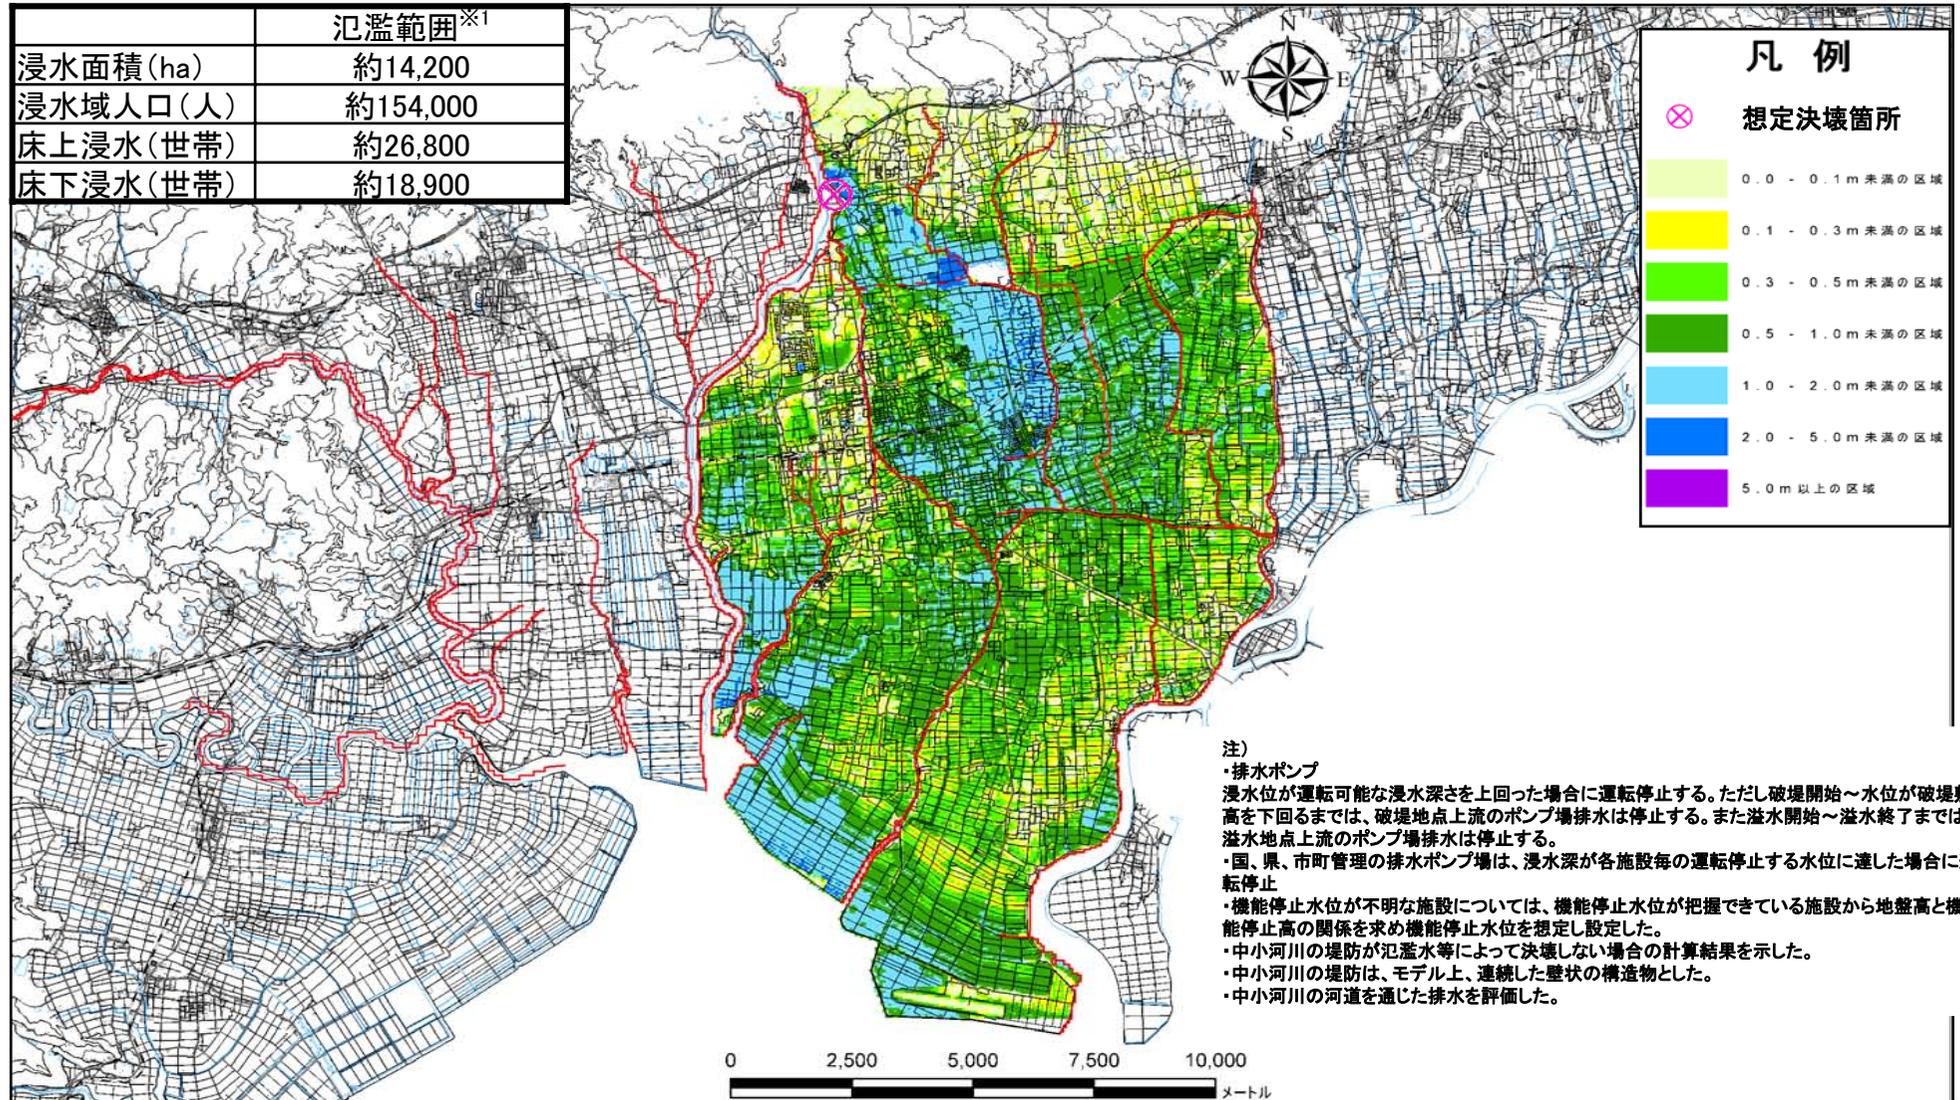
2)最大浸水深 ①佐賀市街地拡散型氾濫 地点:左岸15.0km

(100年に1回の確率の洪水流量の発生時の浸水想定(内水考慮))

- ・多布施川分派地点より上流の嘉瀬川左岸での堤防決壊によるはん濫。
- ・多布施川の北側で最大2m以上の浸水深となり、佐賀駅周辺の浸水深は1m以上に及ぶ。

※1) 氾濫範囲: 堤防決壊及び左岸における溢水、内水による氾濫の影響を受ける範囲

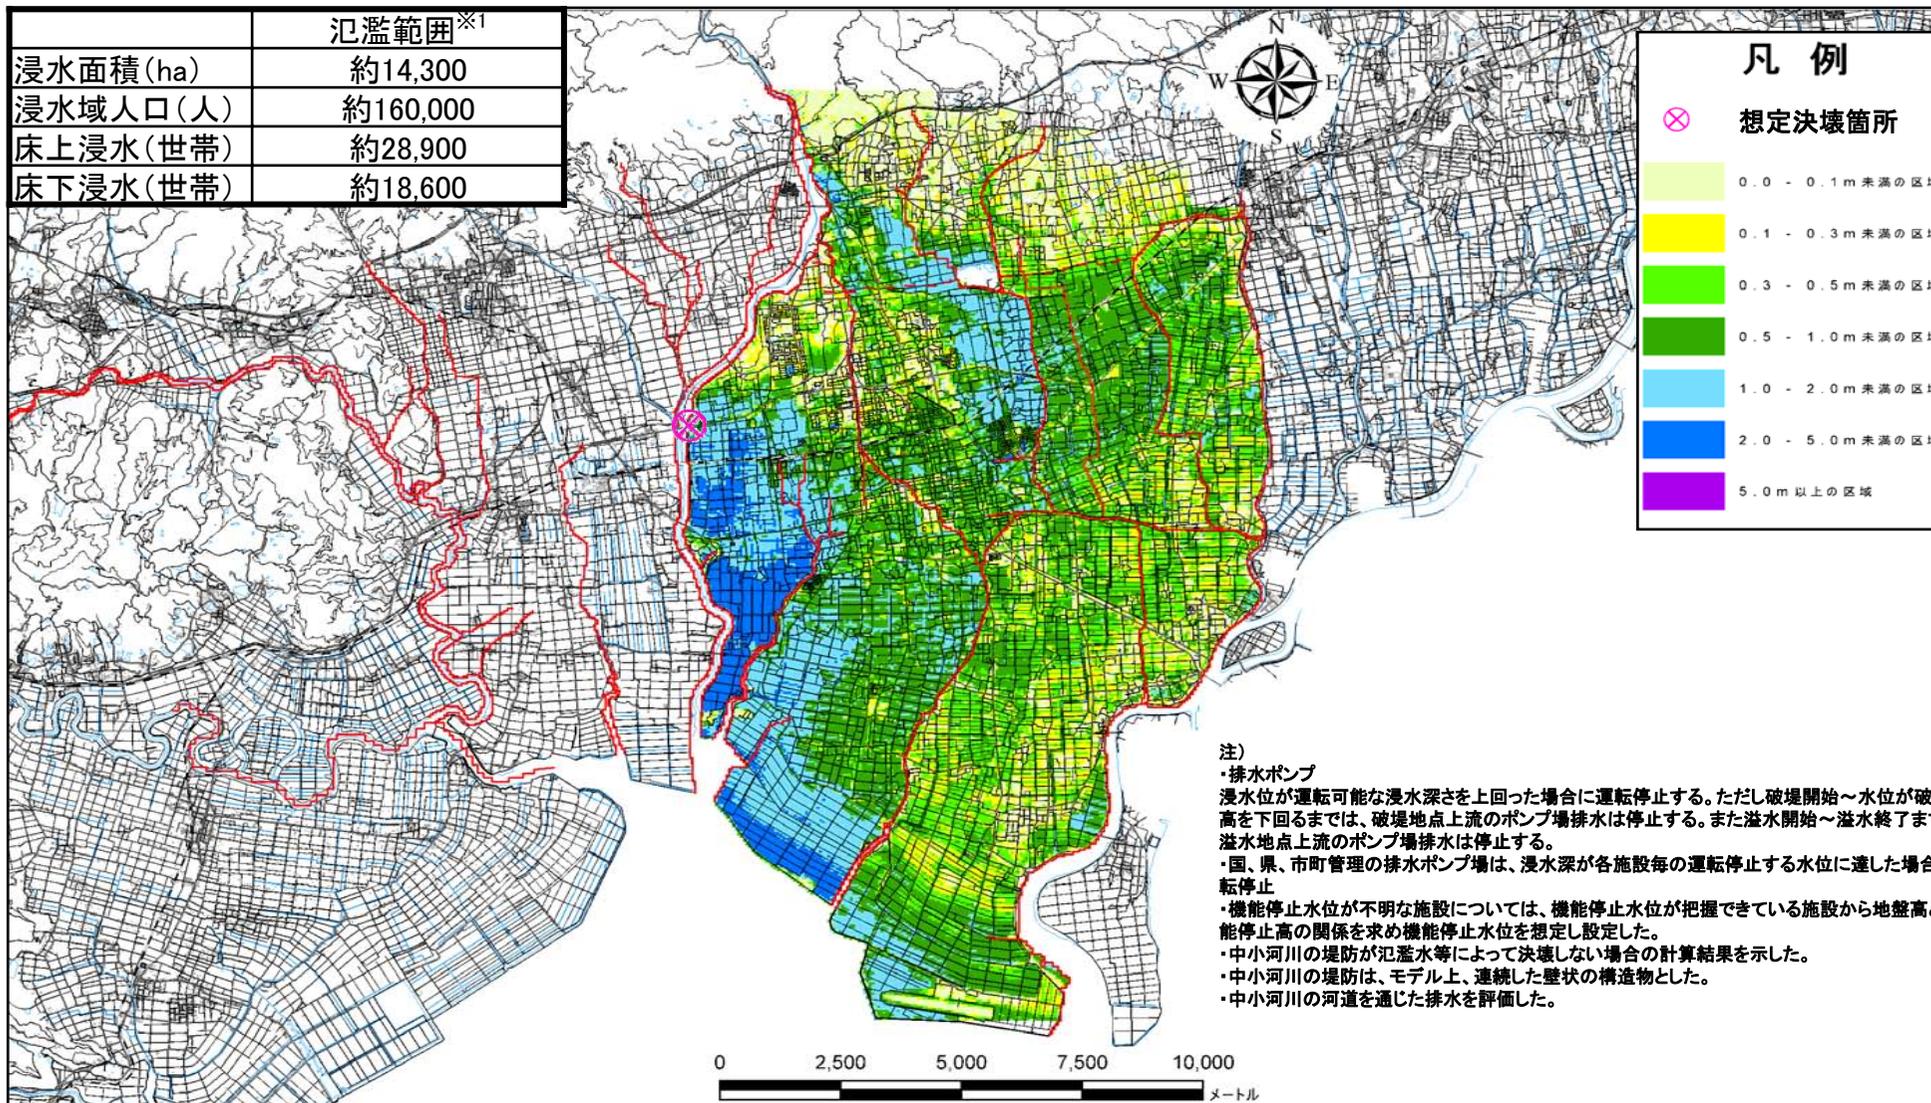
2)最大浸水深 ②嘉瀬川左岸拡散型氾濫 破堤地点:左岸8.4km

(100年に1回の確率の洪水流量の発生時の浸水想定(内水考慮))

・多布施川分派地点より下流の嘉瀬川左岸での堤防決壊によるはん濫。

・本庄江の堤防ではん濫域の拡大が止まり、嘉瀬川と本庄江に挟まれた地区の浸水深は2m以上にも及ぶ。

※1) 氾濫範囲: 堤防決壊及び左岸における溢水、内水による氾濫の影響を受ける範囲

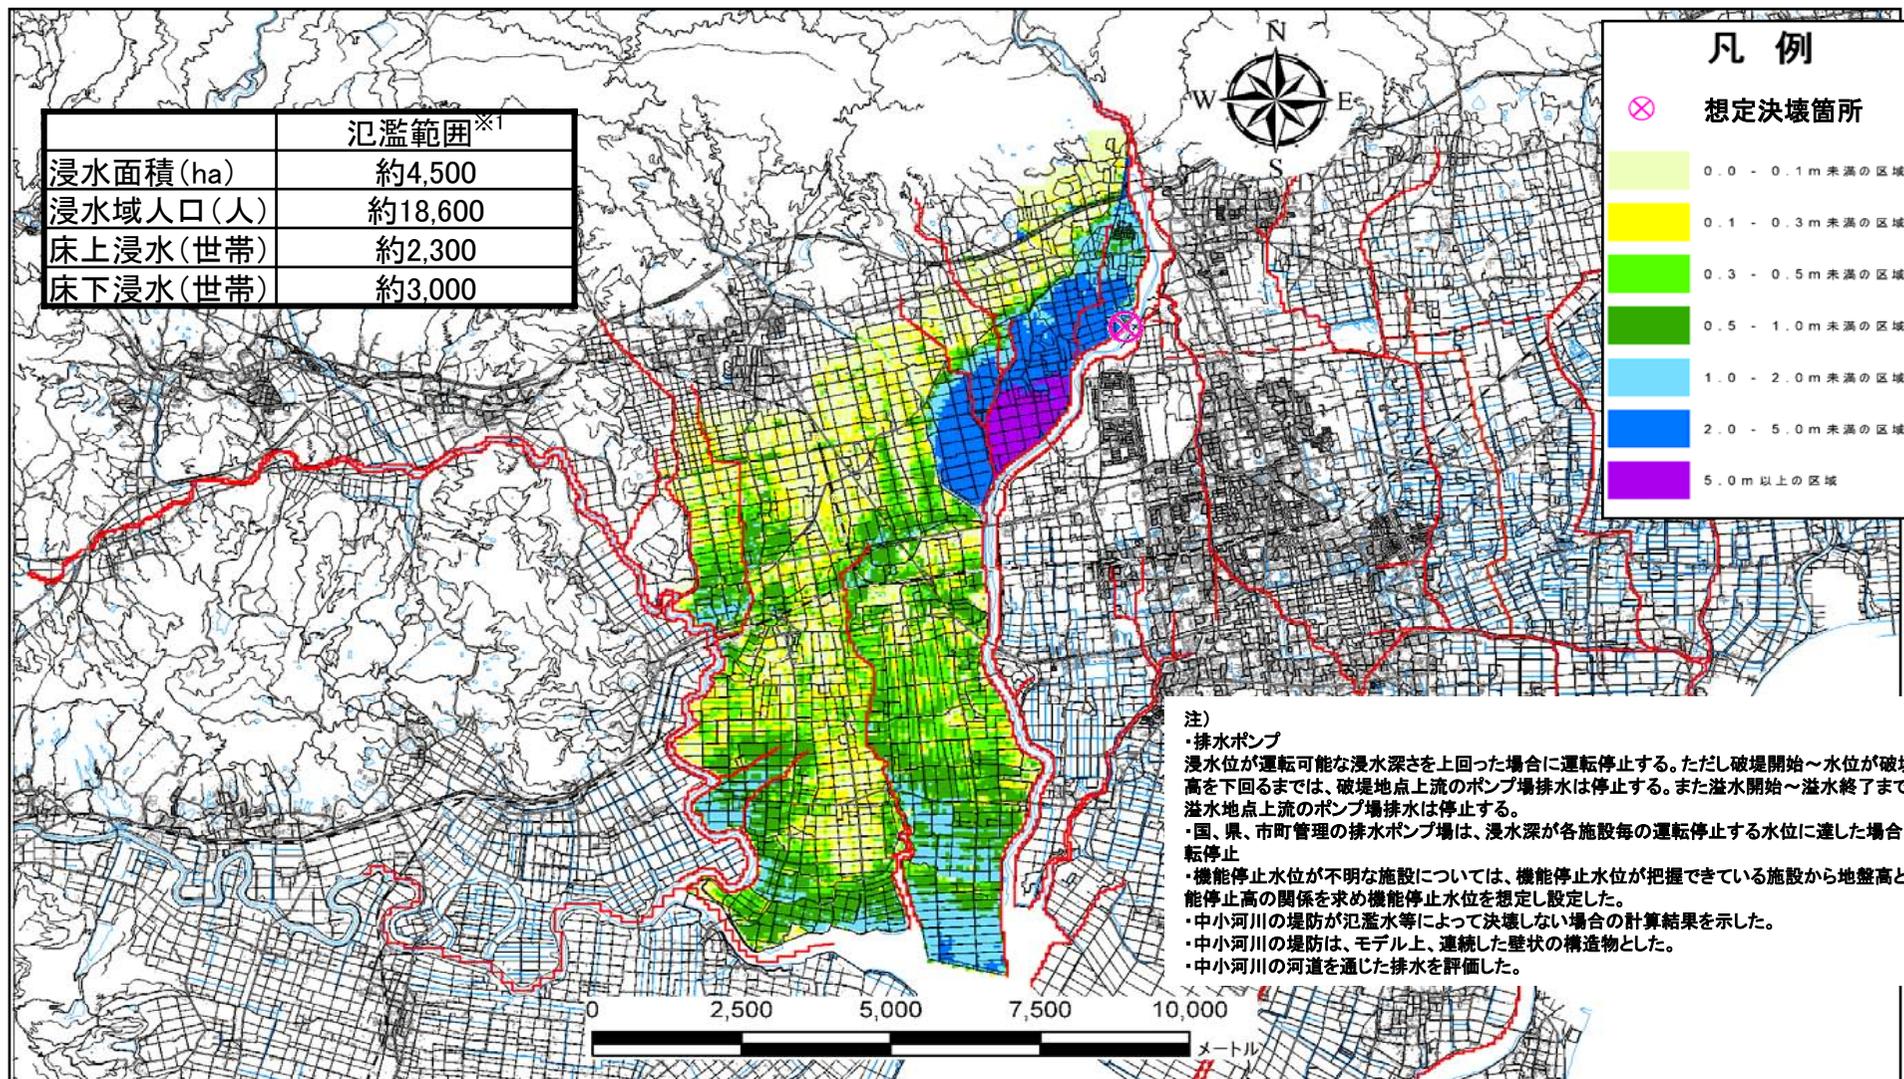
2)最大浸水深 ③大和貯留型氾濫 破堤地点:右岸13.0km

(100年に1回の確率の洪水流量の発生時の浸水想定(内水考慮))

・祇園川合流点より下流の右岸での堤防決壊によるはん濫。

・東平川、祇園川の堤防によりはん濫域の拡大が止まり貯留する。祇園川合流点付近での浸水深は5m以上にも及ぶ。

※1) 氾濫範囲: 堤防決壊及び右岸における溢水、内水による氾濫の影響を受ける範囲

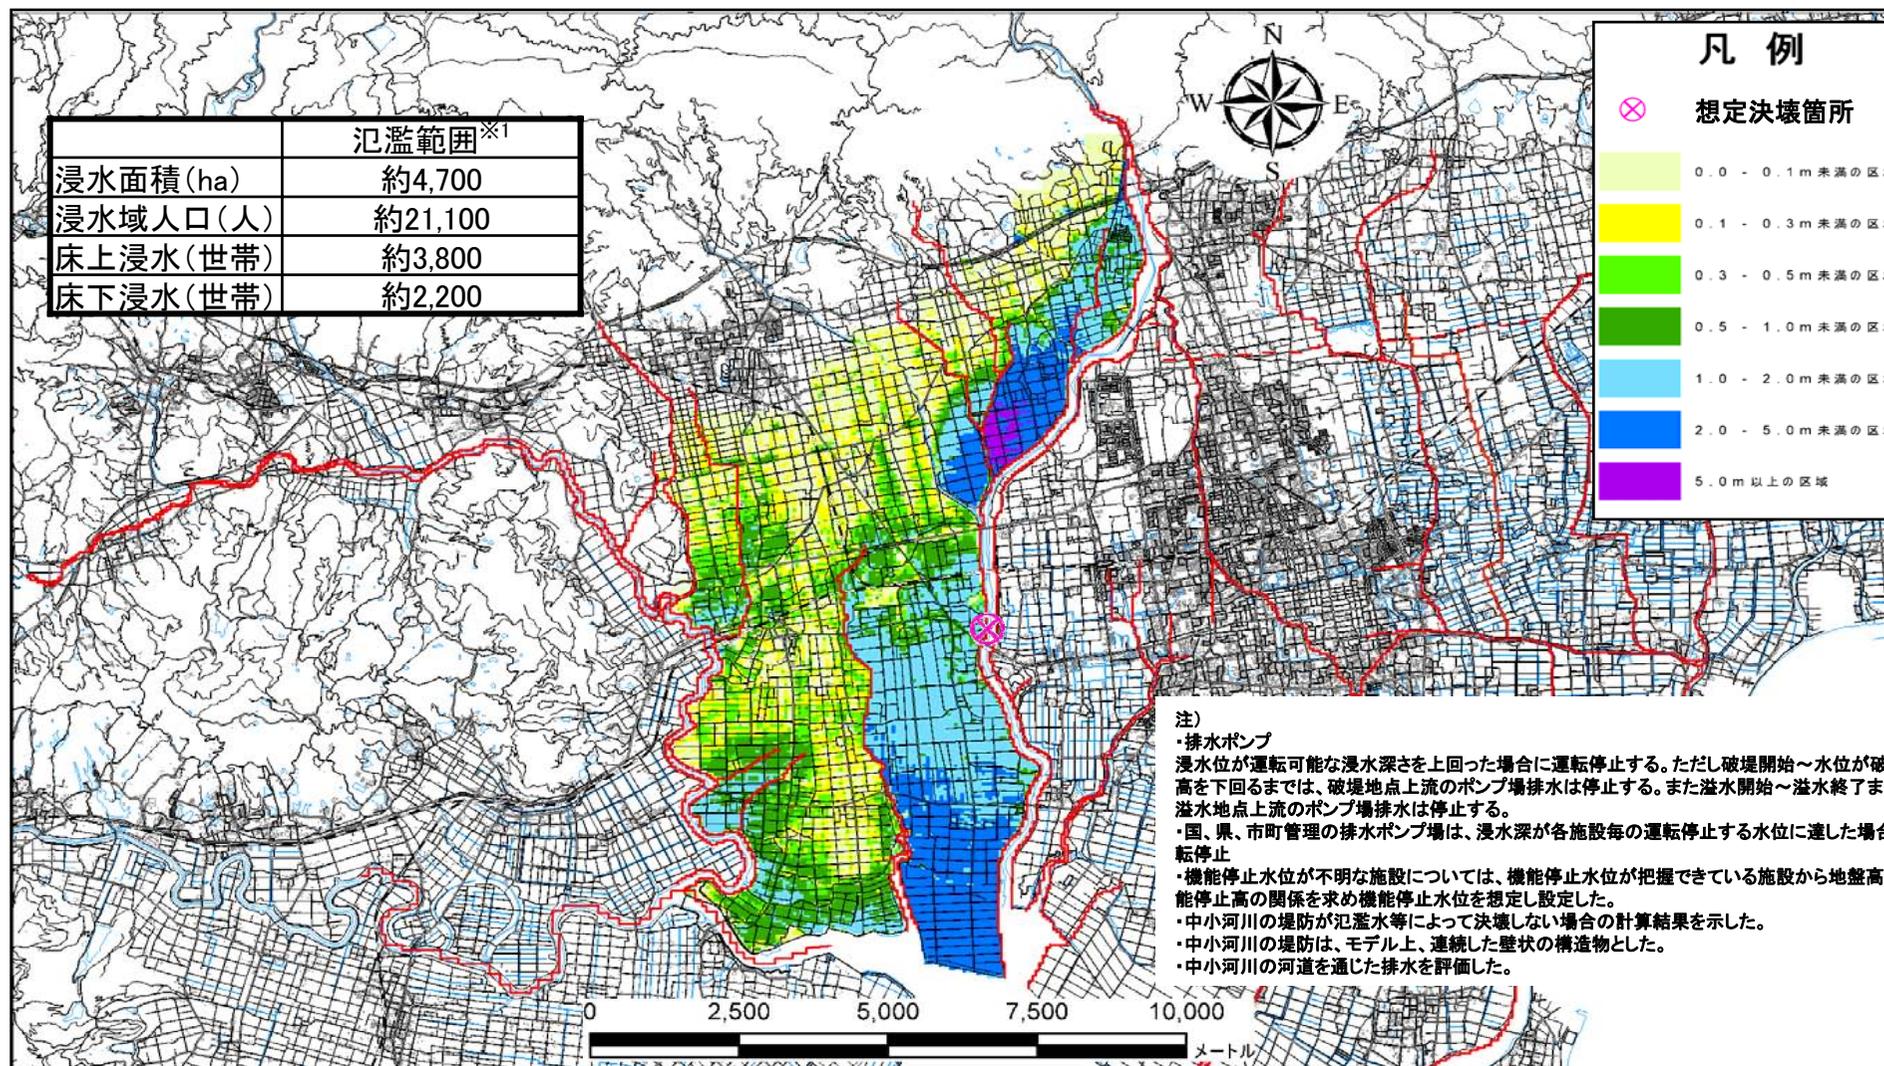
2)最大浸水深 ④久保田流下型氾濫 破堤地点:右岸7.0km

(100年に1回の確率の洪水流量の発生時の浸水想定(内水考慮))

・祇園川合流点より下流の右岸での堤防決壊によるはん濫。

・はん濫水は嘉瀬川と福所江の間を流下し、下流側では浸水深は2m以上に及ぶ。

※1) 氾濫範囲: 堤防決壊及び右岸における溢水、内水による氾濫の影響を受ける範囲

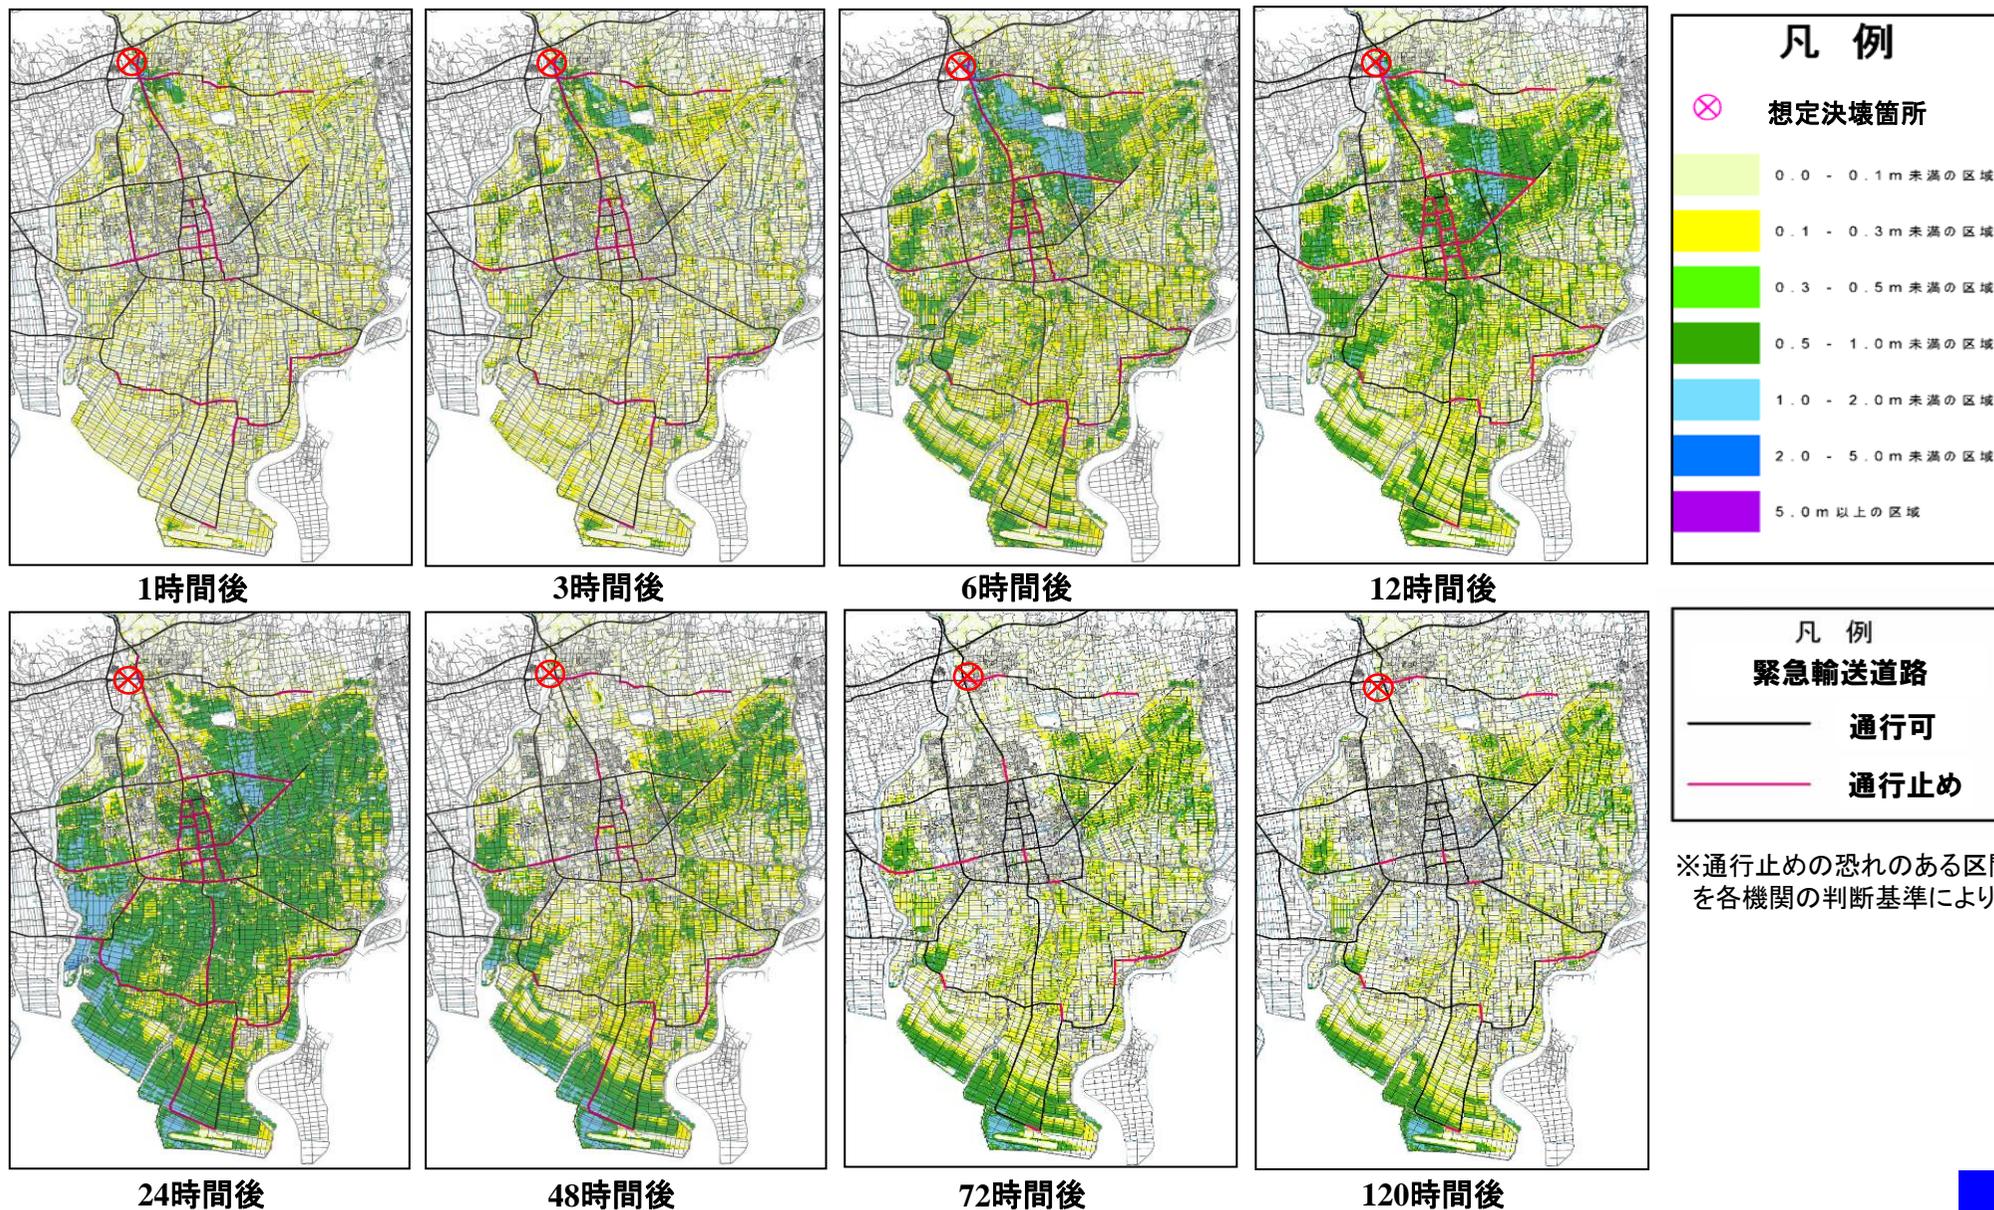
緊急輸送道路の被害想定(①佐賀市街地拡散型氾濫:左岸15.0km)

<破堤後から概ね浸水解消までの緊急輸送道路の通行止め状況>

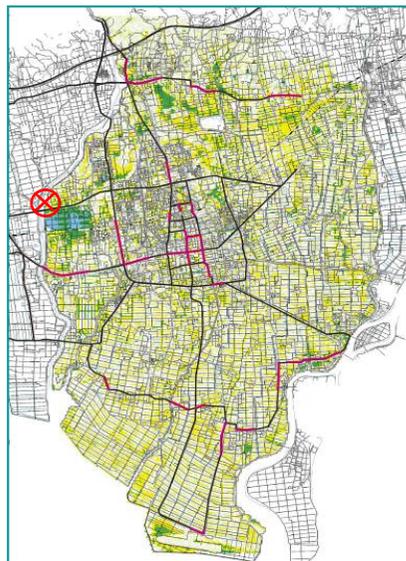
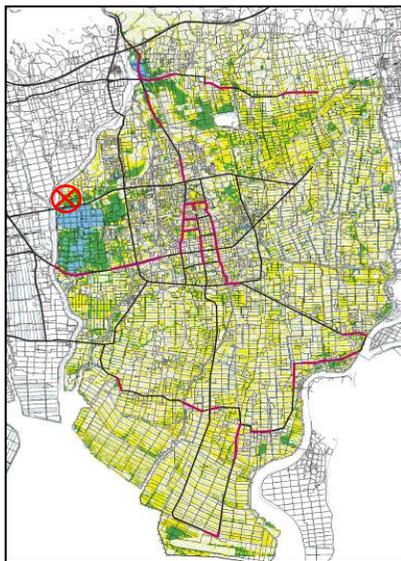
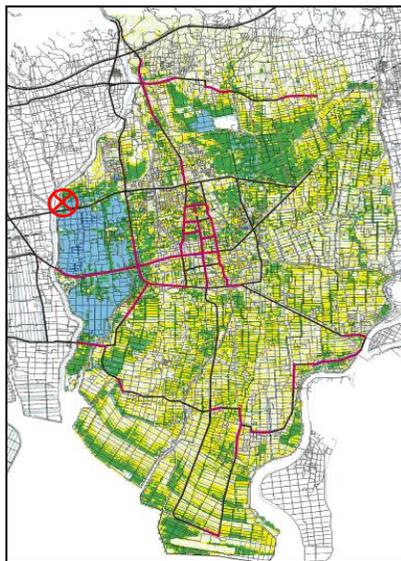
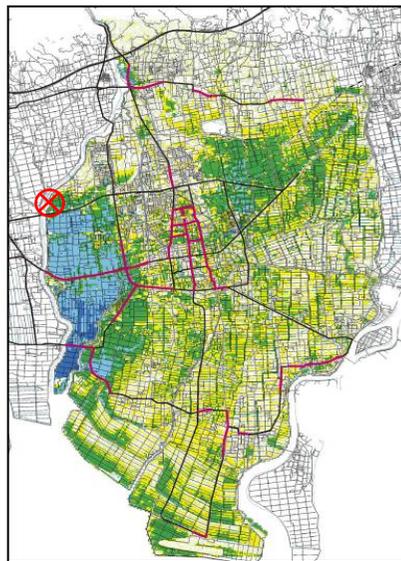
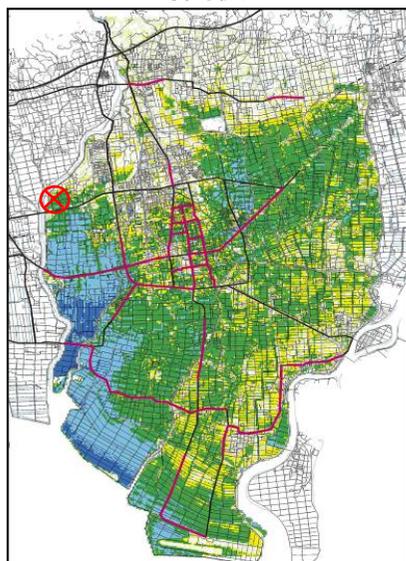
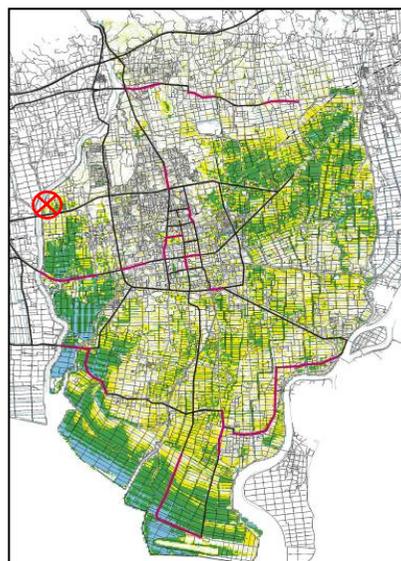
緊急輸送道路の被害想定(②嘉瀬川左岸拡散型氾濫:左岸8.4km)

<破堤後から概ね浸水解消までの緊急輸送道路の通行止め状況>

※通行止めの恐れのある区間を各機関の判断基準により設定

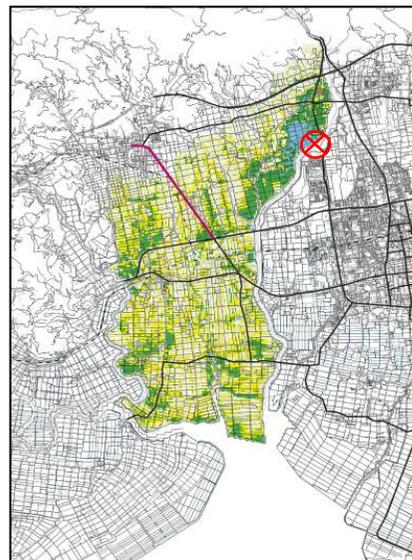
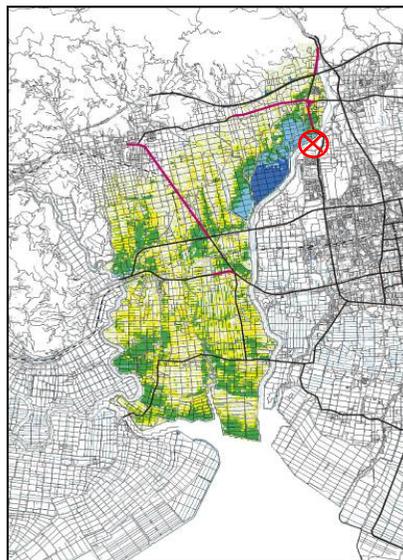
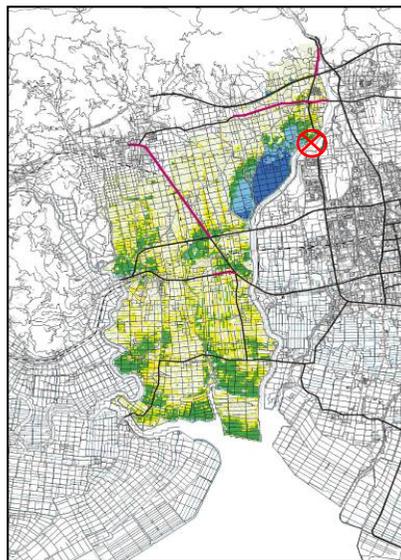
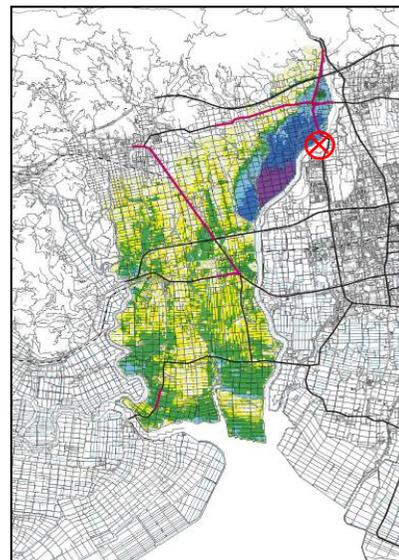
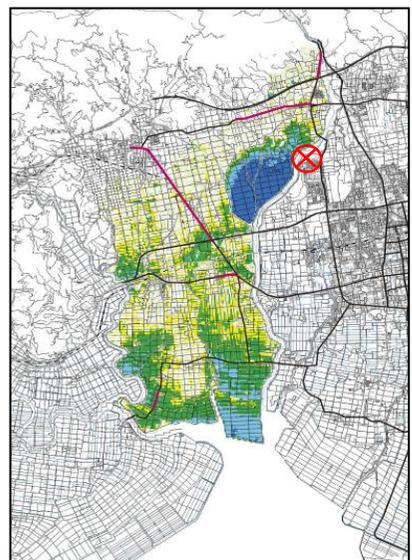
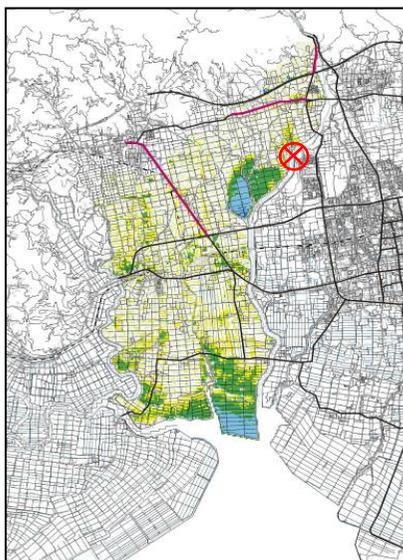
緊急輸送道路の被害想定(③大和貯留型氾濫:右岸13.0km)

<破堤後から概ね浸水解消までの緊急輸送道路の通行止め状況>

※通行止めの恐れのある区間を各機関の判断基準により設定

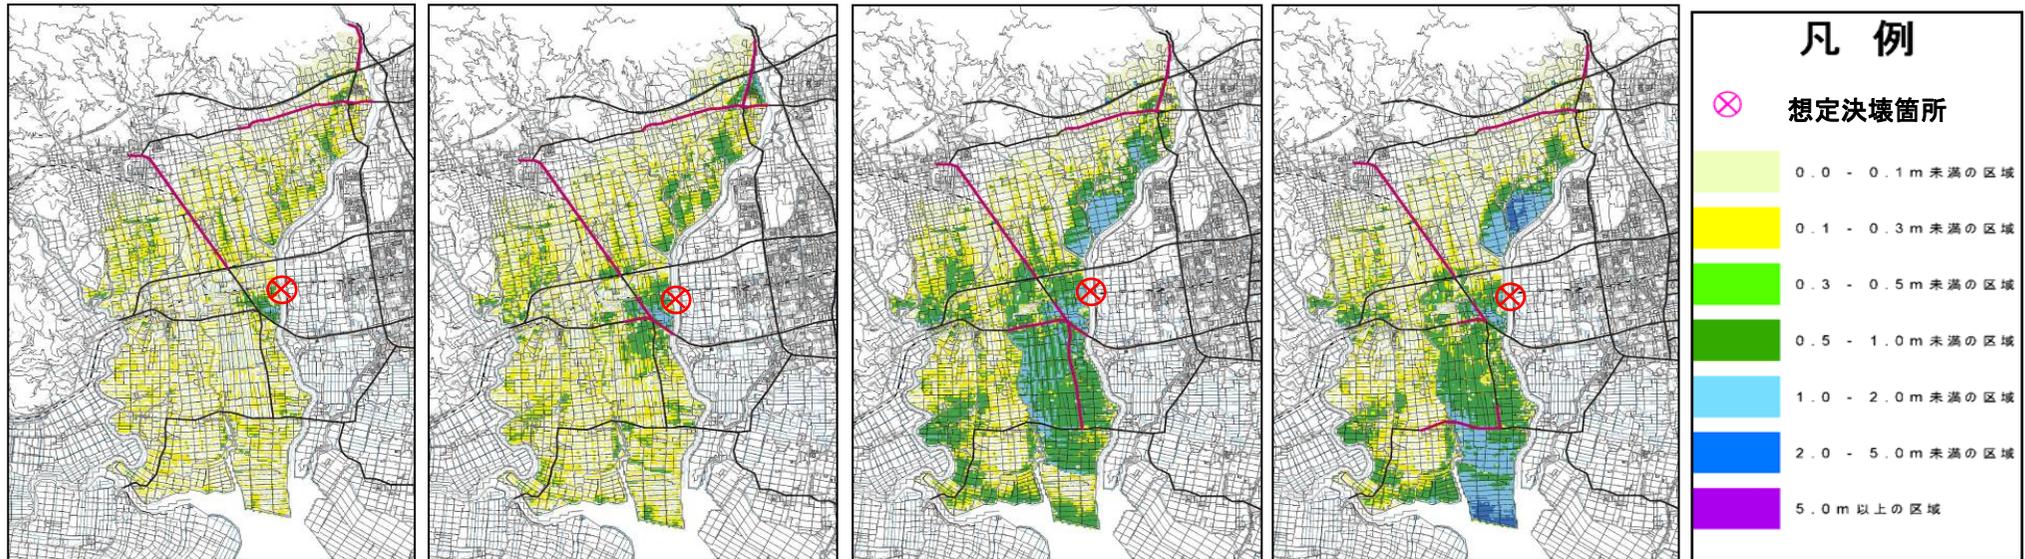
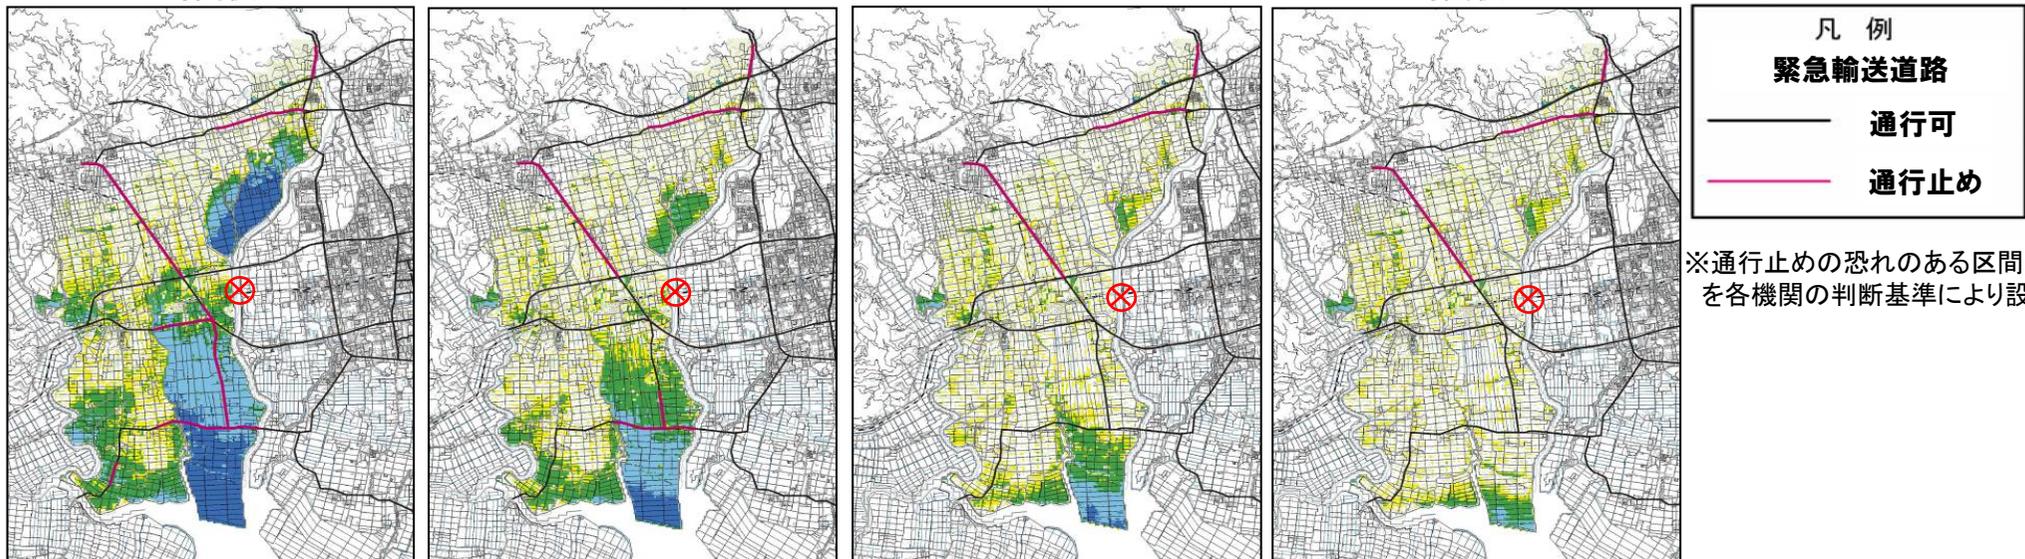
緊急輸送道路の被害想定(④久保田流下型氾濫:右岸7.0km)

<破堤後から概ね浸水解消までの緊急輸送道路の通行止め状況>

※通行止めの恐れのある区間を各機関の判断基準により設定

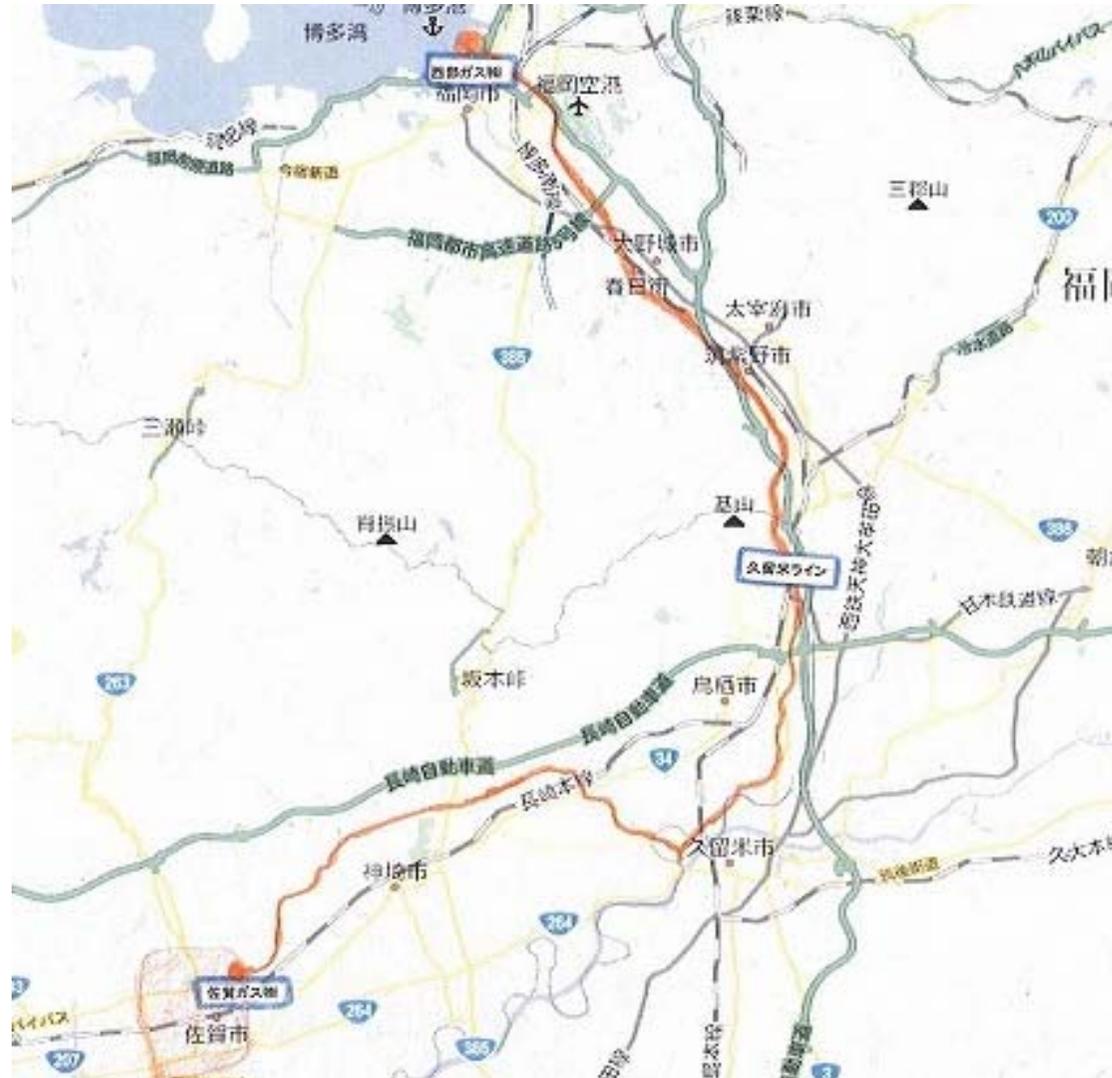
概要(供給ルート)

西部ガス(株) 久留米ライン ⇒ 佐賀ガス(株) 卸供給

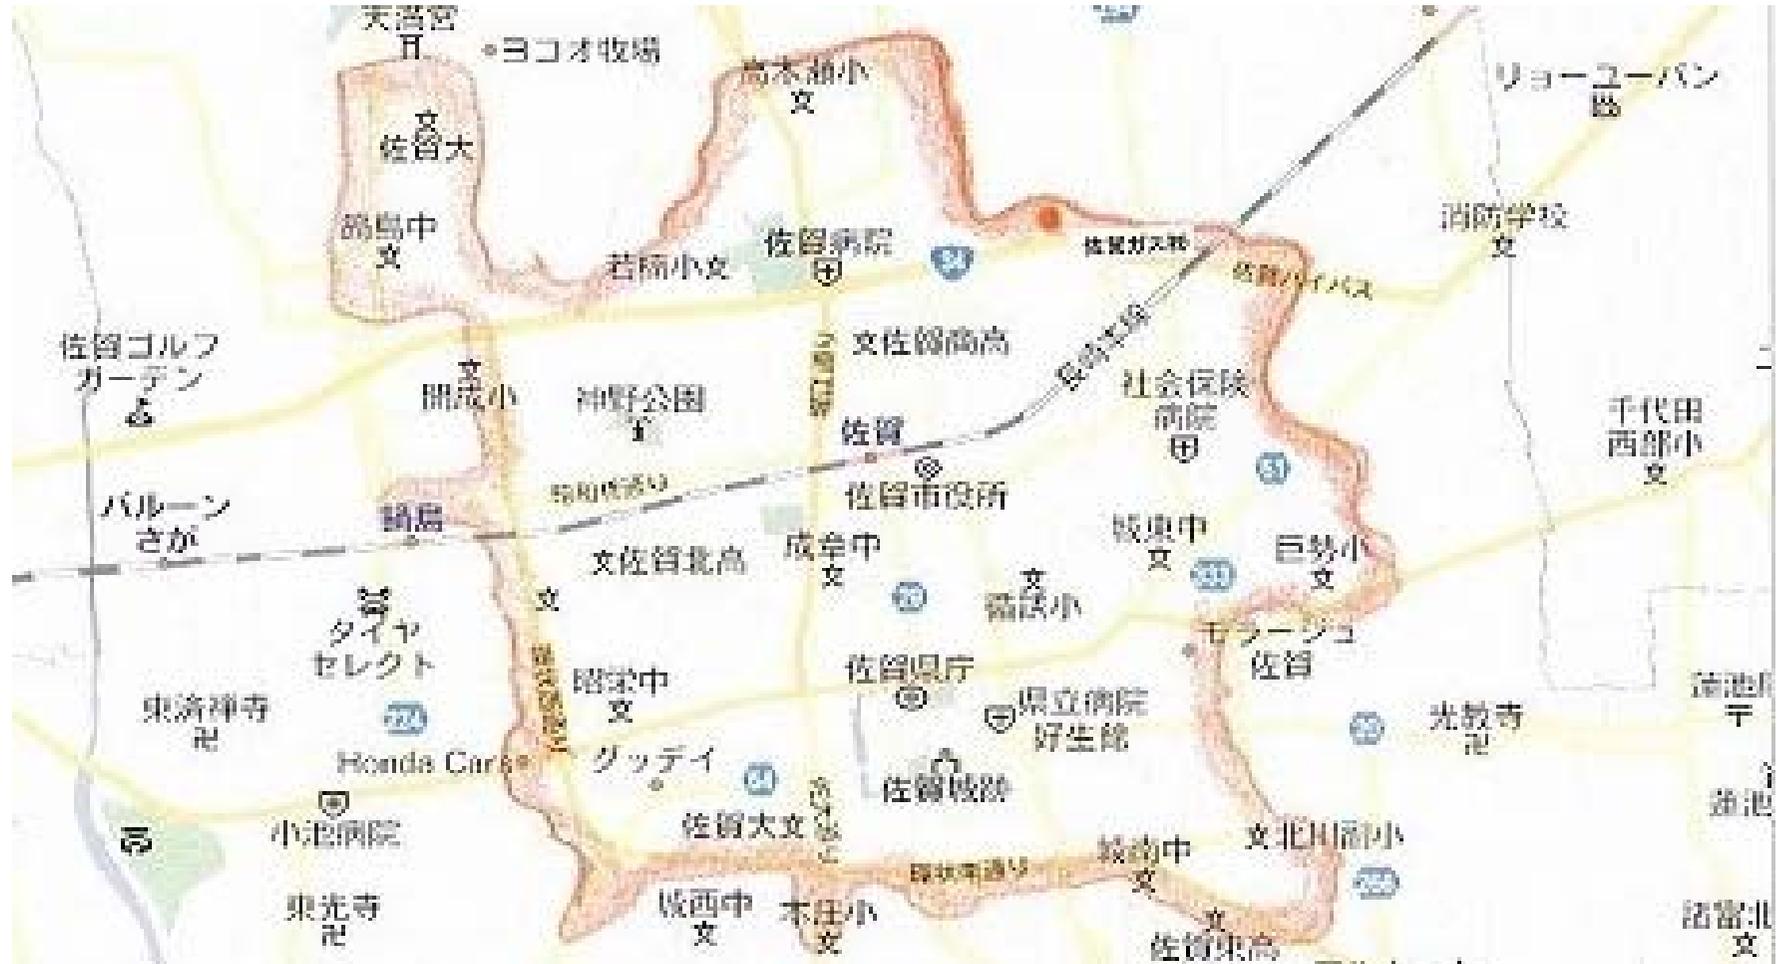
概要(導管敷設エリア)

供給エリア56,000世帯の内 20,000軒に供給

導管の延べ延長300km

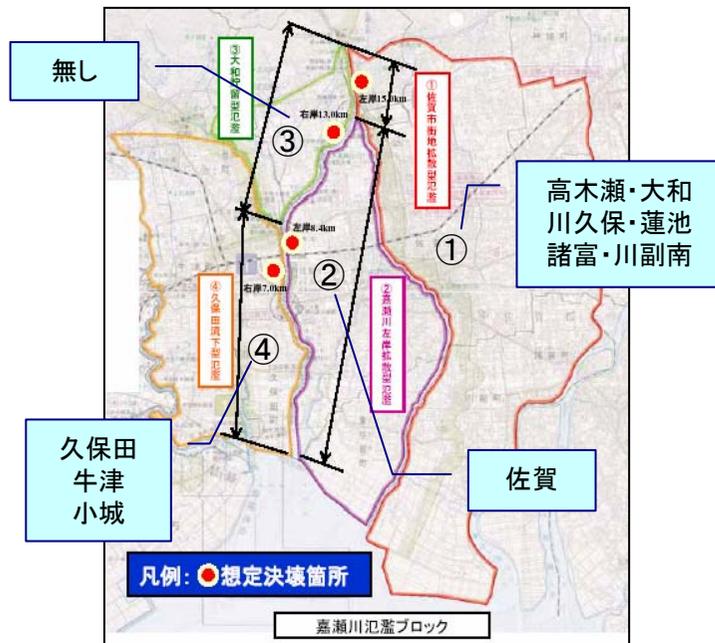
各区分におけるNTT交換所の現状

【浸水想定類型区分毎の交換所箇所数】

- ①佐賀市街地拡散型氾濫(左岸)……6交換所
- ②嘉瀬川左岸拡散型氾濫(左岸)……1交換所
- ③大和貯留型氾濫(右岸)……………無し
- ④久保田流下型氾濫(右岸)……………3交換所

- ・浸水の程度で各交換所の被害状況は異なるが、水防板設置交換所については浸水の可能性は少ないと想定されます。
 しかしながら2.0m以上となれば、交換所への浸水も発生し、サービスの提供に影響する場合があります。
