Q2-1. 立野ダム建設予定地の地質は割れ目が多いですが、ダムを築造する上で安全性に問題はないのでしょうか。

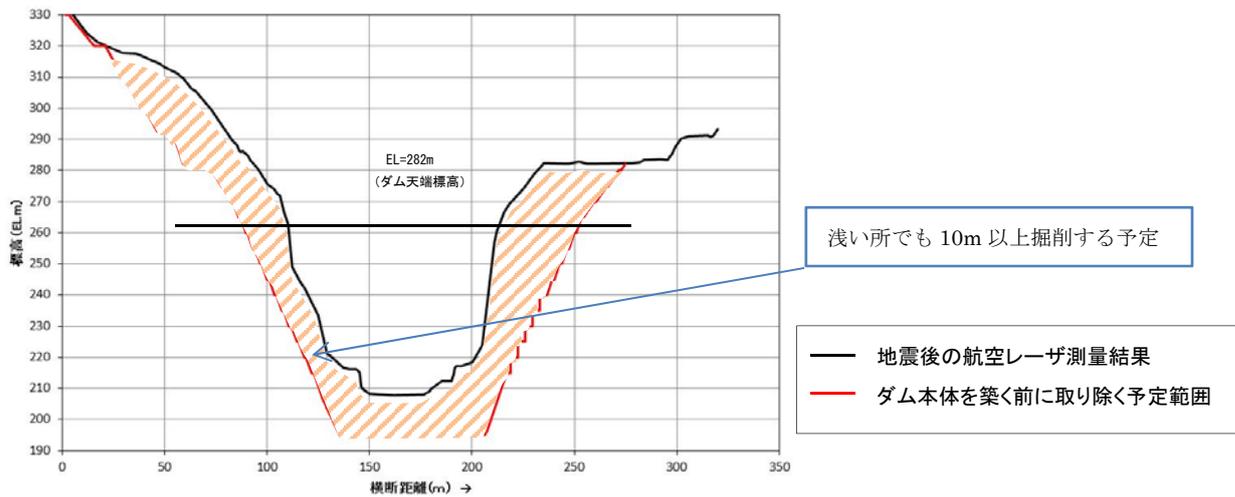
図-1 基礎掘削断面図

○立野ダムの建設においては、地表付近の風化等した部分は、基礎掘削により取り除き、その下の堅固な基礎岩盤を露出させ、その上に直接コンクリートを打設して、ダム本体を築造していきます。(図-1、写真-1)

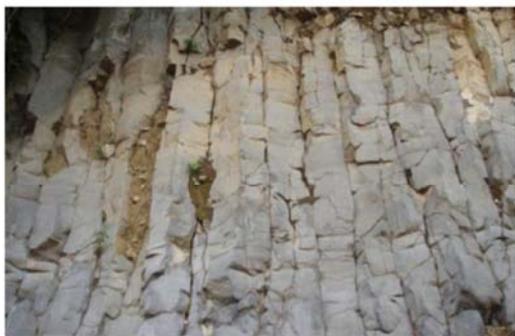
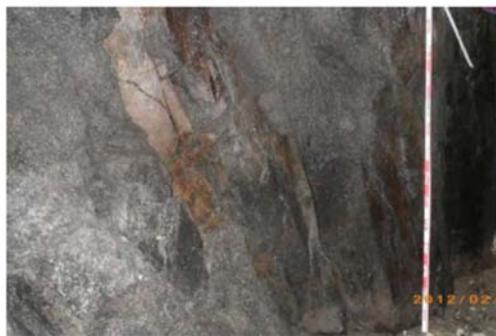
写真-1 地表と地中の状況

地表の部分は掘削して除去

地中は堅固な状態

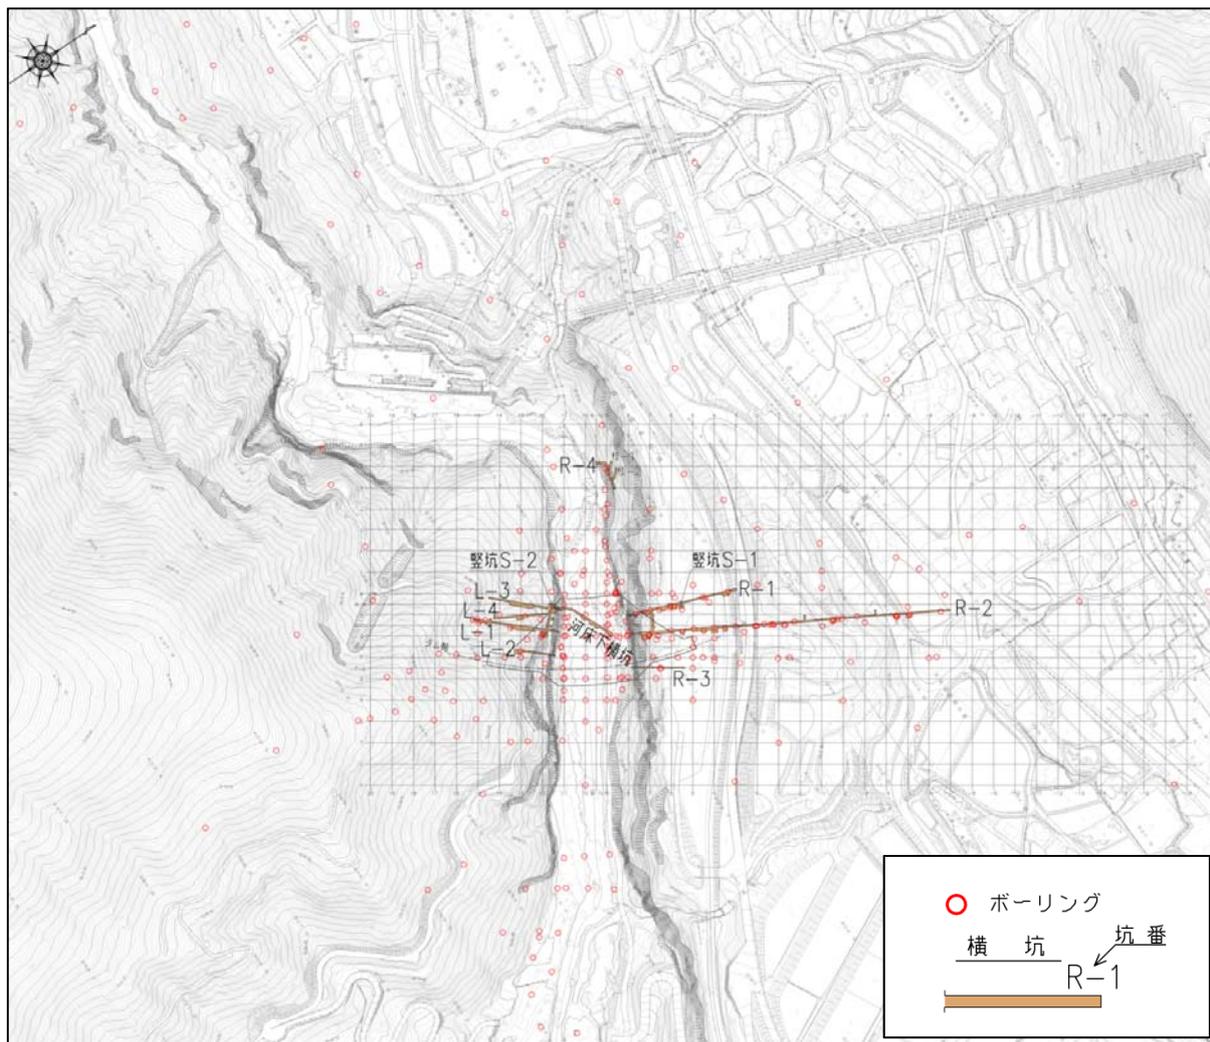
図-2 ボーリング調査と横坑の位置図

○また、立野ダム建設予定地では、地表だけでなく、地表から直接見ることができない地中についても、ボーリング調査(306本、総延長約25,000m)を実施したり、横坑[※](トンネル:12坑、総延長約880m)を掘ったりするとともに、岩盤の強さを確認するための強度試験等を行い、地盤の状況を十分に把握しています。(図-2)

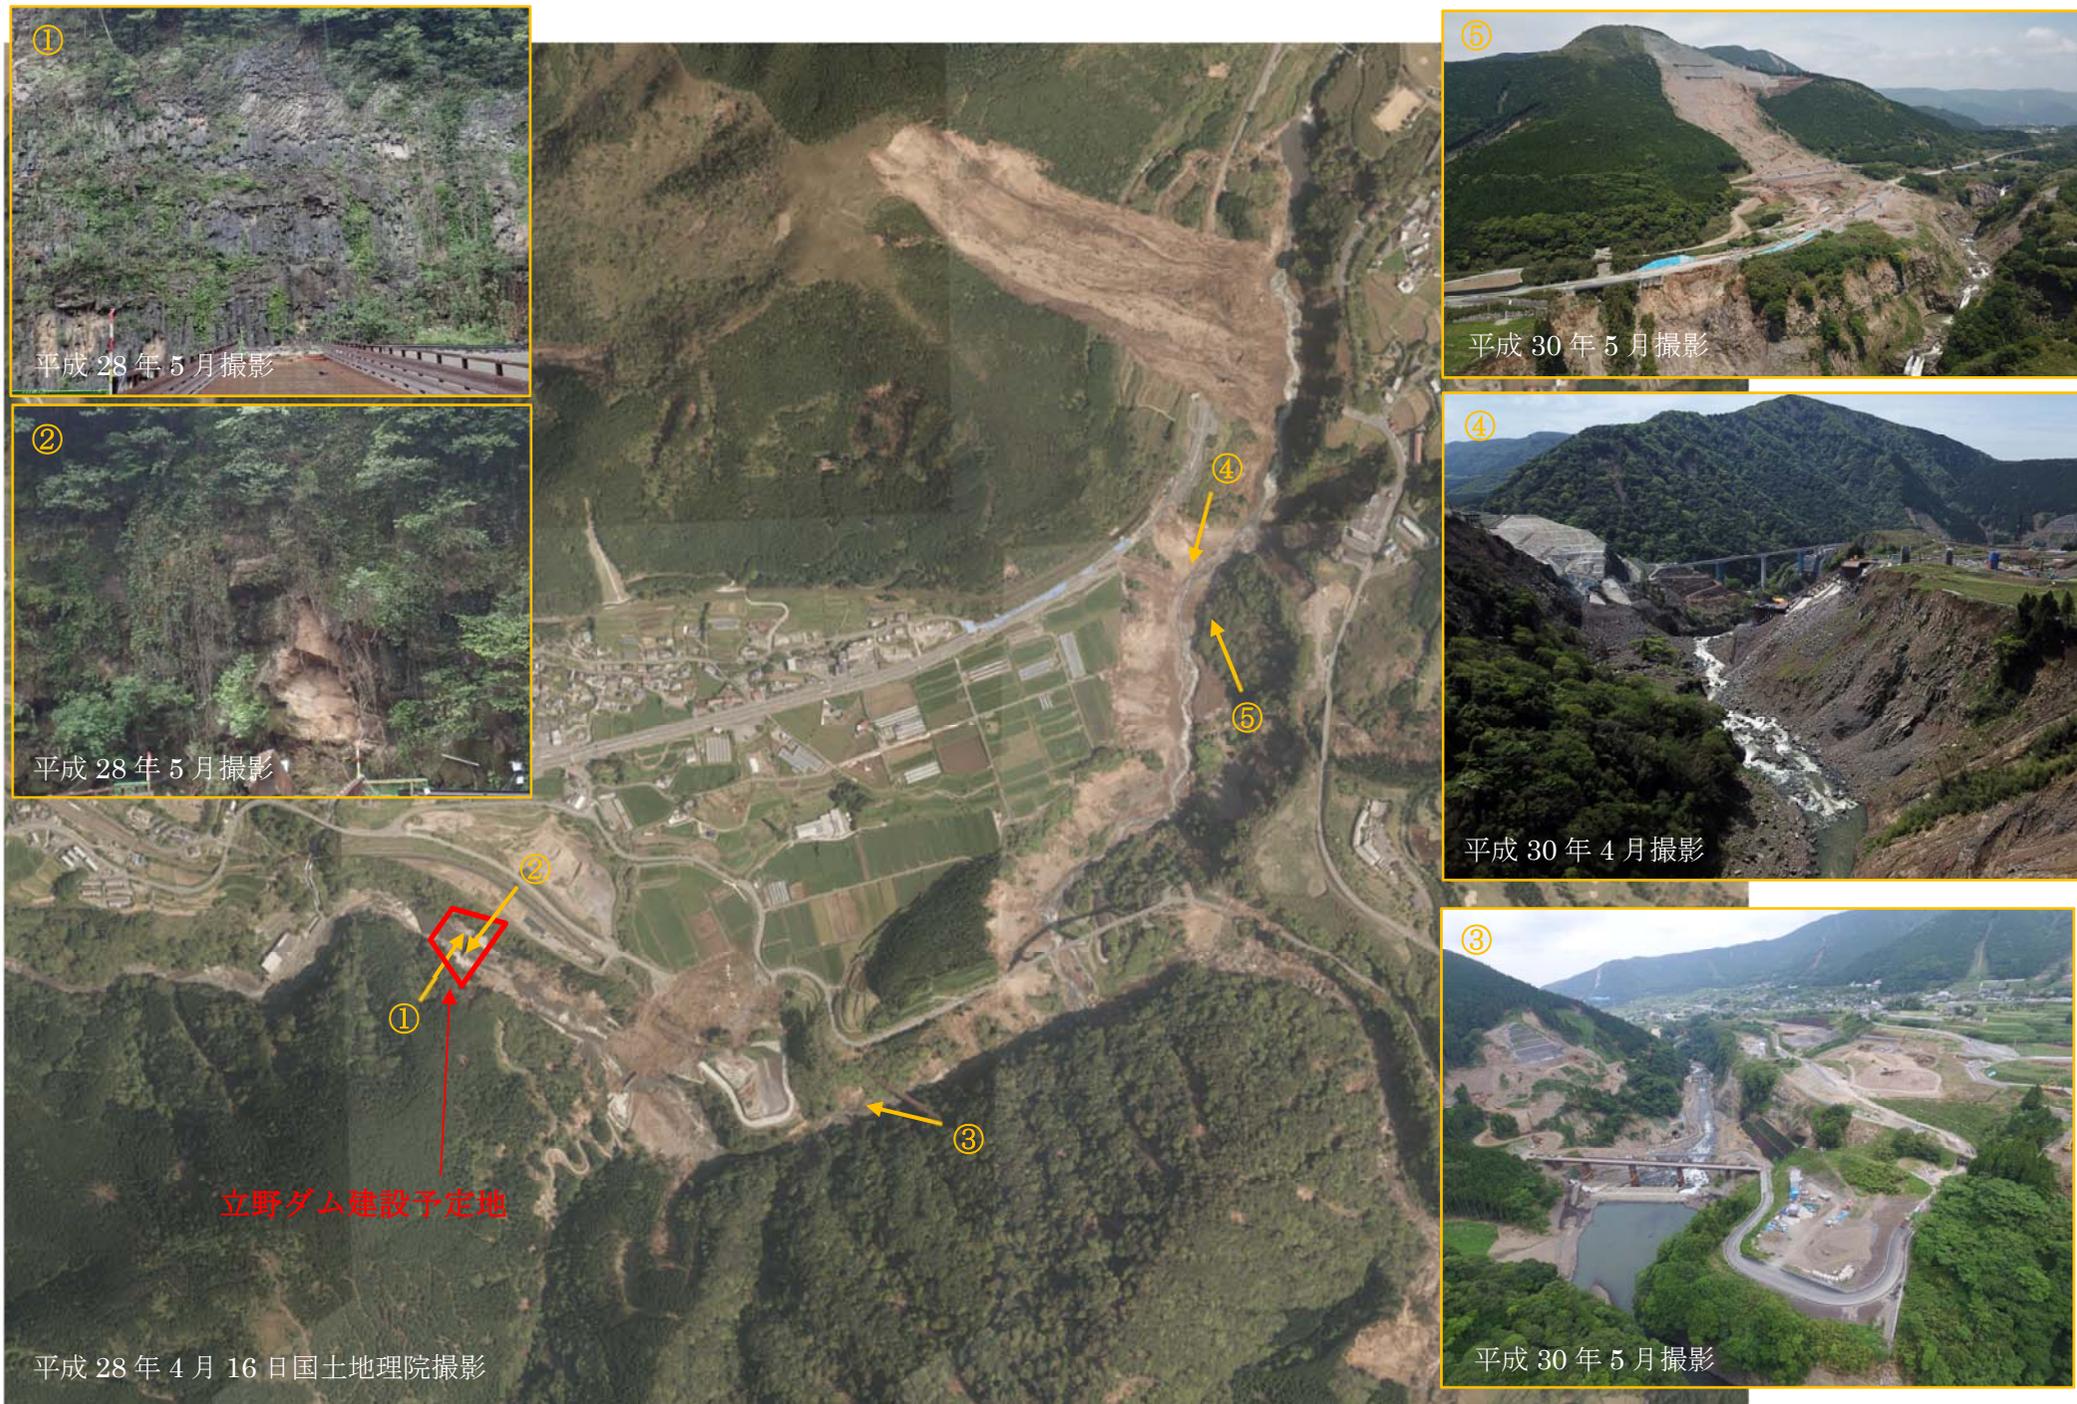
写真-2 貯水池周辺の状況

○熊本地震後においても、詳細な現地踏査を行いました。立野ダム建設予定地付近では、地表のはがれ落ちだけで、基礎岩盤の変状に起因するような大規模な崩落は発生していません。(写真-2)
