第 2 回 雲仙・普賢岳溶岩ドーム崩壊に関する  
調査・観測及び対策検討委員会

討議資料

平成24年3月28日

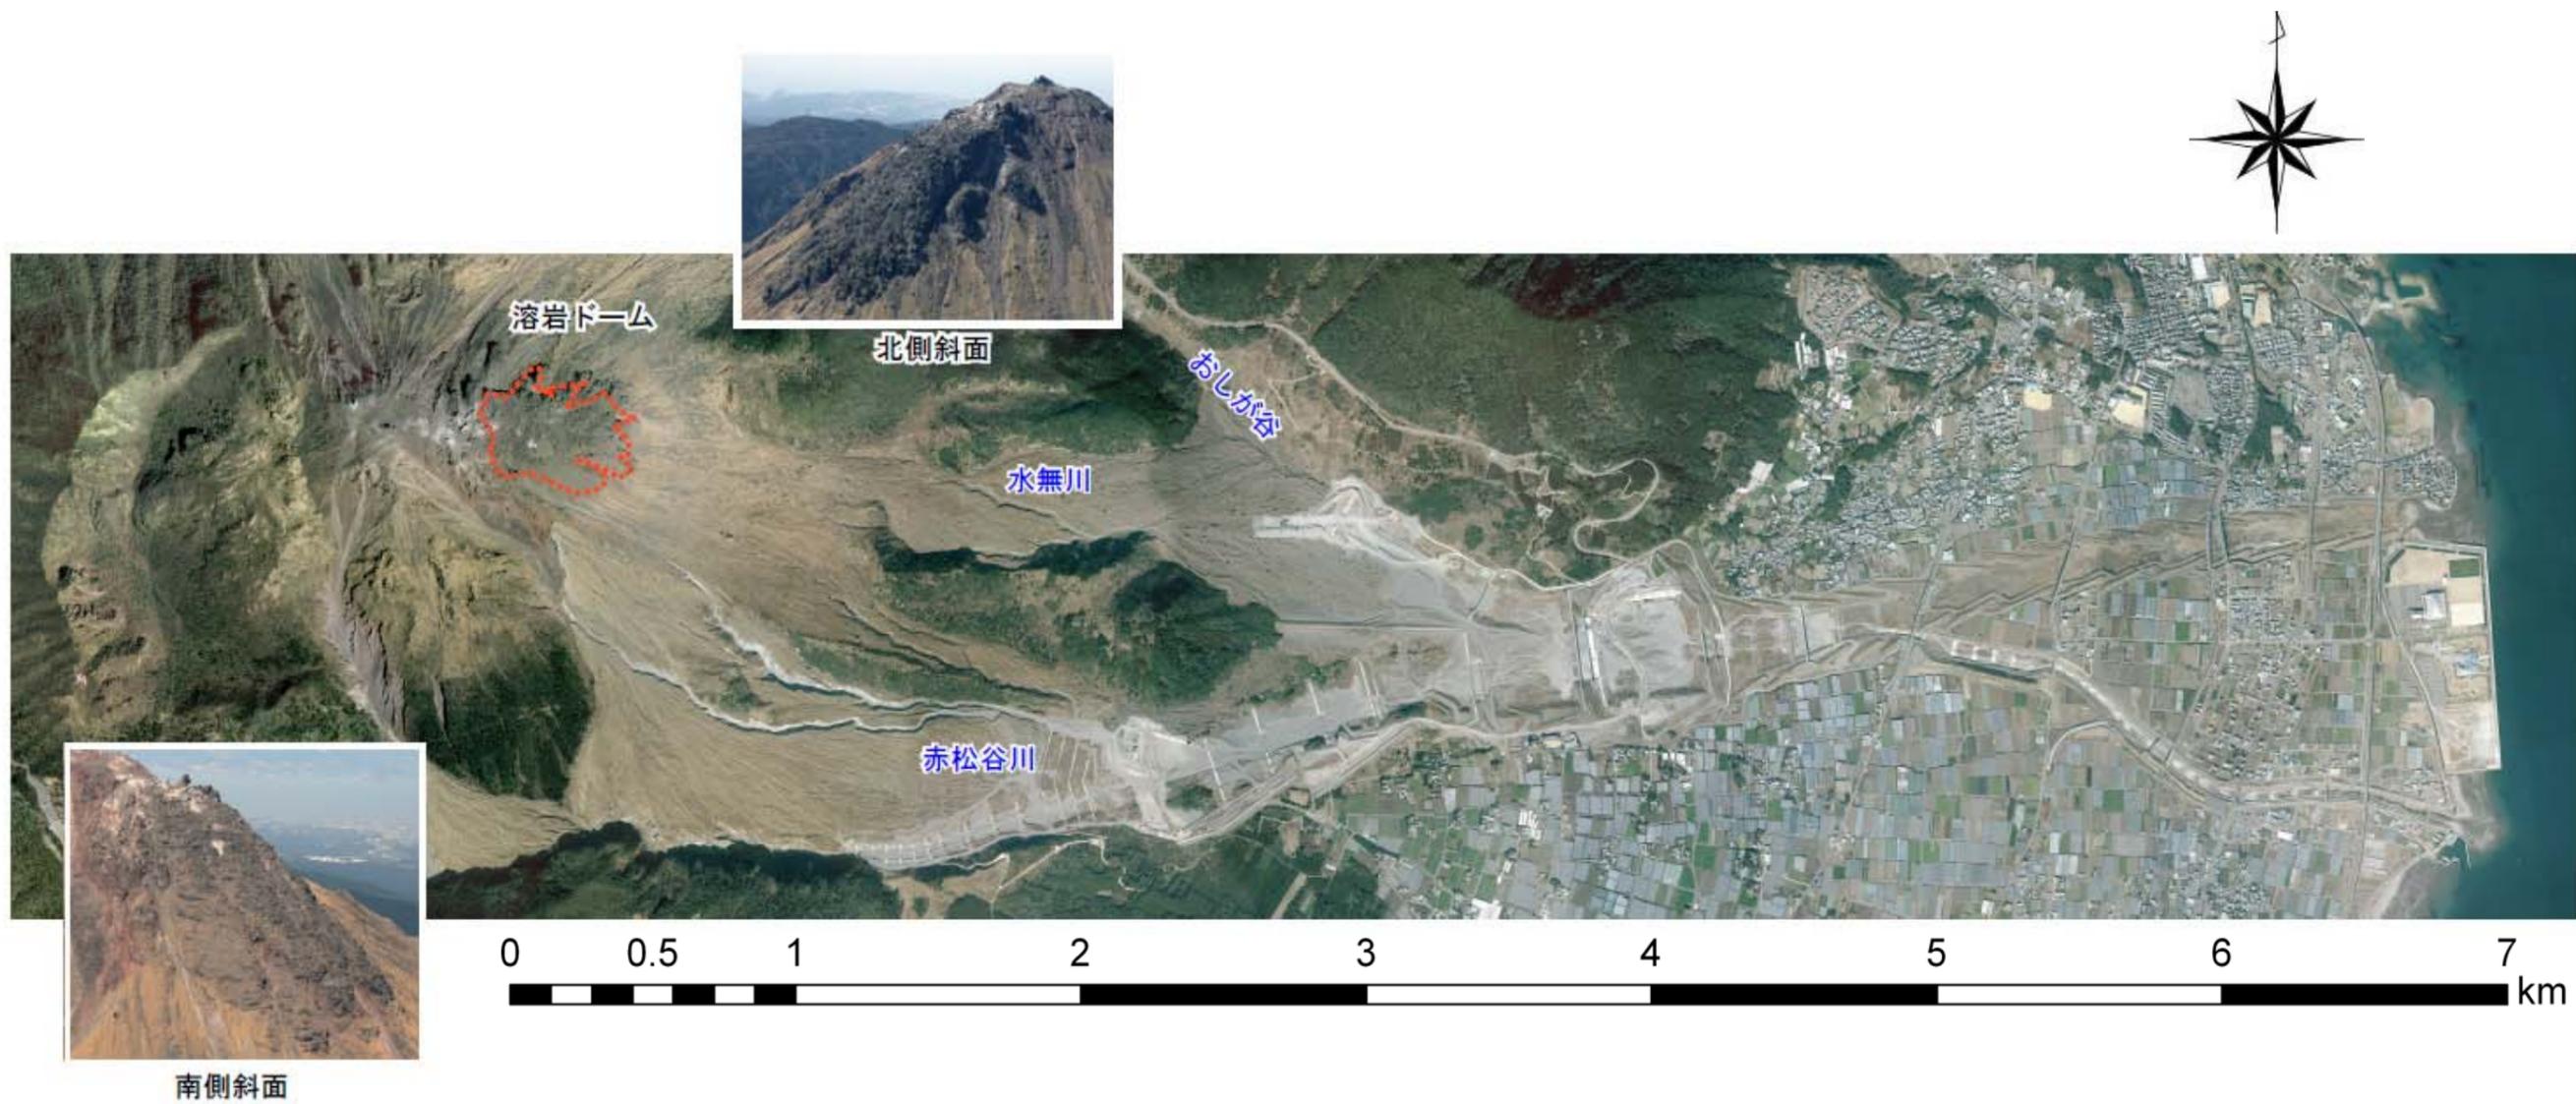
溶岩ドームと水無川流域（おしが谷、水無川、赤松谷川）の位置関係図

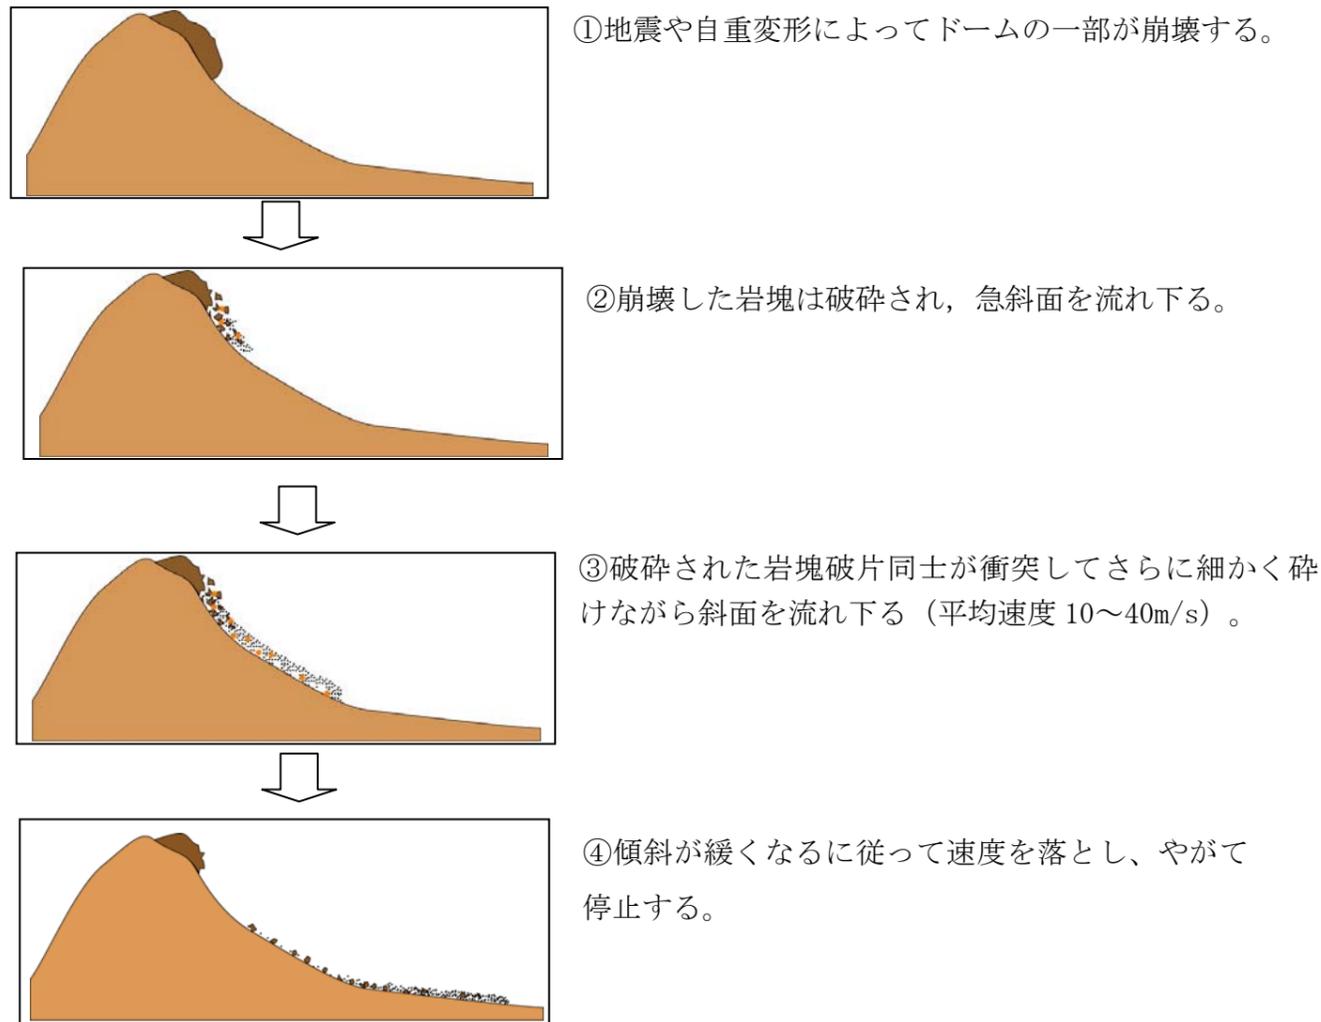
図- 1.1 溶岩ドーム崩壊から岩屑なだれへの移行のイメージ

溶岩ドーム崩壊した場合、以下のように岩屑なだれへと移行していき、その過程で細かい砂粒と空気の混合物が高速で斜面を流れ下る現象が発生すると考えられる。

\* 岩屑なだれ<sup>1)</sup>：粘性の高いマグマの貫入による火山体の変形や、水蒸気爆発、地震等が原因で、火山体の不安定な部分が表層なだれのように高速で崩れ落ちる現象。分解しきれなかった火山体構成物の大きな塊を含むことが特徴。低温のことが多く、運搬機構に水は寄与しない。

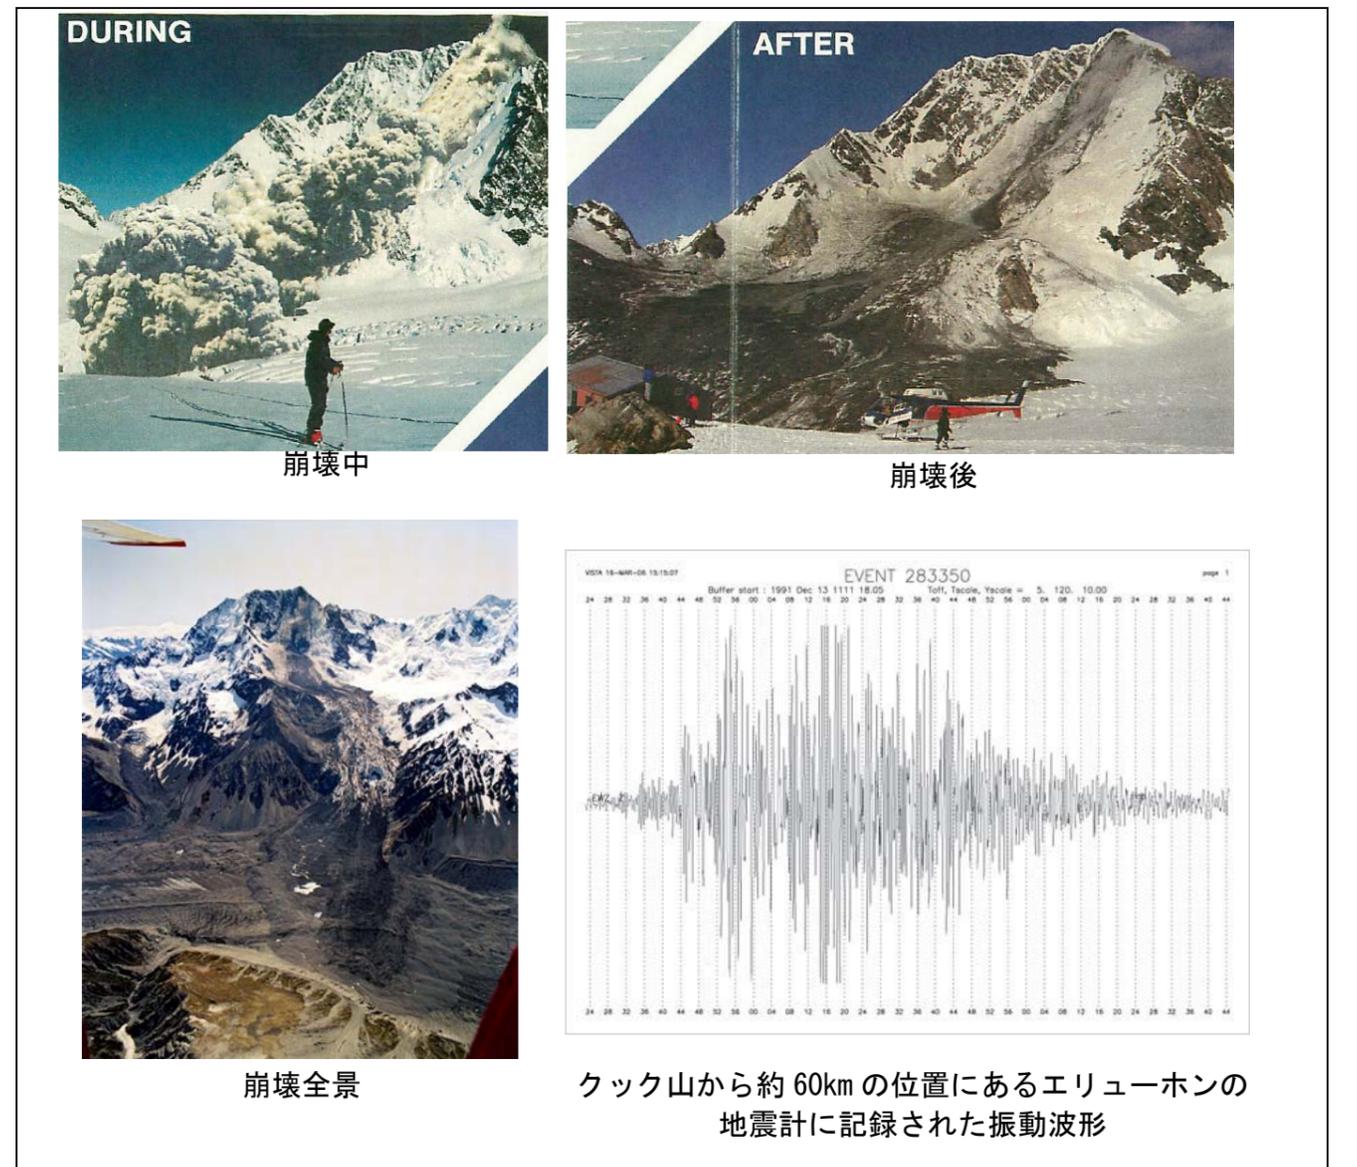
図- 1.2 クック山（ニュージーランド）の事例

1991年12月14日早朝、ニュージーランド南アルプスにあるクック山の山頂付近から1200万m<sup>3</sup>が崩壊し、轟音とともに雪氷原を流れ下り、谷底のタスマン氷河に突入した。岩屑なだれは平均時速200km（=55m/s程度）の速さで7.5km移動した。財産・人的被害ともなかった。フート台地上で登頂準備中の登山者の300m以内を崩土の縁辺部が通過したが危機一髪で助かった。

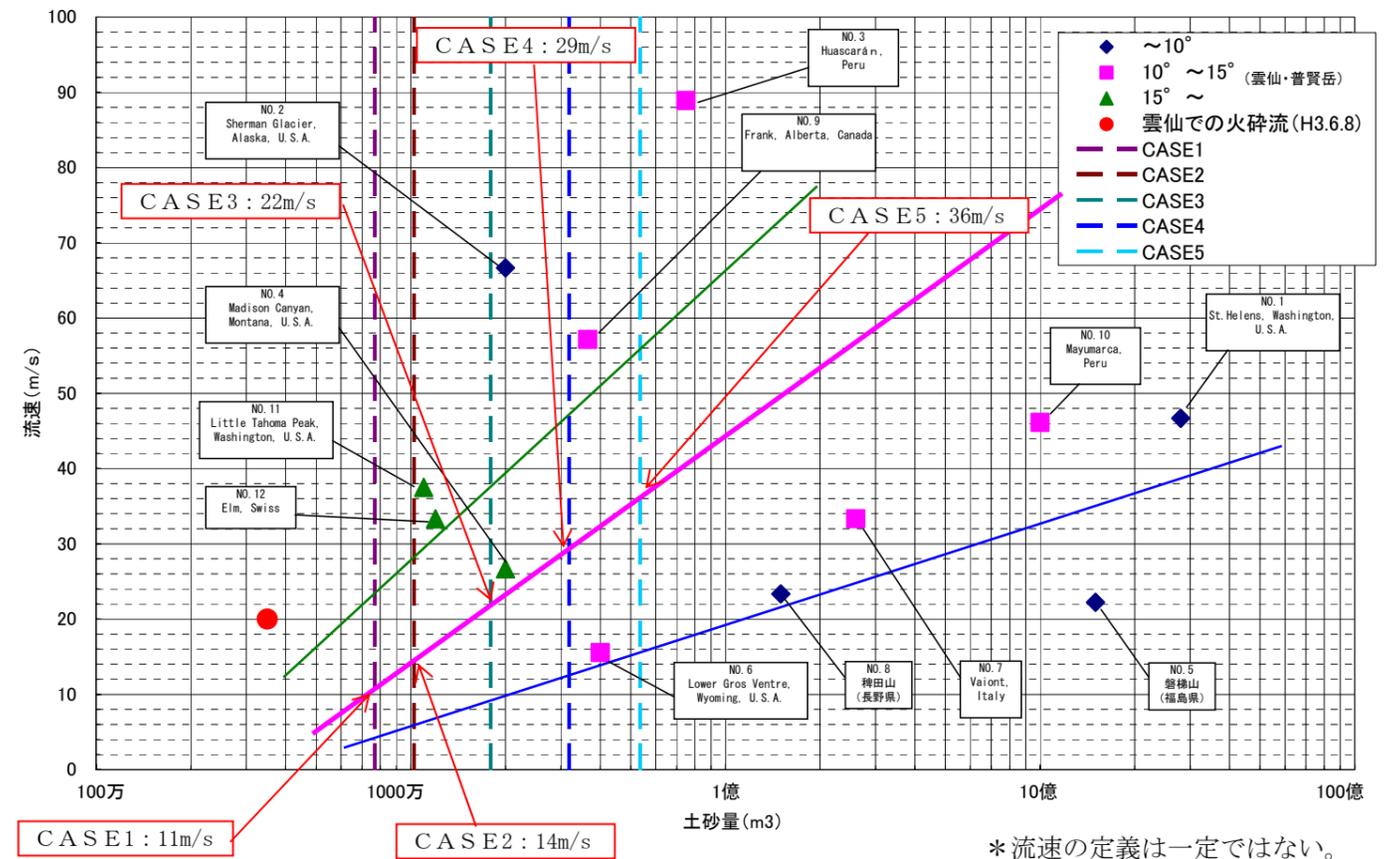
図- 1.4 崩壊事例：崩壊土砂量と平均流速の関係（元データは参考資料 1 参照）

国内外の大規模崩壊の事例からみると、岩屑なだれの速度は、土砂量（崩壊規模）と斜面傾斜に支配されると考えられ、同一斜面を流れ下る場合には規模が大きいほど速くなり、遠方まで到達する。

ここで、雲仙・普賢岳溶岩ドーム崩壊の土砂流下速度を推定すると、平均河床勾配  $10^{\circ} \sim 15^{\circ}$  の推定線より、以下のようなになる。

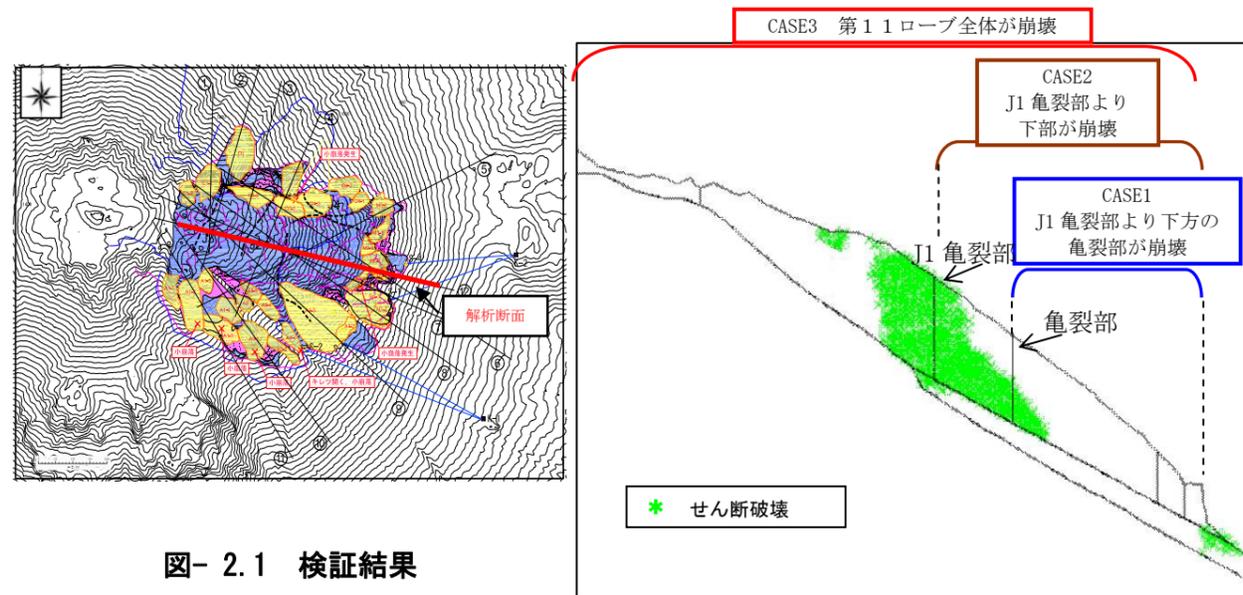
図- 2.1 検証結果

降雨、重力等が引き金となり崩壊が起こることを想定する。崩壊規模を設定するにあたり、岩塊が重力作用により引っ張られた場合、岩塊内部のどの部分に破壊が生じ易いのかを、重力による変形に起因した岩塊内部の応力を求めることができる 2 次元数値解析(個別要素法:DEM)による安定性検討を用いて検証した。

第 11 ロープを包括する断面を用いて安定性を評価したところ、鉛直方向に生じている亀裂の位置でせん断破壊が発生するのが確認できた。

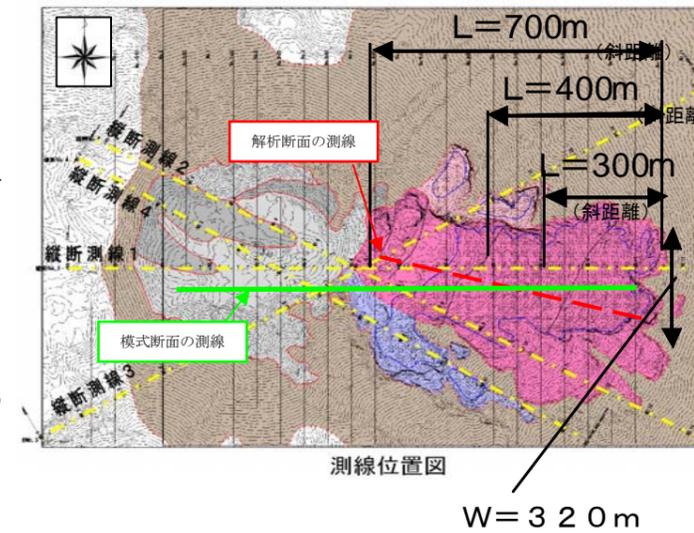
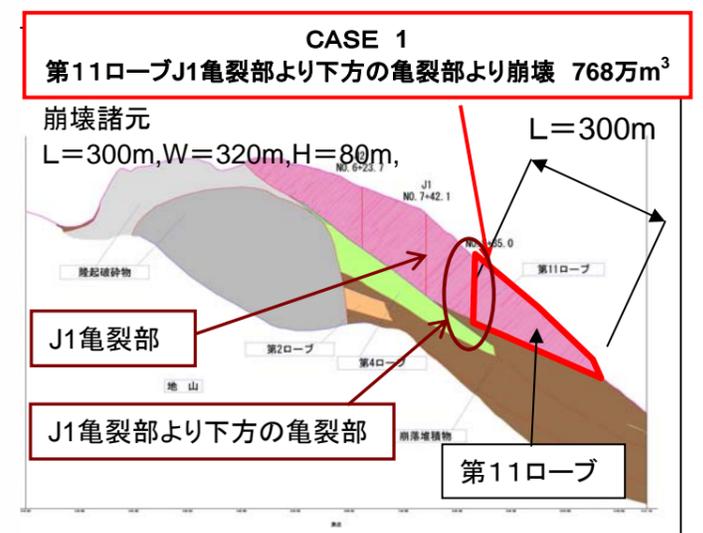
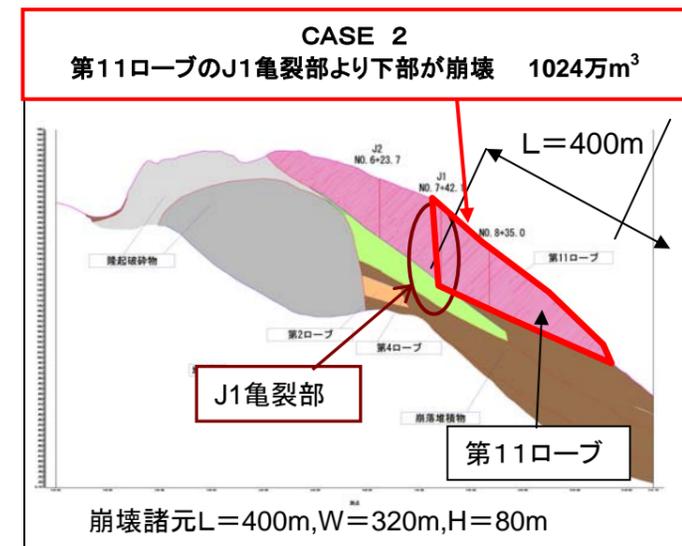
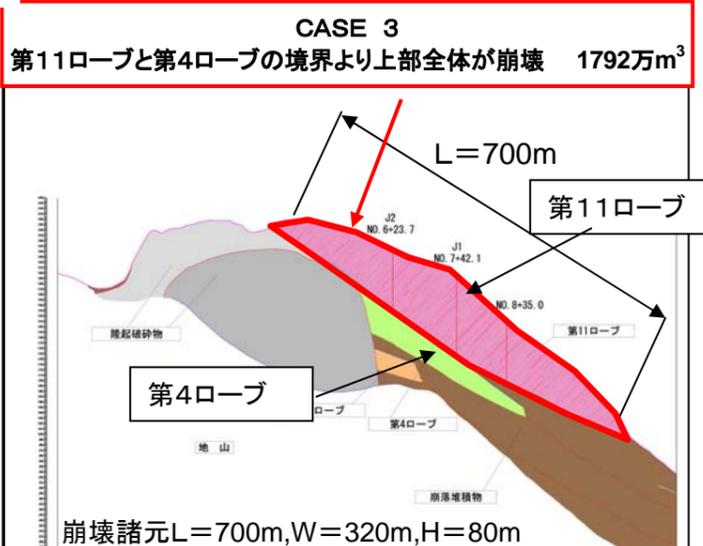
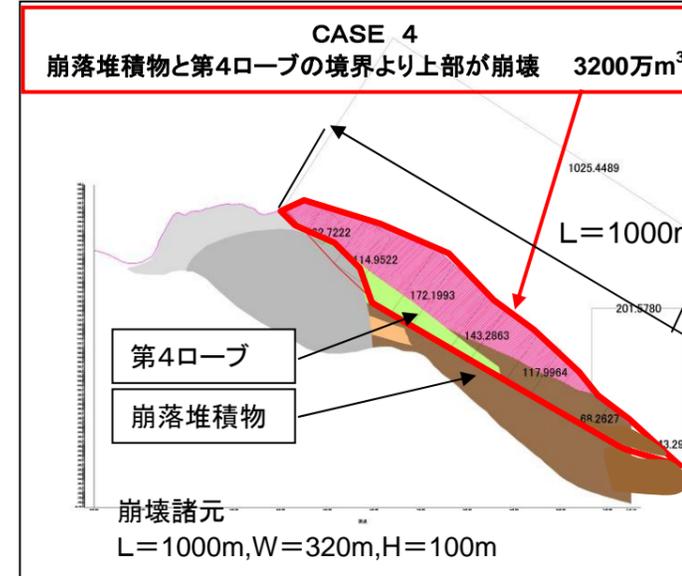
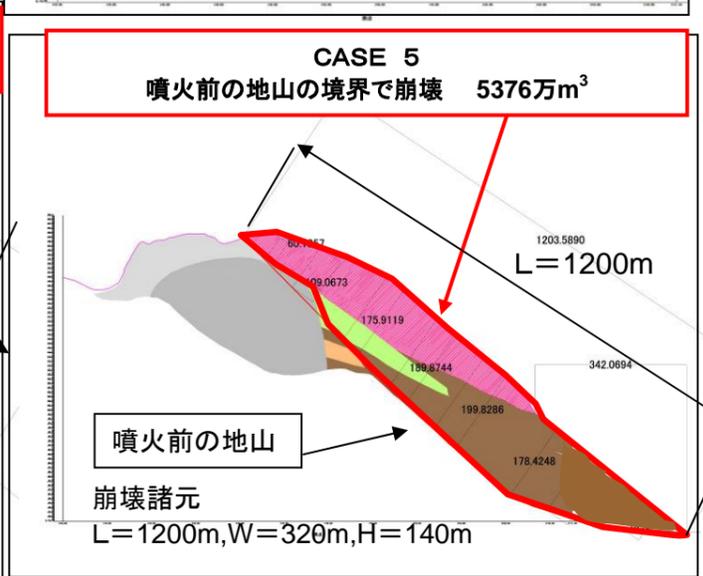
図- 2.2 崩壊規模の模式図

崩壊規模は、第 11 ロープの安定性検討結果等を参考に、目視による亀裂部、応力解析による応力集中箇所、溶岩ロープの境界部、噴火前の地山との境界部などで、降雨、重力等による侵食が引き金となり崩壊が起こることが考えられるため、5つの崩壊規模を想定した。

CASE	崩壊形状	崩壊位置の根拠	崩壊土砂量(万m <sup>3</sup> )
1	第 11 ロープ J1 亀裂部より下方の亀裂部より崩壊	目視による亀裂	768
2	第 11 ロープの J1 亀裂部より下部が崩壊	応力解析結果より	1,024
3	第 11 ロープと第 4 ロープの境界より上部全体が崩壊	溶岩ロープの境界	1,792
4	崩落堆積物と第 4 ロープの境界より上部が崩壊	溶岩ロープの境界	3,200
5	噴火前の地山の境界で崩壊	噴火前地山との境界	5,376

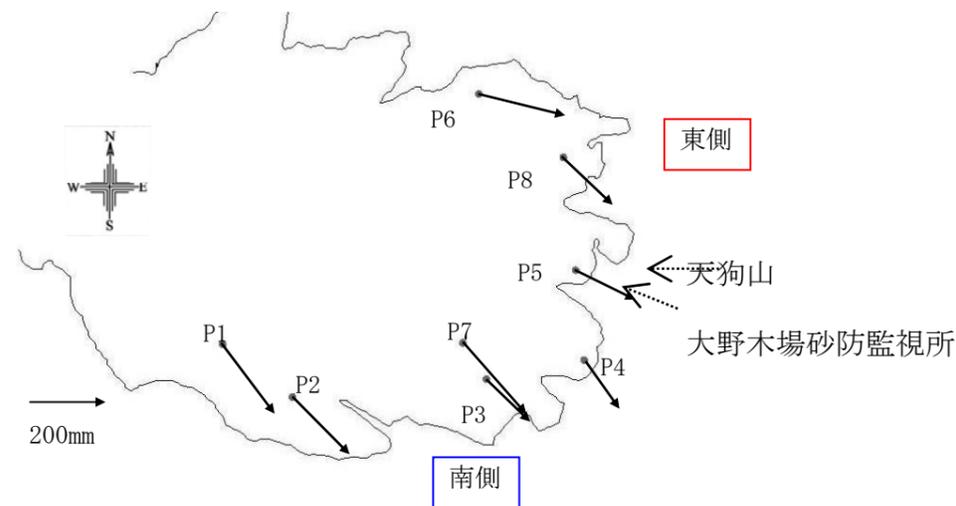
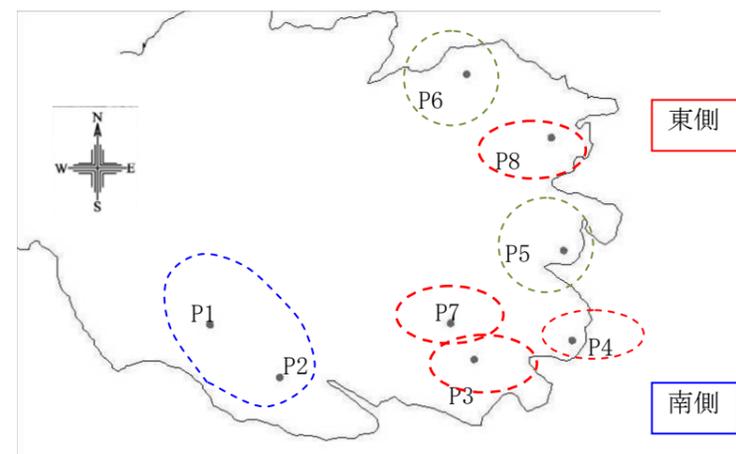
図-2.5 各観測点の変位状況

自動計測期間 (2007/9/1~2012/2/20) の変位量

自動計測期間 (2007/9/1~2012/2/20) の変位速度傾向

- 光波測距の変位の年間速度 (mm/年) が4年間継続して増加傾向にある
- 傾向が明瞭でない
- 変位レート (mm/年) に変化傾向がない

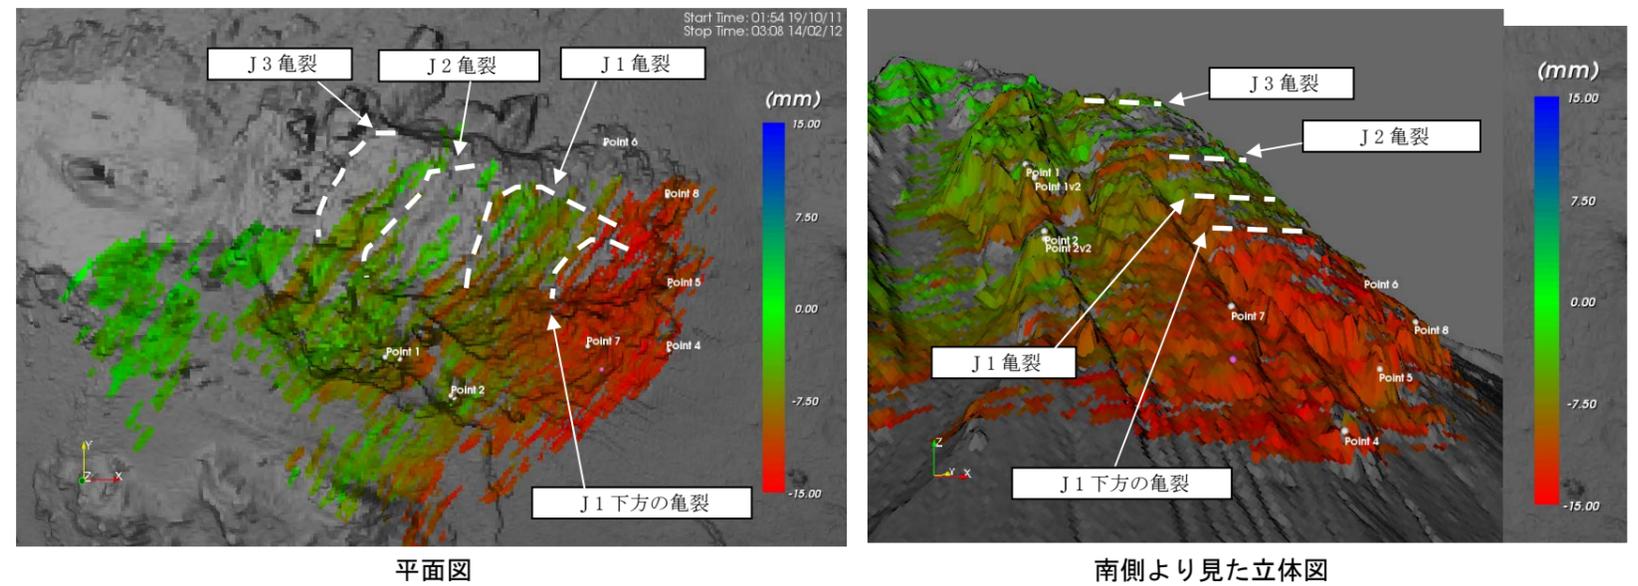
図-2.6 地上型合成開口レーダーによる変位分布 (平成23年10月19日から平成24年2月14日)  
(負は斜面が下流のレーダーに近づいている)

\*地上型合成開口レーダーによる溶岩ドームの挙動観測は、送信した電波の波と溶岩ドームで反射して受信した電波の波のずれる量を計測して、変位に変換している。

- ・溶岩ドーム上に設置したプリズムと大野木場砂防監視所間の光波測距観測により、溶岩ドーム上の観測地点が14年間に約1mの距離短縮を起こしている。変位の方向は南東方向。
- ・11ロープの先端部は、光波測距の変位速度が増加傾向にある。
- ・地上型合成開口レーダー観測 (平成23年10月19日から平成24年2月14日) により、「J1下方の亀裂」より下部の斜面、及び「J1亀裂」より下部の斜面で、斜面下方への相対的に顕著な移動 (-7.5mm~-15mm程度/約4ヶ月) がみられる。

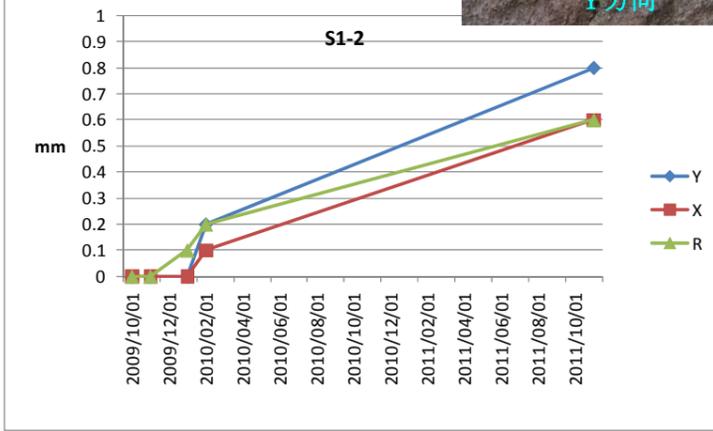
図-2.8 キレット板による拡大量

■キレット板による調査結果  
 X方向: 亀裂幅は水平成分で0.6mm/2年、拡大  
 Y方向: 上流ブロックが下流ブロックに対して0.8mm/2年、沈降  
 R : 亀裂幅が0.6mm/2年、拡大

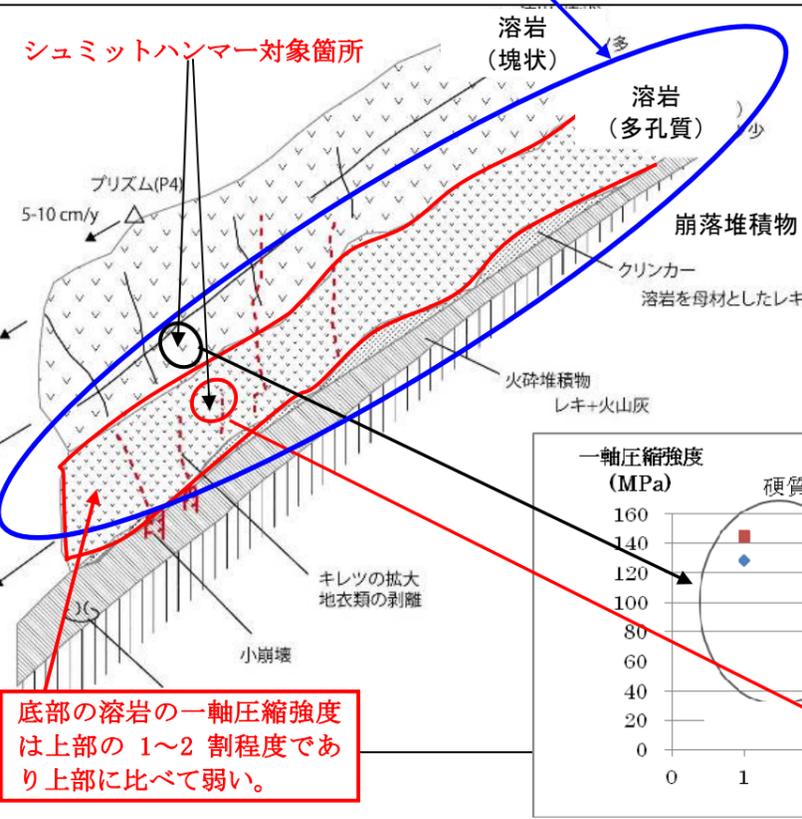
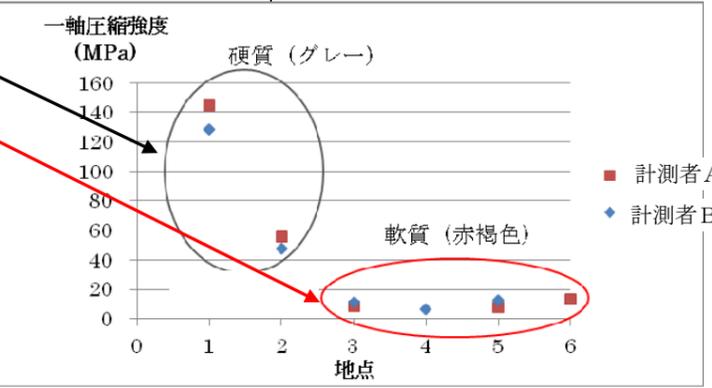
図-2.7 シュミットハンマーによる現地試験の結果

第11ロープ底部の溶岩に対するシュミットハンマー現地試験

底部の溶岩の一軸圧縮強度は上部の1~2割程度であり上部に比べて弱い。

- 第11ロープ底部の溶岩に対するシュミットハンマーによる現地試験の結果、溶岩ドーム上部の緻密な岩石と、多孔質の底部岩石には一軸圧縮強度に明瞭な差異が認められ、底部の一軸圧縮強度は上部の1~2割程度であり上部に比べて弱いことが分かった。
- 溶岩ドームの亀裂拡大調査では、一部の亀裂に広がり計測された。
- 岩塊が重力作用により引っ張られた場合、岩塊内部のどの部分に破壊が生じ易いのかを、重力による変形に起因した岩塊内部の応力を求めることができる2次元数値解析(個別要素法: DEM)による安定性検討を用いて検証した結果では、鉛直方向に生じている亀裂の位置と底部で、せん断破壊が発生するのが確認できた。
- なお、振動センサーによる落石回数の計測は、噴火沈静化後より落石回数は減少傾向にあるが、最近10年間は1年間に数回程度と横ばい状態である。

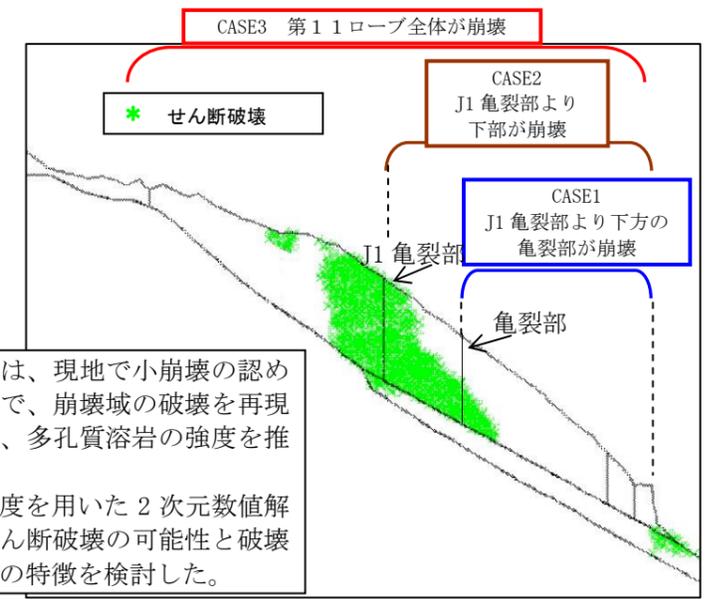
図-2.9 2次元数値解析(個別要素法: DEM)による安定性検討結果

- 安定性検討は、現地で小崩壊の認められた断面で、崩壊域の破壊を再現することで、多孔質溶岩の強度を推定した。
- 推定した強度を用いた2次元数値解析によりせん断破壊の可能性と破壊の発生位置の特徴を検討した。

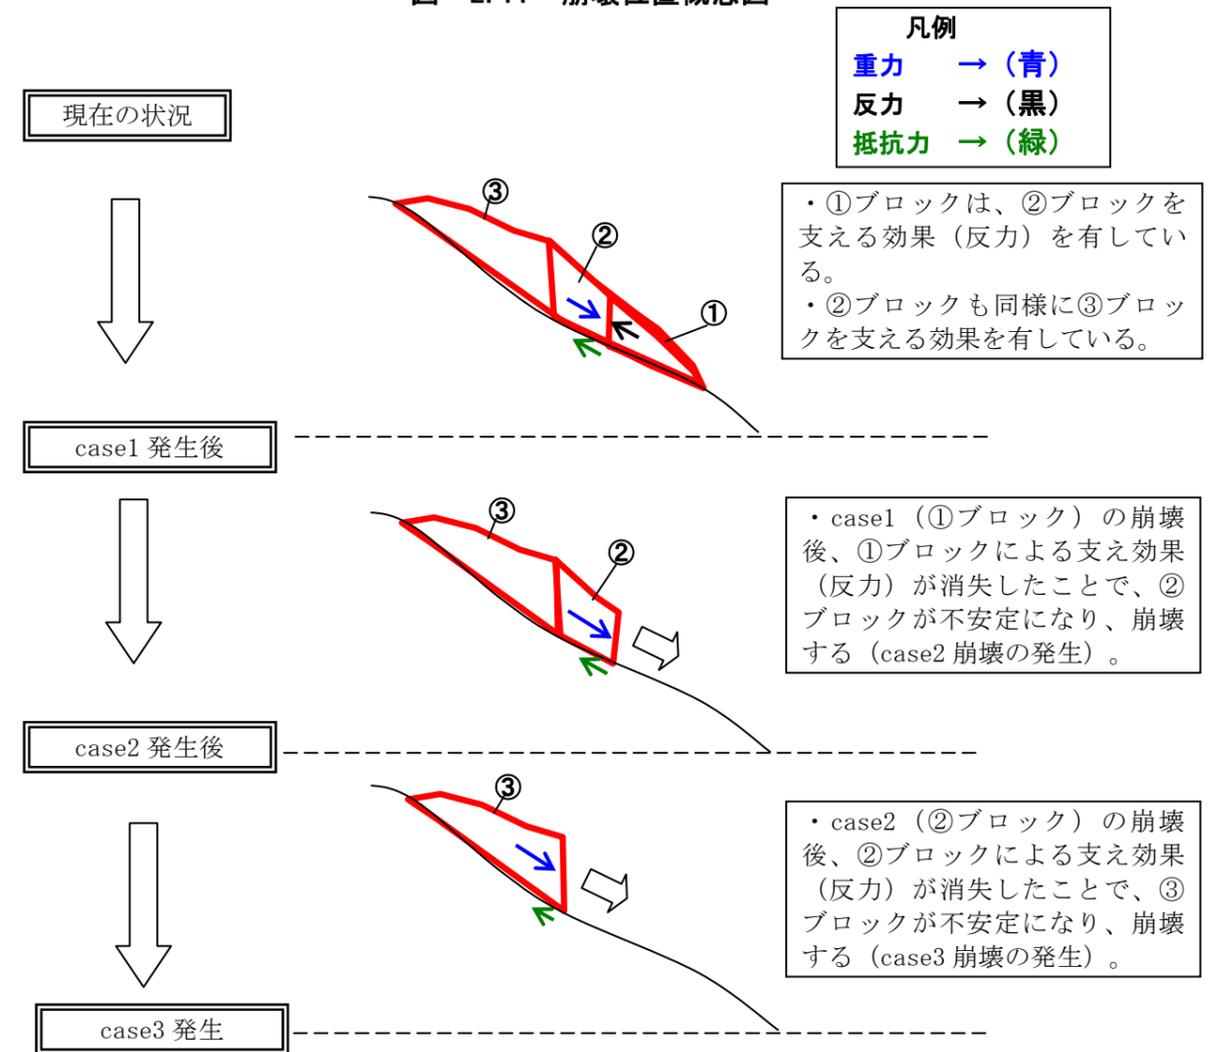
図- 2.12 case1 発生後に case2、case3 が連続的に発生するイメージ図

想定5ケースの崩壊シナリオのうち、溶岩ドーム自体の崩壊はcase1~3であり、底部多孔質岩石の強度が小さいことから、この崩壊がもっとも起こりやすいと考えられる。また、case1が発生したら、case2、case3が引き続き起こることが考えられる。

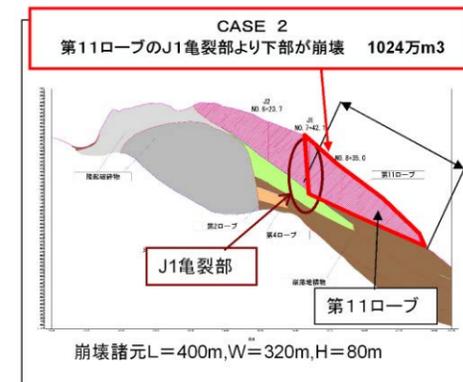
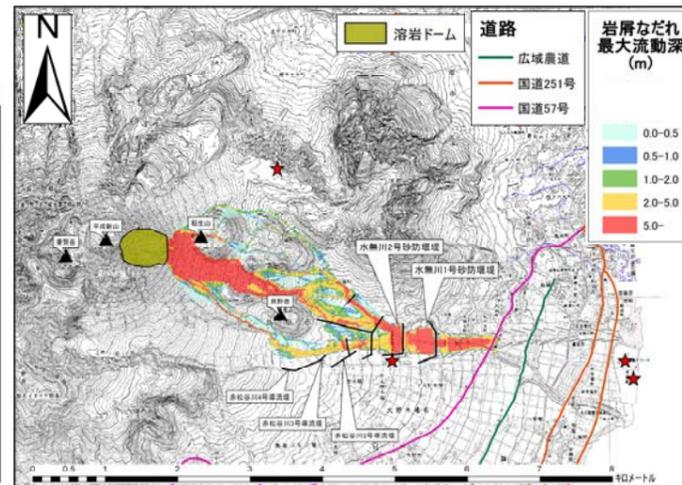
図- 3.1 現況施設時の影響範囲

Case2

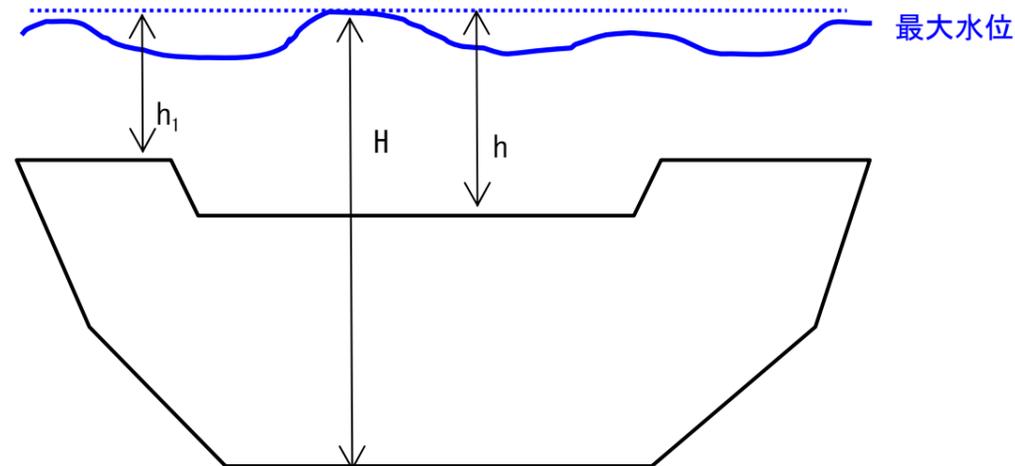
図-3.2 最大流動深と施設高さの概念図

氾濫地点付近の2基の砂防堰堤袖部の越流が、Case3では3m~4m程度であり、比較的軽度の嵩上げで最大流動深以上の高さを確保できるが、case4、case5については越流流動深が高く、十分な施設効果が得られない可能性が示唆された。

表- 3.1 崩壊規模ごとの最大越流流動深

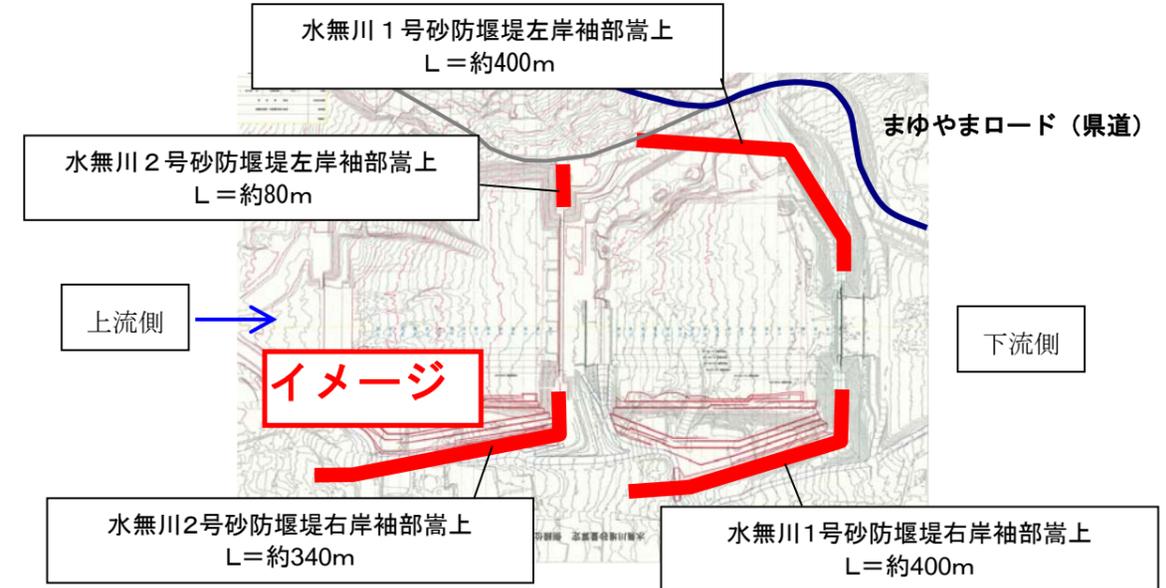
図-3.3 嵩上げ計画案の平面イメージ

溶岩ドーム崩壊対策として、水無川1号砂防堰堤、水無川2号砂防堰堤の嵩上げ計画案の位置イメージ図、施設断面イメージ図を示す。

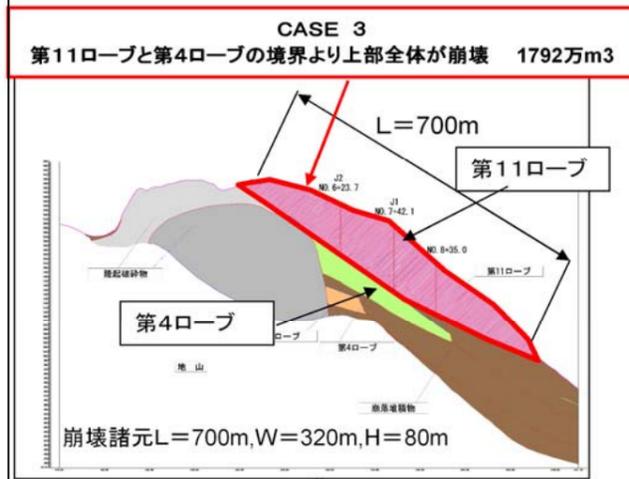
崩壊箇所の模式図

#### Case3

第11ロープと第4ロープの境界より上部全体が崩壊：1792万m<sup>3</sup>

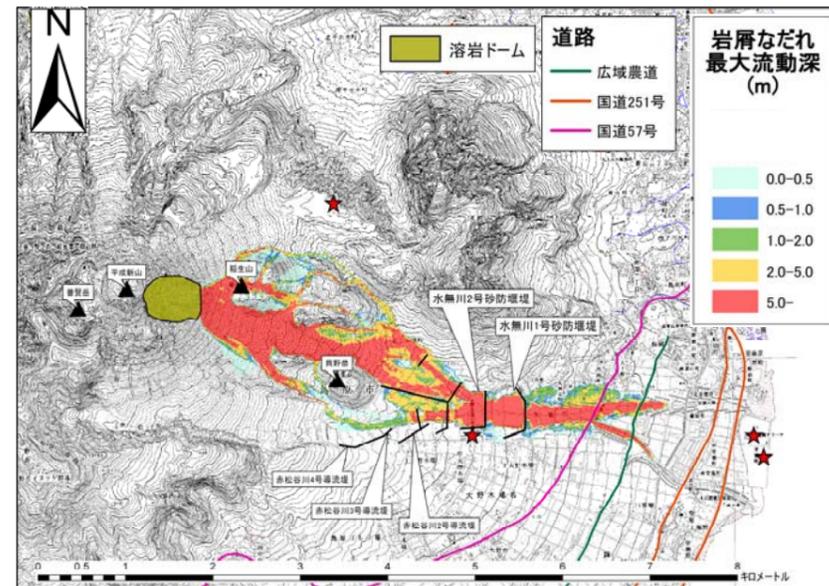
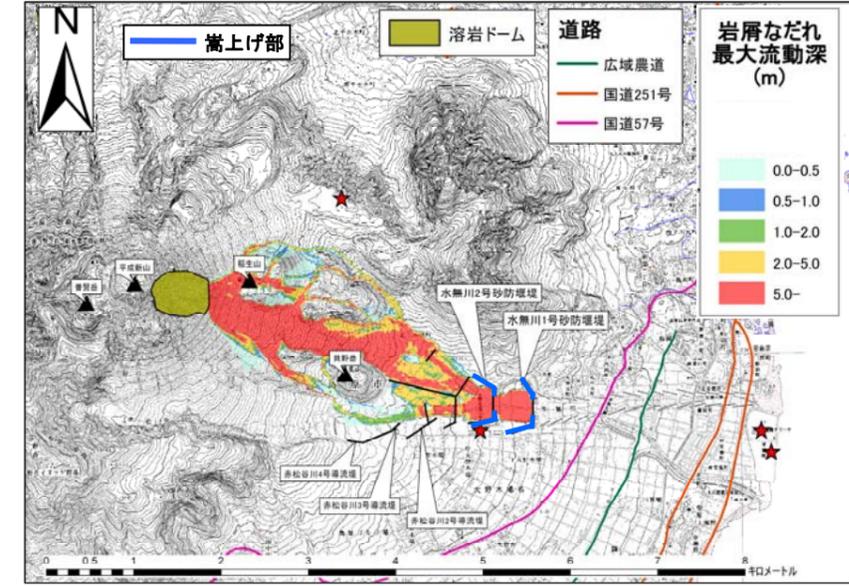
図-3.5 最大流動深の分布の比較 (左: 現況施設、右: 施設3m嵩上げ時)

水無川1号砂防堰堤、水無川2号砂防堰堤の袖部3m嵩上げにより、ハード対策の対象ケース（Case3）の氾濫が解消されることが確認された。

施設の嵩上げにより、堰堤側岸・下流の氾濫は解消された。

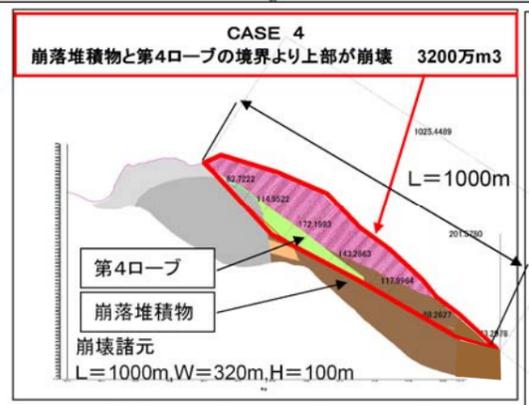
崩壊箇所の模式図

#### Case4

崩落堆積物と第4ロープの境界より上部が崩壊：3200万m<sup>3</sup>

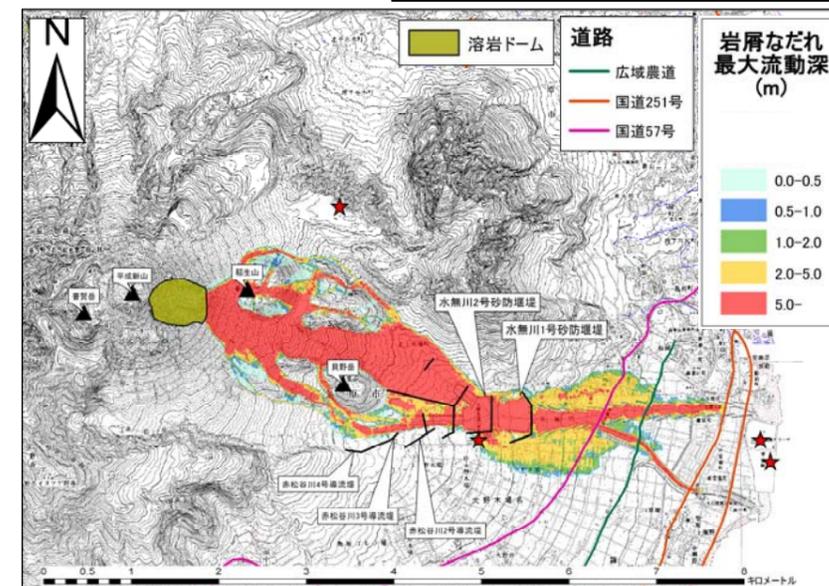
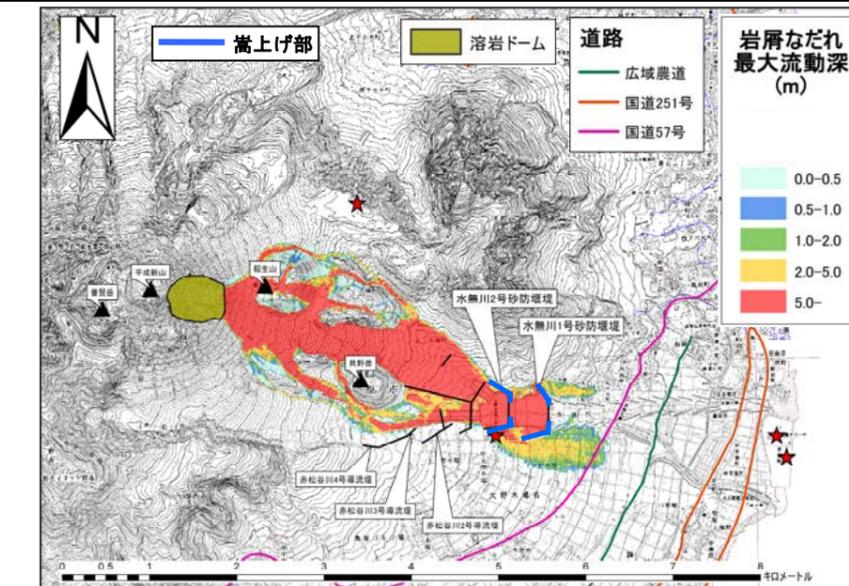
図-3.6 最大流動深の分布の比較 (左: 現況施設、右: 施設3m嵩上げ時)

水無川1号砂防堰堤、水無川2号砂防堰堤の袖部3m嵩上げを行うことで、水無川2号堰堤の側岸からの氾濫は解消できなかったが、水無川1号堰堤下流の氾濫は軽減された。

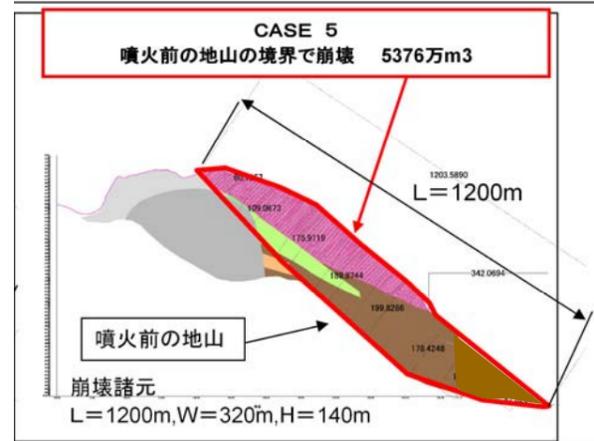
崩壊箇所の模式図

**Case5**  
噴火前の地山の境界で崩壊 : 5376 万 m<sup>3</sup>

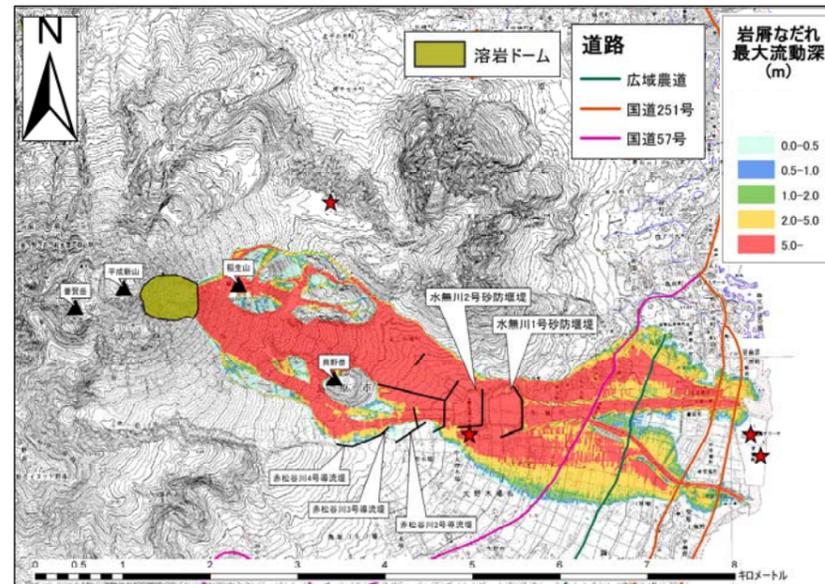
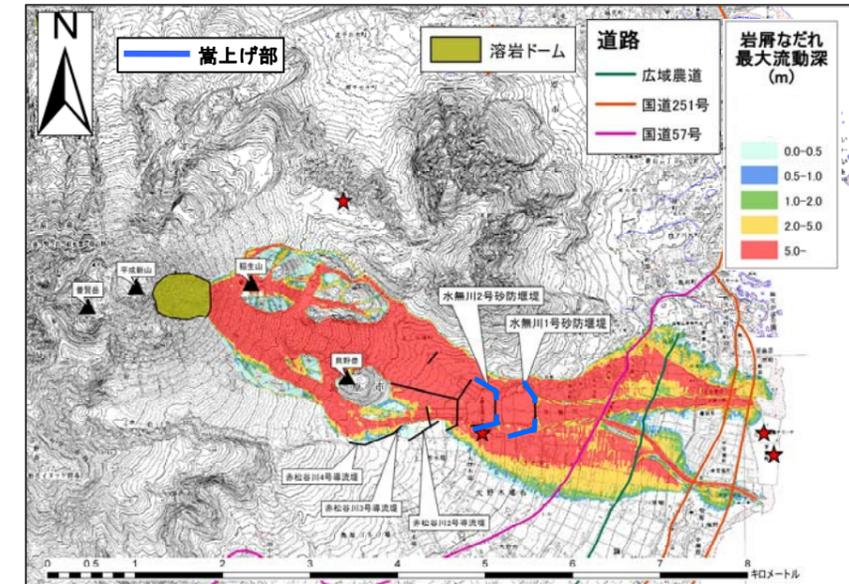
図-3.7 最大流動深の分布の比較 (左 : 現況施設、右 : 施設 3m 嵩上げ時)

水無川 1 号砂防堰堤、水無川 2 号砂防堰堤の袖部 3m 嵩上げを行っても、岩塊崩れの堰堤越流、下流で氾濫は解消されなかった。ある程度減勢の効果が見られた。尚、施工を砂防指定地内に限った場合の最大嵩上げ高 10m でも氾濫は解消されず、この規模においては嵩上げによる対策では限界があることが示唆される。

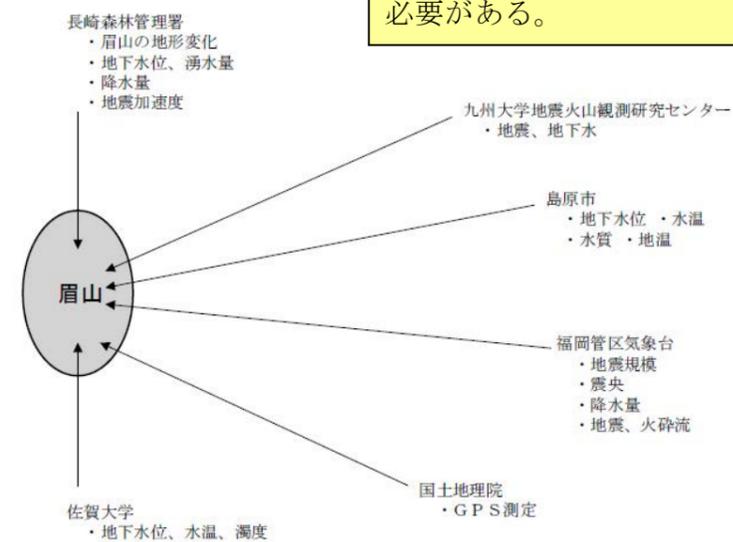
図-3.8 眉山山体挙動監視体制（出典：島原市地域防災計画）

眉山崩壊危険度の判定との連携を今後検討する必要がある。

- ・「眉山崩壊に備えた避難計画」については、島原市地域防災計画に記載がある。
- ・島原市長は、知事の助言や雲仙岳防災連絡会議の判定結果をもとに、眉山崩壊の危険性があると判断された場合、眉山崩壊避難対策協議会を招集する。
- ・眉山崩壊避難対策協議会のメンバーは、県知事、島原市長、検討委員会委員長：山口伊佐夫先生（故人）、島原地震火山観測所所長、陸上自衛隊代表者、警察代表者、海上保安庁代表者となっていた。
- ・近年、会議は開催されていない。

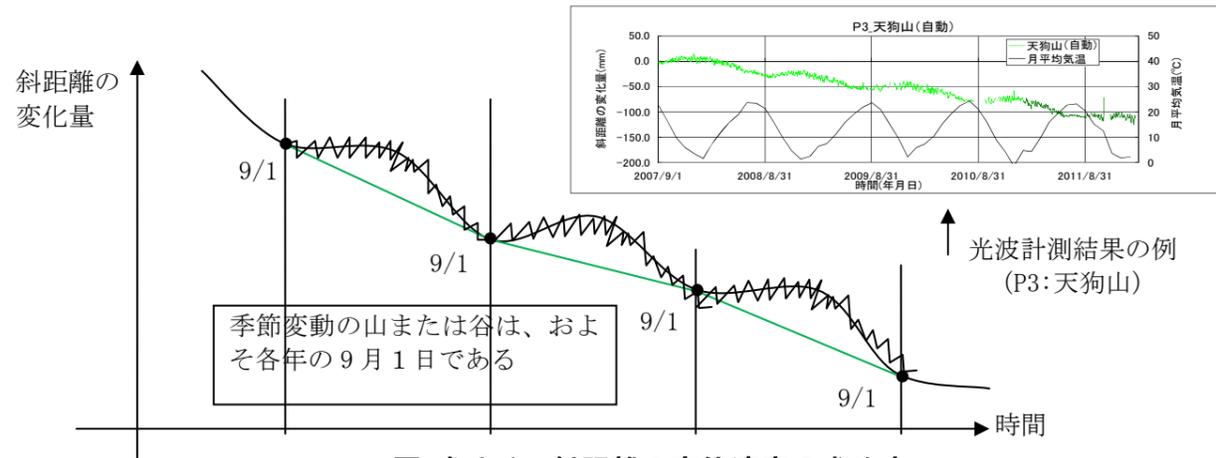
図-参 2.1 斜距離の変位速度の求め方

光波により計測された斜距離は、年間を通して季節変動が見られる(図-参 2.1)。変位に対する1年間の周期的な気象の影響が9月1日に始まると考え、各年の9月1日より翌年の9月1日まで算出した。その累積値を年間の変位速度 (mm/年) とした。すなわち、図-参 2.1 に示すように直接で各年の9月1日より翌年の9月1日の変位を結んで、その勾配を変位速度とした。

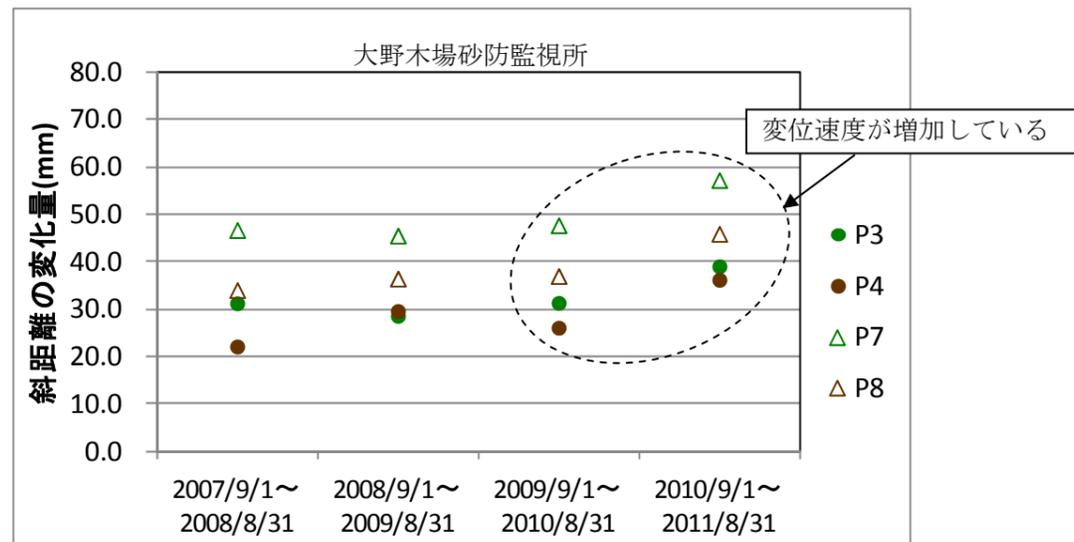
図-参 2.2 変位速度 (mm/年) の推移比較図 (大野木場砂防監視所)  
(大野木場砂防監視所について変位速度の増加傾向が見られるプリズム)

2007/9/1~2011/9/1 の4年の変位速度を求めて比較した。

期間 A(2009/9/1~2010/9/1)と期間 B(2010/9/1~2011/9/1)の変位速度の変化をみると、天狗山からみた P2 以外は全て増加している。これは 2011 年の 6 月の月降雨が 1170mm と大きいことに起因している可能性がある(図-参 2.7)。
