第 2 回 雲仙・普賢岳溶岩ドーム崩壊に関する  
調査・観測及び対策検討委員会

討議資料

平成24年3月28日

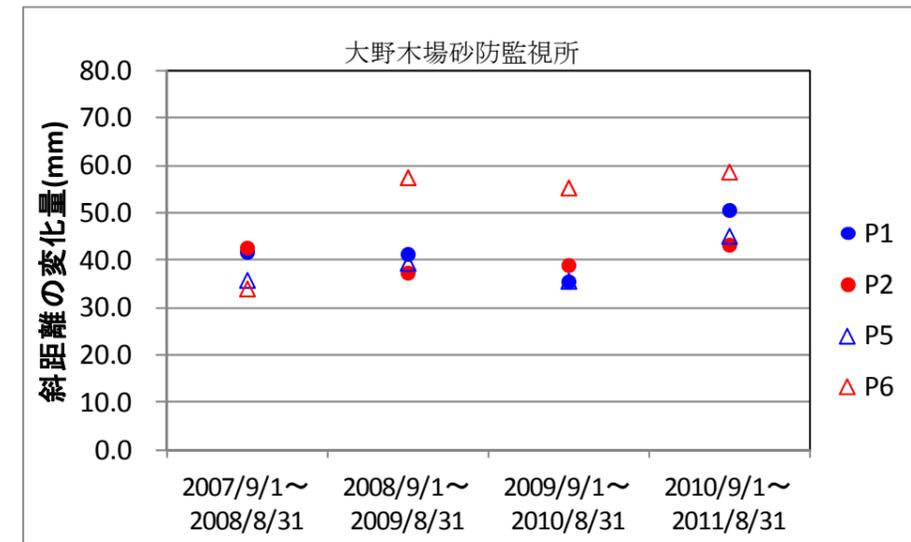
図-参 2.3 変位速度 (mm/年) の推移比較図

(大野木場砂防監視所について変位速度の増加傾向が無い不明瞭なプリズム)

期間 A(2009/9/1~2010/9/1)と期間 B(2010/9/1~2011/9/1)の変位速度の変化をみると、天狗山からみた P2 以外は全て増加している。これは 2011 年の 6 月の月降雨が 1170mm と大きいことに起因している可能性がある(図-参 2.7)。

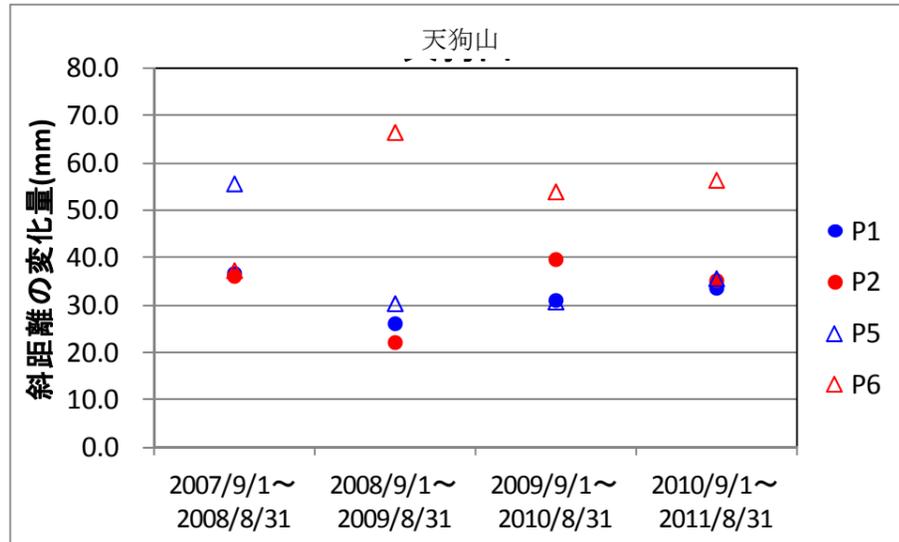
図-参 2.5 変位速度 (mm/年) の推移比較図 (天狗山)

(天狗山について変位速度の増加傾向が無い不明瞭なプリズム)

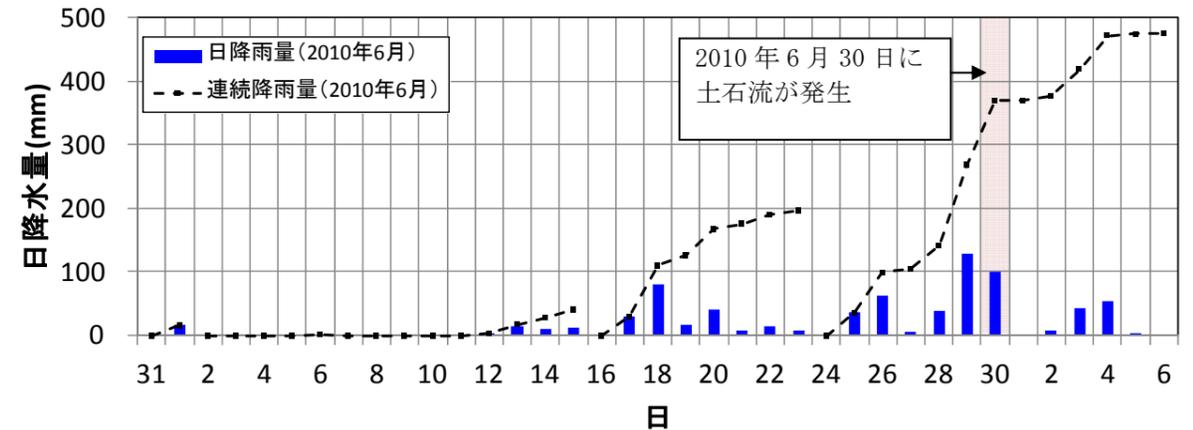
図-参 2.8 土石流が発生した月 (2010年6月) の降雨量と連続降雨量

1日の降水量が150mmを越す日が、2010年6月では1日もなかったのに対し、2011年では3日あった。その結果、2011年の6月の雨量が2010年の6月よりも大きくなっていると考えられる。

期間 A(2009/9/1~2010/9/1)と期間 B(2010/9/1~2011/9/1)に対応する年間降雨を図-参 2.6 に示す。月降雨を図-参 2.7 に示す。また、土石流が発生した日降雨を図-参 2.8 (2010/6/30)、図-参 2.9 (2011/6/20) に示す。

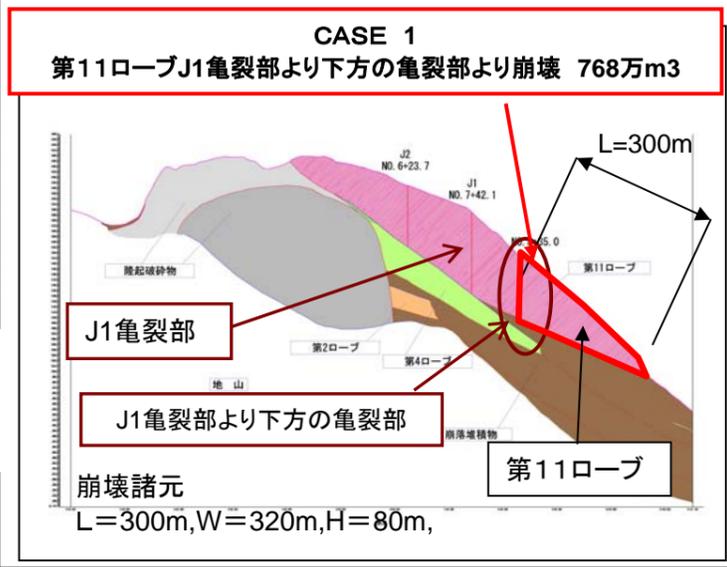
①第11ローブ亀裂部より下方の  
亀裂部より崩壊 土砂量:768万 $m^3$

ピーク流量 : 9,675 $m^3/s$   
 25分で対象土砂量が流下する  
 矩形ハイドログラフを想定(左下図)  
 施設整備条件: 現計画完了時  
 物性値 : 平成3年6月8日に発生した  
 火砕流の岩塊流れの再現計算より設定

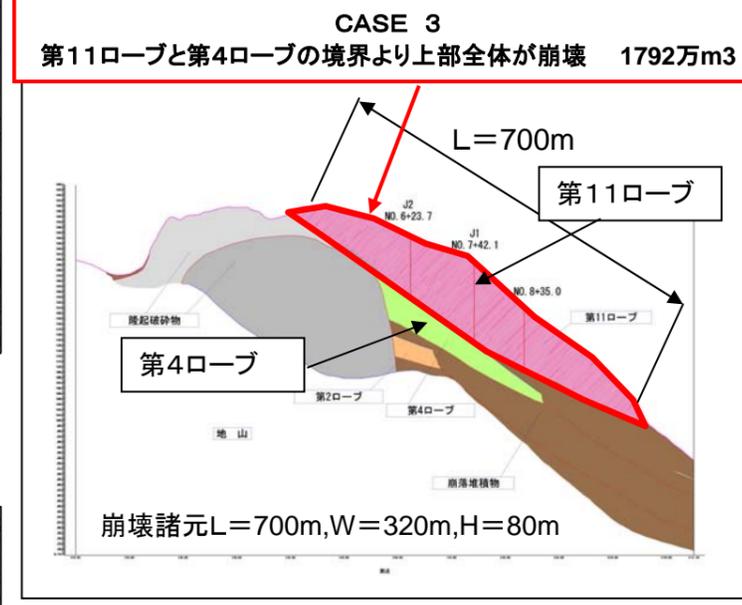
③第11ローブと第4ローブの境界より上部全体が崩壊 土砂量:1,792万m<sup>3</sup>

ピーク流量 : 22,574m<sup>3</sup>/s  
 25分で対象土砂量が流下する  
 矩形ハイドログラフを想定(左下図)  
 施設整備条件: 現計画完了時  
 物性値 : 平成3年6月8日に発生した  
 火砕流の岩塊流れの再現計算より設定
