「第4回 雲仙・普賢岳溶岩ドーム崩壊ソフト対策検討委員会」

雲仙・普賢岳溶岩ドーム崩壊ソフト対策検討委員会

第4回(平成27年度第2回) 雲仙・普賢岳溶岩ドーム崩壊ソフト対策検討委員会 討議資料(案) 平成28年1月13日版

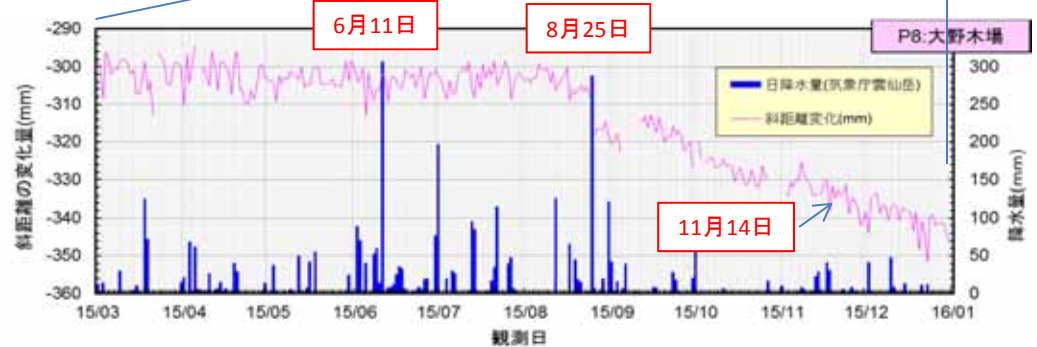
2015.4からの斜距離変化状況

6月11日の土石流発生時に有意な変化は認められない
8月25日は約1cm程度の変化が認められる。同地点(P6)に対する天狗山方向からの観測では、同じ傾向が見られない。また数日後に元の傾向に回帰することから、観測誤差と考えられる。
11月14日の地震時も変化は認められない。

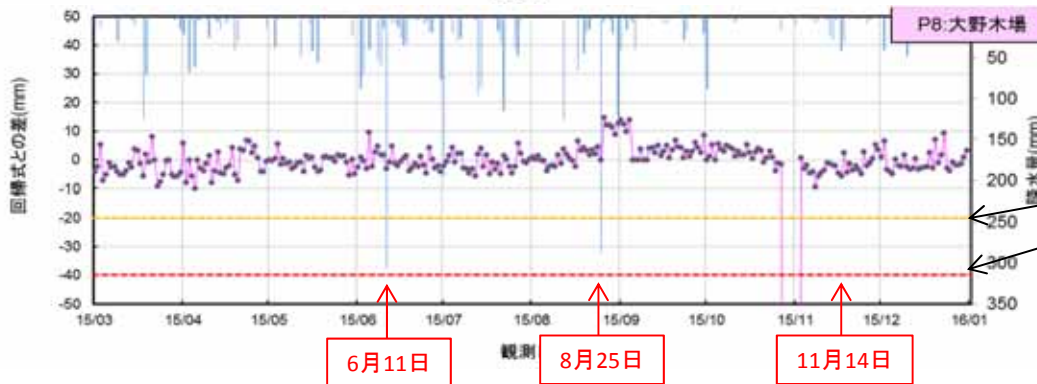
回帰式による判定

短期の暫定基準：
回帰式との差が2回続けて-2cm、
または1回でも-4cm

回帰式においても、土石流発生時、地震時に、基準値を超過する変化は見られなかった

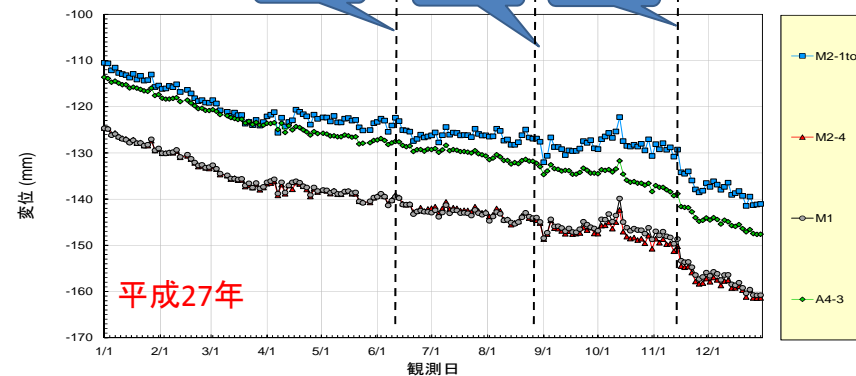
- 南西側のブロックで7月頃より変位速度の増加傾向が確認される。一因として降雨期(6/1~11/30)の累積雨量が平年より多いことが想定される。
- 11月14日に発生した地震直後、暫定基準の着目4領域のうちM2-1~3,M2-4,M1の3領域について、4mm/2dayをこえる変位が確認されたが、その後は基準を超える変位は確認されていない。

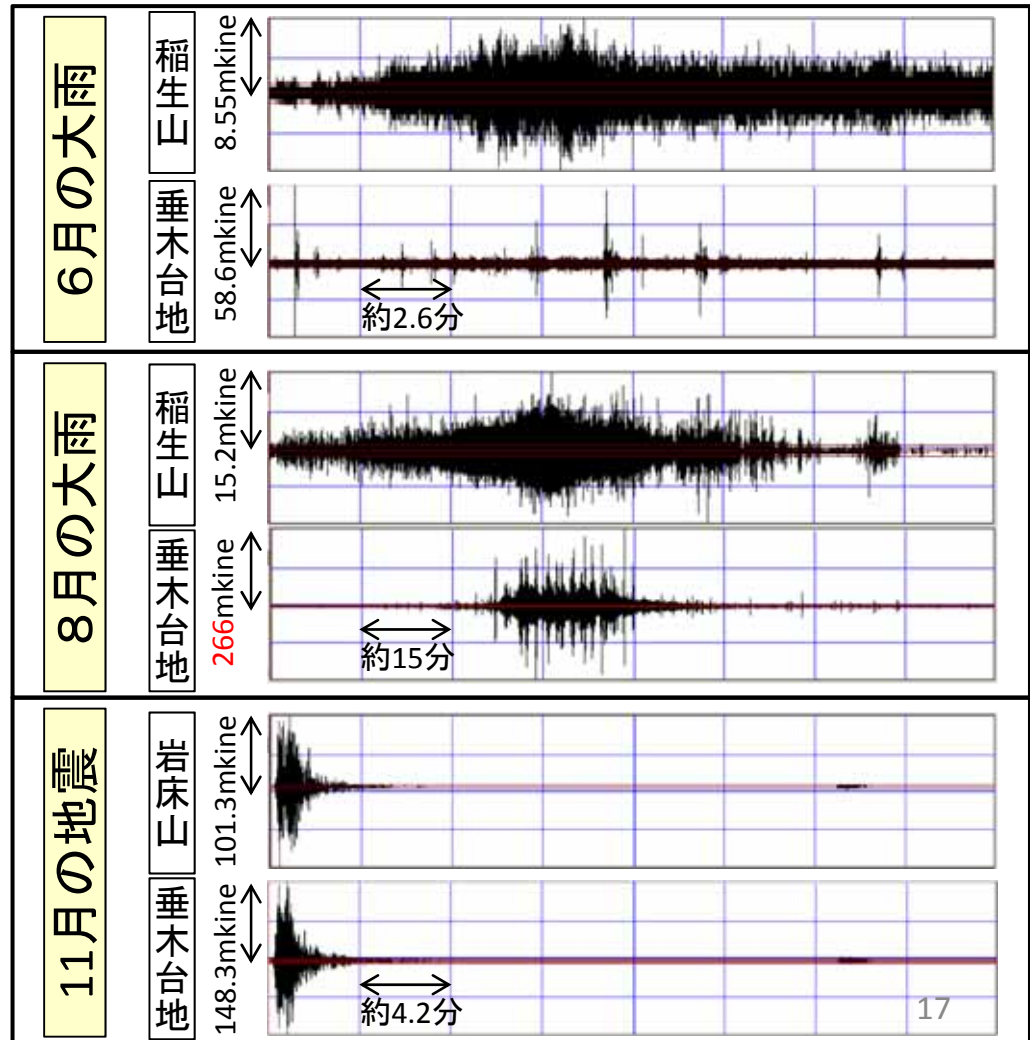
振動センサー(地震計)

- 6月と8月の大雨時には、土石流(紡錘状波形)や崩壊(パルス状波形)に対応する振動波形を記録。
- 大雨時に**最大266mkine**を記録。これは近傍の溪岸崩壊によると思われる。
【比較】昨年度設定された即時対応基準は「**複数箇所**で30秒・40mkine以上」なので、それは超過していない。

九州大学のデータもリアルタイムで雲仙復興事務所に伝送されている。

観測開始年月	観測間隔	位置、数量	測定精度
H5年(1993年)以降、順次	リアルタイム	国交省6箇所(7台) 九州大学2箇所	長周期: 7.5V/kine 短周期: 0.5V/kine

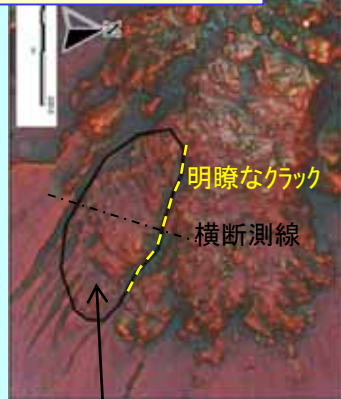
- 第11ロープの向かって左端部(黒枠範囲)は、それより右と明瞭なクラック(黄色破線)で区切られ、落ち込んだ地形になっている。
- その場所の噴火前の地形を見ると、水無川本川の深くなった場所であることがわかる。
- 横断図を描くと、噴火前の地形変化点＝火砕物堆積厚の変化点にクラックが入っていることがわかる。

→火砕物堆積厚の差による不同沈下が原因であると考えられる。

→今後も火砕物堆積厚が変化する場合で、不同沈下により上部岩盤が破壊しやすと考えられる。

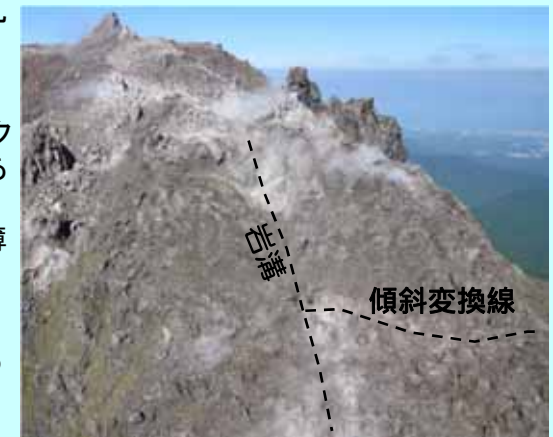
② 噴気や岩溝・傾斜変換線

- 噴気: 岩盤内の亀裂や孔隙が多い状態が深部まで続いている。
- 岩溝: 岩盤内部のクラックが地表に現れたものである可能性がある。そうでなくとも、岩盤の厚さが薄くなっている。
- 傾斜変換線: すべりや変形の境界部を表している可能性がある。

→いずれも弱部となりうる。

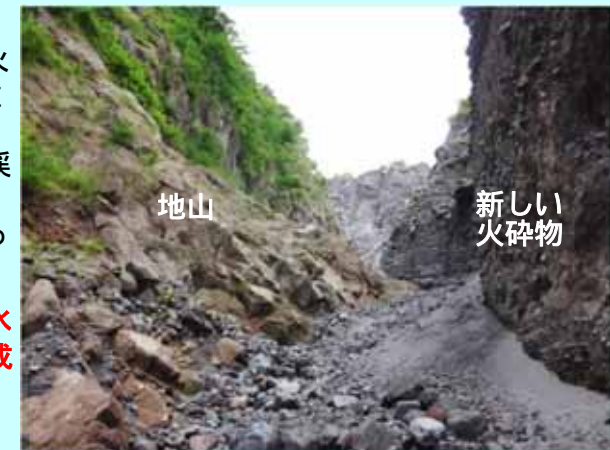
③ 地山と新しい火砕物の境界

空中物理探査や溪流調査の結果、「新しい火砕物に対して地山が難透水性であるため、両者の境界に地下水や渓流水が集中し、侵食が発生しやすい」ことがわかっている。

→両者の境界の地下水により、すべり面が形成されやすいと考えられる。

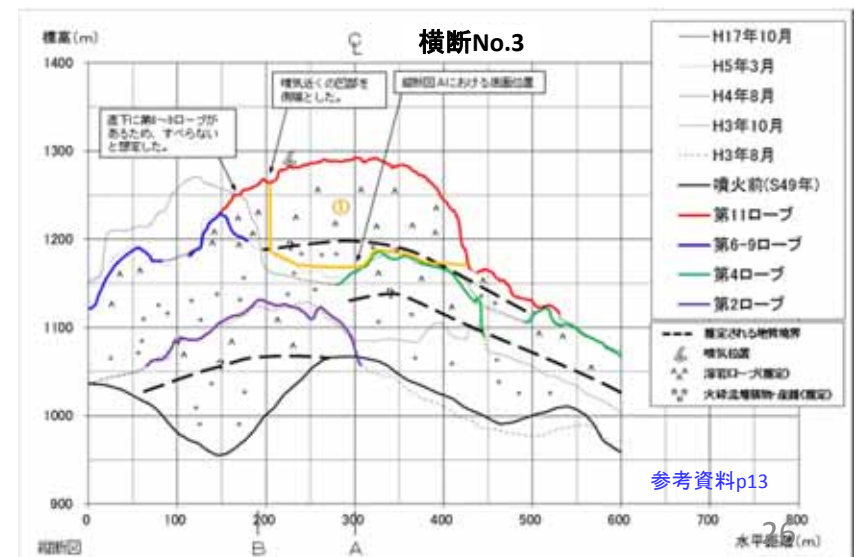
2.2 想定崩壊ブロックの検討結果一例その1

- No.1～No.3のブロック区分と縦横断図の例を示す。
- No.1とNo.2は、火砕物堆積厚の差による不同沈下によって頭部が破断すると想定。
- No.3は、脚部＝No.1が消失した場合に上部岩盤だけすべり落ちると想定。

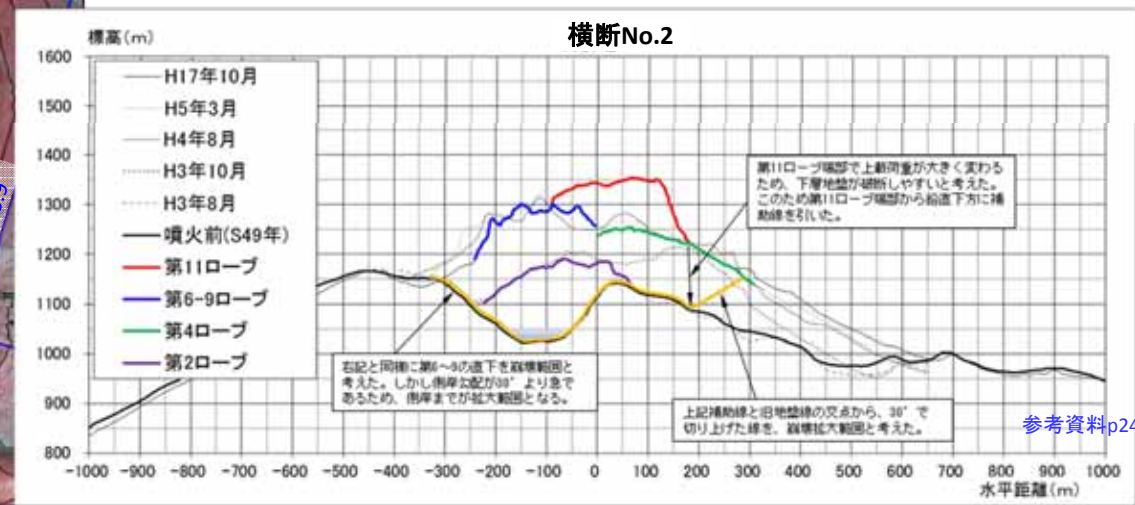
2.2 想定崩壊ブロックの検討結果一例その2

- No.4のブロックのブロック区分と縦横断図の例を示す。
- 地山上の地下水が崩壊の要因になると想定。
- 上部では円弧すべり、下部では侵食を想定。

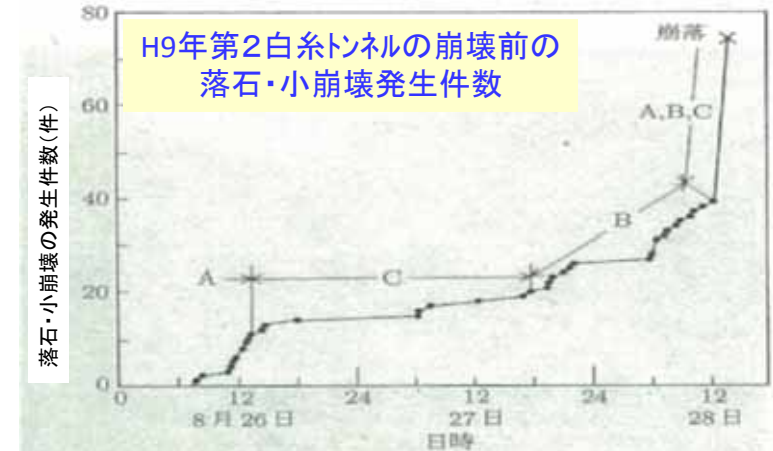
2.3 岩盤崩壊の前兆現象事例

- 長期的には加速傾向だが、短期的に加速・減速を繰り返し、理想的な3次クリープ曲線にはならない。
- 天鳥橋(右下)ではリアルタイムに、短期的な加速の度に崩壊時刻の予測を行った。
→なかなか的中しなかった。
- Mannen山(左下)では住民避難や鉄道停止等の措置が取られた(少なくとも10/31より前)。
→11/12時点で崩壊せず、むしろ変位が減速。
- 発生日時の予測は困難だが、**観測しておけば何らかの前兆が得られることが多い。**

- 崩壊までの時系列シナリオの参考とするため、岩盤崩壊の事例を調査した。
- 落石・変位・傾斜等の前兆現象が、**短期的な加速・減速を繰り返しながら長期的には加速した例が多い。ただし突発的な崩壊事例もある。**
- **開口亀裂が事前に存在することが重要と示されている。**

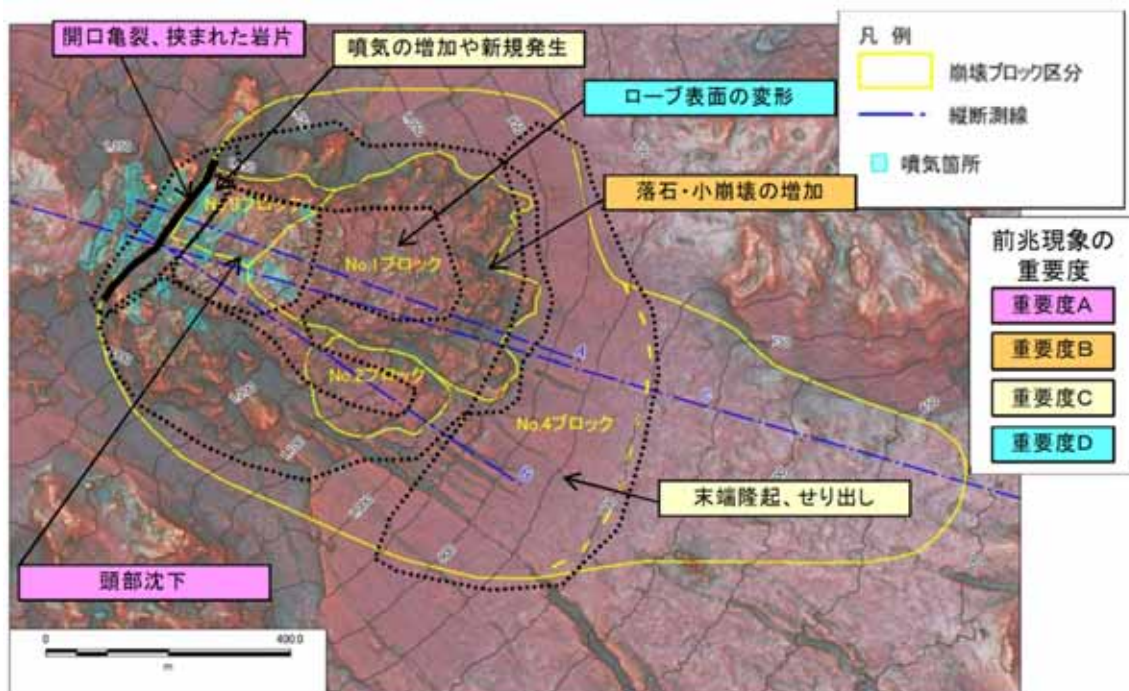
■ 想定される前兆現象 (No.4ブロックの例)

- ブロックごとに、前兆現象を想定した。
- 下記の観点から、それぞれの前兆現象の「重要度」をA～Dに区分した。
 - 崩壊が発生する前に、その前兆が確実に発生するか？
 - その前兆が見られたら、崩壊に至る危険性が高いのか？

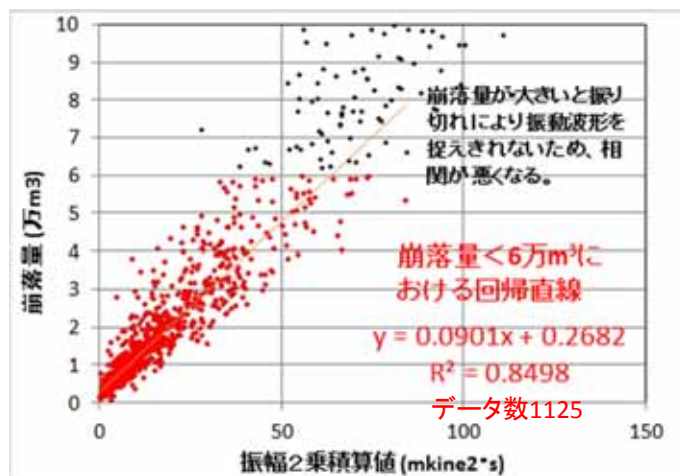
- 九大の「山の寺」「池の原」観測点において、初期60秒間の振幅2乗積算値と崩落体積の相関が見られた。→ **体積推定式の作成が可能。** 使用データ:平成4年9月～平成6年12月

【池の原】

【山の寺】

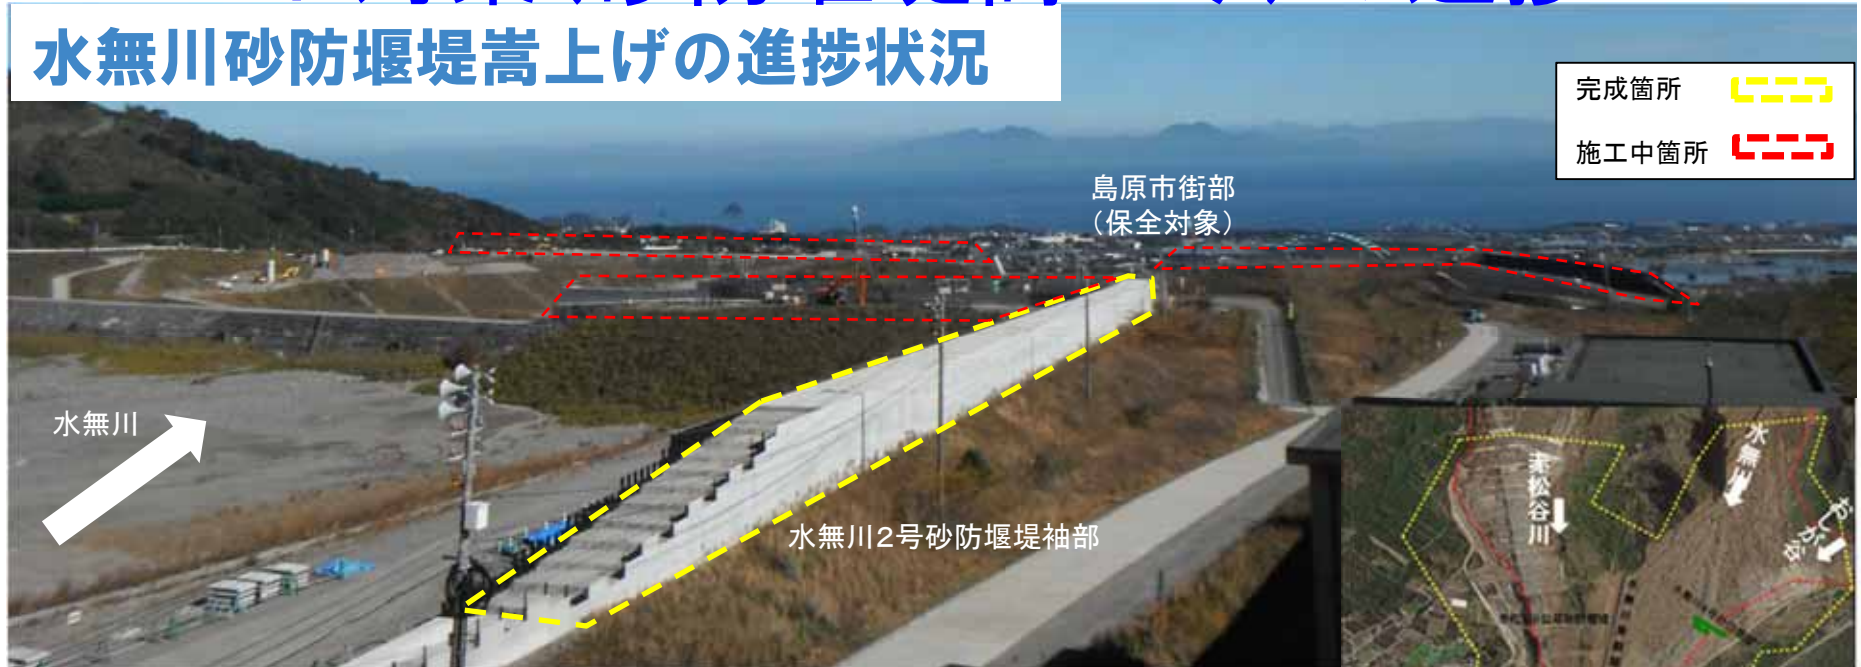
水無川砂防堰堤嵩上げの進捗状況

平成27年12月末現在

- 事業完成年度:平成29年度末を目途
- 事業進捗率:31.5%(水無川砂防堰堤改築全体事業に対する)
- 現在の状況:溶岩ドーム崩壊後の土石流から下流の保全対象を守るための、嵩上げ対策を実施中。平成27年5月末で水無川2号砂防堰堤右岸袖部の躯体部嵩上げが一部完成し、現在、新たな工事を発注し、残りの水無川1号及び2号の躯体部嵩上げ箇所を施工中。
