## 「第5回 雲仙・普賢岳溶岩ドーム崩壊ソフト対策検討委員会」

## 雲仙・普賢岳溶岩ドーム崩壊ソフト対策検討委員会

# 第5回(平成28年度第1回) 雲仙・普賢岳溶岩ドーム崩壊ソフト対策検討委員会 討議資料

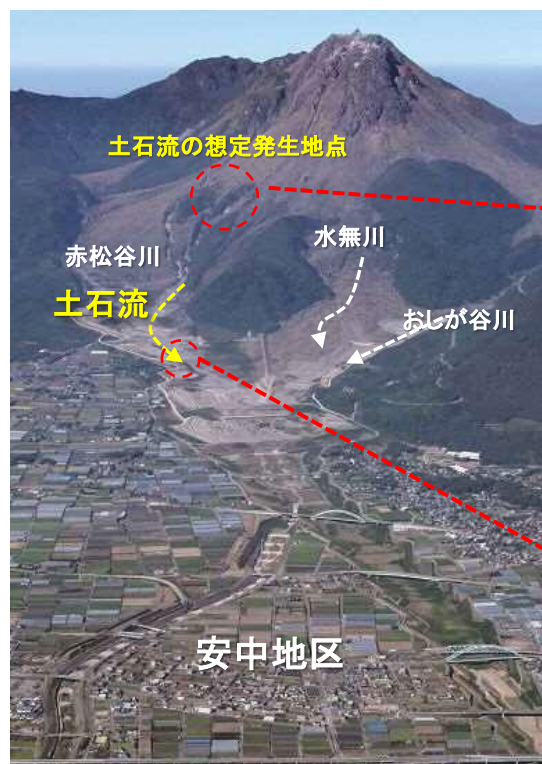
土石流の発生位置

- 土石流発生年月日時: 平成28年6月20日21時55分頃
- 発生箇所: 水無川支川赤松谷川 ● 堆積土砂量: 6.5万 $\text{m}^3$
- 土石流は、赤松谷川2号砂防堰堤まで到達した。
- 砂防施設外の越流や溶岩ドームの急速な変位は確認されていない。

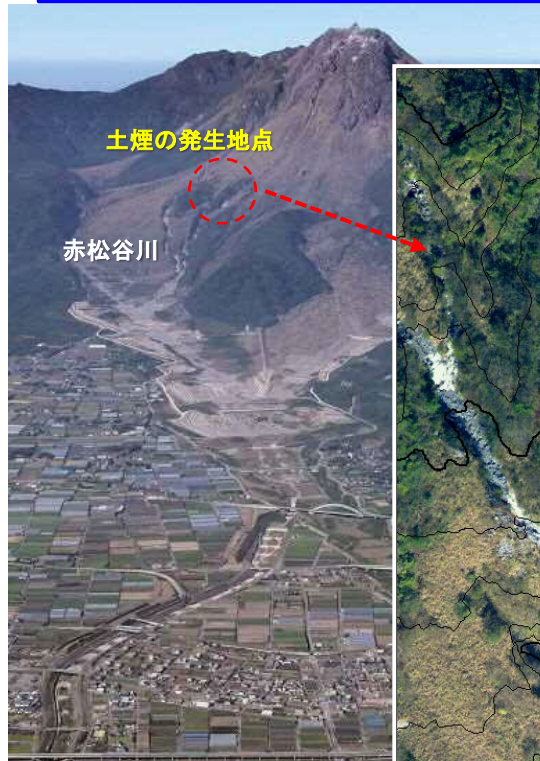
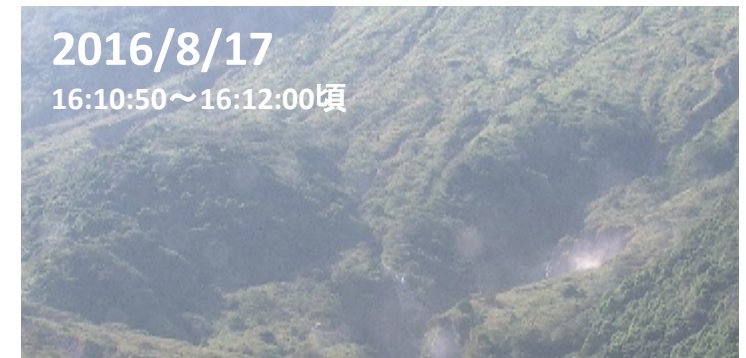
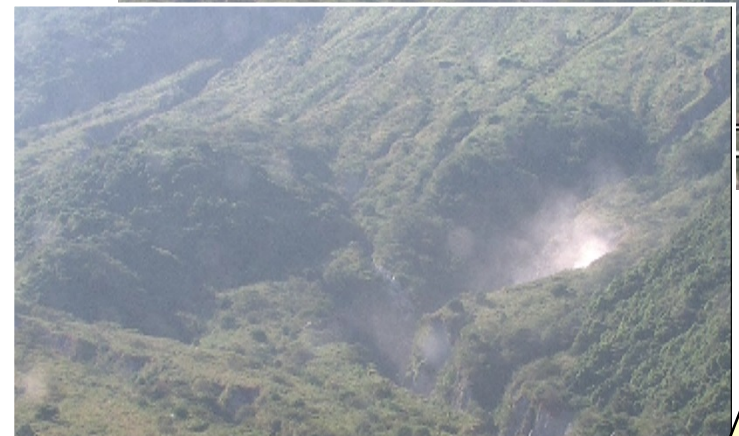
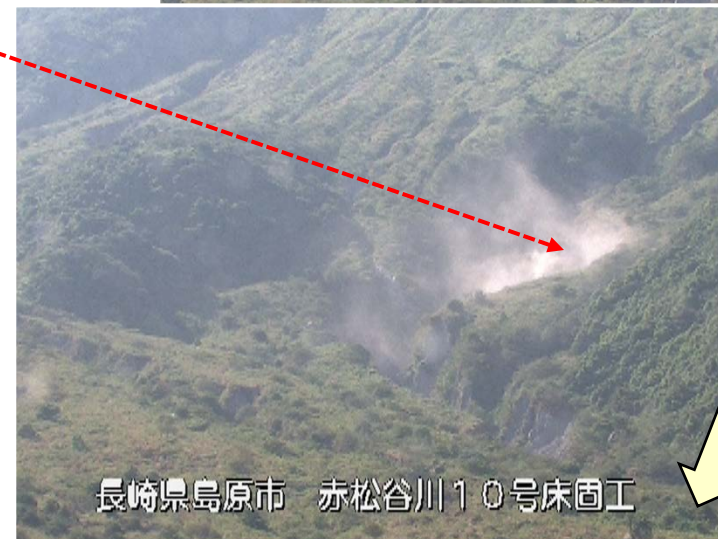
# 【参考】想定土石流発生地点の 最近の状況

- 土石流発生地点と想定される付近で、土煙が上がる状況が頻繁に確認される。
- 乾燥によって急斜面の表層土砂が崩落していると考えられる。

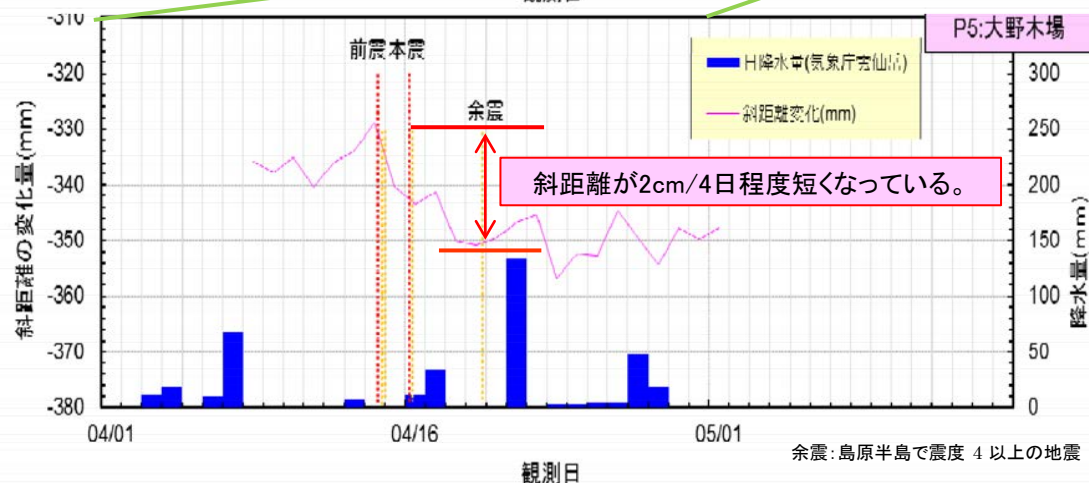
■熊本地震前後の斜距離変化状況(P5:大野木場から)

- 熊本地震により南島原市で最大震度5強を観測した。
- 熊本地震(前震、本震)により、一時的に変位が認められたが、暫定基準(短期・長期)は超過していない。

余震: 島原半島で震度 4 以上の地震

## (熊本地震による)基準値超過なし

### 短期の暫定基準:

100日間の回帰直線からの乖離が-4cmを超過、  
又は、2回(2日)連続して-2cmを超過した場合。

### 長期の暫定基準:

100日間の回帰直線の傾きが-0.3mm/日を  
超過した場合※天狗山-P5の組合せを除く。

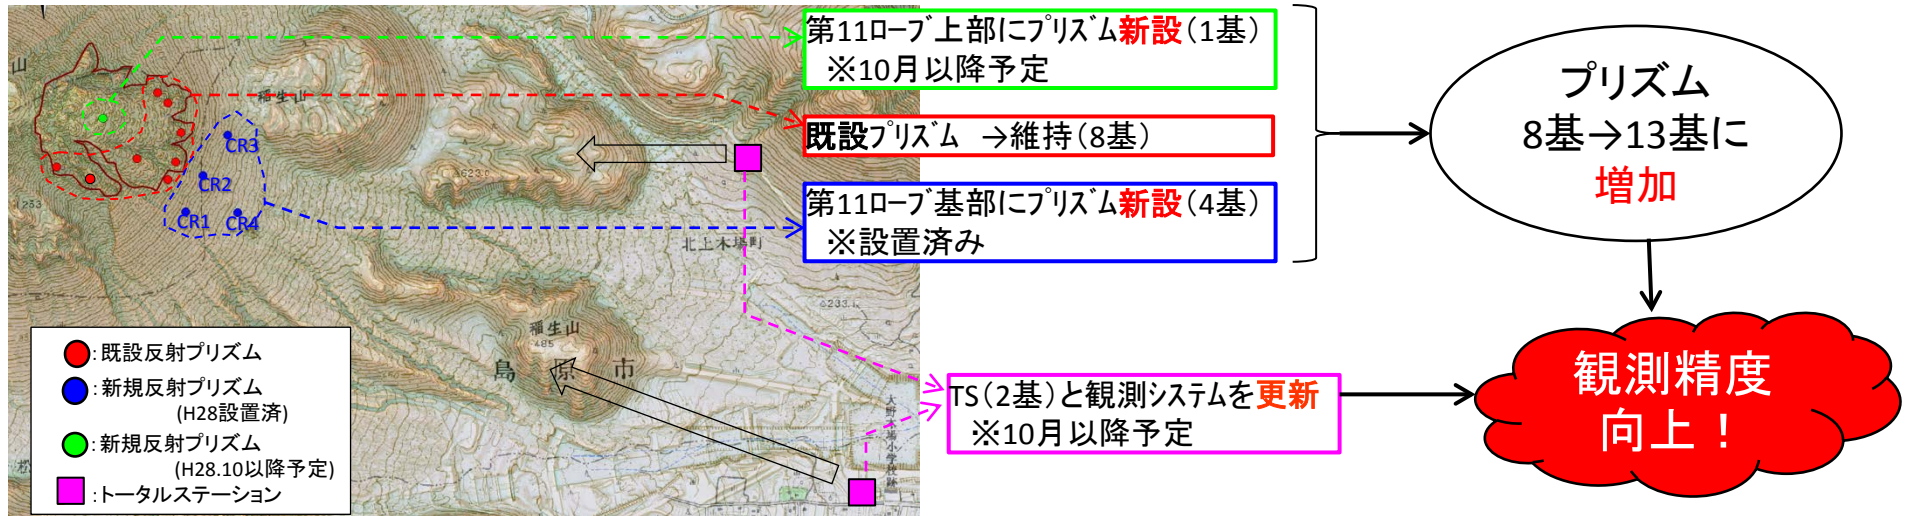
■プリズムとTS(トータルステーション)の位置図

- 従来、プリズムは8基 → +5基新設(うち4基設置済み、1基予定) → 13基に増加。
- TS(トータルステーション: 2基)と観測システムも、老朽化したため更新。
- 上記により**観測精度の向上**が期待される。

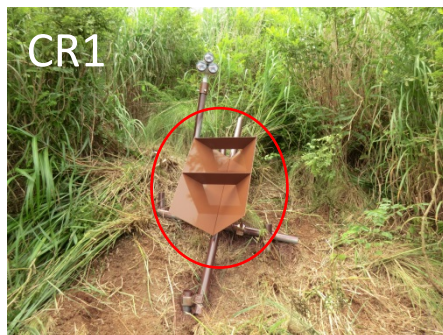
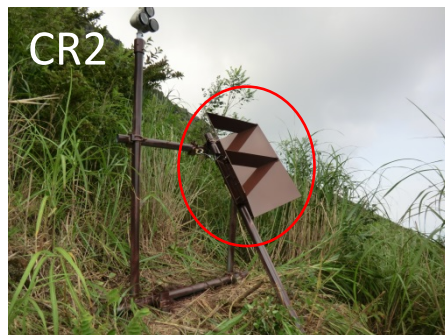
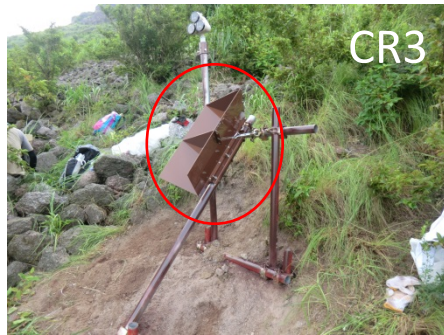
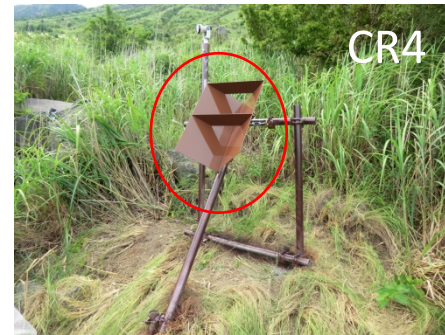
■CRの設置状況(光波測距の反射プリズムと同位置に設置)

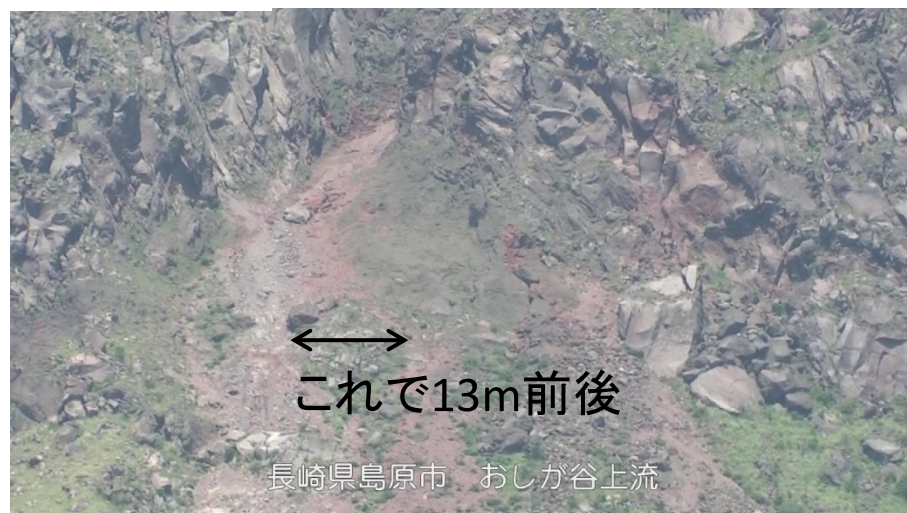
■ズーム映像の例

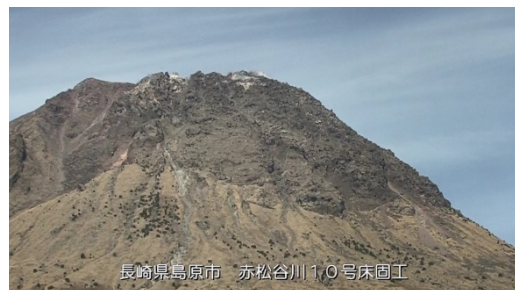
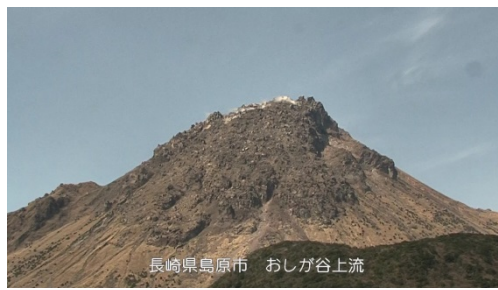
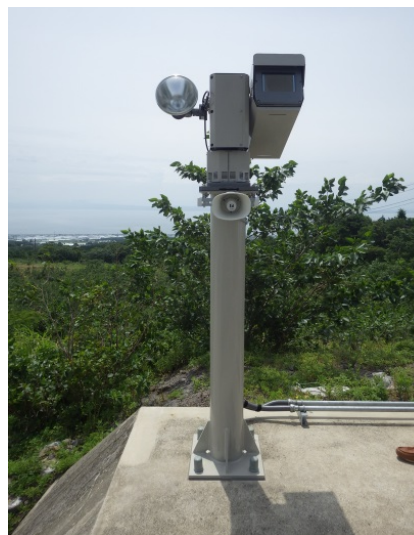
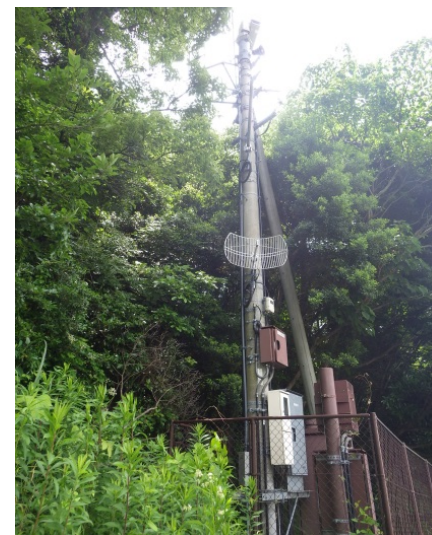
■カメラ設置状況(左: 赤松谷川10号床固め、右: おしが谷上流)

■両カメラから第11ロープを見た画像(全景)

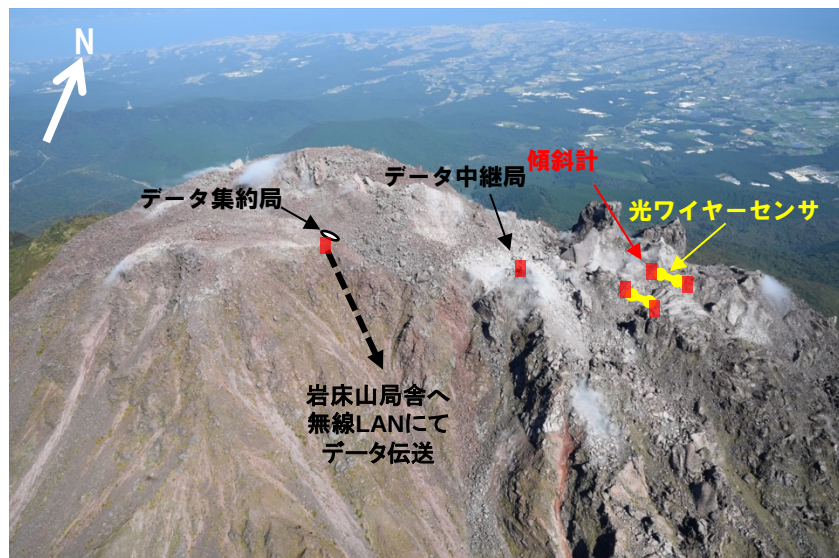
- H28年10月以降に光ワイヤーセンサ、センサーネット傾斜計を設置予定。
- 光ワイヤーセンサー: 溶岩ドーム頭部の開口亀裂に設置し、ドームの崩壊を検知する。
- センサーネット傾斜計: 溶岩ドーム頭部に設置し、ブロックの傾動状況を観測する。

光ワイヤーセンサとセンサーネット傾斜計の設置概要

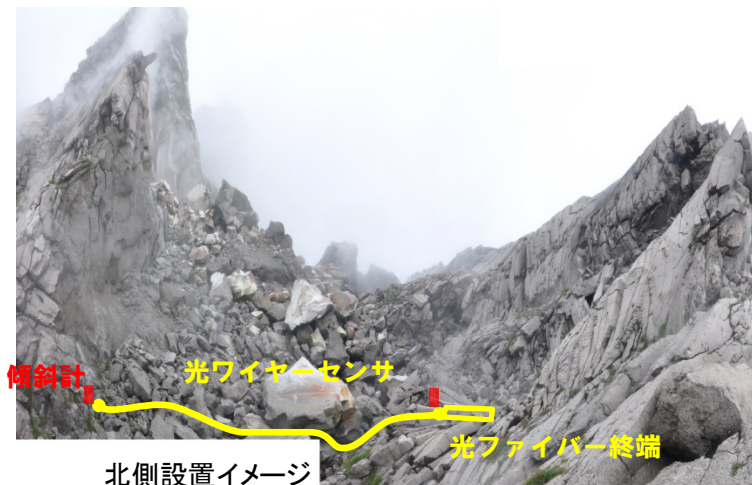
北側設置イメージ

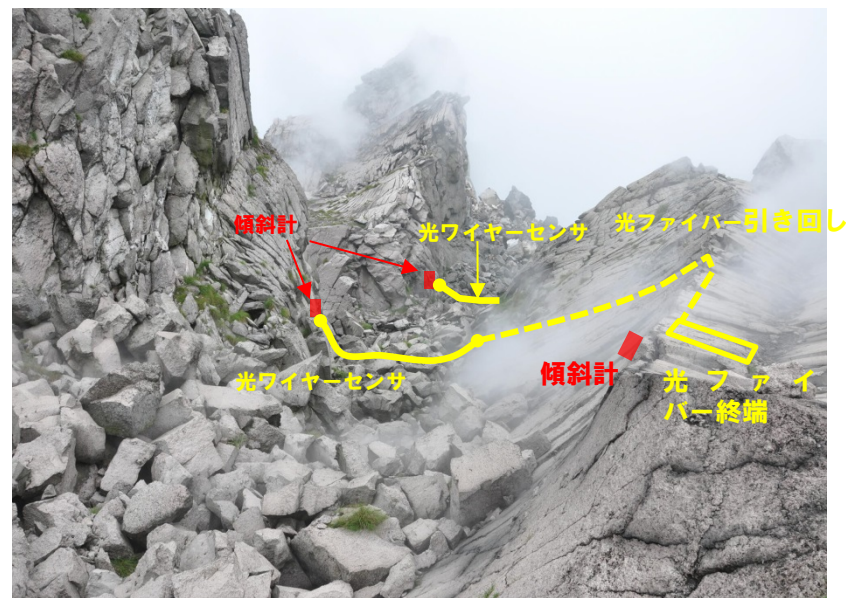
南側設置イメージ

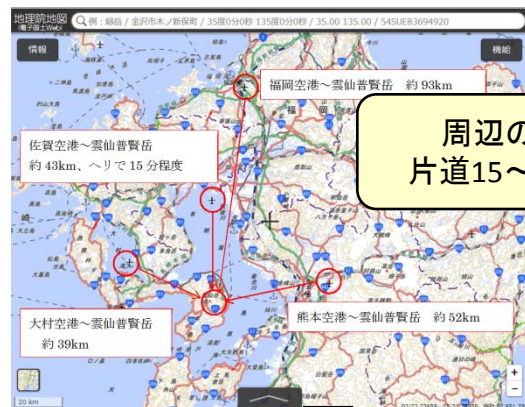
### ■ヘリ撮影の例

周辺の空港から  
片道15～30分で到達

- ①ヘリ撮: 天候さえよければ半日で撮影可能。感覚的に分かりやすい。
- ②3Dモデル: 1日～数日で作成可能。感覚的+ある程度定量的。

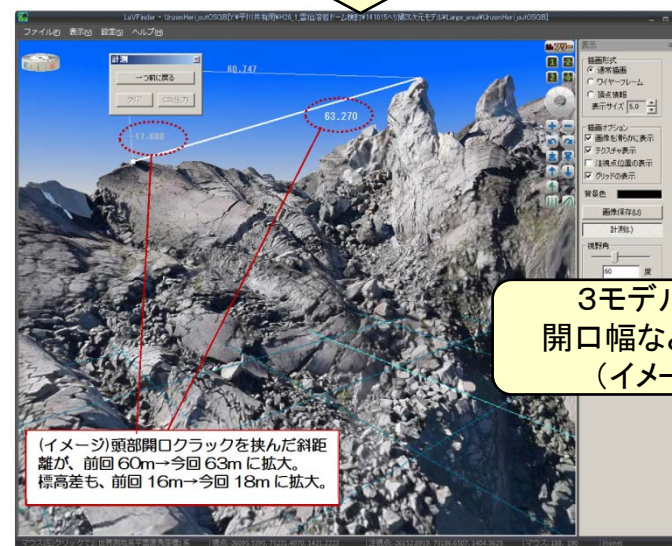
### ■3Dモデル作成の例

3モデル作成

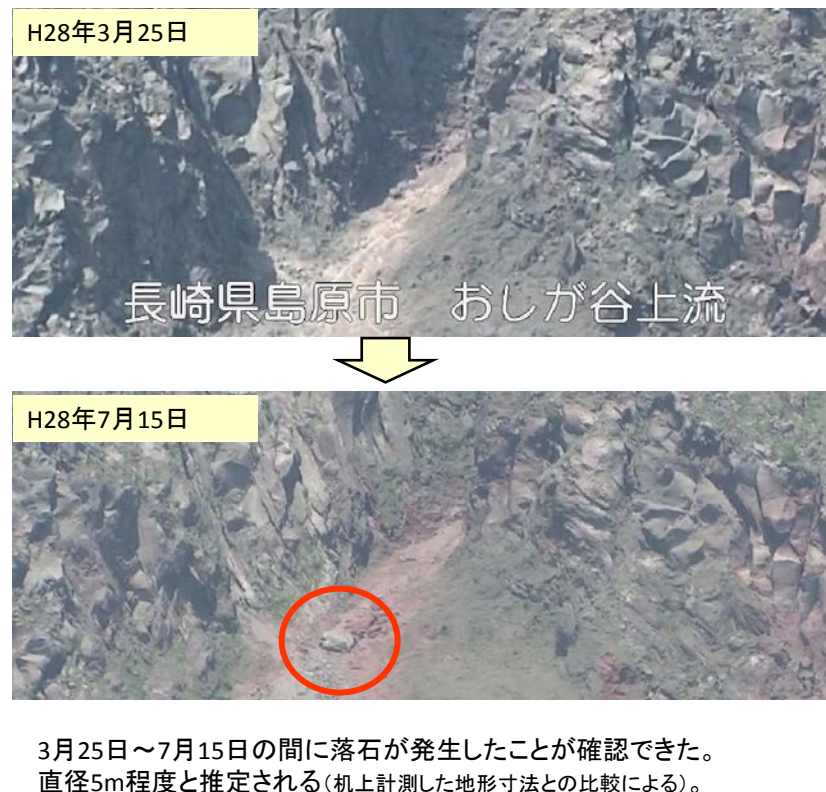
■超高感度カメラによる落石確認例

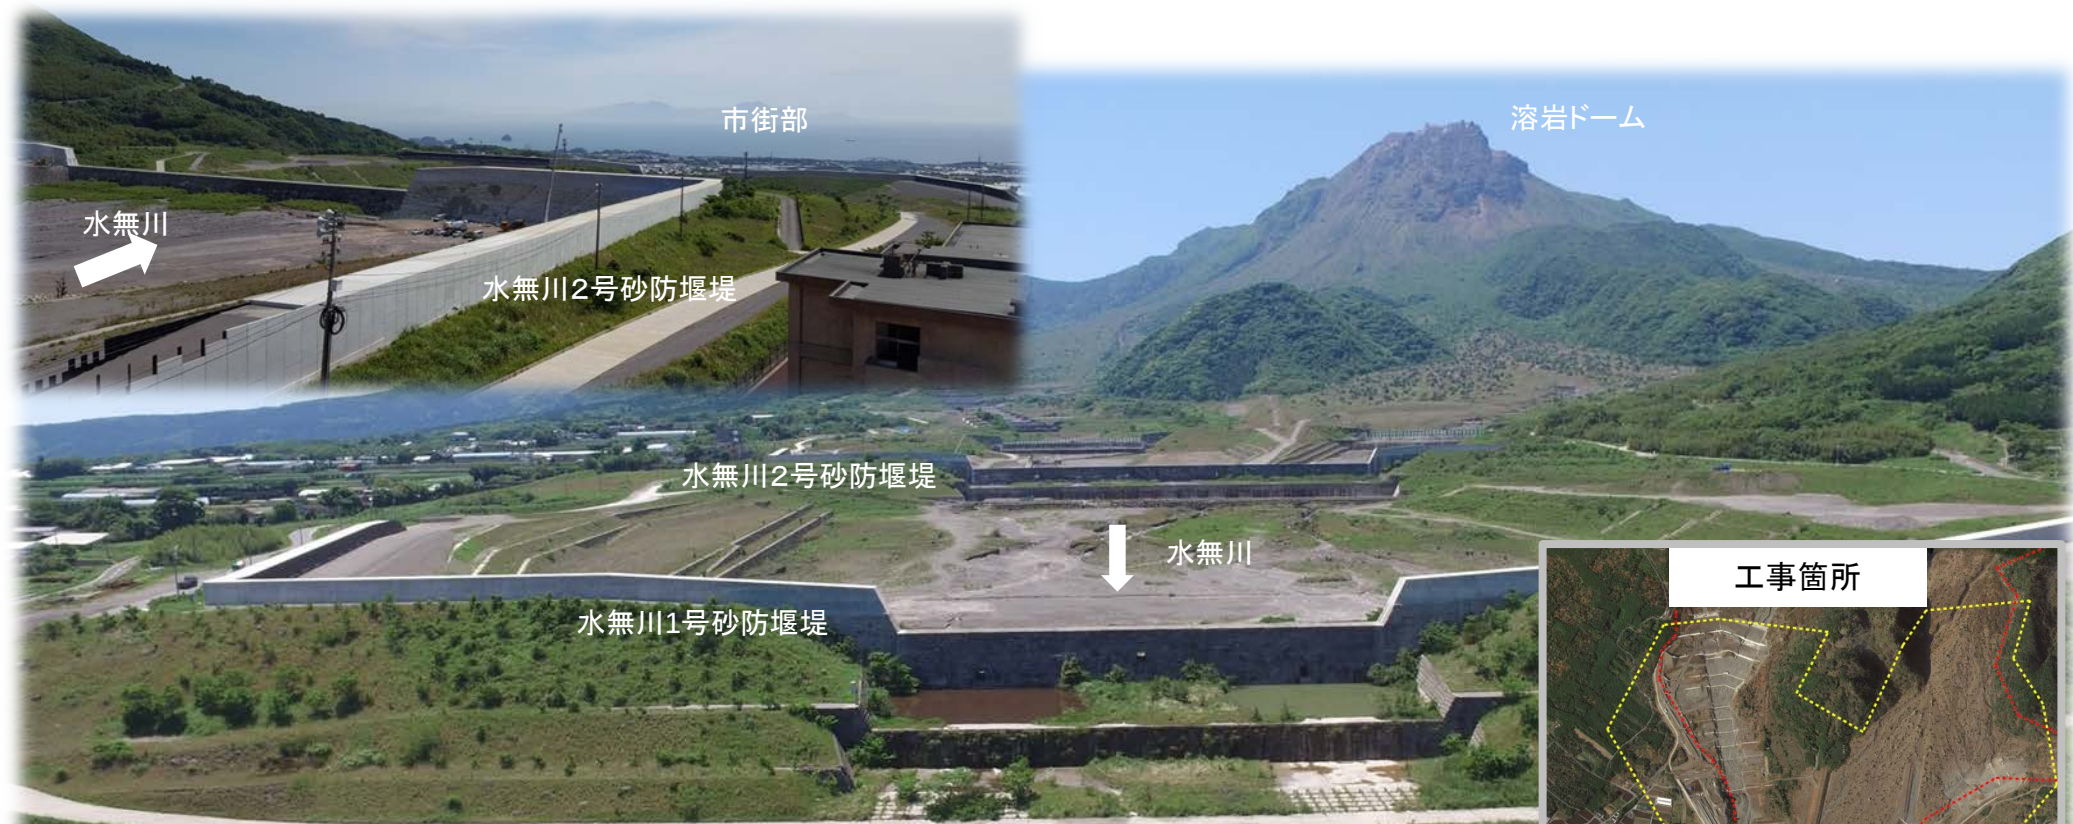
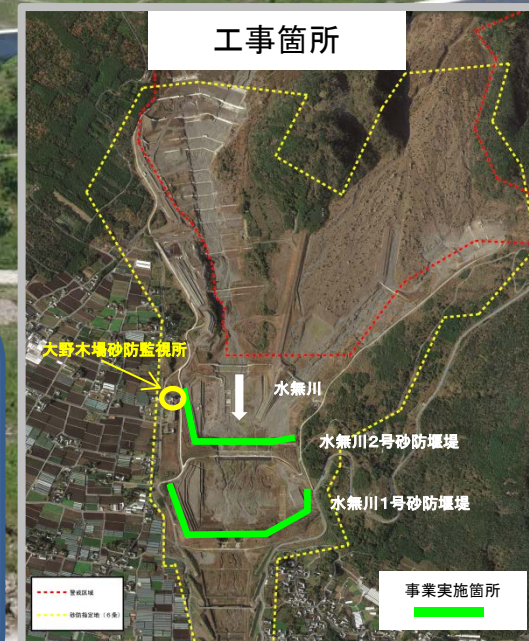
### 平成28年8月末現在の様子

- 事業完成年度:平成29年度末を目標
- 事業進捗率:約51%(H28.10末予定進捗率)  
(水無川砂防堰堤改築全体事業に対する)
- 現在の状況:溶岩ドーム崩壊対策として、平成27年度に砂防堰堤コンクリート部の4.5m嵩上げは概ね完了し、現在、水無川2号砂防堰堤の断面拡幅工事を実施中。
