「第6回 雲仙・普賢岳溶岩ドーム崩壊ソフト対策検討委員会」

雲仙・普賢岳溶岩ドーム崩壊ソフト対策検討委員会

第6回(平成28年度第2回) 雲仙・普賢岳溶岩ドーム崩壊ソフト対策検討委員会 討議資料

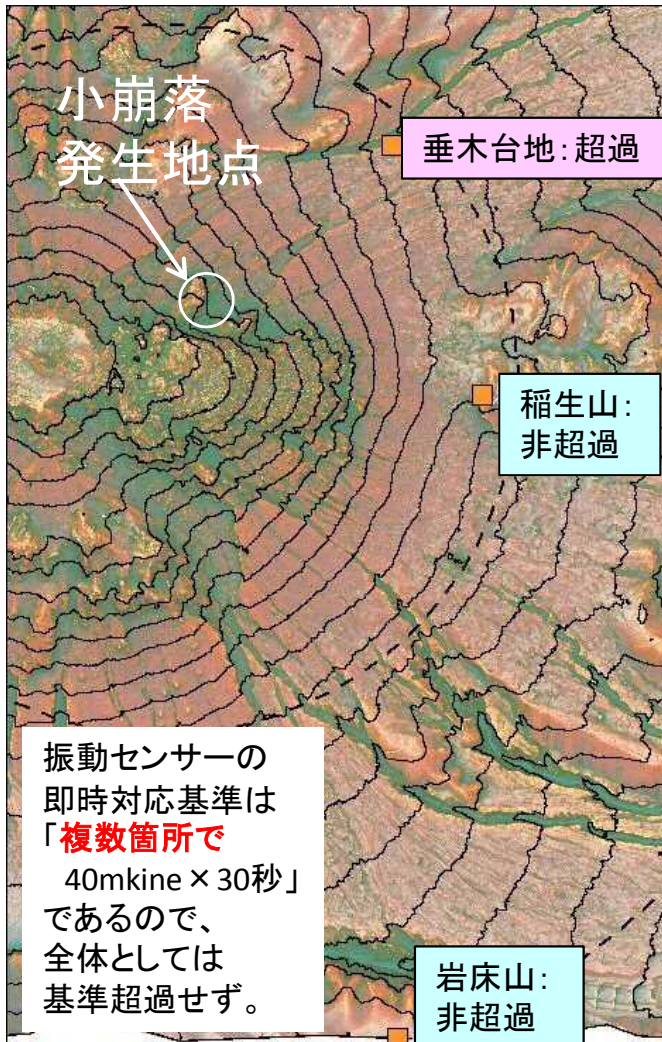
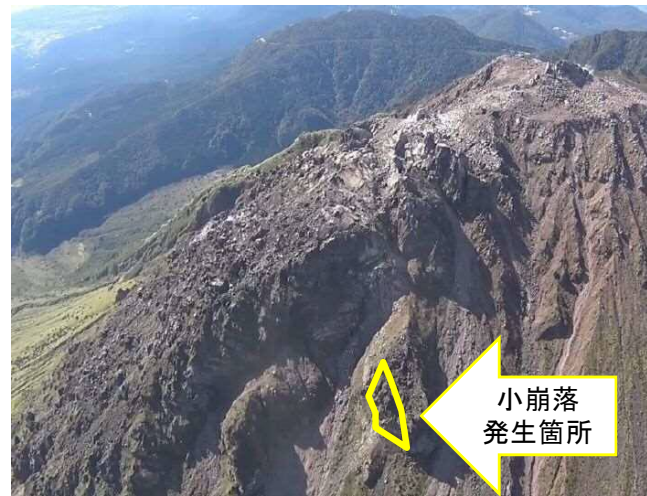
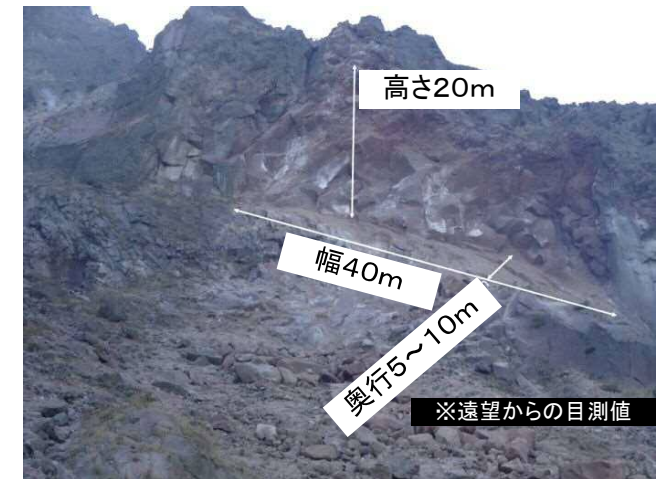
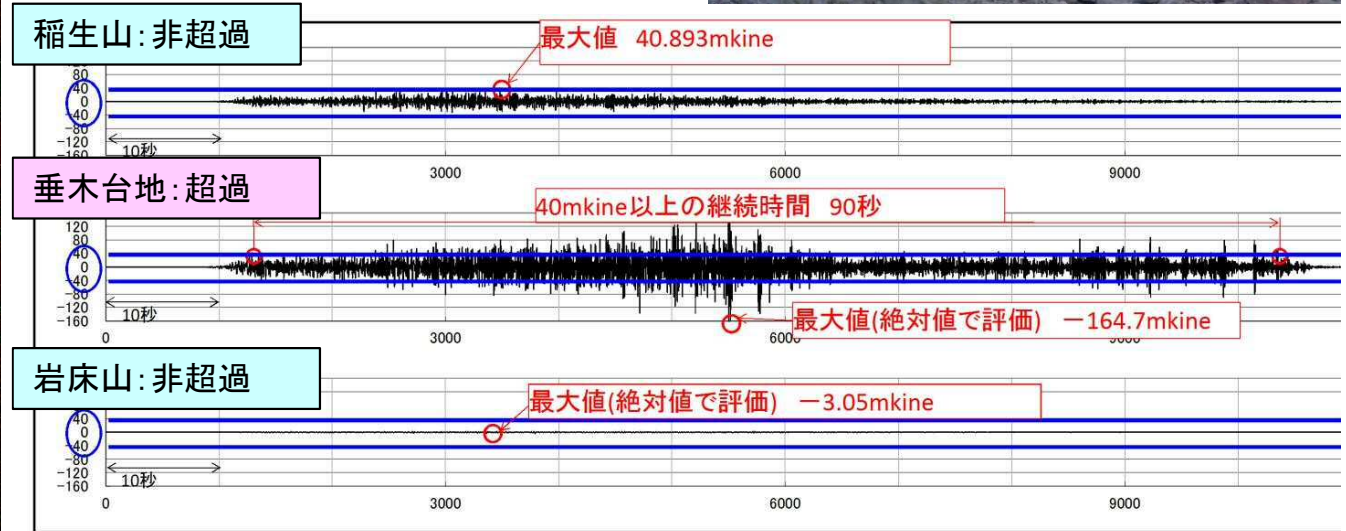
1.2 小崩落発生時の観測結果

- 11月2日、第11ローブ北側の斜面で約6,000m³の岩盤崩落発生。
- 振動センサー、光波測距、GBSARとも**暫定監視基準の超過はなし**。
- 小崩落時以外の長期的な変化傾向は、従来から大きな変化なし。

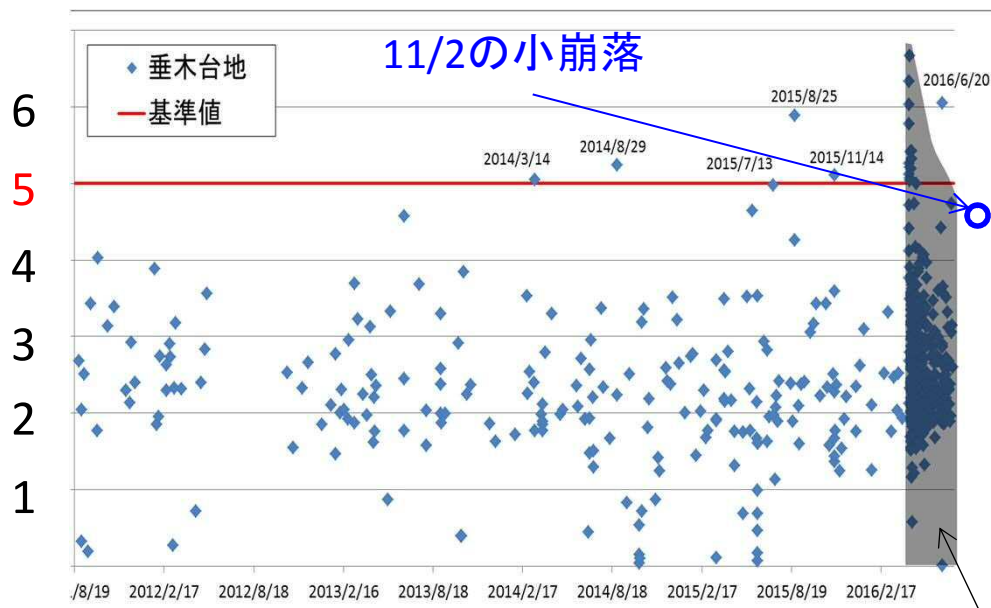
■ 振動エネルギー指標値の実績(垂木台地の例)

- 崩壊シナリオのパターン1・2に対応し、**2つの基準値**を設定。
 - パターン1(前兆を伴わない突発的な崩壊)
 - 振幅と継続時間による**現行基準**で判定(30秒で判定できる)
 - 【基準値】稲生山・垂木台地・岩床山・薊谷のうち複数で40mkine超が30秒以上継続した場合。
 - パターン2(前兆を伴う崩壊)
 - **振動エネルギー指標値**で判定(30分要するが、前兆があればより早期に判定できる)
 - 過去約4年半の振動データから、重要なケースは捉え、超過頻度は多くないレベルに設定。
 - 【基準値】稲生山・垂木台地・岩床山・薊谷のうち複数で振動エネルギー指標値5を超過した場合。

網掛け部は熊本地震等

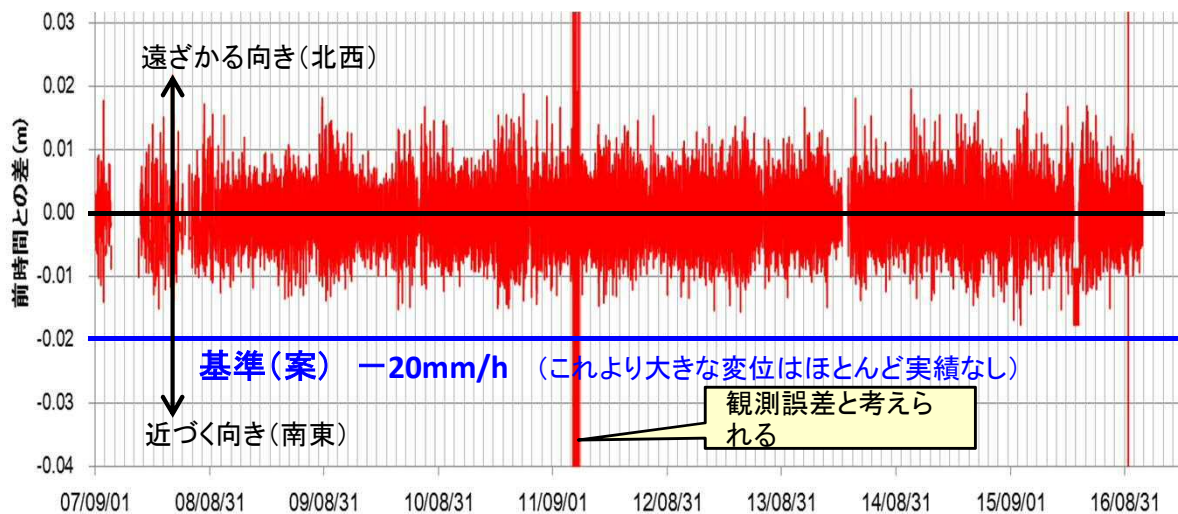
■斜距離の前時間との差の実績(大野木場-P3の例)

- 過去の**毎時観測**データから1時間毎の斜距離変化を算出した結果、**-20mm/h以下は極めて稀**であることを確認。
- ノイズや欠測が比較的多いので**AND条件で誤検知を防ぐ**。
- 監視局2地点、プリズム12地点で多くの組み合わせがあるが、「両方の監視局との間で一定以上の値を観測」が、2つ以上のプリズムについて成立した場合だけを、基準値超過と判定する。

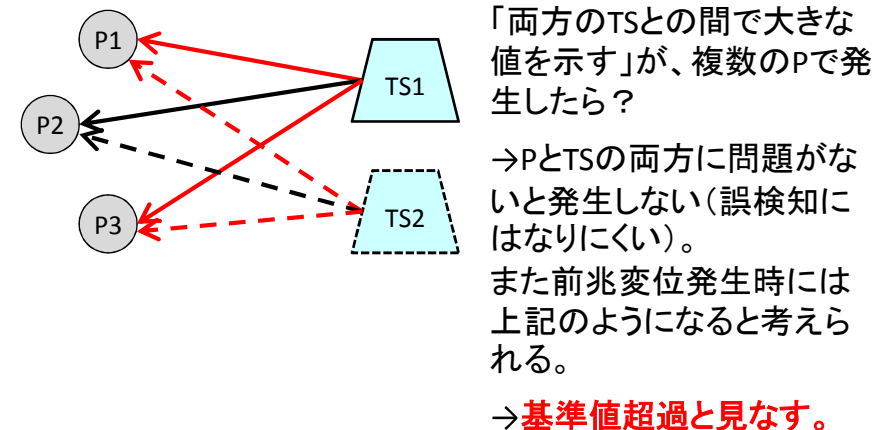
■プリズム(P)と監視局(TS)のAND条件の考え方

【基準値】毎時観測データを用いて、
「同一のプリズムから両方の監視局までの斜距離変化が
-20mm/hを超過」
が、2つ以上のプリズムについて成立した場合。

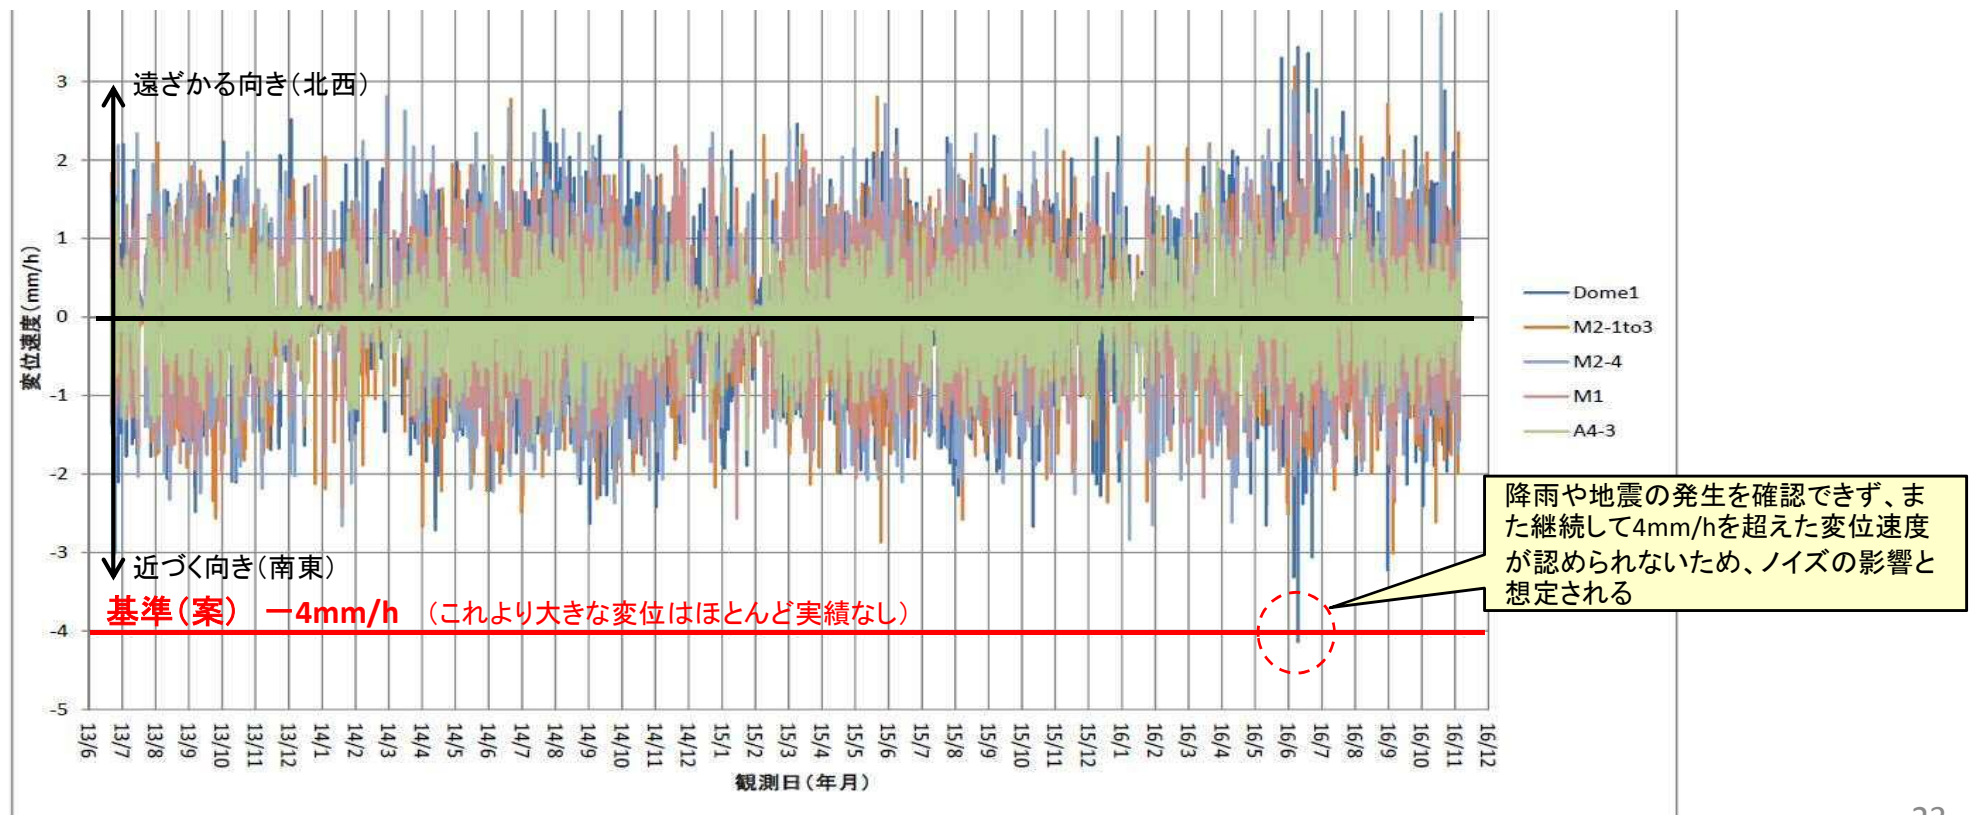
- 観測毎(7分毎)の結果ではばらつきが大きいいため、1時間平均した変位速度を使用し、過去に例の無い変位速度を基準値とする。 → -4mm/h 超は1回しかなく、また継続していない。
- 判定に用いる観測対象ブロックは、短期・長期と同じ末端の4ブロック。(A4-3, M1, M2-4, M2-1to3)

【基準値】 末端4ブロックのいずれか1つにおいて、1時間平均した変位速度が、2回*以上連続して -4mm/h を超過した場合。

※1時間平均値であるが、7分毎に観測される。

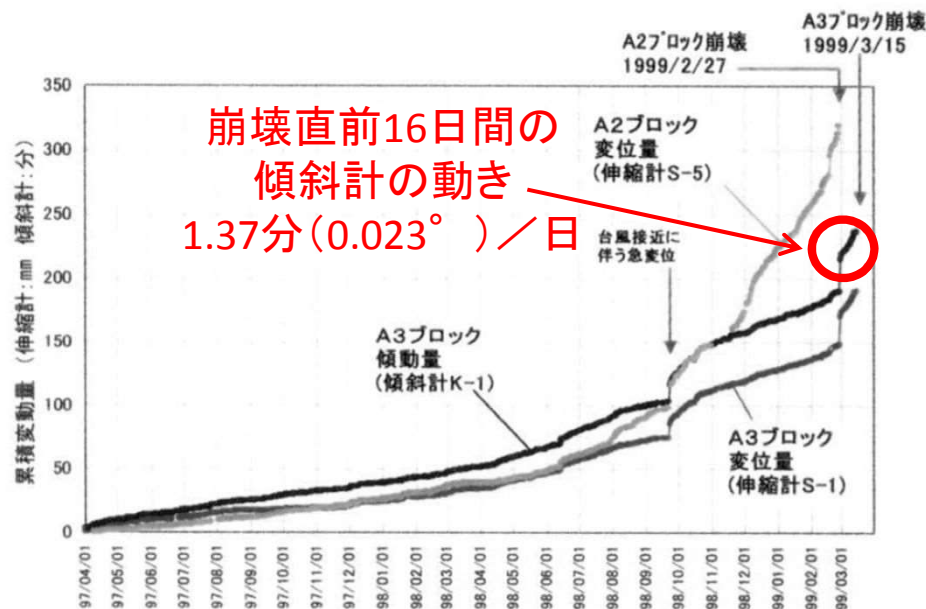
■ H11年天鳥橋(和歌山県)の岩盤崩壊前の累積変動量

出典: 門間ら(2002), 岩盤崩壊モニタリング箇所での転倒崩壊に至るまでの変位挙動の計測例, 地すべり39-1

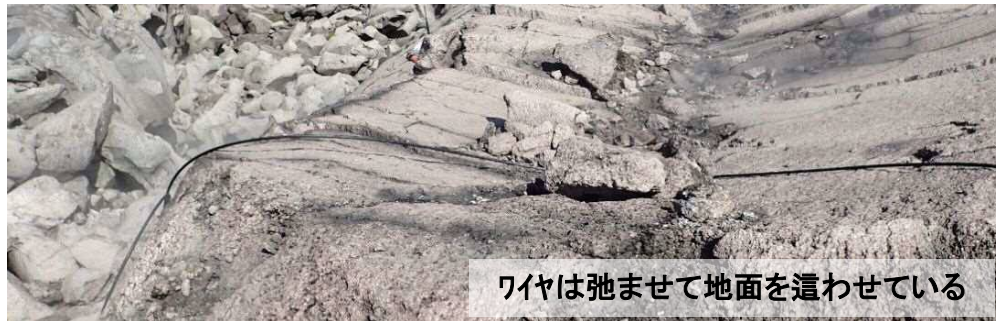
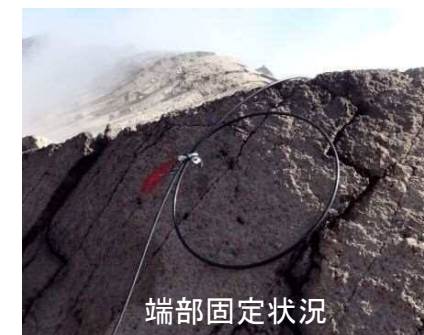
- 基本的には、切断したらロープが崩壊したと考える。
- しかし落石等で切断する可能性もあるので、誤検知防止の観点から、2本のセンサー切断をAND条件とする。

【基準値】 2箇所とも切断した場合。

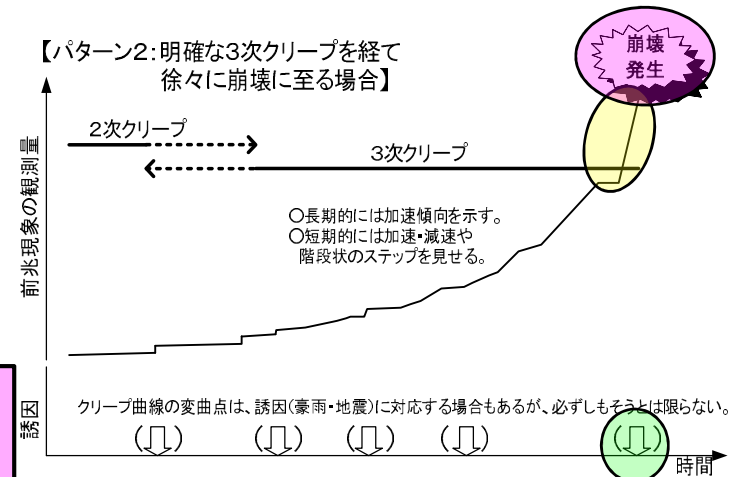
(2) 即時対応基準における超過判定フローの方針

- 前兆がある場合(パターン2)にはできるだけ早く検知する。しかし30分~1時間の変位速度を使用するため、それだけでは前兆が無い場合(パターン1)には対応できない。
- 前兆がない場合(パターン1)への備えとしては、リアルタイムで検知できる機器を使用。
- 「誘因の検知」「前兆変位の検知」「大規模崩壊の検知」に着目し、いずれかを検知したら基準超過と判定するフローとする。そのために、各観測機器の基準値がどれに対応するかを明確化。

誘因の検知

前兆変位の検知

大規模崩壊の検知

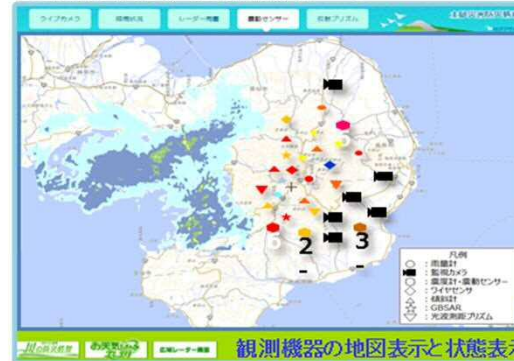
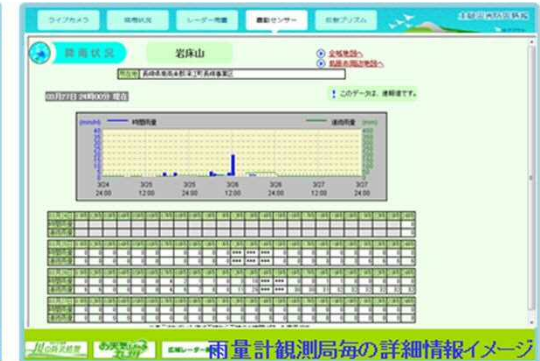
■WEBブラウザでの閲覧イメージ

即時	短期	長期
震度計	・震度4以上		
振動センサ	・3.5m/s超過10秒以上 (土石流) ・40m/s超過30秒以上 (溶岩ドーム崩壊)		
光波プリズム	前観測値との差-2cm超過	100日間回帰直線からの乖離が-4cm超過 又は、2回(2日)連続して-2cm超過	100日間の回帰直線の傾き-0.3mm/日超過
GBSAR	継続して-4mm/h超過	-2.9mm/2日超過	-5cm/年超過
雨量計		連続雨量200mm超過	連続雨量200mm超過
ワイヤセンサ	切断		
傾斜計	○度以上	○度以上	○度以上

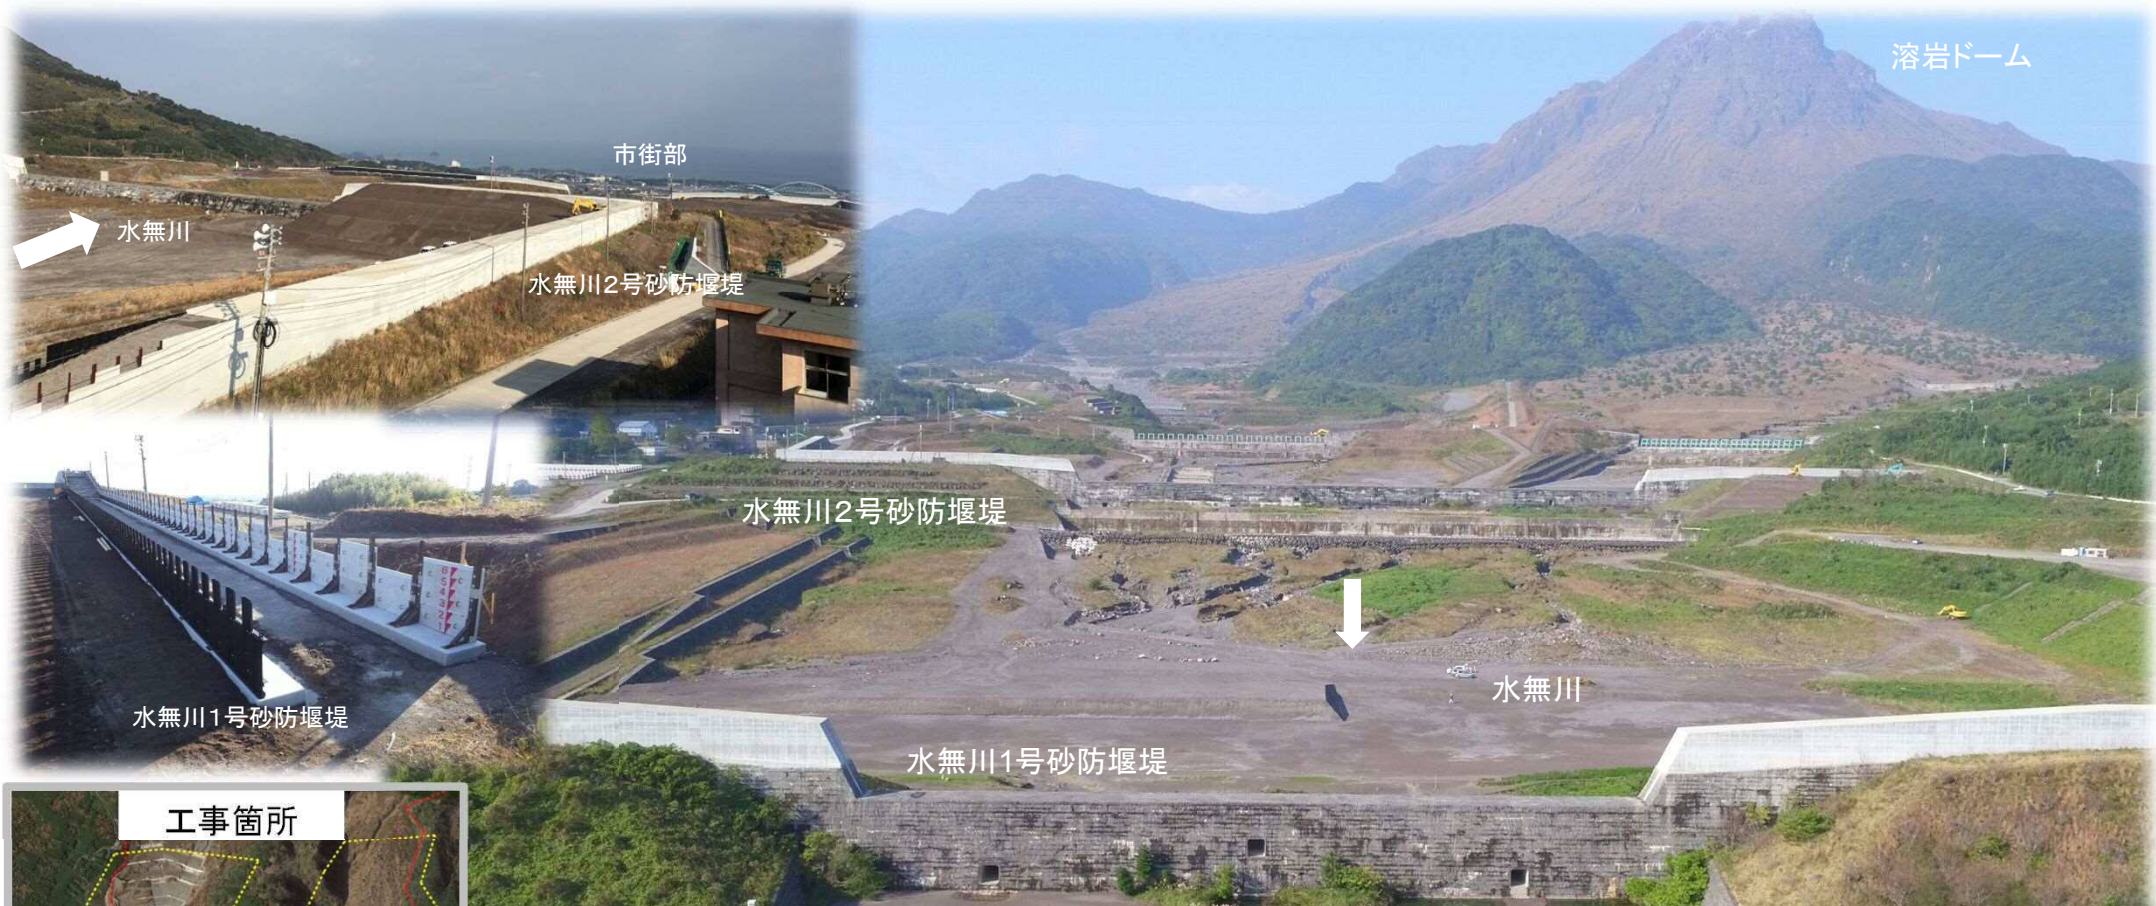
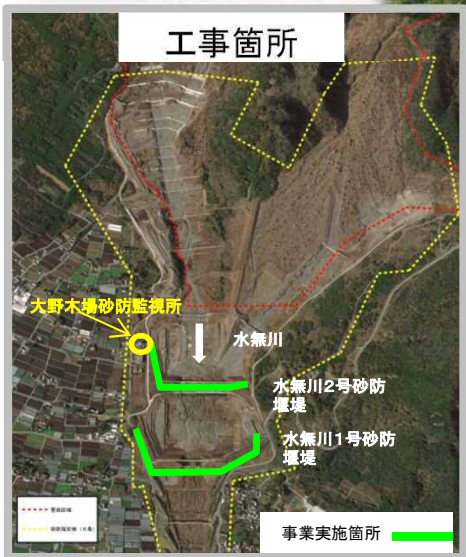
3.3 ハード対策(砂防堰堤嵩上げ)の進捗

平成28年12月末現在の様子

- 事業完成年度:平成29年度末を目途
- 事業進捗率:約67%(H29.3末予定進捗率)
(水無川砂防堰堤改築全体事業に対する)
- 現在の状況:溶岩ドーム崩壊対策として、平成27年度に砂防堰堤コンクリート部の4.5m嵩上げは概ね完了し、水無川2号砂防堰堤の断面拡幅工事も終え、水無川1号砂防堰堤の袖部の嵩上げの残りと、緩衝盛土の施工中。
