「第7回 雲仙・普賢岳溶岩ドーム崩壊ソフト対策検討委員会」

雲仙・普賢岳溶岩ドーム崩壊ソフト対策検討委員会

第7回(平成29年度第1回) 雲仙・普賢岳溶岩ドーム崩壊ソフト対策検討委員会 討議資料

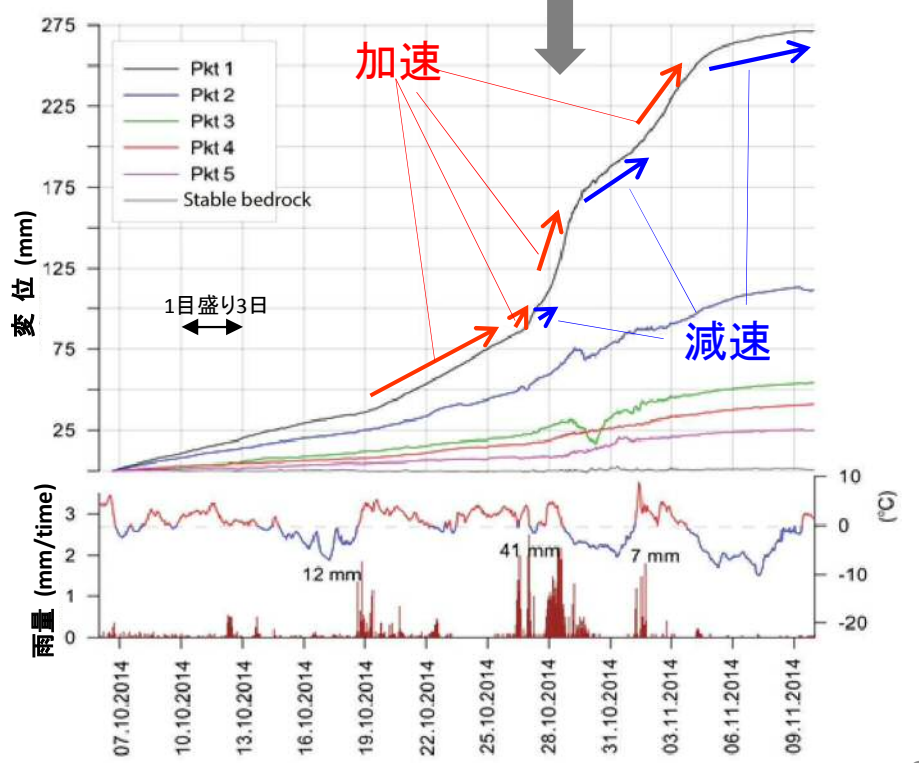
ある岩盤すべりの変位の実例

・移動部面積6000m²程度。
 ・計測はGBSARによる。
 ・結果的には崩壊せず。

最大速度80mm/day以上を記録。崩壊間近と予想された。
 ※住民は数日前に避難済み。

出典: L. H. Blikra and L. Kristensen (2016): Monitoring a rockslide in development, Interpraevent 2016, Extended Abstracts, p. 158-159.

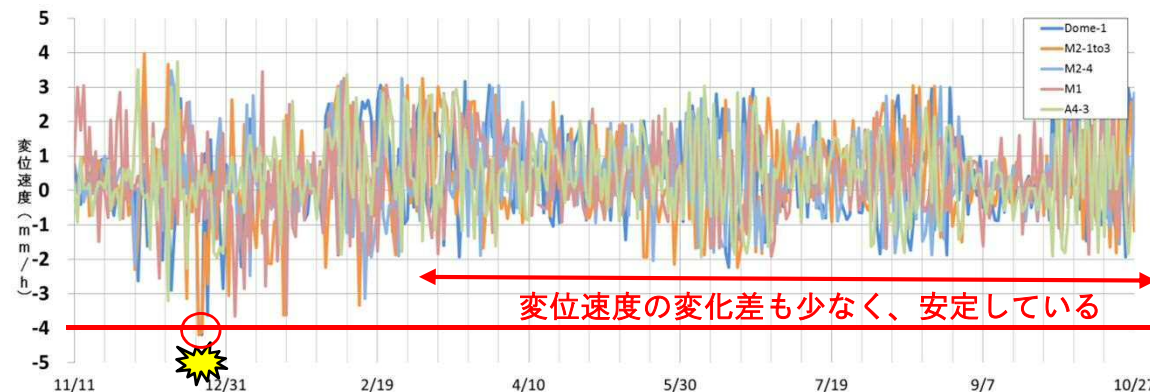
GBSAR（例）

短期対応基準を下回る状態が継続し、各ブロックの変位速度変化も調和的に推移している。

短期対応基準：末端4ブロックのいずれか1つにおいて、1時間平均した変位速度が、2回以上連続して-4mm/hを超過した場合。

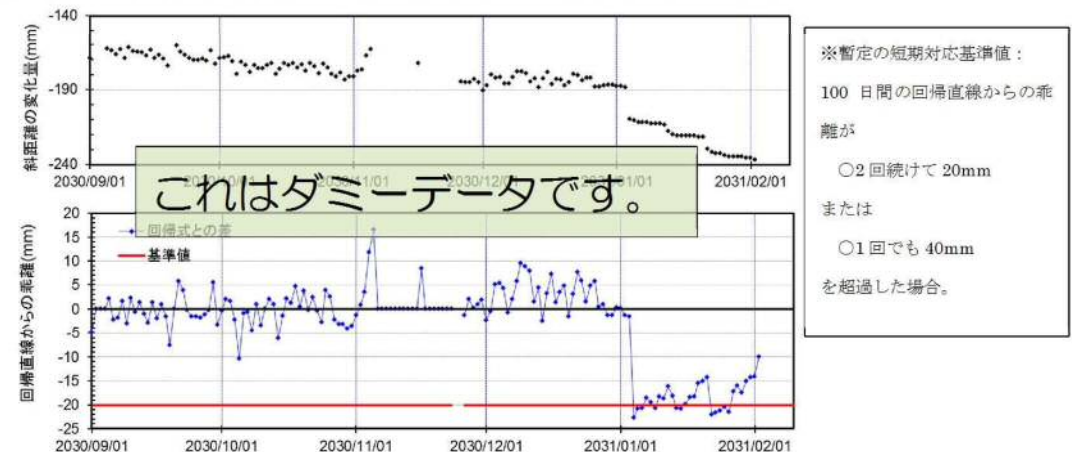
図 光波測距儀～反射プリズムの距離の変化と、回帰直線からの乖離量

山腹の2箇所に設置した光波測距儀によって、溶岩ドーム付近の13箇所に設置した反射プリズムまでの距離を計測しています。その結果によると、暫定の短期対応基準値を超過する状態が〇月〇日～〇月〇日にかけて発生し、その後も断続的に発生しています。

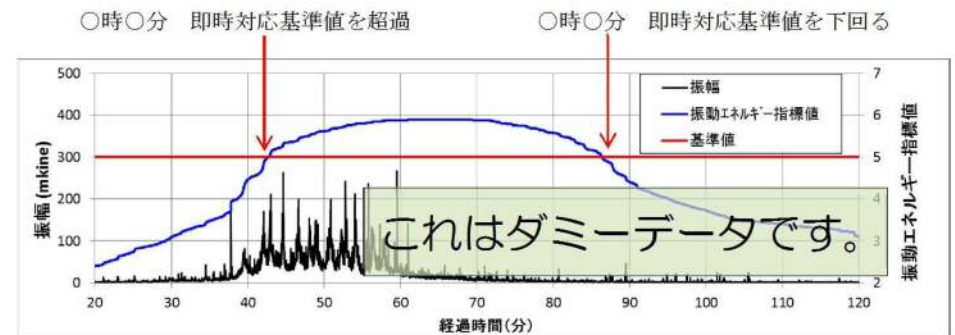
図 振動センサー(〇〇地点)で観測された振幅と振動エネルギー指標値(〇年〇月〇日〇時〇分～〇時〇分)

〇月〇日〇時〇分ごろから、〇〇地点の振動センサーにおいて大きな振幅が連続的に観測され、〇時〇分に、暫定の即時対応基準値を超過しました。しかしその後は振幅が次第に低下し、〇時〇分に基準値を下回りました。その後、基準値を上回る振動は確認されていません。

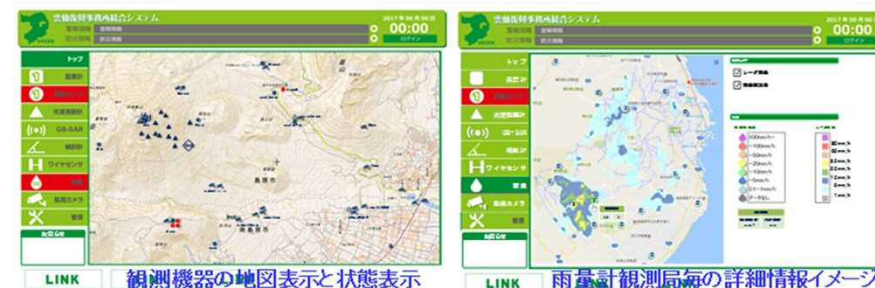
■ WEBブラウザでの閲覧イメージ

- 暫定基準値を超えるデータが観測された場合、システムから即時にメール通報する。
- 通知先は国土交通省職員および県、市などの防災関係者。(将来的には地域住民への配信も可能)

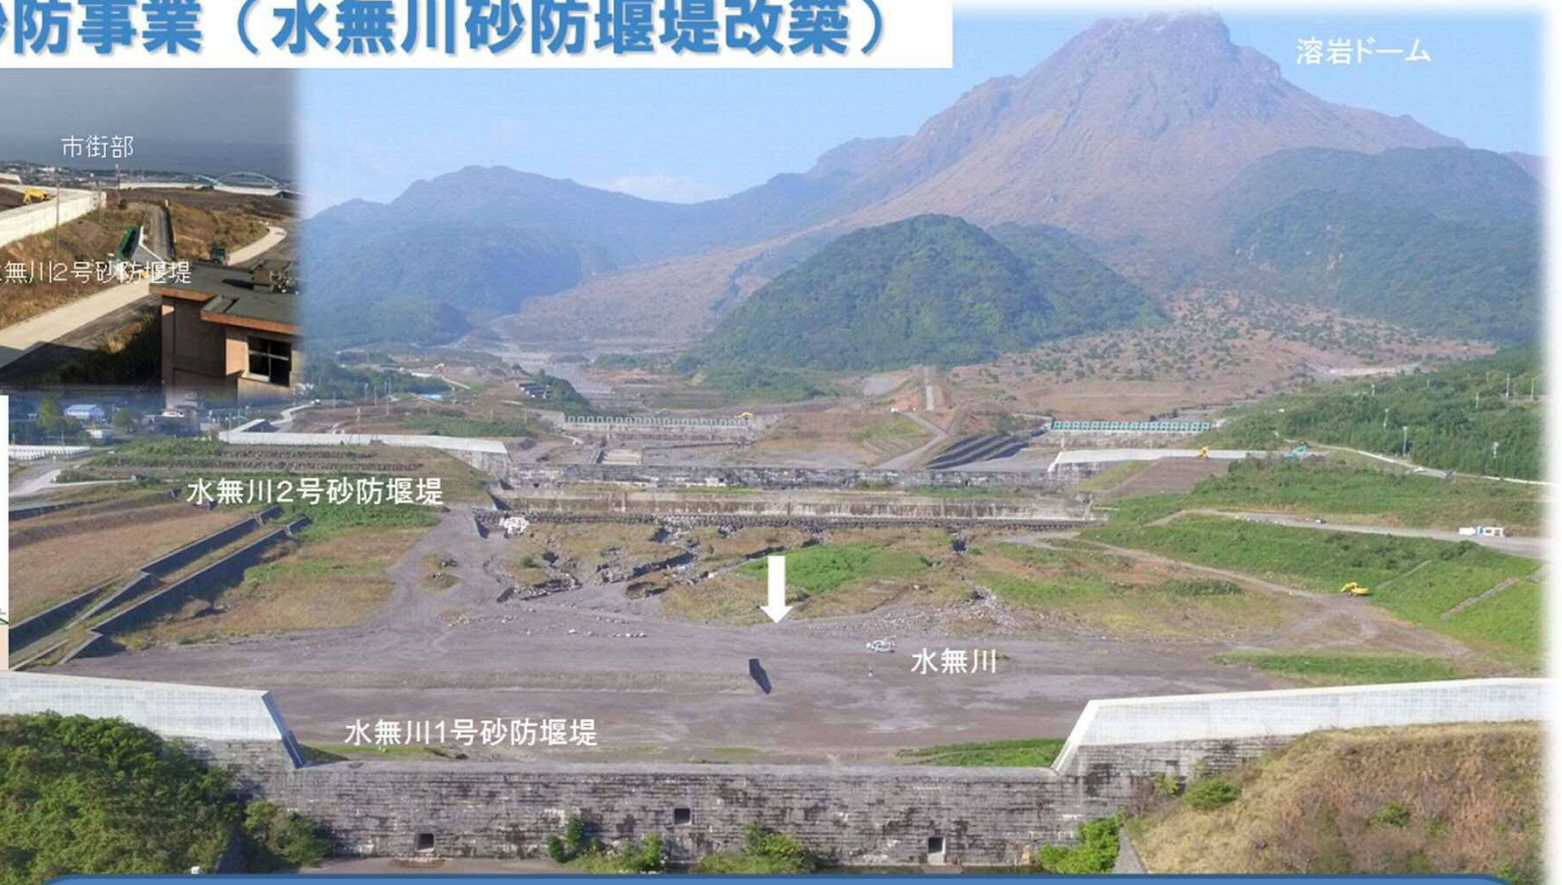
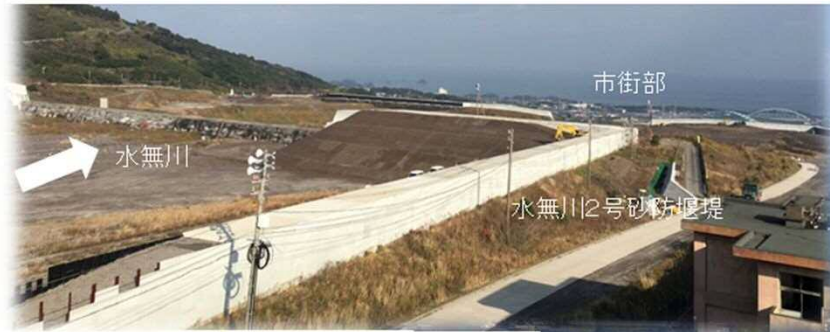
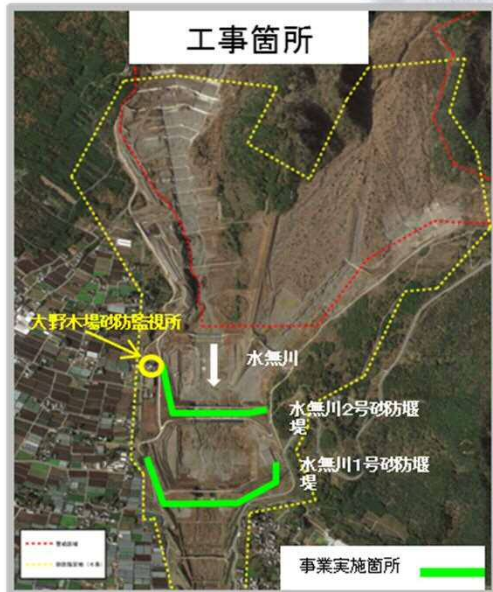
平成29年3月末現在の様子

5.3 ハード対策の進捗 ～水無川砂防堰堤の嵩上げ

- 事業完成年度：平成29年度末を目標
- 事業進捗率：約67%（H29.3末進捗率）
（水無川砂防堰堤改築全体事業に対する）
- 現在の状況：溶岩ドーム崩壊対策として、平成28年度末に砂防堰堤コンクリート部の4.5m嵩上げは概ね完了し、平成29年度は主として、緩衝・修景盛土の施工を行う。
