「第8回 雲仙・普賢岳溶岩ドーム崩壊ソフト対策検討委員会」

雲仙・普賢岳溶岩ドーム崩壊ソフト対策検討委員会

第8回(平成29年度第2回) 雲仙・普賢岳溶岩ドーム崩壊ソフト対策検討委員会 討議資料

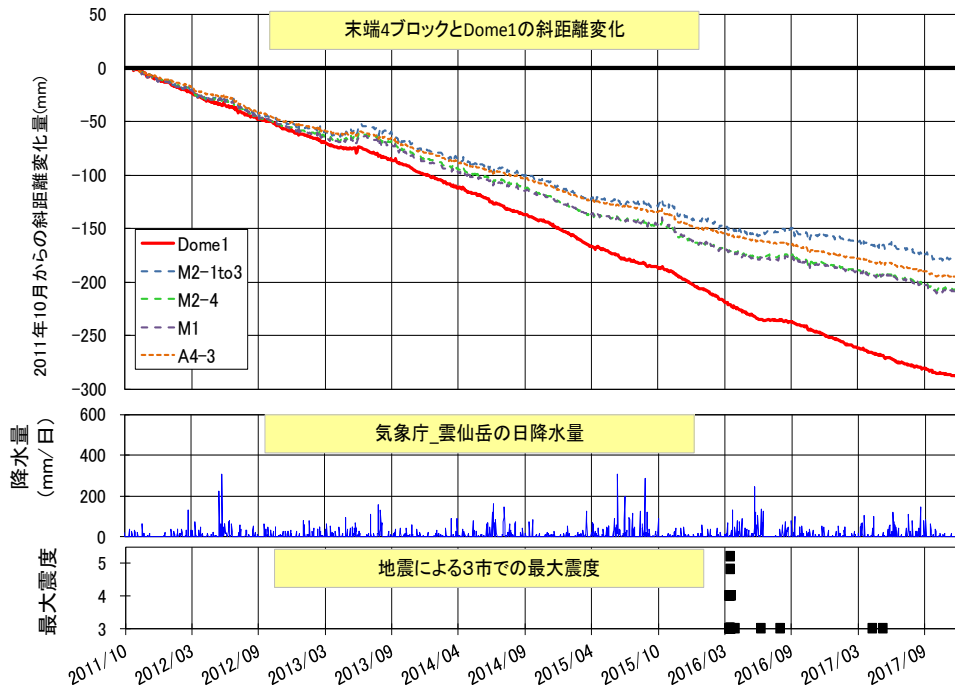
■長期的な斜距離変化(図2)

- 長期的な変化傾向は、従来から大きな変化なし(図2)。
 - ・ 末端4ブロック(破線)で3~3.5cm/年、上部のDome1(実線)で5cm/年程度。
 - ・ 地震や降雨と明確な応答はみられない。
- 変位速度はDome1で速く、CRで遅い(図3)。
光波測距と整合的である。

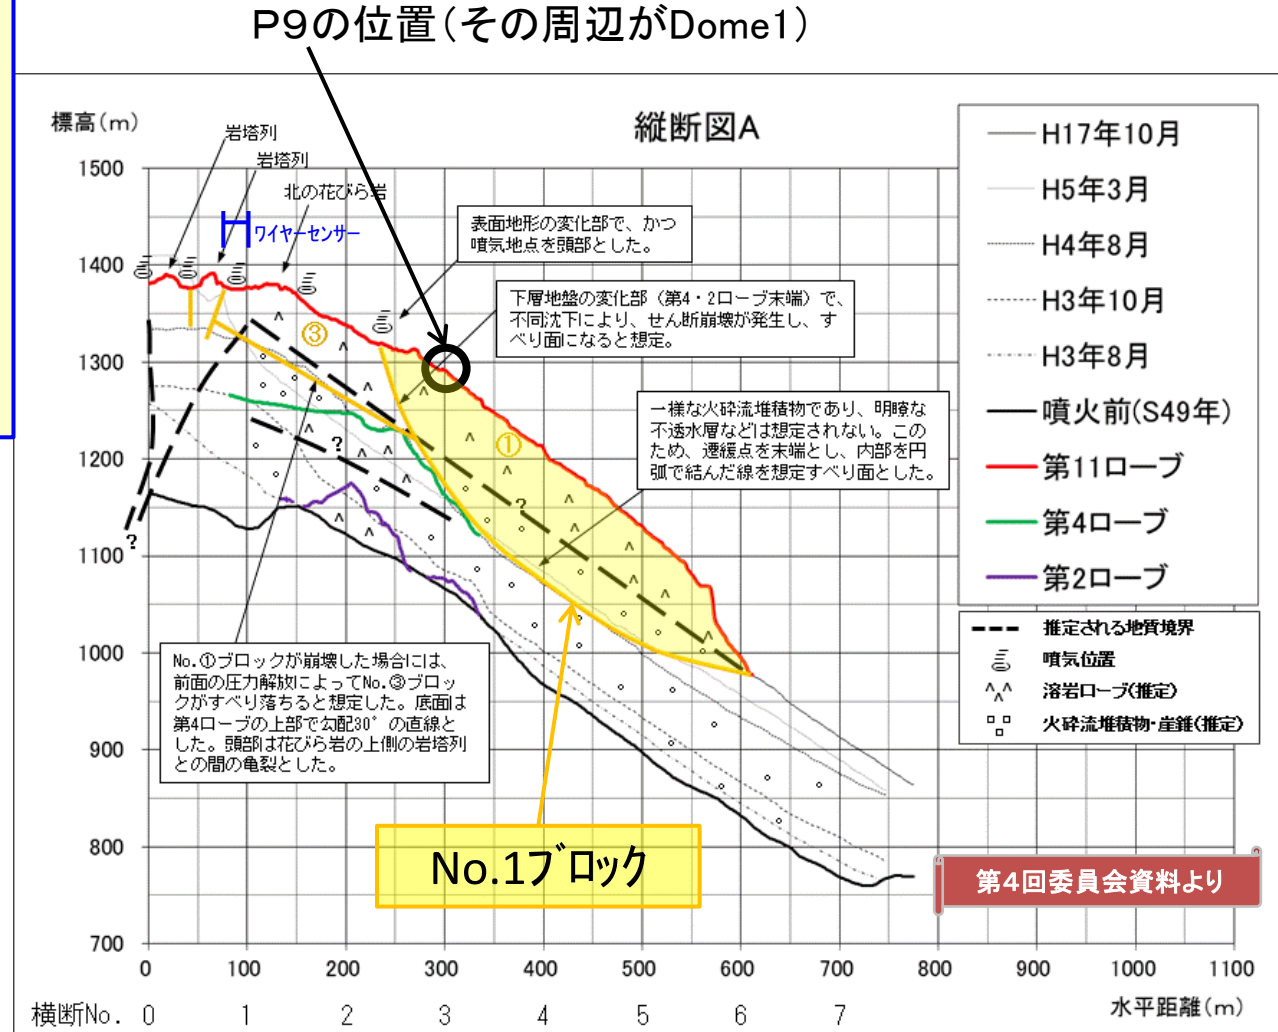
考察：P9と想定崩壊ブロックとの関係

- P9は、第4回委員会で示した想定ブロック(別冊資料p6参照)のうちNo.1の頭部に位置する。
- No.1ブロックは、火砕物堆積厚の差による不同沈下によって頭部が沈降すると想定したものである。P9の動きは、この想定と整合的である。

- No.1~No.3のブロック区分と縦横断図の例を示す。
- No.1とNo.2は、火砕物堆積厚の差による不同沈下によって頭部が破断すると想定。
- No.3は、脚部=No.1が消失した場合に上部岩盤だけすべり落ちると想定。

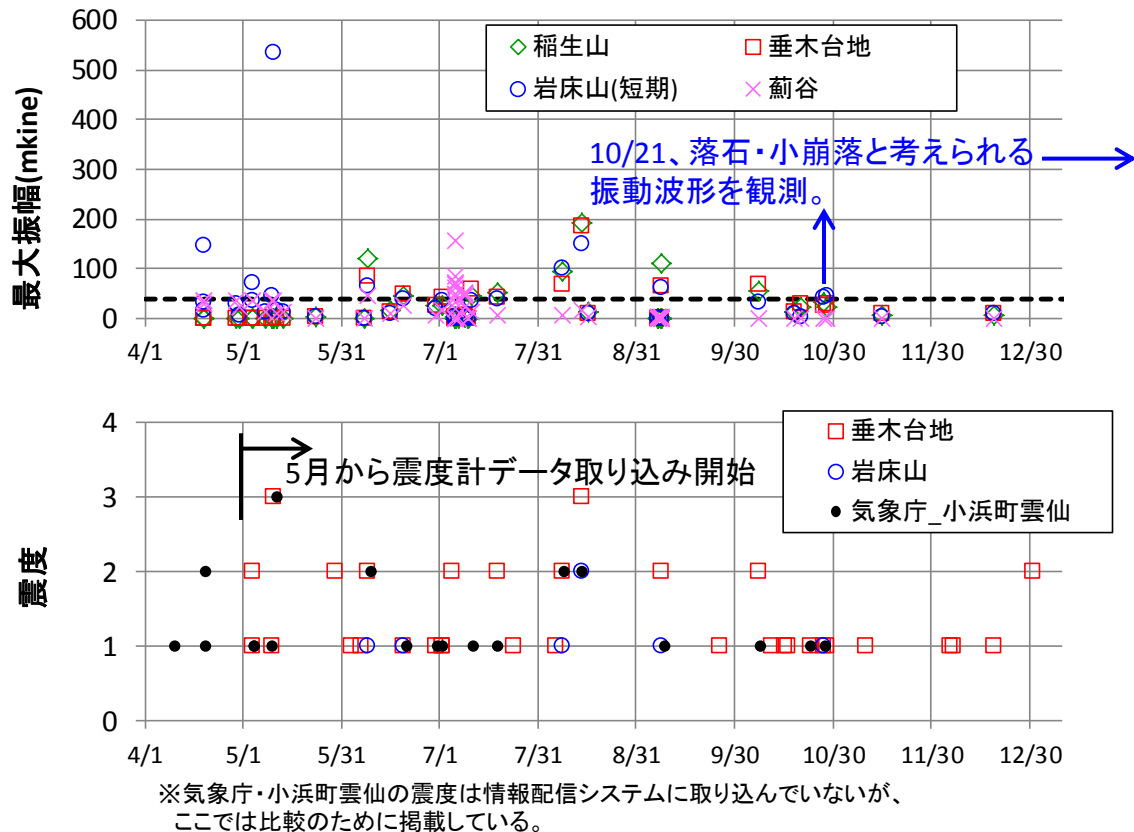
■ 振動センサーと震度計による観測結果時系列 (H29年4月1日～H30年1月10日)

- H29年4月から情報配信システムに順次データ取り込み。5/31に正式稼働開始。以降、「10mkine超×10秒超」の場合に波形を記録している。
 - 1/11までに72回記録。内訳は、地震で30回、落石・小崩落で1回、エラー(ノイズ)で41回。
- 落石・小崩落では40mkine未満。
- 「40mkine超×30秒超」の実績はなし。
- 振動センサーと震度計、および気象庁の震度情報は概ね対応している。

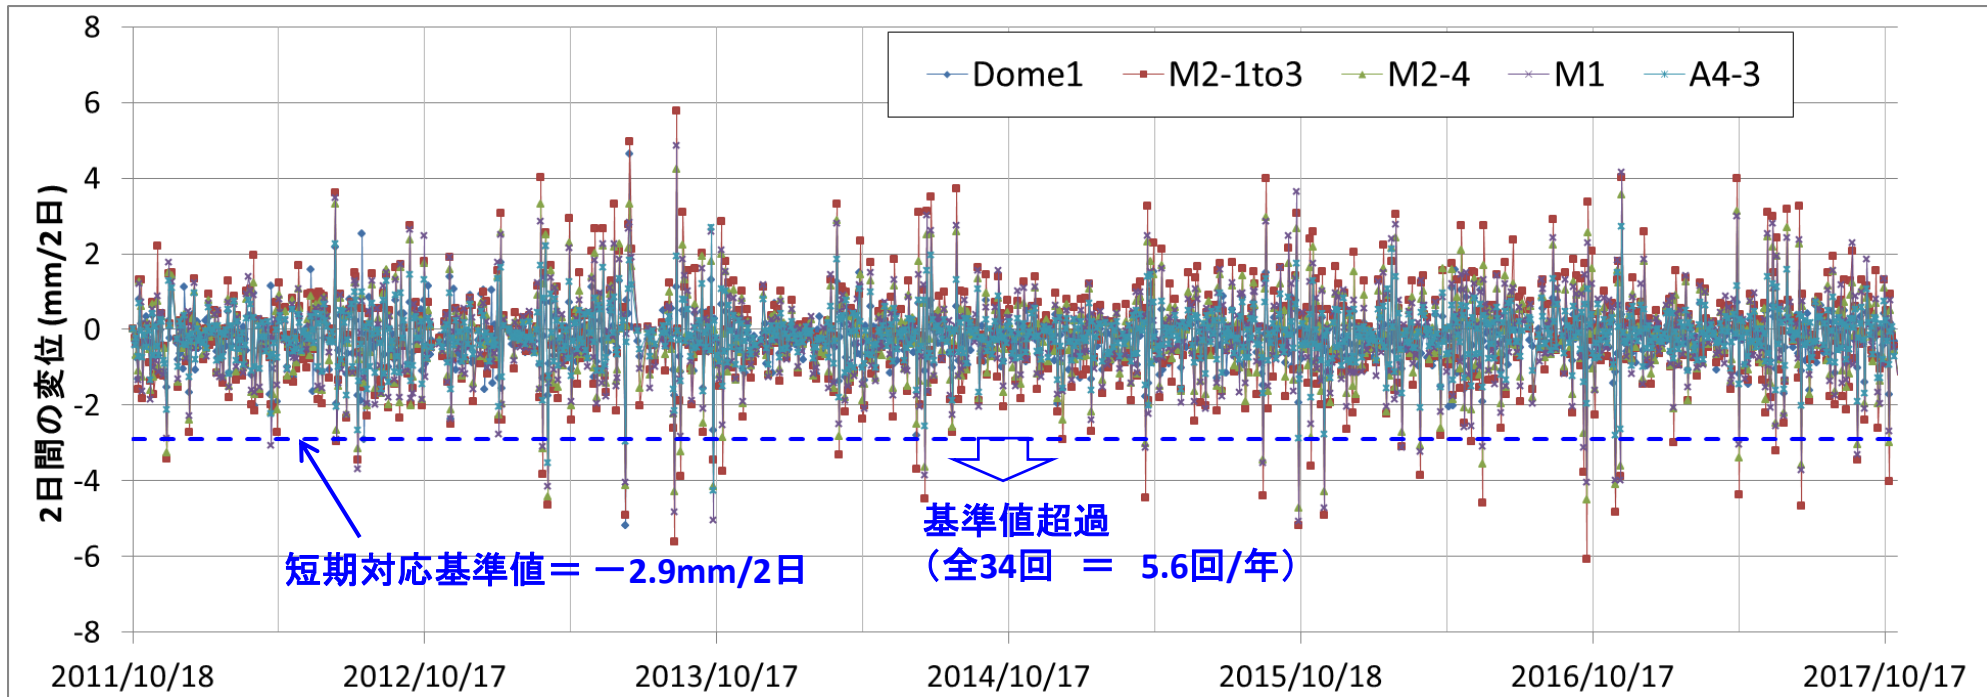
■ GBSARによる計測ごと(2日間)の変位量の推移

- 光波測距のプリズムP9と同様に、遷急線付近で変位速度の大きいDome1を監視対象に加える。
- 超過頻度が5.6回/年とやや多い傾向である。
- しばらくデータ蓄積を行うこととし、**基準値の変更は行わない**。

解析対象期間: 2011/10/18-2017/11/2

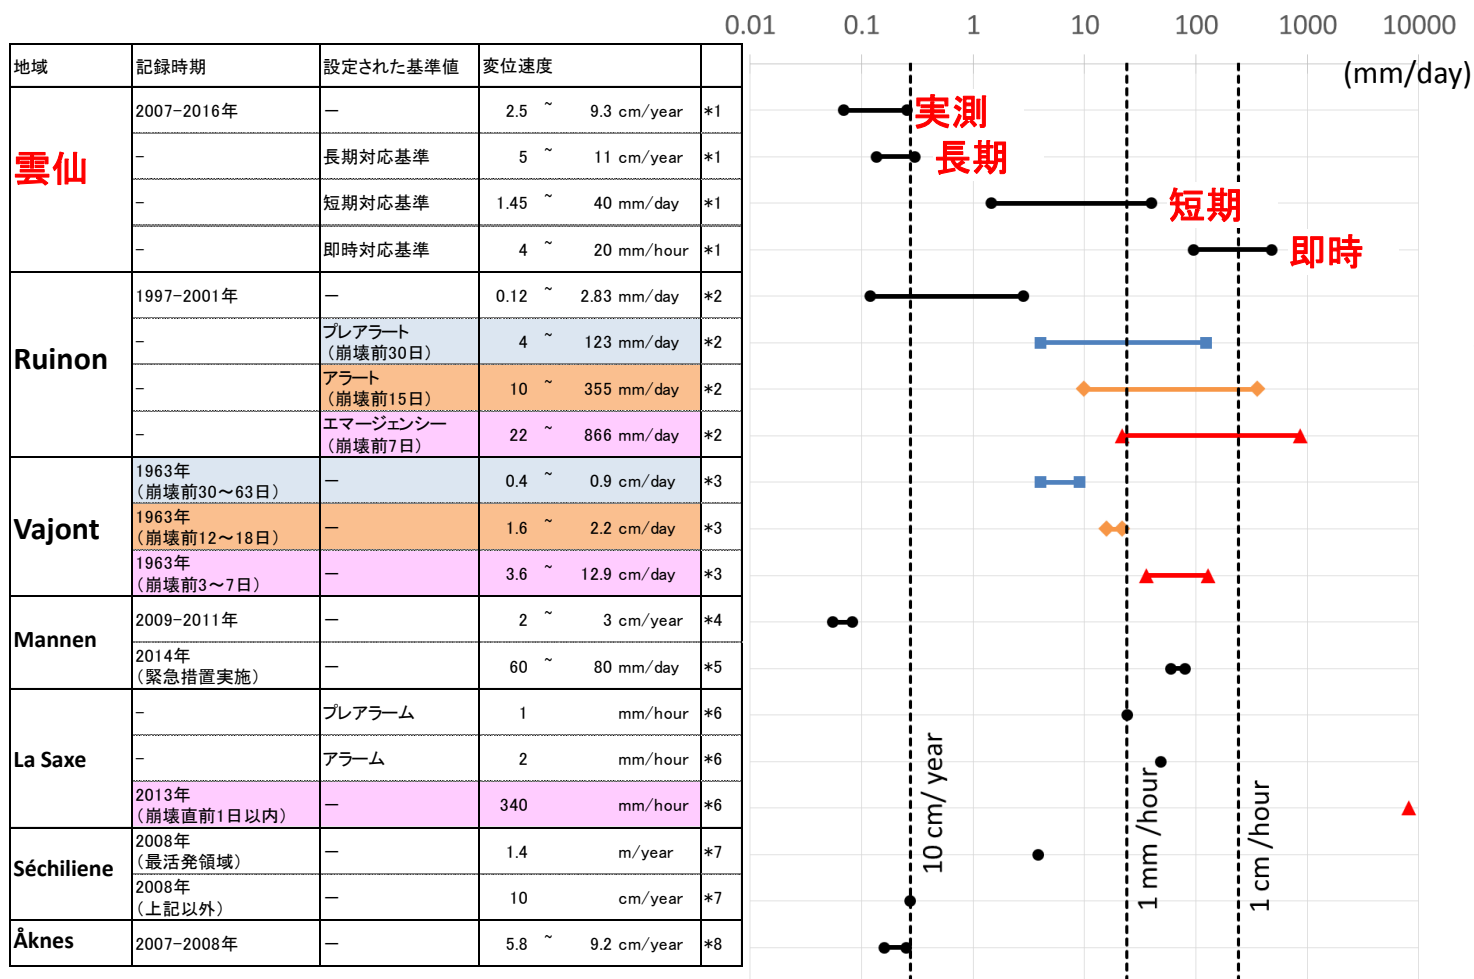
参考：他事例との変位速度の比較

● 雲仙の変位速度(実測および基準値)を、海外の大規模岩盤すべりと比較した結果、同等のレベルである。

- いずれも監視対象の規模は $10^6 \sim 10^8 \text{m}^3$ であり、雲仙と同等である。(ただし必ずしも対象斜面全体がその速度で移動したり崩壊した訳ではない。)
- 雲仙の現在の移動速度および長期基準は、他と比較して同等かやや遅い方である。
- 雲仙の短期基準は、Vajontの実測速度やRuinonの基準値と比較して不自然ではない。
- 雲仙の即時基準は、Vajontの崩壊数日前より高いレベルにある。もし誤差でなく実際にこの変位速度が発生した場合には、極めて危険な状態である可能性がある。

※Vajont: 1963年、イタリア。パイオン・ダムで2億 m^3 を超える巨大岩盤すべりが発生してダム湖に流入し、津波がダムを越流した。これにより2000人前後の犠牲者が発生した。

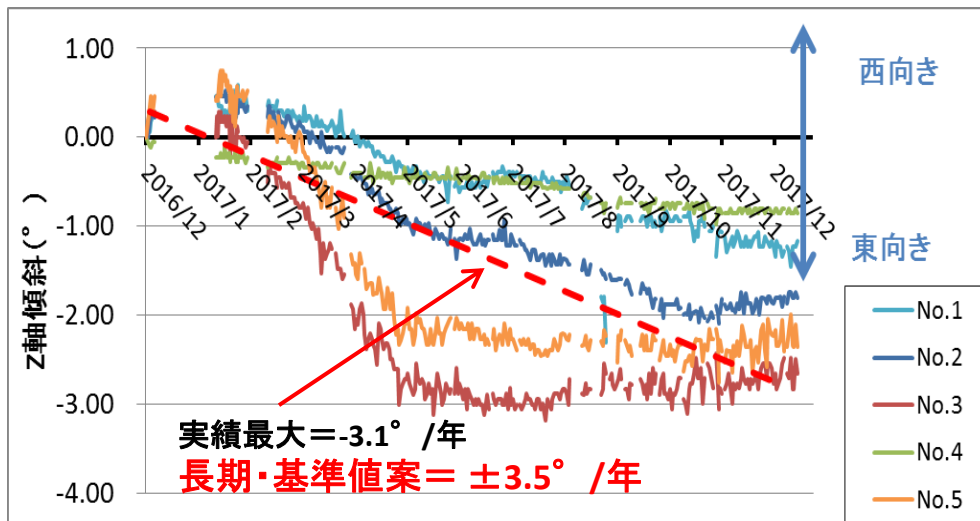
■ 東西方向の傾斜変化と平均変化率

- 今回新たに基準値を設定する。**長期は1年間の変化率、短期は計測ごと(1日)の変化率**を指標値として設定する。
- 傾斜は複雑な挙動を示す可能性があり、変動方向を予測しにくい
ため、**±両方向に同じ値**を設定する。
- 長期基準: 最大を示したNo.3(-3.1° /年)を上回るように設定。
→ **±3.5° /年**
- 短期基準: 超過頻度が年1~2回となるように設定。
→ **±1.0° /日**

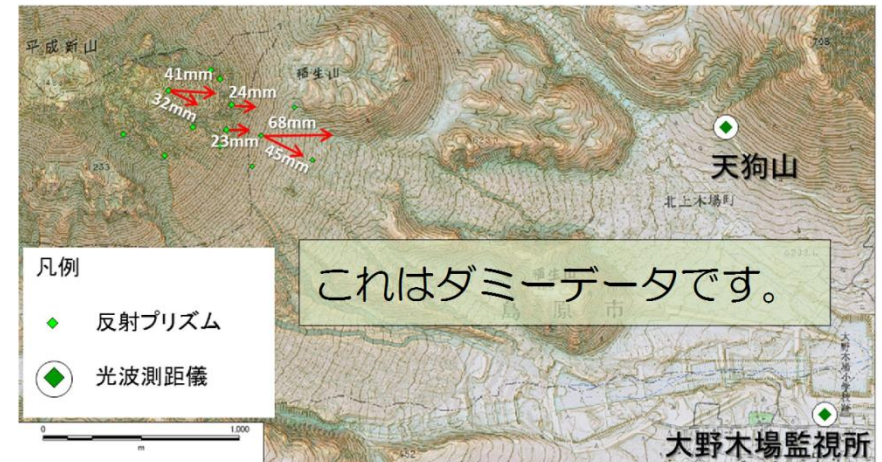
図 光波測距儀による反射プリズムの1時間の移動距離(〇年〇月〇日〇時~〇時)

山腹の2箇所に設置した光波測距儀によって、溶岩ドーム付近の13箇所に設置した反射プリズムまでの距離を計測しています。その結果によると、〇月〇日〇時から1時間の間に、4箇所の反射プリズムが23~68mm移動し、即時対応基準値(1時間に20mm)を超過しました。

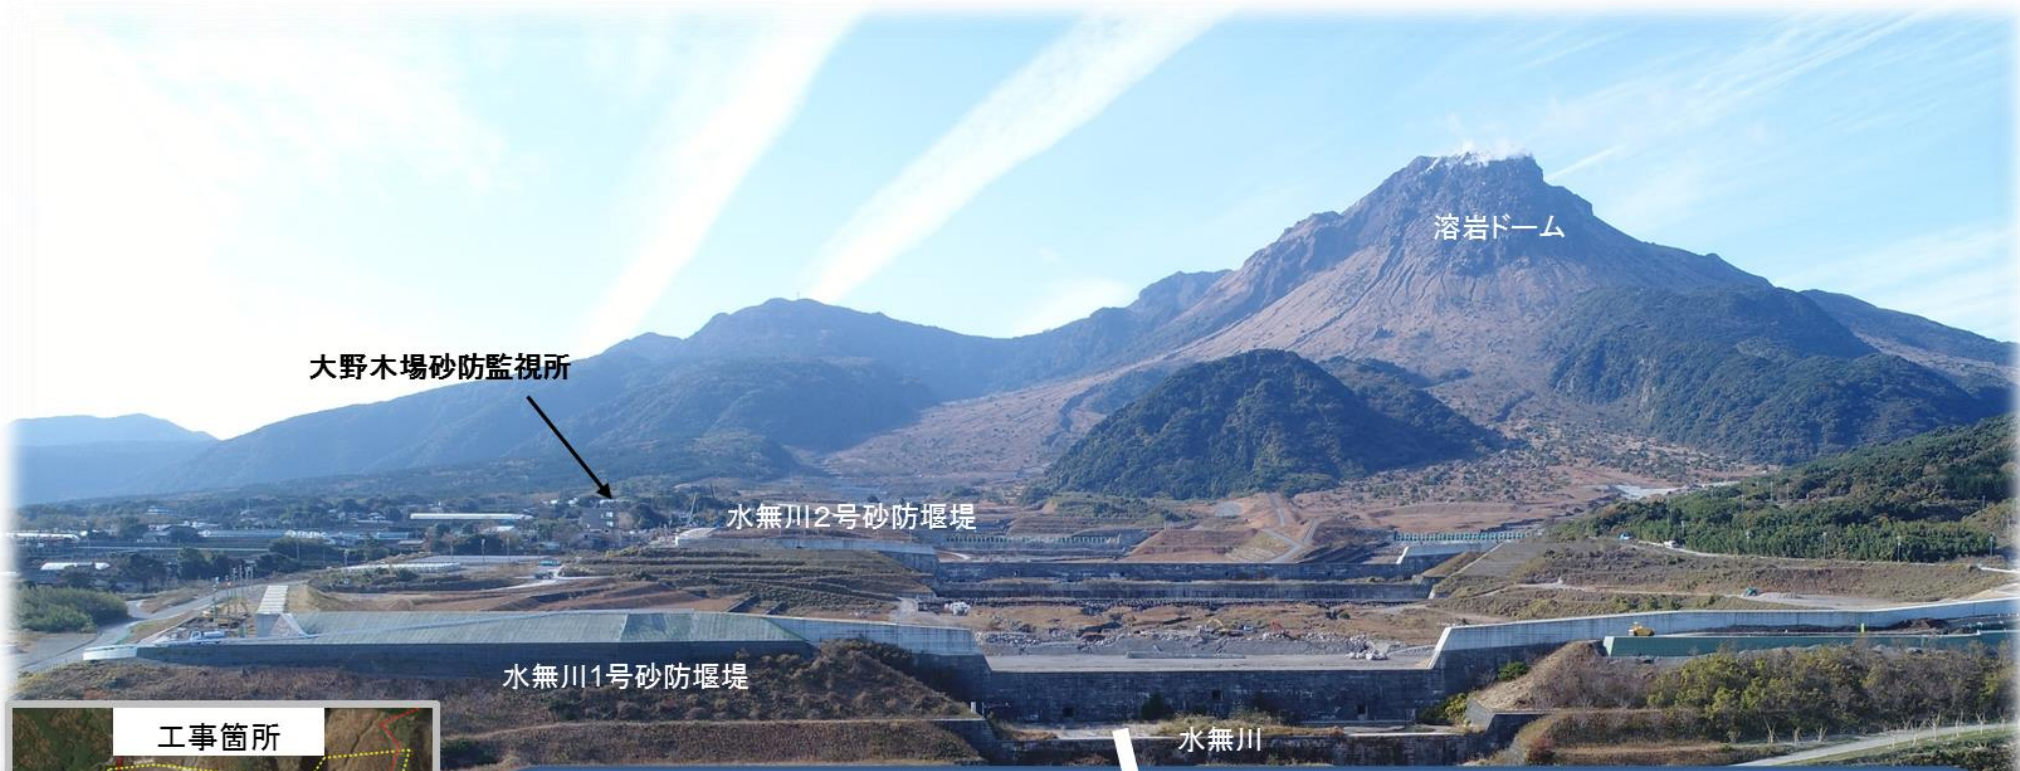
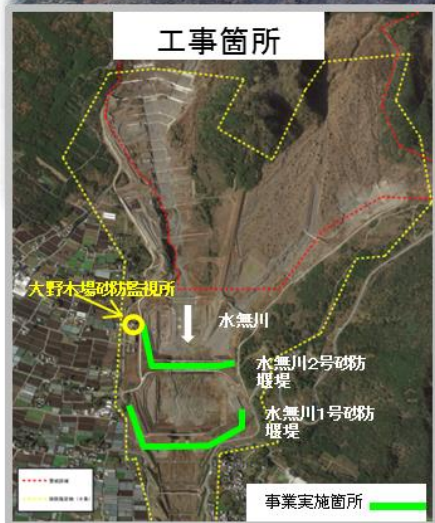
3.5 ハード対策の進捗 ～水無川砂防堰堤の嵩上げ

平成29年12月末現在の様子

- 事業完成年度: 平成29年度末を目途
- 事業進捗率: 約93% (H29.12末予定進捗率)
(水無川砂防堰堤改築全体事業に対する)
- 現在の状況: 溶岩ドーム崩壊対策として、平成28年度末までに水無川1号・2号砂防堰堤の4.5m嵩上げ工事を終え、現在、水無川1号・2号砂防堰堤の袖部の嵩上げと、緩衝盛土を施工中。
- 平成30年3月に完成予定。

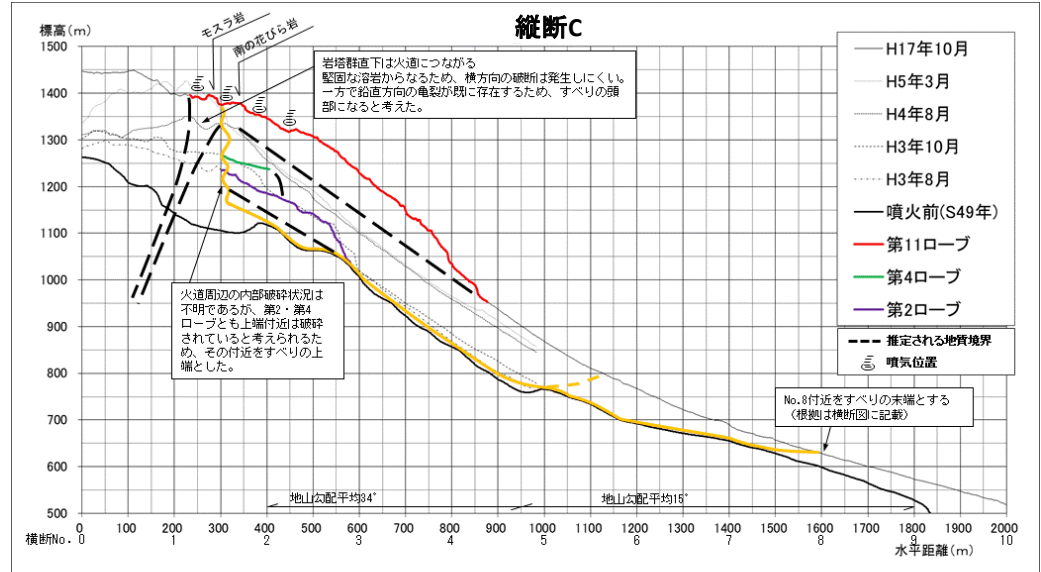
2. 想定崩壊ブロック (3) No.4ブロックの概要

- No.4のブロックのブロック区分と縦横断面図の例を示す。
- 地山上の地下水が崩壊の要因になると想定。
- 上部では円弧すべり、下部では侵食を想定。

No.4より上流は急勾配であり自重が大きいため、地下水による間隙水圧の上昇以外にも、地震時慣性力によっても十分に不安定になりうる。
→ 崩壊範囲は旧河道沿いに限定せず上流荷重の大きい所に設定した。

No.5より下流は勾配が小さいので、地下水による侵食や間隙水圧の上昇が重要である。
→ 崩壊範囲を水無川本川の旧河道沿いに設定した。

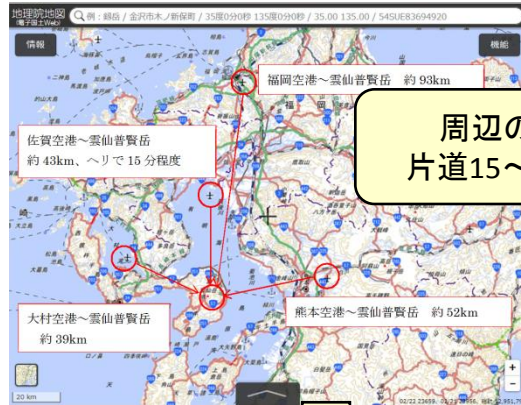
■ヘリ撮影の例

- ①ヘリ撮：天候さえよければ半日で撮影可能。感覚的に分かりやすい。
- ②3Dモデル：1日～数日で作成可能。感覚的+ある程度定量的。

周辺の空港から
片道15～30分で到達

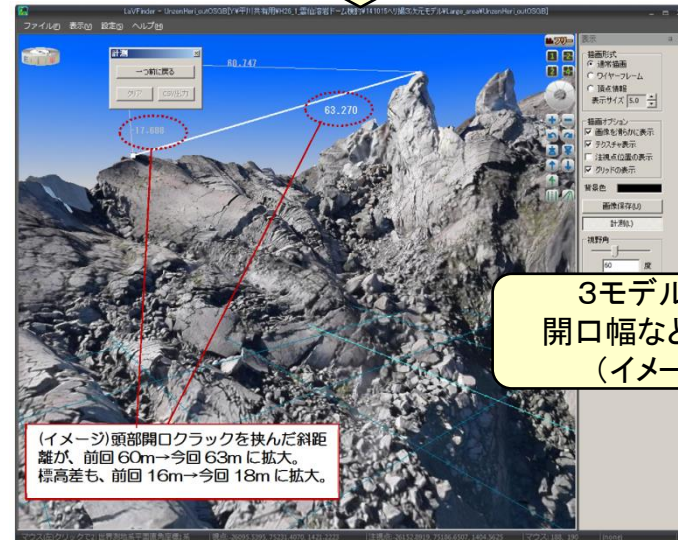
■3Dモデル作成の例

3モデル作成

ヘリ撮画像での
変状確認
(イメージ)

3モデル上で
開口幅などを計測
(イメージ)

(イメージ)頭部開口クラックを挟んだ斜距離が、前回60m→今回63mに拡大。標高差も、前回16m→今回18mに拡大。

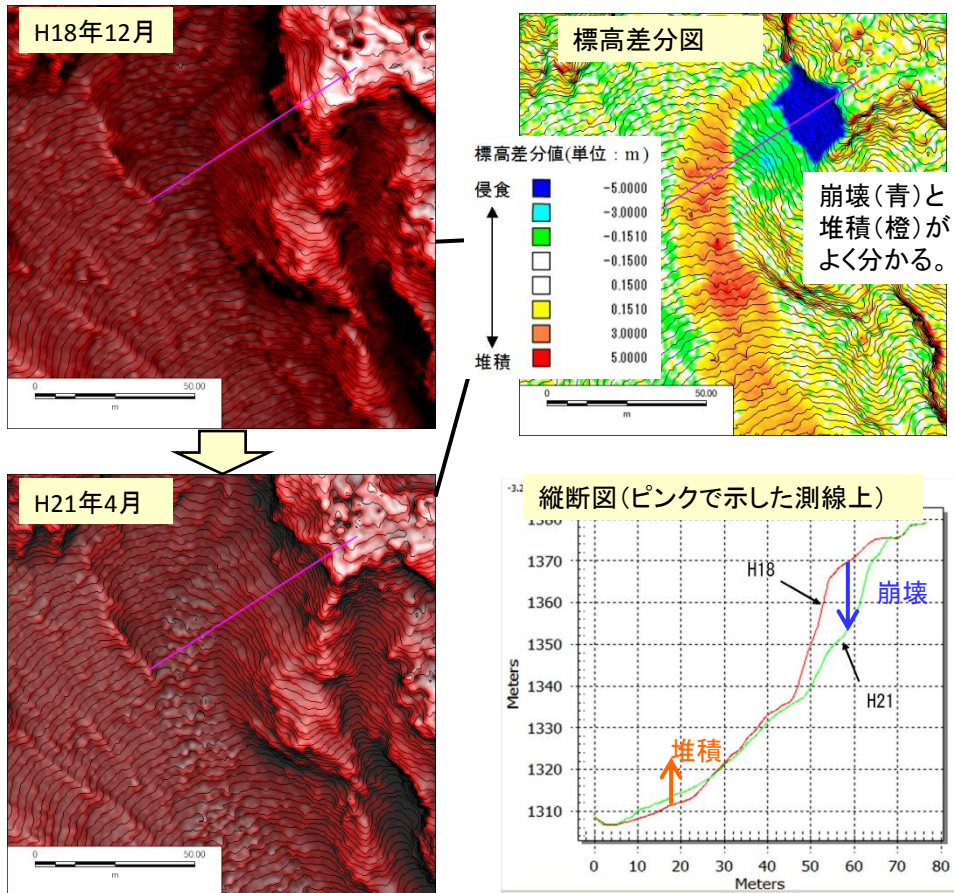
■航空レーザ計測による崩壊の検出例(約4千m³)

- ④航空レーザ計測: 標高差分で、深さ5m・体積500m³程度以上の変状を検出可能。
※第11ローブは急峻で複雑な地形をなしているため、一般的な精度よりも劣る。
- ⑤超高感度カメラ: 定期的に記録しておけば、目視比較で変状検出が可能。
自動検出の可能性は検討中。

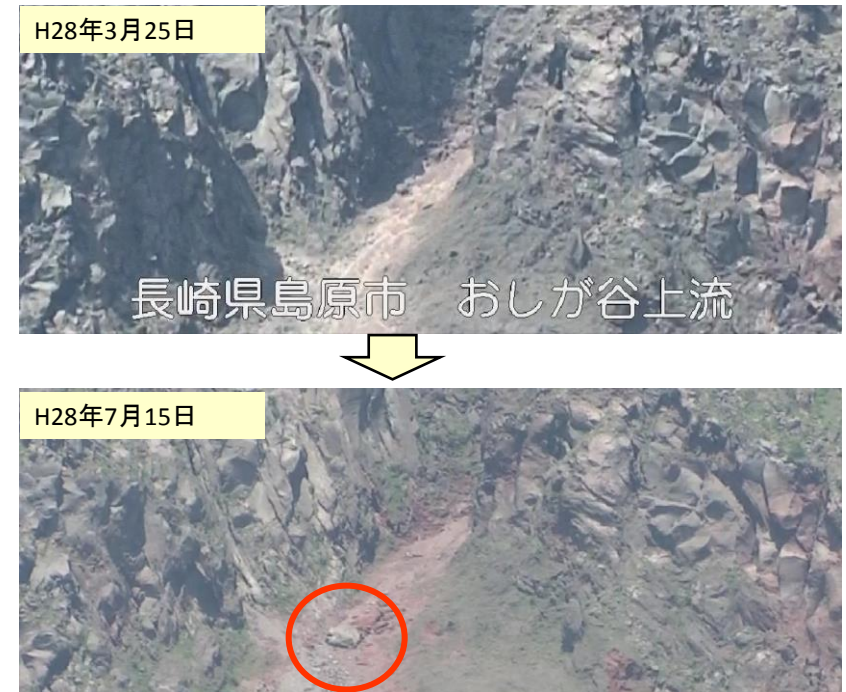
■超高感度カメラによる落石確認例

3月25日～7月15日の間に落石が発生したことが確認できた。
直径5m程度と推定される(机上計測した地形寸法との比較による)。

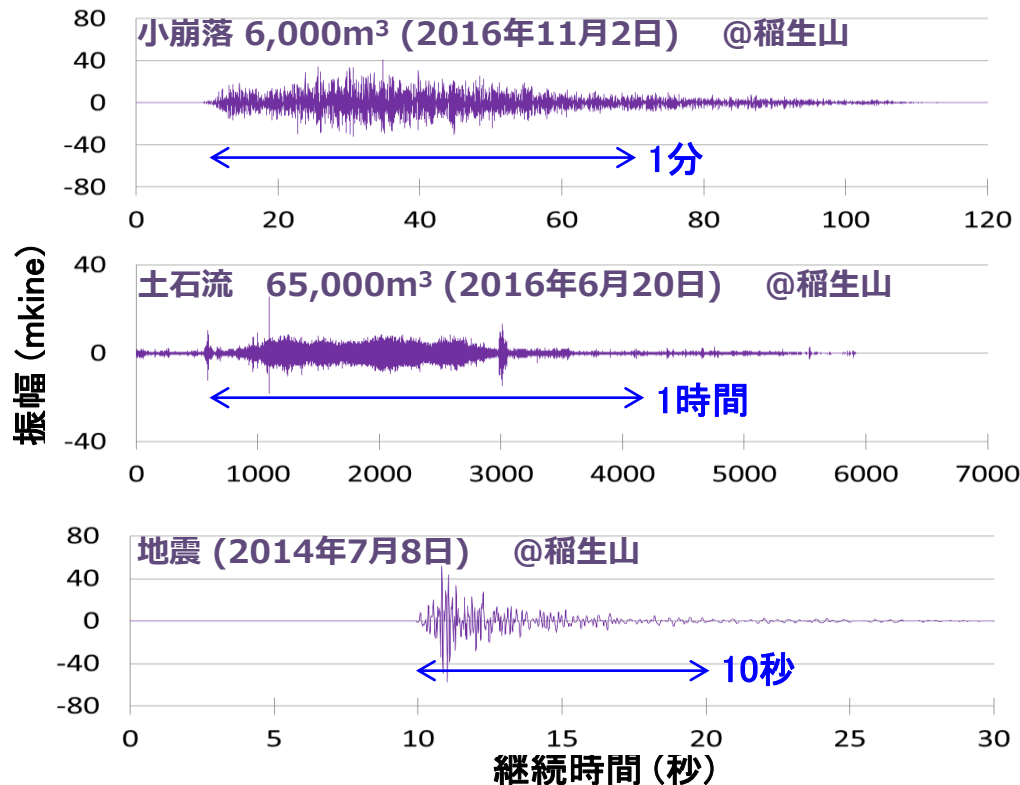
振動波形の特徴

- 振動センサーで比較的大きな値が得られるのは、落石・小崩落、土石流、地震、およびノイズの4つである。

- 短時間に振幅が増減する。大規模なものでは紡錘状の波形を示す。
- 継続時間は数秒～数十秒、稀に数分。
