# 重要水防箇所

## 重要水防箇所一覧表 (重点区間)

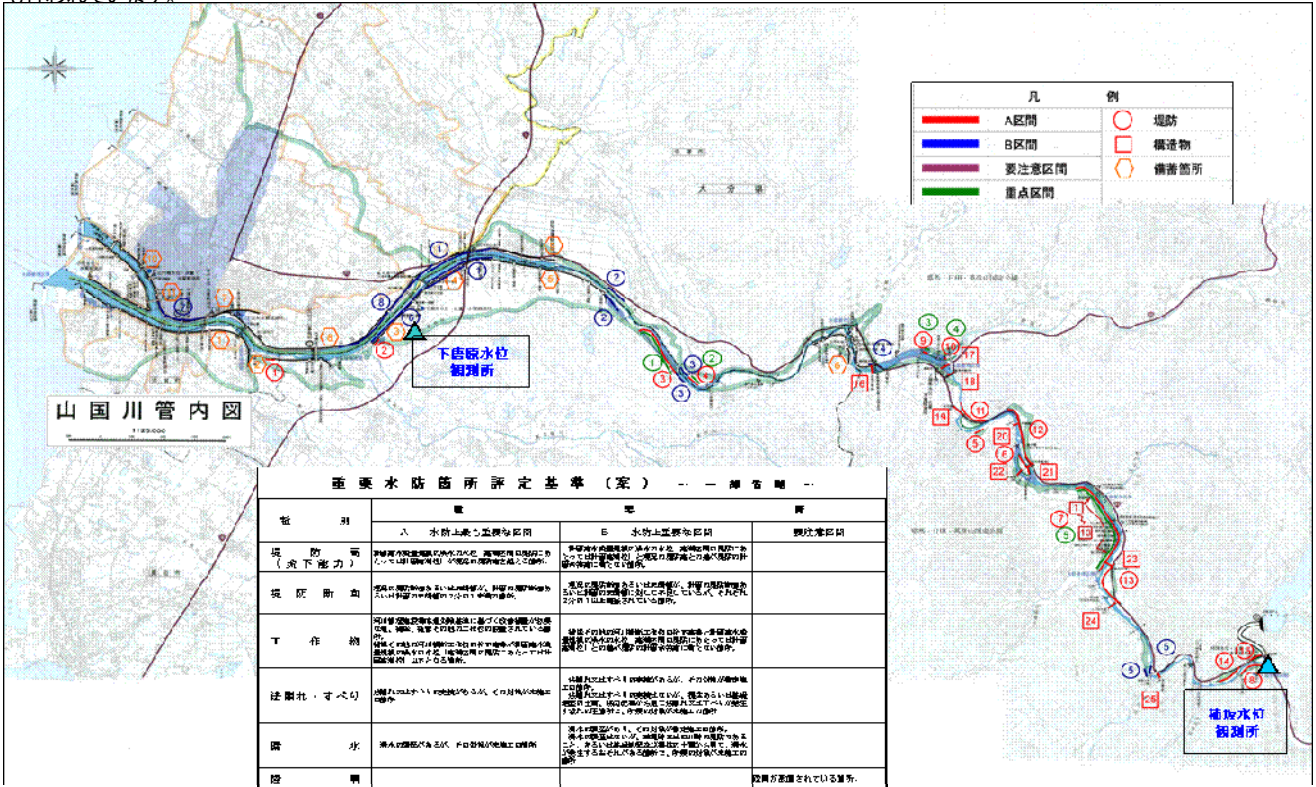
洪水時には、堤防が壊されたり、洪水が堤防を越えてあふれ出したりしないように、地域の水防団の方々が「水防活動をして、堤防を守ります。そうした事態をいち早く察知するため、洪水が一定の規模になると危険な箇所がないか、堤防を点検します。ただし点検する区間が長いため、現在の堤防の高さや幅、過去の漏水などの実績などから、あらかじめ水防上重要な区間を決めることで、より効率的に点検ができ、危険な箇所の早期発見が可能です。このような考えから、毎年重要水防箇所を定めるとともに、洪水期前には関係者により、その年の重要水防箇所を確認する合同巡視なども行われています。
