第3回球磨川治水対策協議会 説明資料

治水対策案【対応A】について (堤防強化)

平成27年11月9日

国土交通省 九州地方整備局
熊 本 県

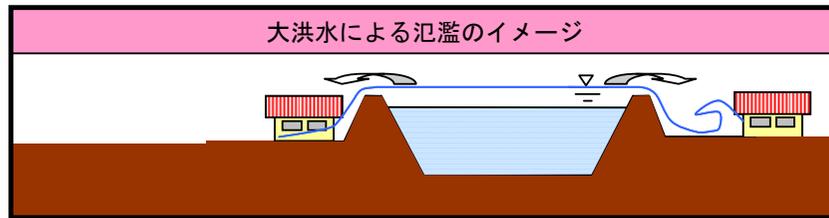
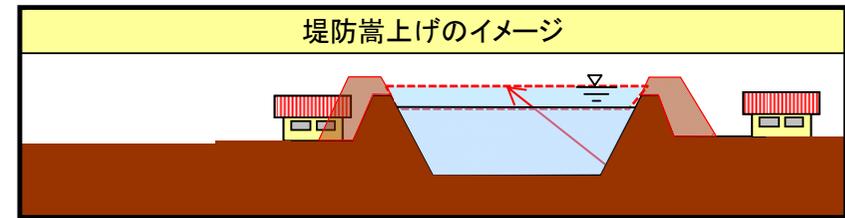
既存の堤防を嵩上げすることにより、河川の断面積が大きくなり、流下能力が向上する

計画高水位が上がる

堤防の嵩上げは、堤防の高さを上げることによって河道の流下能力を向上させる方策である。ただし、水位の上昇により、仮に決壊した場合、被害が現状より大きくなるおそれがある。嵩上げを行う場合は、地盤を含めた堤防の強度や安全性について照査を行うことが必要である。治水上の効果として、河道の流下能力を向上させる効果があり、効果が発現する場所は対策実施箇所付近である。

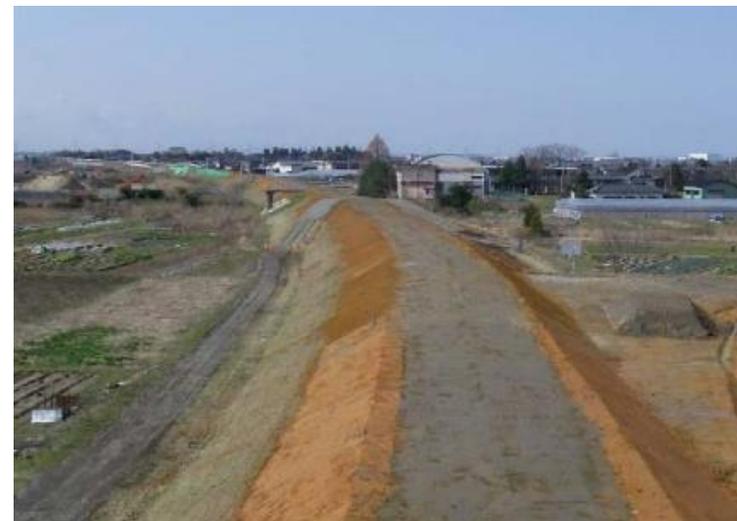
※高さが不足していた堤防を嵩上げたもの

- 堤防の高さの基準となるのは「計画高水位」であり、これに所要の「余裕高」を加算したものが堤防の高さとなる。
- 余裕高は計画高水位に加算すべき高さの慣用的な呼称であって、計画上の余裕を意味するものでないことから、「堤防の高さを嵩上げする」ということは、「計画高水位を上げる」ことである。
- 「計画高水位を上げる」ということは、堤防の高さ以外に、主に以下のようなことに留意が必要である。
 - ①説明資料－1における流下能力の評価（6頁）や河道水位による評価（7頁）における基準を変更するということであり、本川の河道計画はもちろんのこと、支川の河道計画や内水処理計画に関係している。
 - ②堤防をはじめとする河川管理施設の設計に計画高水位は基準として用いられており、高さだけでなく、浸透に対する安定の検討など構造上の検討においても基準とされていることから、全ての河川管理施設の安全性に関係している。
 - ③河川管理者以外が設置する許可工作物の許認可の判断基準の一つに用いられており、橋梁の桁下高や取排水施設の高さなどに関係することから、道路や上下水道などのインフラに関係している。
- また、堤防が高いほど、計画を上回る洪水が発生した場合にはより高い水位で越水することになり、浸水の広がりや深さが大きくなる可能性がある。

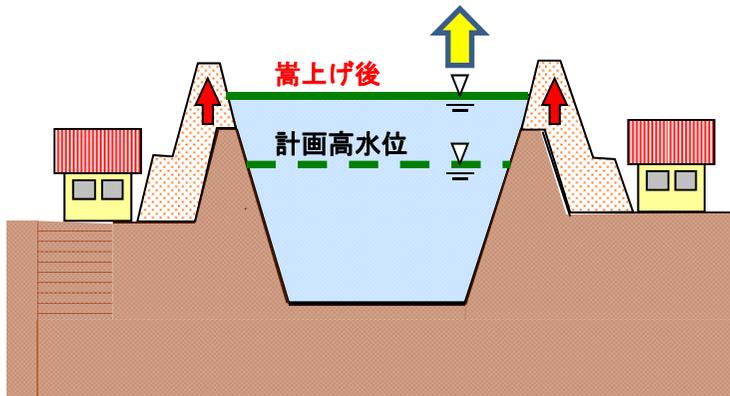
堤防を高くする

河川水位が高くなる

水害時のリスク大

計画を上回る洪水が発生した場合、浸水範囲や浸水深が大きくなる可能性がある。

○堤防の嵩上げは、堤防が高いほど、計画を上回る洪水が発生した場合には、より高い水位で越水することになり、浸水の広がりや深さが大きくなる可能性があり、水害時のリスクが大きい。

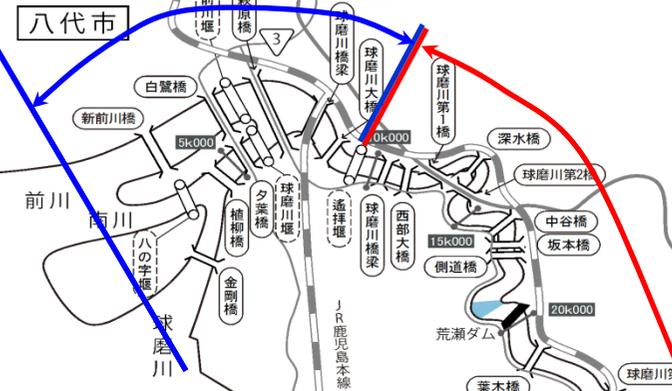
堤防強化(嵩上げ案)の対象区間

○「検討する場」で積み上げた対策実施後の河道において、河道水位が計画高水位を超過する区間を嵩上げ対象区間とする。

下流部	嵩上げ区間なし
中流部	河道水位が計画高水位を超過する区間のうち、家屋が存在する区間の嵩上げを検討
人吉地区	河道水位が一連で計画高水位を超過するため、一連区間で嵩上げを検討
上流部	計画高水位の超過する区間について個別に嵩上げを検討

下流部	0km(河口) ~ 9.0km(遙拝堰)
中流部	9.0km(遙拝堰) ~ 52.4km(球磨川第2橋梁)
人吉地区	52.4km(球磨川第2橋梁) ~ 66.4km(川辺川合流点)
上流部	66.4km(川辺川合流点) ~ 91.8km(直轄上流端)

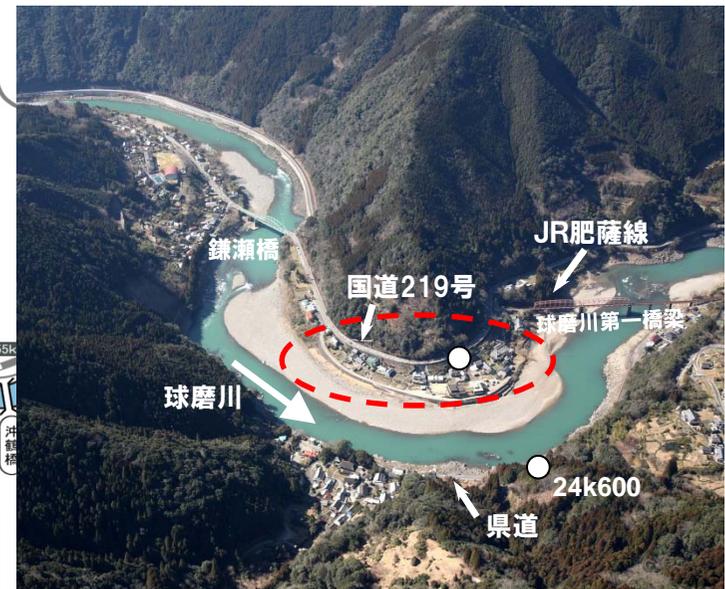
【中流部(24k600付近)】

- 家屋が存在する区間においては堤防嵩上げ(最大で約0.3m)を行う。
 ※山間狭窄部で堤防の嵩上げにより宅地が失われる場合は、家屋嵩上げなど他の方法で対応する。
- 橋梁架け替え：1橋

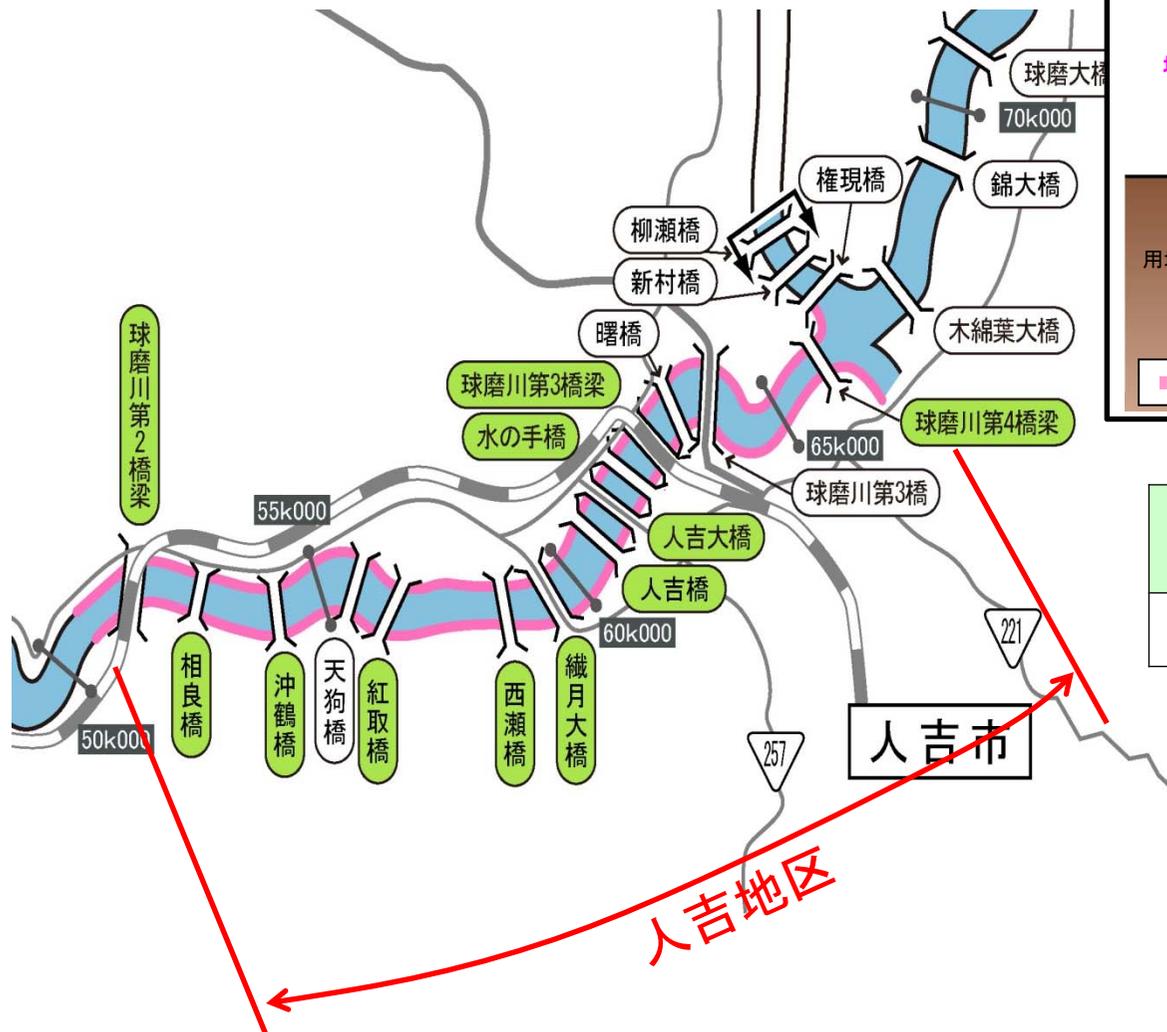
嵩上げイメージ(人吉市街部)

- 計画高水位を超過する一連区間を対象として堤防嵩上げ
嵩上げ高 : 約0.9m~1.3m、嵩上げ延長 : 約24km(両岸)
- 橋梁架け替え : 11橋

区間	嵩上げ高	架替えが必要な橋梁
人吉地区	約0.9~1.3m	11橋

- (pink line) : 堤防の嵩上げ区間
- (green oval) : 橋梁の架け替え

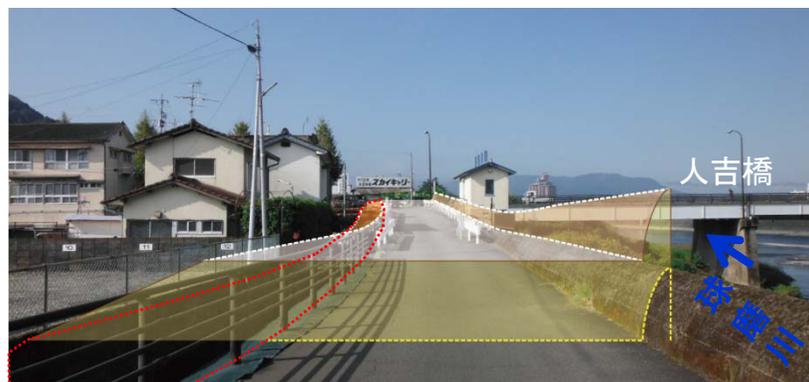
左岸側の嵩上げイメージ

- 沿川の家屋や温泉旅館、ホテル、病院等200戸以上の移転、用地買収約13ha
- 人吉地区の嵩上げ案の構造は、現況堤防と同様に、土堤と特殊堤(胸壁:パラペット)の構造としている。尚、河川管理施設等構造令において「胸壁を除いた部分の高さは、計画高水位以上とする」とされていることから、特殊堤のみによる嵩上げは適用できない。

背後地を
用地買収

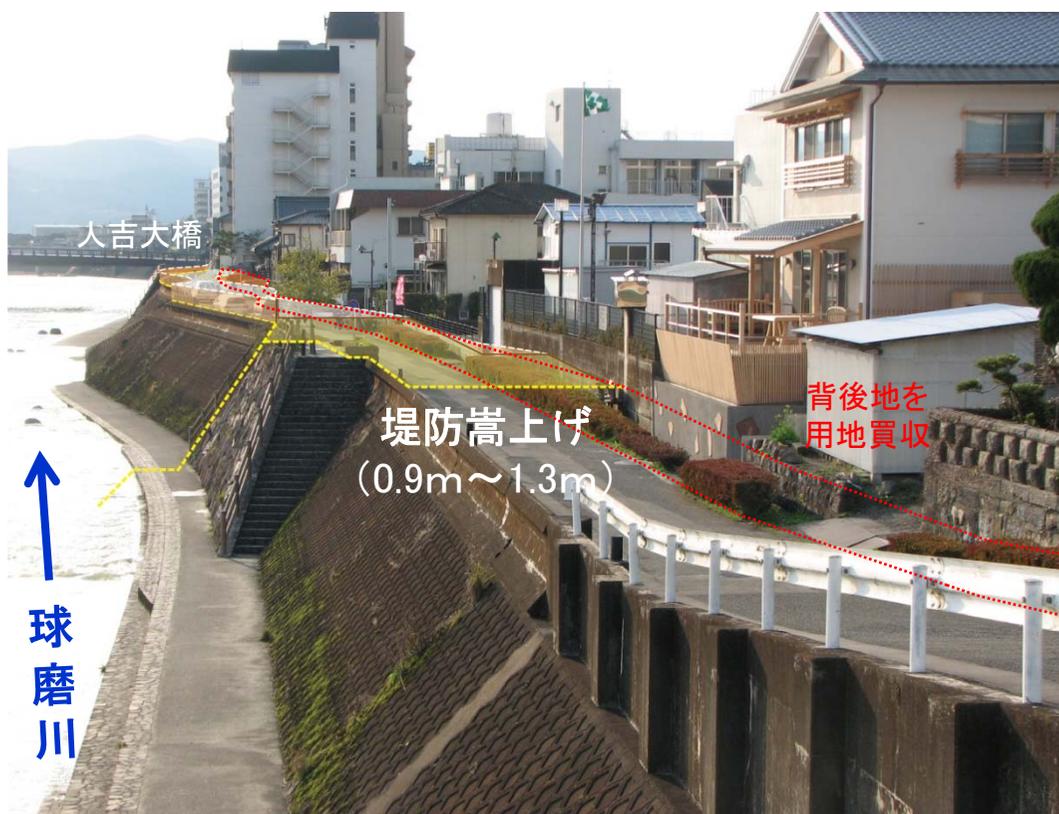
右岸側の嵩上げイメージ

球磨川

堤防嵩上げ
(0.9m~1.3m)

背後地を
用地買収

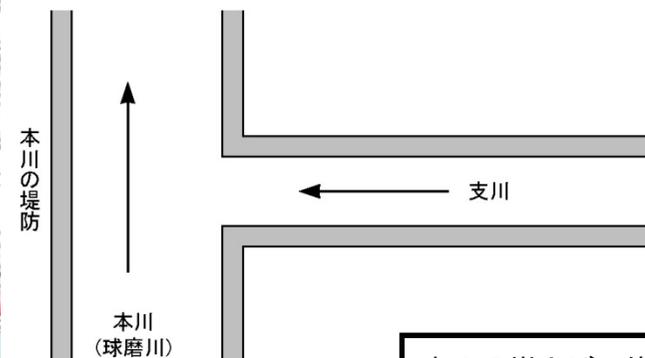
【平面図】

○本川の嵩上げに伴って、支川堤防の嵩上げや内水処理対策等を検討

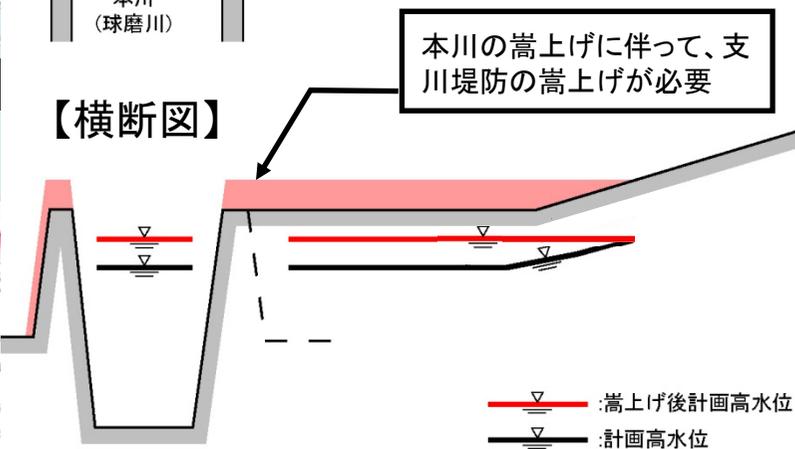
【横断図】

検討段階のものであり、
今後変更となる可能性がある。

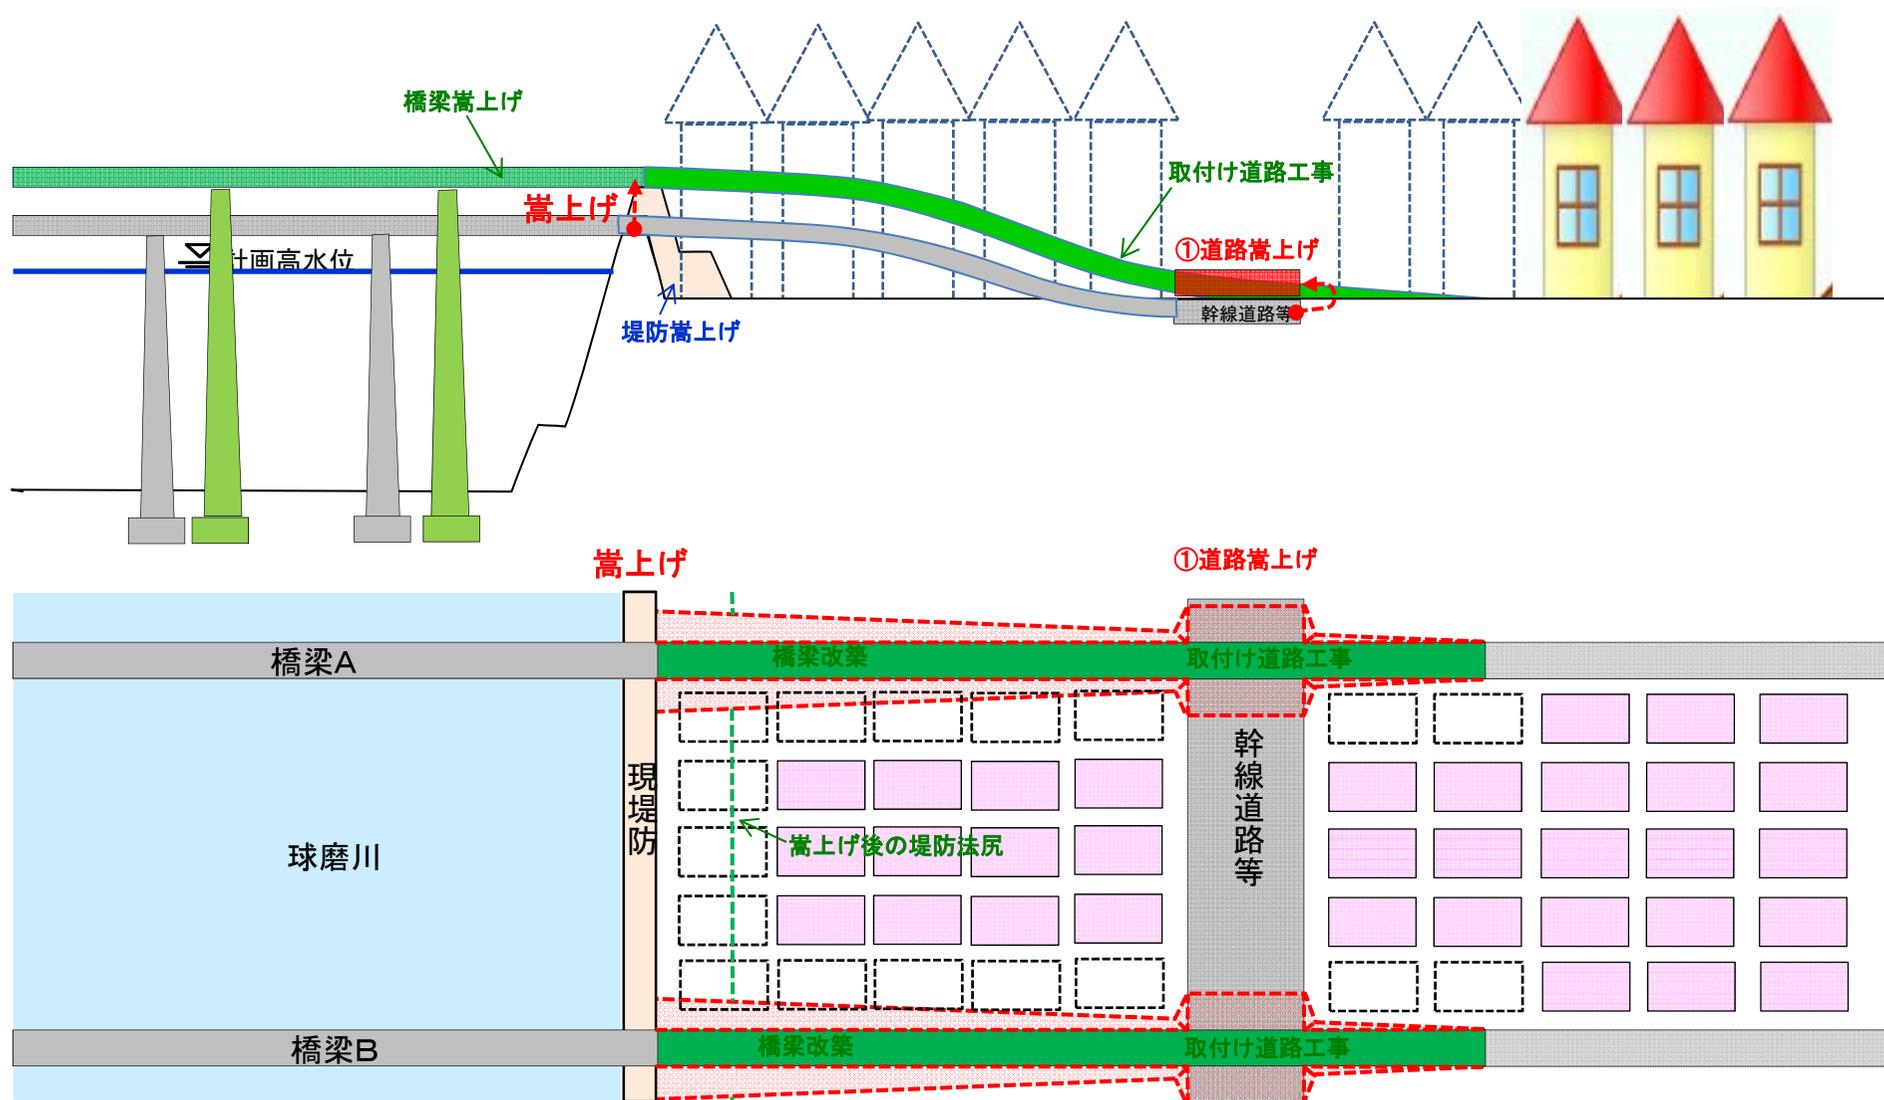
○橋梁の嵩上げは、現在の通行状況を維持するため、橋梁への取り付け道路の整備、道路に隣接する家屋の補償等が併せて必要となる。

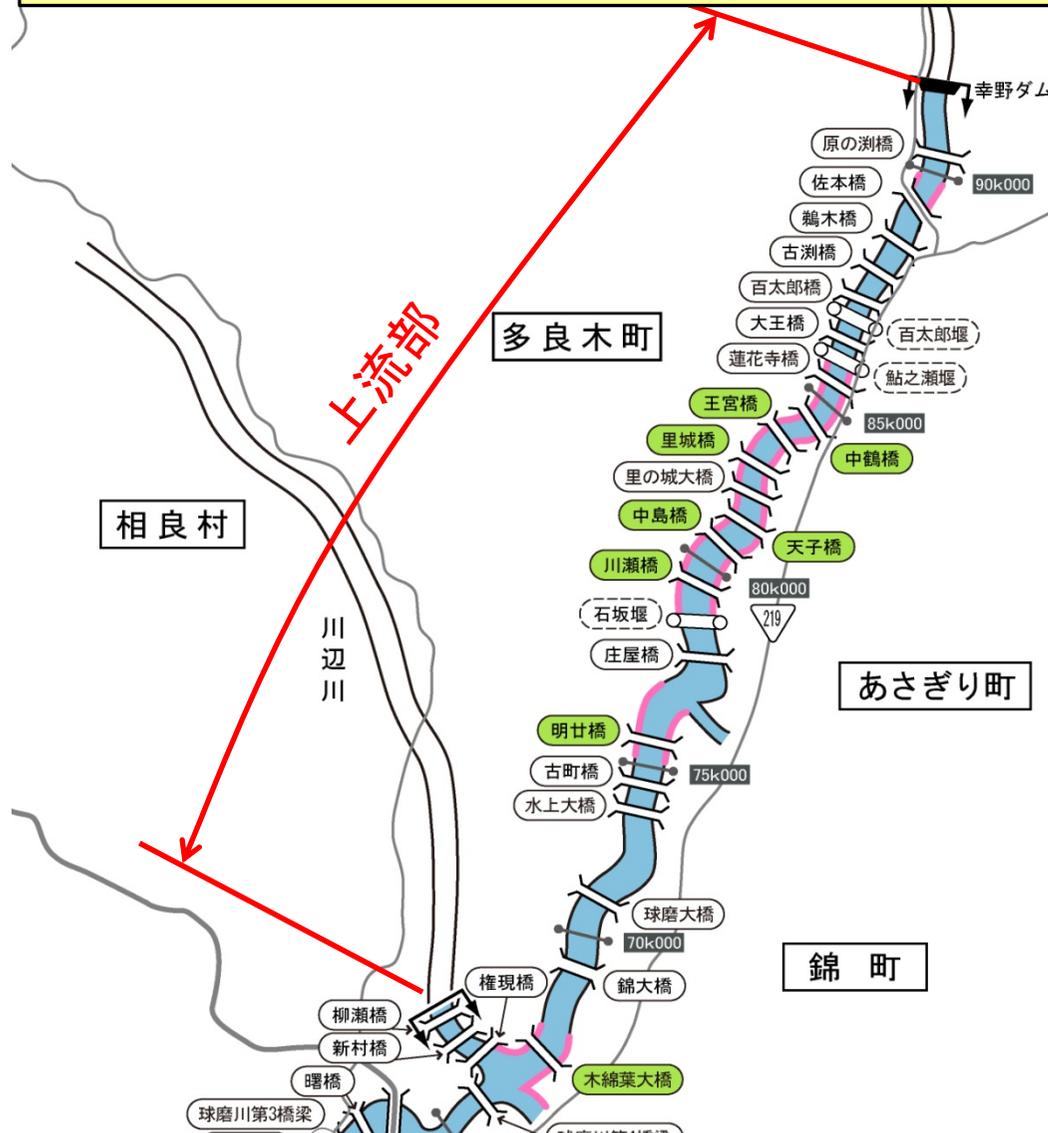
嵩上げイメージ(上流部)

- 計画高水位を超過する区間を個別に堤防嵩上げ
- 嵩上げ高 : 約0.3m~0.5m、嵩上げ延長 : 約16km(両岸)
- 橋梁架け替え : 8橋

区間	嵩上げ高	架替えが必要な橋梁
上流部	約0.3~0.5m	8橋

- : 堤防の嵩上げ区間
- : 橋梁の架け替え

○沿川の家屋等の移転、用地買収約3ha

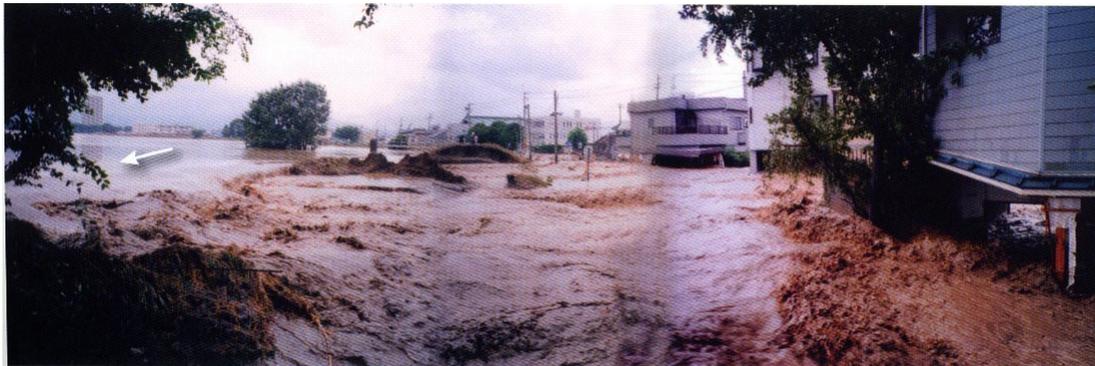
・河川水位が堤防天端を越えた場合は、越流水により、天端や法面の侵食、法尻洗掘等が生じ、決壊する危険性が高まる。

越水により堤防が決壊した事例
あすわ
(H16.7洪水 足羽川 洪水の状況(福井県福井市))

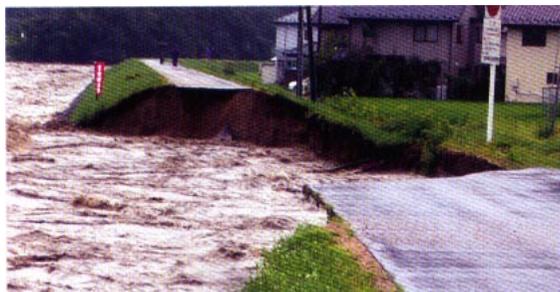
・河川水位が計画高水位を超えた場合は、水位の上昇に伴い堤防内への河川水の浸透、法面の侵食等により危険性が高まり、決壊するおそれがある。

越水してなくても堤防が決壊した事例
(H18.7洪水 天竜川 洪水の状況(長野県箕輪町))

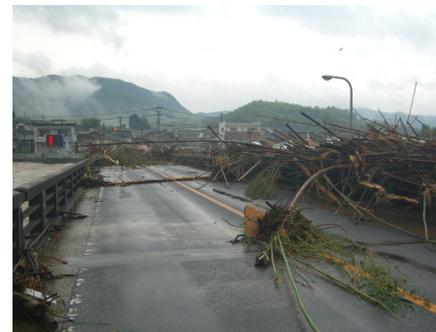
・橋梁の桁下が流木などの影響で閉塞し、その上流に水位上昇が生じ、決壊するおそれがある。

流木が橋にかかり水位を押し上げた事例
(H18.7洪水 川内川 洪水後の状況(鹿児島県さつま町))

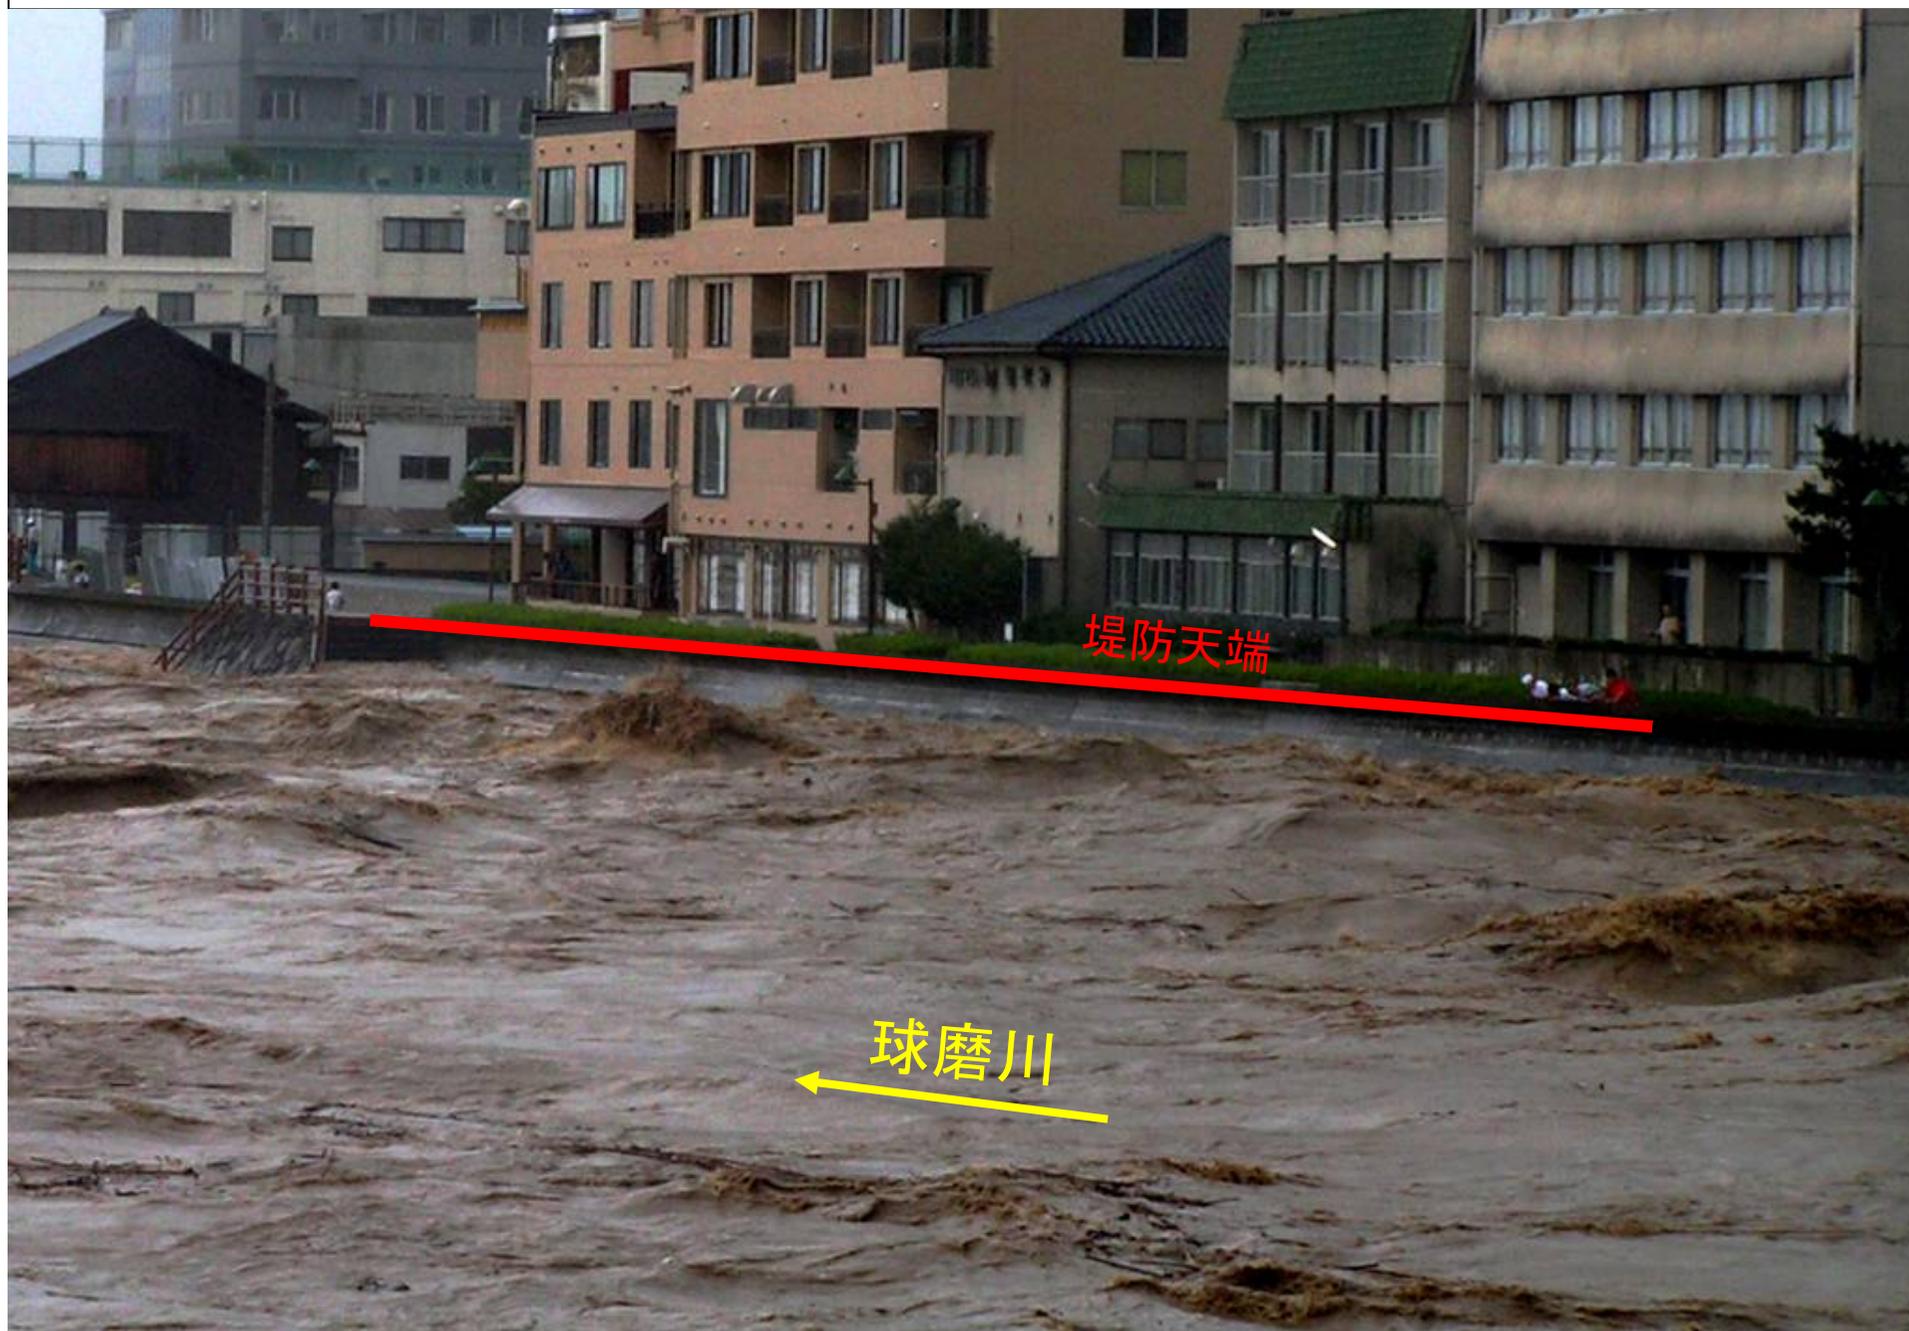
＜参考＞ 洪水時における風浪、うねり状況の事例
【球磨川水系 人吉市九日町地区(平成17年9月6日出水)】

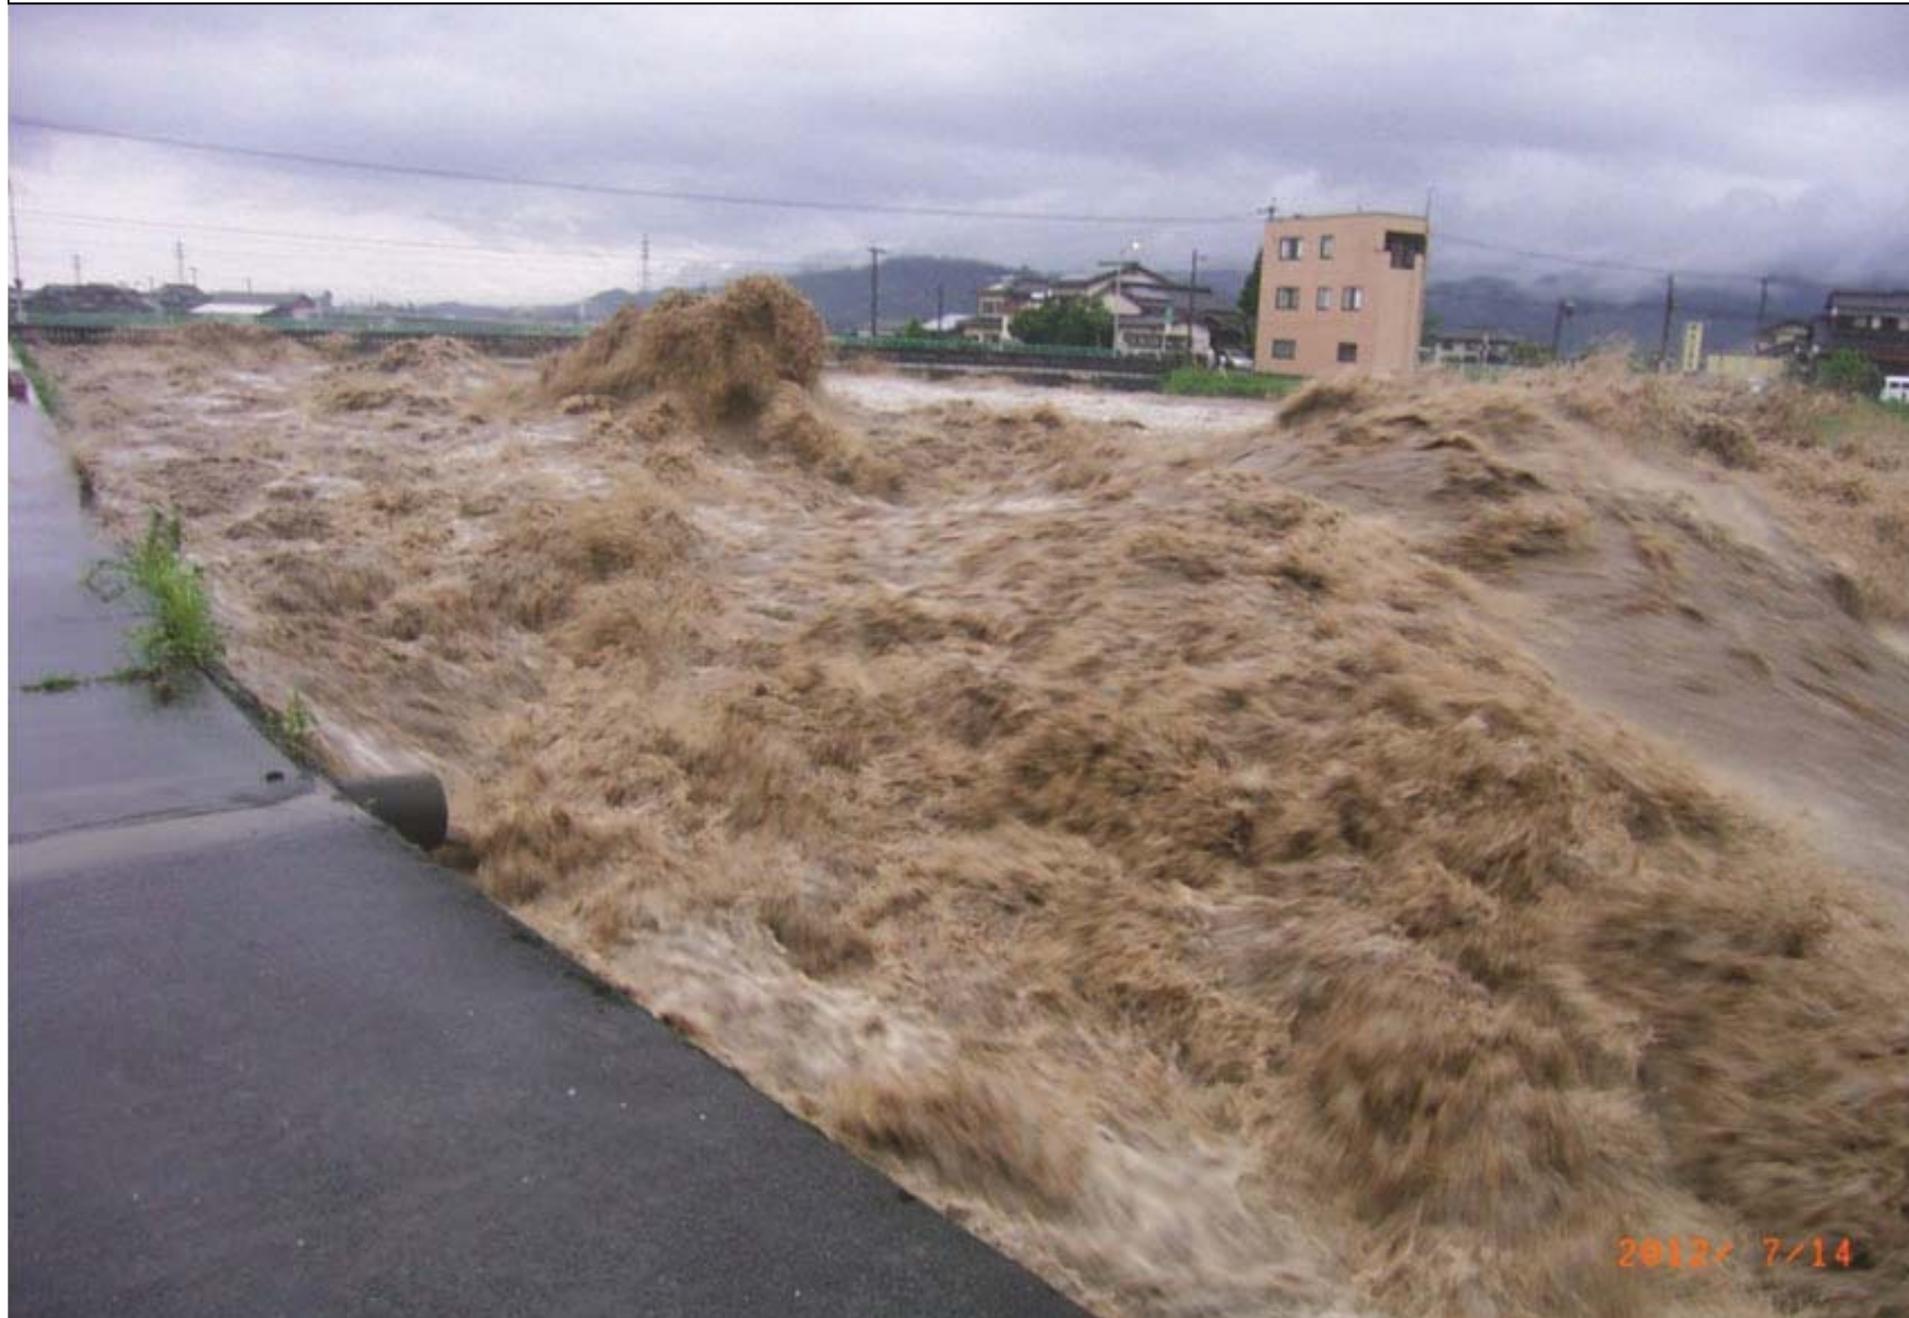
＜参考＞ 洪水時における風浪、うねり状況の事例
【筑後川水系 うきは市浮羽町西隈上地区(平成24年7月14日出水)】

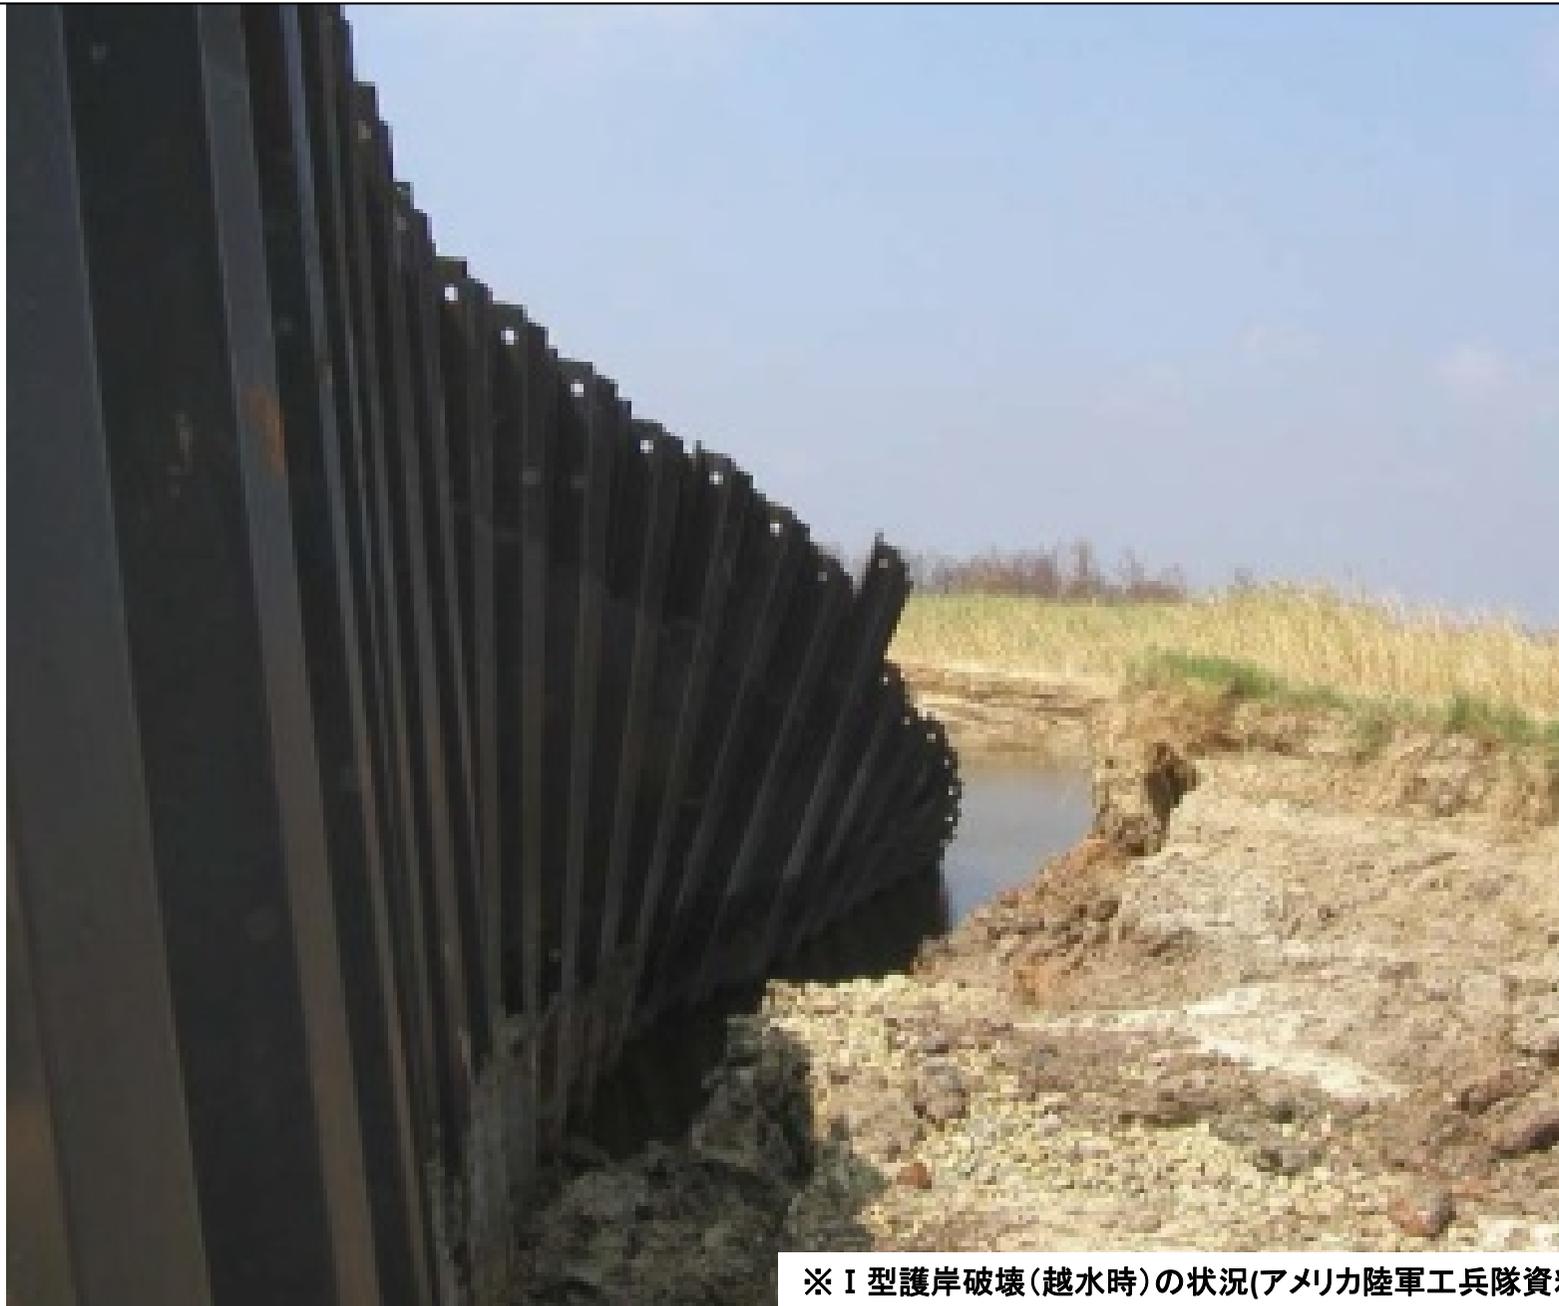
＜参考＞ I型擁壁(高潮対策)の被災事例
【ハリケーンカトリーナ(2005年8月)】

※ I型護岸破壊(越水時)の状況(アメリカ陸軍工兵隊資料 2007.6)
