# 第8回 流水型ダム環境保全対策検討委員会

## 説明資料 【第7回委員会以降のご意見と対応等について】

令和5年9月5日

国土交通省 九州地方整備局 川辺川ダム砂防事務所

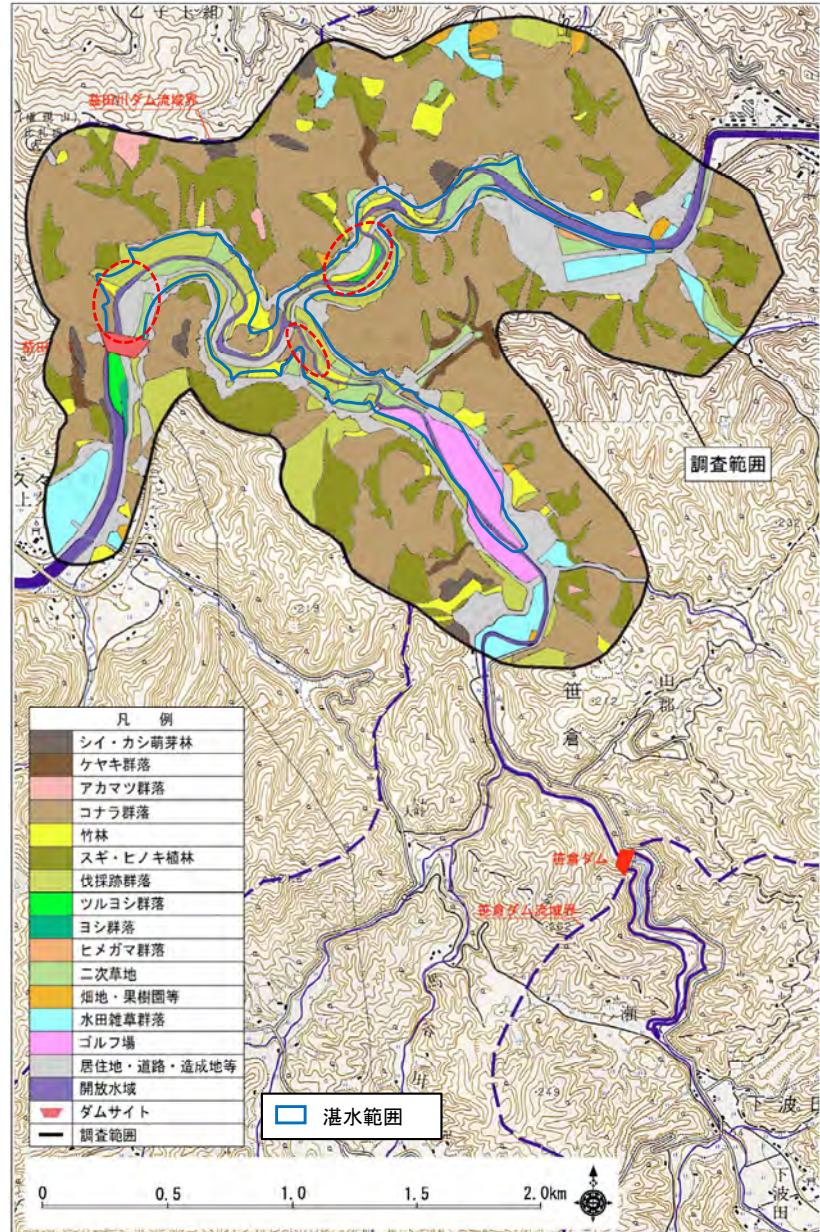
平成14年度現存植生図(試験湛水前)

# 益田川ダムにおける試験湛水前後の植生図

○湛水範囲について、平成14年度には竹林、伐採跡群落、コナラ群落、二次草地があったが、平成18年度の調査では完全に冠水した部分の植生(主として竹林・コナラ群落)が枯損し、ヤナギタデ群落及び二次草地に変遷していた。

委員からのご意見	対応方針・対応状況
資料3 p 29の他ダムの植生の回復に関する事例については、景観写真だけではなく具体的な植生データ等の情報もあれば提示してほしい。	<p>益田川ダムについては、試験湛水後は竹林、コナラ群落が枯死し、ヤナギタデ群落及び二次草地に変遷したと報告されています。</p> <p>試験湛水前後の植生図について、本委員会資料1 p 7にお示しします。</p>
資料3 p 29の樹木の活力が失われているという表現では、単に弱ったのか枯死したのかわかりにくいため、客観的なデータを提示してほしい。	<p>益田川ダムについては、水没日数が61日を超えると活力度が際立って落ちるという報告がなされています。</p> <p>益田川ダムの試験湛水前後における樹木の活力に関する情報について、本委員会資料1 p 8～15をお示しします。</p>
令和4年の台風14号程度の搅乱では九折瀬洞の生態系への影響はほぼないということかと思われる。技術的にこれ以上のスピードで水位を下げることが可能なのか分からぬが、令和4年台風14号程度の搅乱に留めるような影響を試験湛水の目安として、それを踏まえて速度を検討して欲しい。また、それが難しいのであれば、その他の保全策についても検討しておく必要がある。	<p>試験湛水期間の短縮に向け、計測・監視の強化を最大限図ることで、現時点では1日5メートルの水位下降速度を設定できると判断したものであり、環境影響評価を行う上では、この条件で影響予測・評価を行います。</p> <p>また、九折瀬洞の生態系の影響に関しては、水位下降時よりも水位上昇時のほうが閉塞期間も長くなり影響が大きいと考えられるため、その点も踏まえて環境保全措置の検討を行います。</p>

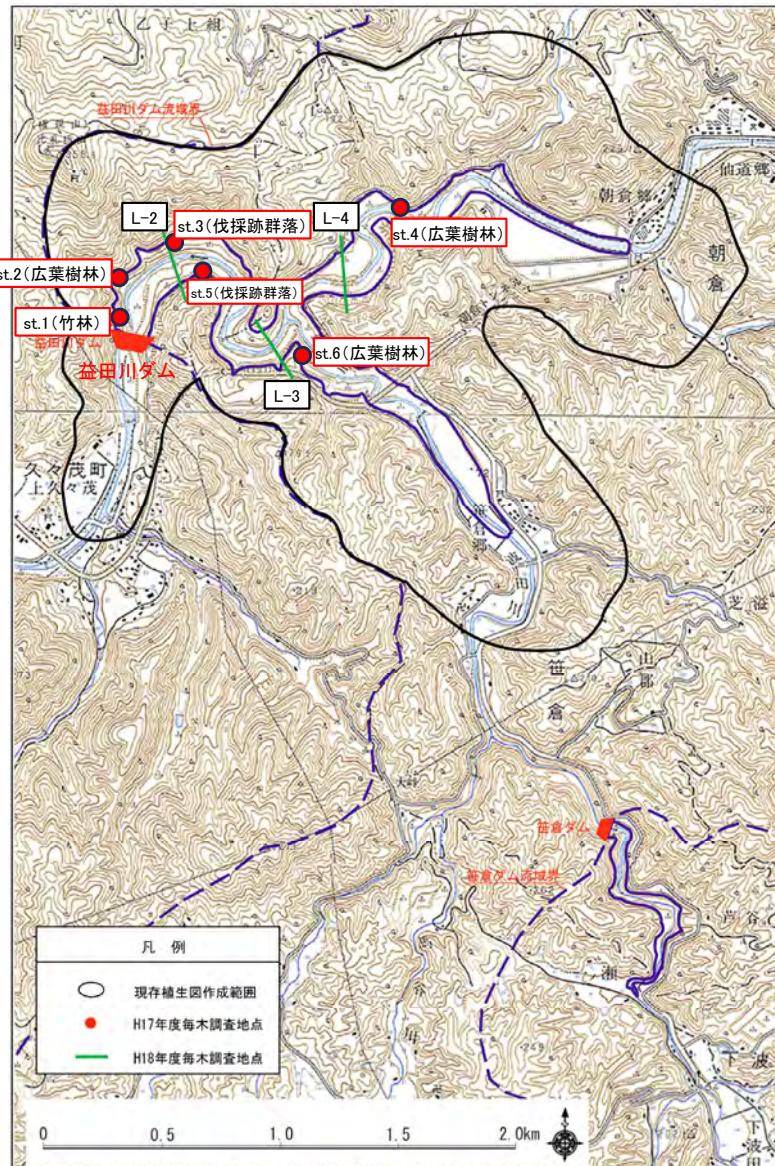
- 益田川ダムの試験湛水区域内において、平成18年度調査時の主要な木本の植生区分であると思われる位置に3つの新調査区(幅; 50cm × 高さ; 河床からサーチャージ水位まで)が設定されている。
- また、平成17年度に毎木調査を実施した旧調査区についても各3本の木を抽出し、調査が実施されている。
- 各調査区で高さ1.3m以上の木本について毎木調査が実施されており、調査項目は樹種、樹高、胸高直径、樹木の位置(標高)等である。

調査区		植生区分
旧調査区	st.1 (竹林)	マダケ林
	st.2 (広葉樹林)	アラカシ萌芽林
	st.3 (伐採跡群落)	伐採跡群落
	st.4 (広葉樹林)	アラカシ萌芽林
	st.5 (伐採跡群落)	伐採跡群落
	st.6 (広葉樹林)	コナラ群落
新調査区	L-2 左岸 (伐採跡群落～竹林)	伐採跡群落 マダケ林
	L-2 右岸 (伐採跡群落～竹林)	伐採跡群落 マダケ林
	L-3 左岸 (広葉樹林～竹林)	コナラ群落 マダケ林
	L-3 右岸 (広葉樹林～竹林)	コナラ群落 マダケ林
	L-4 左岸 (伐採跡群落)	伐採跡群落
	L-4 右岸 (伐採跡群落～竹林)	伐採跡群落 マダケ林

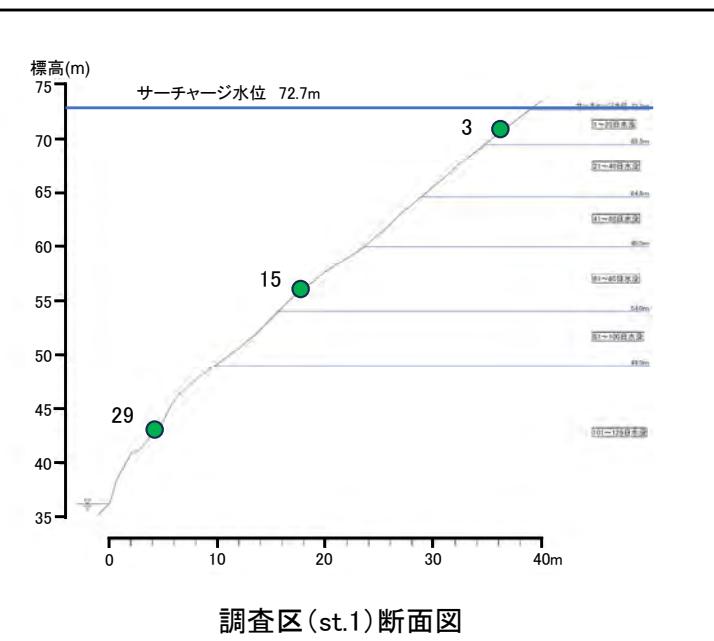
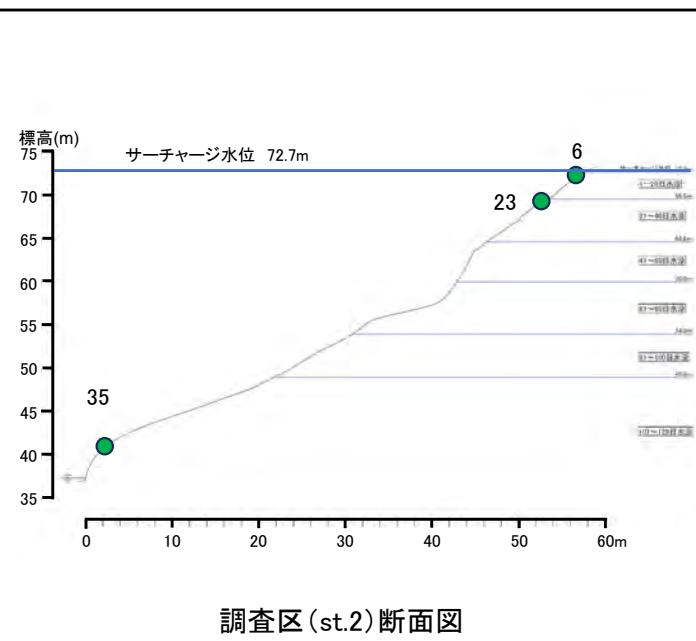
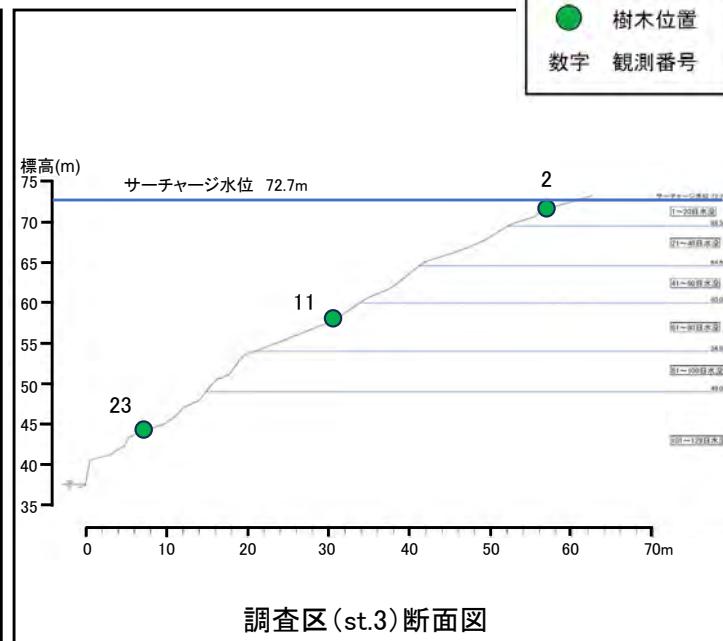
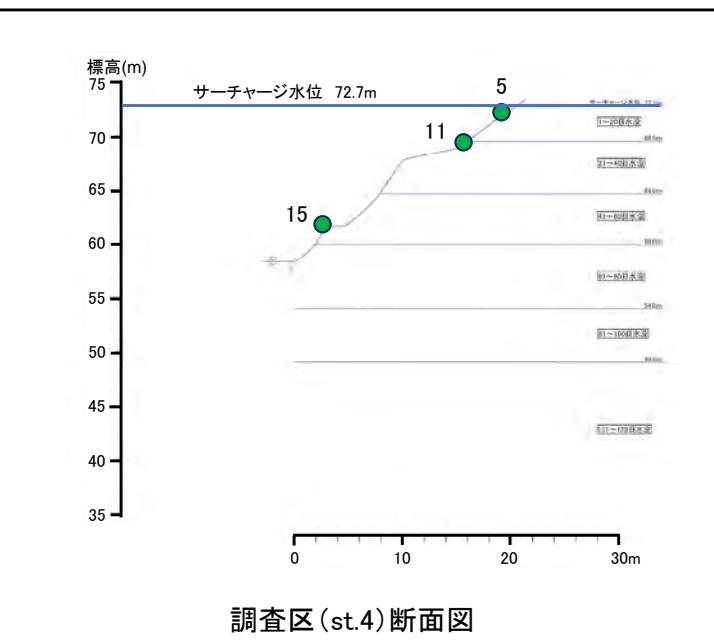
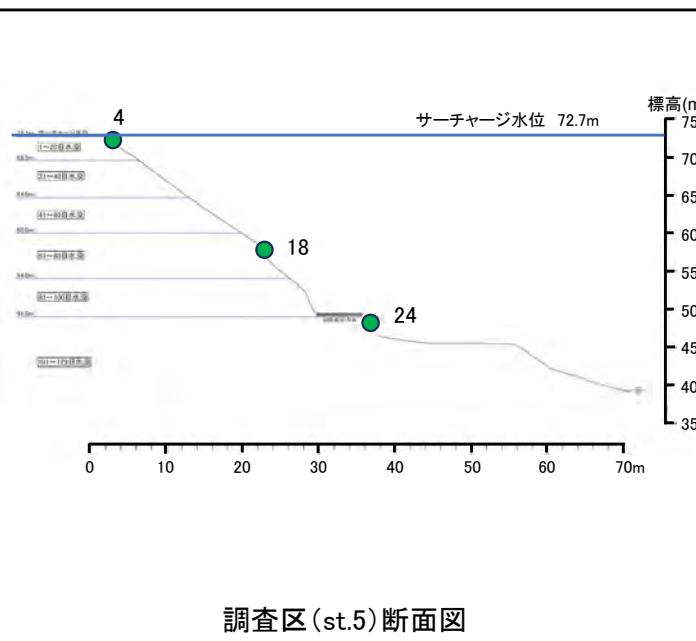
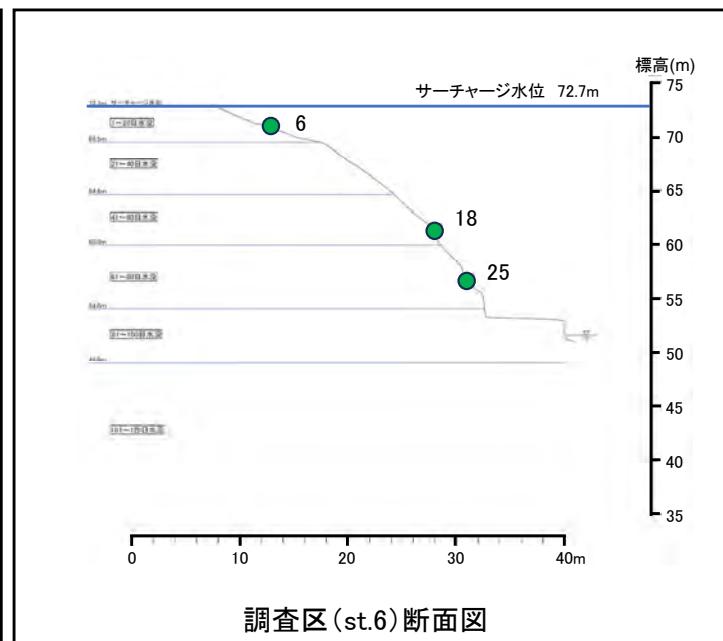
# 益田川ダムにおける毎木調査(旧調査区)

凡 例	
	樹木位置
数字	観測番号

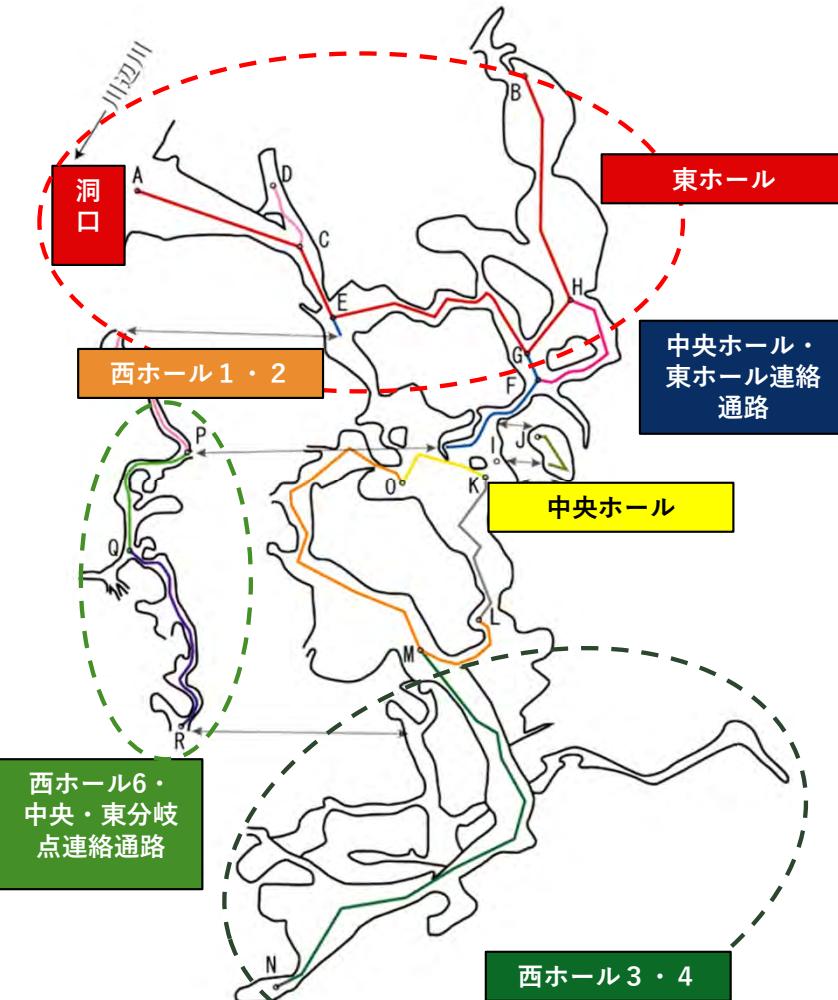
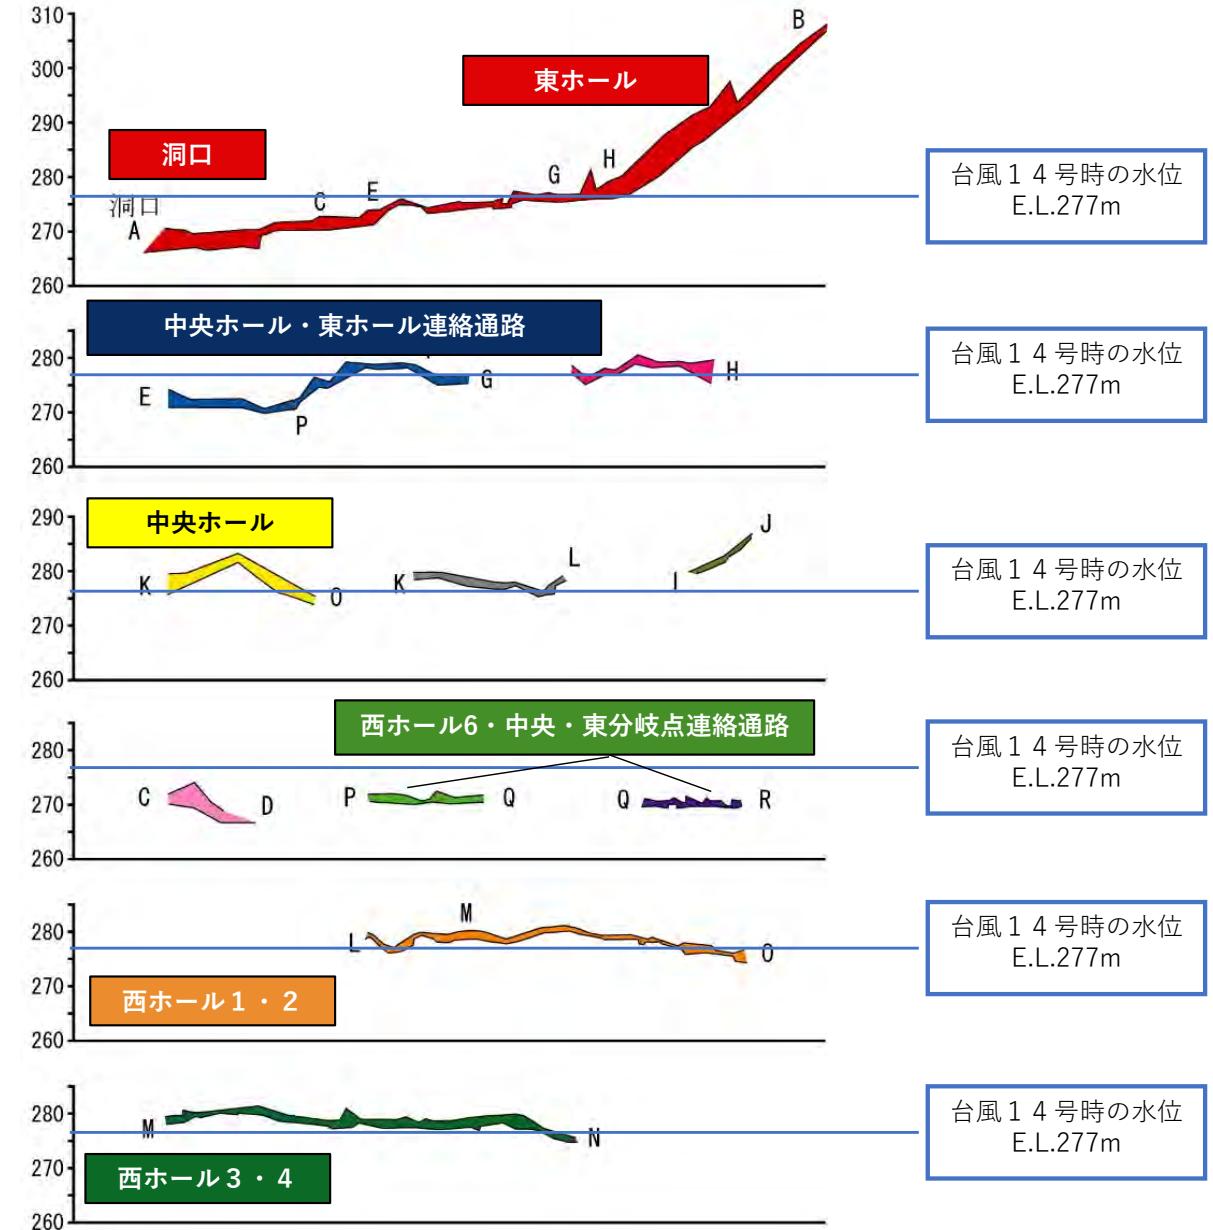
○令和4年9月19日台風14号時には、洞口から東ホールに向かうルートは大部分が水没したが東ホールは水没していないと考えられる。また、中央ホール・東ホール連絡通路の半分以上、中央ホールの一部、西ホール6・中央・東分岐点連絡通路は全て、西ホール1・2及び西ホール3・4は一部が水没したと考えられる。

委員からのご意見	対応方針・対応状況
<p>資料3 p 24に九折瀬洞の平面図が掲載されているが、試験湛水による冠水範囲である標高280m以下について、平面図にハッチングして示してほしい。</p>	<p>本委員会資料2 p 1 4 2に冠水範囲をお示しします。</p>
<p>試験湛水の開始時期によって、九折瀬洞口の水没期間は最短で9日、最長で100日以上、平均で1ヶ月程度となると、その後コウモリが戻ってくるのか、その糞によって成立している生態系はどうなるのかは、現時点では予測不可能である。</p> <p>現状でも洪水時に閉塞していることから、ダム完成後の洪水調節の湛水による閉塞の影響は短期間なので影響ないと思われるが、試験湛水のインパクトは大きく、この水没期間をいかに短くするかが重要である。</p>	<p>九折瀬洞に関しては試験湛水による影響が大きいと考えており、試験湛水手法の工夫と合わせて、浸水防止対策の検討など環境保全措置の検討をしっかりと取り組んでいきます。</p>
<p>今後の気候変動の影響で洪水調節地の水位が高くなり、九折瀬洞が冠水する可能性が増加するのではないか。湛水時に水が入らないような環境保全対策の検討が必要と考えている。</p>	<p>現在のダム計画（洪水調節容量）は、気候変動の影響を踏まえ計画しています。洞口標高が閉塞する高さはEL.270.3mと高く、洪水調節に伴い閉塞したとしても、すぐに水位が下がることから、影響期間は短いと想定されます。</p> <p>また、現況の洪水でも、ある程度大きい洪水では洞口高さより水位上昇することで1日程度洞口が閉塞し、洞窟内に水や土砂が入っているところです。このため、現状の攪乱も重要と考えており、これらの点も踏まえ、洪水調節に伴う九折瀬洞への環境影響を検討します。</p>
<p>令和4年出水時の九折瀬洞内の冠水の痕跡がどの位置で、確認種の標高位置や水没した割合などの詳細な情報を提示してほしい。</p>	<p>令和4年台風14号時における九折瀬洞内の冠水範囲について、本委員会資料1 p 1 6にお示しします。</p> <p>また、九折瀬洞内の確認種の位置や標高、洞内の各ホール等がどの程度水没したかについて、本委員会資料1 p 1 7にお示しします。</p>

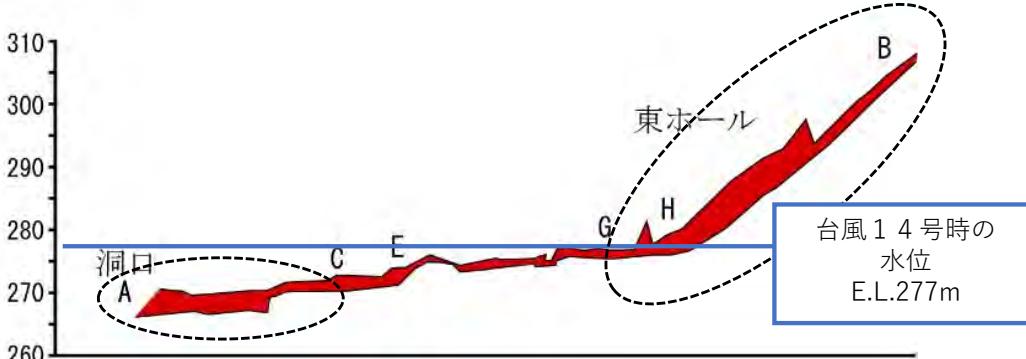
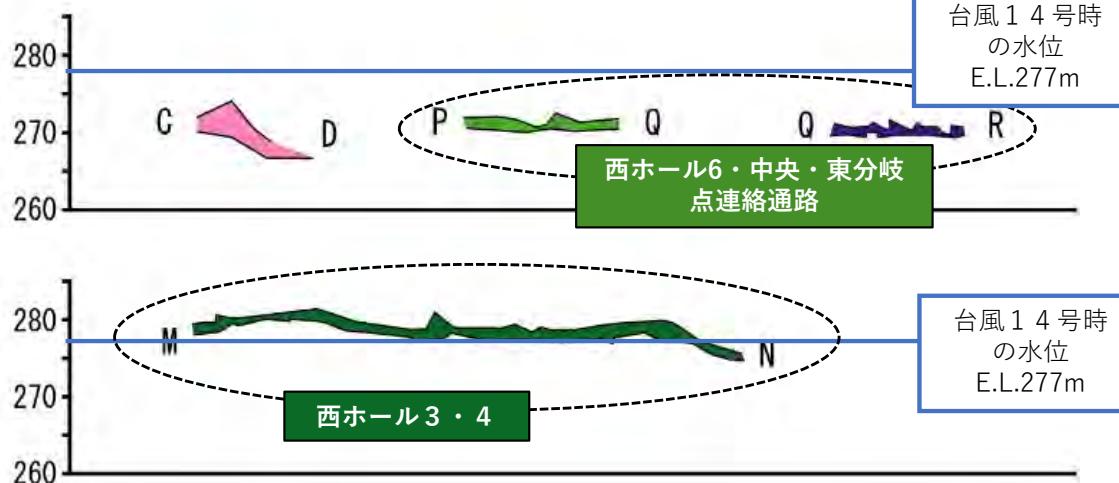
# 令和4年9月19日台風14号前後の九折瀬洞における陸上昆虫類等の確認状況

○令和4年9月19日台風14号前後で、完全に水没した洞口及び西ホール6・中央・東分岐点連絡通路、一部が水没した西ホール3・4、水没していない東ホールのいずれも、陸上昆虫類等の個体数に大きな変化はみられない。

台風14号  
(R4.9.19)
