九州地方の大規模土砂災害における警戒避難対策検討委員会（第1回）

九州地方における 深層崩壊の実態と特徴

日時：平成26年1月8日
場所：熊本テルサ

鹿児島大学農学部
地頭 蘭 隆

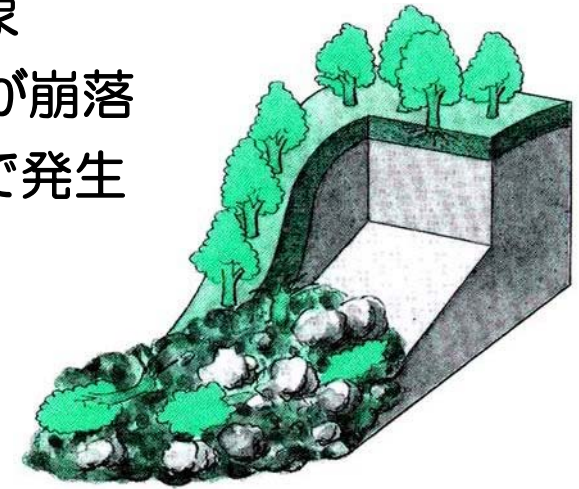
表層崩壊

- ▶ 斜面の風化土層や基盤岩が高速度で崩落する現象
- ▶ **表層崩壊**：斜面の風化土層（深くても2, 3m程度）が崩落
- ▶ **深層崩壊**：基盤岩から崩壊，特定の地質の地域で発生

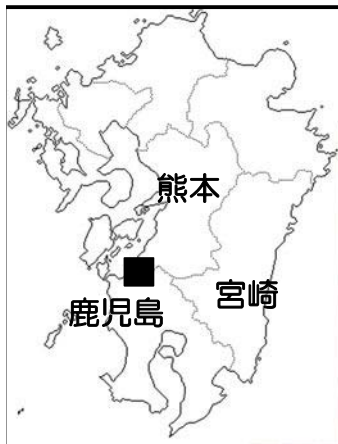
鹿児島県出水市針原

発生：1997年7月10日

雨量：総雨量401mm，最大時間雨量62mm

地質：風化安山岩と凝灰角礫岩

地形：平均傾斜25度程度

規模：崩壊幅80m，長さ190m，最大深30m，

崩壊土砂量13万m³

被害：死者21名，住家被害29棟

透水層と難透水層の境界で発生

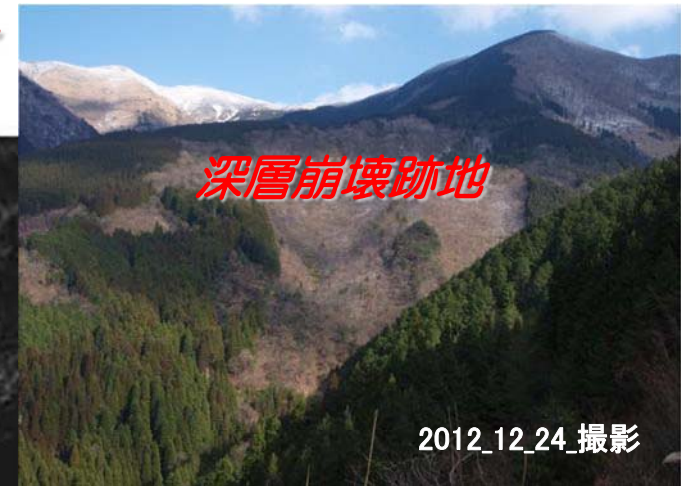
熊本県球磨郡五木村横手谷

発生：1963年8月17日

雨量：総雨量1052mm

最大日雨量575mm

地質：苦鉄質火山岩類・石灰岩・

チャート・泥質岩

葉片状構造を呈する

規模：崩壊面積 8.5ha

被害：死者・行方不明者11名

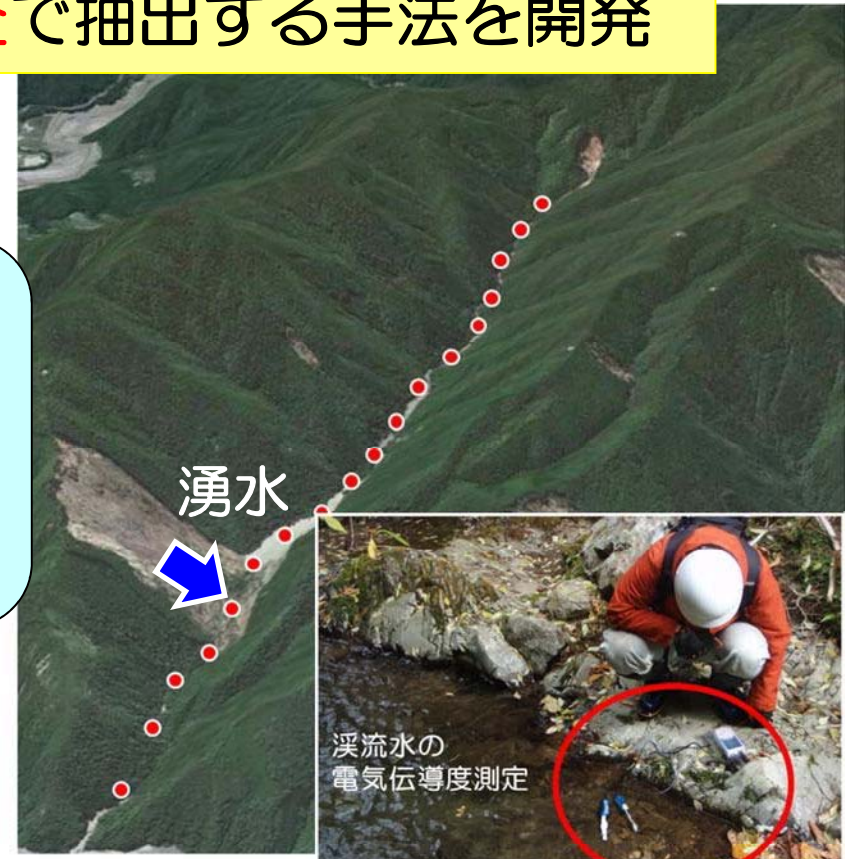
溪流縦断方向の溪流水調査

深層崩壊発生箇所では多量の地下水の流出がみられる
地下水の集中箇所を簡易な水文調査で抽出する手法を開発

- ①溪流縦断方向の溪流水の電気伝導度 (EC) 測定とGPS測位
- ②溪流水EC分布図から相対的にECが高い溪流を抽出
⇒流域内に地下水が集中した箇所があると判断
⇒深層崩壊の恐れのある流域

- ③溪流縦断方向の溪流水ECが高い地点において湧水調査
⇒湧出量が多い湧泉の背後斜面は地下水が集中と判断
⇒深層崩壊の恐れのある斜面

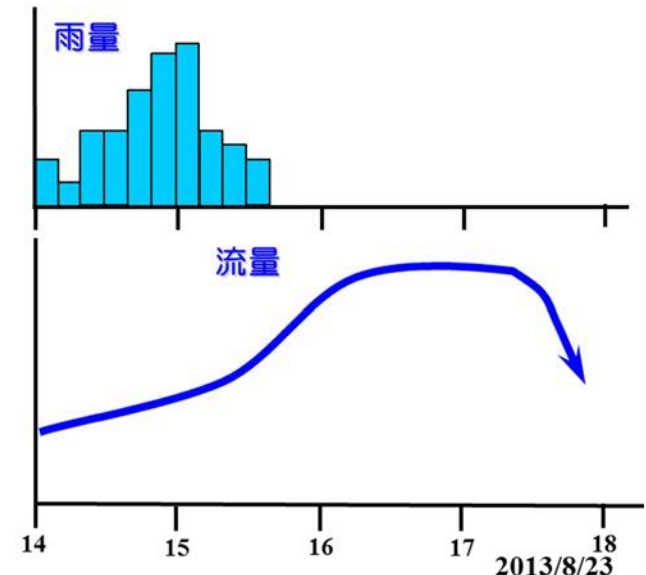
③湧水流量が急激に減少

⇒地下水排水システムが地下侵食等で破壊された可能性
⇒基岩内地下水位が急上昇して崩壊発生恐れ

- 以上の状況は降雨終了後も起こり得るので、警戒対応は継続する必要がある。
- 警戒対応の解除は、湧水流量が初期の流量にゆっくりもどった時と考えている。
- ③は深層崩壊発生恐れのある斜面とその下流部の警戒対応であるが、①と②はさらに広範囲の流域や地域での警戒対応にも適用できると考える。

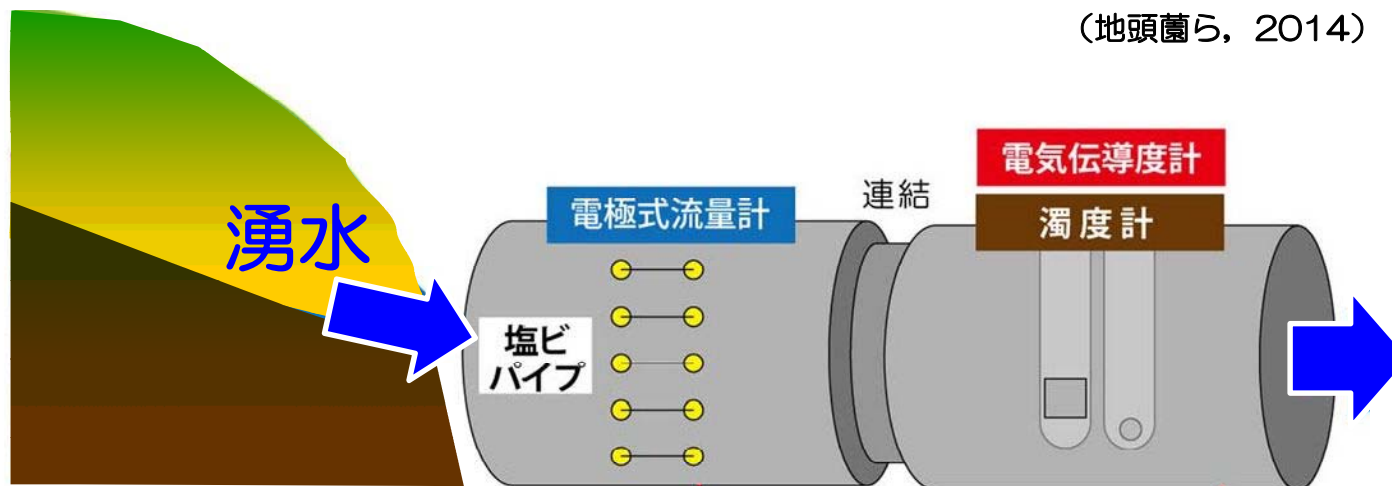
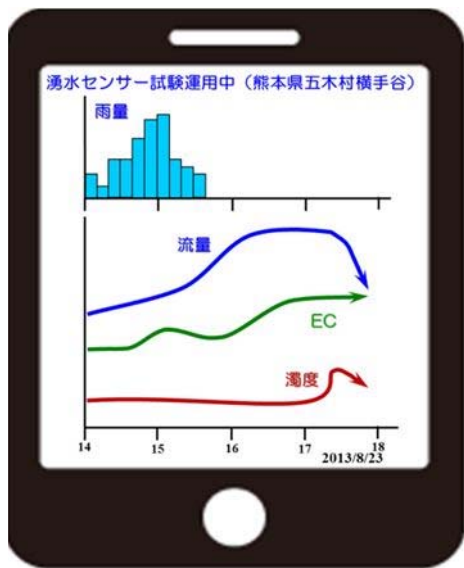
湧水センサーのシステム構成

- 設置が簡単
- パイプ連結型
- センサー選択可

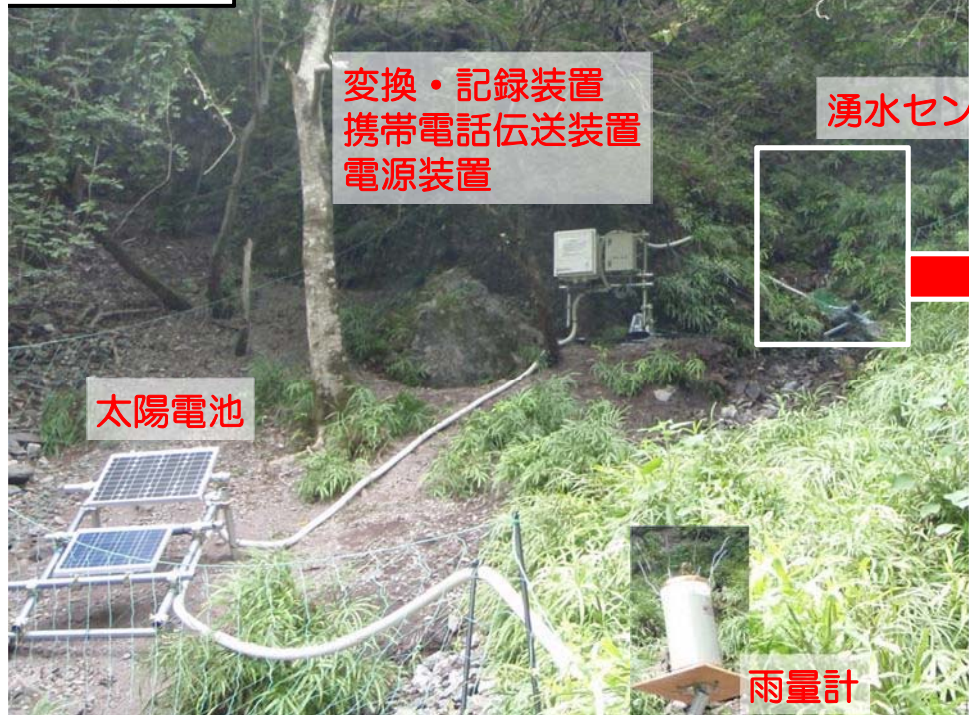
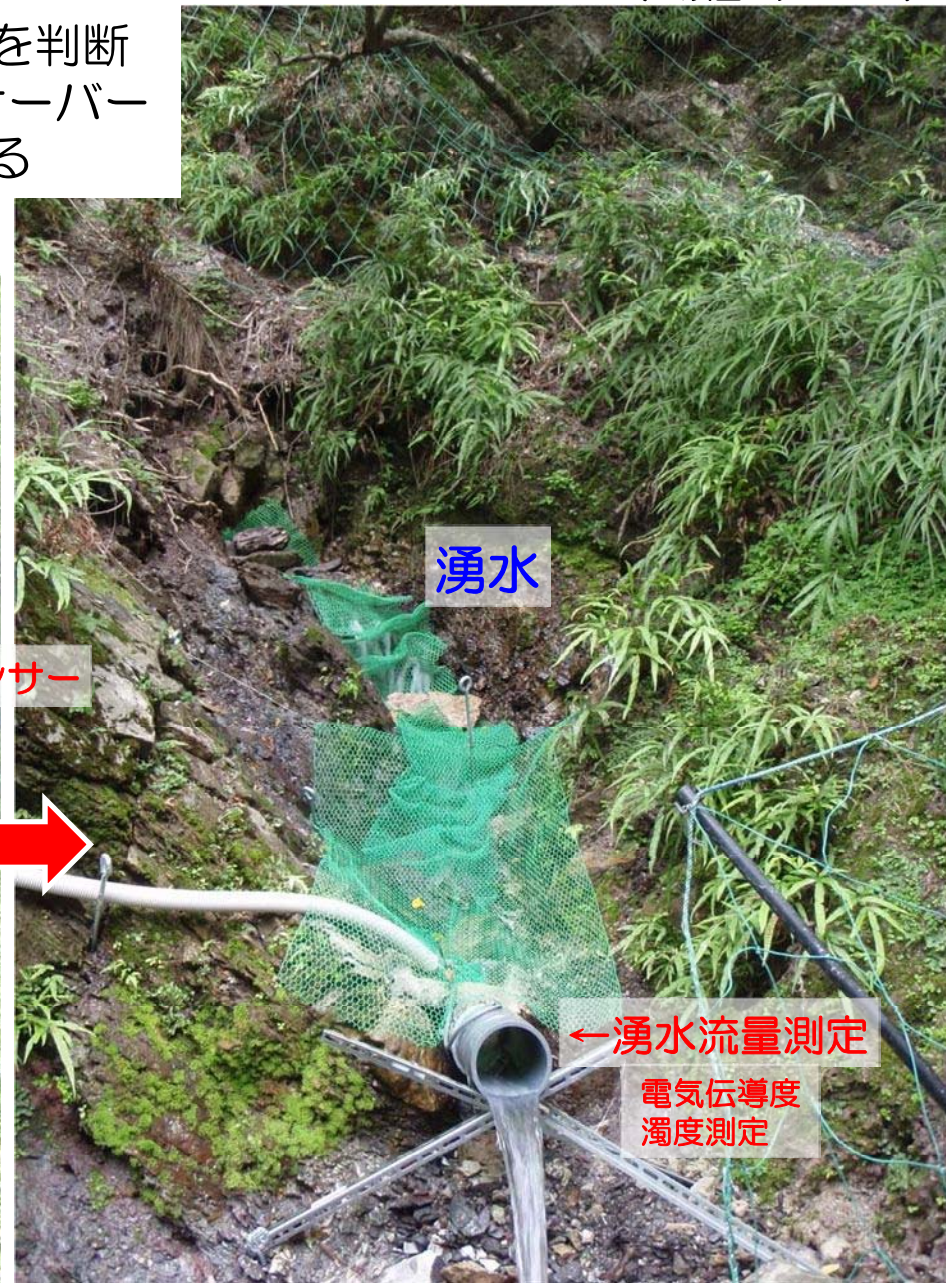
湧水センサー試験運用中

(熊本県五木村横手谷)

- 湧水を指標にして深層崩壊発生の危険性を判断
- データは10分間隔で携帯電話を使ってサーバーに送信し、パソコンやスマホで閲覧できる

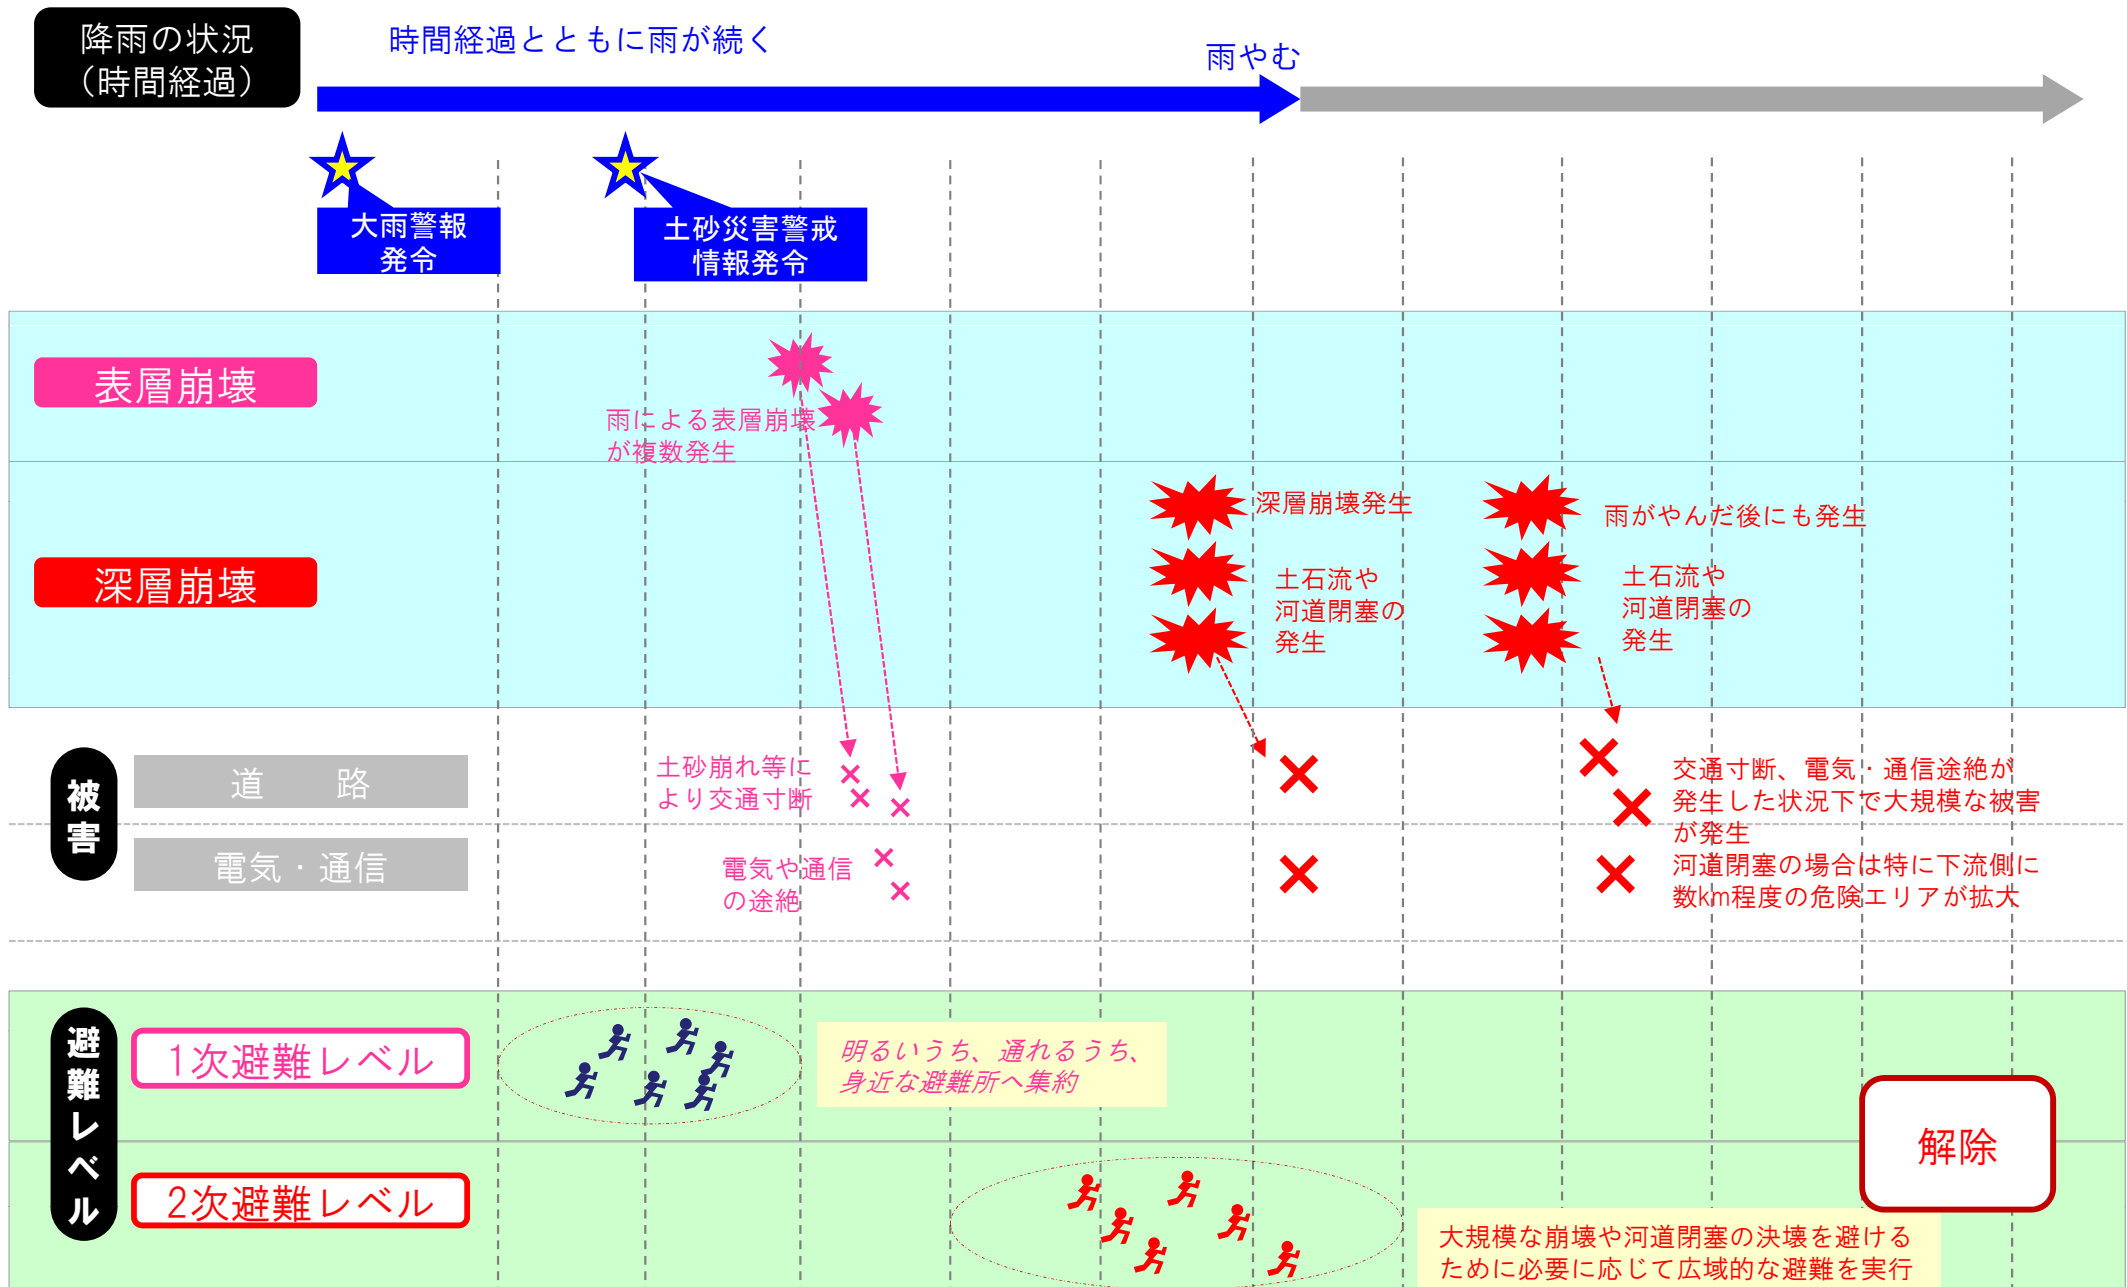
大雨による深層崩壊の災害イメージ

※深層崩壊が起こるような地域での潜在的な危険性を表現したものである
