「大規模土砂災害シンポジウム」
～九州地方における深層崩壊に備える～

九州地方における 深層崩壊の実態と特徴

日時：平成25年2月23日
場所：ホテル熊本テルサ

鹿児島大学 地頭 蔭 隆

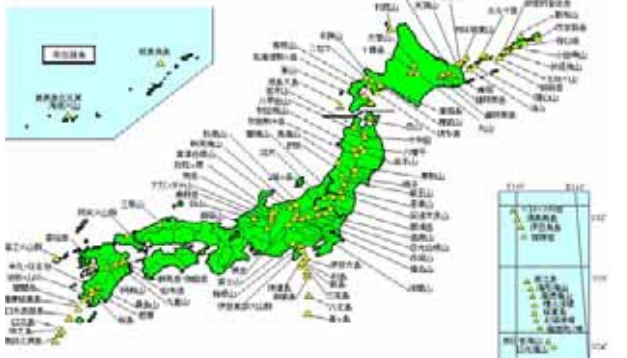
日本は火山が多い

- 活火山とは、1万年以内に噴火した火山、活発な噴気活動の火山
- 世界には約1500の活火山、ほとんど環太平洋地帯に分布
- 日本には110の活火山、九州には17の活火山
