令和4年9月台風第14号の出水概要

令和5年5月26日

大分川・大野川水系流域治水協議会

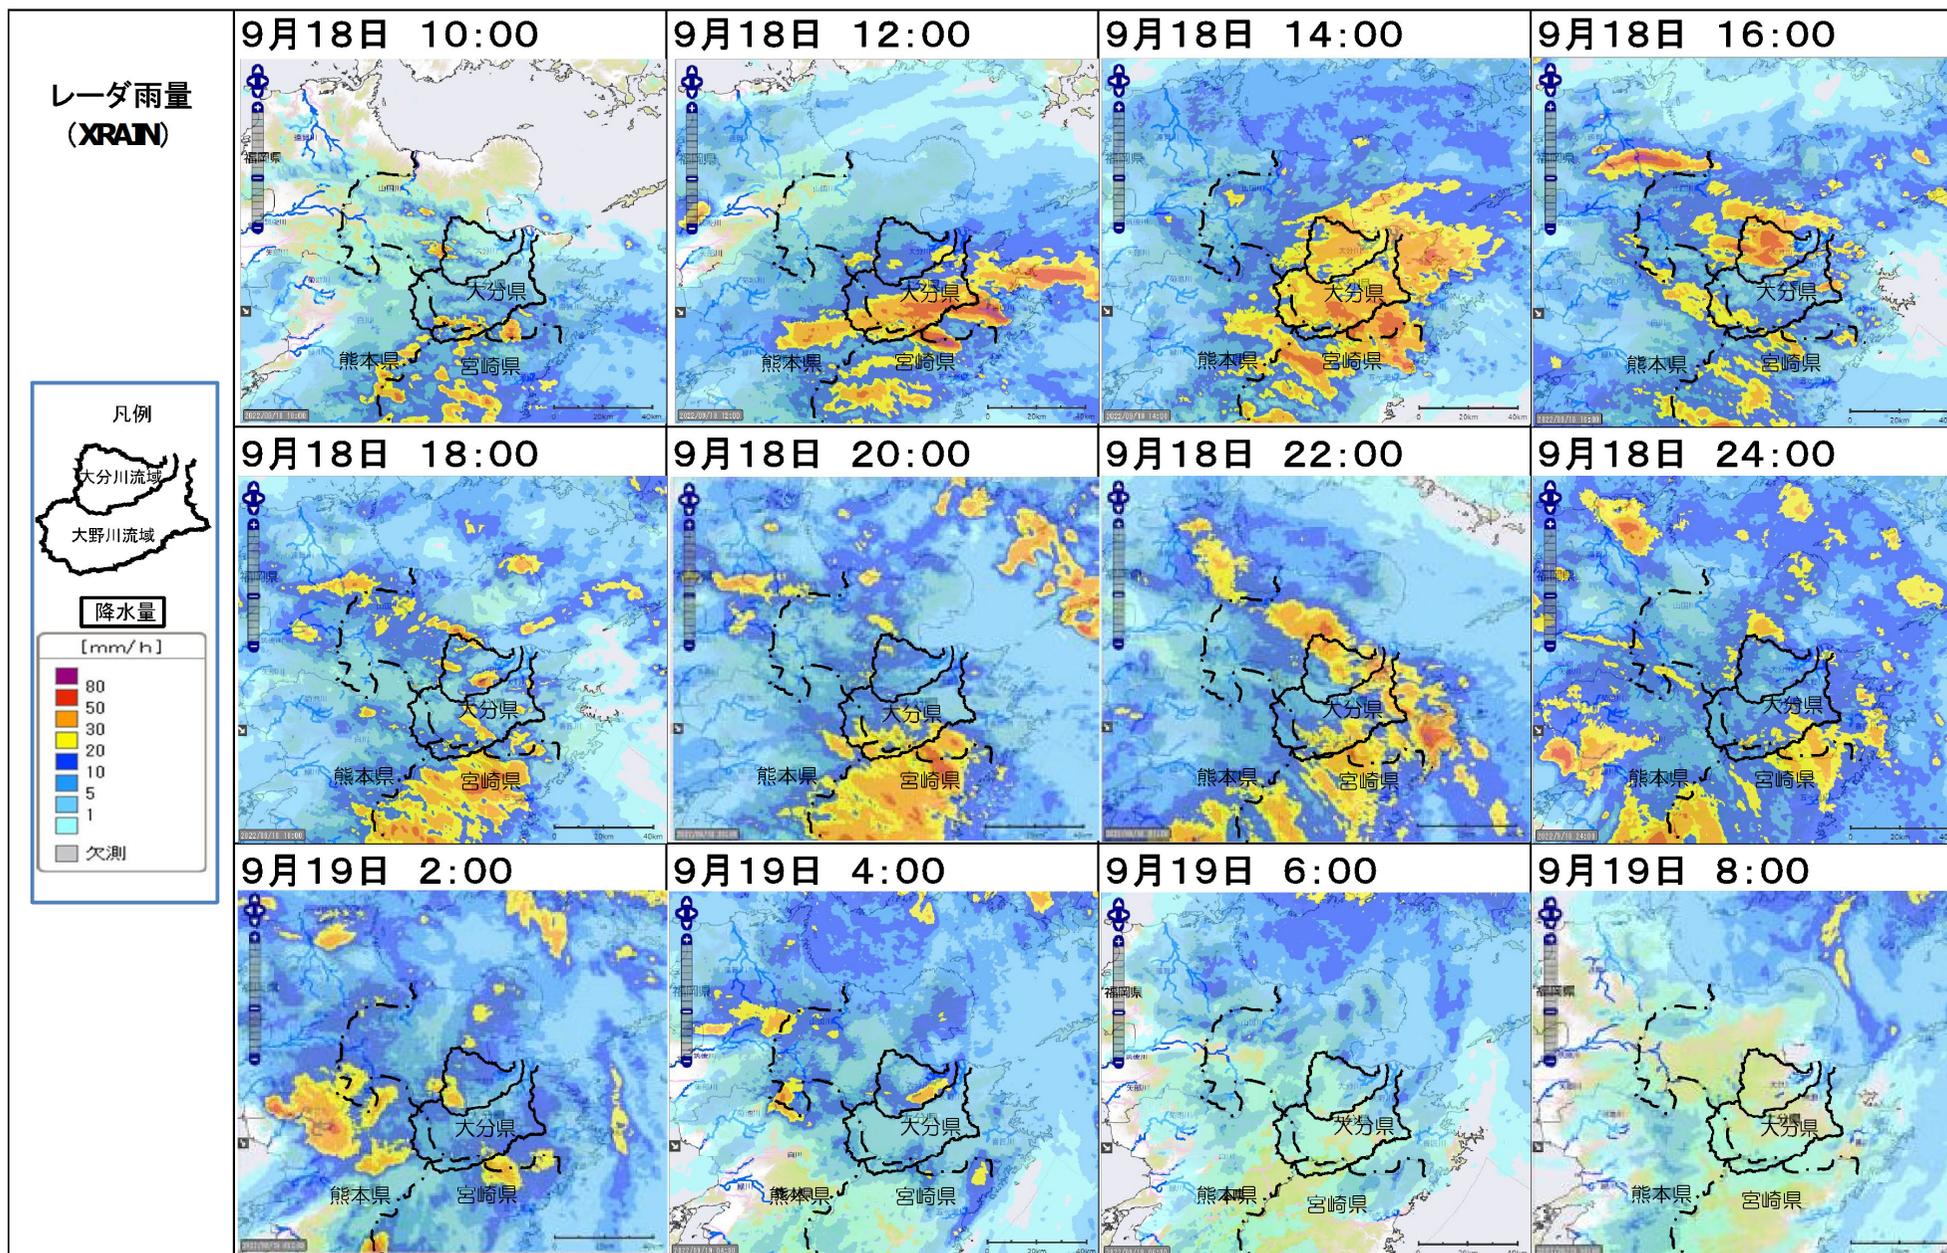
降雨の概要(レーダ雨量)

- 9月18日(日)の正午から9月19日(月)の朝方にかけて、台風第14号に伴う強い雨域が大分川及び大野川流域にかかりました。

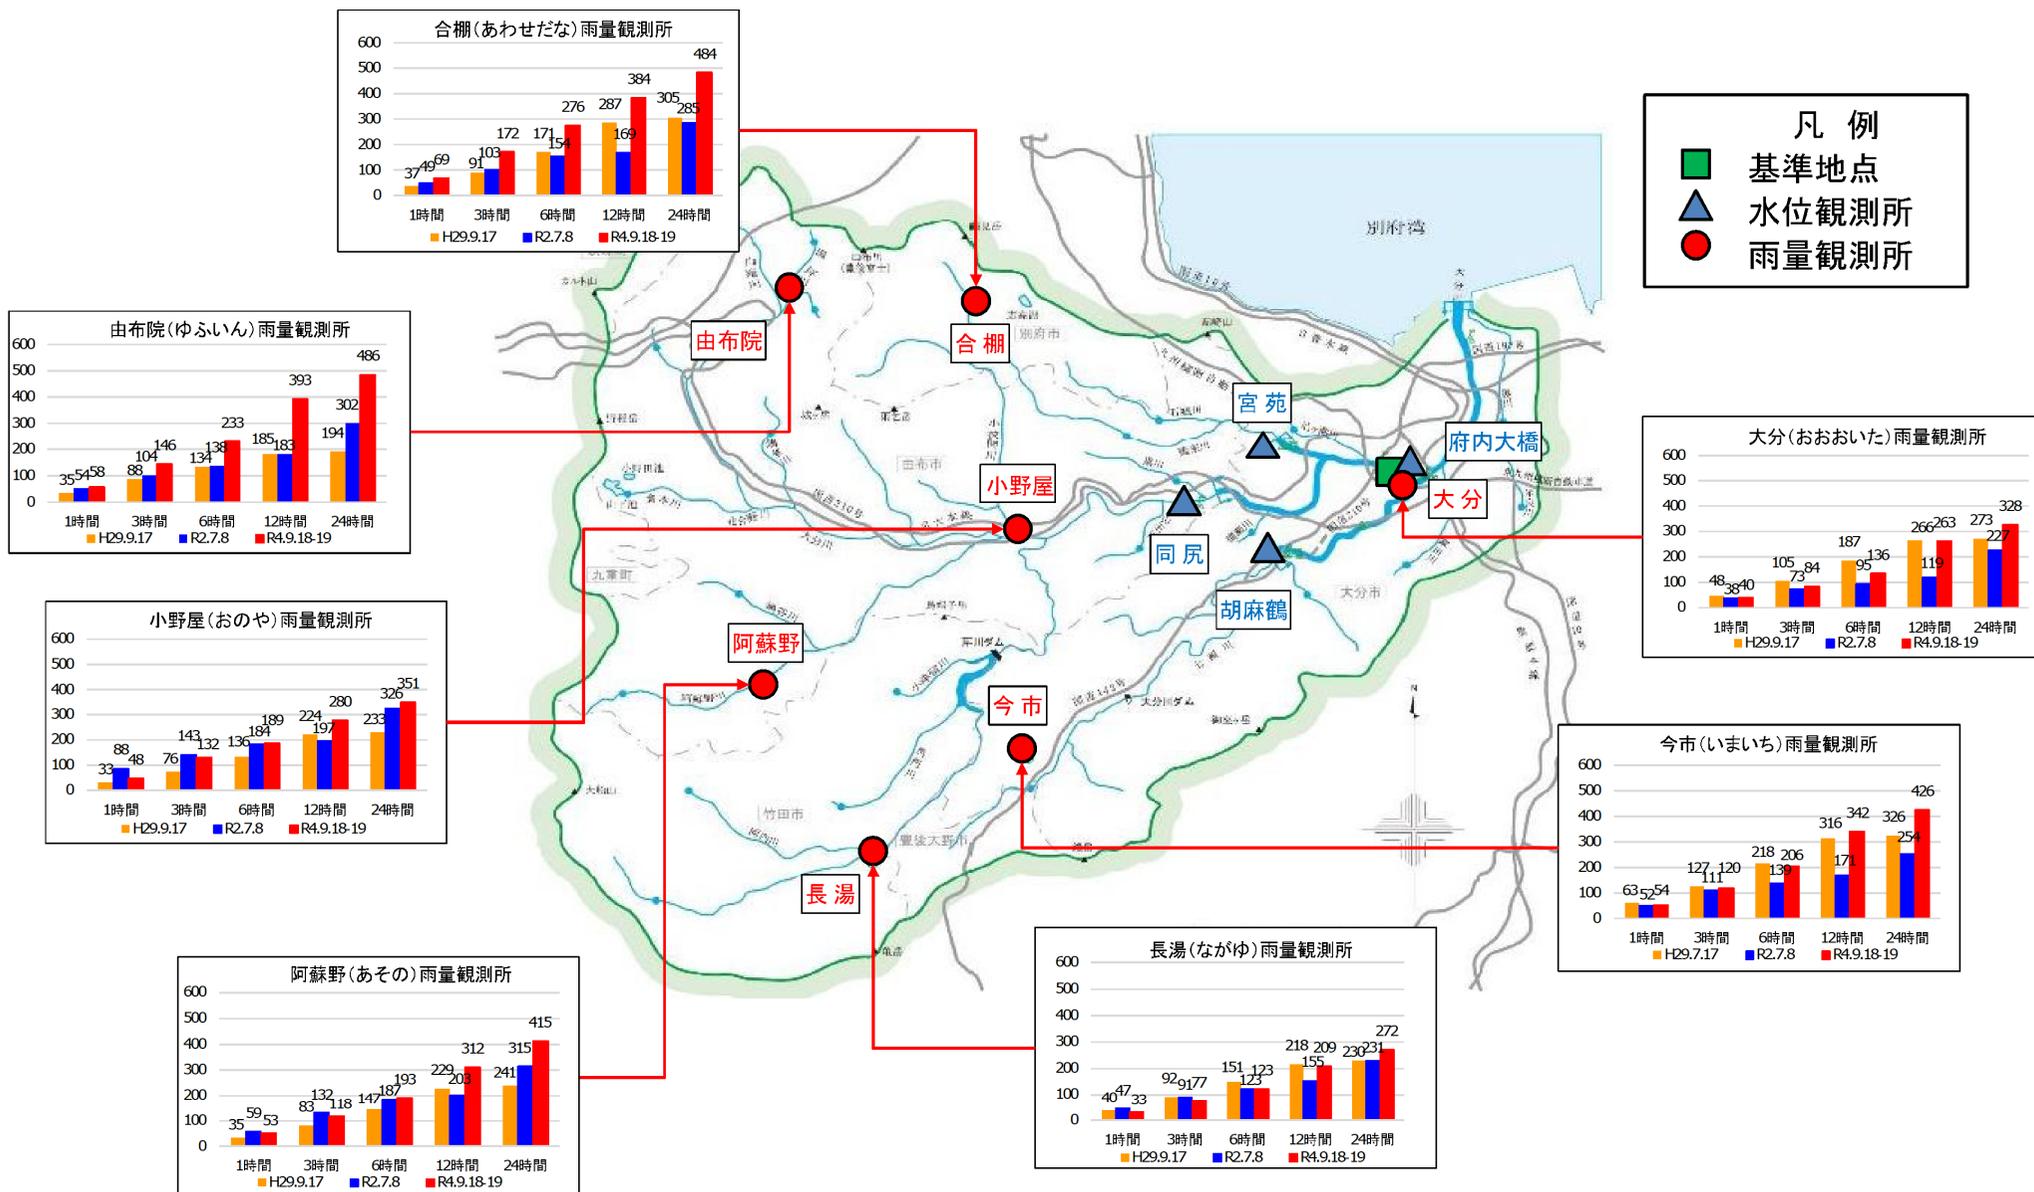
降雨の概要(大分川流域の降水量)

- 大分川流域では由布院(ゆふいん)雨量観測所(大分県由布市)において24時間降水量が486ミリを記録。

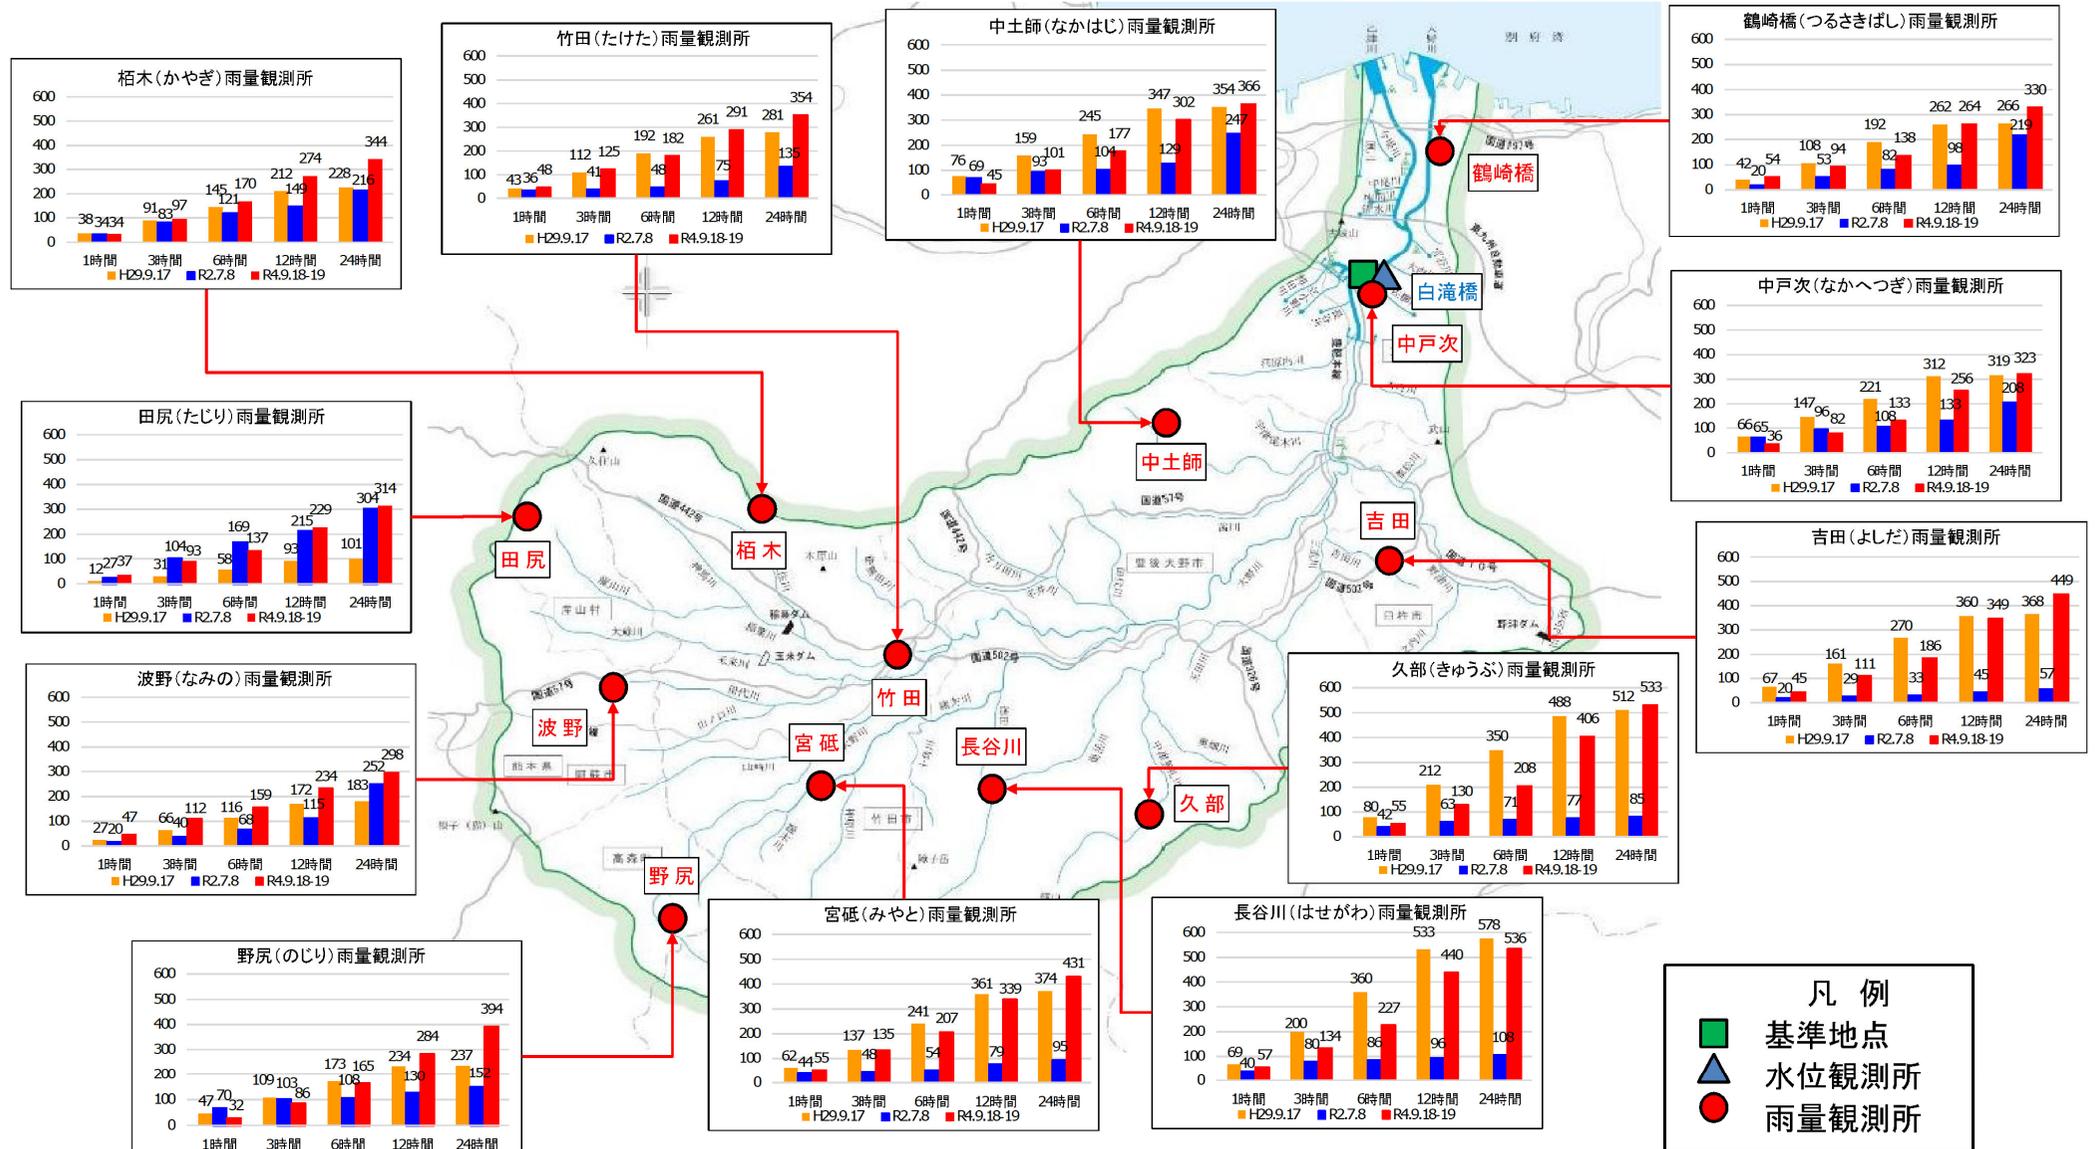
降雨の概要(大野川流域の降水量)

- 大野川流域では、長谷川(はせがわ)雨量観測所(大分県豊後大野市)において24時間降水量が536ミリを記録。

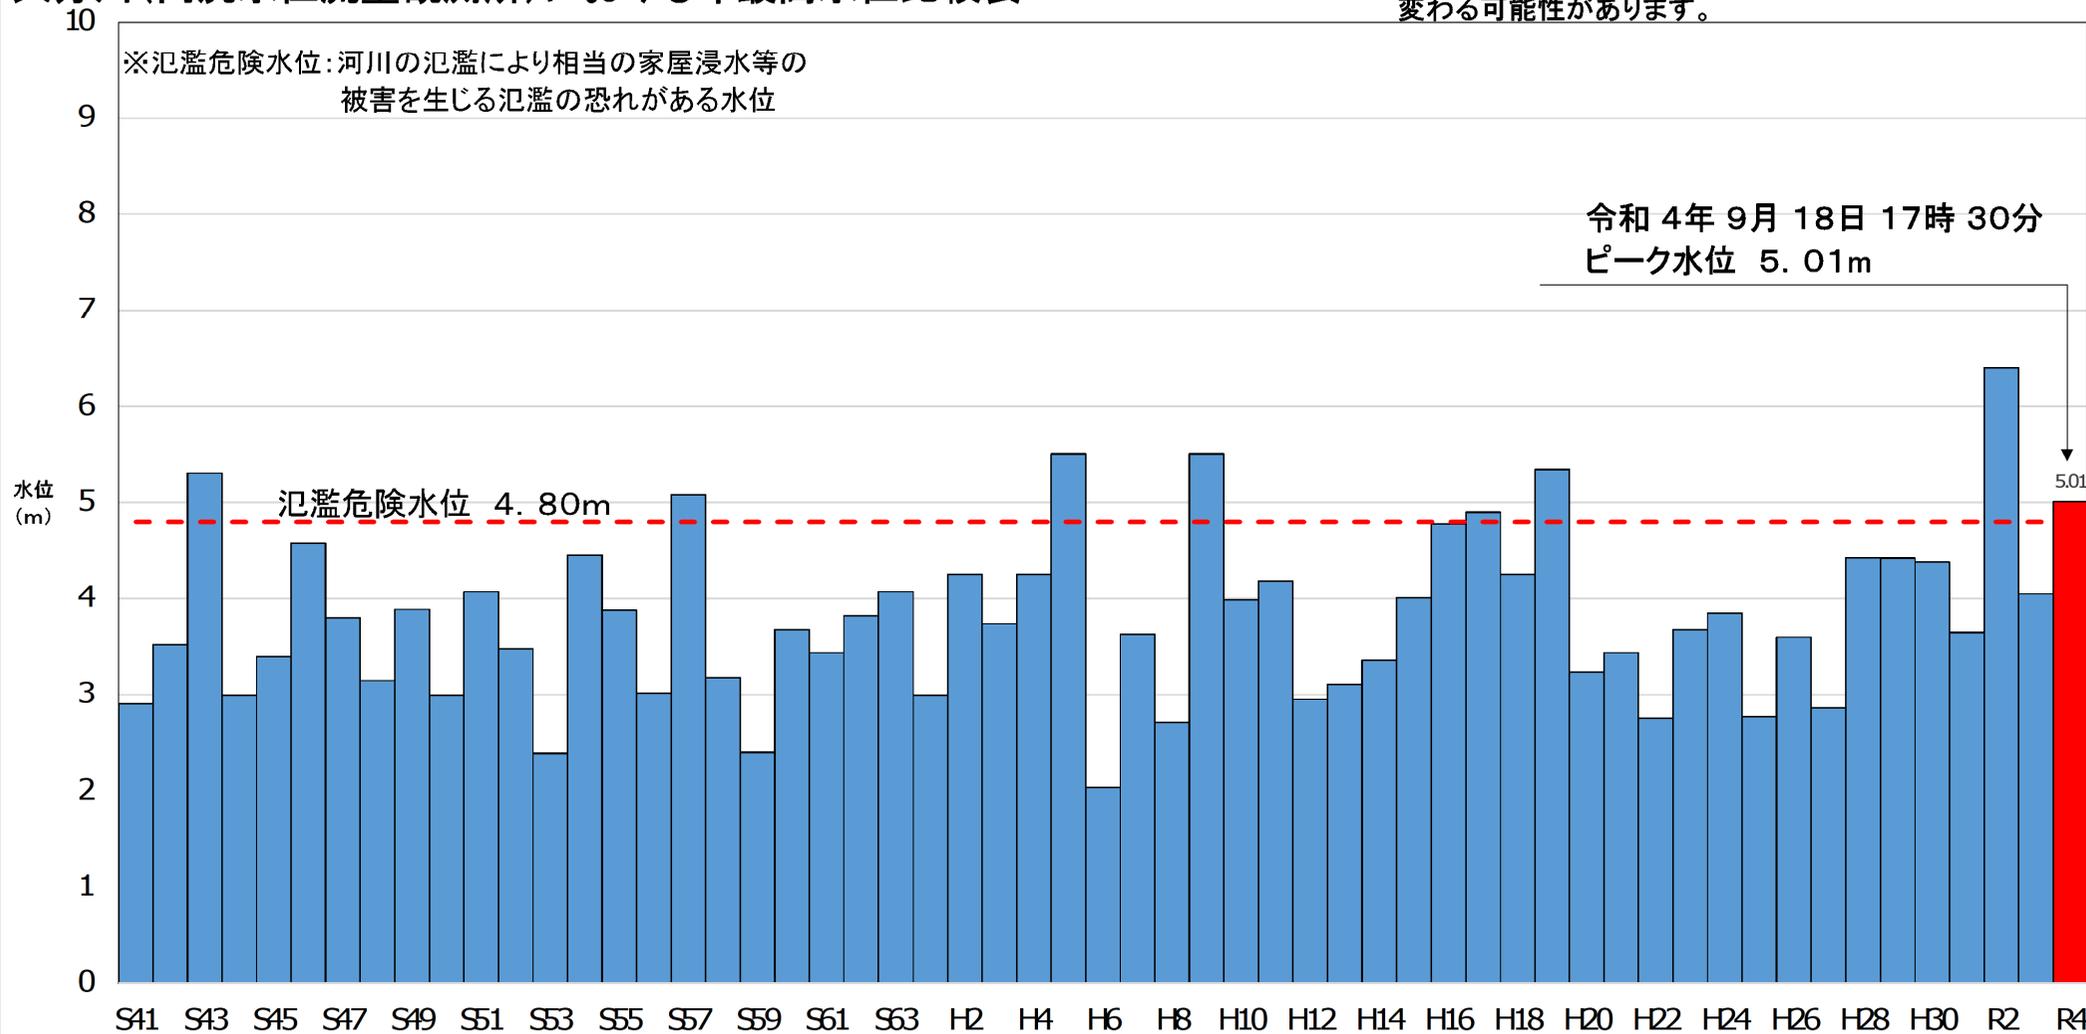
大分川(同尻水位流量観測所)における年最高水位比較表

- 大分川水系大分川の同尻(どうじり)観測所において、9月18日17時30分に最高水位5.01mを記録しました(氾濫危険水位超過)。

※同尻水位観測所 所在地大分川: 18km地点(大分県由布市挾間町鬼崎地先) 零点高: TP. 32. 946m。本グラフは、「欠測」となっているデータを評価していません。

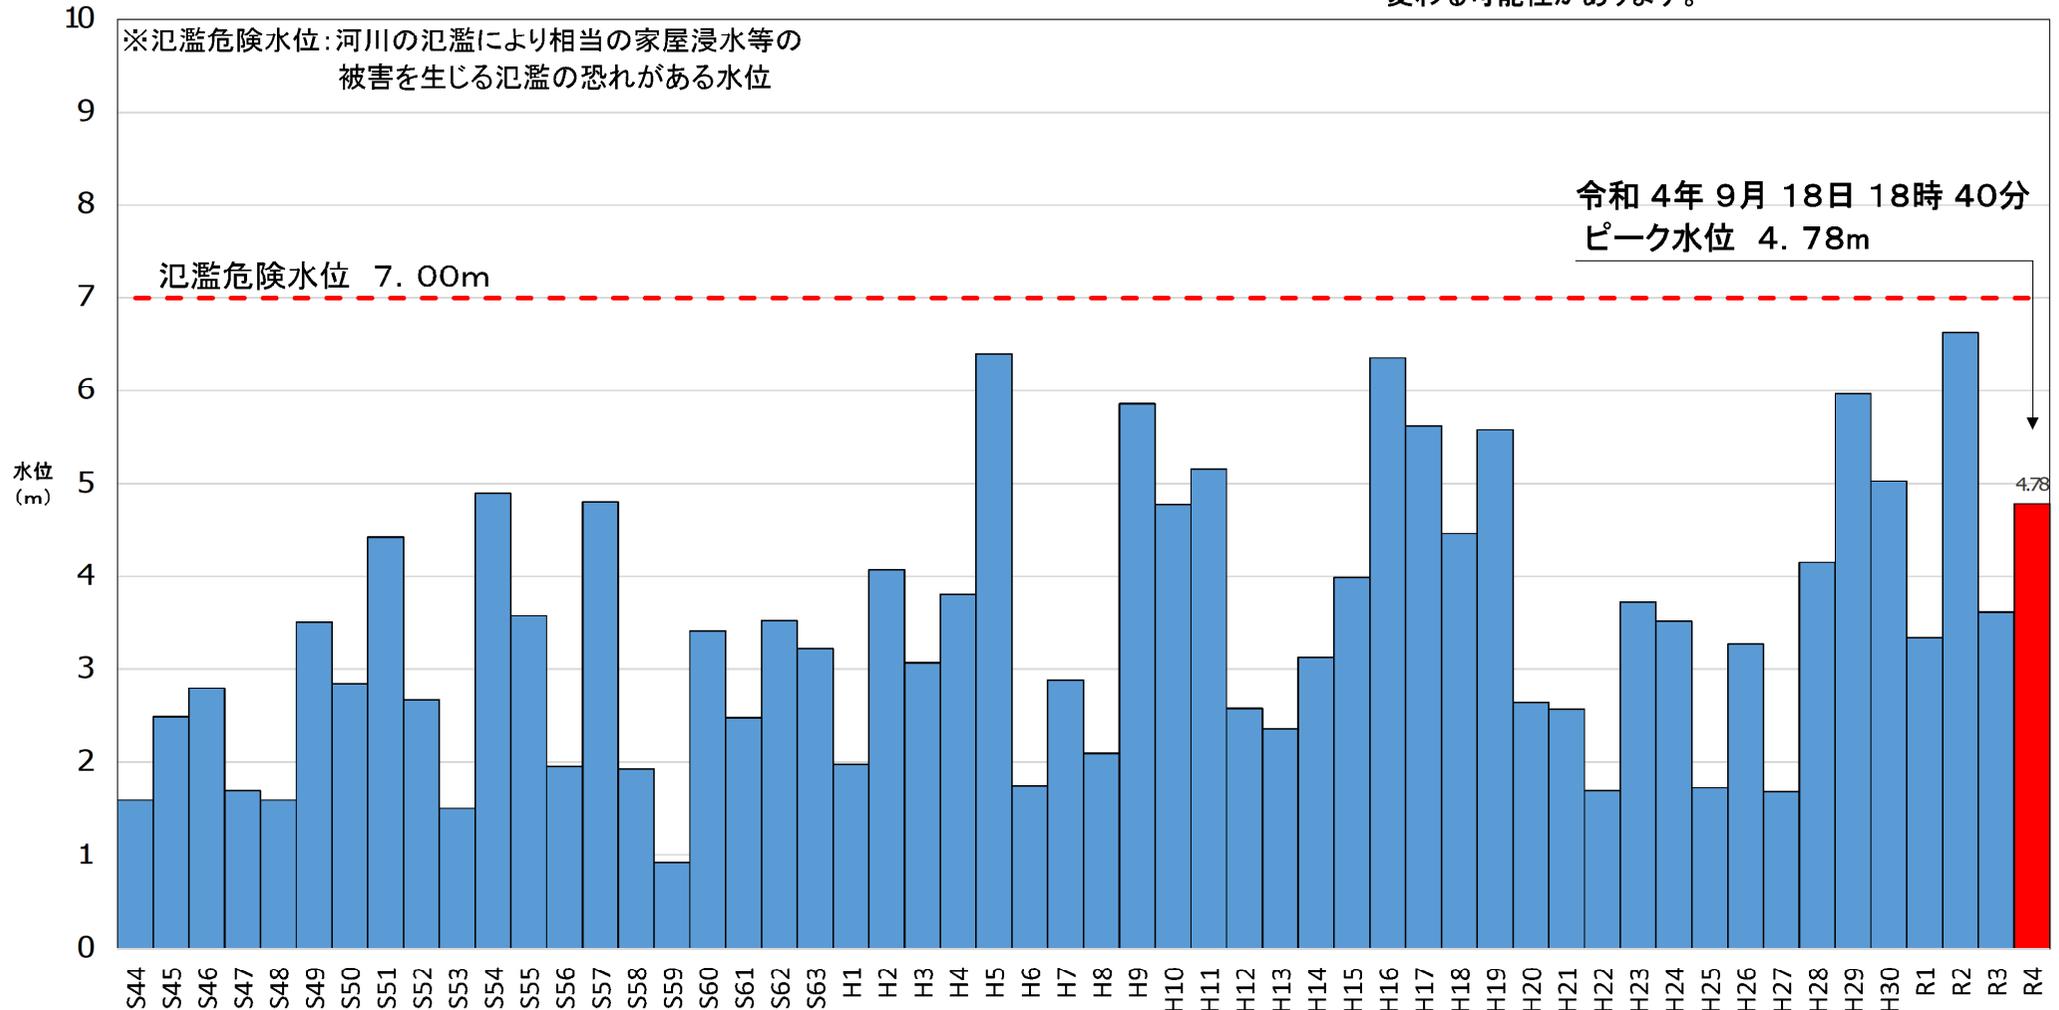
大分川(府内大橋水位流量観測所)における年最高水位比較表

- 大分川水系大分川の府内大橋(ふないおおはし)観測所において、9月18日18時40分に最高水位4.78mを記録しました(氾濫注意水位超過)。

※府内大橋水位観測所 所在地:大分川6.8km地点(大分県大分市光吉地先) 零点高:TP. 1.864m。本グラフは、「欠測」となっているデータを評価していません。

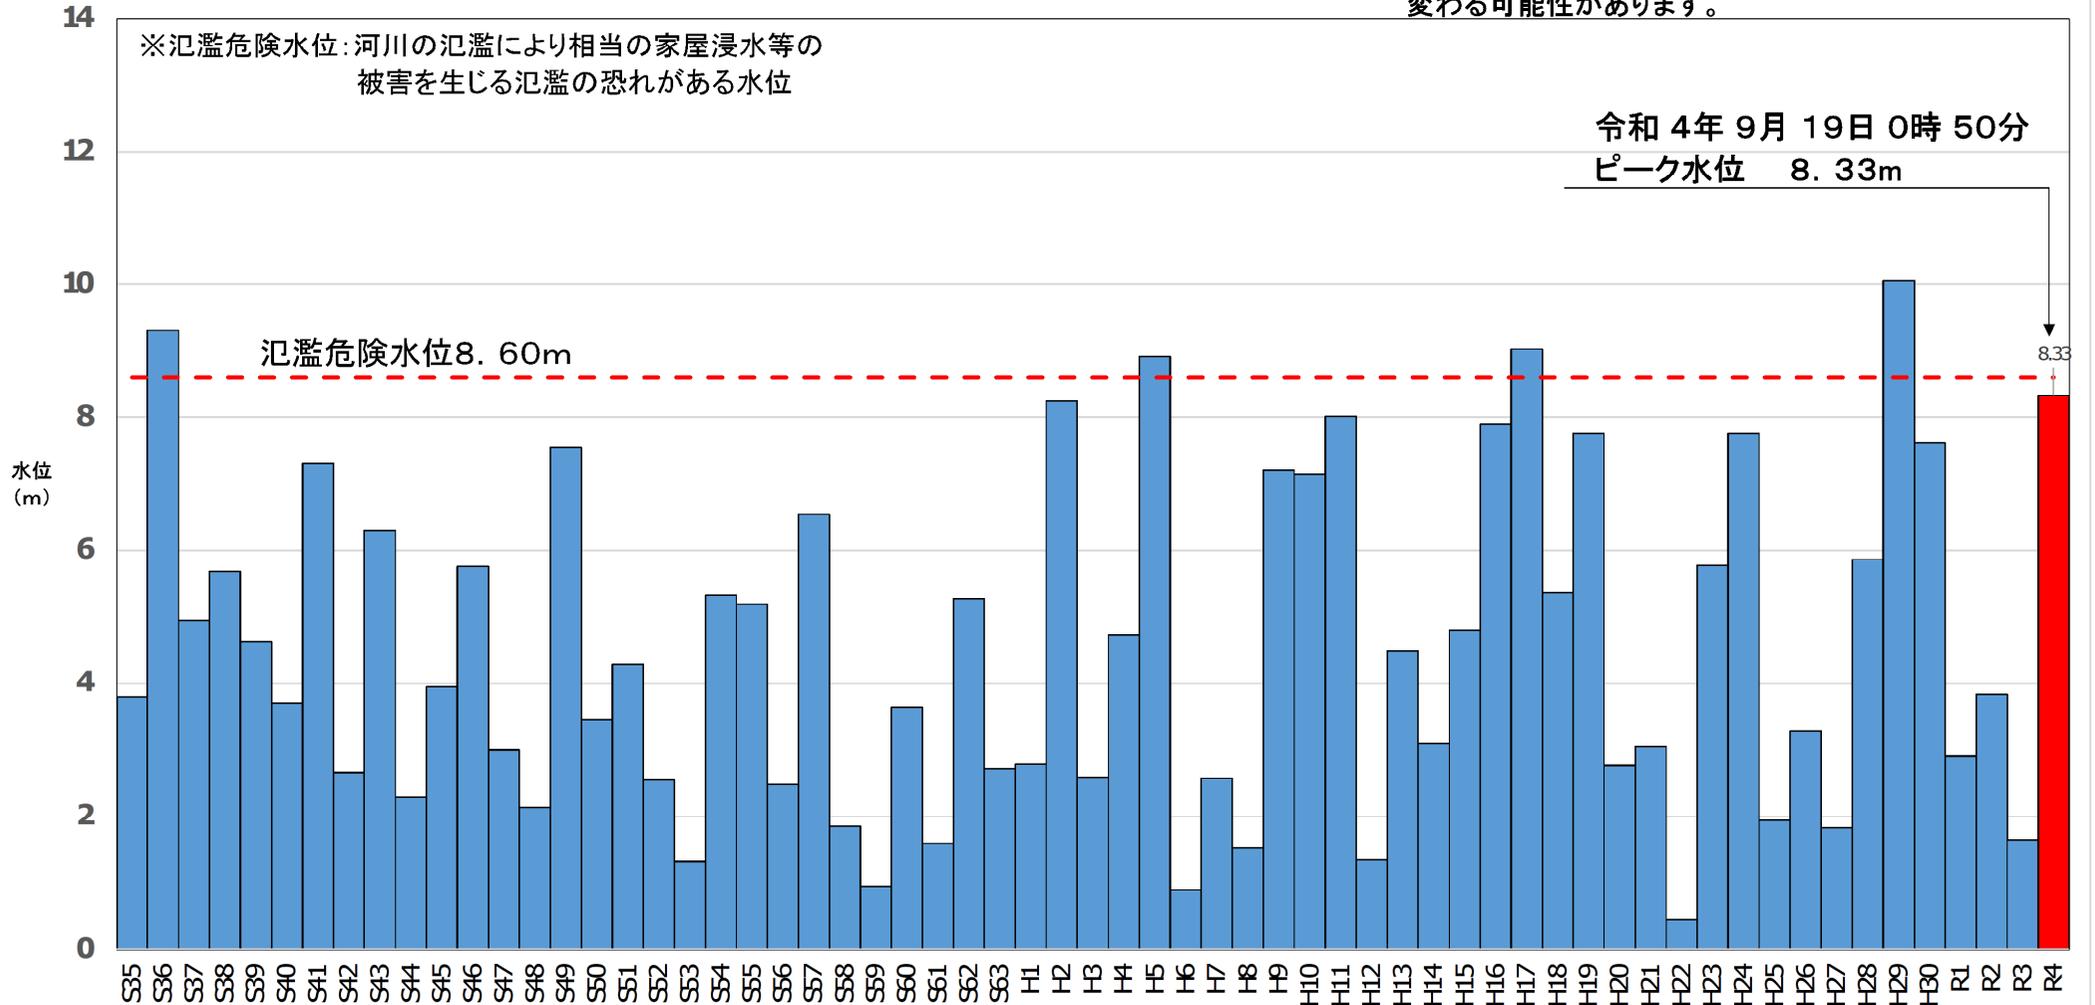
大野川(白滝橋水位流量観測所)における年最高水位比較表

- 大野川水系大野川の白滝橋(しらたきばし)観測所において、9月19日0時50分に最高水位8.33mを記録しました(避難判断水位超過)。

※白滝橋水位観測所 所在地:大野川14.82km地点(大分県大分市中戸次地先) 零点高:TP.4.941m。本グラフは、「欠測」となっているデータを評価していません。

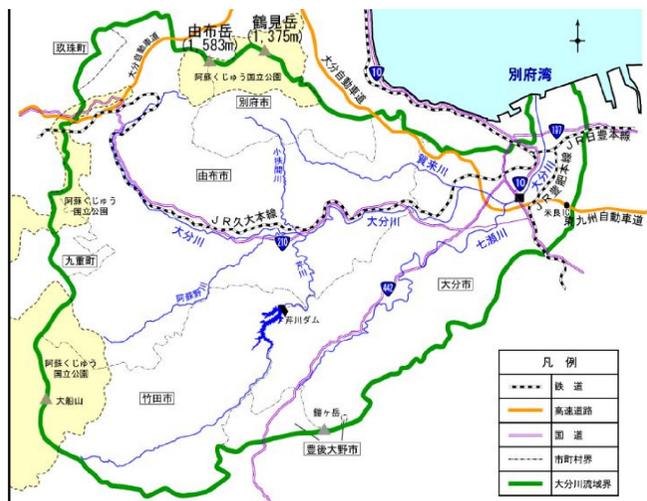
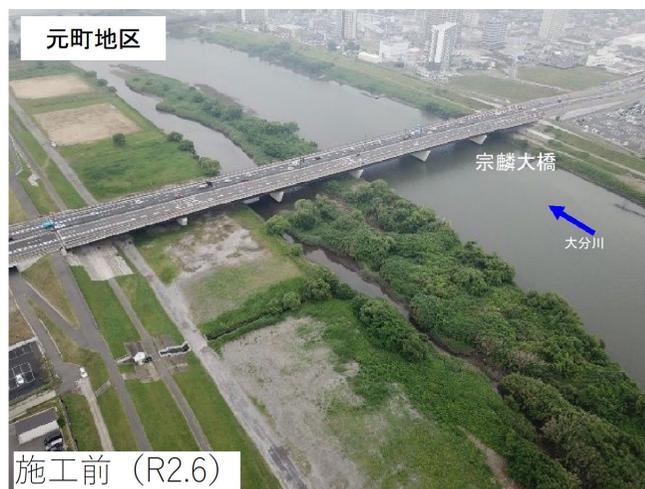
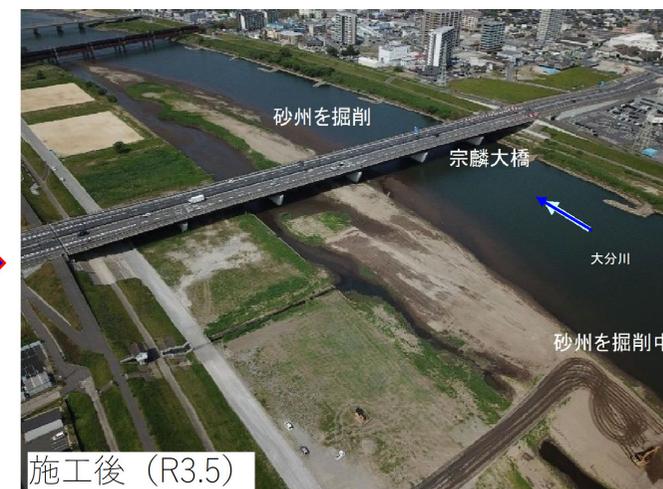
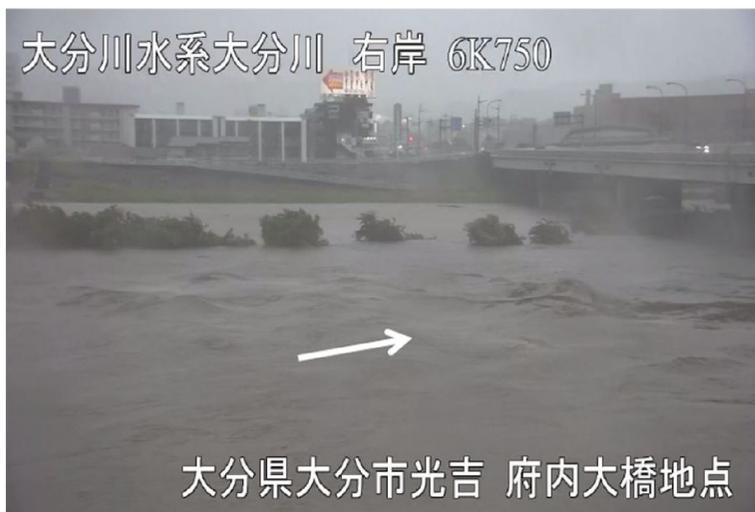
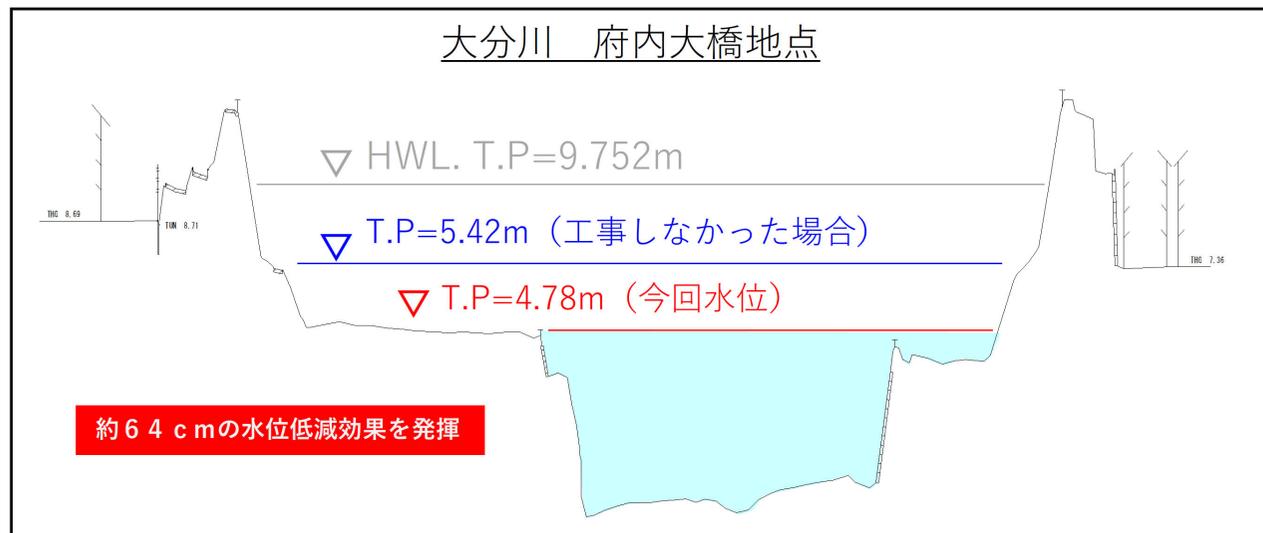
防災・減災、国土強靱化のための緊急対策による治水効果(大分川水系大分川)

- 大分川では、3カ年緊急対策(H30~R2)及び令和2年7月豪雨をうけての緊急対応により、流下能力向上を上げるための河道掘削・樹木伐採を直轄全線的に実施しました。
- 台風第14号によって、大分雨量観測所において24時間で328mm、上流の由布院雨量観測所において24時間で484mmの大雨を記録しました。
- 治水対策の効果によって、大きいところで約64cmの水位低減効果を確認しました。

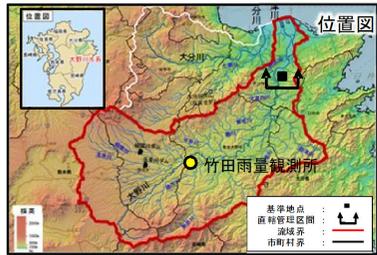
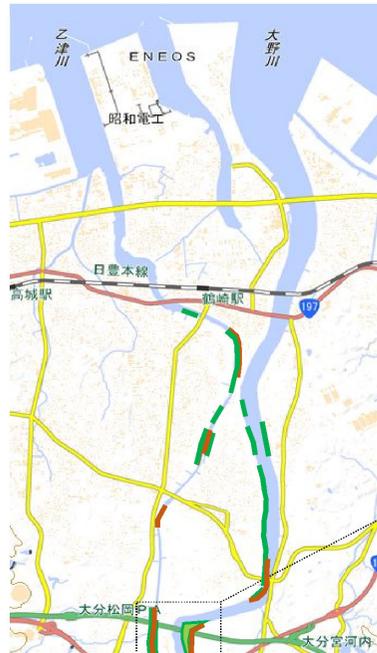
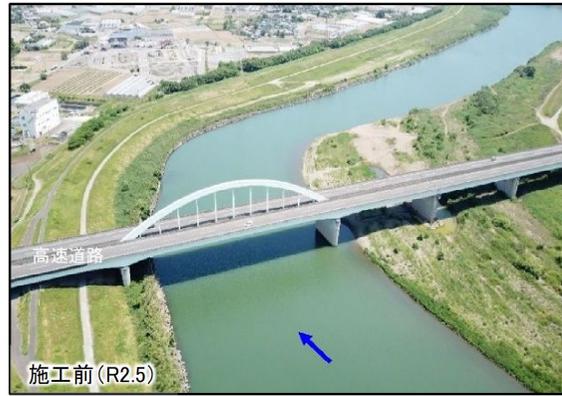
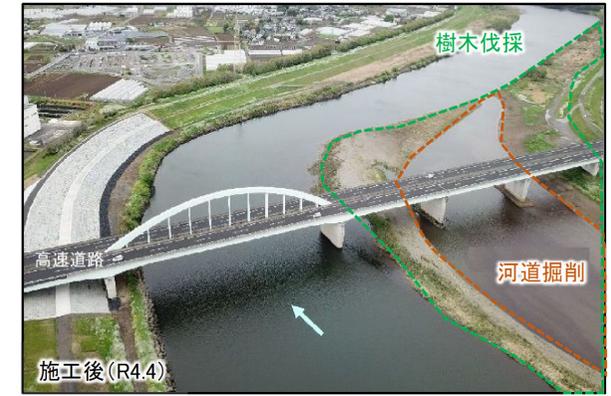
防災・減災、国土強靱化のための緊急対策による治水効果(大野川水系大野川)

- 大野川では、平成30年より防災・減災、国土強靱化のための緊急対策において、**河道掘削・樹木伐採を直轄全線的に実施**しました。
- 台風第14号によって、上流域に位置する竹田雨量観測所において**観測史上最大**となる354mm/24時間を記録しました。治水対策の効果により、大きいところで**約50cm程度の水位低減効果**を確認しました。
