### 令和元年 6 月末からの梅雨前線における出水について（第 1 報）

#### 【大淀川水系、肝属川水系】

## 令和元年6月末からの梅雨前線における出水の概要と対応(第1報)

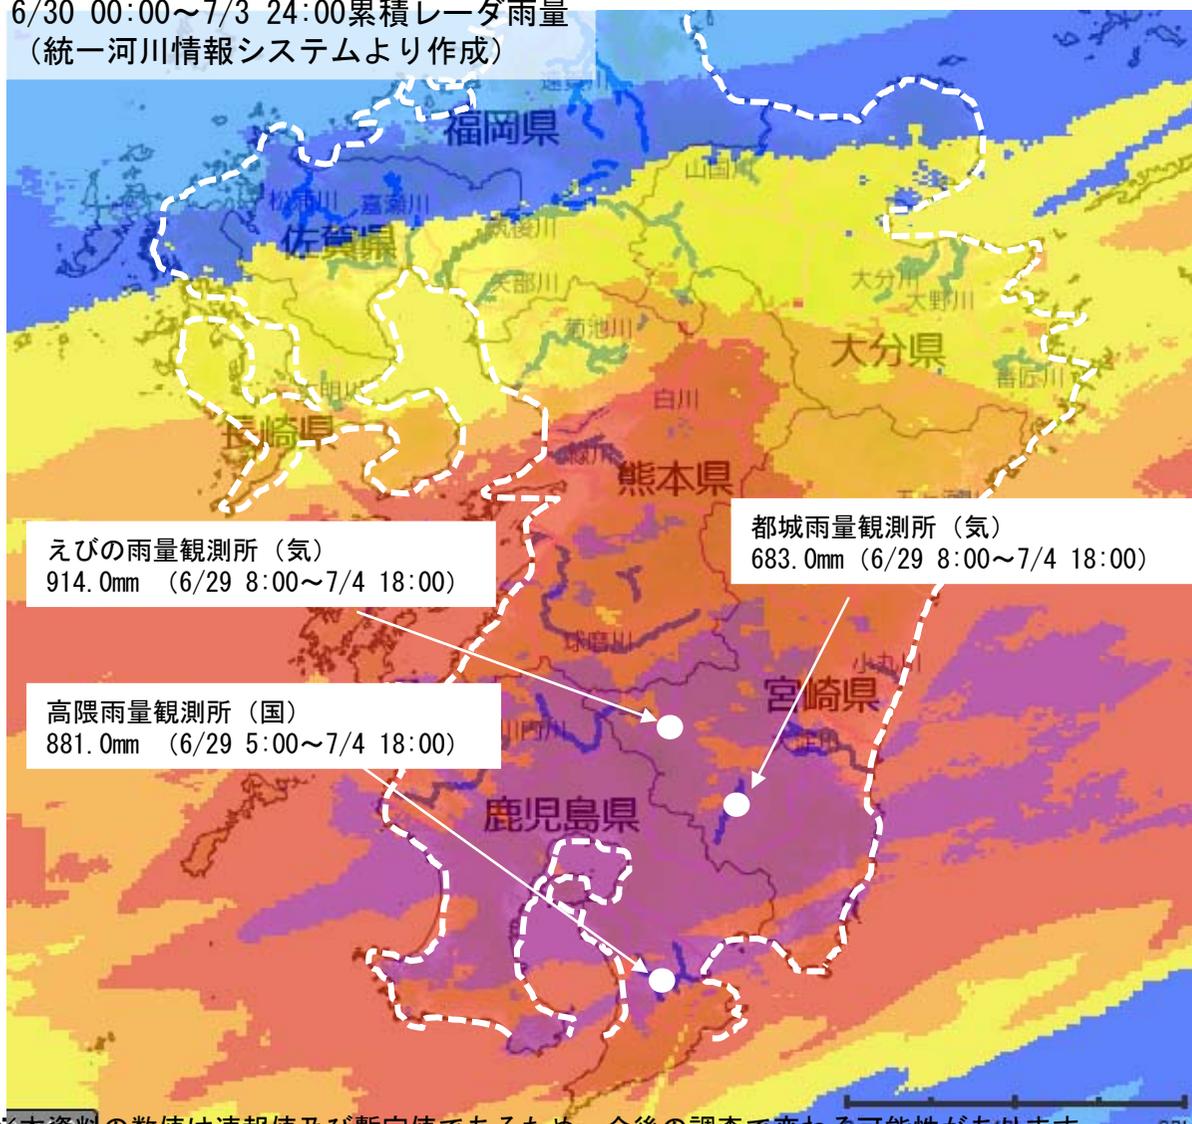
6/30 00:00~7/3 24:00累積レーダ雨量  
(統一河川情報システムより作成)

えびの雨量観測所（気）  
914.0mm (6/29 8:00~7/4 18:00)

都城雨量観測所（気）  
683.0mm (6/29 8:00~7/4 18:00)

高隈雨量観測所（国）  
881.0mm (6/29 5:00~7/4 18:00)

○6月30日（土）から、梅雨前線の活発な活動により九州の広範囲に強い雨域がかかり、**宮崎県、鹿児島県を中心に大雨**となりました。

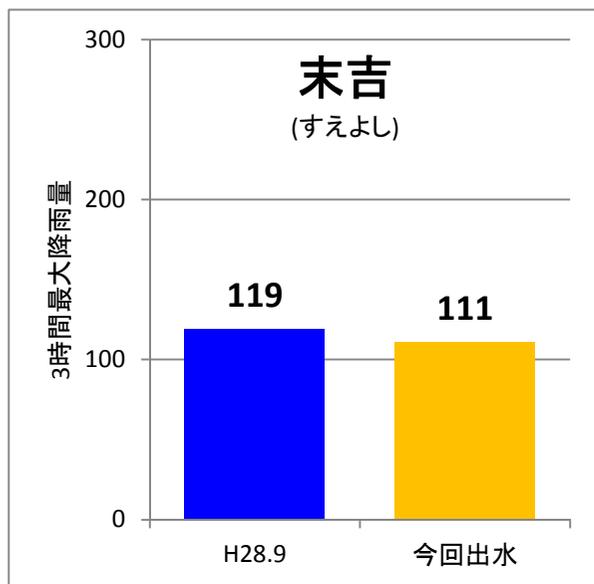
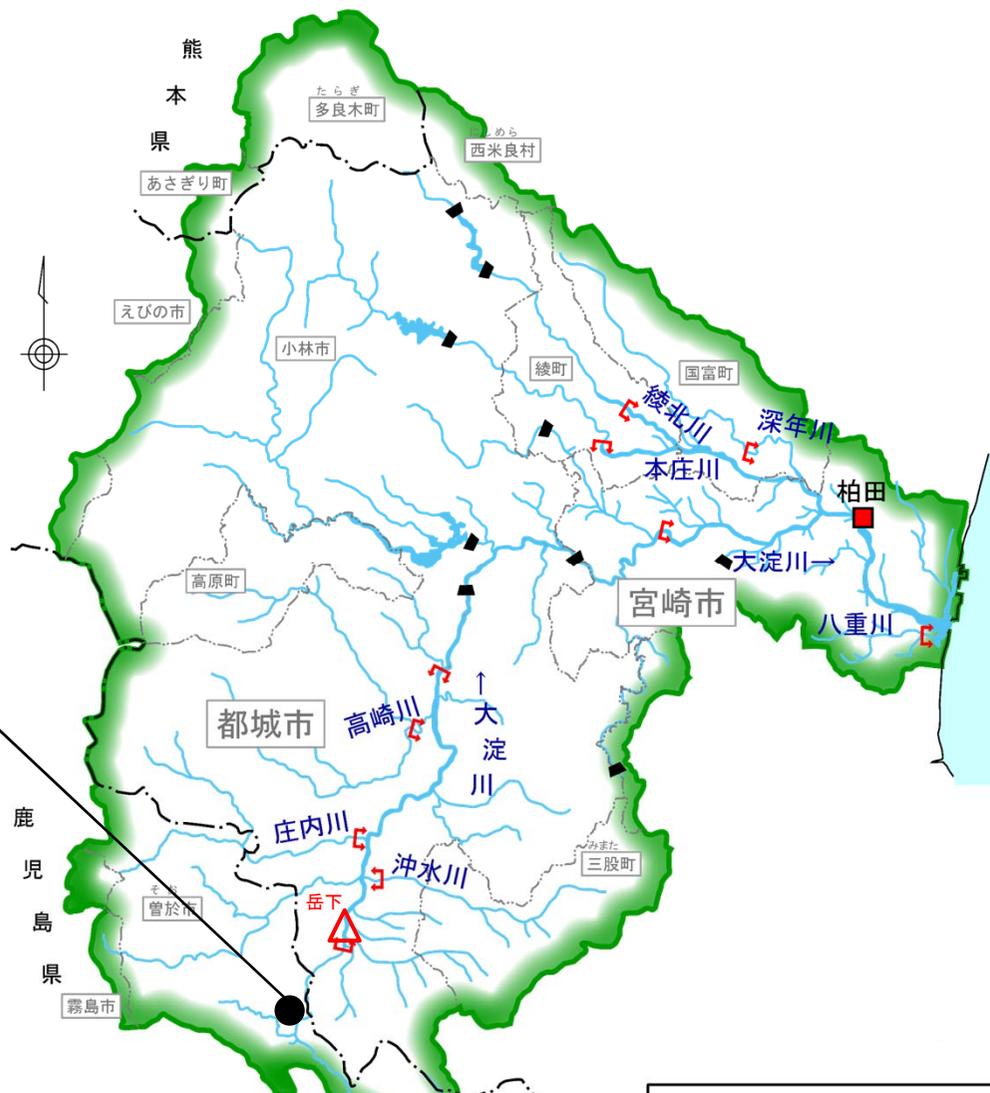
大淀川流域の末吉雨量観測所において、近年の出水（H28）と同規模の3時間雨量を観測しました。

■流域内の特に雨量が多かった範囲における主な雨量観測所の雨量（単位：mm）

△ 氾濫危険水位を超過した観測所

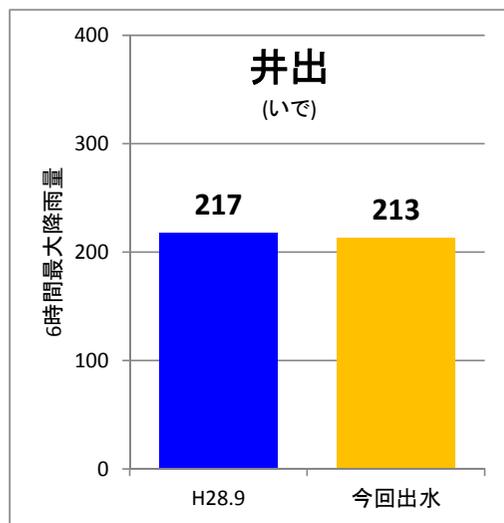
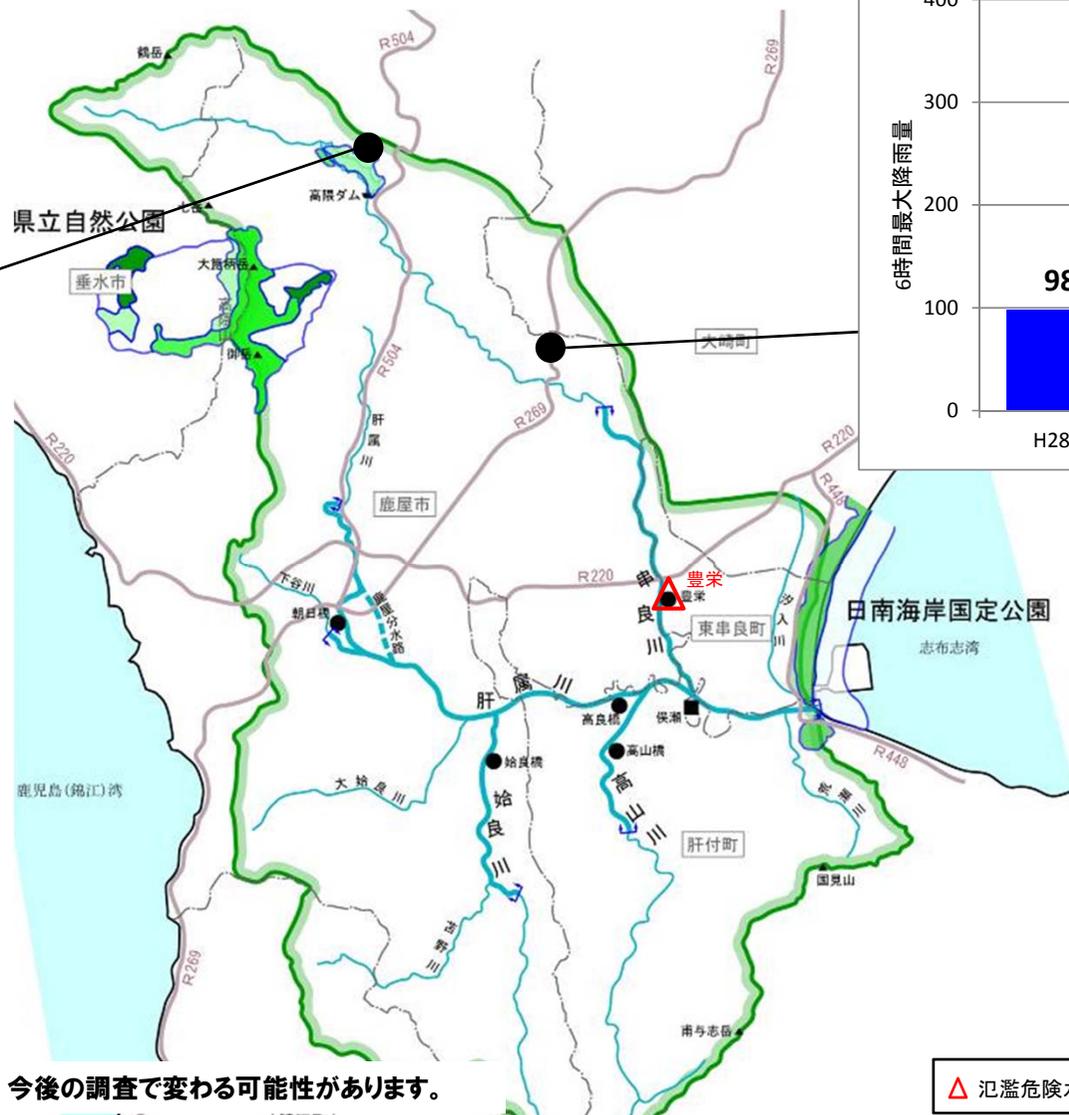
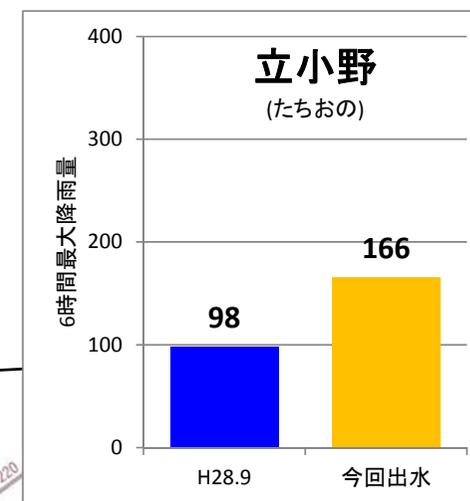
肝属川流域の井出雨量観測所、立小野雨量観測所において、近年の出水（H28）と同規模の6時間雨量を観測しました。

■ 流域内の特に雨量が多かった範囲における主な雨量観測所の雨量（単位：mm）

△ 氾濫危険水位を超過した観測所

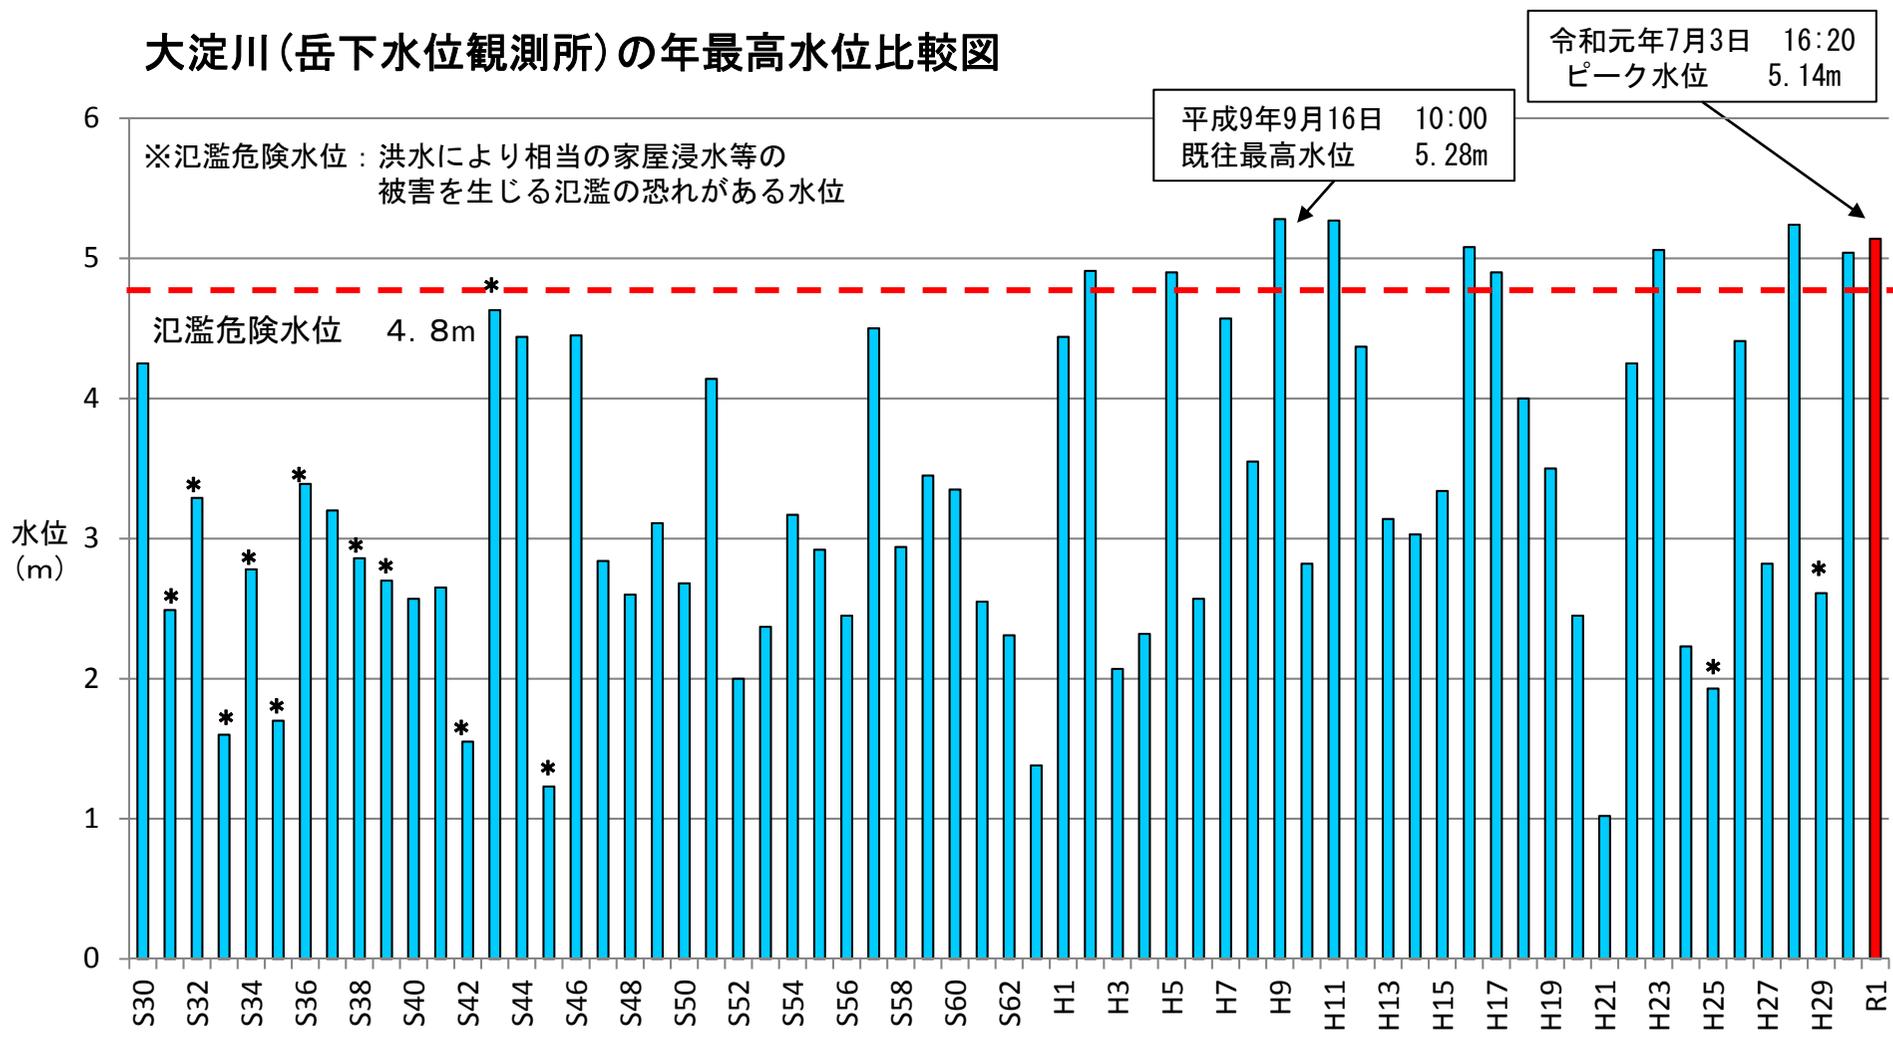
大淀川(岳下水位観測所)の年最高水位比較図

大淀川水系大淀川の岳下水位観測所において、氾濫危険水位を超過し、7月3日16時20分にピーク水位5.14mを記録しました。

\*：水文観測データ統計処理要領より統計データでは欠測であるが、比較が可能なようにデータを補填

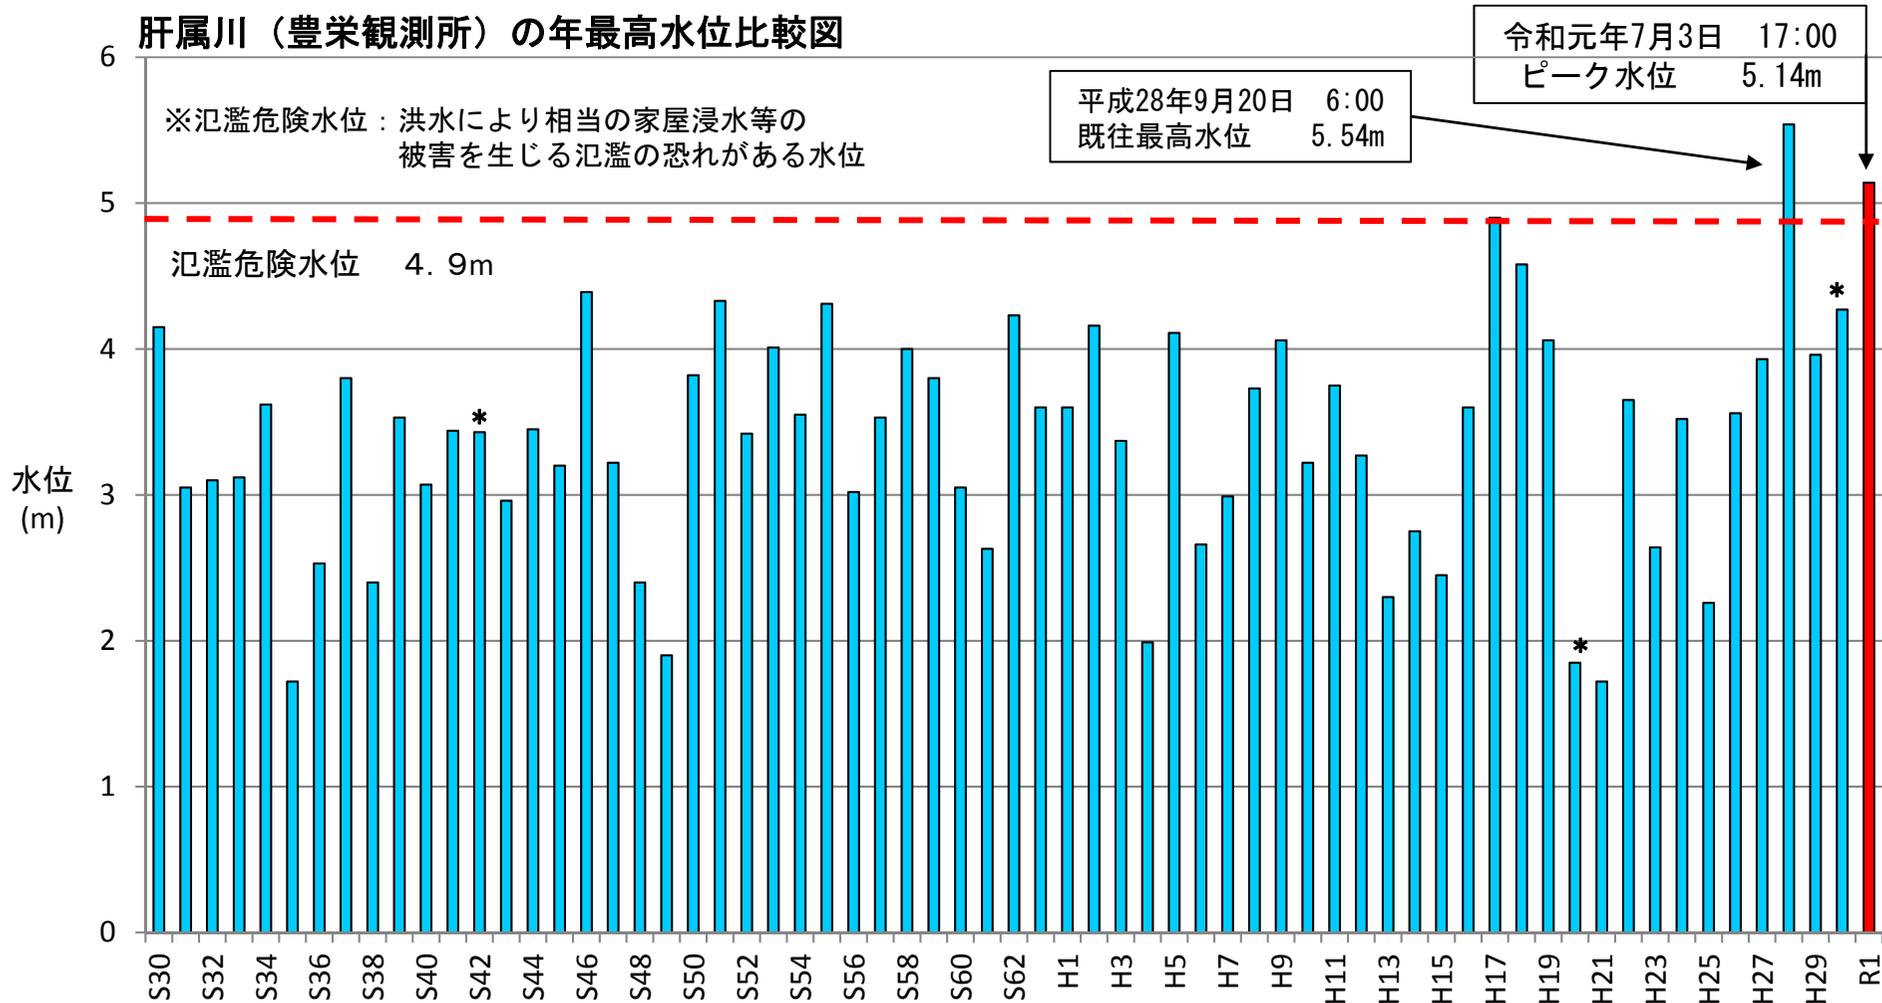
## 4. 水位の概要②-1 (肝属川水系串良川)

肝属川水系串良川の豊栄水位観測所において、氾濫危険水位を超過し、7月3日17時00分にピーク水位5.14mを記録しました。

\*：水文観測データ統計処理要領より統計データでは欠測であるが、比較が可能なようにデータを補填

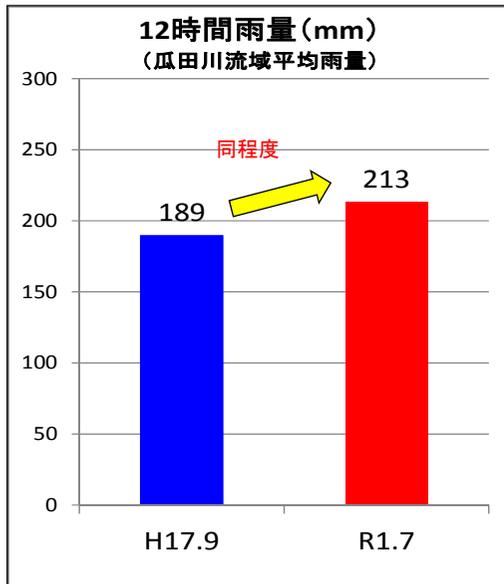
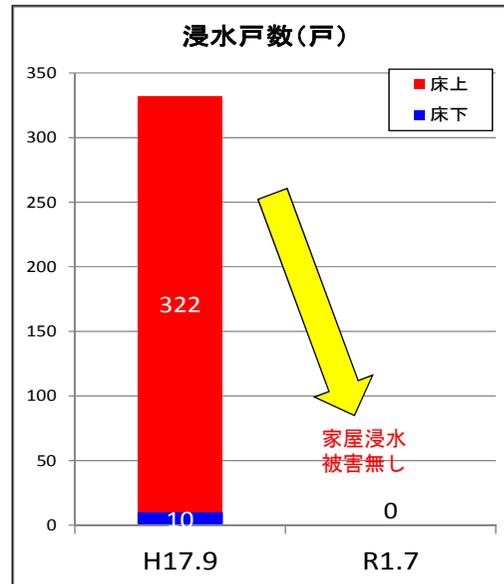
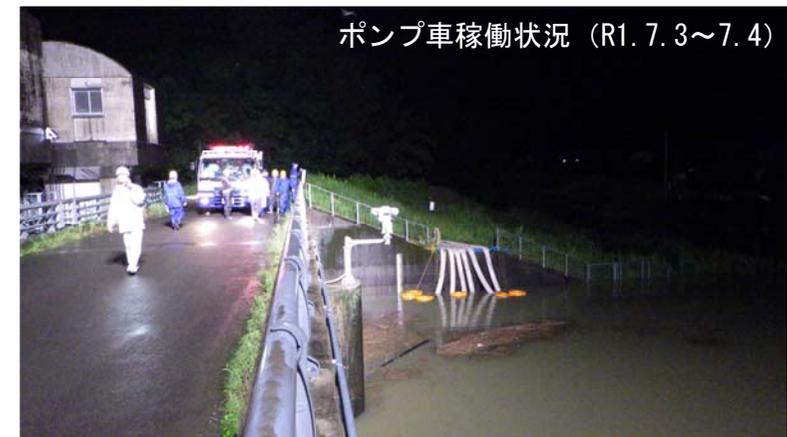
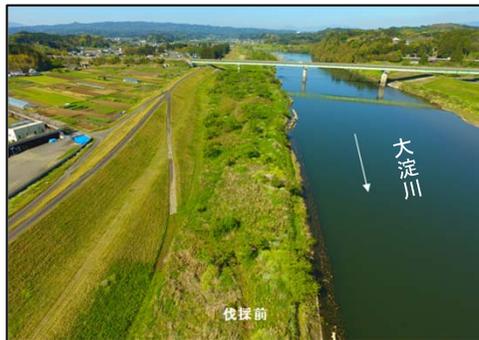
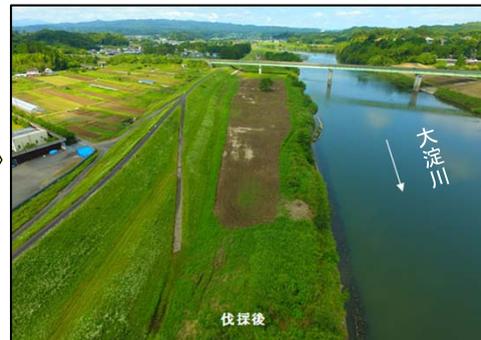
## 平成17年9月洪水と同程度の降雨に対し、家屋等の浸水被害無し

- 平成17年度より、国・県において「大淀川水系激甚災害対策特別緊急事業」として、輪中堤の整備や排水機場の整備等を実施しました。
- 併せて、「防災・減災、国土強靱化のための3か年緊急対策」として、大淀川本川では樹木伐採を実施するとともに、排水ポンプ車の支援を実施しました。
- 国・県が一体となった河川整備を実施する事により、今次洪水では家屋等の浸水被害を防止しました。

- 大淀川水系瓜田川では、平成17年台風14号の洪水で浸水家屋数約330戸の被害が発生。
- 平成17年度より、国・県において「大淀川水系激甚災害対策特別緊急事業」として、輪中堤の整備や排水機場の整備等を実施。
- 併せて、「防災・減災、国土強靱化のための3か年緊急対策」として、大淀川本川では樹木伐採を実施するとともに、排水ポンプ車の支援を実施。
- 国・県が一体となった河川整備を実施する事により、**今次洪水では家屋等の浸水被害を防止。**

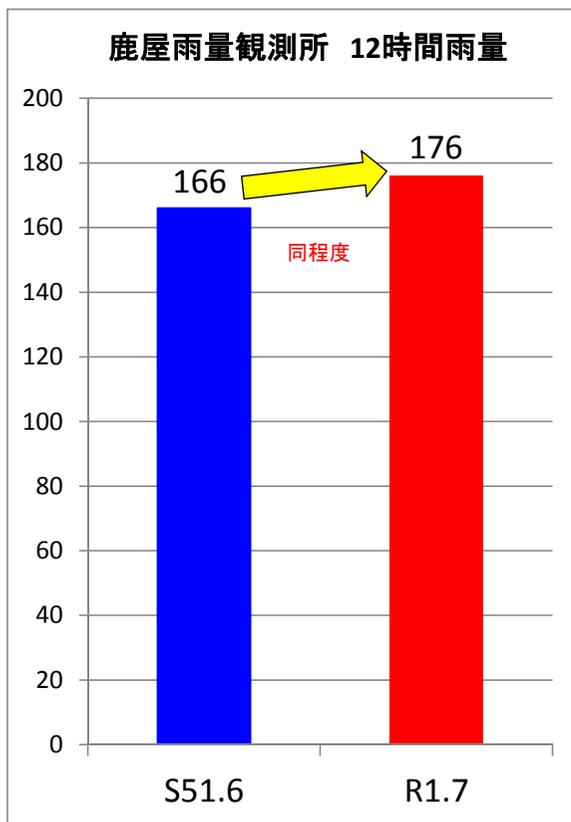
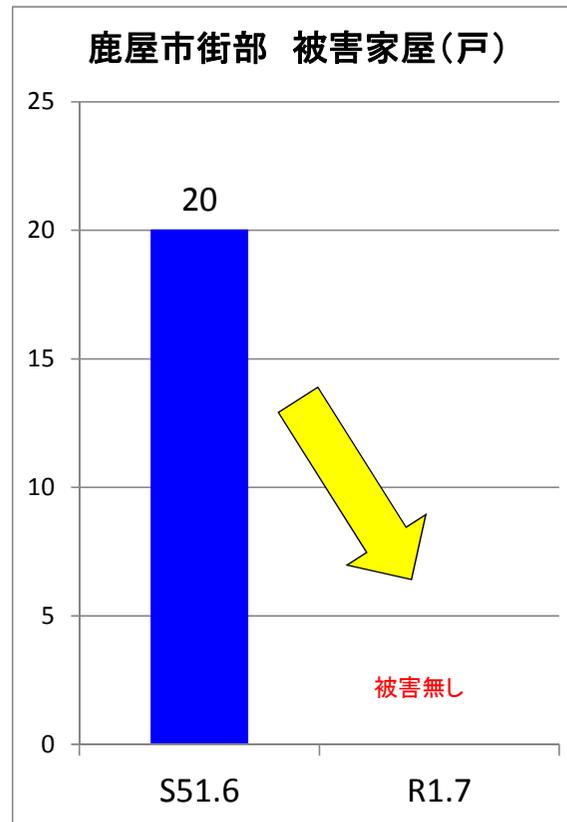
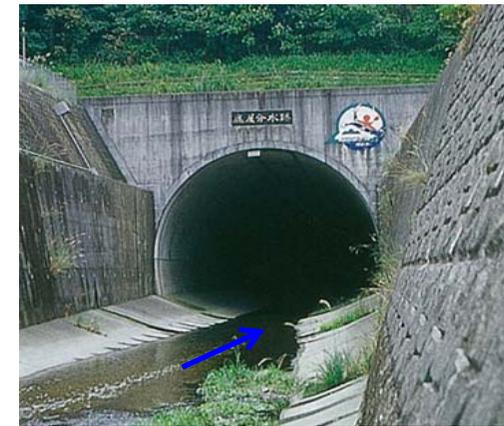
## 昭和51年6月洪水と同程度の降雨に対し、家屋等の浸水被害無し

- 肝属川上流部の鹿屋市街部では、昭和51年6月洪水を受け、「鹿屋分水路」を整備しました。(平成12年3月完成)
  - 鹿屋分水路の整備により、朝日橋観測所にて約1.4mの水位を低減し、氾濫危険水位以下で安全に流下しました。
- ※氾濫危険水位とは、市区町村長が「避難勧告」(状況により「避難指示」)を発令する判断の目安とされる水位。

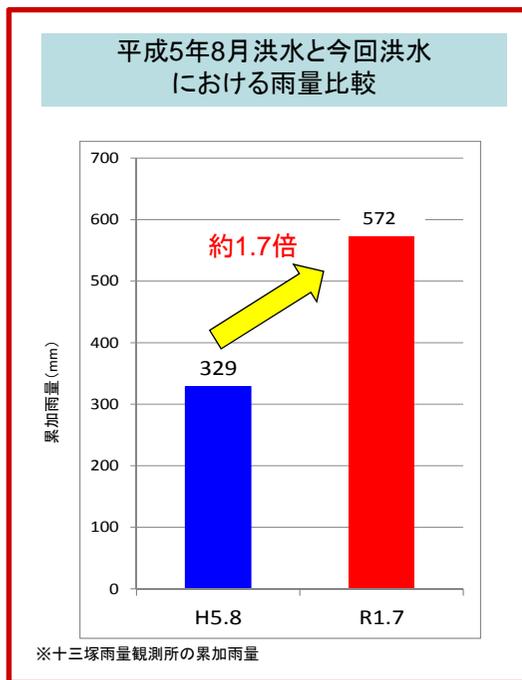
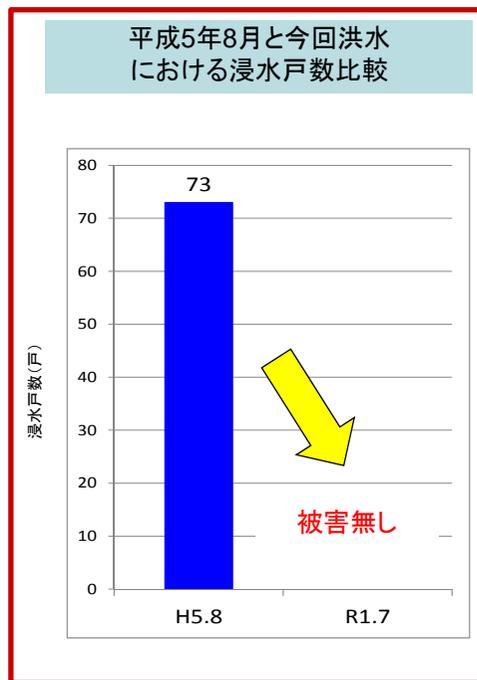
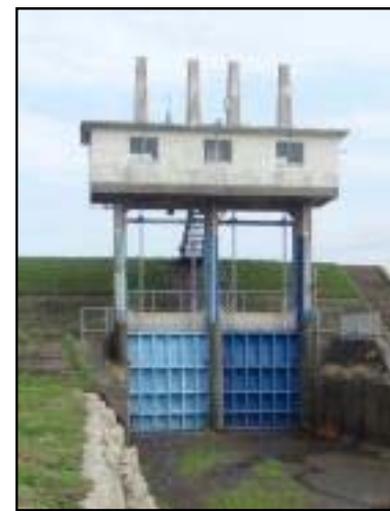
○肝属川中流の甫木川では、平成5年8月洪水を受け、鹿児島県による甫木川改修とあわせて、国で甫木水門の整備を実施しました。

○令和元年7月洪水では、十三塚<sup>じゅうさんづか</sup>雨量観測所にて平成5年8月洪水の約1.7倍の累加雨量を観測しましたが、甫木川沿川において家屋等の浸水被害は発生しませんでした。

改築前(流下能力45m<sup>3</sup>/s)

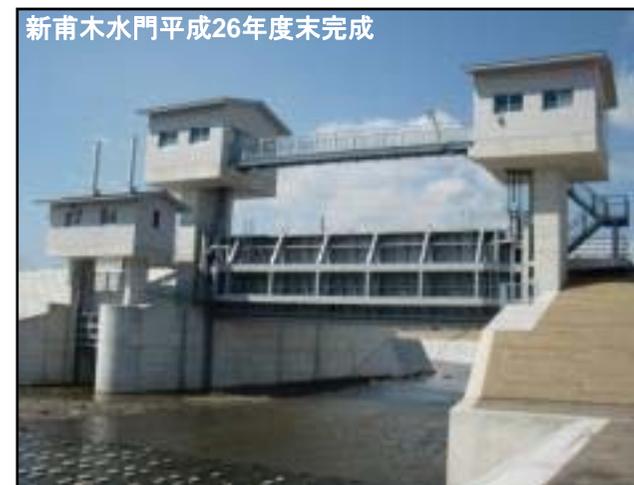
流下能力が  
約2.8倍に向上

新甫木水門平成26年度末完成

改築後(流下能力125m<sup>3</sup>/s)

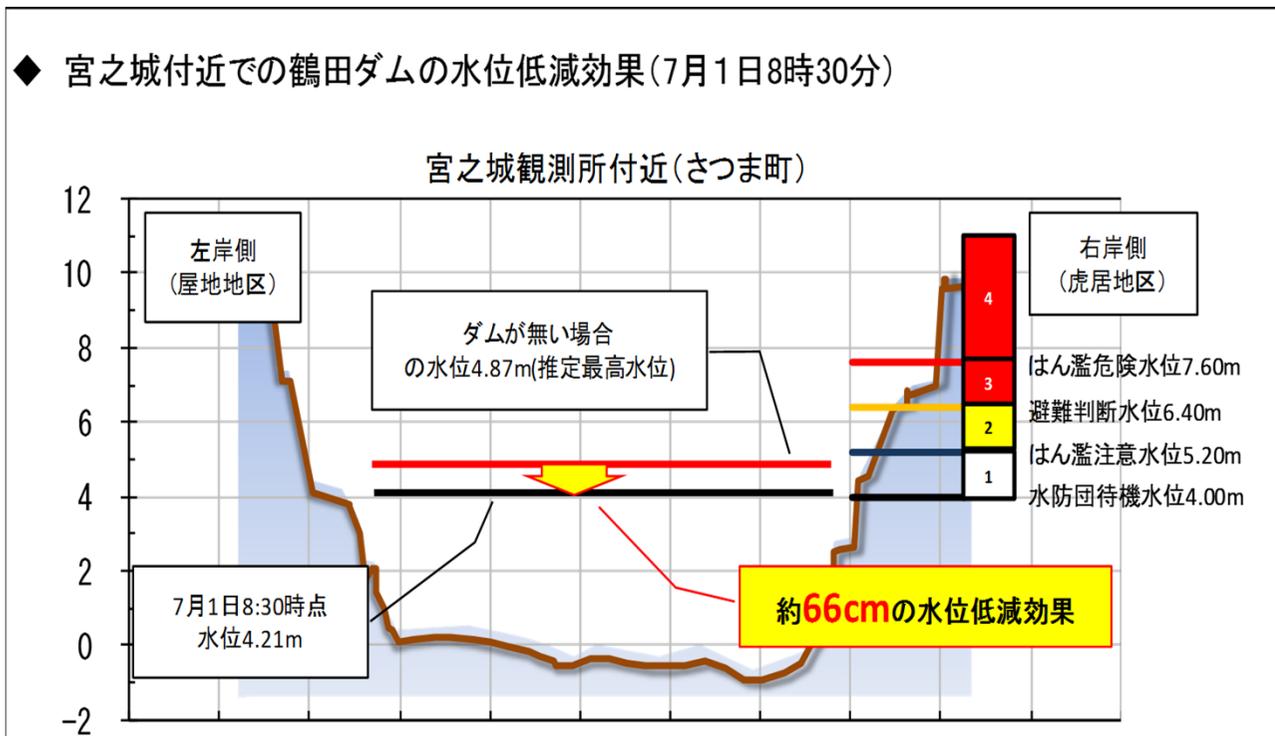
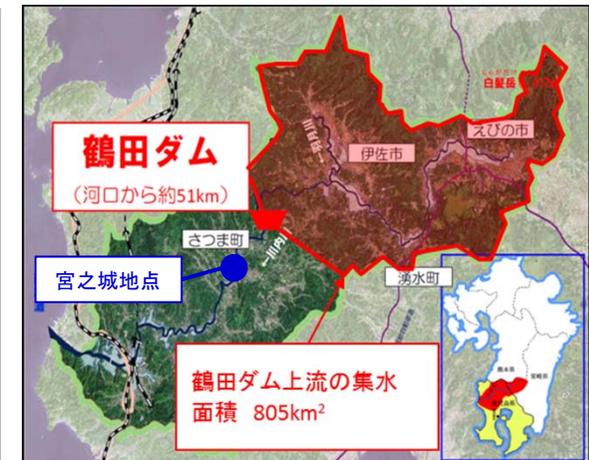
## 鶴田ダム下流の宮之城地点で水位を約66cm低減

- 6月30日22時40分より防災操作を開始し、7月1日8時00分には381m<sup>3</sup>/秒をダムに貯留しました。
- 鶴田ダムが整備されていなければ、宮之城地点で水位が約66cm上昇していたと推定されます。

宮之城地点(さつま町)

宮之城地点位置図

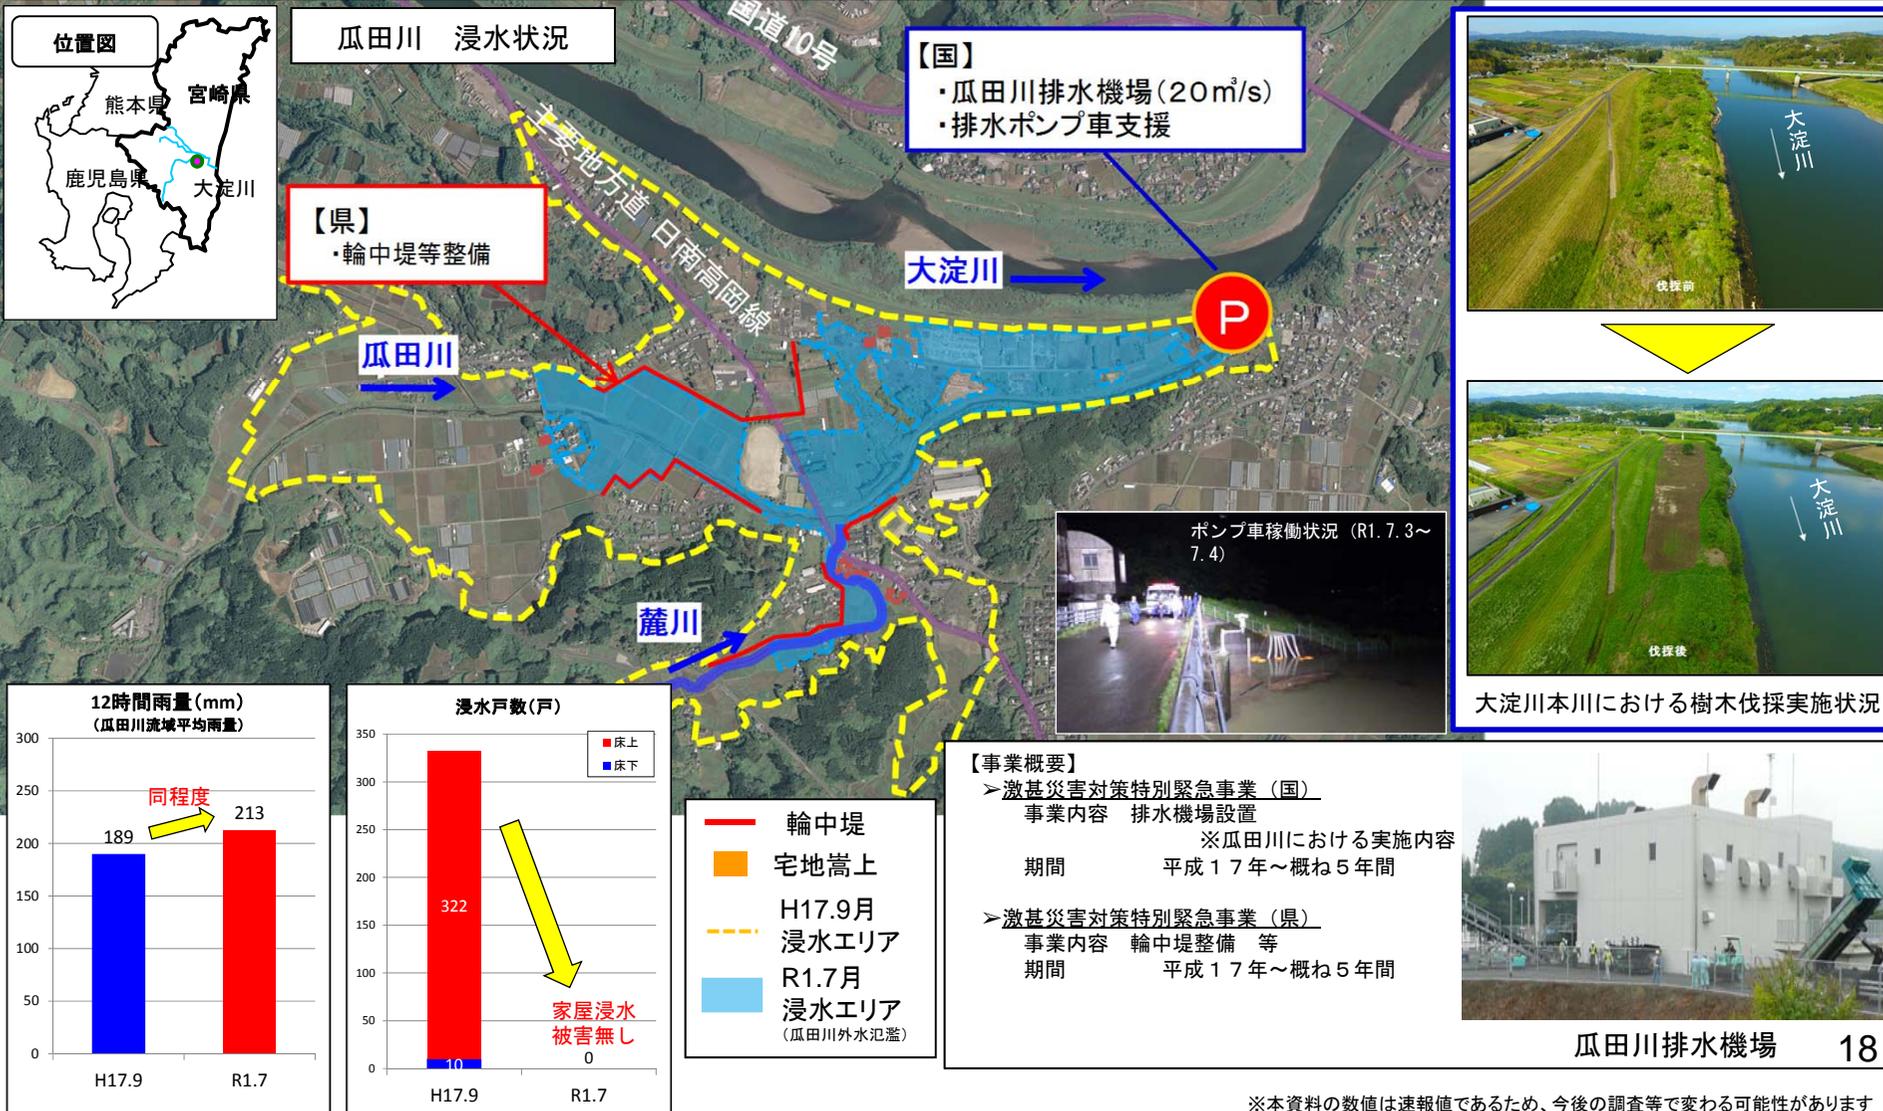
## 大淀川水系の激特事業により、<sup>うりた</sup>瓜田川流域の浸水被害を大幅に低減

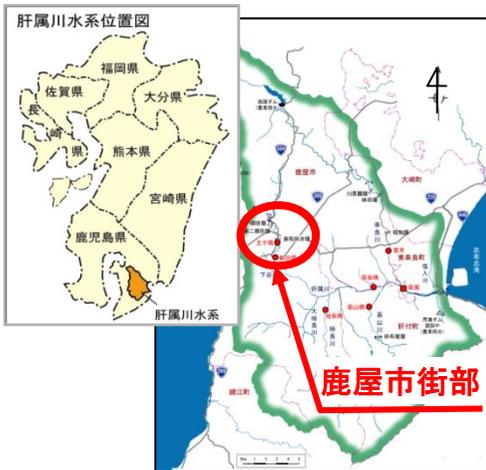
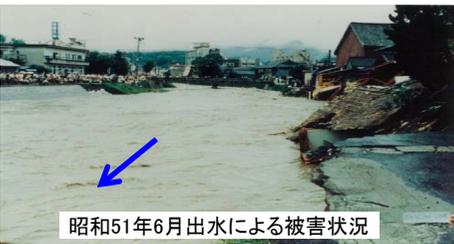
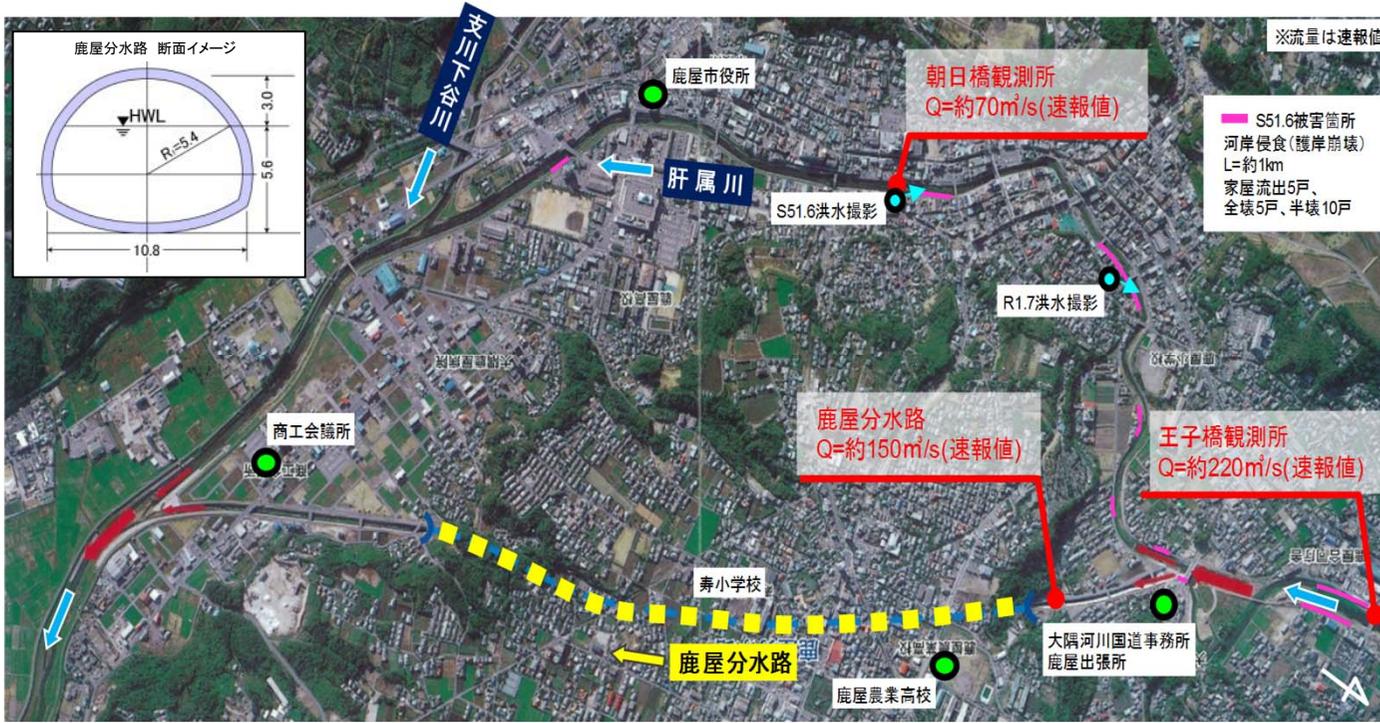
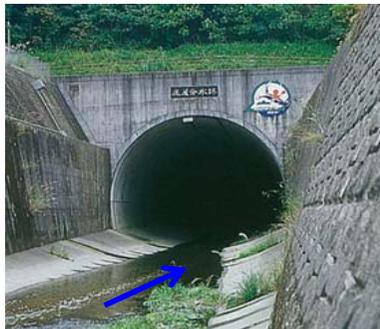
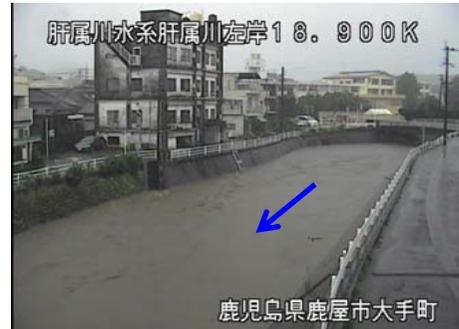
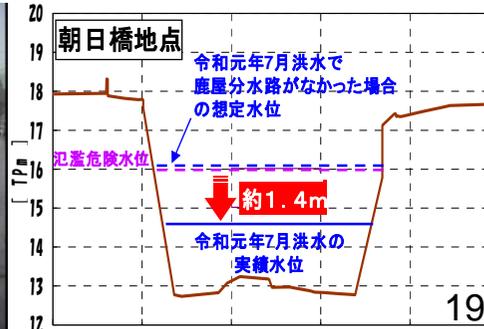
# 肝属川の鹿屋分水路により、鹿屋市街部の水位を大幅に低減

- 肝属川上流の鹿屋市街部では、**昭和51年6月洪水により甚大な被害が発生したため、鹿屋市街部を分流する鹿屋分水路の整備を実施。(平成12年3月完成)**
  - 令和元年7月洪水では、鹿屋雨量観測所の12時間雨量において昭和51年6月洪水と同程度だったが、鹿屋分水路で約150m<sup>3</sup>/s分派したことにより、**朝日橋観測所にて約1.4mの水位を低減し、氾濫危険水位以下で安全に流下。**
- ※氾濫危険水位とは、市区町村長が「避難勧告」(状況により「避難指示」)を発令する判断の目安とされる水位。

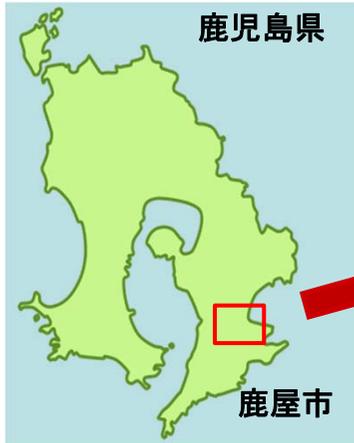
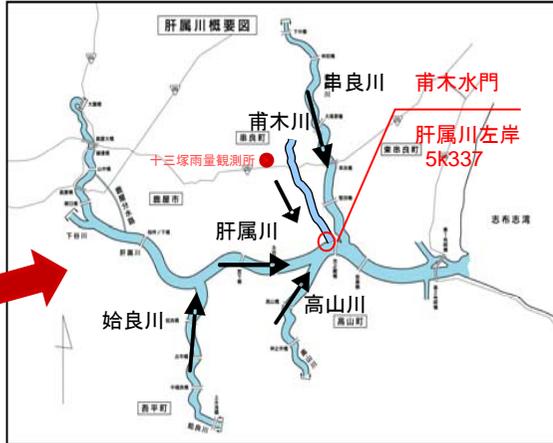
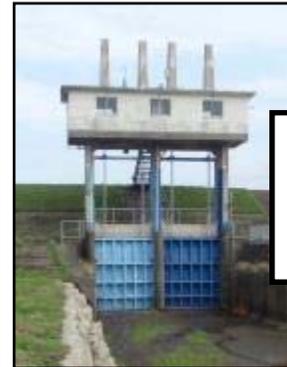
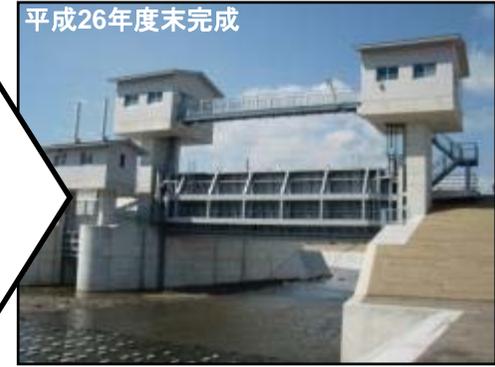
## ■ 甫木水門改築

<sup>ほのき</sup>鹿児島県による甫木川改修とあわせて、国で甫木水門の改築を実施し水門の流下能力は45m<sup>3</sup>/sから125m<sup>3</sup>/sに向上

流下能力が  
約2.8倍  
に向上

- 肝属川中流の甫木川では、平成5年8月洪水により甚大な被害が発生したため、<sup>ほのき</sup>鹿児島県による甫木川改修とあわせて、国で甫木水門の整備を実施。
- 令和元年7月洪水では、<sup>しゅうさんか</sup>十三塚雨量観測所にて平成5年8月洪水の約1.7倍の累加雨量を観測したが、<sup>ほのき</sup>甫木川沿川において家屋等の浸水被害は発生しなかった。

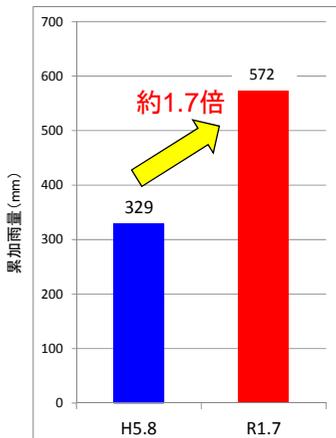
平成5年8月洪水と今回洪水における雨量比較

※十三塚雨量観測所の累加雨量

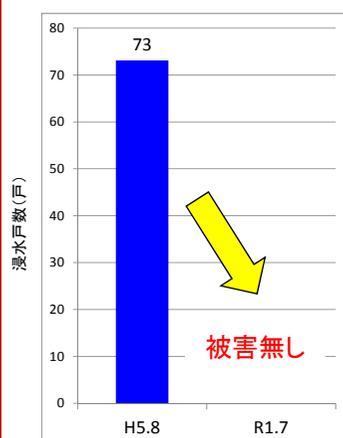
平成5年8月と今回洪水における浸水戸数比較

令和元年7月梅雨前線では浸水被害は発生しなかった。

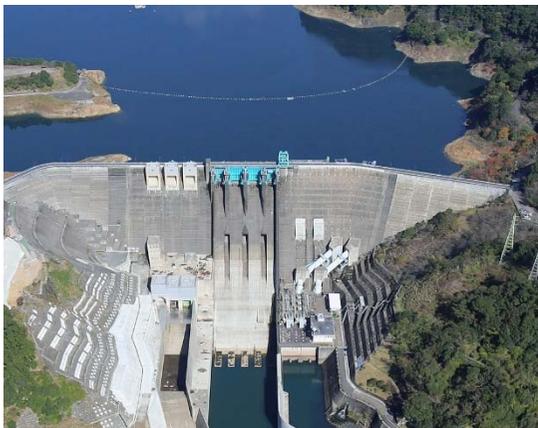
【鶴田ダム】

- 梅雨前線に伴う豪雨により、ダム上流域において、567.9mm(6月29日7時～7月3日23時)の累加雨量を観測しました。
- 鶴田ダムでは、6月30日から7月3日までに防災操作を3回実施しました。
- 6月30日22時40分に2回目の防災操作を開始し、7月1日8時00分にはダムへの流入量が最大1,364m<sup>3</sup>/秒に達しダムに381m<sup>3</sup>/秒を貯留しました。
- 鶴田ダムが整備されていなければ、ダム下流の宮之城地点で水位が約66cm上昇していたと推定されます。

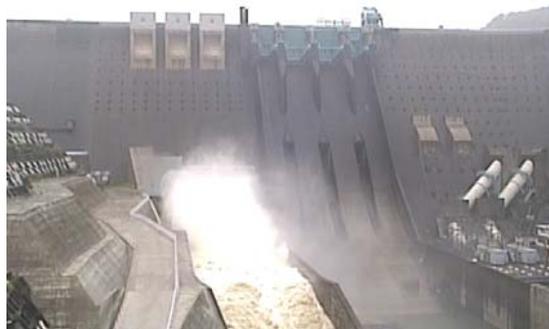
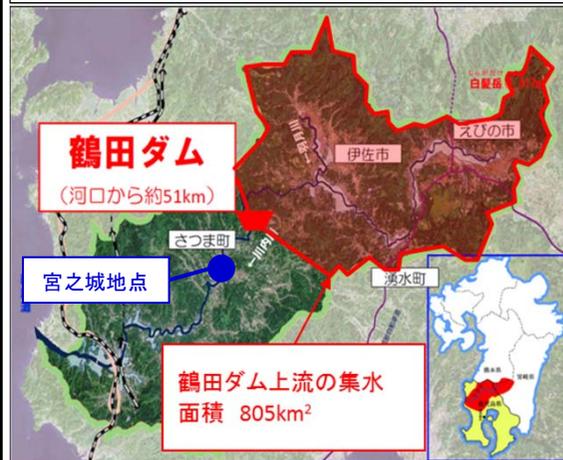
【放流状況 (7月1日 8:00)】

約381m<sup>3</sup>/秒 (=①-②)  
少なくなって、流れていたと推測。

②下流の河川へ流した水量  
983m<sup>3</sup>/秒  
(7月1日8時00分時点)

①鶴田ダムへ流れてきた水量  
1,364m<sup>3</sup>/秒 (7月1日8時00分時点)

洪水貯留後貯水位 : 135.11m  
(7月1日22時50分時点) 約15.4m上昇

洪水貯留前貯水位 : 119.71m  
(6月30日22時40分時点)

約22,656千m<sup>3</sup>の水を貯め込んだ。  
これは25mプールの約62,900杯分です。
