## 『道路橋点検記録作成支援ロボット技術』に関する 試験結果等を公表します

～ 新技術の活用に向けて ～

国土交通省では、公共工事等における新技術活用システムの活用方式「テーマ設定型（技術公募）」により、『道路橋点検記録作成支援ロボット技術』について、九州地方整備局管内の道路橋で評価試験を実施しました。

# 道路橋点検記録作成支援ロボット技術の公募概要

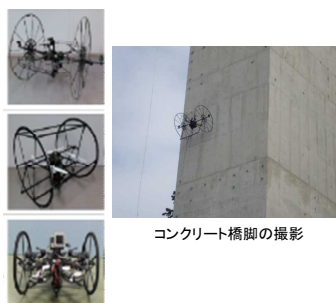
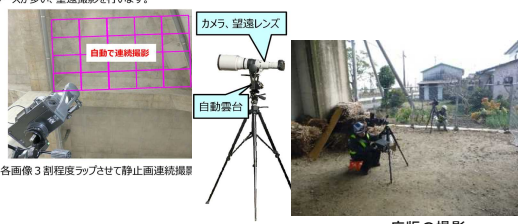
| 技 術 名 | | | 橋梁点検支援ロボット＋橋梁点検調書作成支援システム | | 二輪型マルチコプタ及び3 D 技術を用いた点検データ整理技術 | | 遠方自動撮影システム | | |
|---|---|---|---|---|---|---|---|--|--|
| 技術概要 | | | 橋梁点検車の利用が困難な橋梁で橋面上に設置したベースマシンよりロボットアームを桁下に挿入させ遠隔操作で点検支援する。<br>機能は、高精細ビデオによる近接目視、クラックゲージ台車での幅計測、回転式打診装置での打診支援。橋面上の占用スペースは幅1.5m、長さ3mで歩道設置が可能、車道交通規制の回避可能。<br>橋梁点検調書作成支援システムは、現場で部材・要素番号毎に損傷種類、程度、形状の入力支援を行い、撮影写真とリンクさせ調書を自動作成する。 | | ・橋梁などの構造物を対象に一定間隔を保ちながら近接撮影を行う技術<br>・点検データと部材情報を、3D-CADモデル上で自動的に整理する技術<br>＜A-1 損傷写真の撮影について＞<br>1.デジタル記録(二輪型マルチコプタで撮影)<br>・二つの車輪を接触させ一定間隔を保ちながら映像を撮影することで、高精細な損傷状況の記録が可能である<br>2.データ作成(損傷の検出・記録)<br>・撮影画像からオルソ画像を生成し、オルソ画像上にひびわれ(形状、太さ)をスケッチすることで、損傷図や点検調書の作成を支援する | | デジタルカメラ、望遠レンズ、自動雲台を用いて遠方からインフラ構造物を自動撮影する「ロボット雲台撮影」を行い、点検要求性能に応じた高解像度撮影を行う。<br>撮影した高解像度画像をベースとし、損傷図作成支援ソフト「Crack Draw 21」で図面上にひび割れなどの損傷を入力し、損傷数量の自動算出、長期間の点検記録管理、調書類の作成支援、補修履歴管理などを簡易に行うことができる点検技術。 | | |
| 概要図および測定状況 | | | <br>床版の撮影 | | <br>コンクリート橋脚の撮影 | | <br>床版の撮影 | | |

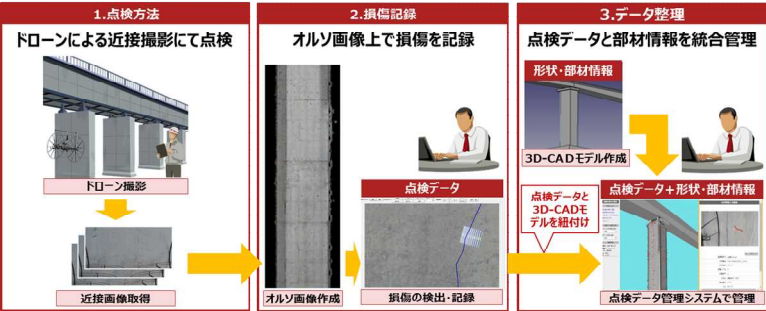
| 技術名 | | | 橋梁点検支援ロボット+橋梁点検調書作成支援システム | 二輪型マルチコプタ及び3 D 技術を用いた点検データ整理技術 | 遠方自動撮影システム |
|---|---|---|---|---|---|
| 技術概要 | | | 橋梁点検調書作成支援システムは、現場で部材・要素番号毎に損傷種類、程度、形状の入力支援を行い、撮影写真とリンクさせ調書を自動作成する。 | 1.マルチコプタで撮影した画像から部材のオルソ画像を生成し、損傷を検出・記録<br>2.橋梁の形状・部材情報を有する3D-CADモデルを作成<br>3.点検データと部材情報を、3D-CADモデル上で自動的に整理 | 撮影した高解像度画像をベースとし、損傷図作成支援ソフト「Crack Draw 21」で図面上にひび割れなどの損傷を入力し、損傷数量の自動算出、長期間の点検記録管理、調書類の作成支援、補修履歴管理などを簡易に行うことができる点検技術。 |
| 概要図 | | | <p>①現地点検にて橋梁点検支援ロボットで損傷項目ごとに損傷状況を撮影しタブレットに取り込み。<br/>②写真整理アプリ「橋梁点検調書作成支援システム」にて損傷項目ごとに「径間番号・部材名・要素番号・損傷」の情報をタッチパネルにて選択する。<br/>③損傷項目毎に該当する撮影写真を選択(手動での選択)→ 入力データ完成<br/>④「③で作成した入力データ」をクラウドに保存(この時点で径間番号・部材名・要素番号・損傷毎に整理、および写真番号ファイル名を自動で整理)<br/>⑤クラウドより対象データをダウンロードし、Excelで調書を自動で作成</p> | | <p>①写真番号の整理<br/>撮影した画像群を1要素ごとに自動合成</p> <p>②径間番号、部材名、要素番号の整理<br/>CrackDraw21(開発:ジーテック)でデータとして管理</p> <p>③損傷の種類の整理<br/>ひびわれ: AIにより自動的に解析</p> <p>はく離・鉄筋露出、漏水・遊離石灰、<br/>抜け落ち: 点検員がモニタ上で確認</p> <p>④径間番号、部材名、要素番号、損傷種類の整理によるデータベースの構築</p> <p>⑤調書の作成<br/>自動作成</p> |

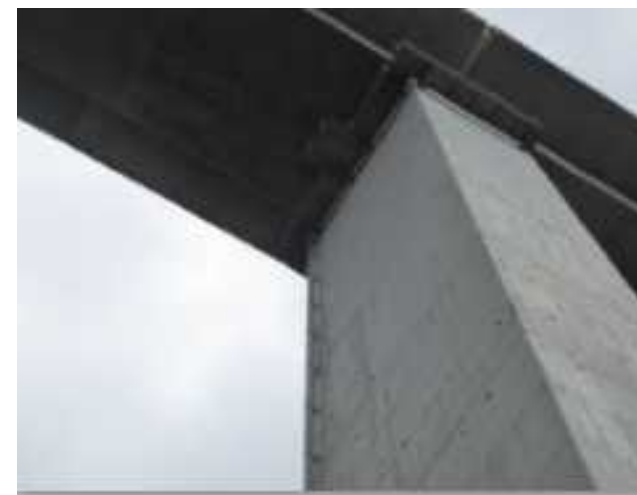
橋梁外観

実施箇所②： PC連続箱桁橋(橋長:365m、橋脚高さ:41.5m)

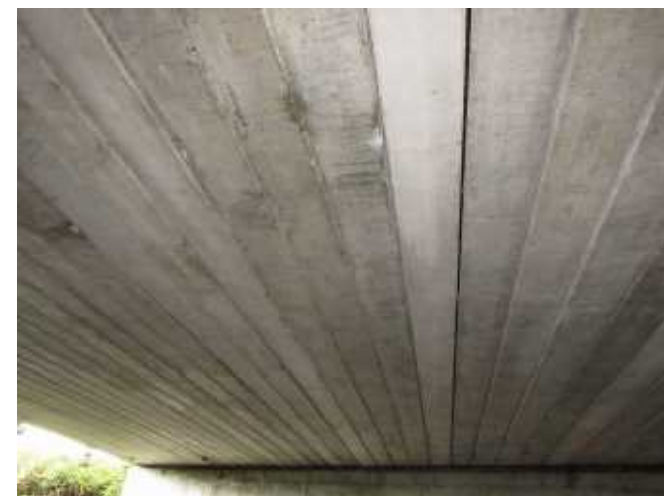
橋梁外観

実施箇所③： プレテンション方式PC単純床版橋(橋長:12.6m)

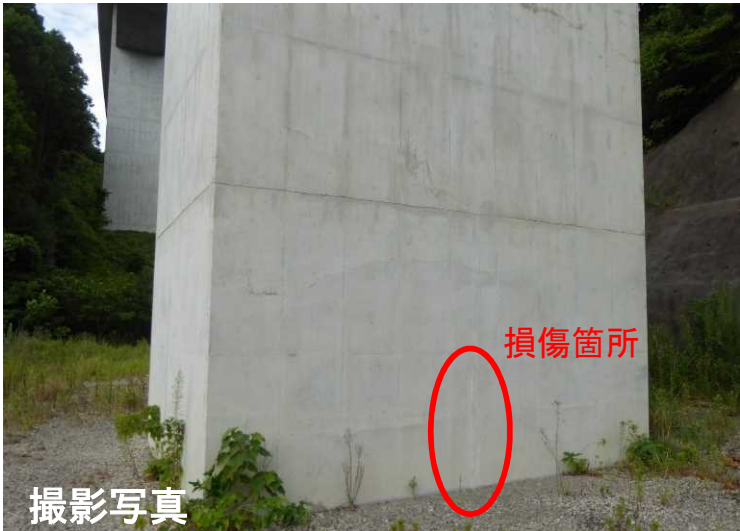
A－2 損傷写真の整理(具体例)

- 評価項目と「例」
- ①写真番号「1」
  - ②径間番号「6」
  - ③部材名「柱部・壁部」
  - ④要素番号「0601」
  - ⑤損傷の種類「ひびわれ」

撮影写真と点検調書に反映する項目をリンク
