# 令和元年度 第1回 六角川学識者懇談会

## 六角川水系河川整備計画の点検について

九州地方整備局

令和元年10月7日

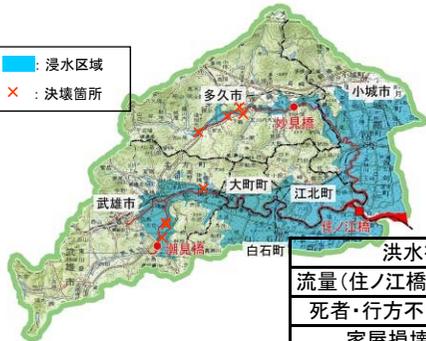
### 平成2年7月洪水

- 活発な梅雨前線により流域全体にわたり記録的豪雨。潮見橋、妙見橋観測所において計画高水位を上回る等、既往最高水位を記録。
- 本支川の越水、決壊氾濫及び内水氾濫により甚大な被害が発生。
- 六角川激甚災害対策特別緊急事業(第2回)採択の契機となる。

■ : 浸水区域  
 × : 決壊箇所

洪水被害状況		
流量(住ノ江橋地点)	約2200m <sup>3</sup> /s	
死者・行方不明者	1人	
家屋損壊	47戸	
浸水 家屋	床上	3028戸
	床下	5658戸

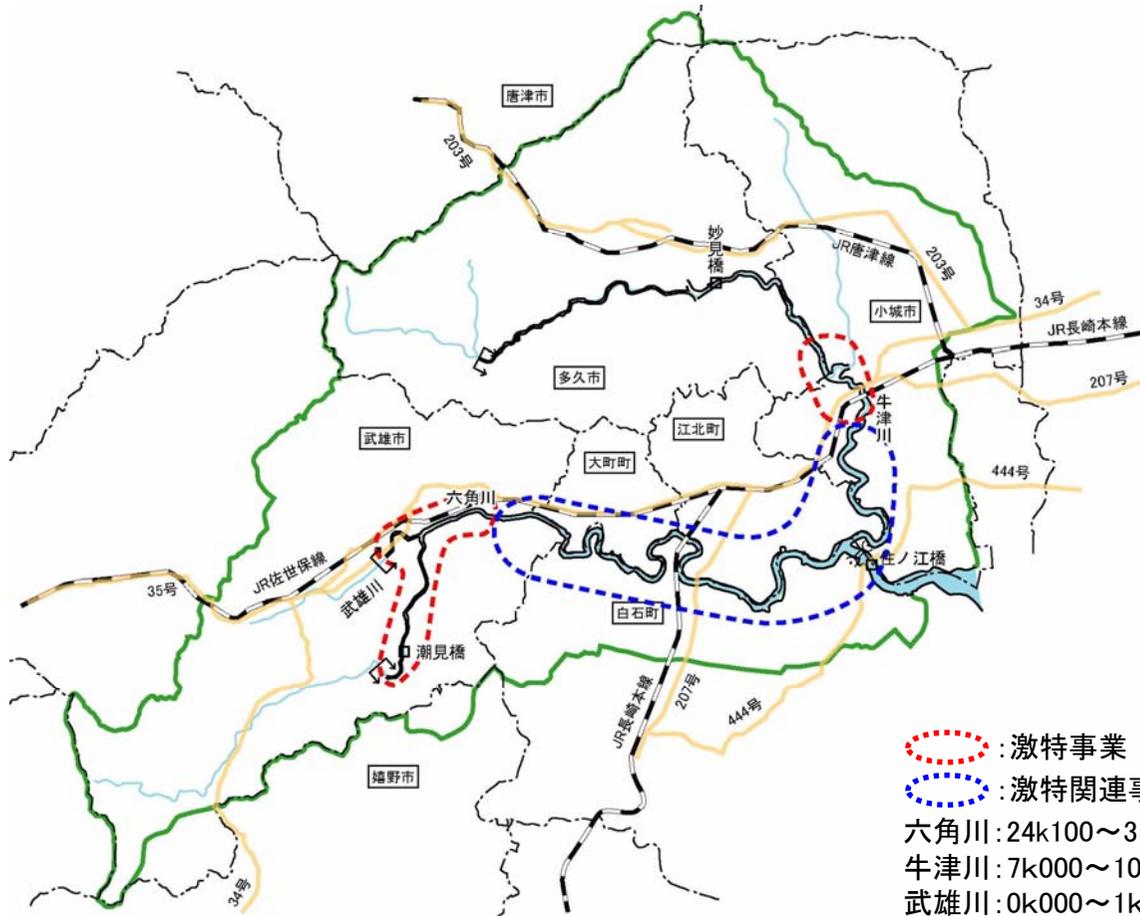
事業箇所位置図

昭和55年(1980年)8月洪水に伴う激特事業

- 昭和55年8月洪水を契機とする激特事業として、河道拡幅を伴う計画高水位高での築堤、河道掘削や護岸等の設置、水門・樋門樋管等の設置を実施。
- 流下阻害となっている道路橋の架替を実施。
- また、激特関連事業として、激特區間下流の築堤、河道掘削及び水門・樋門樋管等の設置を実施。

- : 激特事業
- : 激特関連事業
- 六角川: 24k100~31k500
- 牛津川: 7k000~10k000
- 武雄川: 0k000~1k600
- 晴気川: 0k000~0k800

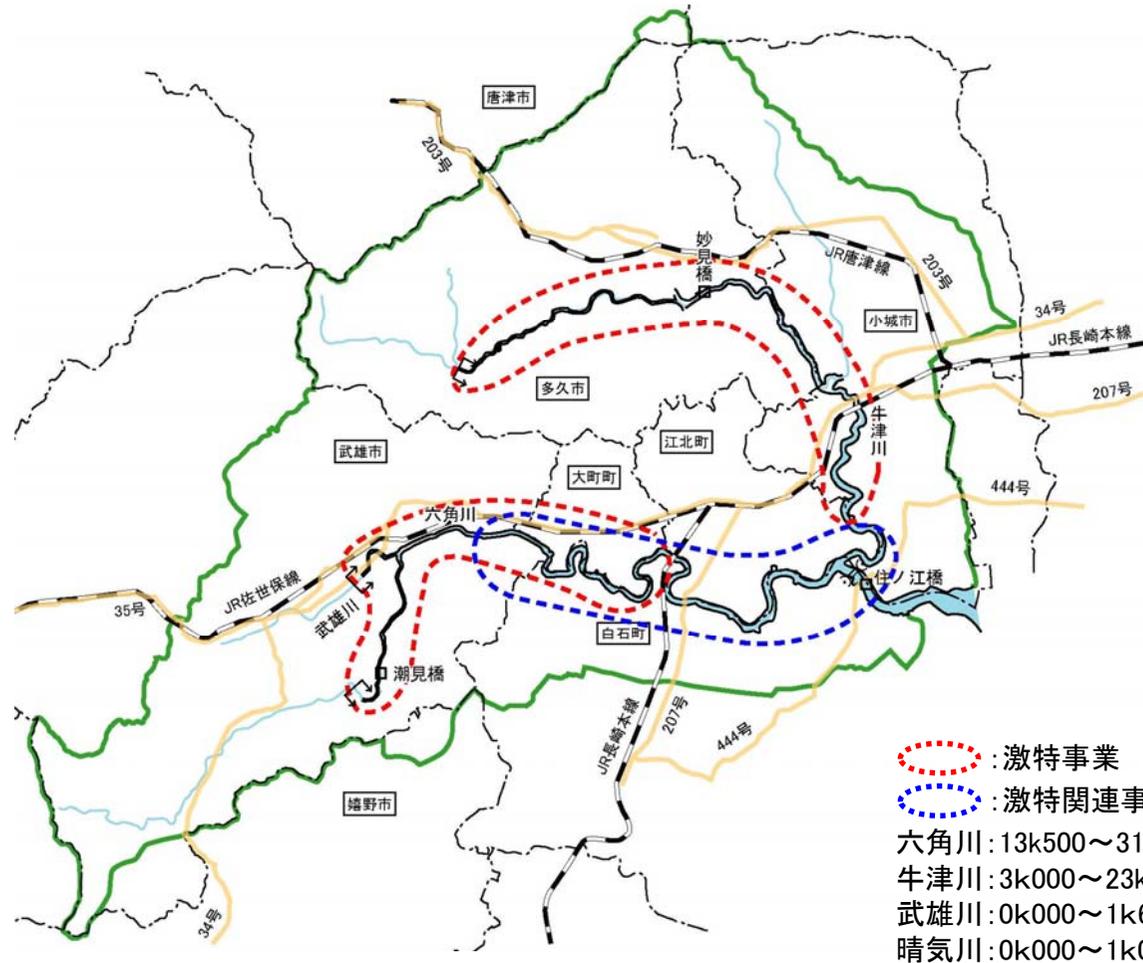
事業箇所位置図

平成2年(1990年)7月洪水に伴う激特事業

- 平成2年7月洪水を契機とする激特事業として、計画堤防高での築堤、河道掘削、水門・樋門樋管等の設置や流下阻害となっている橋梁や堰の改築等を実施。
- また、関連事業として、築堤、河道掘削、樋門・樋管等の設置や排水機場の新・増設を実施。

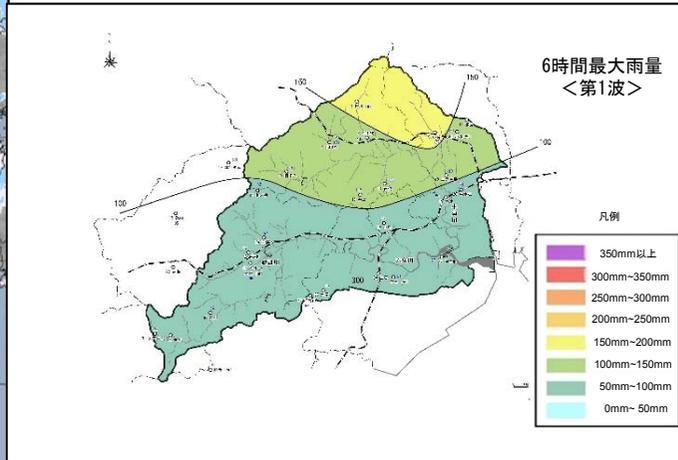
## 等雨量線図(8/27～8/28 第1波)

○ 8月27日(火)15時頃から、8月28日(水)11時頃にかけて、前線による降雨が第1波、第2波と降り続け、佐賀県に大雨特別警報が出される豪雨となりました。

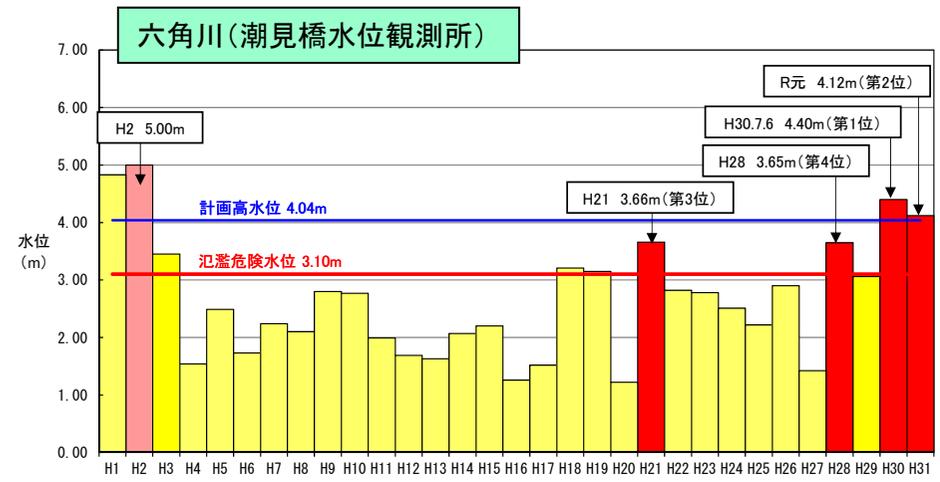
六角川(潮見橋水位観測所)における年最高水位比較図

■牛津川の妙見橋では平成2年を越える水位となり、六角川の潮見橋では平成2年以降の2番目の水位となりました。  
 ■各河川の上流から下流の水位観測所の水位を比べると、満潮による潮位の影響も受けていると想定されます。

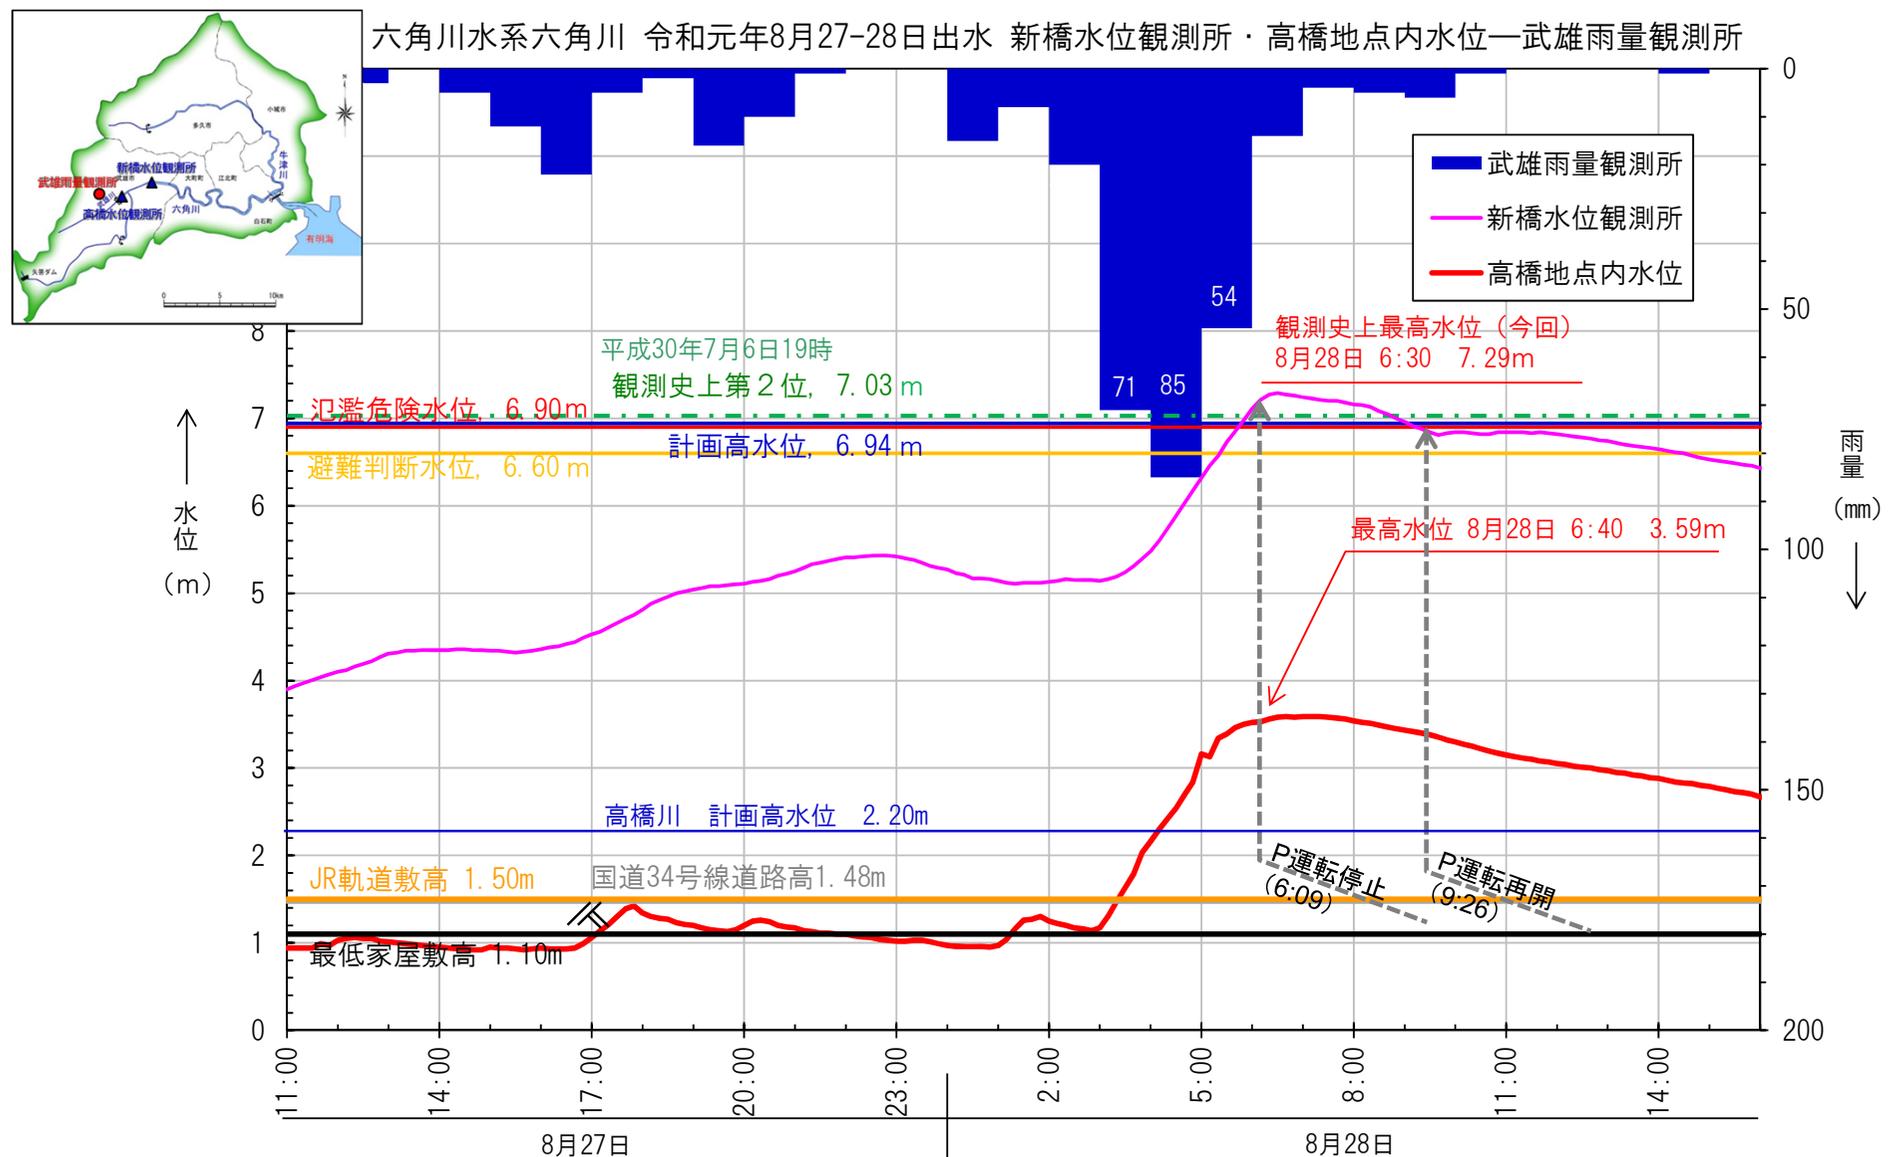
■8月28日明け方の集中した降雨により、高橋地点内水位(六角川に対する内水)が急上昇しており、新橋水位観測所がHWLを越えた事によるポンプ運転停止要請を実施する前に内水被害が発生していたと想定されます。

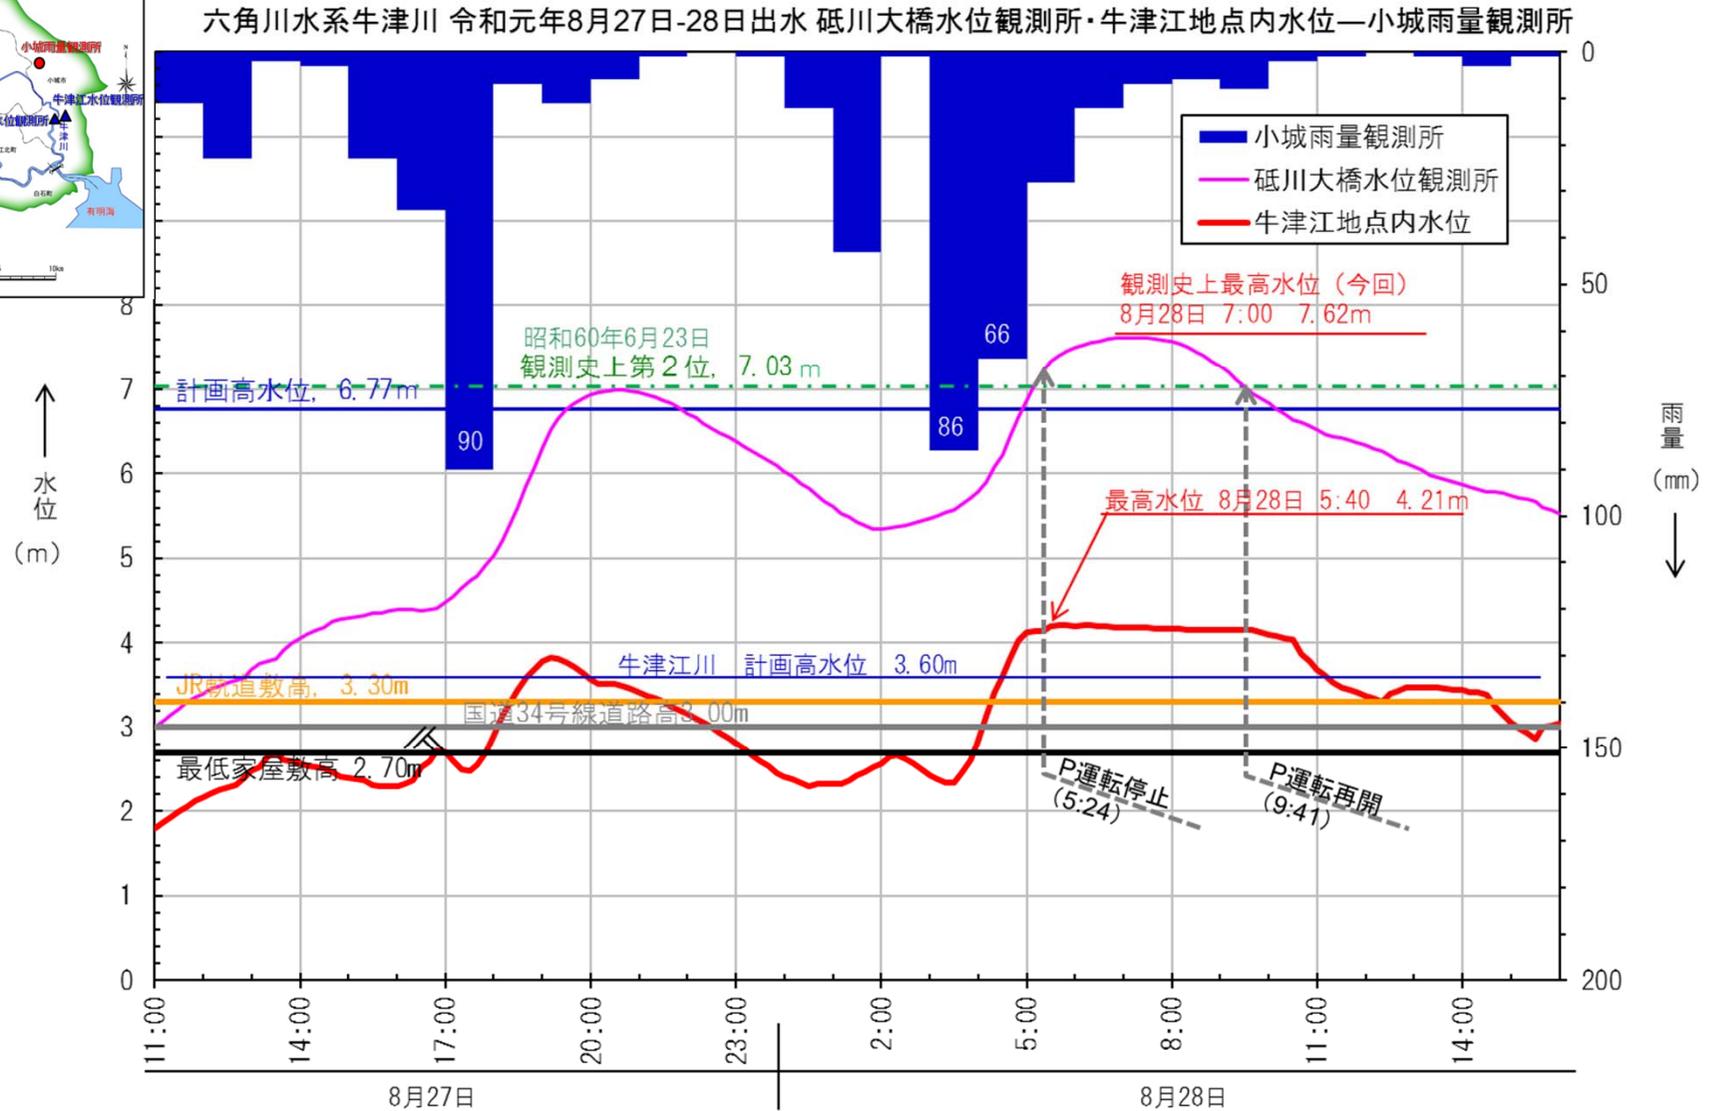
■8月28日明け方の集中した降雨により、牛津江地点内水位(牛津川に対する内水)が急上昇しており、砥川大橋水位観測所がHWLを越えた事によるポンプ運転停止要請を実施する前に内水被害が発生していたと想定されます

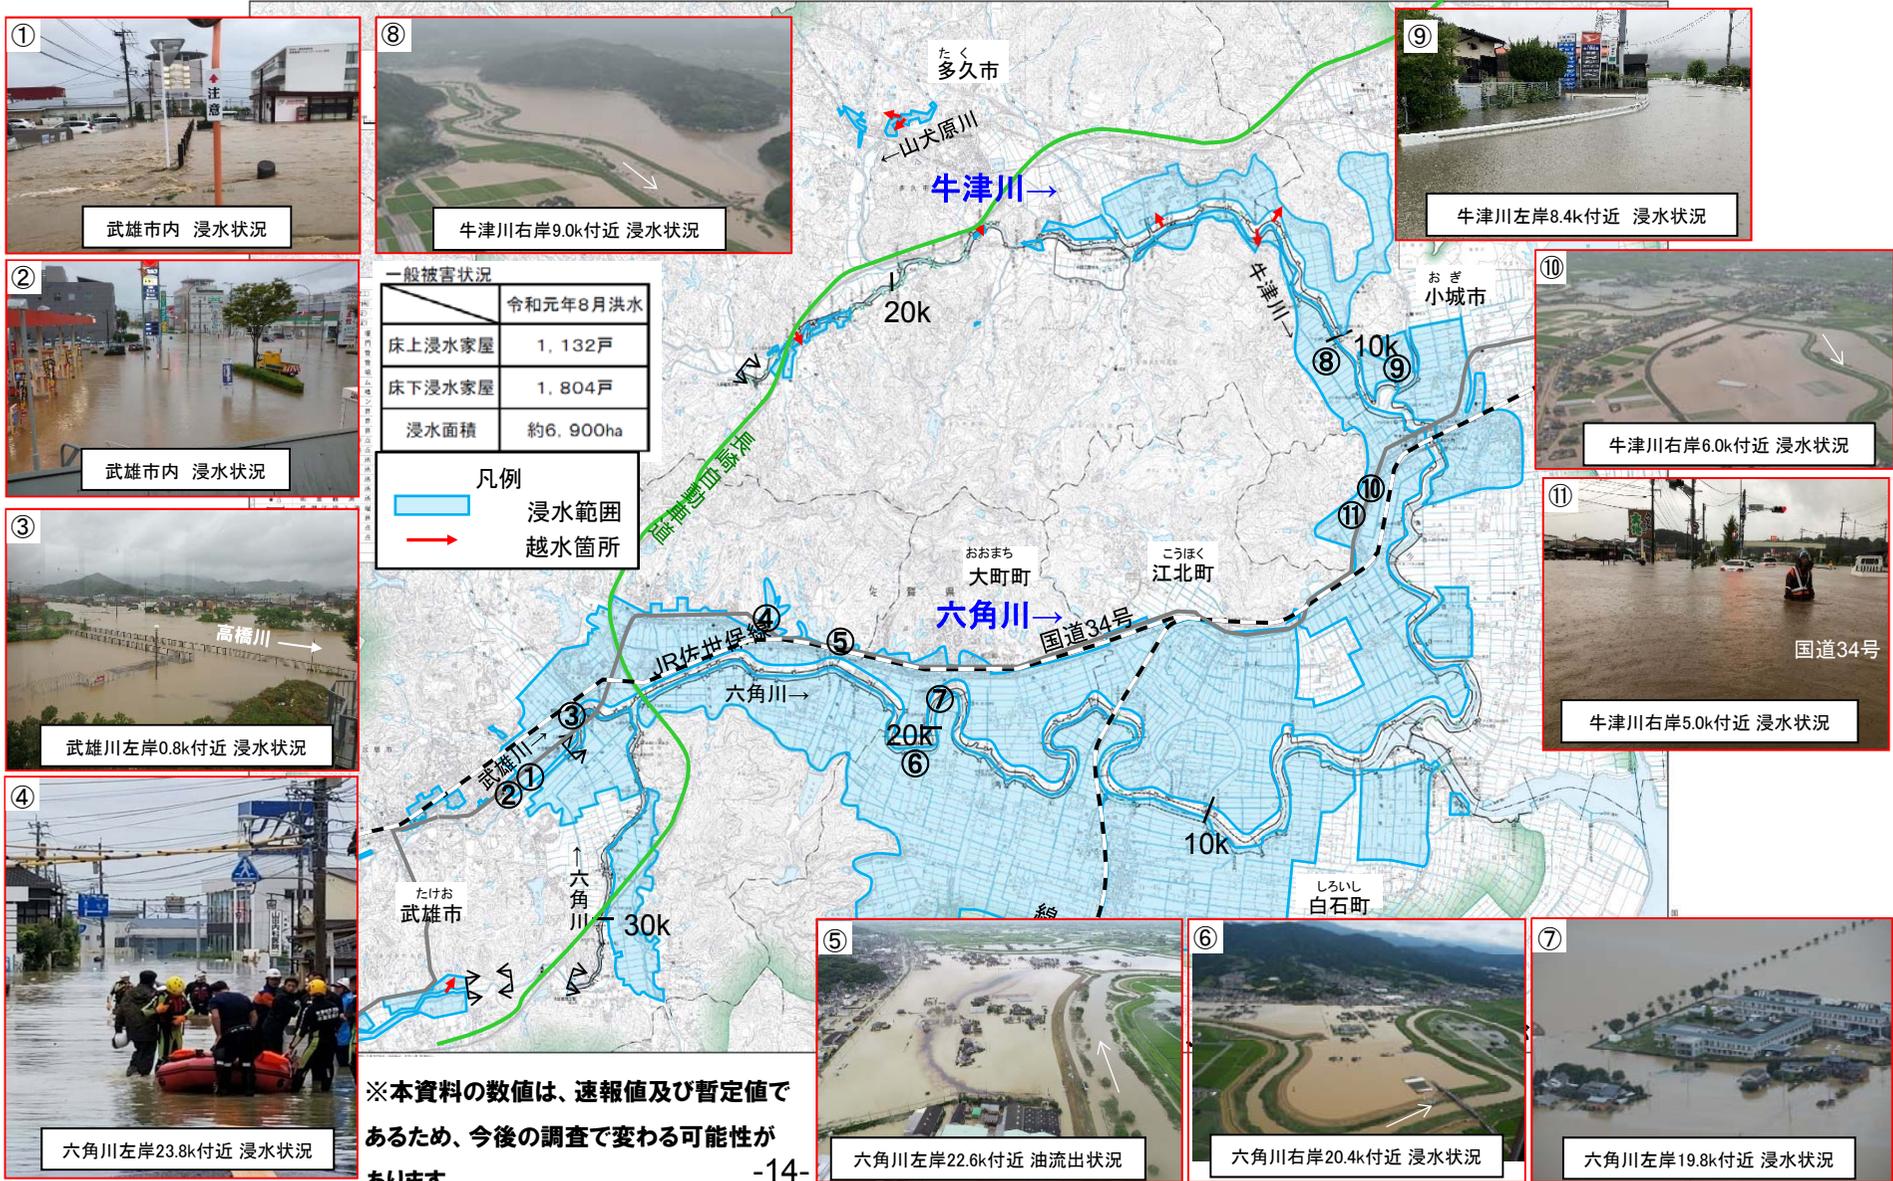
■六角川水系では、床上浸水1,132戸、床下浸水1,804戸、浸水面積 約6,900haの浸水被害が発生しました。  
 ■また、佐賀県大町町の鉄工所が浸水し大量の油が流出する等の被害も発生しました。

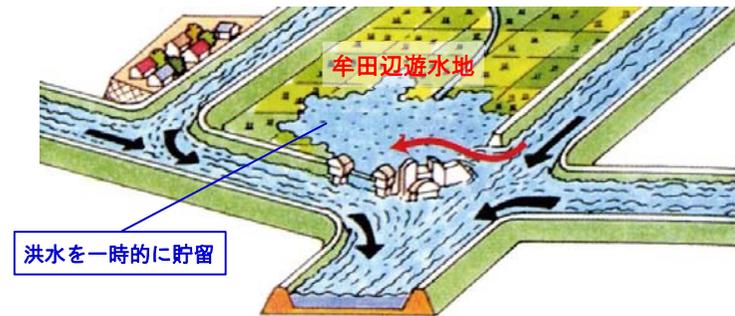
## 【牟田辺遊水地の洪水調節イメージ】

牛津川が大きな洪水となり、水位が高くなったときには牛津川の水の一部が遊水地内に入り、一時的に貯留され、牛津川の洪水を減らします。

■六角川水系牛津川では、洪水被害の低減を目的とした「牟田辺遊水地」を整備し、平成14年に完成しました。  
 ■令和元年8月出水では、**堤防決壊や甚大な浸水被害をもたらした平成2年7月洪水時の雨量を大きく上回りましたが**、牟田辺遊水地で最大約140万m<sup>3</sup>の洪水を貯留し、**8月27日の洪水では下流ポンプの運転調整を回避するとともに、8月28日の出水では下流の砥川大橋地点で水位を約60cm低下させました。**

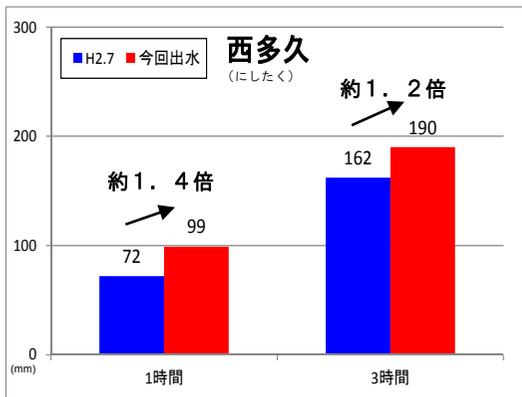
## ■雨量の比較 (H2.7洪水との比較)

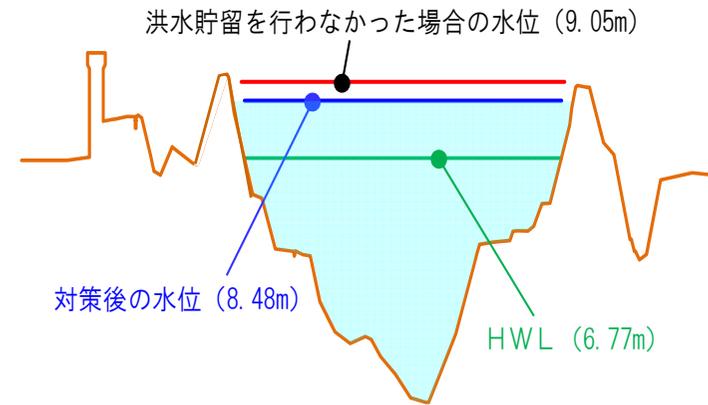
## 牛津川7k400付近 (砥川大橋地点)

**洪水を貯留したことにより、約60cmの水位を低減**

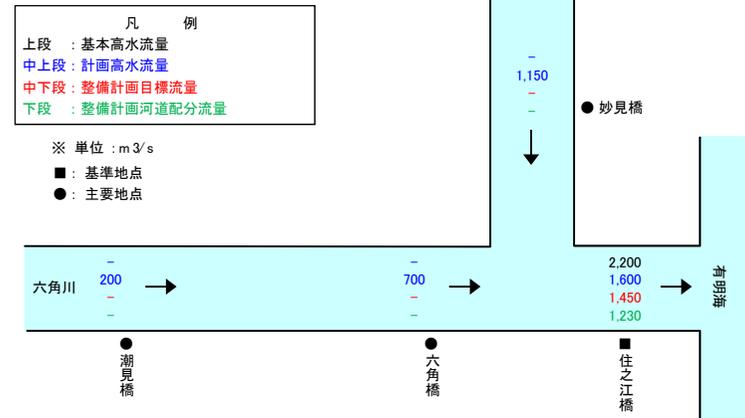
流量配分図

- 六角川及び牛津川の外水域からの流出量は戦後第2位の洪水規模を安全に流せる、住ノ江橋地点で 1,450m<sup>3</sup>/s を目標としています。
- 洪水調節量は 220m<sup>3</sup>/s としており、六角川洪水調整池、牛津川遊水地において洪水調節を行い、河道流量は 1,230m<sup>3</sup>/s としています。

- 上記目標に基づき河道整備等を行うことにより、戦後第2位（昭和28年6月洪水等）の洪水が発生した場合でも、現在設置されている排水機場を運転調整することなく、安全に流下させることが可能となります。
- 既設の排水機場に加え、内水被害が頻発している地区において内水対策を実施した場合においても、運転調整を実施することなく戦後第2位の洪水を安全に流下させることが可能となります。

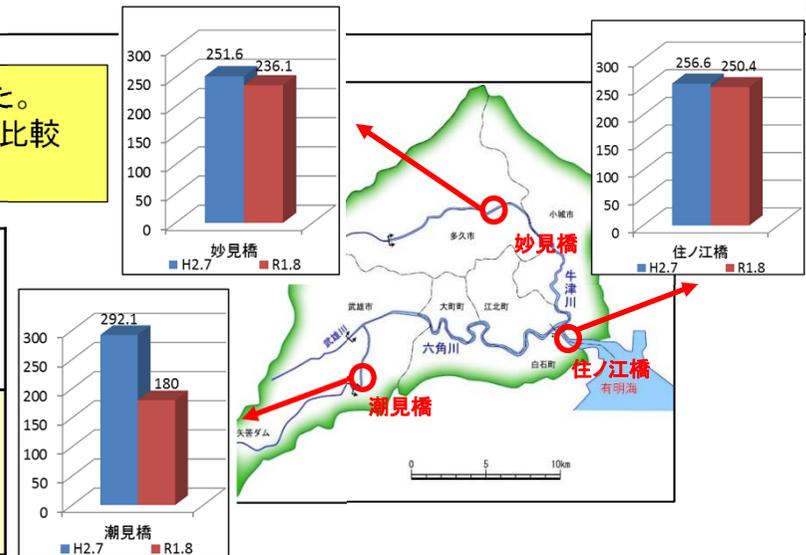
- 今回出水の降雨を潮見橋及び妙見橋、住ノ江橋上流域で整理を行いました。基準地点の住ノ江橋上流において、計画降雨継続時間である6時間雨量で比較すると、平成2年洪水と同規模の雨量を記録しました。

区分	潮見橋	妙見橋	住ノ江橋	摘要
	降雨量 (mm)	降雨量 (mm)	降雨量 (mm)	
R1.8	180.0	236.1	250.4	計画降雨継続時間(6時間)
H2.7	292.1	251.6	256.6

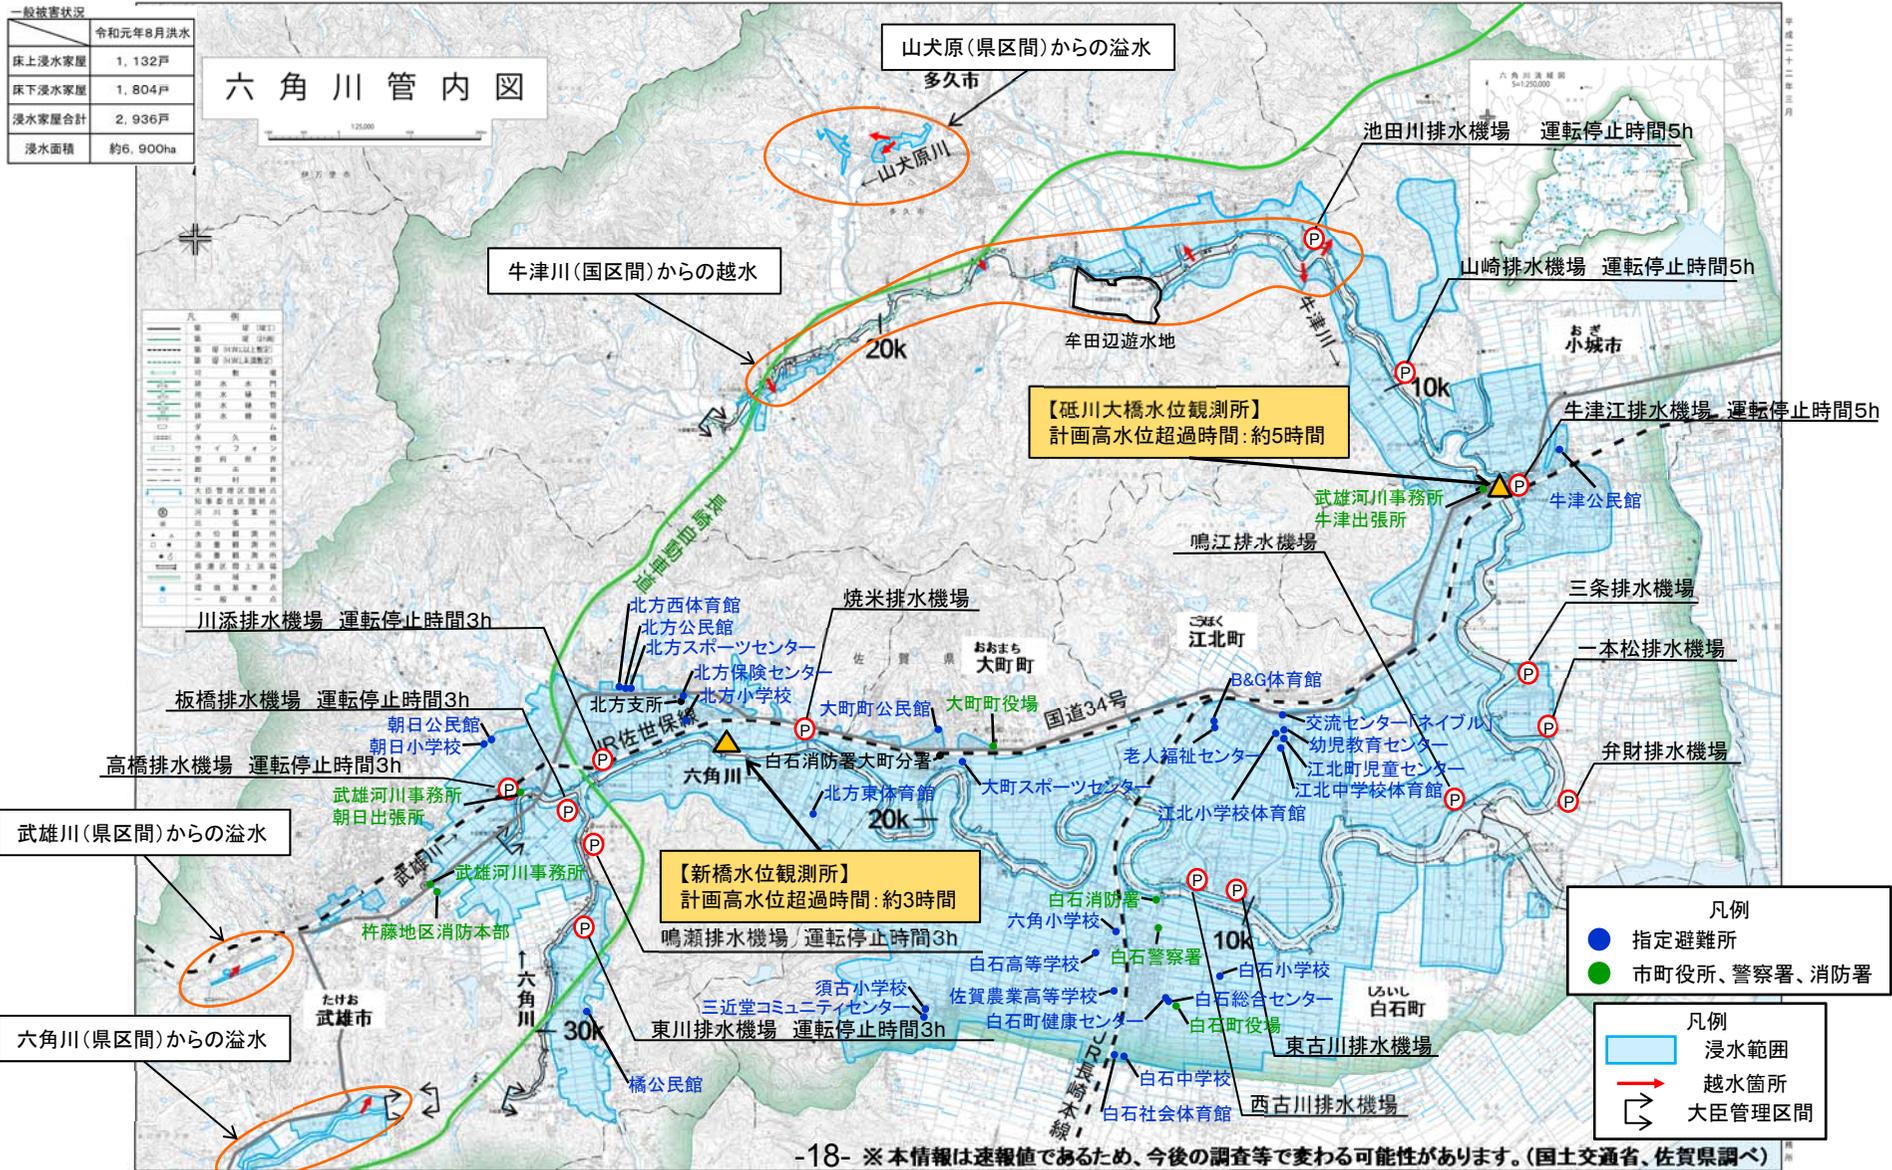
# 令和元年8月出水の被害要因

- 牛津川(国区間及び県区間)、六角川(県区間)において、想定以上の大雨により外水氾濫が発生した。
- 新橋水位観測所(六角川)、砥川大橋水位観測所(牛津川)において、HWLを超過したことにより、多数の排水機場が運転停止を余儀なくされた。
- 内水等が発生したことにより、指定避難所や市町役所、警察署、消防署等の重要施設が孤立するなどの被害が生じた。

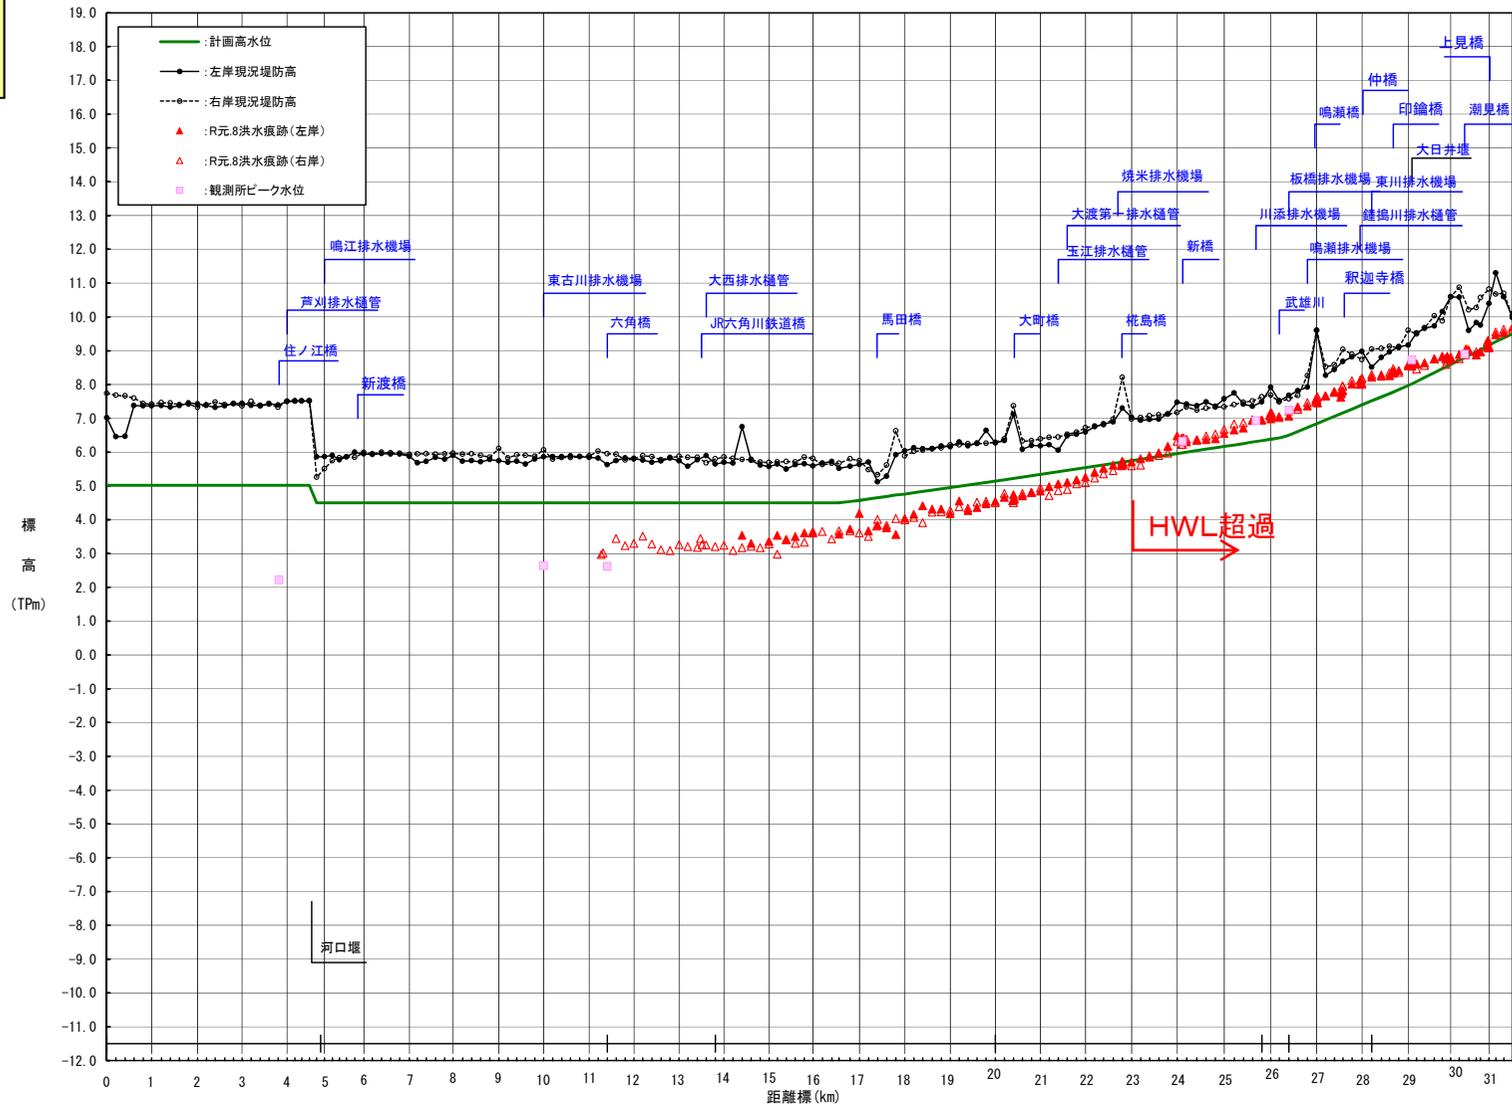
■ 令和元年8月出水において六角川河道の各地点の洪水痕跡を検証すると、河口から約23km地点の上流において、HWL(計画高水位)を超過していたと想定されます。

六角川  
(令和元年8月出水)

図 六角川 洪水痕跡縦断図(令和元年8月出水)

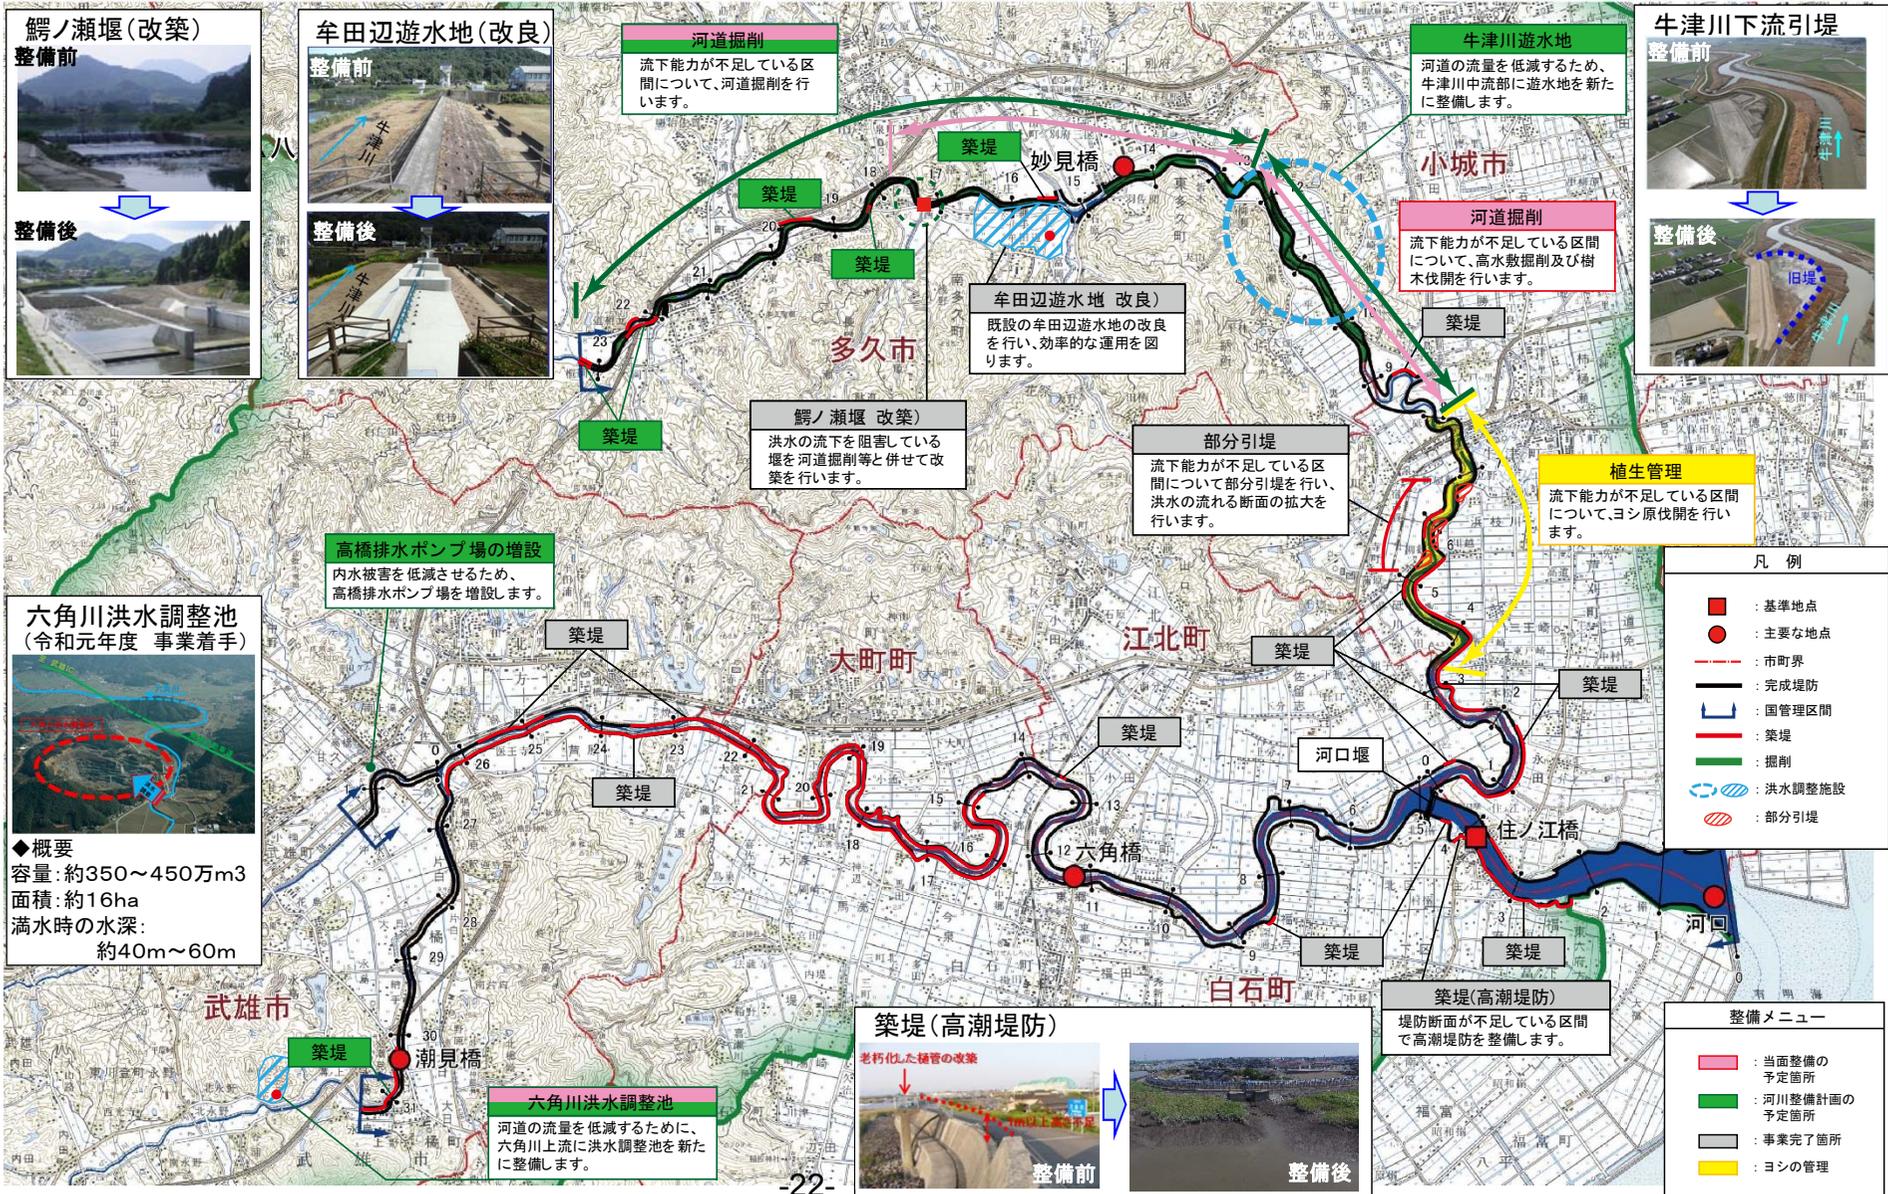
# 六角川水系河川整備計画策定時からの整備状況

■平成24年の河川整備計画策定以後、事業の施工期間及び治水効果の早期発現をするため、これまでに鰐ノ瀬堰の改築、牟田辺遊水地の改良、牛津川の部分引堤、築堤等の様々な河川整備事業を実施してきました。

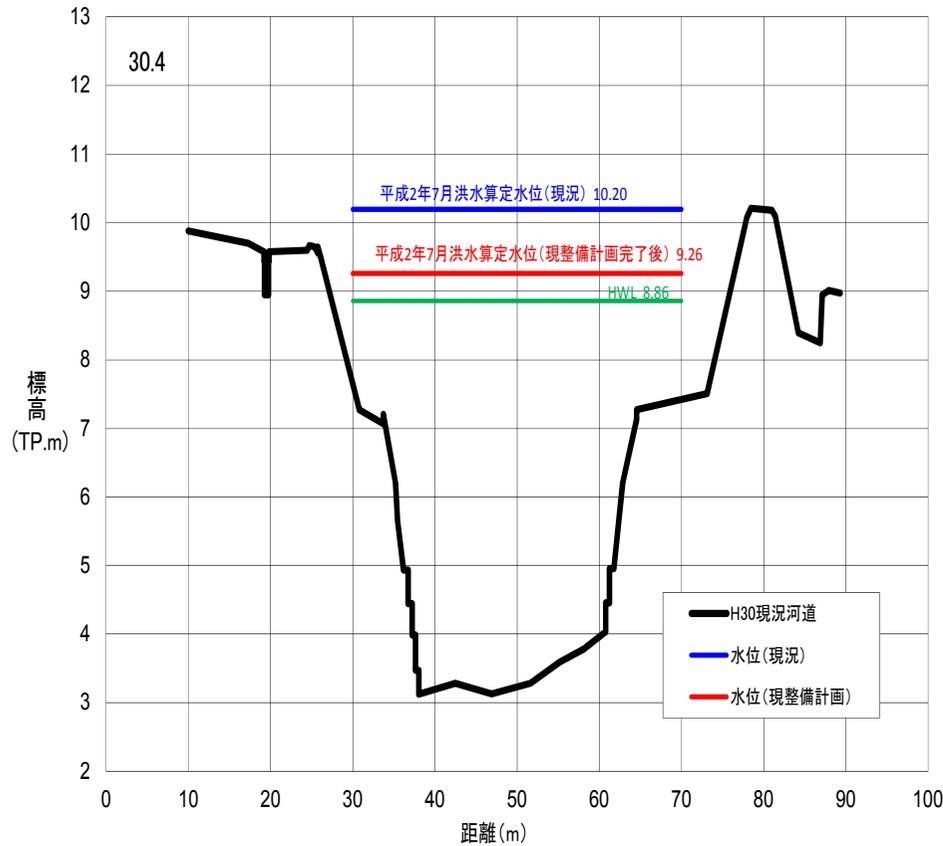
■ 現河川整備計画の整備を行った場合、観測史上最高水位の洪水が流下すると、HWL(計画高水位)を超過すると考えられます。

六角川:潮見橋付近 30k400横断面図

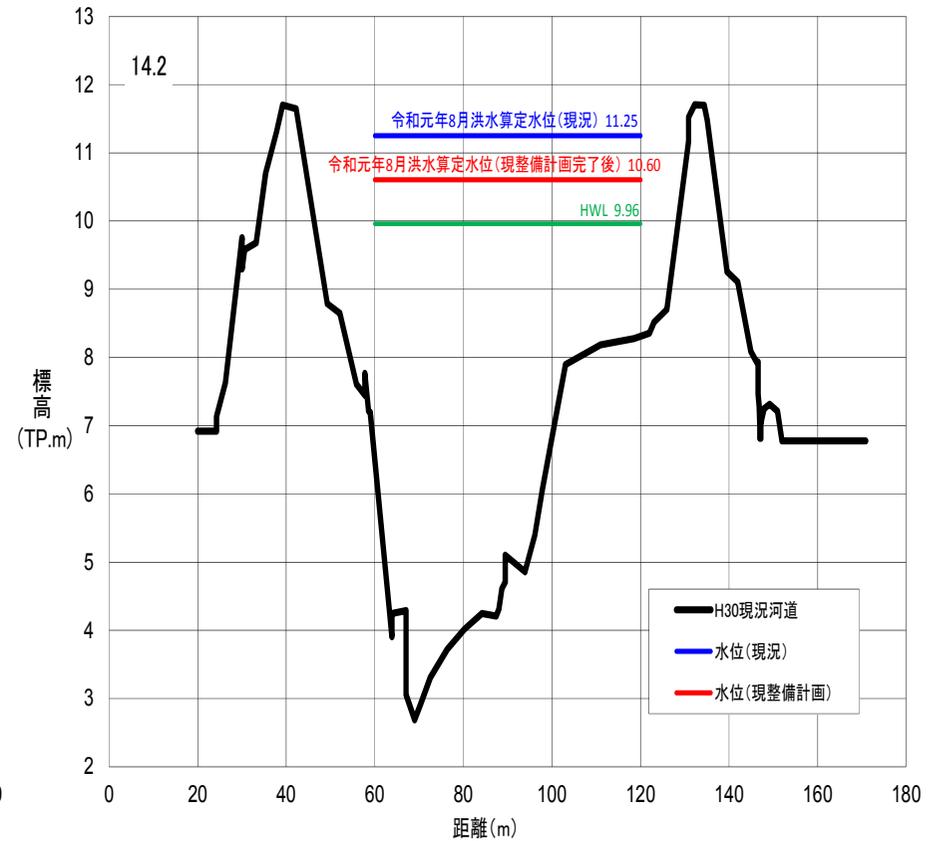
牛津川:妙見橋付近 14k200横断面図
