雲仙·普賢岳(水無川)砂防設備長寿命化計画

令和2年6月 国土交通省 九州地方整備局 雲仙復興事務所

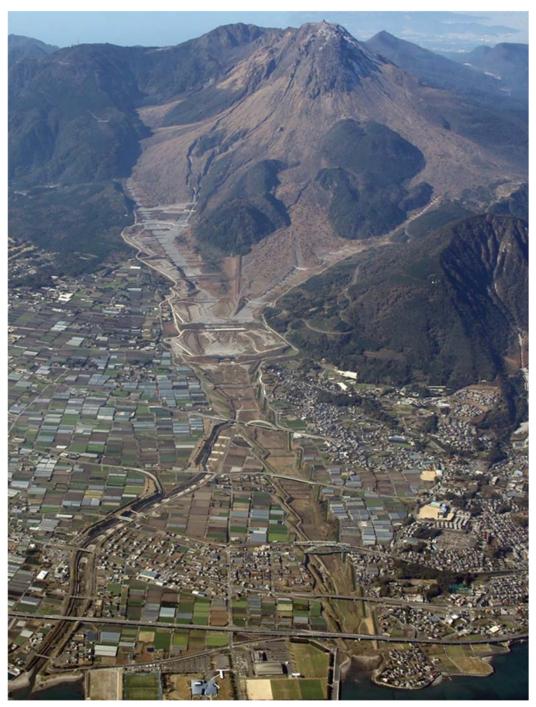
写真 1. 雲仙・普賢岳と水無川の砂防設備 (平成 27 年 12 月撮影)

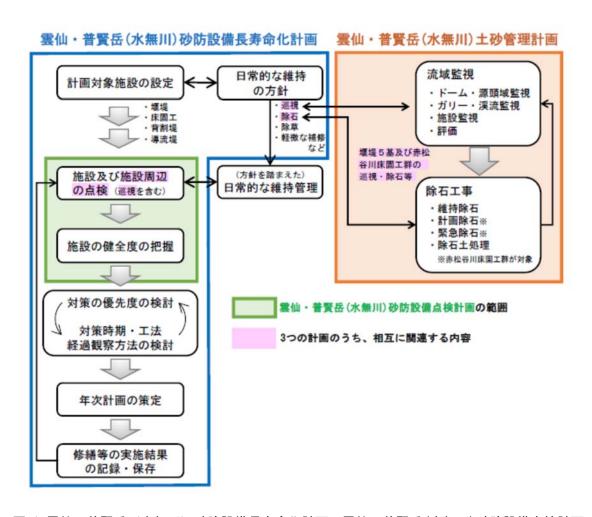
図 1. 雲仙・普賢岳(水無川)砂防設備長寿命化計画、雲仙・普賢岳(水無川)砂防設備点検計画 及び雲仙・普賢岳(水無川)土砂管理計画の関係

図 1 は、本長寿命化計画と密接に関連する雲仙・普賢岳(水無川)砂防設備点検計画(以下「点検計画」という)及び雲仙・普賢岳(水無川)土砂管理計画(以下「土砂管理計画」という)との関係を示している。

長寿命化計画を適切に運用することにより、点検計画に基づく点検によって健全度が把握され、 対策が必要な砂防設備や損傷等の推移状況を経過観察する必要のある砂防設備が抽出され、さらに は本計画に基づき修繕等の年次計画が立案され、修繕等が実施された後は、その結果を記録・保存 することとなる。

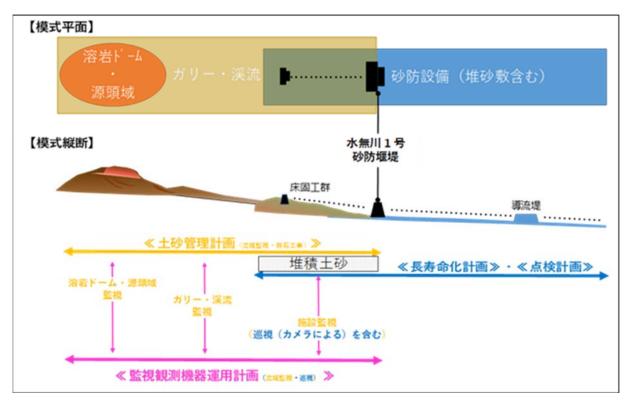
図 2. 雲仙・普賢岳(水無川)砂防設備長寿命化計画、雲仙・普賢岳(水無川)砂防設備点検計画、雲仙・普賢岳(水無川)土砂管理計画及び雲仙・普賢岳(水無川)監視観測機器運用計画の空間的な関係

また、点検計画における巡視(監視カメラによる代替え)や土砂管理計画における流域監視(施設監視)は、図 2 に示すとおり、雲仙・普賢岳(水無川)監視観測機器運用計画(以下「監視観測機器運用計画」という)とも密接に関連することとなる。

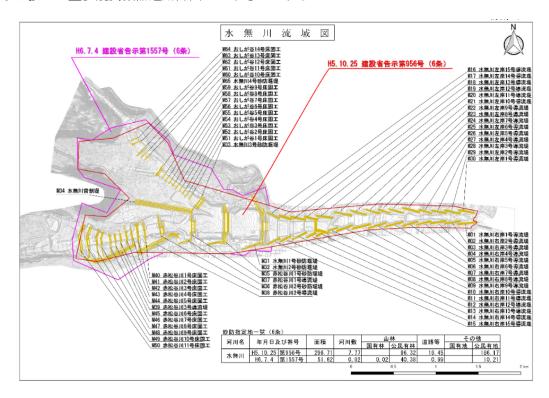
図 3. 計画対象となる砂防設備

長寿命化計画 の対象となる砂防設備は、雲仙・普賢岳 (水無川) 流域に設置されている図 3 に示す全ての砂防設備を対象とし、その概要を表 2 に示す。

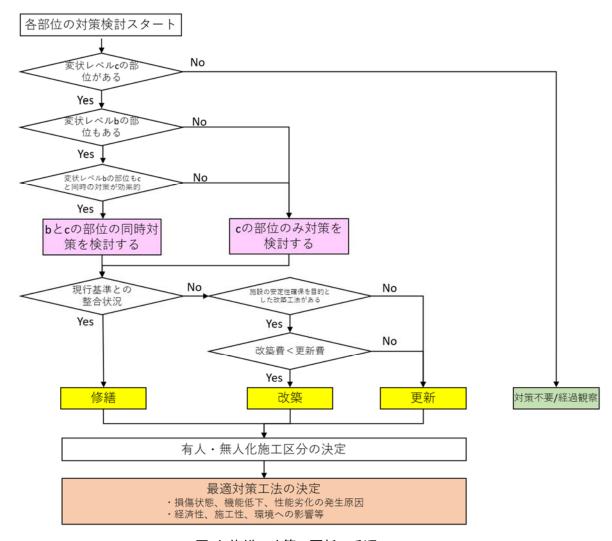
図 4. 修繕、改築、更新の手順フロー

対策は変状レベル「c」の部位等を対象とするが、変状に関係している部位等が隣接していたり、 隣接部位等の変状レベルが「b」と評価されたりしている場合は、予防保全の観点から隣接部位等も 同時に対策を実施することも検討する。修繕・改築・更新に係る対策工法決定の手順の考え方を図 4 のフローに示す。

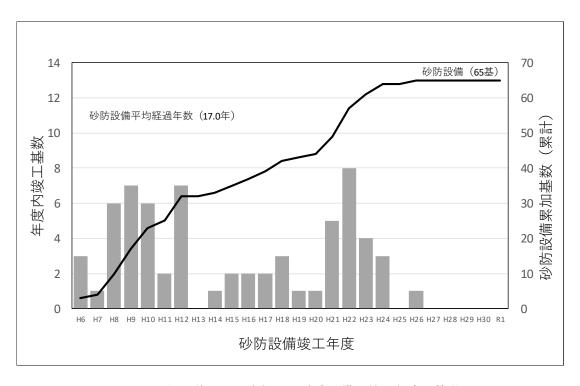
図 5. 雲仙・普賢岳(水無川)砂防設備の竣工年度の推移

また、年次計画を検討する際の参考として、これまでの砂防設備の竣工年度の推移を図 5 に示す。

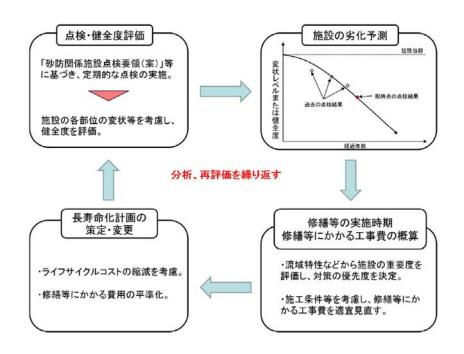
図 6. ライフサイクルコスト算定の流れ

平成31年3月に「砂防関係施設の長寿命化ガイドライン」が改定され、予防保全の考え方を取り入れ、「予防保全型維持管理にあたっては、砂防関係施設の損傷が軽微な段階で修繕等を実施し、維持、修繕、改築、更新等にかかるライフサイクルコストの縮減を図る(図6、図7参照)とともに、事後保全と比較し、少ない費用で砂防関係施設の長寿命化を図ること」を基本としている。

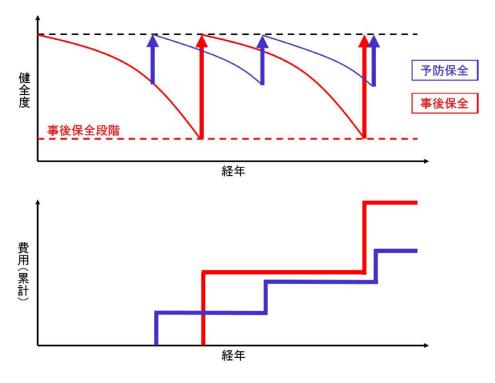
図 7. ライフサイクルコスト縮減の考え方

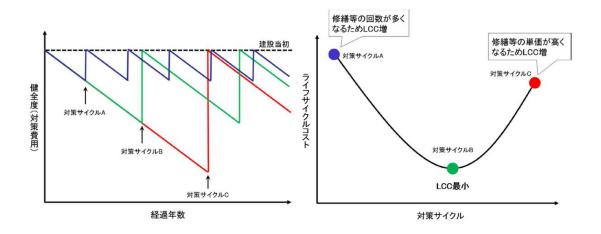
図 8. ライフサイクルコスト最小化の考え方

予防保全としての対策時期は、健全度評価及び劣化予測の結果より検討することになるが、 対策サイクルが短くなり、対象期間における修繕等の対策回数が多くなり、結果として事後保 全よりライフサイクルコストが増加するケースがあることを踏まえ、ライフサイクルコスト の最小化の観点から対策時期を検討することが望ましい。(図 8 参照)

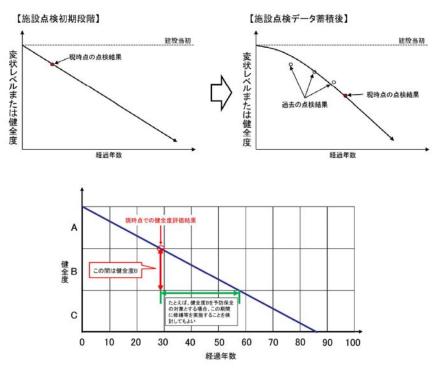
図 9. 劣化予測と対策実施の考え方

図 9 に劣化予測と対策実施の考え方を示す。

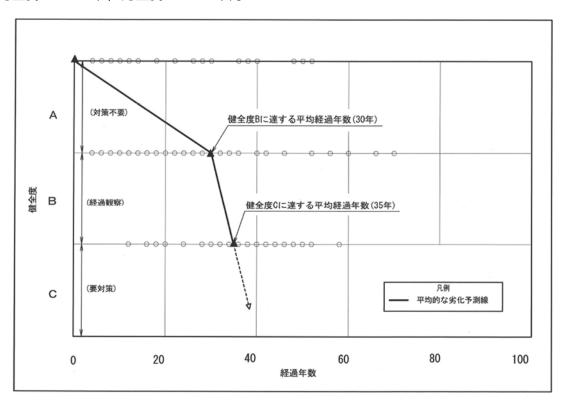
図 10. 劣化予測線の設定(例)

多数の施設の点検データを用いて、平均的な劣化予測線を設定する手法としては、確率論的手法などが検討される場合もあるが、図 10 に示す「劣化予測線の設定 (例)」は、より簡易に平均的な劣化予測線を設定する手法の一例である。具体的には、管内(または同一流域など)の多数の施設を対象とした既往の点検で評価された健全度を基に、それぞれの施設の健全度 (A、B、C) と経過年数との関係をグラフにプロットし、回帰近似したものを劣化予測線とするものである(横軸は経過年数をとるが、縦軸は健全度 A,B,C というデータのラベルであり、ラベル間の差の物理的な意味合いは定性的である)。回帰近似にあたっては、健全度 B 及び C の評価対象となった砂防設備の経過年数の平均値を算出した上で、健全度 A の経過年数 0 年のプロットと健全度 B の経過年数平均値プロットを直線回帰し、次に、健全度 B と健全度 C の経過年数平均値プロットを直線回帰する(図 10 の例では、経過年数の平均値は健全度 B で 30 年、健全度 C で 35 年)。

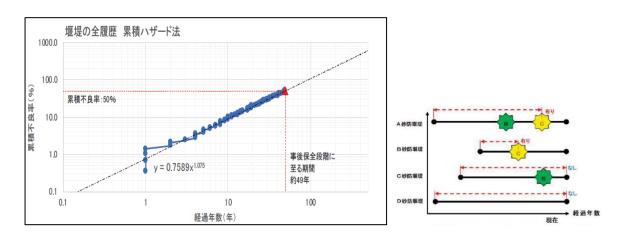
図 11. 平均修繕年数の算定例

(右図は「累積ハザードを用いた砂防堰堤の平均修繕年数に関する試算 (2019 砂防学会研究発表会概要集)より抜粋」

累積ハザード法とは、信頼性工学分野に用いられているデータ解析手法である(図 11)。 例えば、事後保全となる期間について、過去の補修実績より整理した期間を用いることがあ る。事後保全に至る期間については、「河道及び河川管理施設の長寿命化計画策定の手引き (国土交通省、平成 30 年 3 月)」及び「累積ハザードを用いた砂防堰堤の平均修繕年数に関 する試算(2019 砂防学会研究発表会概要集(三池ら、2019))」などが参考となる。

「河道及び河川管理施設の長寿命化計画策定の手引き(国土交通省、平成30年3月)」によれば、「標準とする平均修繕年数は、補修履歴に基づき累積ハザード法により算定された累積不良率50%の経過年数とする」と記載されている。
