# 推定活断層を踏まえた阿蘇大橋 の橋梁設計について

震度7を2度観測した2016年4月の熊本地震により、国道325号阿蘇大橋が落橋した。同橋の復旧に関しては、有識者等で構成される『国道325号ルート・構造に関する技術検討会』（以降、『技術検討会』）において、架け替え位置、橋梁形式、推定活断層への対応等が審議された。

推定活断層を跨ぐ本橋は、想定される破壊形態に確実に誘導されるよう損傷制御方針を立案し、レベル2地震動を上回る水平力が作用した場合は、支承部を先行して損傷させるよう設計を行った。本稿は、落橋した阿蘇大橋の復旧について架け替え位置の選定から橋梁形式の選定に至るまでの内容や推定活断層を踏まえた橋梁設計について概要を報告する。

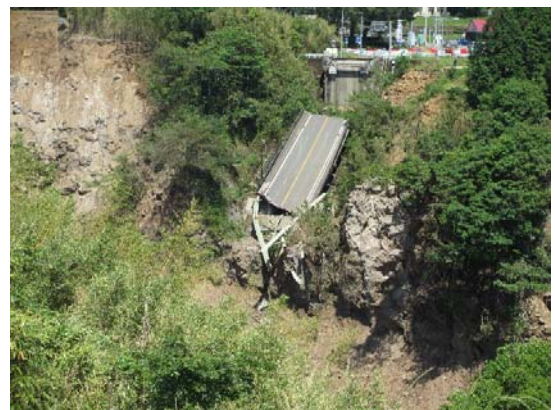
図-2 落橋した阿蘇大橋

本稿は、落橋した阿蘇大橋（図-2）の復旧について架け替え位置の選定から橋梁形式の選定に至るまでの内容や推定活断層を踏まえた橋梁設計について概要を報告する。なお、本文に示している「推定活断層」とは、地質調査等の結果に基づき技術検討会での意見を踏まえて阿蘇大橋の設計用として個別に設定したものであるが、その後に国土地理院が公表した最新の文献情報との照合も行っている。

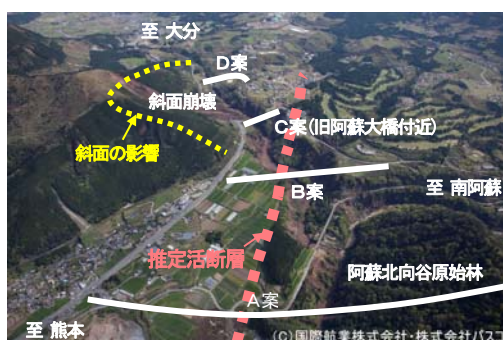
図-3 架け替え位置案

A案は最下流に位置し、B案はA案とC案の中間付近、C案は旧阿蘇大橋と同位置付近、D案は上流に位置し、各案について安全性、早期復旧、交通の円滑性・利便性に関する検討を行った。（図-3）

A案は斜面崩壊位置から最も離れており、国道57号の斜面には影響されないが、国立公園内の阿蘇北向谷原始林を通過するため協議等に時間を要し、環境に対する影響と同原始林の斜面崩壊に対する影響が伴った。B案は国道57号の斜面の影響が小さく国道325号と直線的

に結ばれるが、橋梁規模が大きくなり橋梁が推定活断層を跨ぐリスクがあった。C案は斜面崩壊の直近であり斜面の影響と橋梁の直近を推定活断層が通るため断層に対するリスクがあった。D案は推定活断層から最も離れており、断層に対するリスクは小さく橋梁規模も小さかったが、熊本方面から来た車両は斜面崩壊箇所を通過する必要があり国道57号斜面の影響が懸念された。

このようにどの案においてもリスクが伴っているが、架け替え位置の選定にあたっては次の観点を重視して評価を行った。一つ目は復旧の時期が不明確な斜面崩壊箇所や周辺斜面の影響を回避できること、二つ目は主交通方向（熊本⇄南阿蘇）を考慮した迂回感の無いルートであり南阿蘇中心部と立野地区のコミュニティー確保にも寄与することである。この二つ観点を踏まえ、架け替え位置はB案に決定した。

国道325号旧阿蘇大橋は、一級河川白川水系黒川を渡河する橋梁であり、斜面崩壊付近に位置していたが、4月16日の本震により落橋した。阿蘇大橋の架け替え位置については、有識者等で構成される技術検討会において審議され、旧阿蘇大橋架橋位置付近を中心に黒川の上流側、下流側にて検討を行った。また、推定活断層については既往の文献及び現地踏査により位置を推定した。

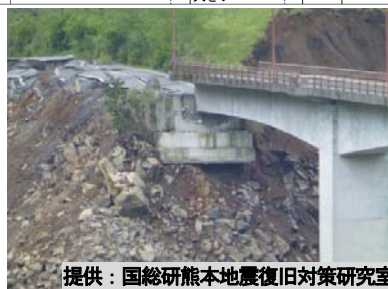
図-4 落橋を免れた阿蘇長陽大橋

比較設計における評価の概要を（表-1）に示す。第1案と第2案のPC橋は主桁を主に支持する中間橋脚が推定活断層より離れているため断層変位が橋脚に与える影響が小さいと考えられる。また、斜面変状により端支点を消失状況となっても、落橋を免れた阿蘇長陽大橋（図-4）と同種な張出し架設工法の形式であれば崩落に

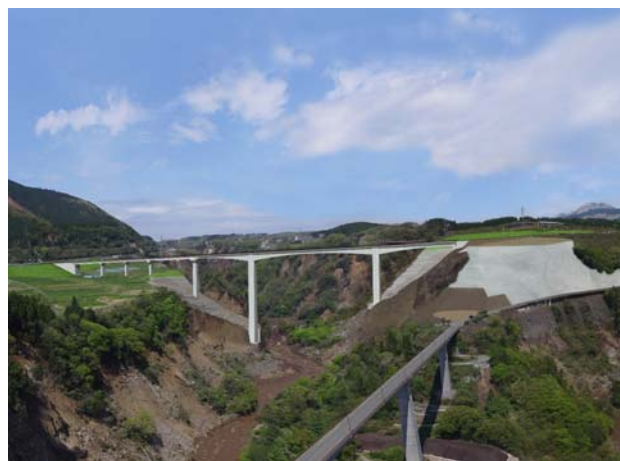
図-13 阿蘇大橋完成予想図

黒川下流から望む完成予想図は（図-13）の通りである。
