## 球磨川の現状と 現在実施している河川改修

# 地形特性及び治水の現状と課題(下流部)

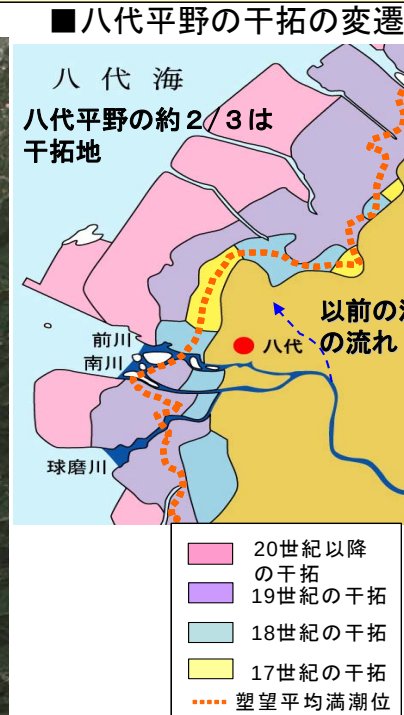
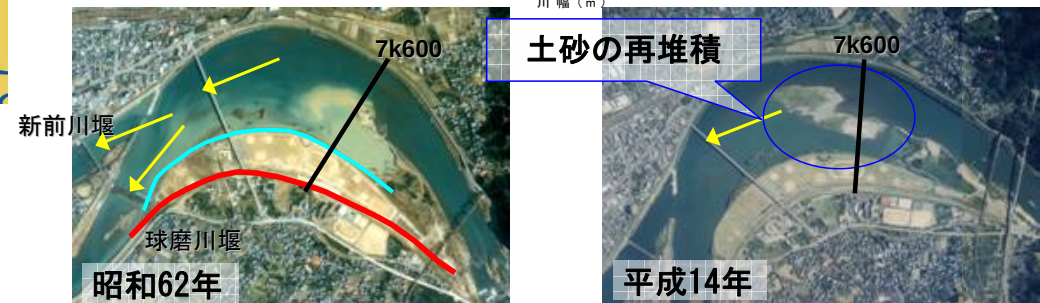
- 扇状地であり、拡散型の氾濫域を形成。一旦氾濫すれば、八代市街地を含む広い範囲に浸水被害が及ぶ恐れ。
- 干拓で広がった八代平野は、ゼロメートル地帯で、高潮被害を受けやすい。

- 本来、右岸側に向いていた流れを、右岸平野の城下町を洪水被害から守るため、山間狭窄部の出口で流路を現在の方角へ固定。
- その後も城下町を洪水被害から守るため、左岸側の堤防を意図的に低くし、左岸側への氾濫を許容。
- 近年になって、左右岸の高さの等しい堤防を築き、湾曲部内側を拡幅し河積を増大。
- 新前川堰、球磨川堰を建設し、計画的な分流を実施。

- 基本高水のピーク流量に対し、流下能力が不足。
- 水衝部の堤防の前面に存在する深掘れ対策を実施後、堤防の厚み不足を解消するための堤防強化が必要。
- 左岸側の土砂が再堆積傾向にあり、モニタリングが必要。

○山間狭窄部下流に扇状地および低平地が開け、想定氾濫区域内に人口・資産が集積する地域の大部分が含まれ、特に、扇頂付近に位置する萩原堤防が万一破堤した場合には被害が広範囲に広がる。

○萩原地区は中流山間部より洪水流が一気に流れ込む箇所で大々湾曲している外側に於ることから堤脚部に著しい深掘れが発生。これが進行すると護岸の崩壊や堤防のすべり破壊、さらに既設橋梁等への影響も懸念されることから河床の安定対策が必要。

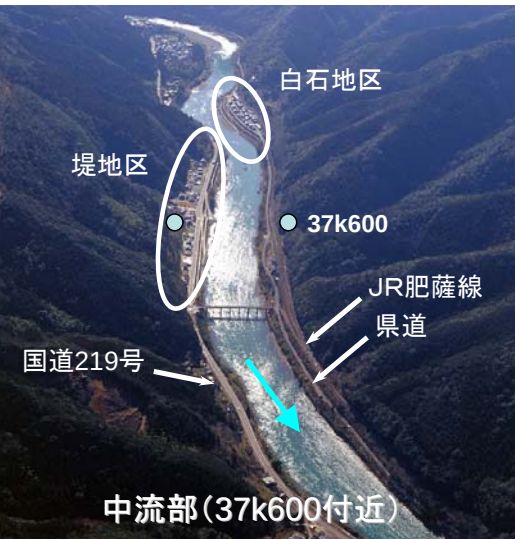
- 昭和48年に直轄管理区間に編入。山間狭窄部で連続堤による整備が困難。殆ど治水対策が手つかずの状態での洪水被害が頻発。
- 昭和60年代に新しい治水手法として宅地嵩上げ方式、輪中堤方式を導入。

- 計画高水位のすぐ上にJR肥薩線、国道が存在。

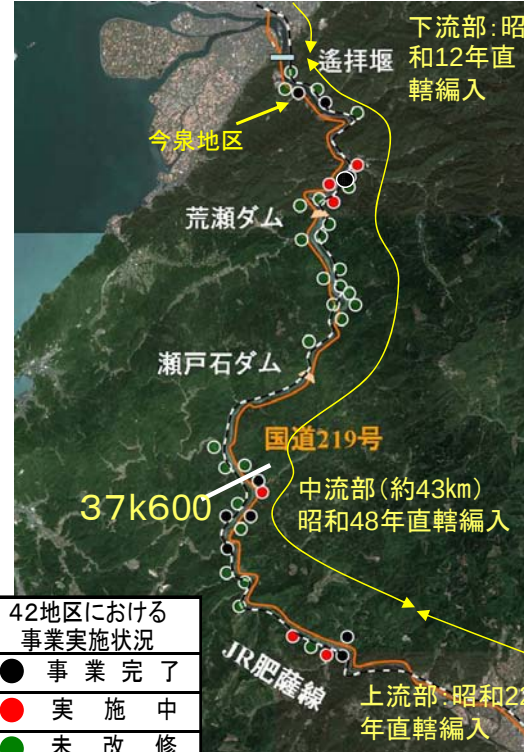
42地区における事業実施状況

- 実施中も含めれば、これまでに対象家屋数の約7割について治水対策を実施。

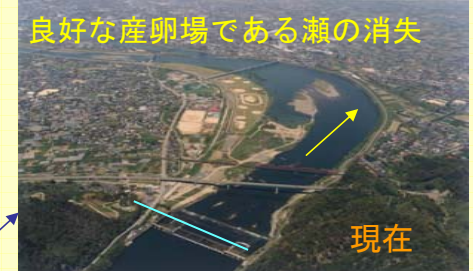
S50年頃

砂利採取等による堰下流の河床低下

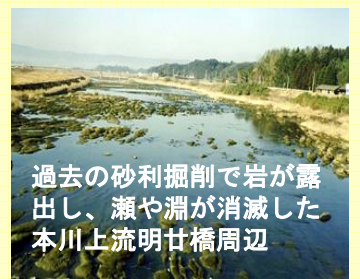
■75km付近

過去の砂利掘削で岩が露出し、瀬や淵が消滅した本川上流明々橋周辺

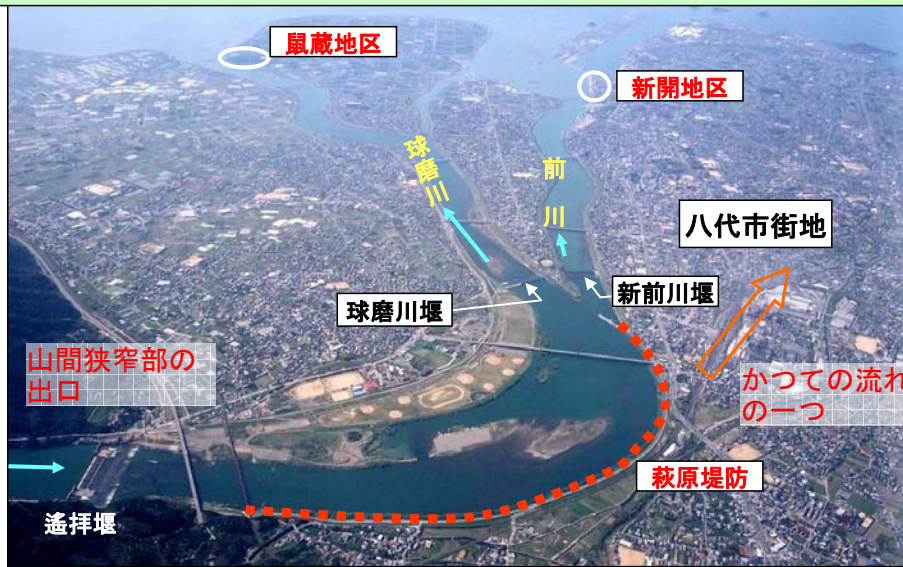
流量配分図(現工事实施基本計画)

## 新前川堰、球磨川堰による分派

前川沿いに発達する八代市の主要部を防護するため、本川と前川の洪水流の適正な分派が必要。

球磨川堰と新前川堰を建設し相互作用により洪水流を調節。両堰とも昭和42年に完成。

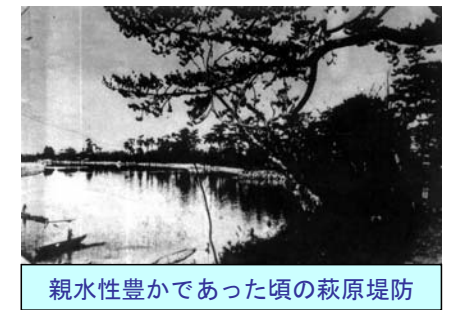
## 深掘れ及び堤防強化対策の実施(萩原地区)

### ○深掘れ対策

- ・従前より堤防の保護のため根固工や水制工、深掘れの原因となる堤防付近に集中する流れを緩和するベン工による対策を実施。
- ・深掘れ箇所では、岩砕等の埋め戻しを行った後、堤防強化(高水敷整備も含む)により安全性の向上を図る。
- ・水中施工のため、出水及びアユ期を避け、アユの生息に配慮した施工。

親水性豊かであった頃の萩原堤防

縦横比1:10

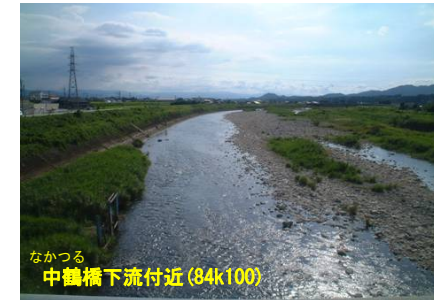
## 川辺川合流点上流

- 川辺川合流点上流は、昭和20～50年代に堤防が整備され概ね必要な河積は確保。
- 昭和35年に市房ダムが完成。
- 流下能力が不足する箇所は基本的に平水位以上の掘削で対応。

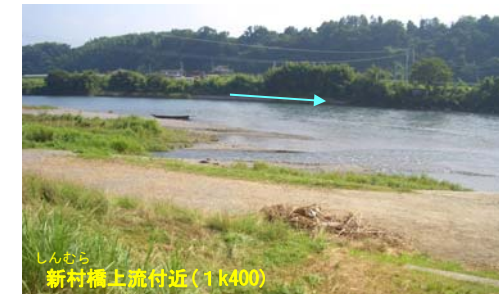
## 川辺川

- 昭和40～50年代に堤防は整備され概ね必要な河積は確保。
- 流下能力が不足する箇所は平水位以上の掘削で対応。

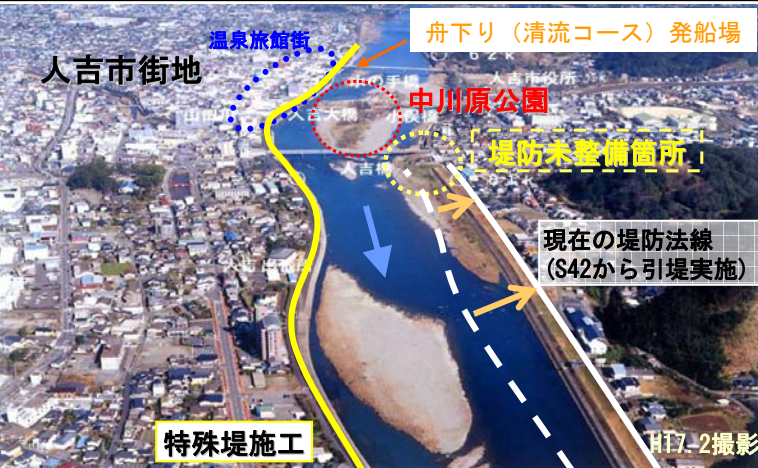
## 人吉地区

- 河積不足であった区間で、昭和40、50年代に左岸側約1.2kmを引堤。
- 右岸および左岸の一部の区間では川沿いまで市街地が発達しており、堤防用地の確保が困難であったため計画高水位をほぼ背後地盤高に設定し、特殊堤方式により整備が概ね完了。
- 用地の課題から、今後引堤が必要な未整備箇所が存在。
- 改修による中流部への負担（流量増）を考慮し、現状では、維持管理の観点から、出水により局所的に堆積した土砂を除去。

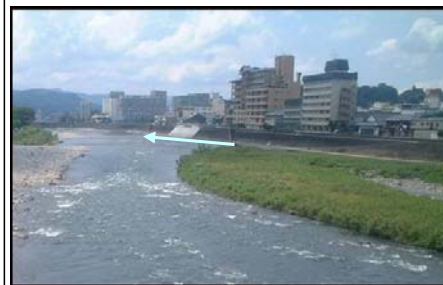
## 特殊堤の採用

温泉旅館等が川沿いに立ち並ぶ市街地

市街地が川沿いに密集しており、堤防用地の確保が困難であることから、計画高水位をほぼ背後地盤高に設定し、特殊堤方式を採用

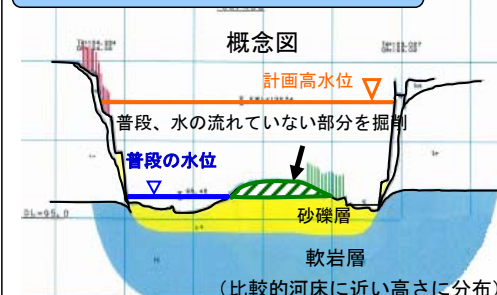
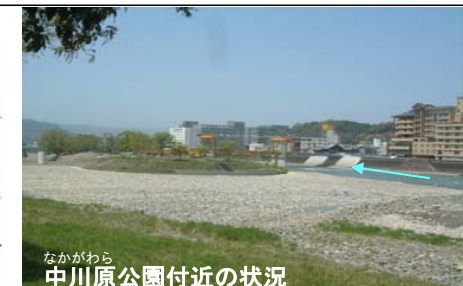
## 平水位以上の掘削の実施

出水後に土砂堆積を確認。維持的な土砂除去を実施。
