## 第3回球磨川治水対策協議会 説明資料

### 治水対策案【対応A】について (河道掘削等)

平成27年11月9日

国土交通省 九州地方整備局  
熊 本 県

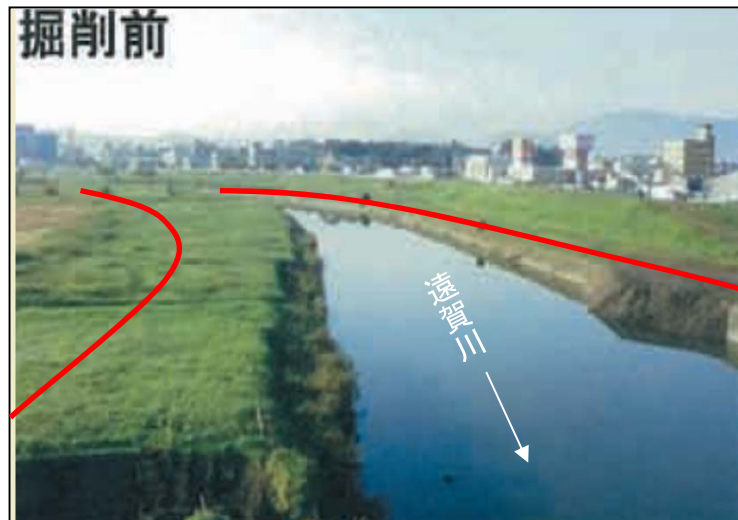
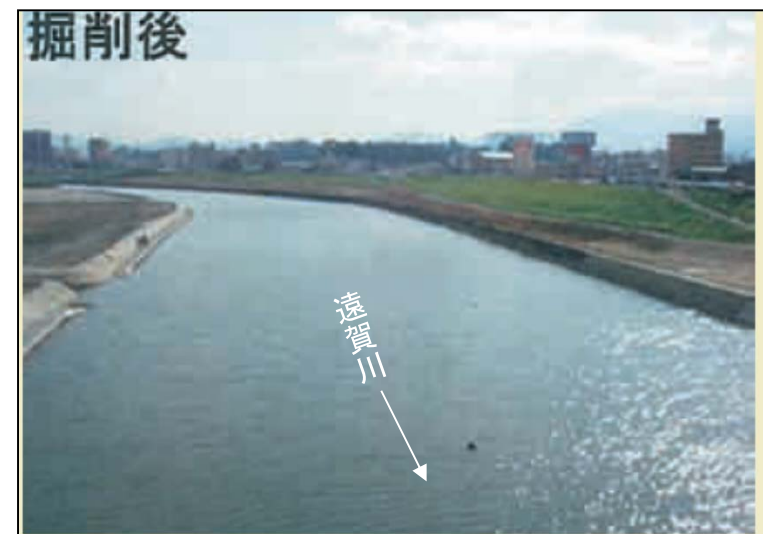
河道の掘削（河床掘削、高水敷掘削、低水路拡幅）により、河川の断面積を大きくする

河道の掘削は、河川の流下断面積を拡大して、河道の流下能力を向上させる方策である。なお、再び堆積すると効果が低下する。また、一般的に用地取得の必要性は低いが、残土の搬出先の確保が課題となる。治水上の効果として、河道の流下能力を向上させる効果があり、効果が発現する場所是对策実施箇所付近であり、水位を低下させる効果はその上流に及ぶ場合がある。

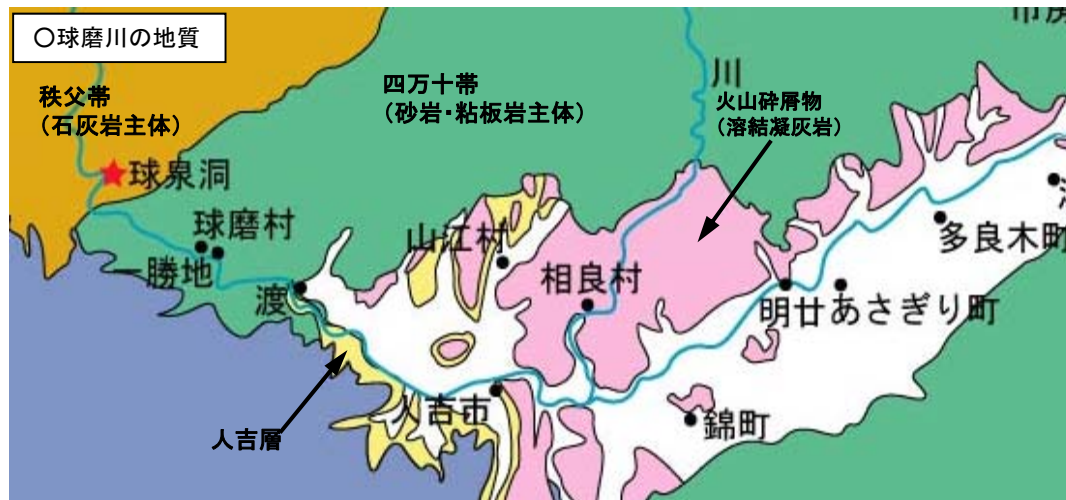
球磨川第3橋梁下流の露頭状況

人吉地区には、脆弱なシルト岩が主体で、強度が低く、乾湿等の変化にも弱い特性がある軟岩(人吉層)が分布。【 渡地区(相良橋付近)～人吉市街部(球磨川第3橋梁付近)の区間 】

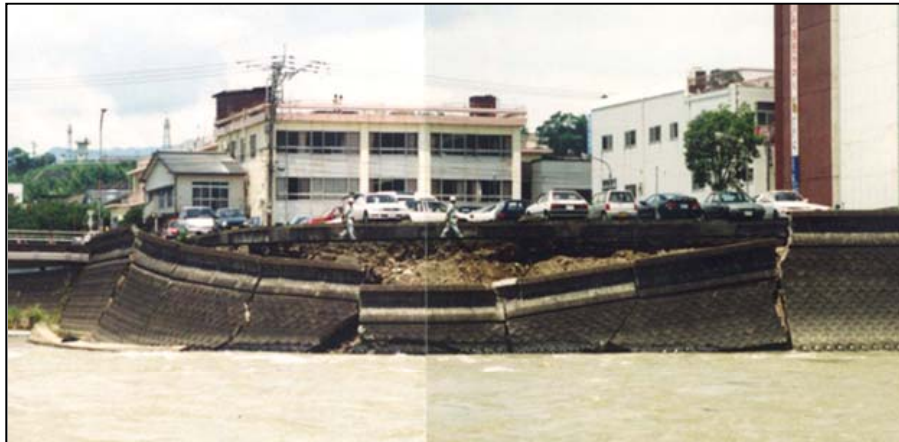
基礎洗掘により護岸が崩壊した球磨川の事例(山田川合流点)  
(H8年7月洪水)

※軟岩の人吉層が洗掘された場合でも同様の崩壊が発生する可能性があります。
