# 【河道掘削等案】

## ＜球磨川本川＞

## ＜河道掘削案の内容＞

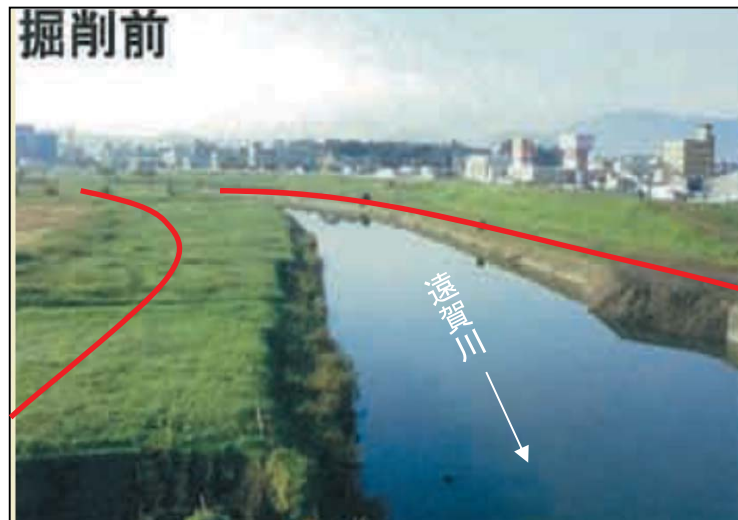
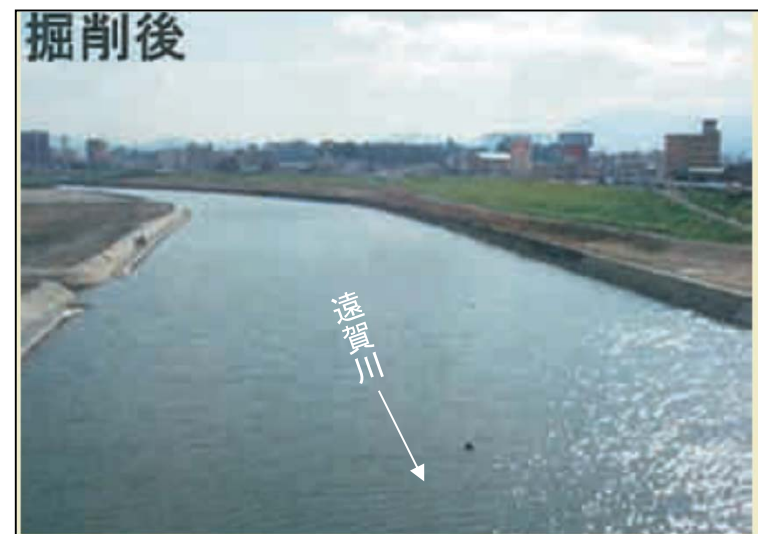
遠賀川水系遠賀川【福岡県】

河道の掘削（河床掘削、高水敷掘削、低水路拡幅）により、河川の断面積を大きくする

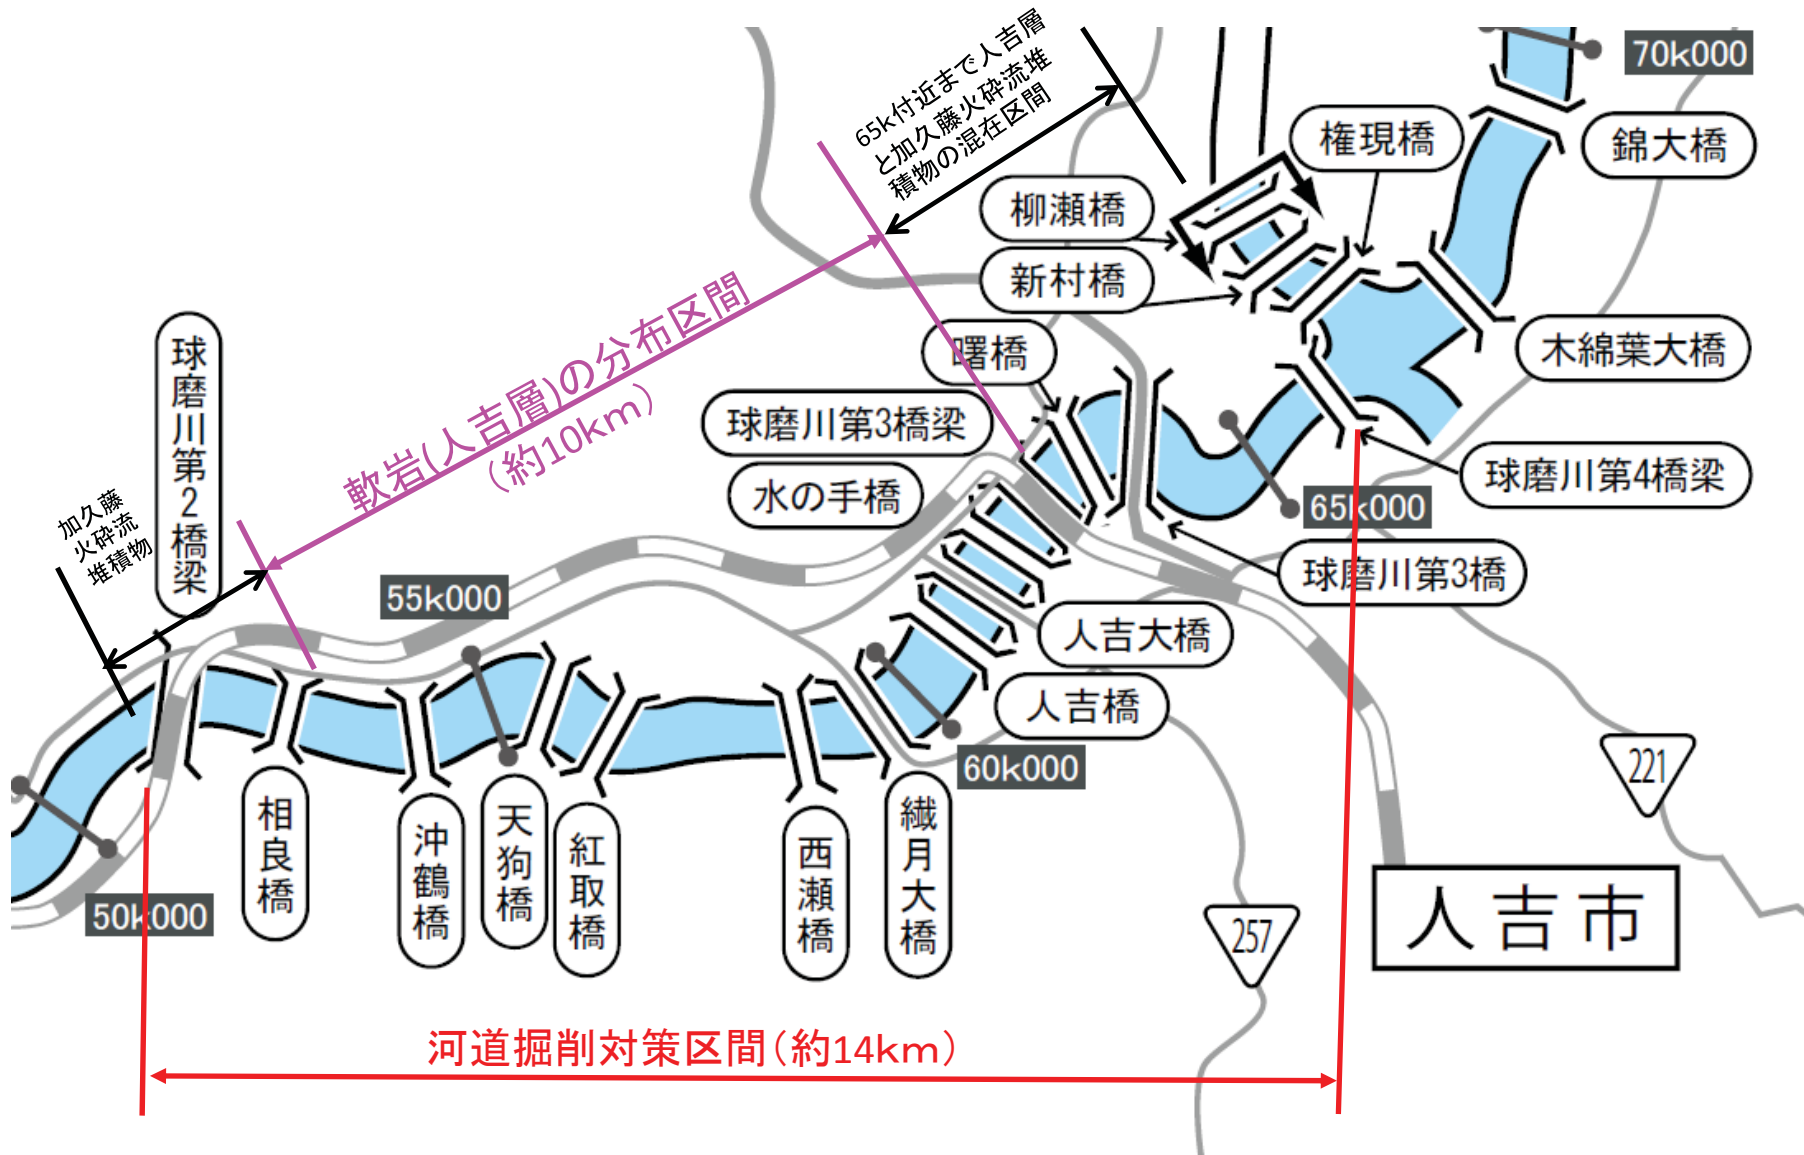
○人吉地区の河道掘削箇所（延長約14km）には、軟岩である人吉層が広く分布している。

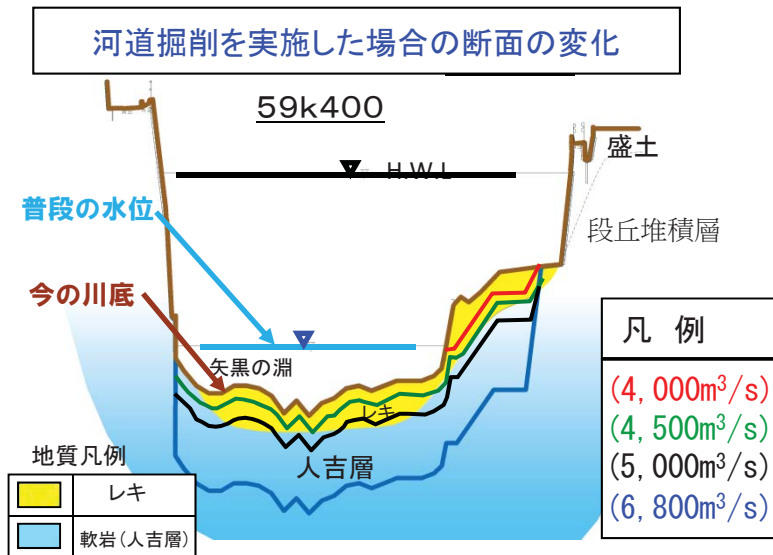
○人吉地点において4,500m<sup>3</sup>/sを流下させることができるように人吉地区で河道掘削した場合には、軟岩(人吉層)の露出面積が大幅に増大する。

4,000m<sup>3</sup>/sを超える規模の断面で掘削すると軟岩(人吉層)の露出する割合が急に大きくなる

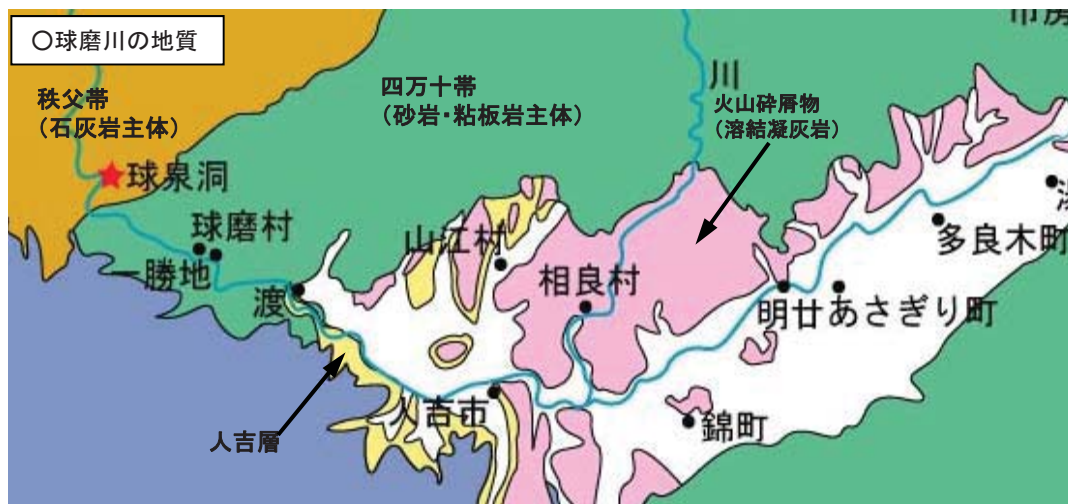
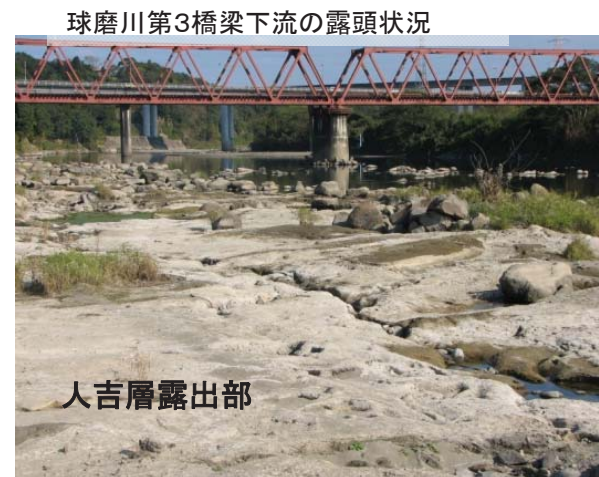
○人吉層は脆弱なシルト岩で、乾湿を繰り返すと細粒化しやすい。

人吉地区には、脆弱なシルト岩が主体で、強度が低く、乾湿等の変化にも弱い特性がある軟岩(人吉層)が分布。【 渡地区(相良橋付近)～人吉市街部(球磨川第3橋梁付近)の区間 】

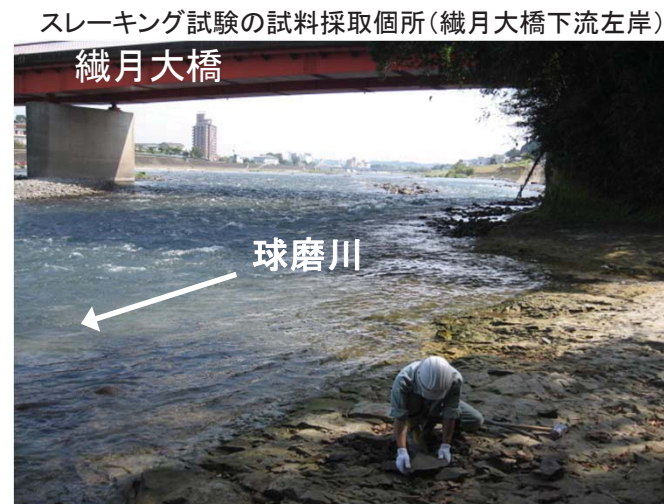
### スレーキング(乾湿繰り返し)試験

※スレーキングとは、塊状の物質(土塊や軟岩)が乾燥、湿潤を繰り返すことで、細かくバラバラに崩壊する(細粒化する)現象のことで、スレーキング試験とは人工的に24時間ずつ乾燥・湿潤を繰り返し、細粒化の度合いを確認する試験です。

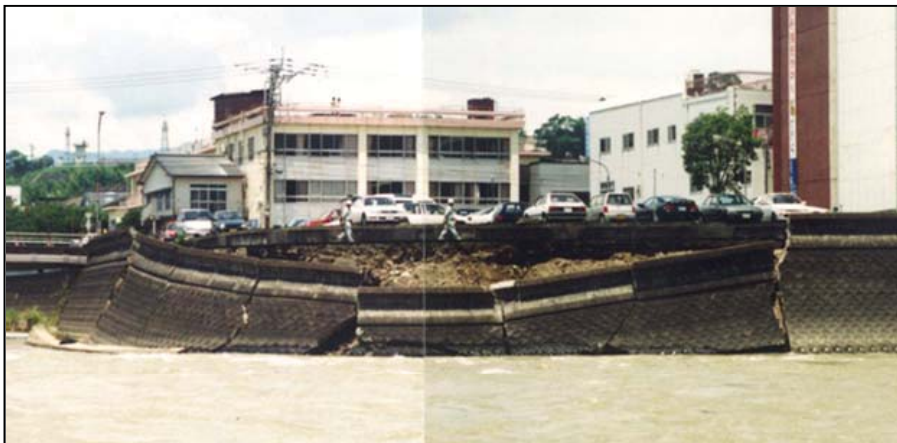
基礎洗掘により護岸が崩壊した球磨川の事例(山田川合流点)  
(H8年7月洪水)

※軟岩の人吉層が洗掘された場合でも同様の崩壊が発生する可能性があります。

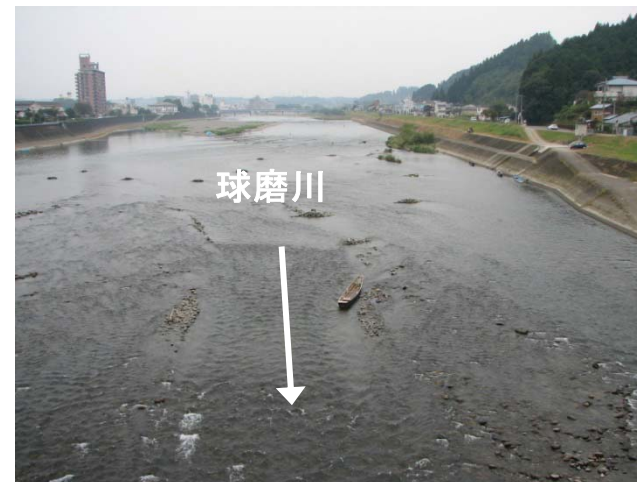
河道掘削により人吉層が露出したことによる瀬、産卵場への影響

織月大橋上流付近 (アユの産卵場)

4,500m<sup>3</sup>/s対応の河道掘削でも、アユ等の生息場となる砂礫層の瀬が7.7ha(全体38.8haの約20%)、産卵場が6箇所(全体10箇所)消失する。

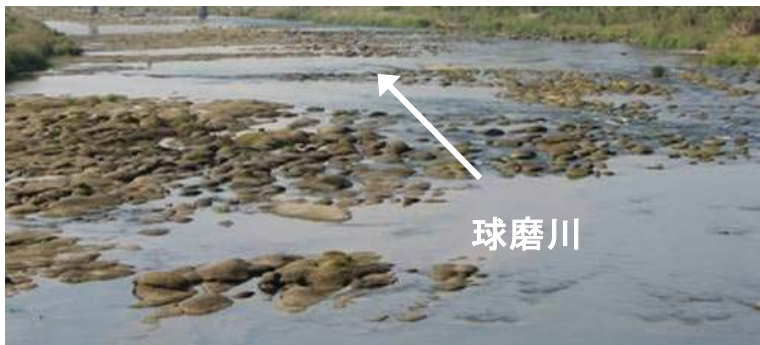
あさぎり町深田付近の河床

上記写真は、岩の露出箇所を示しているイメージであり、当該地点において、具体的な治水上の危険性が生じているものではない。

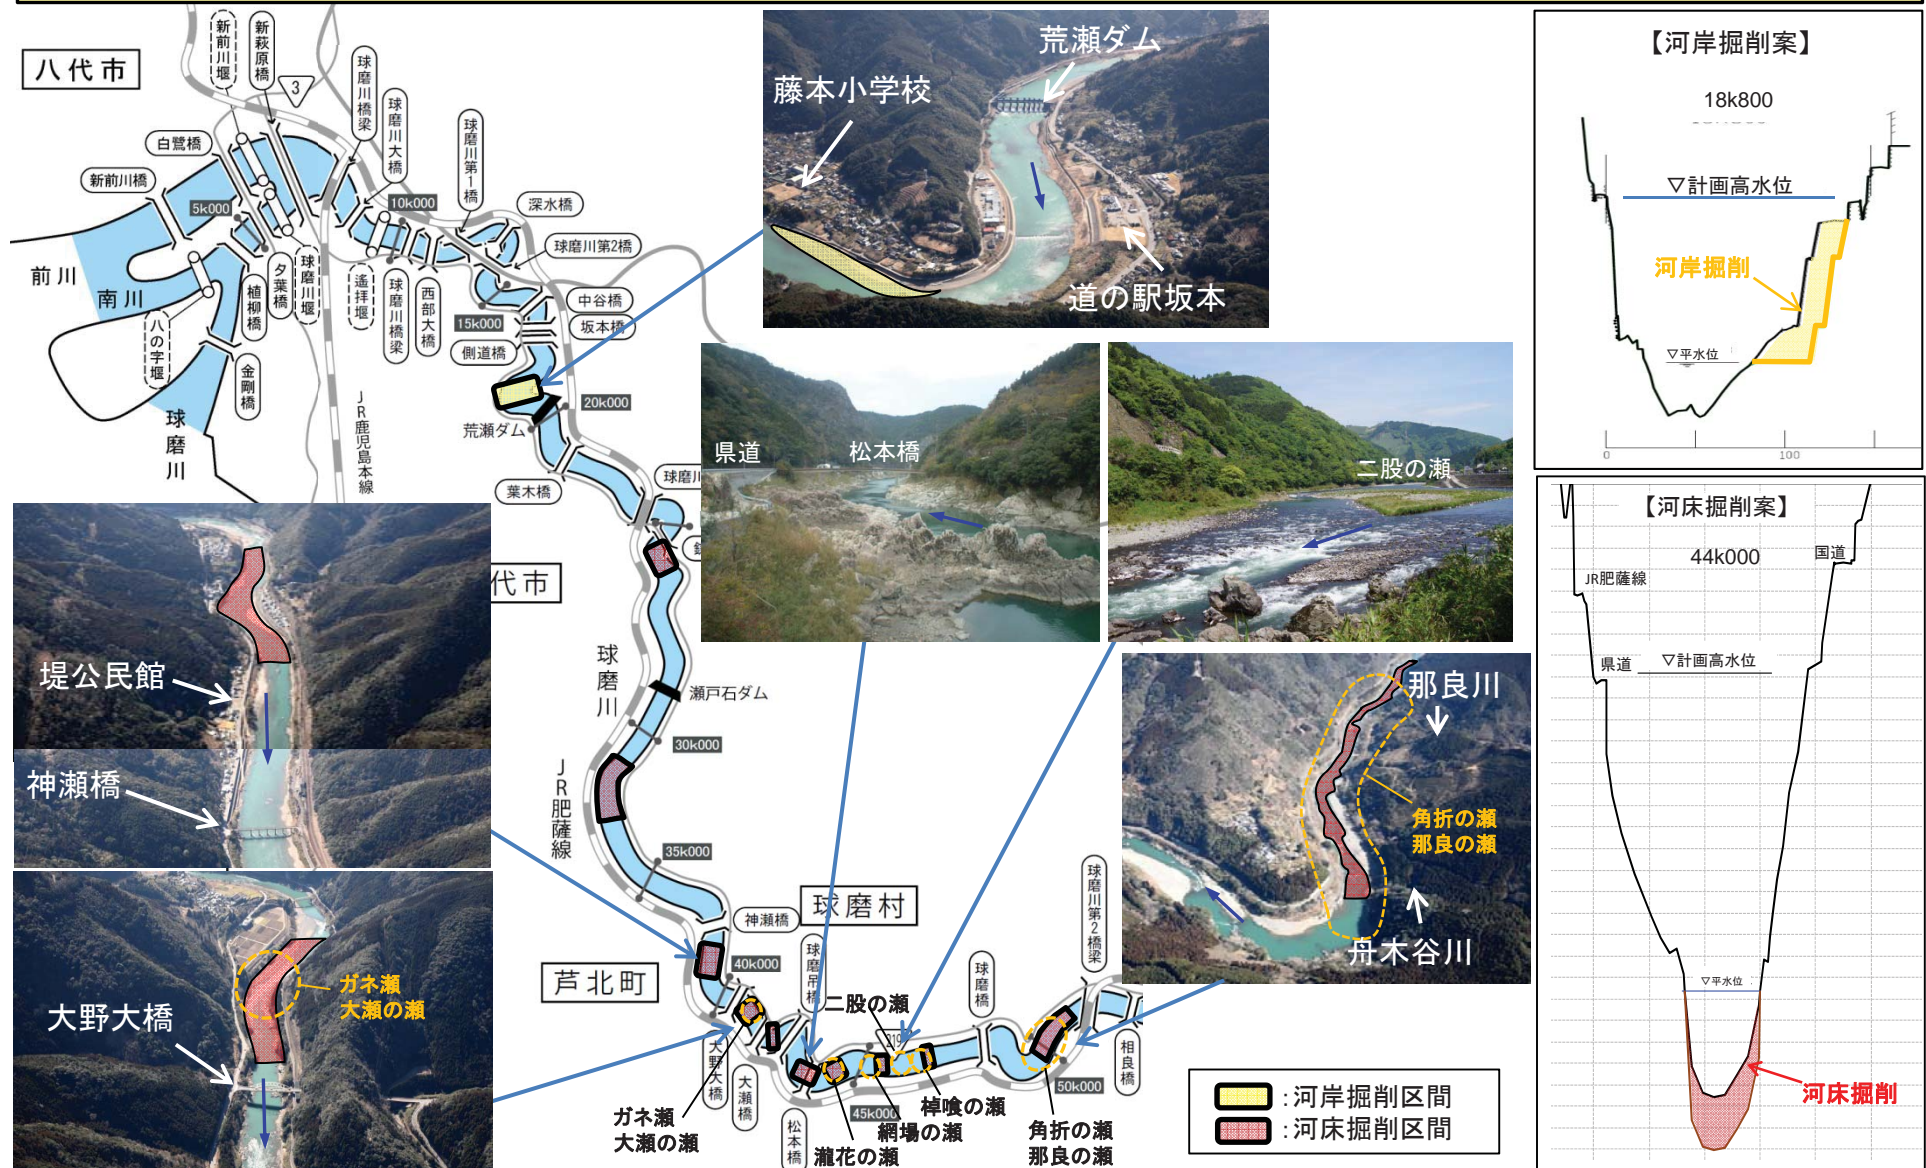
# 【球磨川本川】河道掘削案の概要(中流部)

- 計画高水位を超過する区間を個別に河道掘削
- 河岸掘削 : 約 8万m<sup>3</sup> (1箇所延長 : 約0.5km)
- 河床掘削 : 約200万m<sup>3</sup> (10箇所合計延長 : 約10km、掘削高 : 最大約3m)

【掘削量】約208万m<sup>3</sup>  
 ≒ダンプトラック(10t)で約42万台分

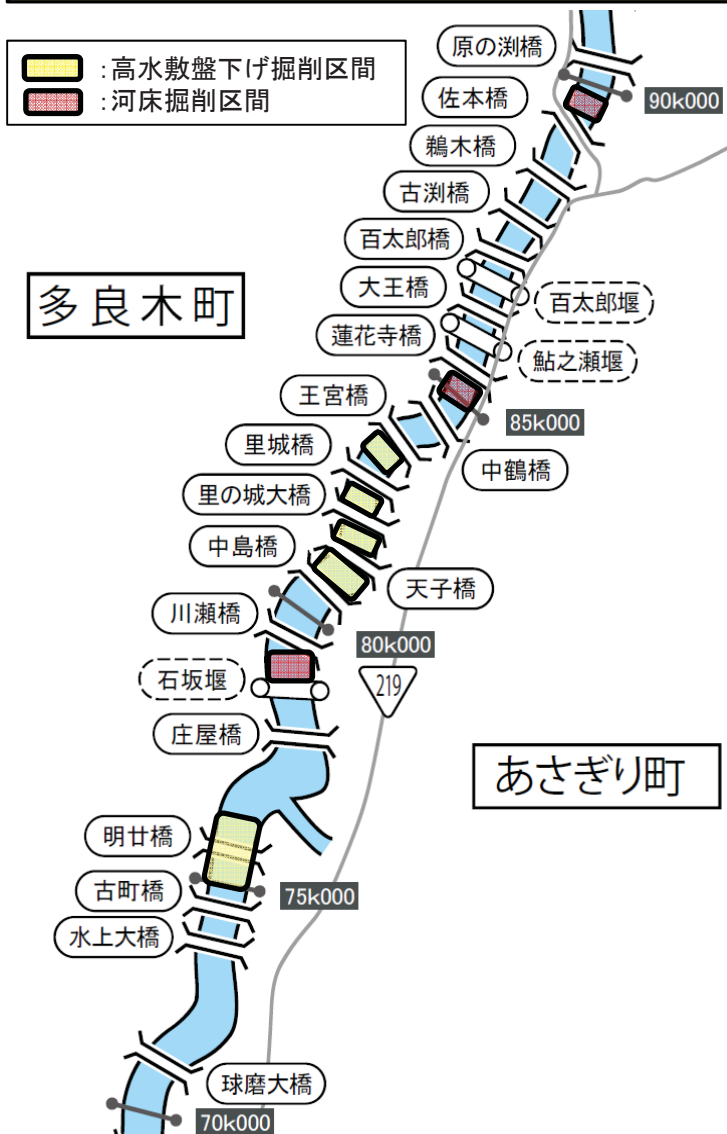
# 【球磨川本川】河道掘削案の概要(上流部)

- 計画高水位を超過する区間を個別に河道掘削
- 高水敷盤下げ掘削：約40万m<sup>3</sup>（5箇所合計延長：約3.0km、掘削高：最大約4m）
- 河床掘削：約9万m<sup>3</sup>（3箇所合計延長：約1.0km、掘削高：約0.5m）

**【掘削量】**  
 約49万m<sup>3</sup>  
 ≒ダンプトラック(10t)  
 で約10万台分

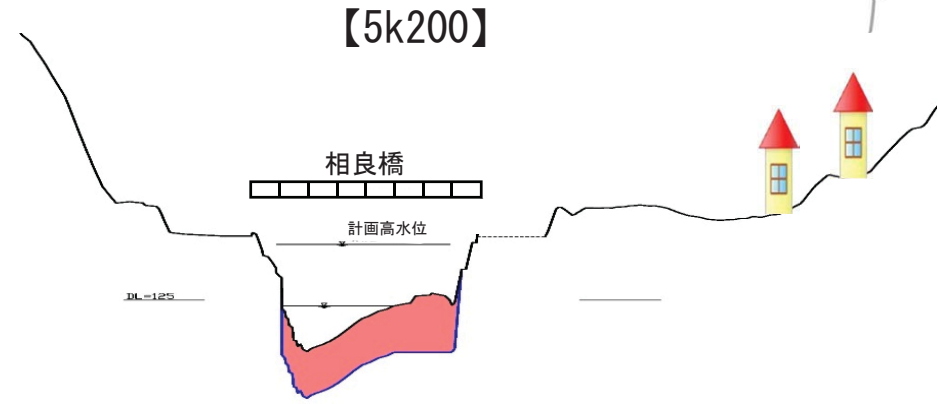
- 計画高水位を超過する区間を一連で掘削
- 河床掘削 : 約290万m<sup>3</sup> (延長 : 約8.4km、掘削高 : 最大約10m)
- 橋梁架け替え : 7橋

【掘削量】約290万m<sup>3</sup>  
 ≡ダンプトラック(10t)で  
 約58万台分

※直轄管理区間は掘削を実施しないため、直轄管理区間上流端付近の高さにあわせて掘削の縦断勾配をすりつける必要がある。

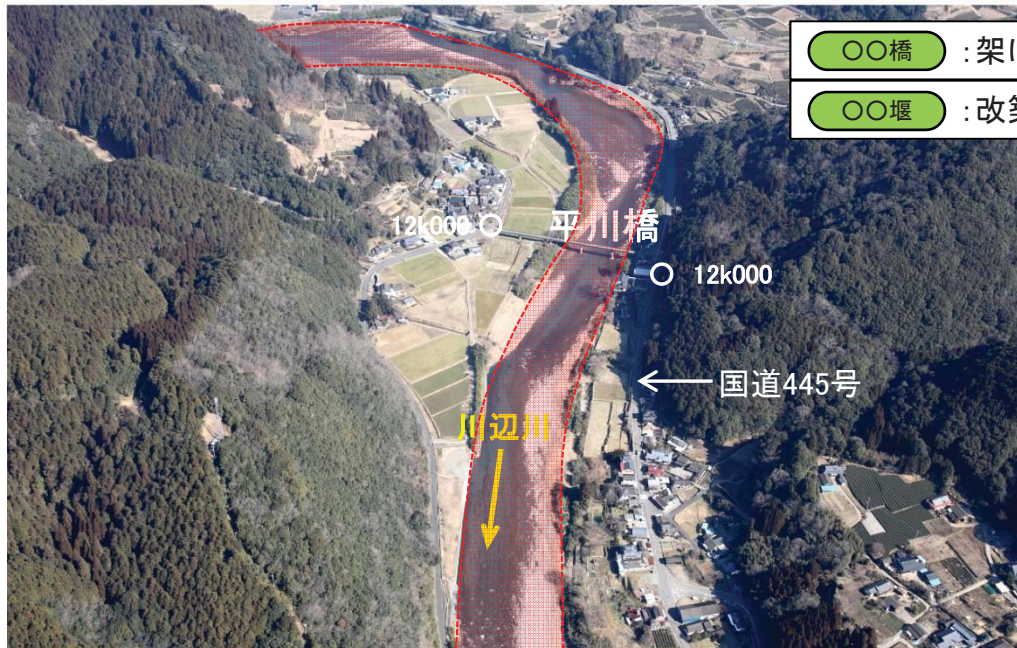
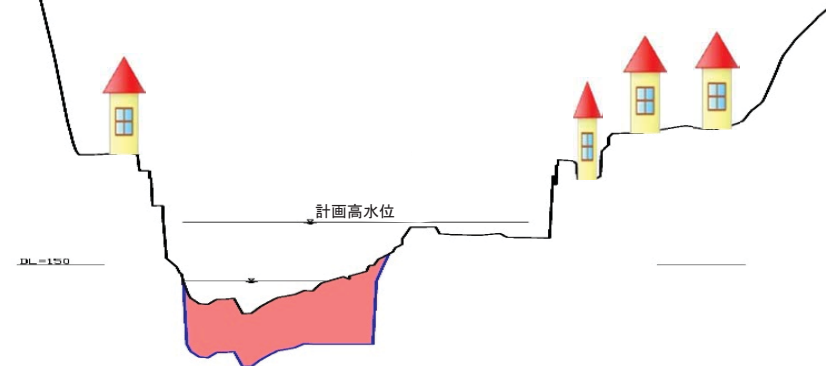
【12k000】

- 計画高水位を超過する区間を一連で掘削
- 河床掘削：約230万m<sup>3</sup> (延長：約7.7km、掘削高：最大約10m)
- 橋梁架け替え：5橋
- 堰の改築：1箇所

【掘削量】約230万m<sup>3</sup>  
 ≒ダンプトラック(10t)で約46万台分

- 橋：架け替えとなる橋梁
- 堰：改築となる堰

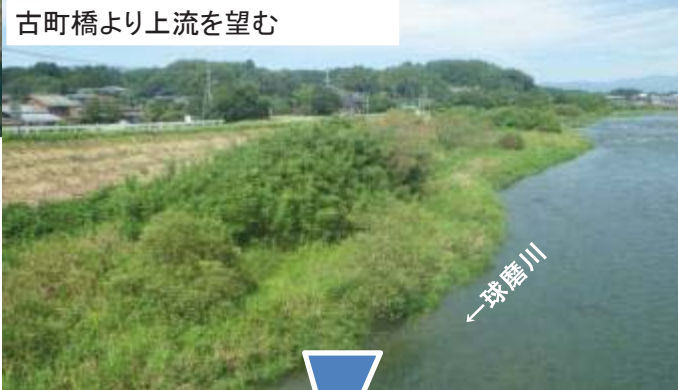
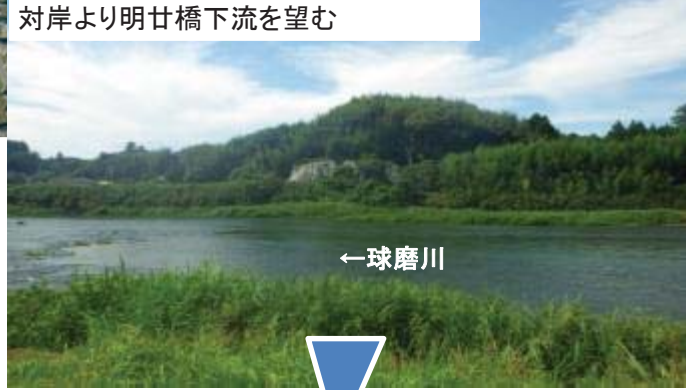
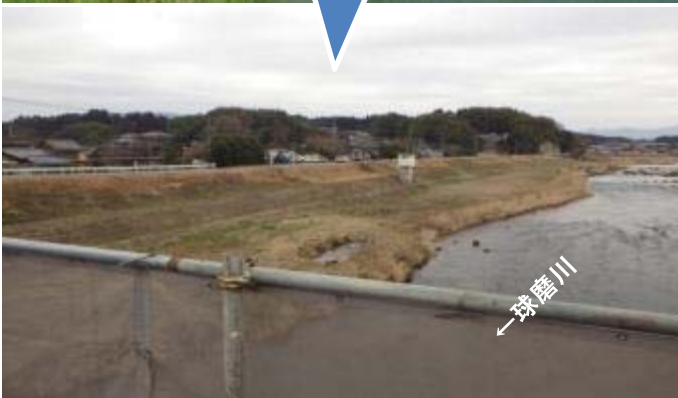
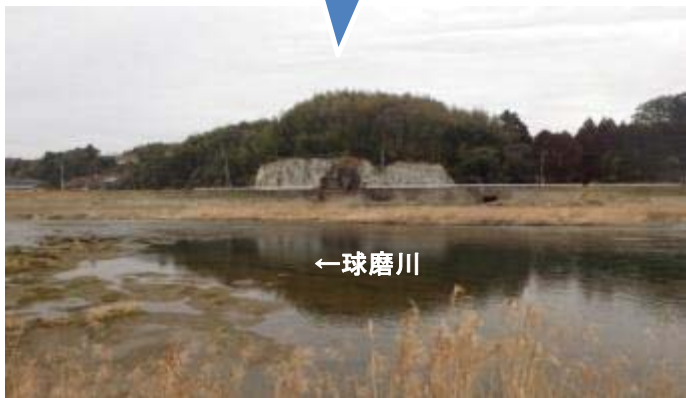
### ■実施事例（あさぎり町深田地区）

球磨川では、洪水の流下に影響を及ぼすほど繁茂した樹木群は存在せず、樹木の伐採は治水安全度の向上に寄与しない。ただし、樹木の繁茂により流下能力が低下することがあるため、適切な管理を行う。
