### 3. 第6回委員会における指摘事項とその検証

河床整正位置の検証結果

#### ケース2の考え方

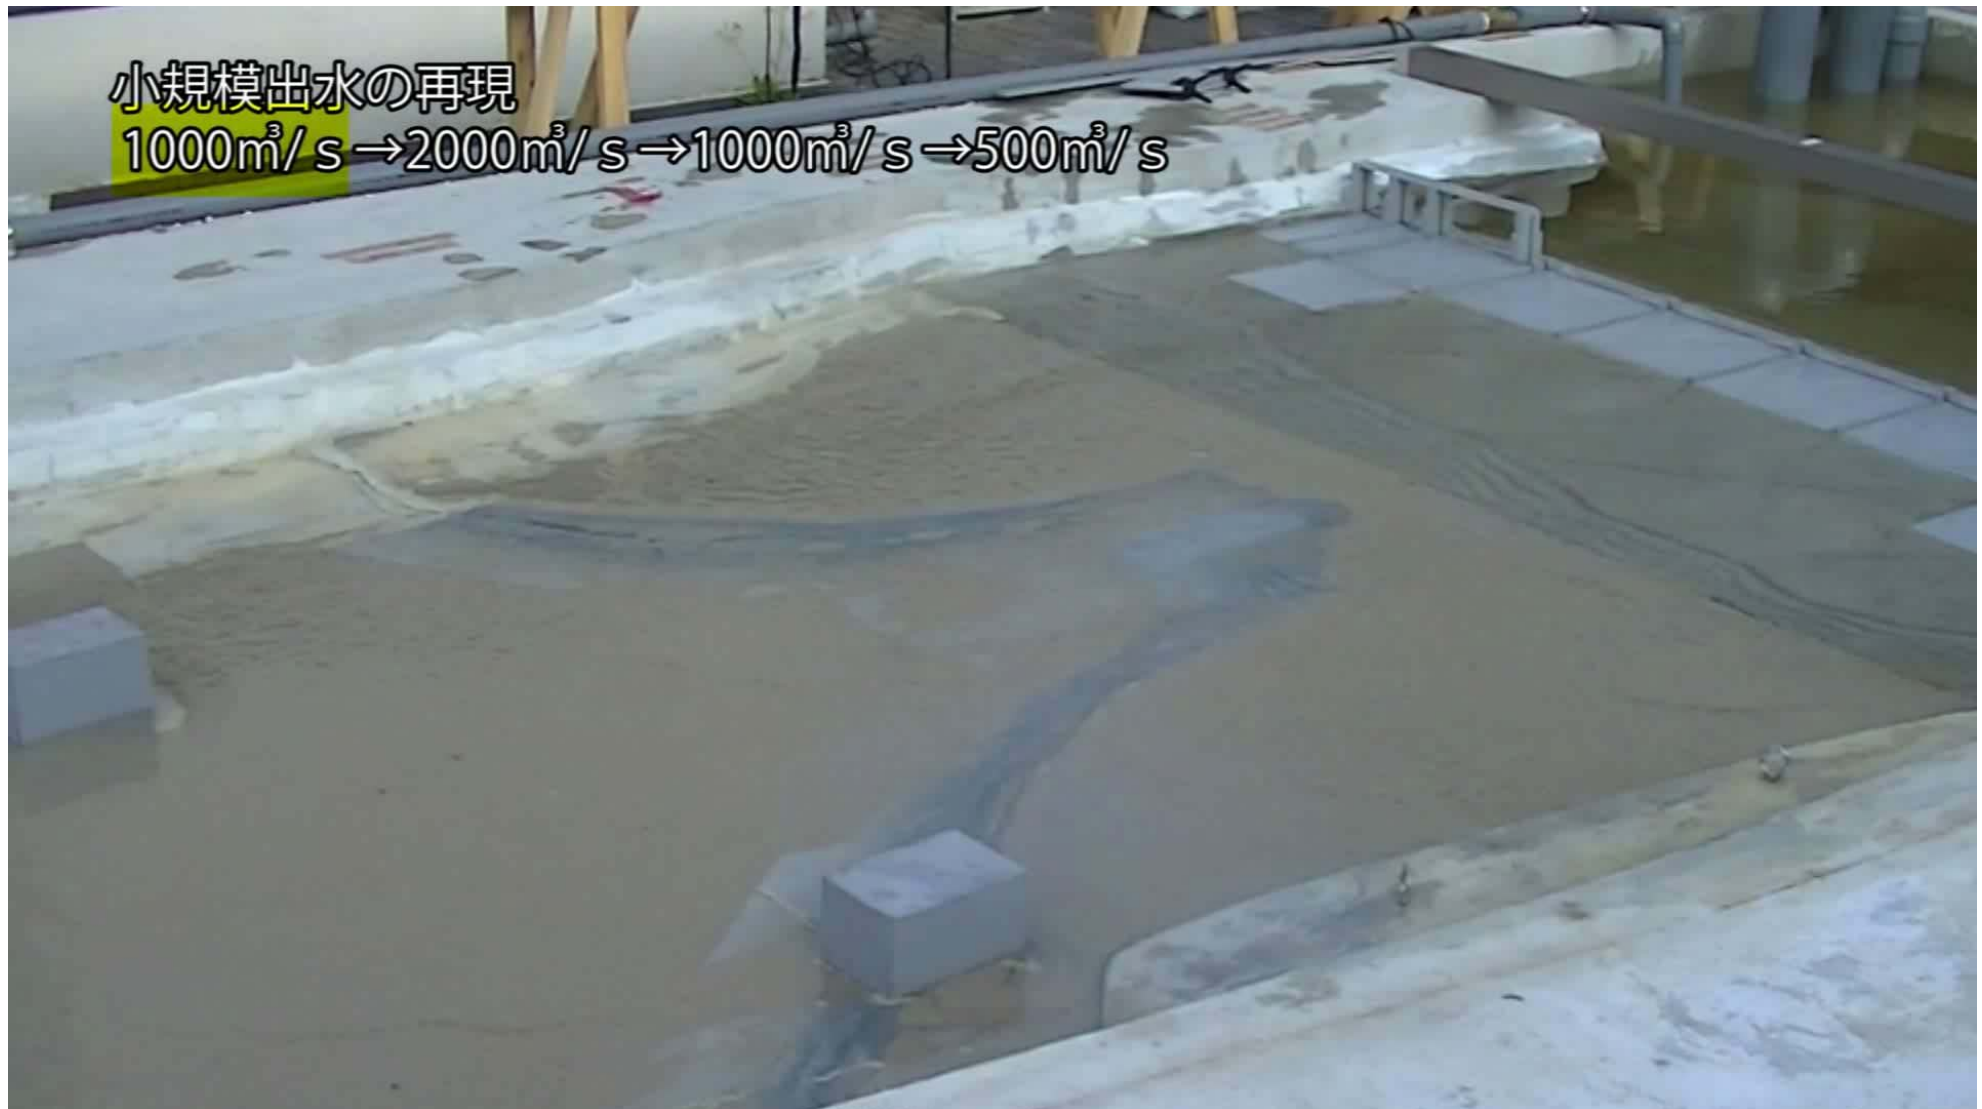
#### 実験ケース 2-1

- 小規模出水流量 2,000m<sup>3</sup>/s (2011年9月20日出水の再現)  
1,000m<sup>3</sup>/s → 2,000m<sup>3</sup>/s → 1,000m<sup>3</sup>/s → 500m<sup>3</sup>/s
- 八の字：あり (原案位置、T.P.4.0m)
- 土砂供給：なし

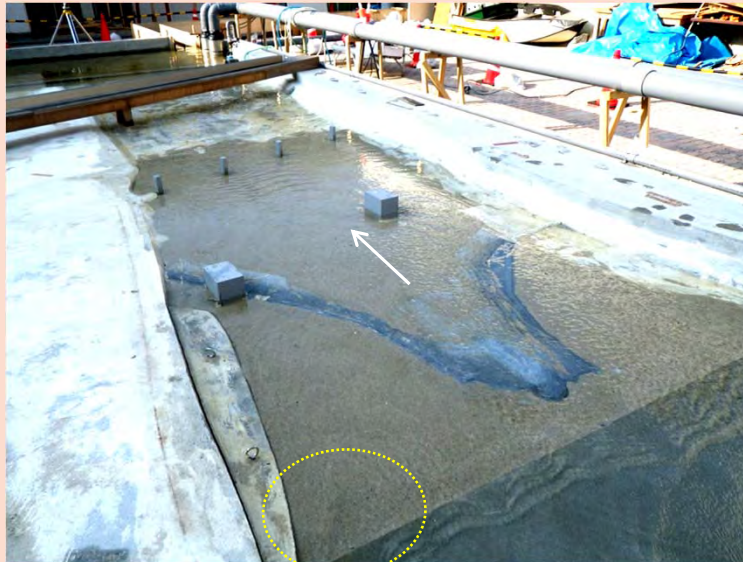
①1,000m<sup>3</sup>/s  
(5分経過)

遙拝堰護床工直下の左岸側では、洗掘の傾向が見える。顕著な河床変化はあまり見られない。

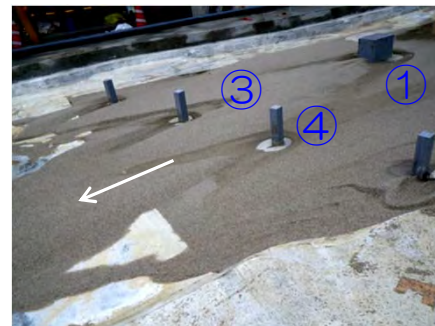
##### ■ 八の字の河床整正無し、土砂供給無し

- 洗掘箇所は、主に橋脚周りが洗掘され、流心の滞筋の河床も低下した。
- 遙拝堰下流直下の左岸では、顕著な洗掘傾向が見られた。

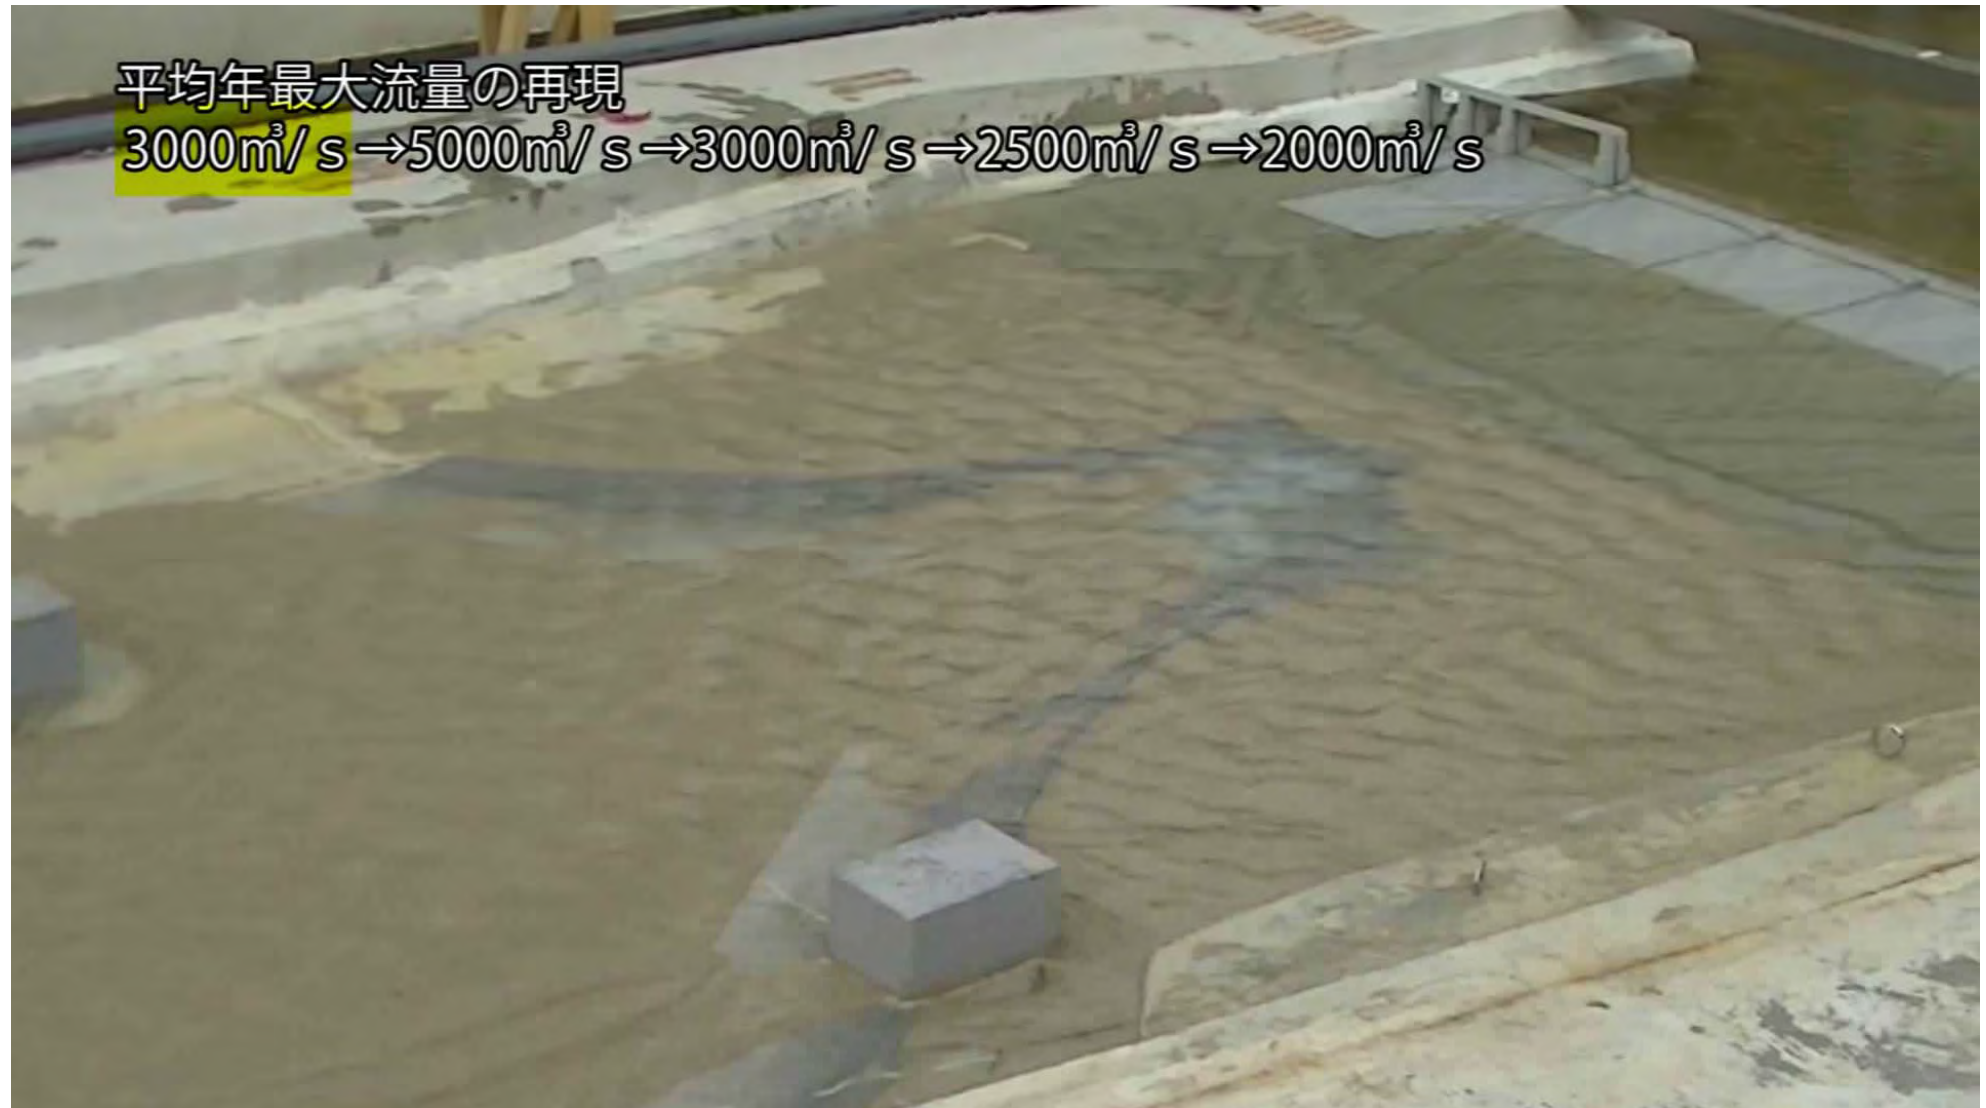
#### 実験ケース 2-2

- 平均年最大流量 5,000m<sup>3</sup>/s (2014年7月12日出水の再現)  
3,000m<sup>3</sup>/s → 5,000m<sup>3</sup>/s → 3,000m<sup>3</sup>/s → 2,500m<sup>3</sup>/s → 2,000m<sup>3</sup>/s
- 河床整正：あり(原案位置、TP4.0m)
- 土砂供給：なし

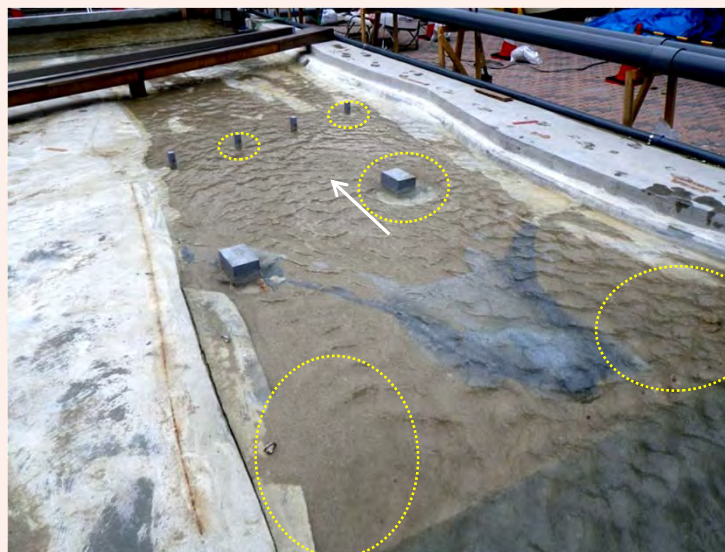
② 5,000m<sup>3</sup>/s  
(27分経過)

高速道路橋脚、オレンジ鉄道橋脚周辺で洗掘が進行する。また、遙拝堰直下の左右岸でも洗掘が進行し、流れた土砂が護岸に乗る。

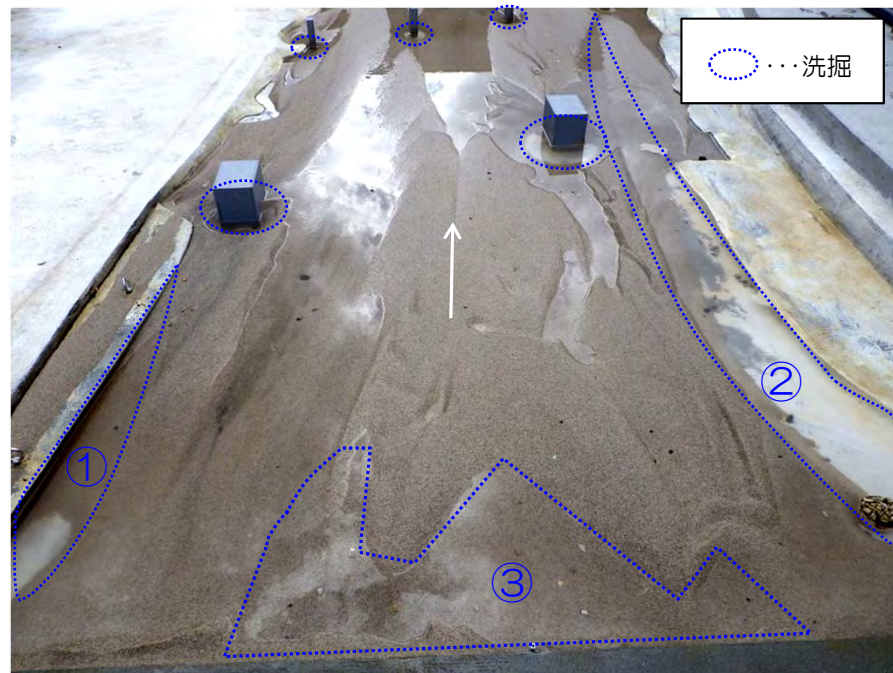
#### ■ 八の字の河床整正無し、土砂供給無し

- 洗掘された箇所は、遙拝堰護床工直下の左右岸沿いと流心付近、橋脚周りで、流れの滞筋の河床も低下した。

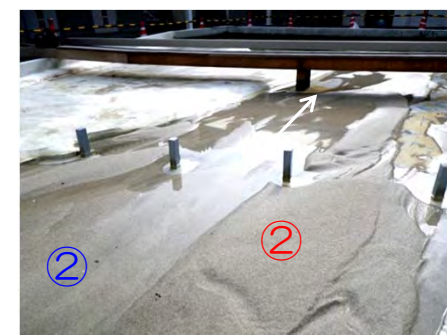
#### ■ 八の字の河床整正有り、土砂供給無し

- 洗掘された箇所は橋脚周りで、流心の滞筋の河床も低下した。
- 遙拝堰護床工直下の左右岸沿いには土砂が堆積し、八の字を越流して下流まで帯状に堆積している。

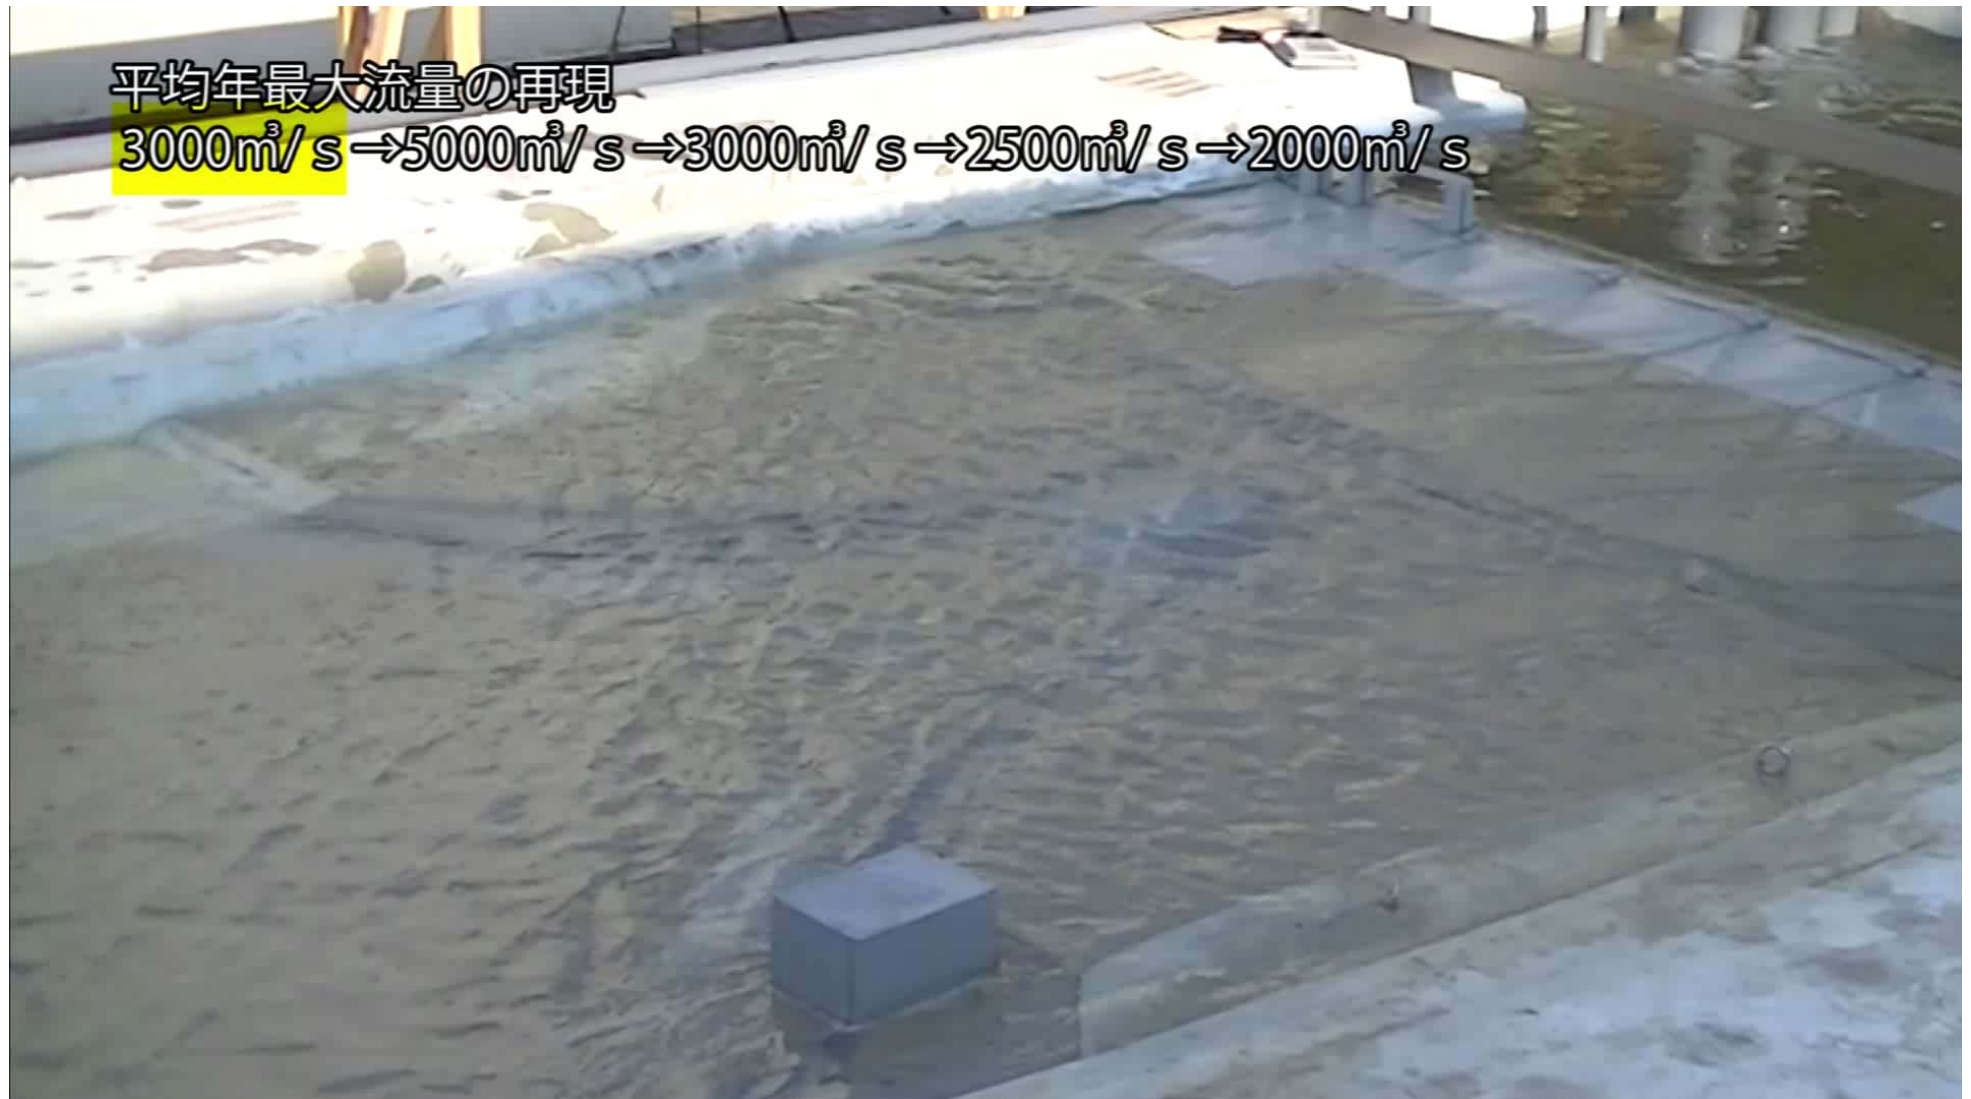
#### 実験ケース 2-2

- 平均年最大流量 5,000m<sup>3</sup>/s (2014年7月12日出水の再現)  
3,000m<sup>3</sup>/s → 5,000m<sup>3</sup>/s → 3,000m<sup>3</sup>/s → 2,500m<sup>3</sup>/s → 2,000m<sup>3</sup>/s
- 八の字：あり(原案位置、TP4.0m)
- 土砂供給：あり

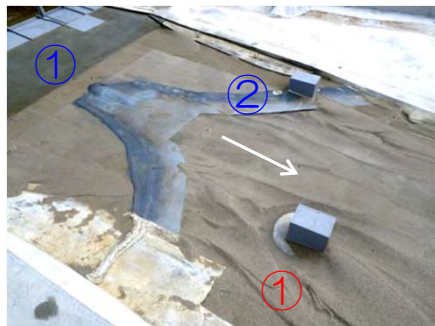
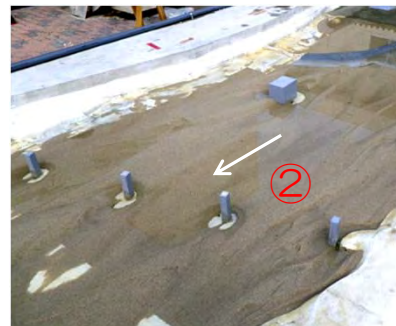
##### ■八の字の河床整正有り、土砂供給無し

- 左右岸に土砂が分かれ、帯状に溜まる傾向であった。
- 洗掘された箇所は、遙拝堰護床工と八の字の間の河床と、八の字の流心直下がわずかに洗掘されている。
- 左岸の鉄道橋付近に、複雑な形状の河床が現れた。

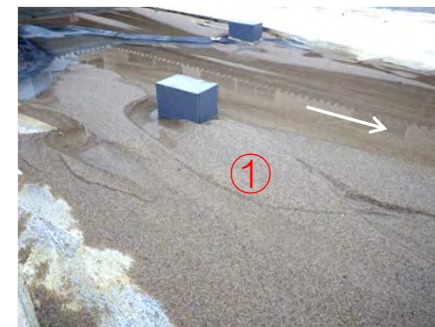
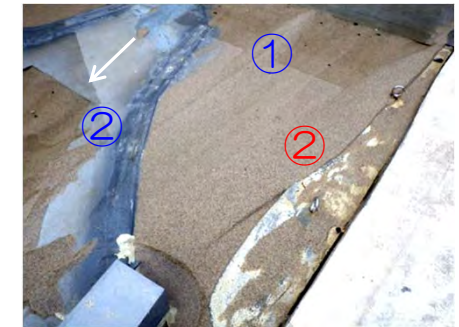
##### ■八の字の河床整正有り、土砂供給有り

- 左右岸に土砂が分かれ、帯状溜まる傾向であった。
- 洗掘された箇所は、遙拝堰護床工直下と、八の字の流心直下及び鉄道橋の左岸から2番目の橋脚周りであった。
- 全体的に、高低差が少なく形状も単純な河床となった。

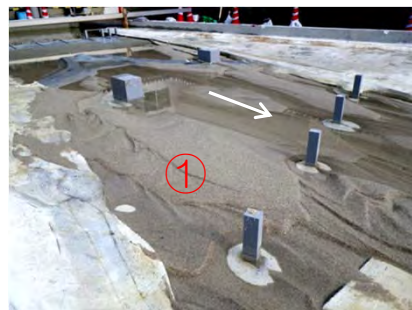
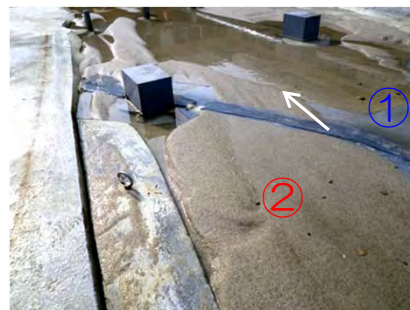
##### ■八の字の河床整正有り、土砂供給無し

- 左右岸に土砂が分かれ、帯状に溜まる傾向であった。
- 上流から流下した土砂の堆砂は、鉄道橋付近まで見られ、それより下流では堆積していない。
- 洗掘された箇所は、遙拝堰護床工と八の字の間の河床と、八の字の流心直下、橋脚周辺である。

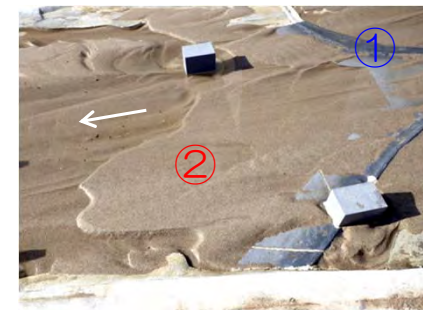
##### ■八の字の河床整正有り、土砂供給有り

- 左右岸に土砂が分かれ、帯状に溜まる傾向であった。
- 上流から流下した土砂の堆砂は、特に右岸側で、移動床の外まで流下し堆積している。
- 洗掘された箇所は、八の字の流心直下と鉄道橋周辺である。

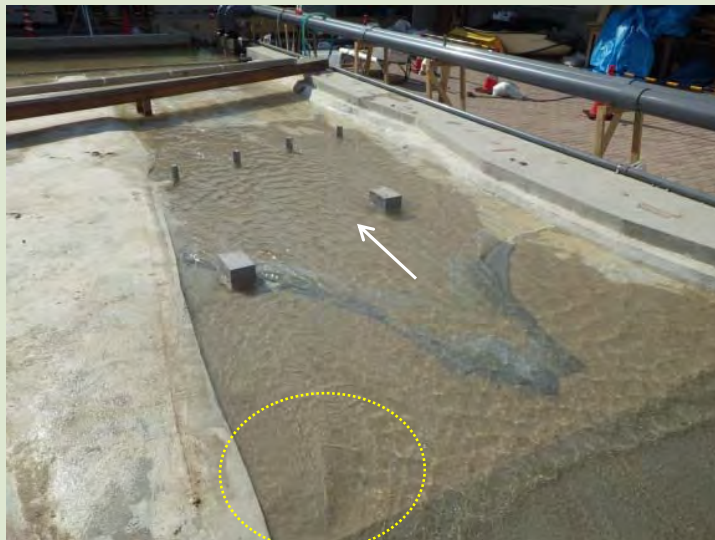
① 3,000m<sup>3</sup>/s  
(4分経過)

遙拝堰護床工直下の左岸に洗掘傾向が見られる。左岸沿いはスムーズに流れている。

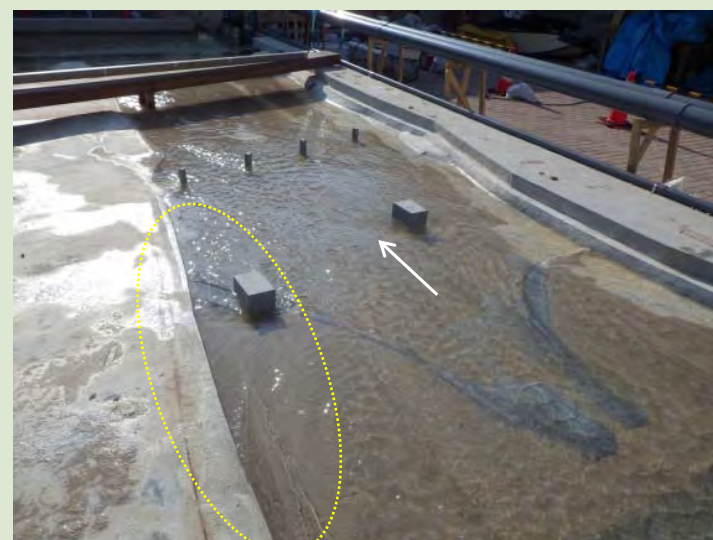
③ 2,500m<sup>3</sup>/s  
(85分経過)

左岸沿いの水際は、水が走るため、徐々に洗掘が見られる。

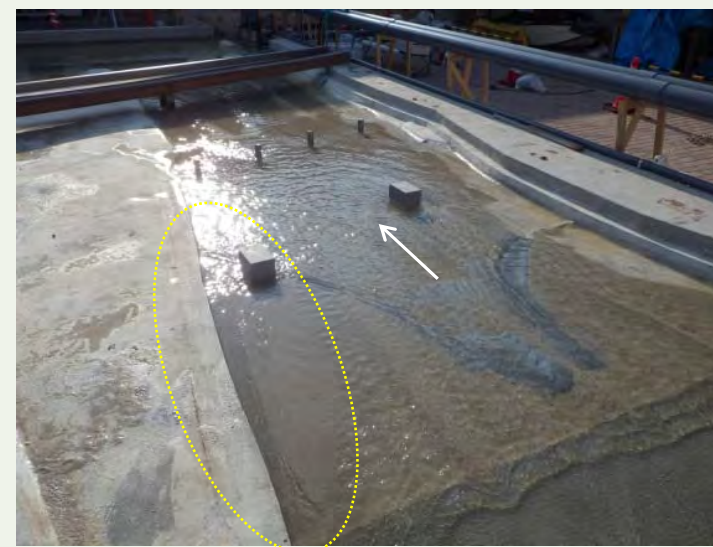
④ 2,000m<sup>3</sup>/s  
(122分経過)

流れは安定的になっており、顕著な河床の変化は見られない。

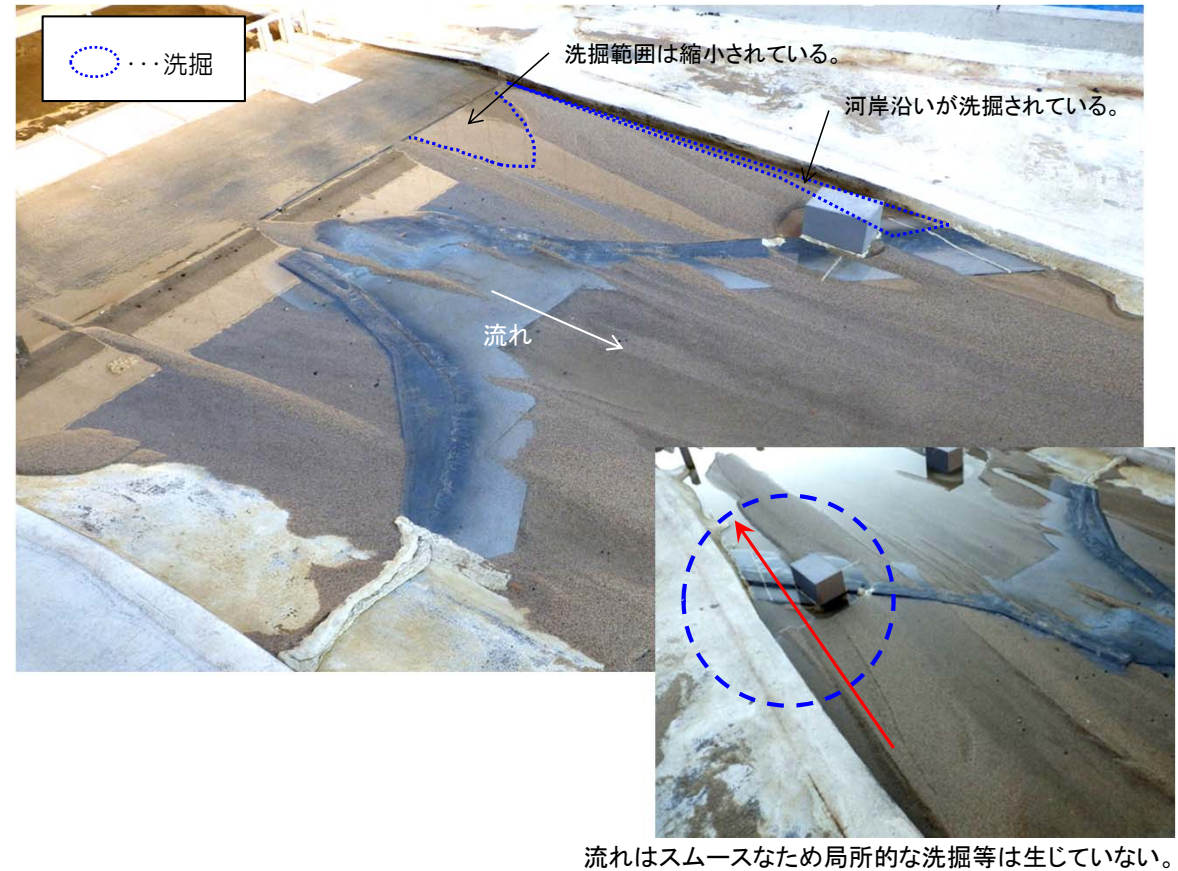
##### ■左岸形状を改変（張り出し部分を撤去）

- 障害物がなくなることで、流向がスムーズとなったが、護岸沿いに洗掘がされる結果となった。

| No. | 項 目 | 検証結果（■は決定項目） |
|---|---|---|
| 5 | 周辺の整備 | <p>左岸側の護岸の線形については、張り出し部を撤去することで高速道路橋脚周辺の局所的な洗掘は軽減できるが、左岸沿いに水が走り、河岸が洗掘される傾向にあると考えられる。</p> <p>水制工については、模型実験では、洗掘を緩和する効果が確認できなかったが、大きさ、設置の方向、基数を変えてさらに検討する余地はあると考えられる。</p> <p>■<u>遙拝堰直下の左岸の護岸形状は、張り出し部を撤去し、利用・景観を考慮した護岸等の整備を行う。</u></p> <p>■<u>遙拝堰直下の左岸について、高水水制工の設置等を検討</u>する。</p> |

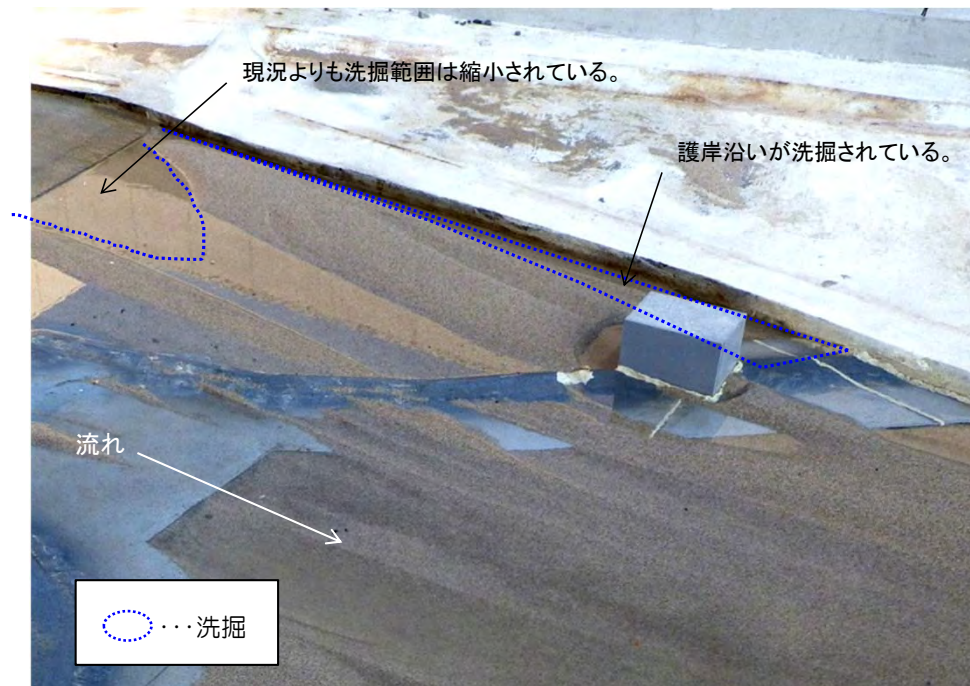
##### ■左岸形状を改変（張り出し部分を撤去）

- 障害物がなくなることで、流向がスムーズとなったが、護岸沿いに洗掘がされる結果となった。

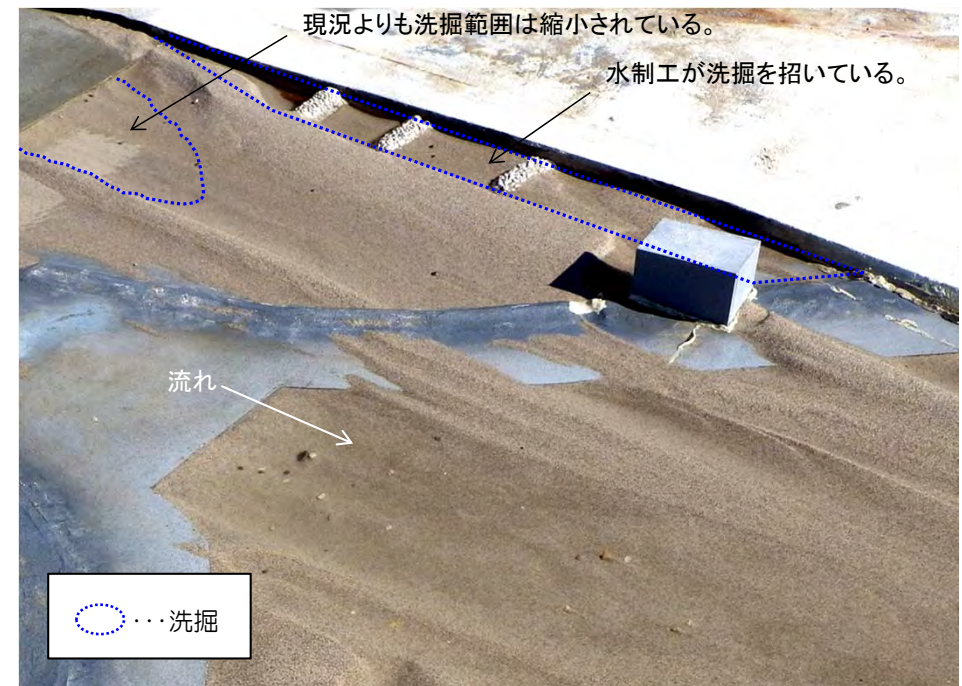
##### ■水制3基を設置

- 水制の周辺には土砂が堆砂するものの、護岸の洗掘は軽減されなかった。

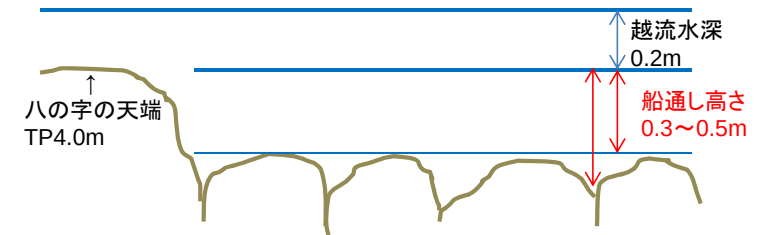
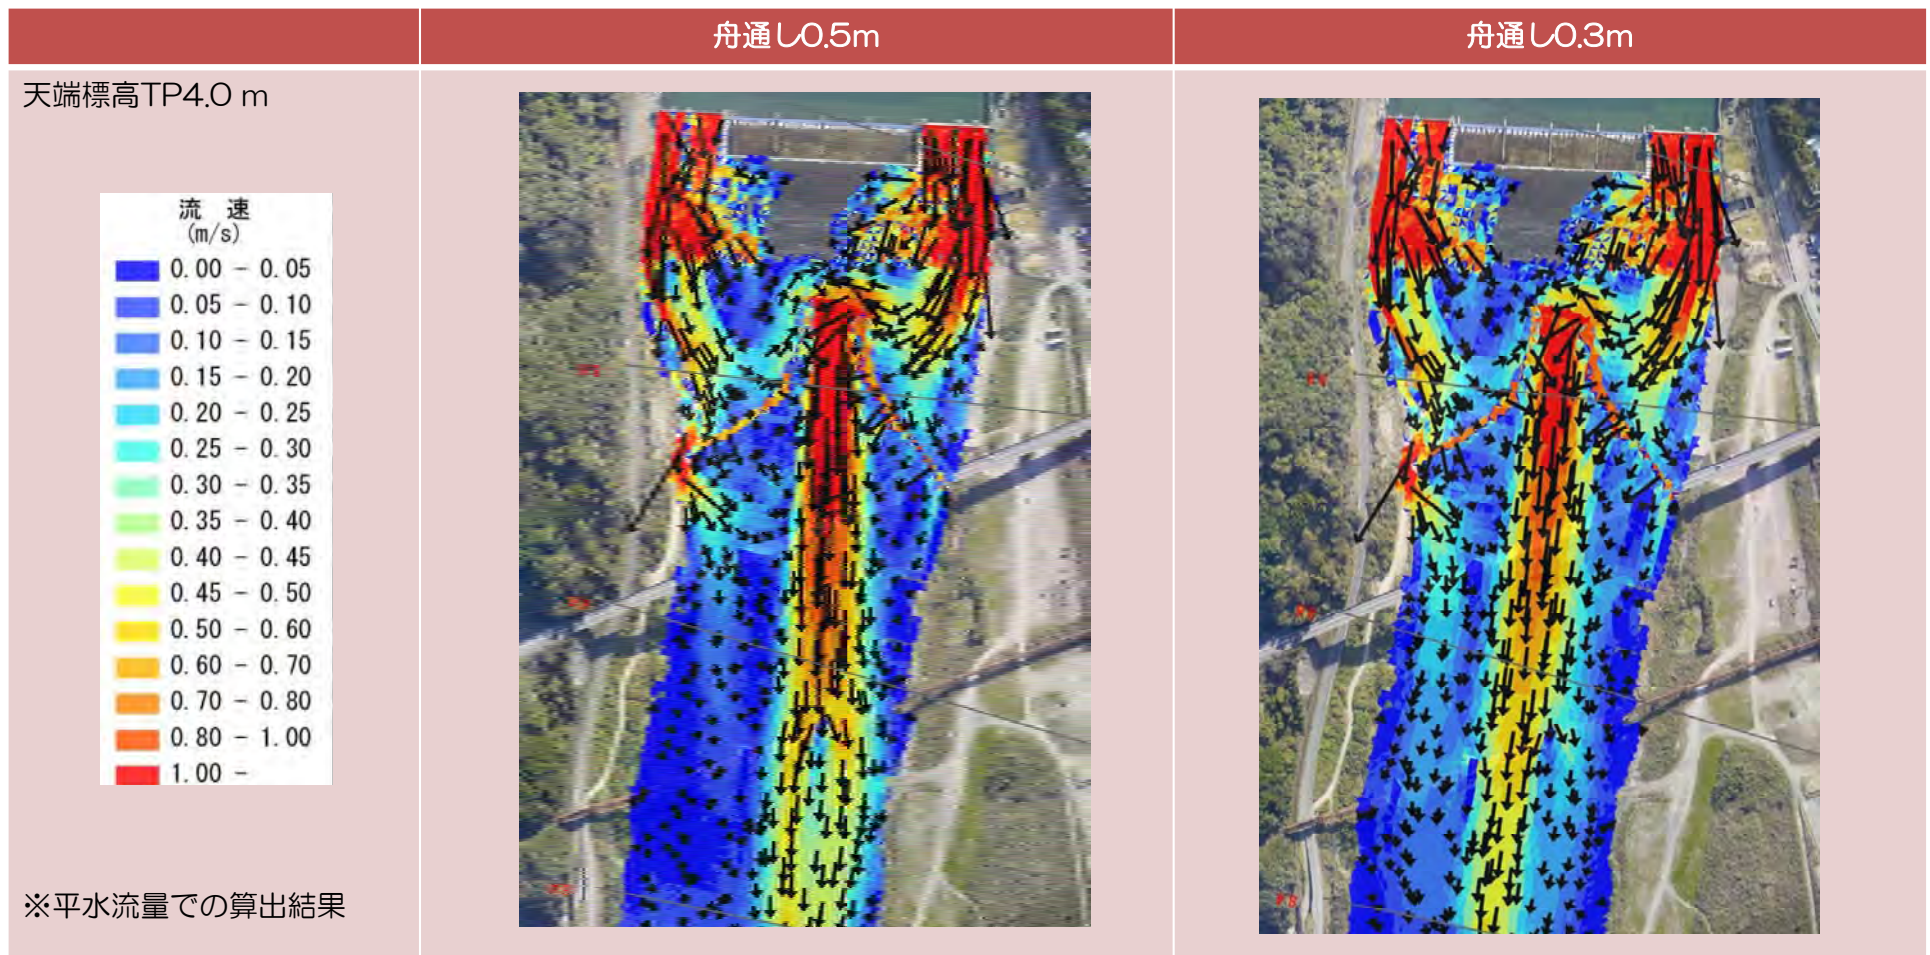
八の字の石組み(天端は凹凸がある)

- 模型実験においては、八の字上流の水面高は、八の字の天端高より0.2m程度上昇する結果となった。
- シミュレーション計算結果では、舟通しの深さが0.5mと0.3mの場合で、再生される瀬の面積に大きな差はない。
- 自然石を使った施工では多少の凸凹が生じるため、標高差0.3～0.5mと幅を持たせて施工することとする。

| No. | 項 目 | 検証結果（■は決定項目） |
|---|---|---|
| 3 | 八の字中央の船通し部<br>（開口部）の標高差 | <p>自然石を使った施工では多少の凸凹が生じるため、標高差0.3～0.5mと幅を持たせて施工することとする。</p> <p><u>船通し部は30～50cm程度の水深とする。</u></p> |

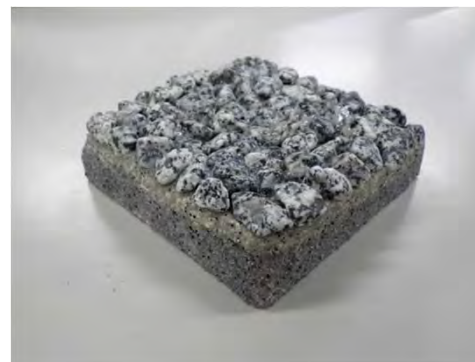
### ■ 球磨川アユストーン

球磨川アユストーンとは、球磨川の現地で発生する石材を活用したもので、球磨川の河川環境や景観になじみが良く、かつ、球磨川の流れにも流出しない十分な重量と連結性を持つ。

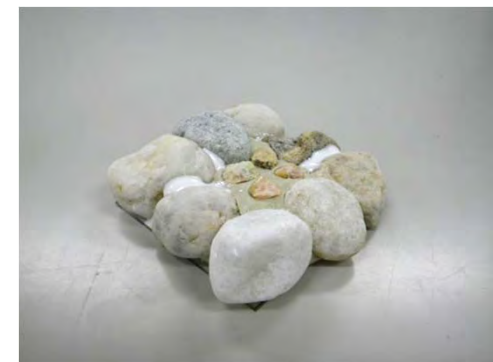
### ■ 現地発生材を利用した根固め工

また、現地で発生する石を利用し、景観に配慮した施工が可能な根固め工として利用する。
